## Anexo 1 - Levantamento fotográfico do estado da arborização da freguesia de Espinho

Foram recolhidas ao longo do período do estágio algumas imagens que ilustram o estado a arborização e espaço público.

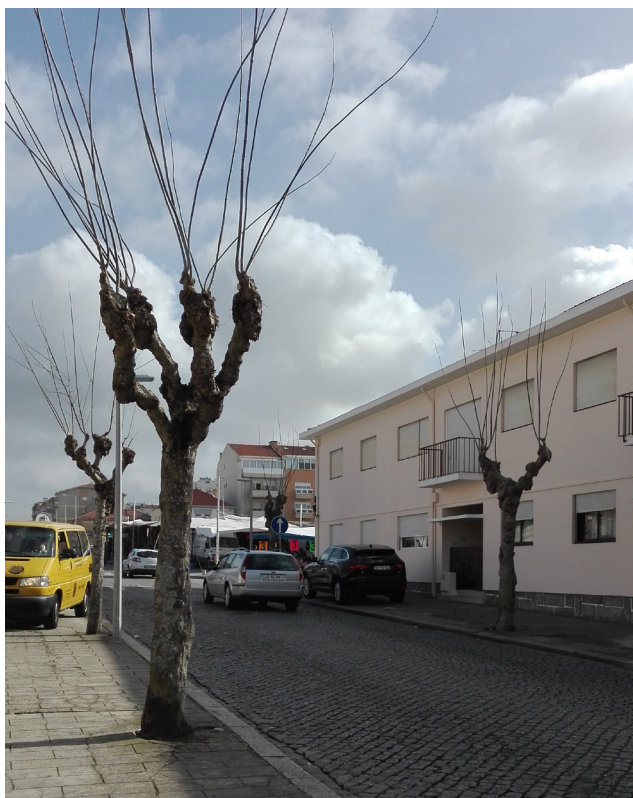
1. Rua 33.  
Aspeto “normal” das árvores em Espinho.

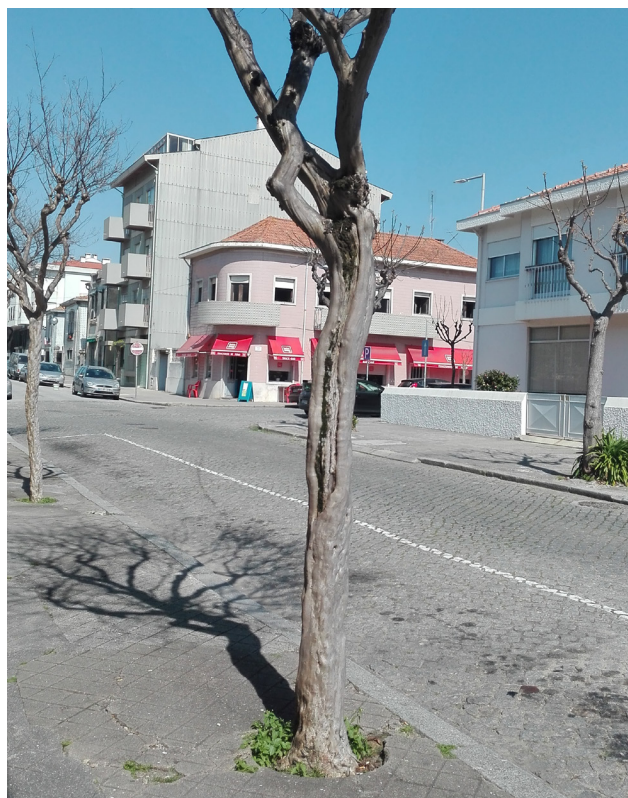
2. Rua 20.  
Feridas abertas causadas pela má manutenção do arvoredo urbano.

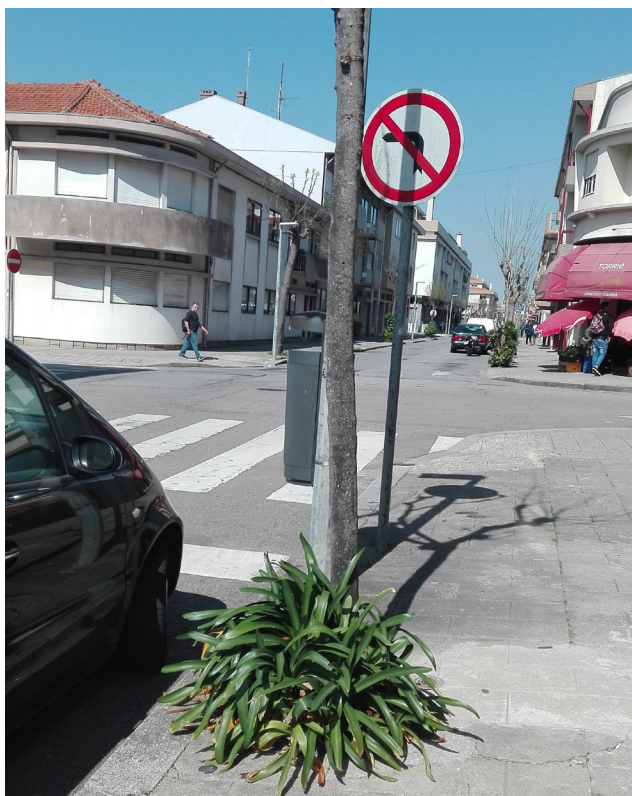
5. Rua 28. Conflitos entre a arborização, sinalização viária, poste de iluminação com papaleira e vegetação colocada na caldeira por residentes.

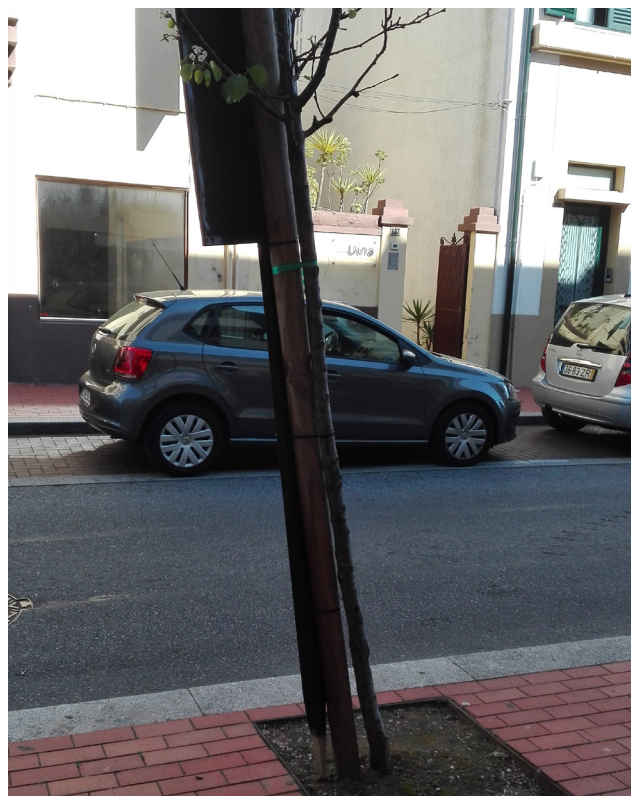
6. Rua 18. Colocação de sinalização apoiada e amarrada às árvores durante as celebrações da Páscoa.

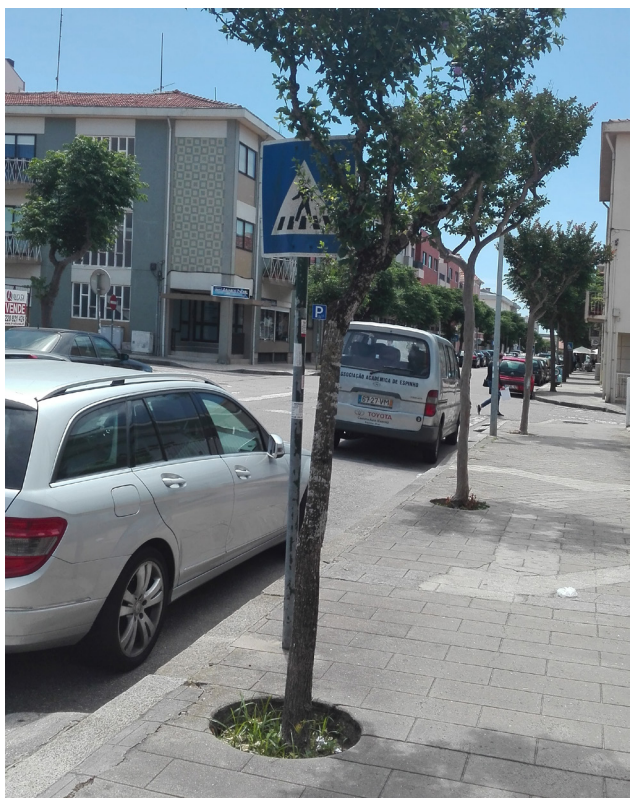
7. Rua 26. Sinalização viária junto da árvore.

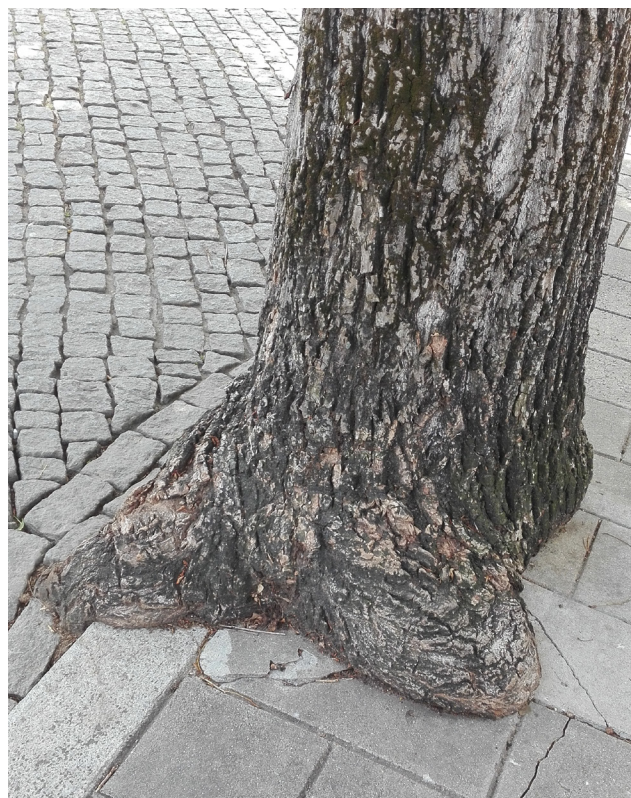
8. Rua 22. Conflitos entre a arborização e o pavimento. *Populus sp.*

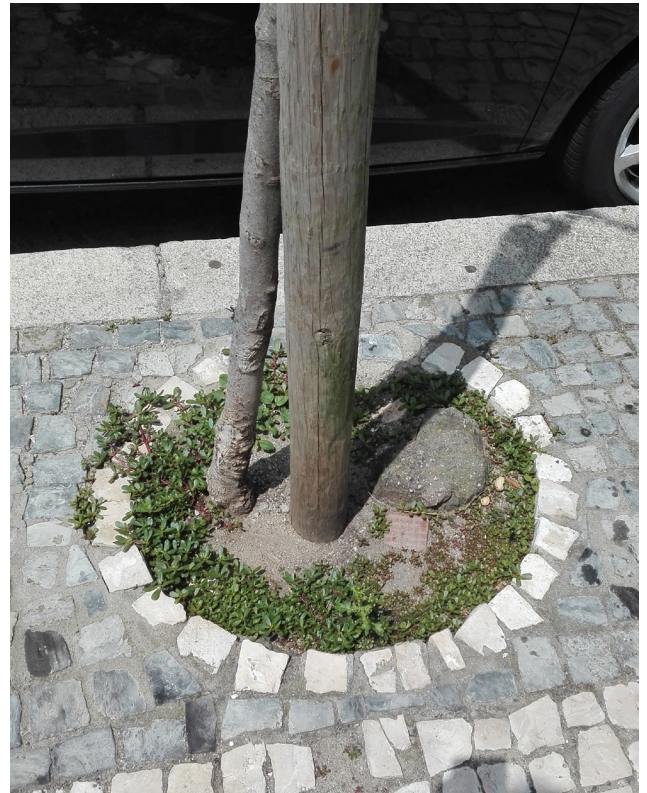
10. Rua 20. Inadequação do espaço disponibilizado para a árvore, com colocação do tutor no centro da caldeira e sem retirar o raizame ainda existente de outra árvore.

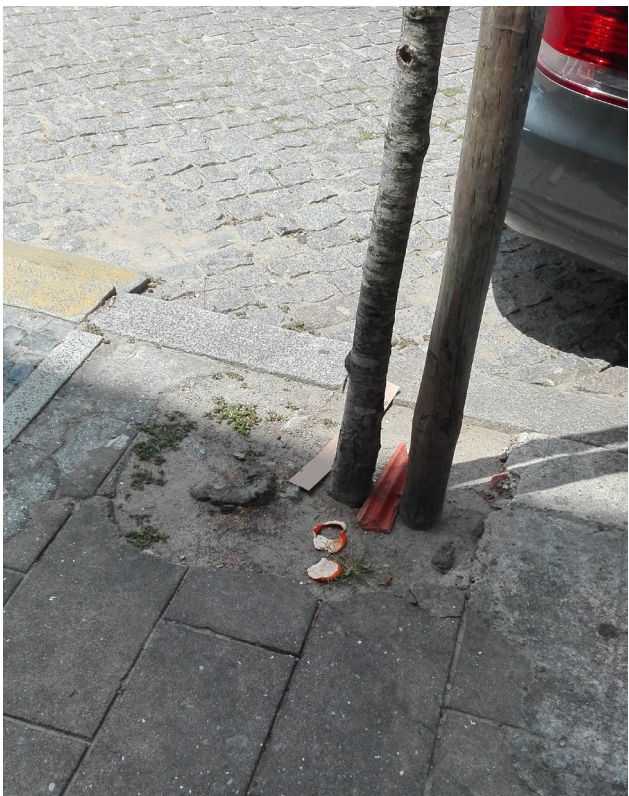
11. Rua 20. Inadequação do espaço da caldeira e do solo existente, com detritos de obra.

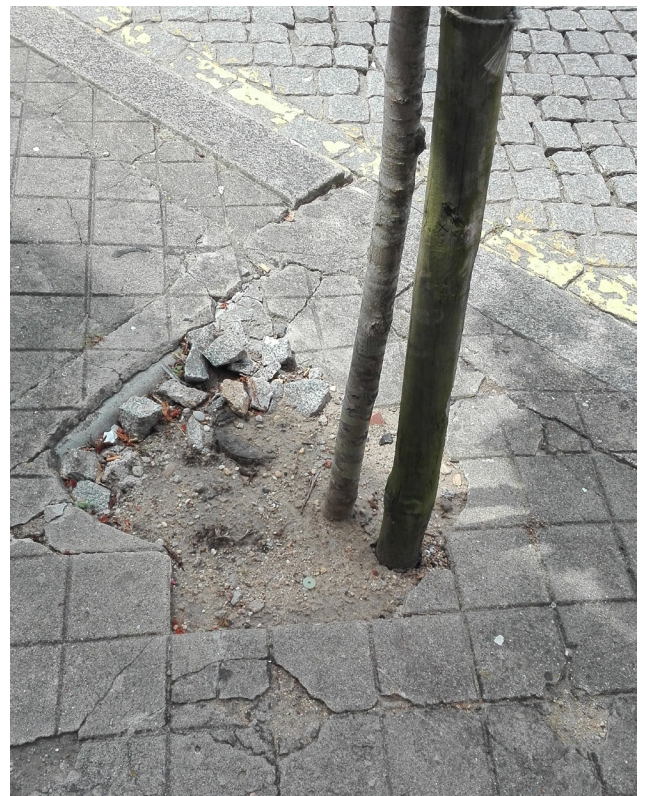
12. Rua 20. Deterioração dos pavimentos e falta de definição do espaço de caldeira.

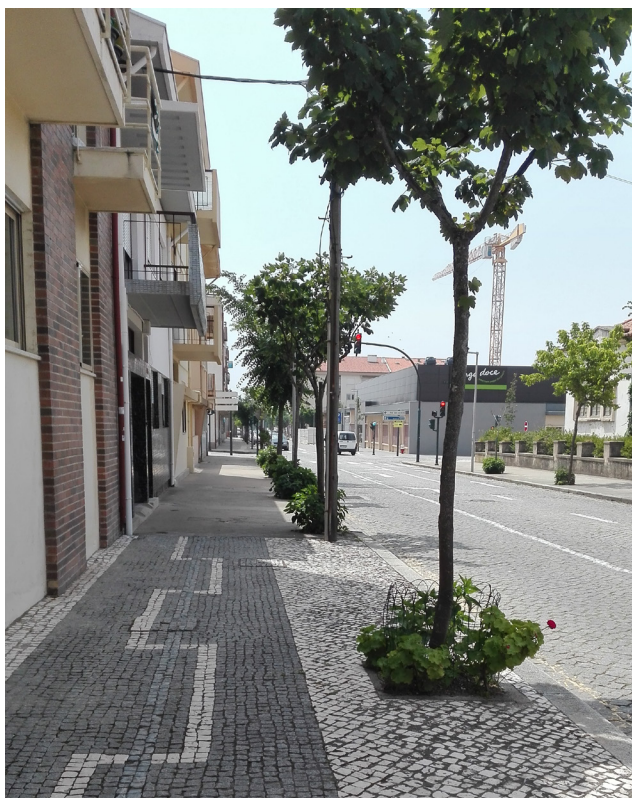
13. Rua 20. Descontinuidade provocada pela diversidade de pavimentos e instalação de outros materiais no espaço da caldeira pelos residentes.

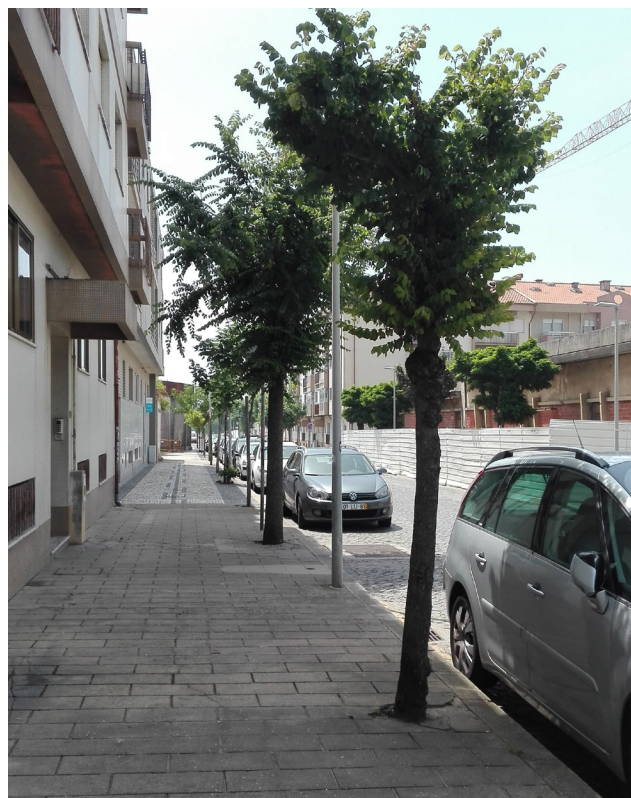
14. Rua 20. Diversidade de pavimentos, falta de definição de uma caldeira e aspeto "normal" dos *Ulmus sp.* em Espinho.

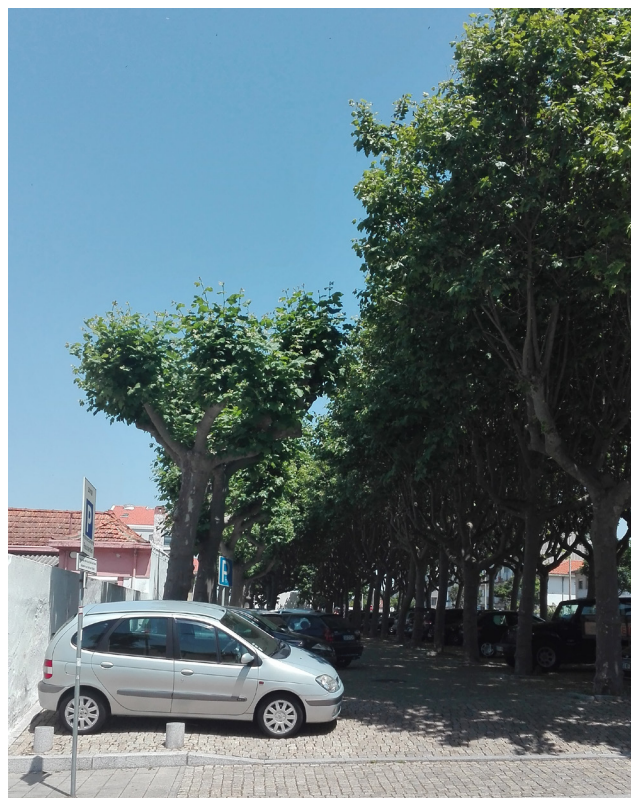
16. Estacionamento na Av.24. Regime de poda severo utilizado para "não perturbar" os terrenos privados adjacentes. *Platanus sp.*

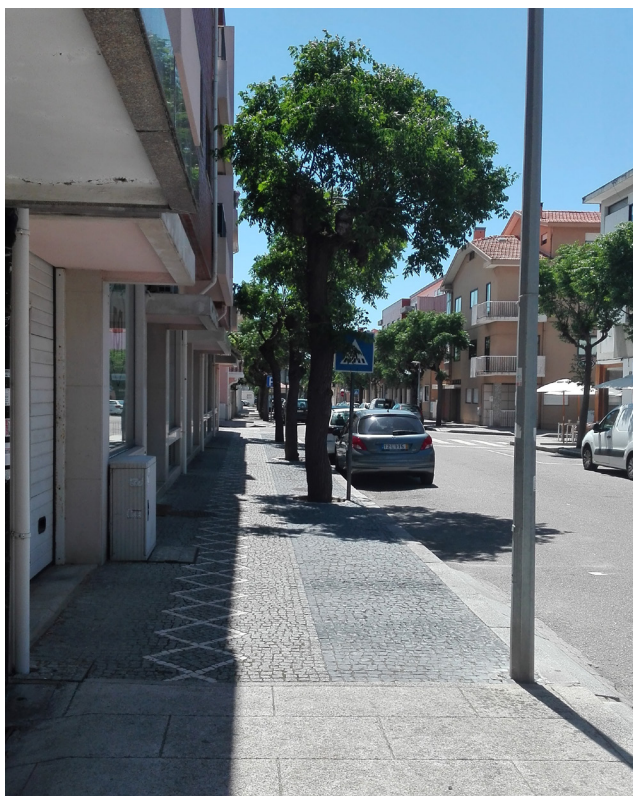
17. Rua 26. Diversidade de pavimentos e descontinuidade do espaço público. *Melia azedarach*.

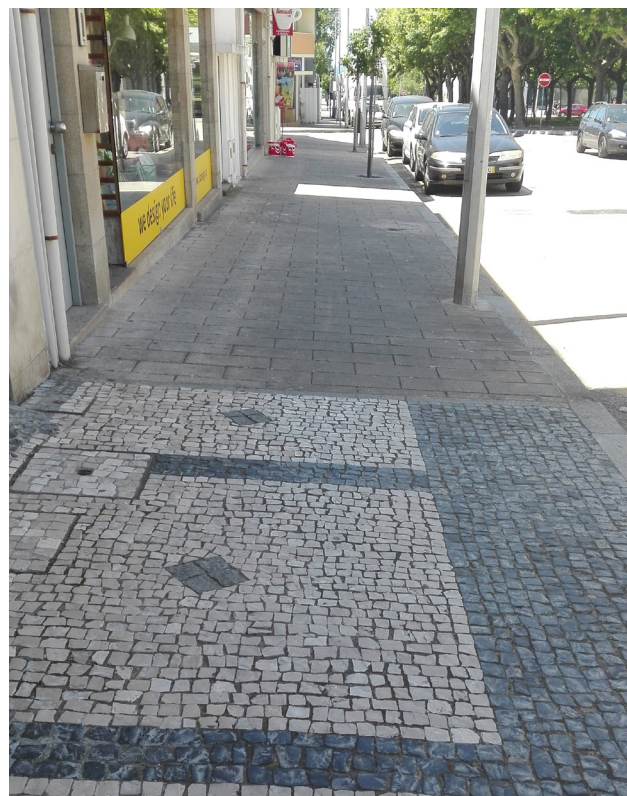
18. Rua 23. Descontinuidade provocada pela diversidade de pavimentos.

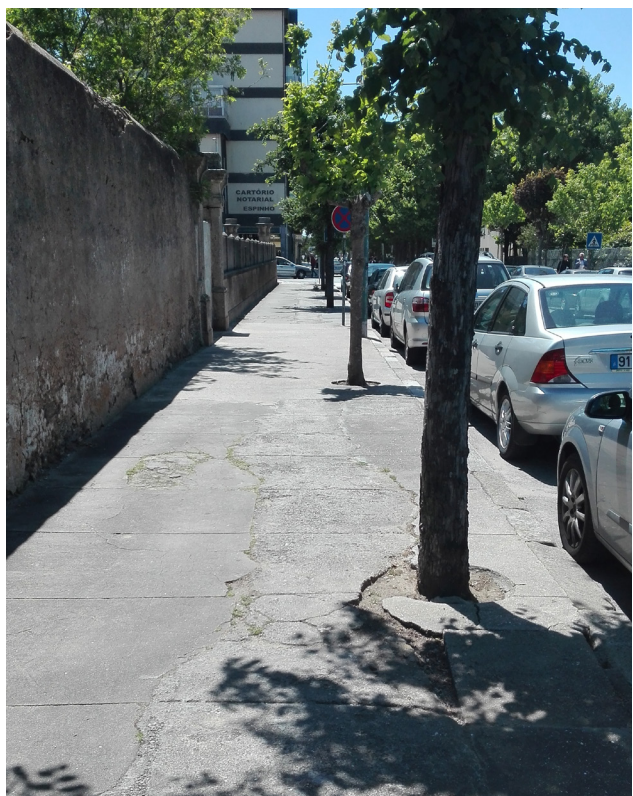
19. Rua 26. Deterioração do espaço público provocada pelo mau estado dos pavimentos e da arborização. *Ulmus sp.*

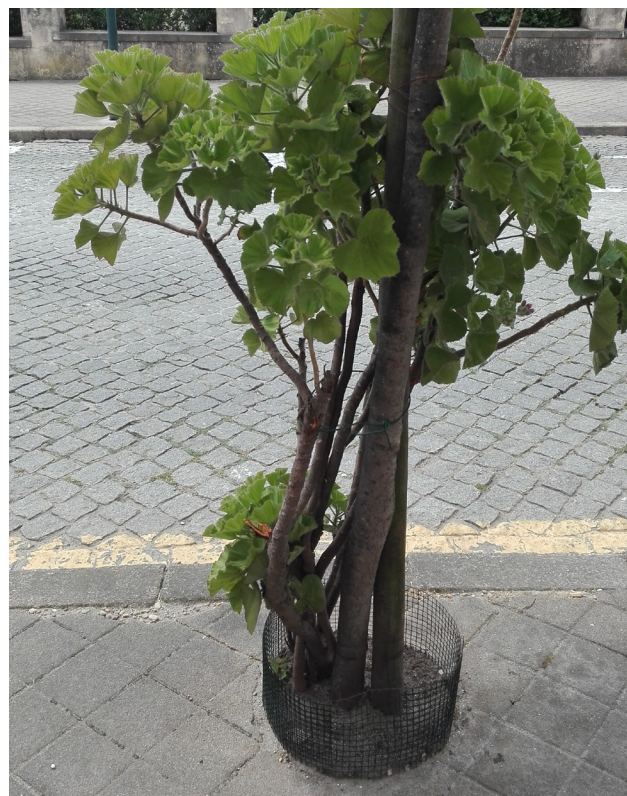
20. Rua 20. Colocação de outra vegetação no espaço reduzido da caldeira.

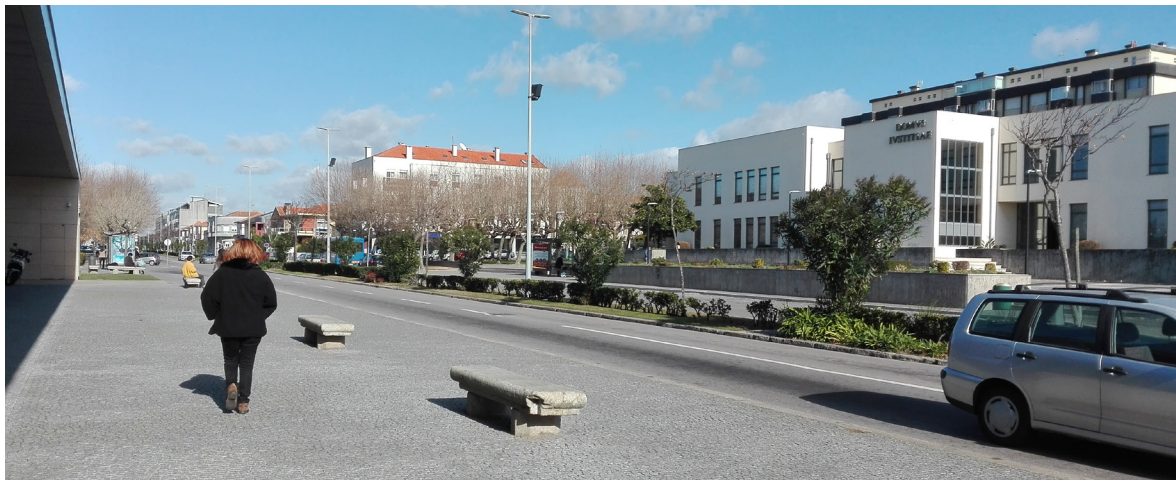
21. Avenida 24. Separador central fratura o espaço, com o excesso de vegetação, separando os diferentes equipamentos de cada lado da avenida.

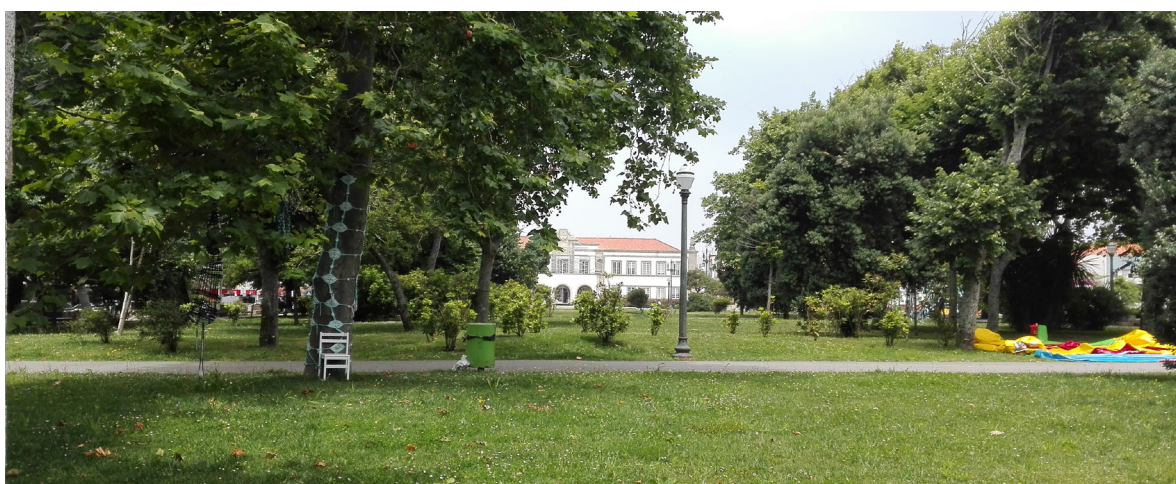
22. Parque João de Deus e Câmara Municipal. Como principal espaço verde de Espinho, o Parque serve de palco para muitas atividades, no entanto, nunca se deve permitir a colocação de materiais que danifiquem as árvores e criem portas de entrada para agentes patogénicos.

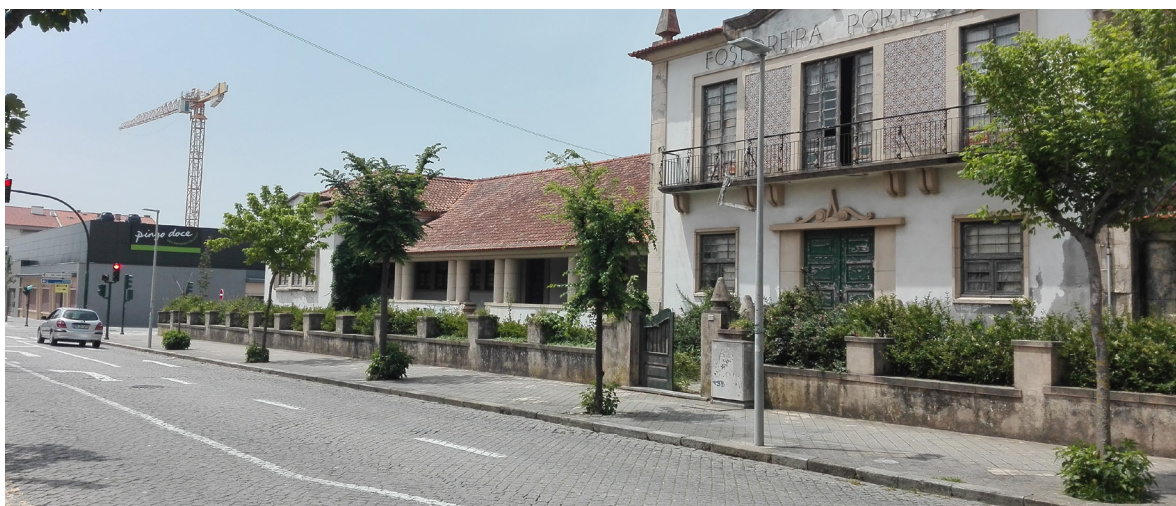
23. Rua 20. Mesmo após se começar a mudar as práticas de poda é muito difícil que estas árvores tenham o desempenho pretendido, pois foram completamente alteradas. Assim, é necessário repensar este arruamento num futuro próximo.

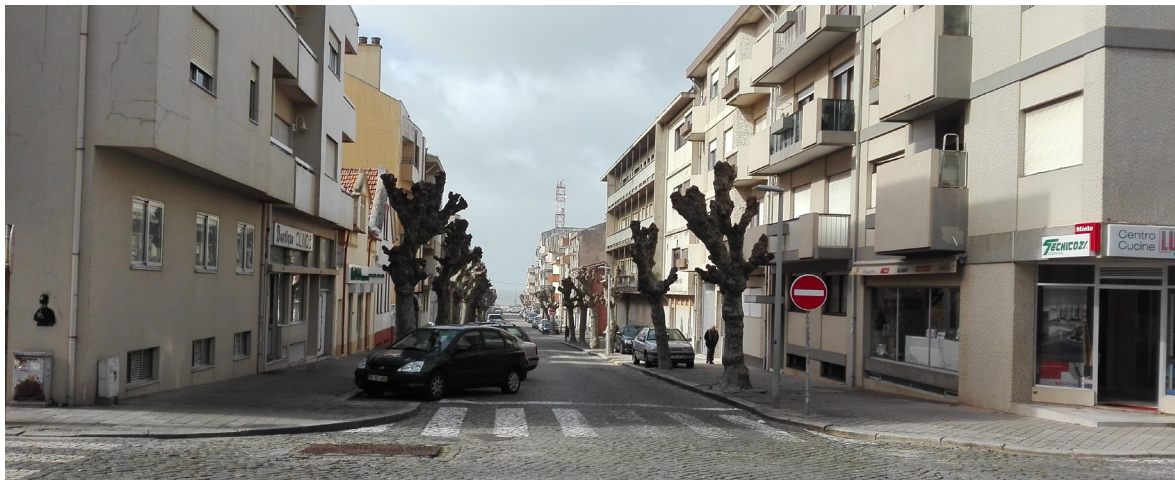
24. Rua 31. Resultado das podas severas praticadas no arvoredo urbano em *Platanus sp.*

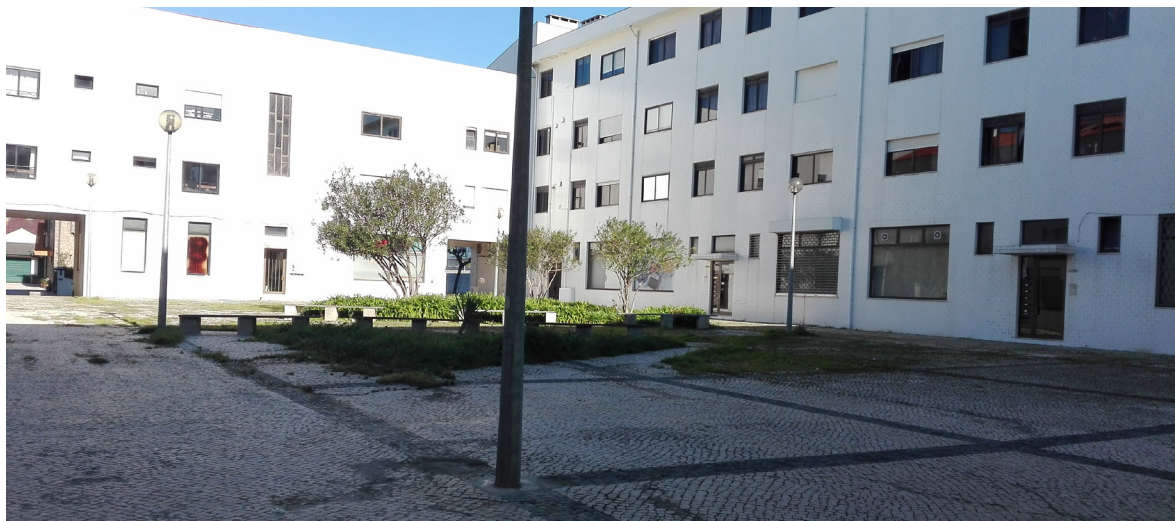
25. Uma das várias praças interiores que existem em Espinho, que se encontram degradadas e ao abandono. Por serem áreas sem edificação constituem oportunidades que podem desempenhar papéis importantes para a comunidade.
