# Melhoria do processo de fundição por cera perdida de próteses de joelho em ligas CoCr

**Dissertação de Mestrado**

Orientador na Zollern & Comandita: Eng. João Bernardo Ferreira

Julho 2017

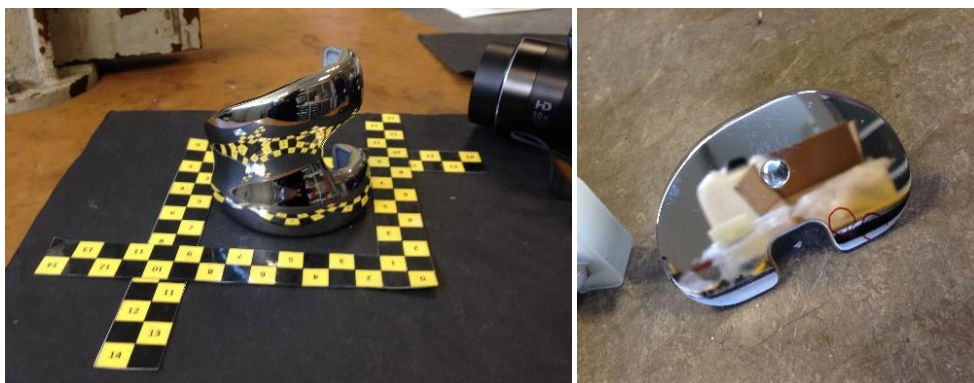
Figura 65: Peças polidas pelo cliente, com defeitos encontrados à superfície.

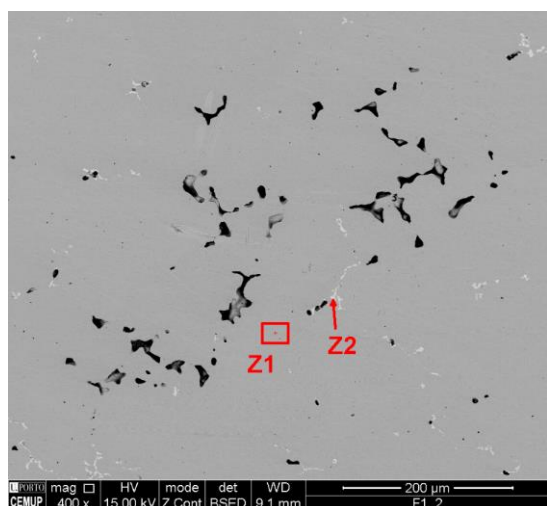
Figura 78: Análise SEM da peça F1, defeito superficial 2.

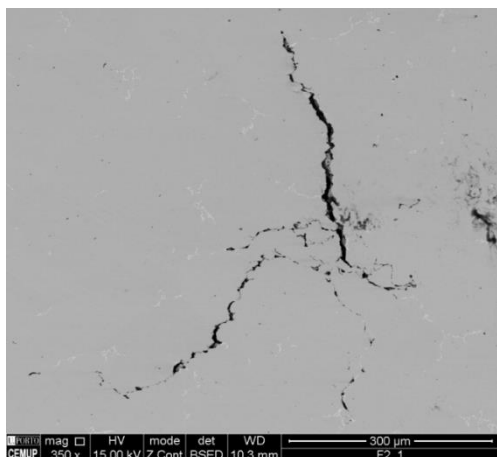
Figura 82: Análise SEM da peça F2, defeito superficial 1. Note-se a semelhança com uma fissura, que parecia um óxido no MO.

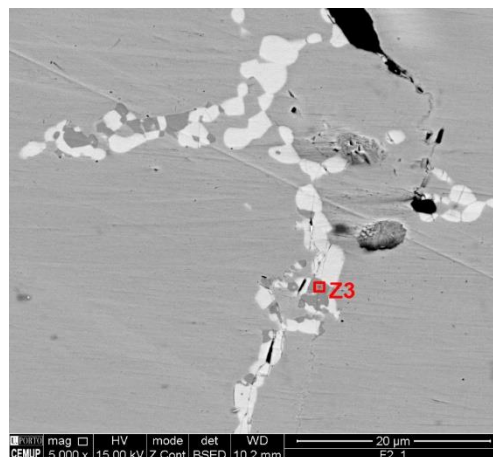
Figura 83: Análise SEM da peça F2, defeito superficial 1, zoom.

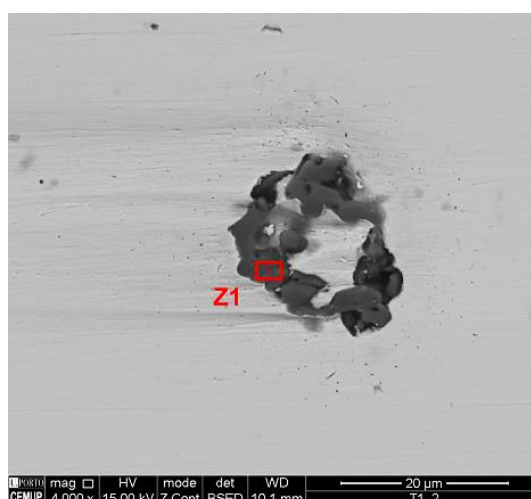
Figura 88: Análise SEM da peça T1, defeito superficial 2.

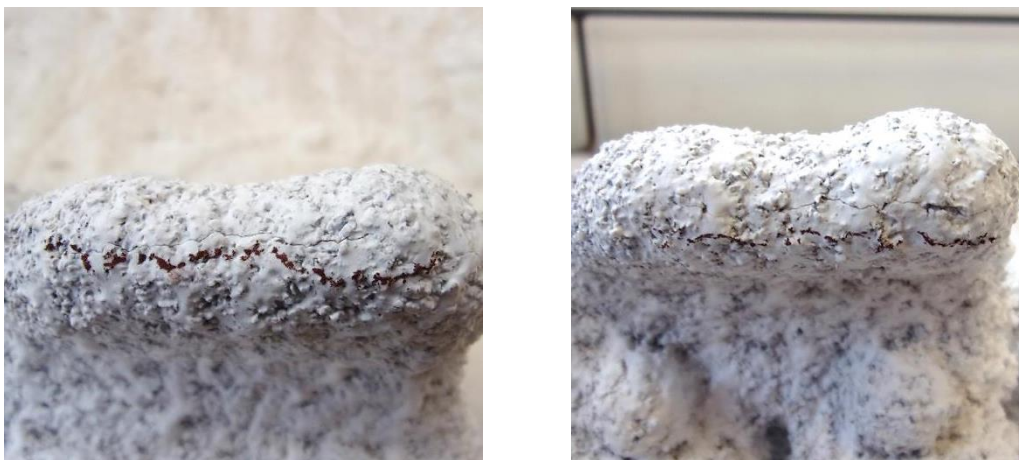
*Figura 111: Exemplos de carapaças cerâmicas com fissuras.*

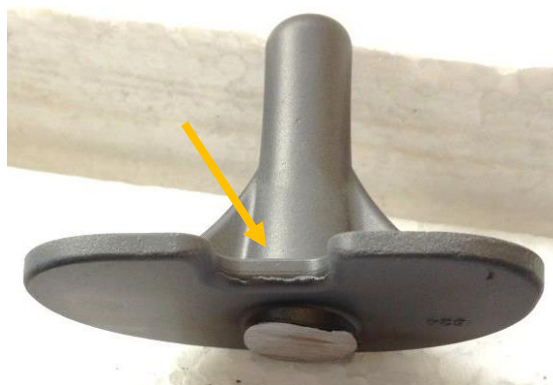
Figura 145: Representação da rebarba na zona 2, resultado de fissuras nas carapaças.

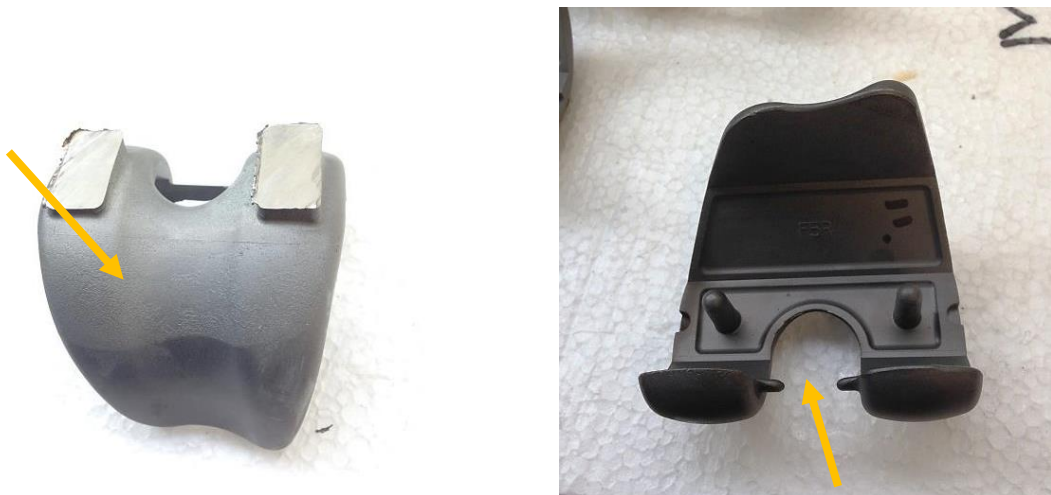
Figura 146: Componente femoral com má queima. Figura 147: Componente femoral com mal cheio.
