Parecer sobre consequências da obstrução parcial do leito de uma ribeira na Freguesia de Beire, Concelho de Paredes, Distrito do Porto

Faculdade de Engenharia da Universidade do Porto

Outubro de 2012

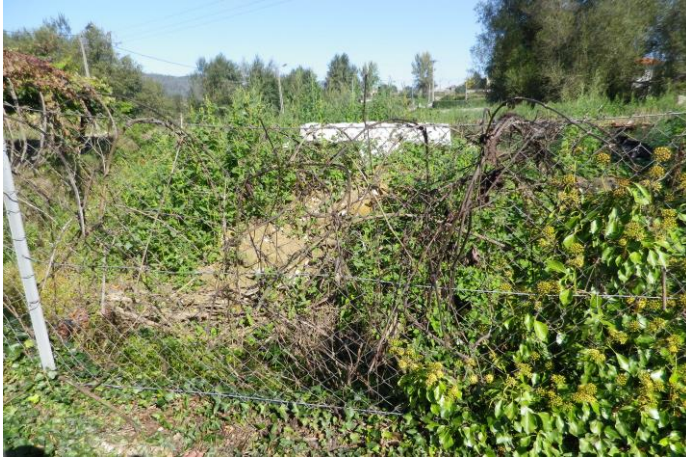
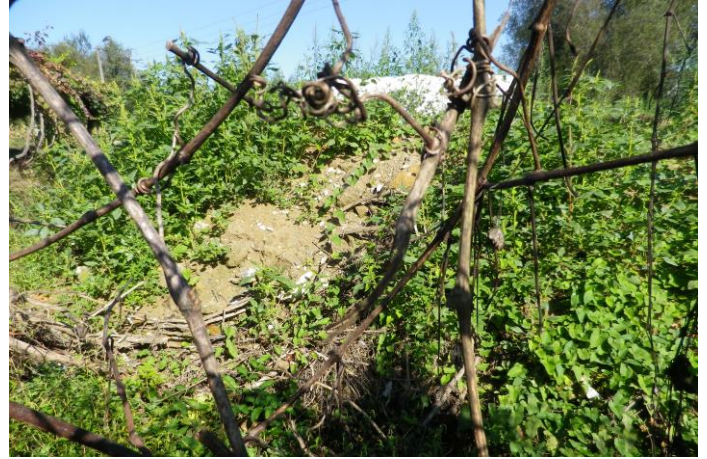
Fotografias 1 e 2 – Amontoado de entulhos de demolição na margem esquerda da **ribeira**, em terreno imediatamente a norte do muro da Quinta.

Este amontoado de entulhos, que atinge uma altura significativa, tem vindo com o tempo a instabilizar-se, originando deslizamentos de materiais para o leito da ribeira, preenchendo-a e obrigando a água a procurar outros espaços para circular.

Perante os factos relatados, o signatário deste parecer, é de opinião que a situação de estrangulamento da ribeira, com materiais oriundos do amontoado de entulhos depositados no terreno situado a norte da Quinta, deve ser rapidamente eliminada, com obra que garanta que, de futuro, tal estrangulamento não volte a ocorrer.

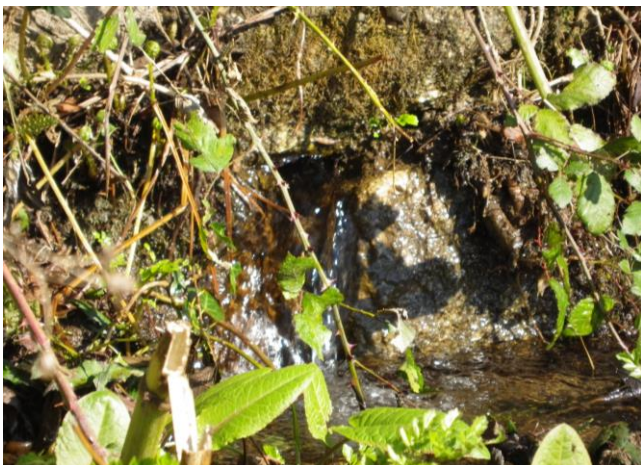
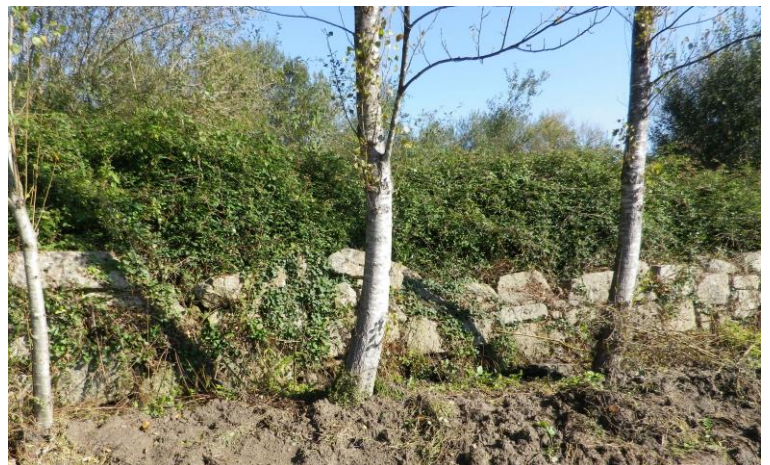
Fruto da queda de materiais no leito da ribeira, oriundos do amontoado de entulho referido, a água que deveria circular no seu leito natural original, agora preenchido, busca outro caminho, vindo a atravessar a base e pedras do muro norte da Quinta e a entrar no terreno agrícola adjacente que lhe fica a sul, inundando-o e, deste modo, inviabilizando a actividade agrícola que ali sempre existiu.

Esta “*invasão*” de água, que nunca ocorreu antes da deposição dos referidos entulhos, através do muro norte da Quinta, é bem visível nas fotografias que se seguem, bem como o já avançado estado de ruína deste (Fotografias 3 e 4).

Fotografias 3 e 4 – Fluxo abundante de água entre pedras do muro norte da Quinta e parte deste já em estado de avançada ruína.

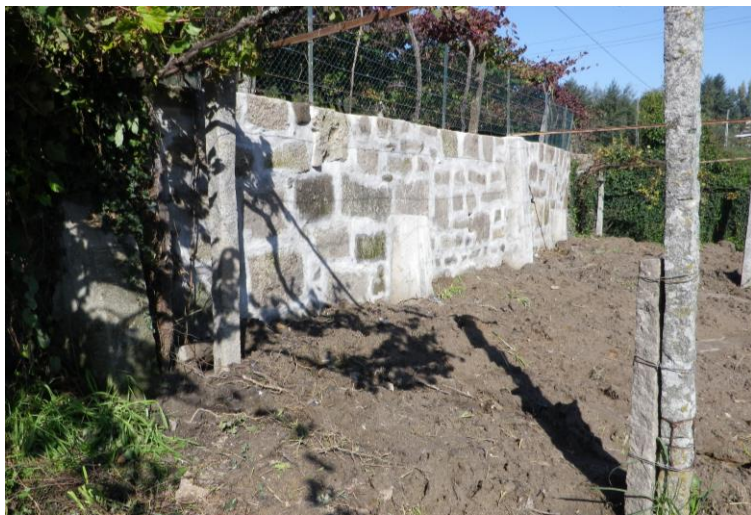
Parte do muro oeste da Quinta, que se junta ao muro norte em cunhal recto nas proximidades da zona da ribeira obstruída por entulhos, chegou mesmo a cair pela instabilidade gerada com a impregnação exagerada de água no terreno em que este assenta.

Este muro foi reconstruído recentemente por razões de segurança e delimitação da **Quinta** com os terrenos vizinhos a oeste (Fotografia 5).

Fotografia 5 – Muro oeste da Quinta, junto do cunhal de junção ao muro norte. É visível a reconstrução do muro, depois da sua queda por elevada impregnação de água no terreno em que assenta.

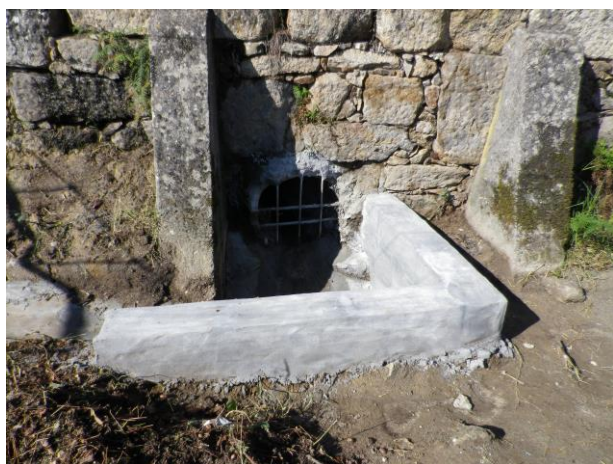
Fotografia 6 – Entrada de águas pluviais nos terrenos da Quinta, em direcção ao colector construído pela Câmara Municipal de Paredes

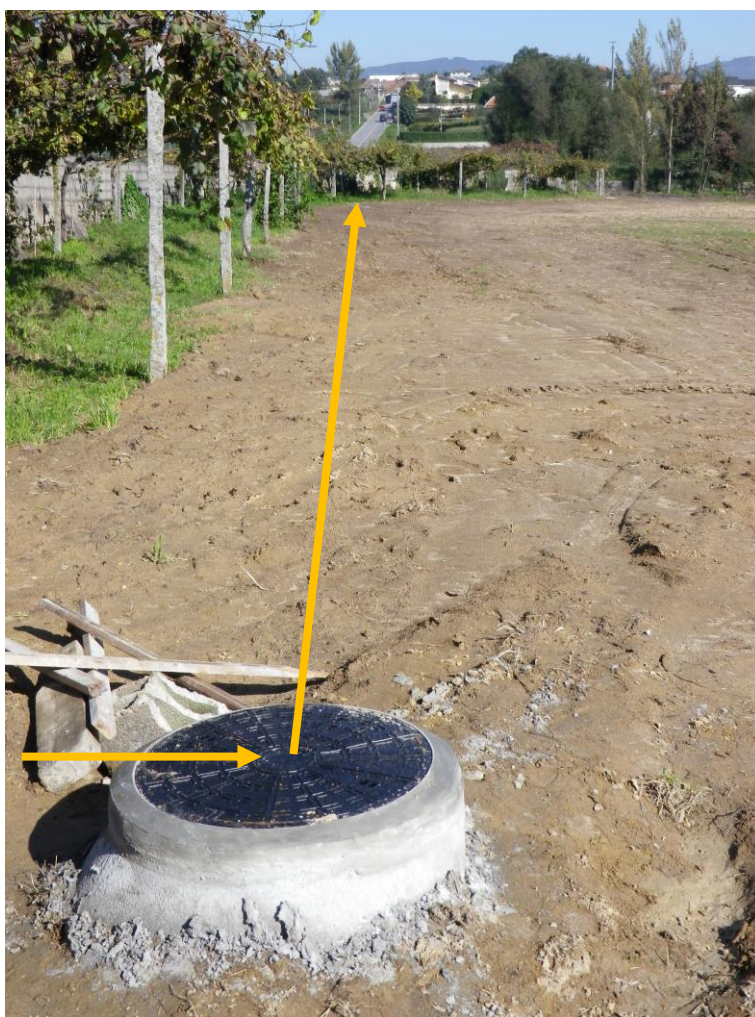
Esse colector, já construído, tem como objectivo descarregar as águas pluviais que colige, na ribeira, nas proximidades do cunhal recto de junção dos muros norte e oeste da Quinta.

Ora, actualmente, tal descarga não pode ser feita na ribeira, em virtude do ponto projectado para esta, ser precisamente o local onde os referidos materiais caídos do amontoado de entulhos, ocupam o leito da ribeira.

Fotografia 7 – Caixa de visita do colector de águas pluviais construído pela Câmara Municipal de Paredes. Assinala-se com setas o traçado do colector enterrado.

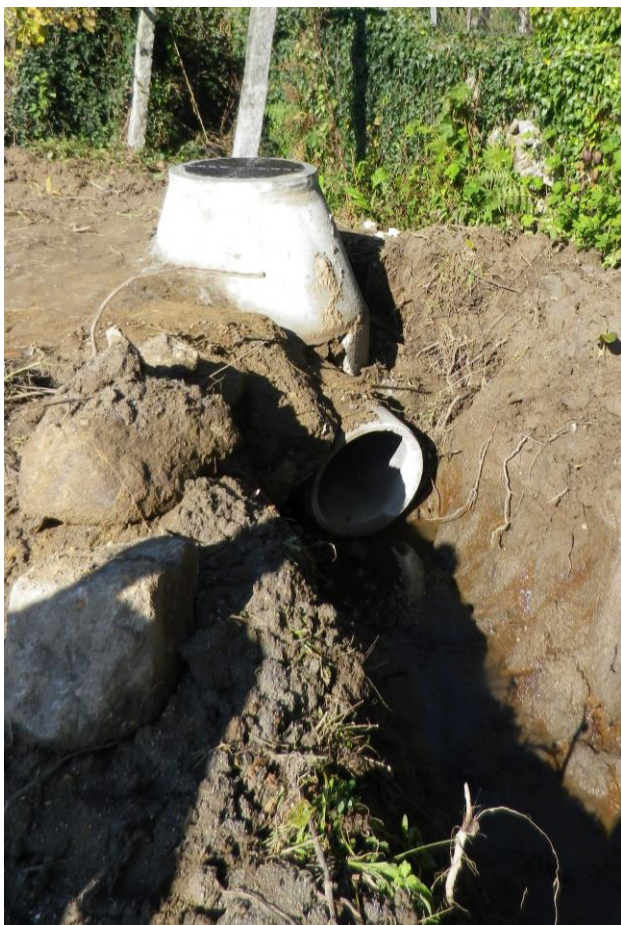
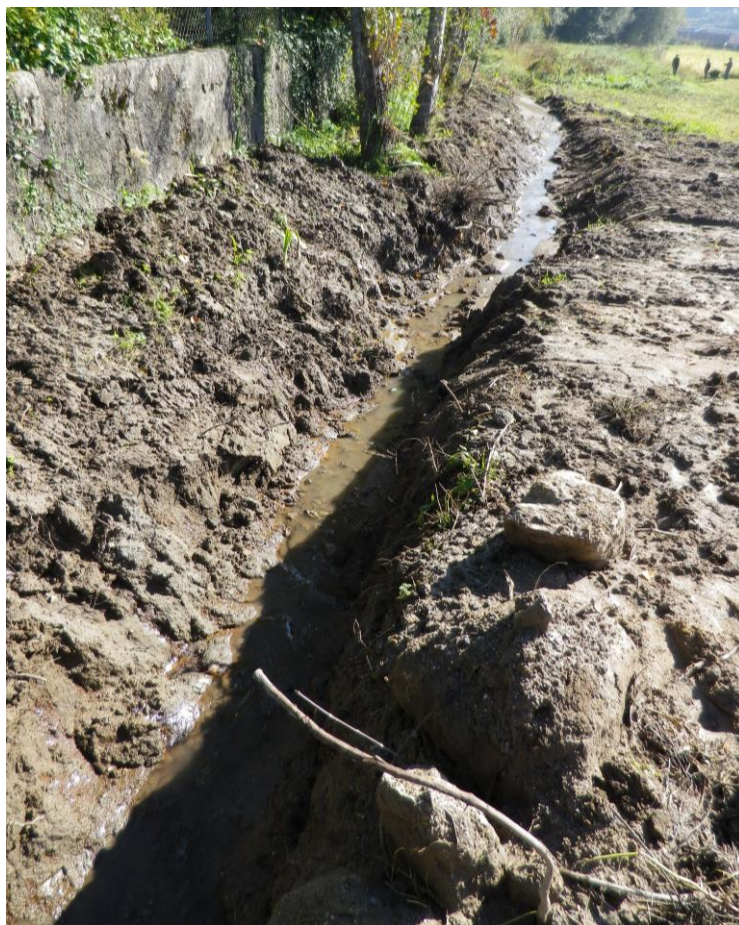
As águas pluviais coligidas, estão por agora e provisoriamente, a ser descarregadas a céu aberto, dentro da Quinta e escorrem por um canal paralelo ao muro norte desta, aberto para o efeito (Fotografia 8 e 9).

Fotografias 8 e 9 – Ponto de descarga provisório de águas pluviais e canal paralelo ao muro norte da Quinta para circulação destas águas.

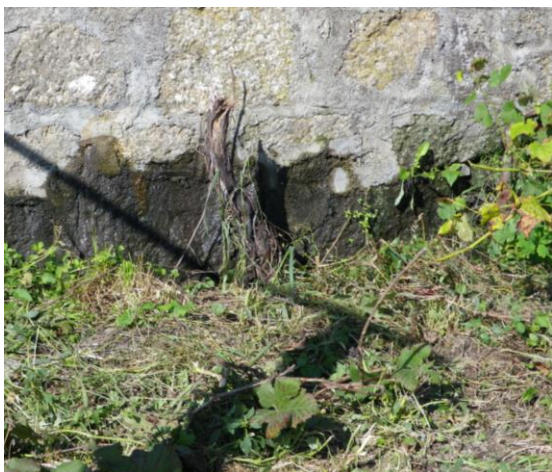
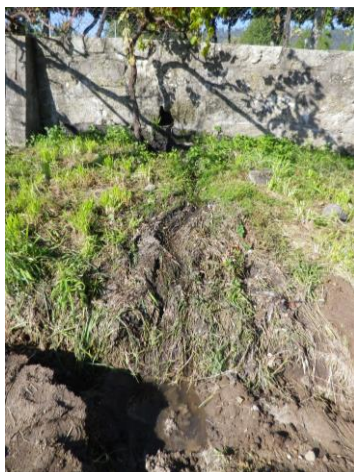
Um outro facto, que ocorre na área em análise, diz respeito à escorrência de águas sujas entre as pedras do muro oeste da Quinta (Fotografias 10 e 11).

Esta escorrência de águas contaminadas, para além do mau cheiro que origina, já é responsável pela degradação de uma vinha plantada no local. Deste facto, já foi dado conhecimento ao Corpo da **Polícia Municipal de Paredes**, estando esta a proceder a diligências no sentido de que tal ocorrência venha a ser o mais rapidamente eliminada.

Fotografias 9 e 10 – Escorrências de águas sujas no muro oeste da Quinta.
