Departamento de  
Minas  
da Faculdade de Engenharia  
da Universidade do Porto

**PERITAGEM A UM TALUDE INSTÁVEL E A UMA  
EDIFICAÇÃO A ELE SOBREJACENTE, NA LIGAÇÃO  
ENTRE A E.N. 108 E A E.N.222 (RESENDE)**

# MEMÓRIA DESCRITIVA

ASSUNTO: Estabilização de taludes entre o PK 3+150 e o PK 3+200.

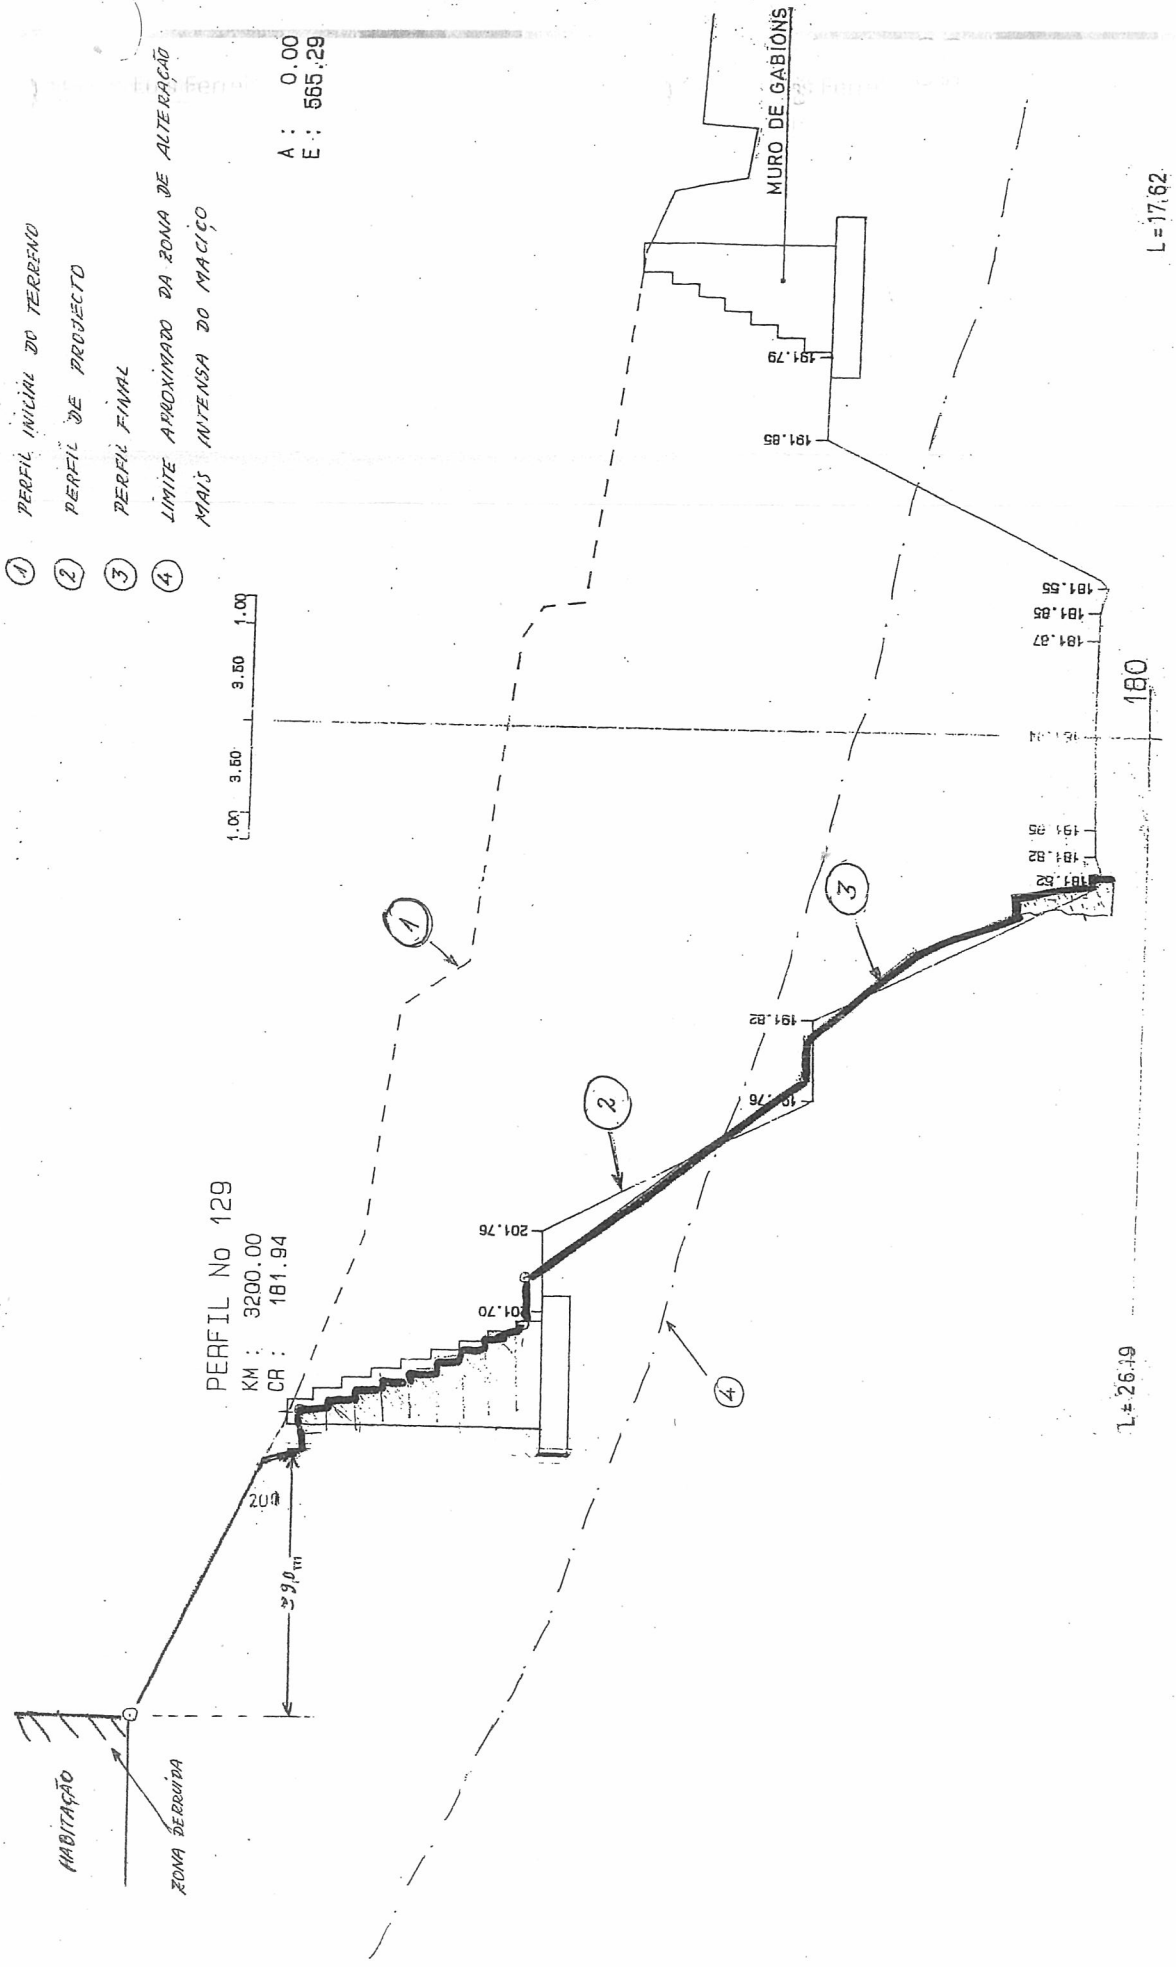
A construção do troço de estrada em referência, situado a SE da Estação da C.P. de Ermida (Resende), teve como primeira consequência a modificação do declive original do terreno, de 20° para cerca de 60° com a horizontal. A morfologia e condições de sustentação do rególito foram profundamente alteradas com a escavação do talude de alto ângulo, desnivelado de mais de 29 metros (Cfr. Fig. 1).

- 1 PERFIL INICIAL DO TERRENO
- 2 PERFIL DE PROJECTO
- 3 PERFIL FINAL
- 4 LIMITE APROXIMADO DA ZONA DE ALTERAÇÃO MAIS INTENSA DO MACIÇO

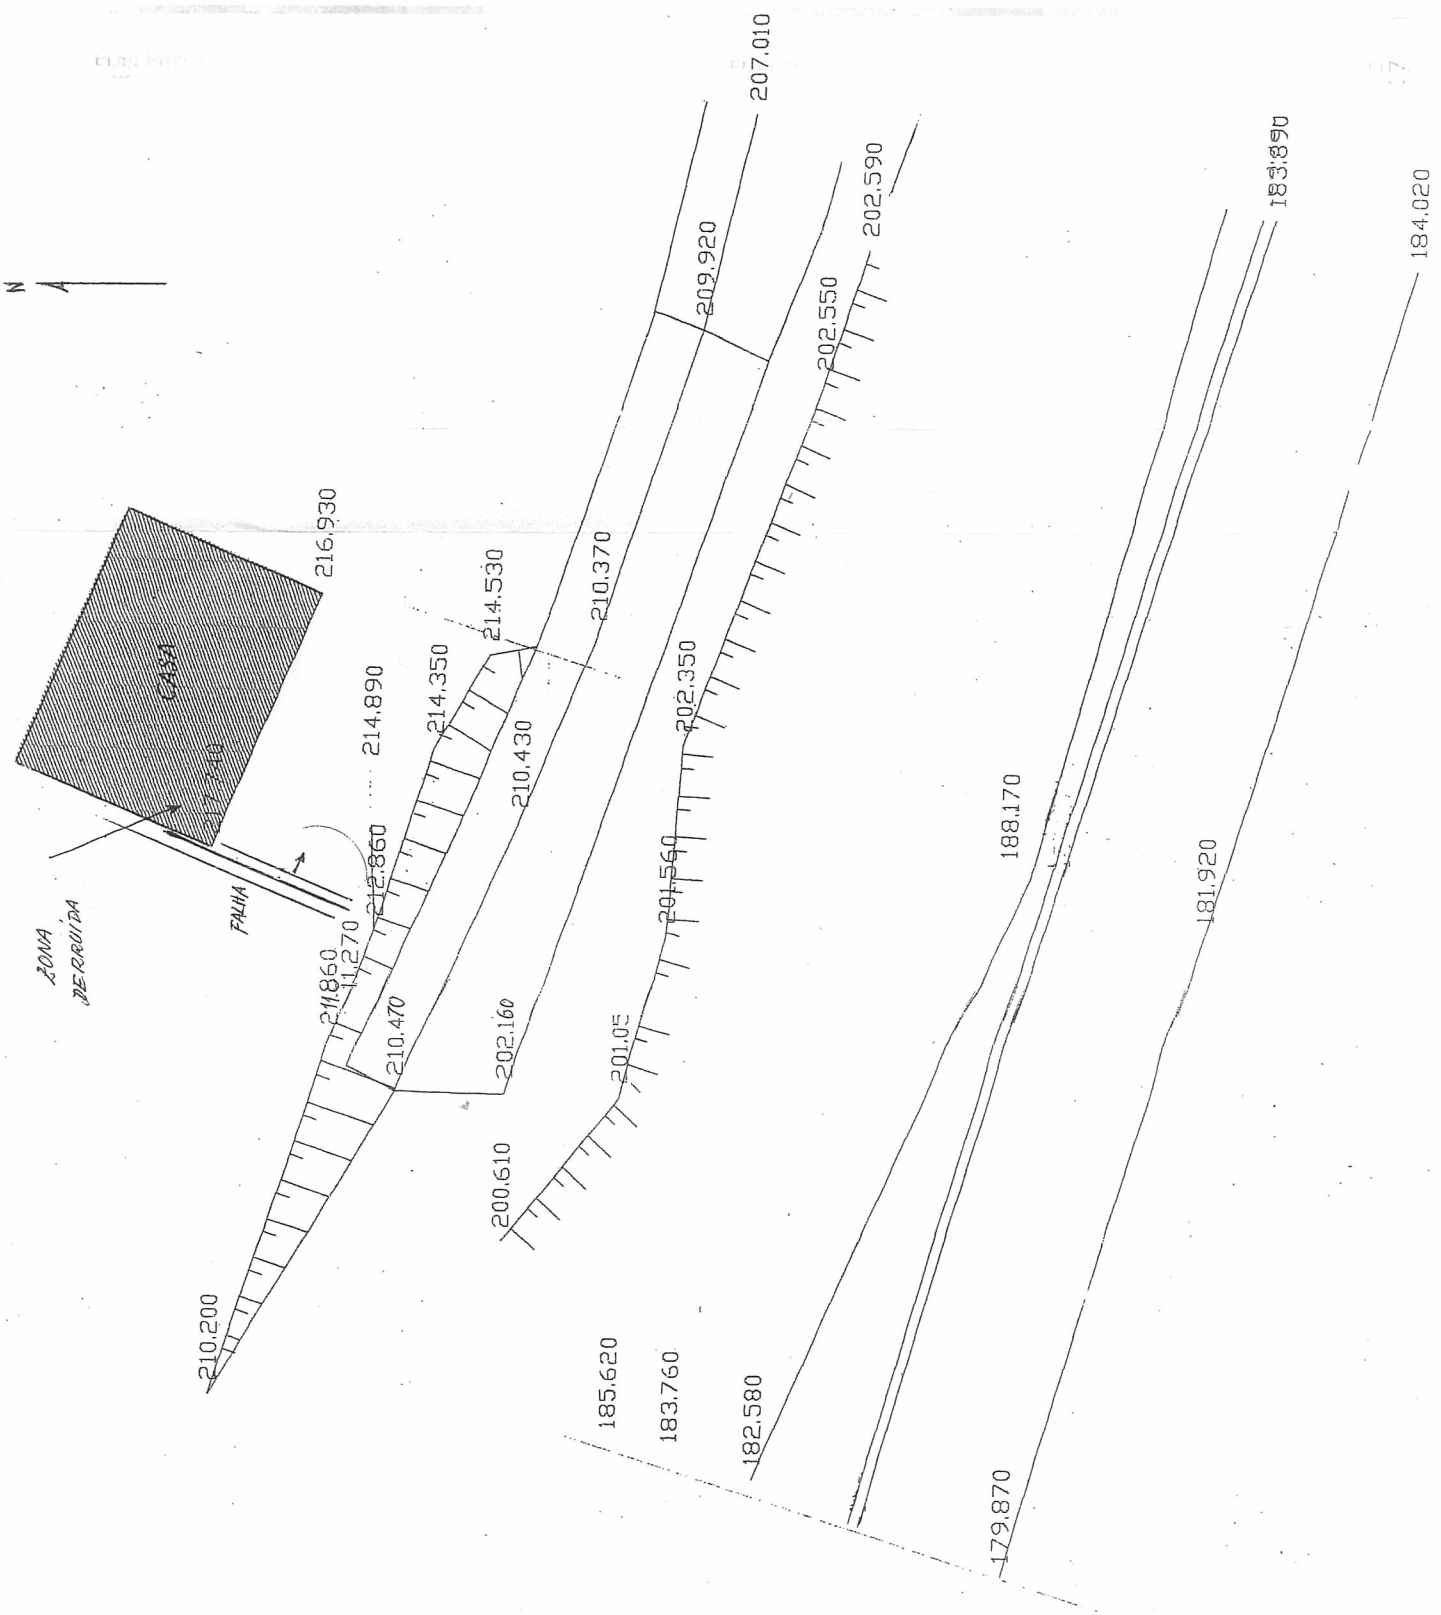
O alçado mais próximo do topo do talude situa-se a cerca de 9 metros deste, pelo que a habitação veio a ficar praticamente sobranceira a um precipício artificialmente criado. A área onde está implantada consiste em um afloramento de granitoide pouco a medianamente alterado. Não obstante, o alçado que sofreu derrocada (alçado SW) encontra-se exactamente sobre a falha referida no final do item anterior (Cfr. Fig. 2).

Não obstante, o alçado Oeste daquela (o qual sofreu derrocada parcial) encontra-se exactamente sobre o alinhamento geral do importante sistema de fracturas a que, pela sua extensão e densidade de repetição lateral, atribuímos a classificação de falha. Este acidente estrutural afecta todo o maciço granodiorítico subjacente à habitação.
