NOVOS DADOS SOBRE TRABALHOS SUBTERRÂNEOS ANTIGOS NOS TERRENOS DO POLO II DA UNIVERSIDADE DO PORTO ASPRELA

ADITAMENTO 2
AO
RELATÓRIO SUCINTO SOBRE A
HIDROGEOLOGIA DOS TERRENOS
DO “POLO II”
ASPRELA

NOTAS DE VISITA – 8 e 9

LOCAL	POLO II ASPRELA	DATA 8 e 16/09/97
-------	--------------------	----------------------

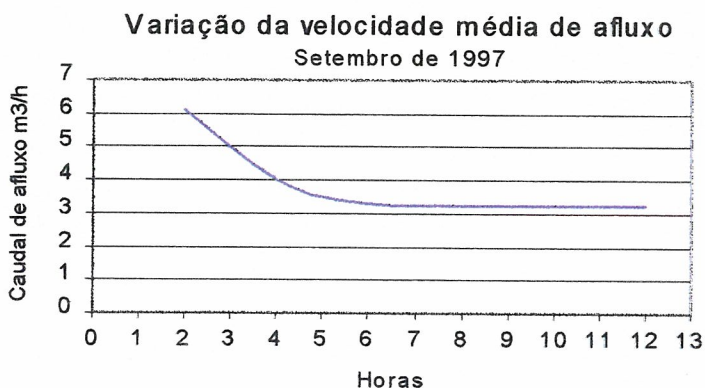
A informação exacta dessa hora não foi obtida, embora nos fosse comunicado que o nível da água dentro da captação subiu 50 cm em 2 horas, 65 cm em 4 horas, 80 cm em 8 horas e 160 cm em 12 horas. Fazendo fé nestes dados (fornecidos pelo pessoal da obra) podemos aceitar que o afluxo da água à captação evolui no tempo de acordo com o que se pode observar no gráfico:

Atendendo à cubicagem inferida da captação (cerca de 40 m³), o afluxo médio de água será da ordem de 3,33 m³/hora, o que permite concluir que o nível primitivo estará repostado ao fim de pouco mais do que 12 horas.

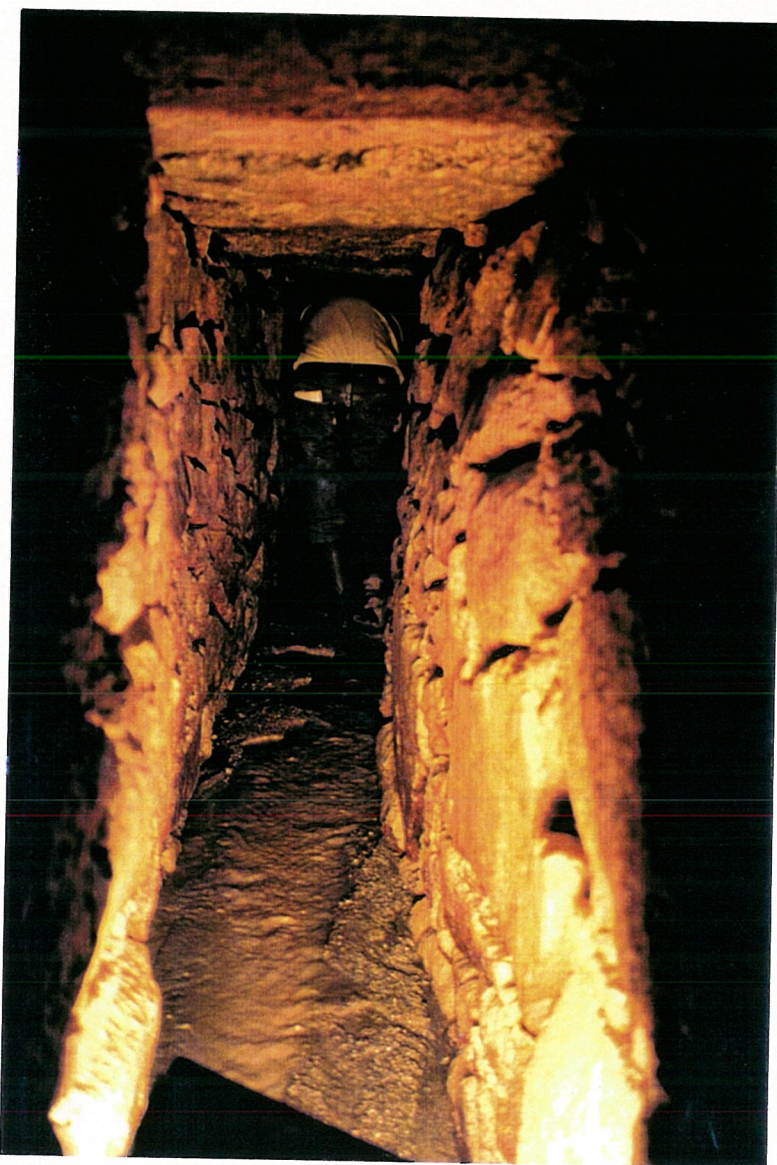
Fig. 1

No primeiro contacto com a galeria, pudemos constatar que esta está totalmente revestida com pedra sendo o seu tecto capeado com blocos de granito. As dimensões da galeria são em média de 1,60 metros de altura e 0.6 metros de largura, sendo no entanto de referir que, nos tramo que pudemos visitar, algumas zonas estão bastante apertadas, a ponto de tornar dificultosa a passagem de uma pessoa de média estatura (Fig. 1).

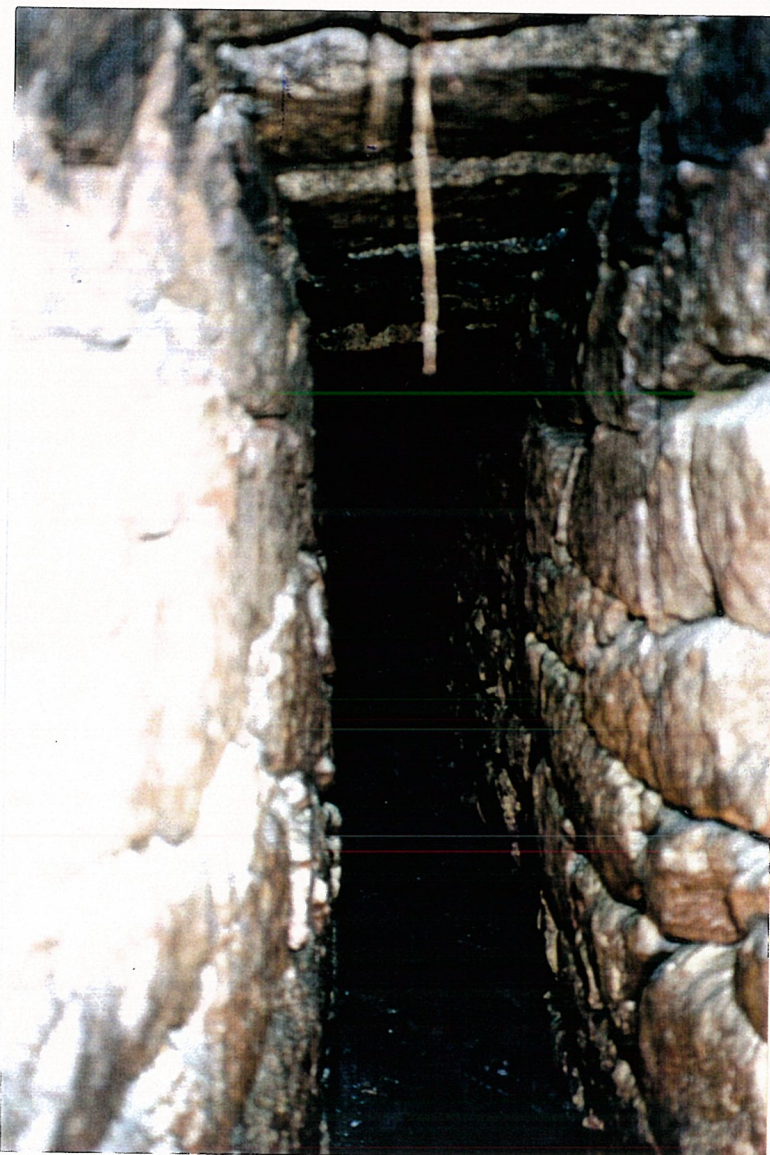
Fig. 2

O chão da galeria encontrava-se bastante assoreado, provocando enterramento das botas de água e consequentemente impedindo a progressão, razão pela qual não pudemos percorrer a mesma para além de cerca de uns 25 metros do seu comprimento total (Fig. 2). Naturalmente que não pudemos atingir o Óculo 1, que deduzimos estar no prolongamento da galeria (informação verbal obtida anteriormente junto do Sr. José Santos).

O estado de conservação do tecto e hasteias da galeria é bom, sendo no entanto de realçar que é para nós claro que em algumas zonas a galeria não se apresenta na sua largura original. Houve claramente convergência dos hasteais para o interior da escavação, donde resultou redução da largura útil primitiva da mina para valores que, em alguns troços, rondarão apenas os 50 cm. Este efeito é denunciado pelo abaulamento do revestimento (Fig. 1 e Fig. 2); não obstante, dada a excelência da técnica construtiva aplicada na feitura destes trabalhos, o fenómeno assinalado não é de molde a comprometer a estabilidade actual nem futura desta instalação hidráulica.

4. Instalação de uma electrobomba submersível no fundo do poço (no “saco” ou “caldeiro” do mesmo).
5. Limpeza total do lastro da galeria (remoção das lamas e areias aí depositadas ao longo dos tempos). Posto não ser exequível, nos tempos que correm, a remoção manual desses sedimentos, sugere-se a utilização de agulhetas de alta pressão (a colaboração do Batalhão de Sapadores Bombeiros seria preciosa para este efeito) meio pelo qual se levantariam e fluidificariam esses finos sedimentos; por simples gravidade, estes convergiriam para o caldeiro do Poço, donde seriam simultaneamente bombeados para o exterior por meio da electrobomba submersível aí instalada.

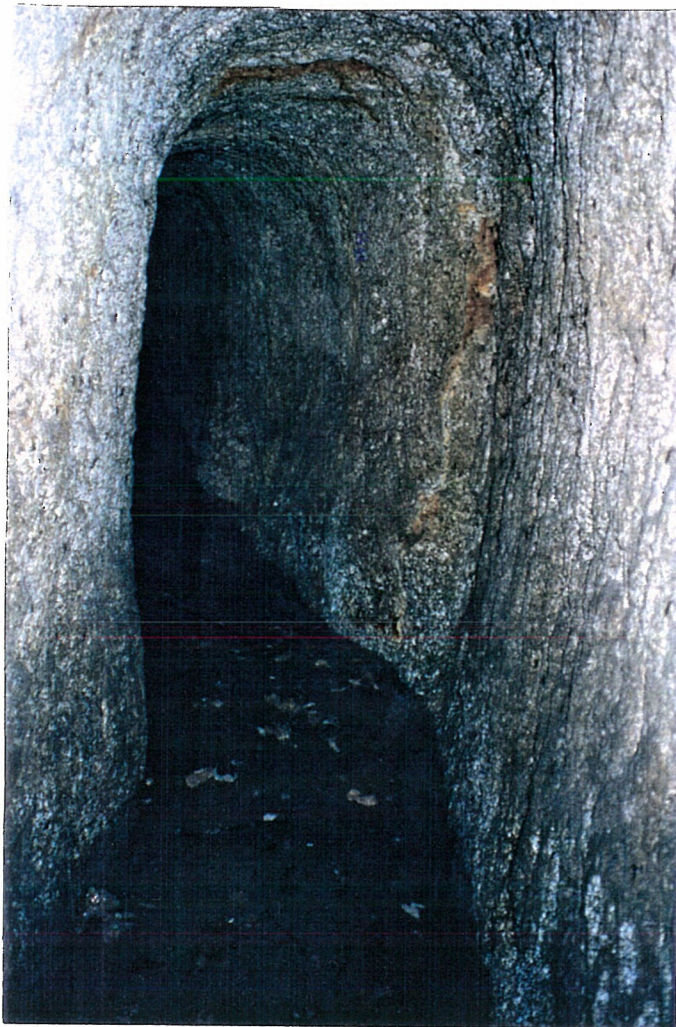
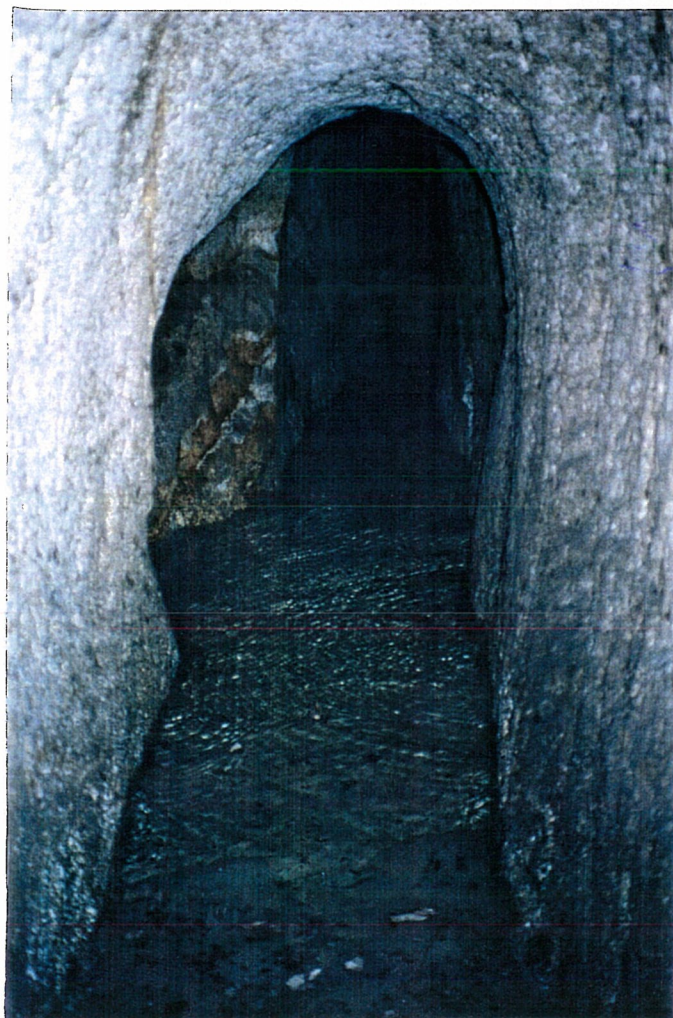
O Óculo 3 não se encontra revestido e no seu fundo passa uma galeria, também não revestida, com a direcção aproximada N 80 W (Fig. 3 – vista para Leste – Fig. 4) – vista para W).

No momento, a água acumulada no interior da galeria não apresentava qualquer tipo de circulação; a quantidade de água é escassa (a sua altura não excede os 25 cm) e a sua imobilidade denuncia uma mera acumulação por simples efeito de percolação (reduzida) através dos terrenos envolventes da escavação; a galeria encontra-se fortemente assoreada, não permitindo longa progressão para inspecção directa pormenorizada. A orientação desta galeria (sensivelmente discrepante da que por nós foi primitivamente indicada com base em vagas informações ou suposições de antigos lavradores da zona) fornece explicação para o facto de os trabalhos de limpeza e preparação dos terrenos para construção não terem colocado a descoberto os óculo de comunicação cuja existência (conjectural) admitimos no nosso primeiro Relatório.

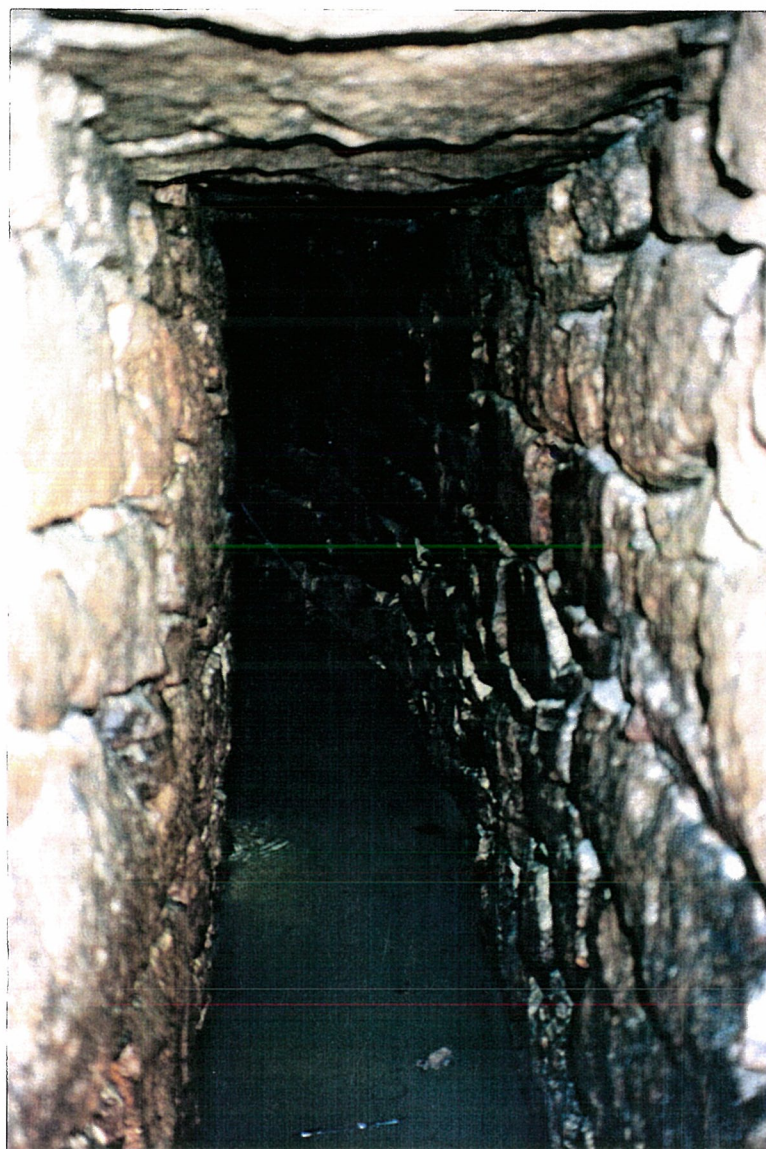
Fig. 5

Esta direcção na zona do Óculo e uma curva para a esquerda quando observamos o tramo sul (Fig. 5) mostra claramente que neste último sentido a galeria vai ao encontro do tramo percorrido no Poço 1.
