# **CARACTERIZAÇÃO DA CONFORMIDADE EM OBRAS DE REABILITAÇÃO EM FASE DE ESTRUTURAS**

**FRANCISCO TAVARES DE OLIVEIRA**  
DISSERTAÇÃO DE Mestrado APRESENTADA  
À FACULDADE DE ENGENHARIA DA UNIVERSIDADE DO PORTO EM  
ENGENHARIA CIVIL

JUNHO DE 2019

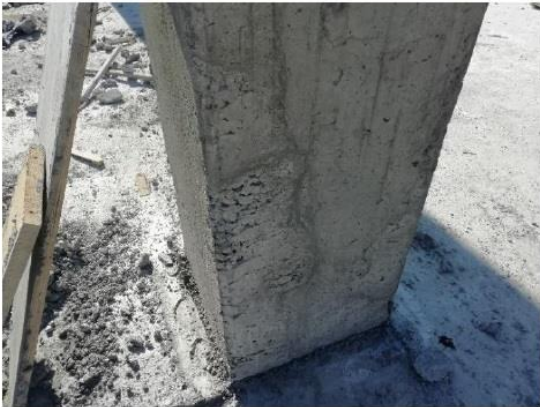
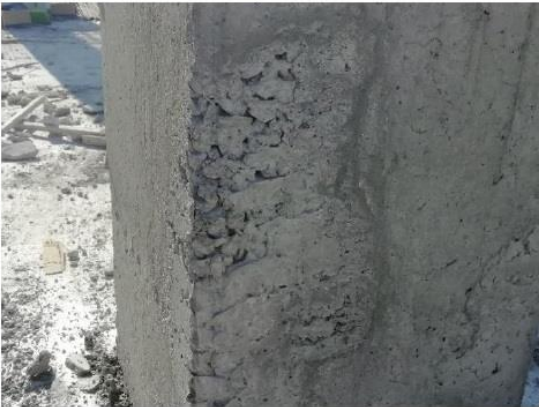
<p>A betonagem indireta executada com balde e grua foi feita de uma altura demasiado elevada o que causou a segregação do betão e a vibrocompactação foi mal executada.</p>				
<b>Fotos Ilustrativas:</b>				
<div style="display: flex; justify-content: space-around;">

</div>				
<b>Manifestar-se-ia se não fosse uma obra de reabilitação:</b> Sim, pois foi apenas negligência do empreiteiro				
Impactos				
Qualidade	Tempo	Custo	Tecnologias Usadas	
Poderá pôr em causa a durabilidade da estrutura	2 horas	30€	A parte do betão segregado vai ser picada e seguidamente enchido com argamassa, como não vai ser betão à vista vai ser revestido antes de ser finalizado

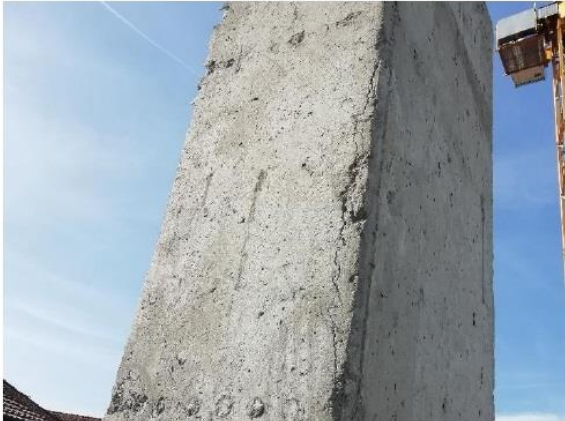
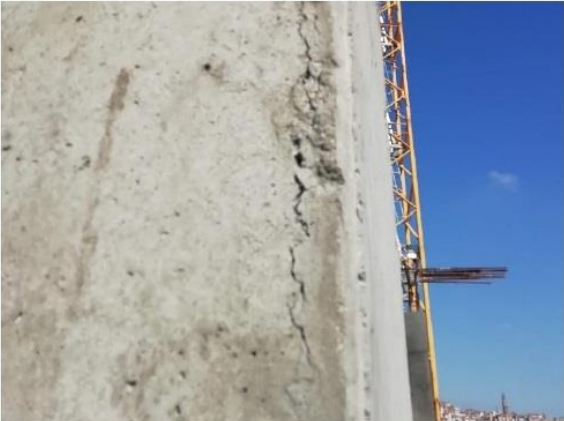
<b>Registo de Não Conformidade</b>				02
<b>Descrição:</b> Fissuração de um pilar de betão armado				
<b>Data:</b> 06/03/2019	<b>Local:</b> Piso 03 do MC	<b>Detetada por:</b> Autor	<b>FCC:</b> Bet_01	
<b>Causas:</b> <div style="display: flex; justify-content: space-around; margin-top: 10px;"> <div style="text-align: center;"> <div style="border: 1px solid black; padding: 5px; width: 150px; margin: 0 auto;">Comuns</div> <div style="display: flex; justify-content: space-around; margin-top: 5px;"> <div style="border: 1px solid black; padding: 5px; width: 60px; text-align: center;">Tecnologias</div> <div style="border: 1px solid black; padding: 5px; width: 60px; text-align: center;">Falta de material</div> <div style="border: 1px solid black; padding: 5px; width: 60px; text-align: center;">Falta de mão-de-obra</div> <div style="border: 1px solid black; padding: 5px; width: 60px; text-align: center;">Falta de Equipamento</div> </div> </div> <div style="text-align: center;"> <div style="border: 1px solid black; padding: 5px; width: 150px; margin: 0 auto;">Reabilitação</div> <div style="display: flex; justify-content: space-around; margin-top: 5px;"> <div style="border: 1px solid black; padding: 5px; width: 60px; text-align: center;">Pré-Existências</div> <div style="border: 1px solid black; padding: 5px; width: 60px; text-align: center;">Segurança</div> <div style="border: 1px solid black; padding: 5px; width: 60px; text-align: center;">Tecnologias de construção antigas</div> <div style="border: 1px solid black; padding: 5px; width: 60px; text-align: center;">Falta de espaço</div> <div style="border: 1px solid black; padding: 5px; width: 60px; text-align: center;">Maus Acessos</div> <div style="border: 1px solid black; padding: 5px; width: 60px; text-align: center;">Atravancamentos</div> <div style="border: 1px solid black; padding: 5px; width: 60px; text-align: center;">Alinhamentos</div> </div> <div style="display: flex; justify-content: space-around; margin-top: 5px;"> <div style="border: 1px solid black; padding: 5px; width: 60px; text-align: center;">Não habituais</div> <div style="border: 1px solid black; padding: 5px; width: 60px; text-align: center;">Ligação com novas</div> <div style="border: 1px solid black; padding: 5px; width: 60px; text-align: center;">Pessoas</div> <div style="border: 1px solid black; padding: 5px; width: 60px; text-align: center;">Equipamentos</div> </div> </div> </div>

Madeira da confragem defeituosa e por isso quando foi descofrado danificou o pilar				
<b>Fotos Ilustrativas:</b> <div style="display: flex; justify-content: space-around; margin-top: 10px;">

</div>				
<b>Manifestar-se-ia se não fosse uma obra de reabilitação:</b> Sim, pois foi apenas negligência do empreiteiro				
Impactos				
Qualidade	Tempo	Custo	Tecnologias Usadas	
Poderá pôr em causa a durabilidade da estrutura	4 horas	60€	A parte do betão danificada deveria ser retirada e seguidamente tapada com argamassa de forma a que a armadura não fique sujeita às ações atmosféricas

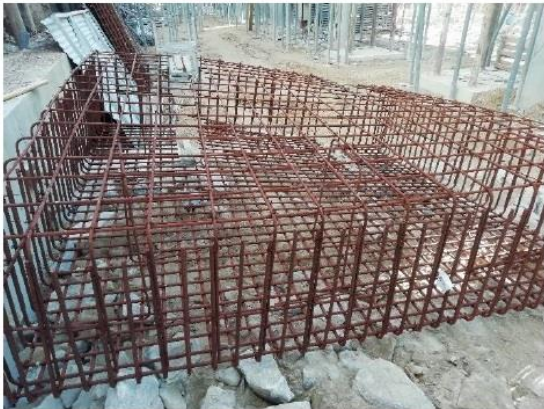
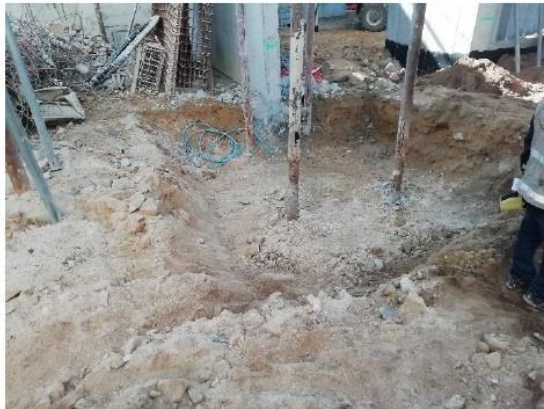
<p>Devido à falta de espaço no estaleiro, a armadura da sapata foi colocada em cima de um monte de cascalho até ser colocada no seu sítio</p>			
<p><b>Fotos Ilustrativas:</b></p> <div style="display: flex; justify-content: space-around;">

</div>			
<p><b>Manifestar-se-ia se não fosse uma obra de reabilitação:</b> Possivelmente, pois a falta de espaço no estaleiro não é exclusiva à reabilitação</p>			
<b>Impactos</b>			
Qualidade	Tempo	Custo	Tecnologias Usadas
Poderá por em causa a resistência da armadura às cargas solicitadas	-	-	-

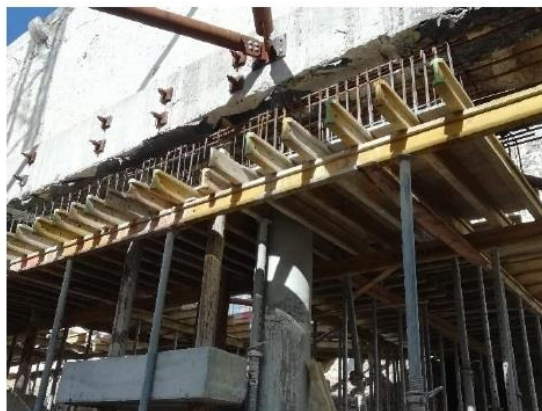
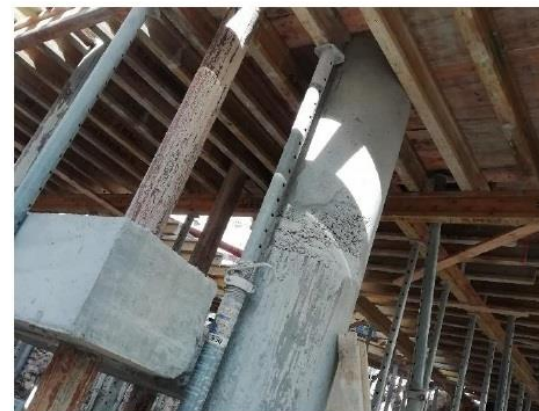
A betonagem com balde e grua foi feita de uma altura demasiado elevada por causa das paredes do armazém acima que impediam o bom acesso dos equipamentos

**Manifestar-se-ia se não fosse uma obra de reabilitação:** Sim, pois foi apenas negligência do subempreiteiro

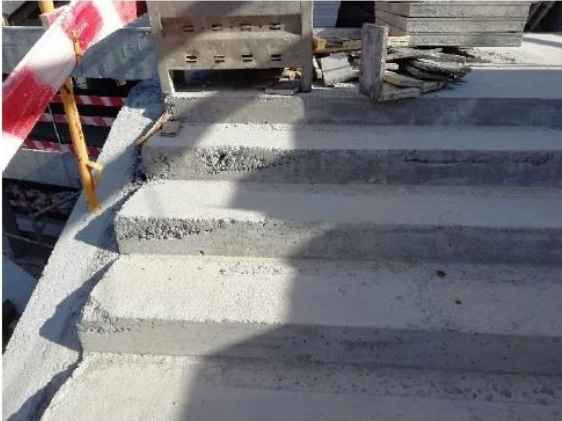
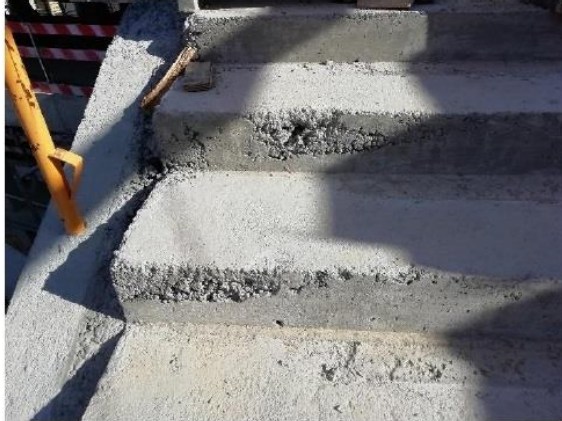
A betonagem direta foi feita de uma altura demasiado elevada, aliado à má vibrocompactação.			
<p><b>Fotos Ilustrativas:</b></p> <div style="display: flex; justify-content: space-around;">

</div>			
Manifestar-se-ia se não fosse uma obra de reabilitação: Sim, pois foi apenas negligência do empreiteiro			
Impactos			
Qualidade	Tempo	Custo	Tecnologias Usadas
Poderá pôr em causa a durabilidade da estrutura	2 horas	30€	A parte do betão segregado vai ser picada e seguidamente enchido com argamassa, como não vai ser betão à vista vai ser revestido antes de ser finalizado

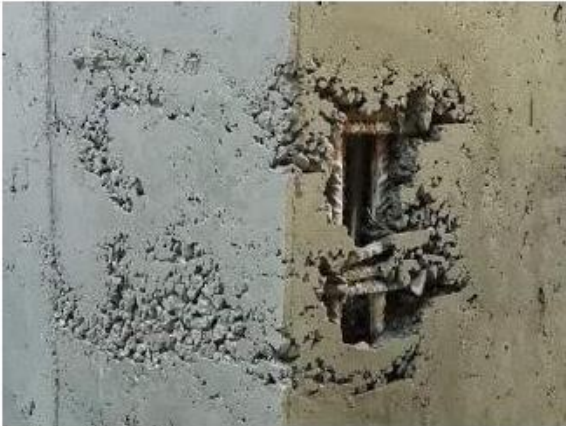
<p>Descarga direta de altura muito elevada por causa de ser dentro do armazém sul, não tinha bom acesso aliado deficiente vibrocompactação</p>				
<p><b>Fotos Ilustrativas:</b></p> <div style="display: flex; justify-content: space-around;">

</div>				
<p><b>Manifestar-se-ia se não fosse uma obra de reabilitação:</b> não, pois nesta situação a causa principal foi os maus acessos</p>				
Impactos				
Qualidade	Tempo	Custo	Tecnologias Usadas	
Poderá pôr em causa a durabilidade da estrutura	4 horas	60€	A parte do betão segregado vai ser picada e vai ser preenchido com betão autocompactable

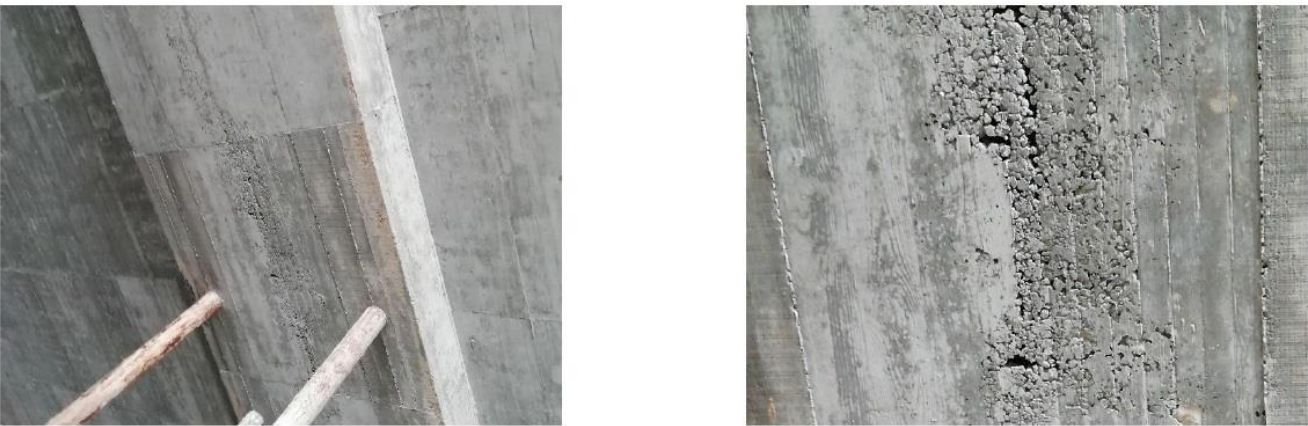
**Data:** 29/03/2019      **Local:** Piso 04 do AS      **Detetada por:** Autor      **FCC:** N/A

Como é uma zona dentro do armazém, é de difícil acesso ao balde suspenso na grua, aliado à má vibrocompactação e negligência do empreiteiro.

**Manifestar-se-ia se não fosse uma obra de reabilitação:** Sim, pois neste caso embora os acessos sejam difíceis, se fosse bem vibrado não haveria problema

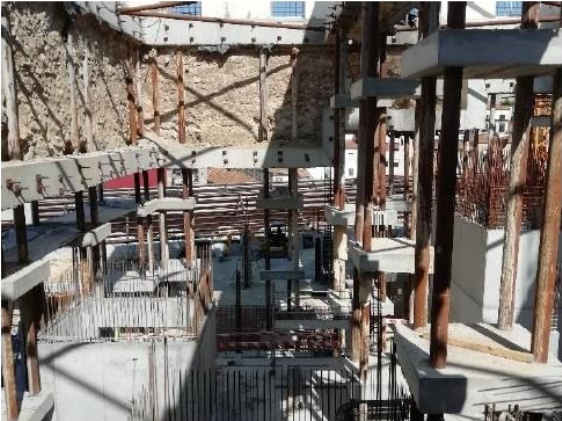
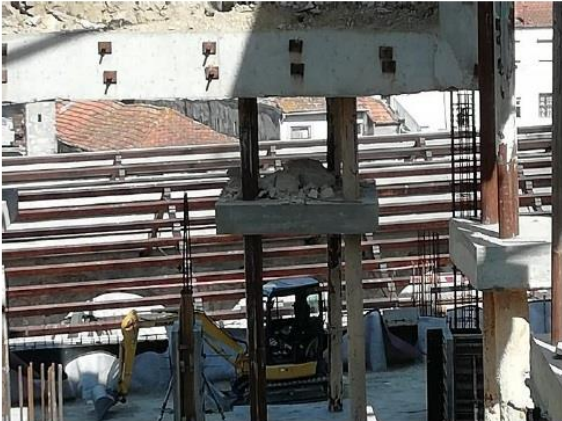
</div>				
<b>Manifestar-se-ia se não fosse uma obra de reabilitação:</b> Não, apenas aparecem porque se pretende manter o armazém.				
Impactos				
Qualidade	Tempo	Custo	Tecnologias Usadas	
Pode por em causa a segurança dos intervenientes na obra	4 horas	100€	Dever-se-á colocar uma rede de proteção na base do armazém como já existe em alguns locais do mesmo, apenas falta nesta fachada a Nascente

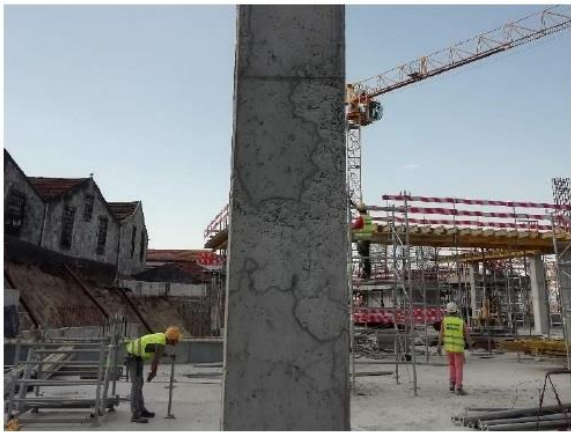
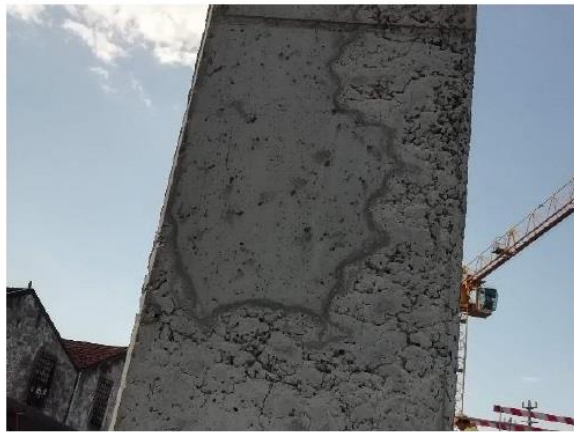
A betonagem indireta executada com balde e grua foi feita de uma altura demasiado elevada o que causou a segregação do betão.

**Manifestar-se-ia se não fosse uma obra de reabilitação:** Sim, pois foi apenas negligência do subempreiteiro

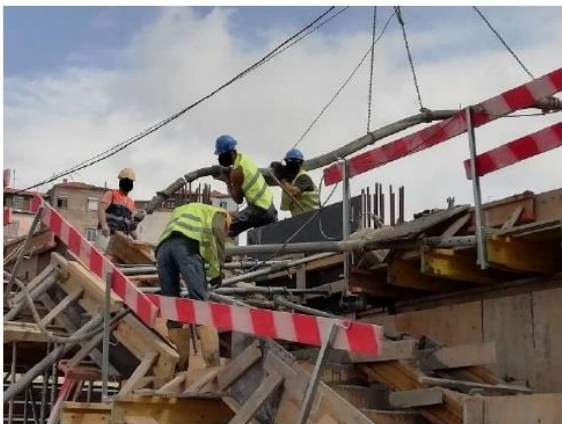
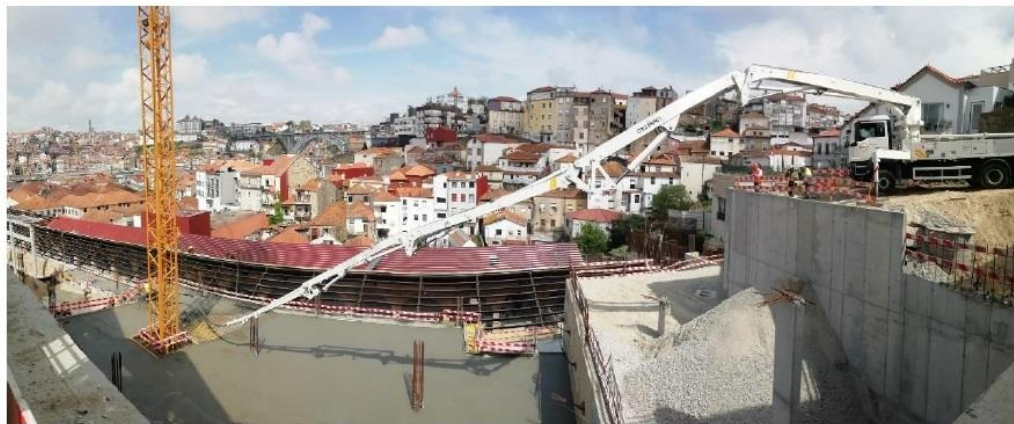
Betonagem com bomba onde a mangueira não tem o comprimento suficiente para chegar ao elemento devido aos maus acessos do local

**Manifestar-se-ia se não fosse uma obra de reabilitação:** Não, porque teria melhores acessos

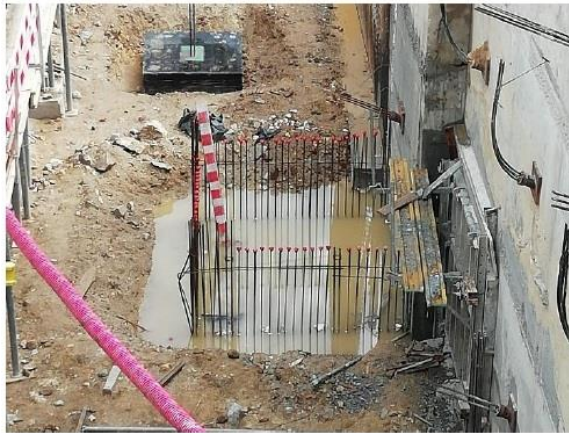
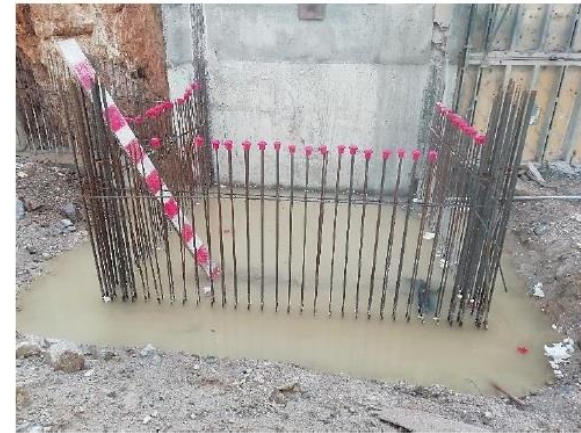
Falta de proteção de contacto com os elementos aliado ao atraso na betonagem do elemento

**Manifestar-se-ia se não fosse uma obra de reabilitação:** Não, pois foi mau planeamento do empreiteiro

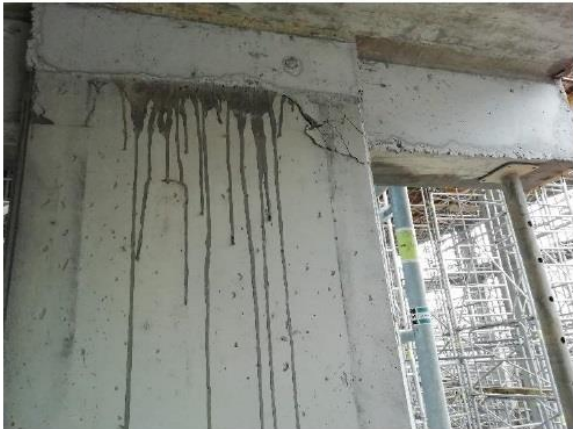
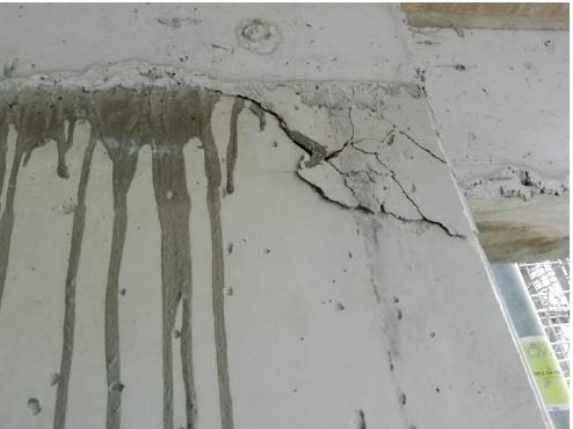
<b>Registo de Não Conformidade</b>				16
<b>Descrição:</b> Fissuração de pilar				
<b>Data:</b> 23/04/2019	<b>Local:</b> Piso 02 da ZE	<b>Detetada por:</b> Autor	<b>FCC:</b> N/A	
<b>Causas:</b>				
<div style="border: 1px solid black; padding: 5px; width: fit-content; margin: 0 auto;">Comuns</div>		<div style="border: 1px solid black; padding: 5px; width: fit-content; margin: 0 auto;">Reabilitação</div>		
<div style="border: 1px solid black; padding: 5px; width: fit-content; margin: 0 auto;">Tecnologias</div>	<div style="border: 1px solid black; padding: 5px; width: fit-content; margin: 0 auto;">Falta de material</div>	<div style="border: 1px solid black; padding: 5px; width: fit-content; margin: 0 auto;">Falta de mão-de-obra</div>	<div style="border: 1px solid black; padding: 5px; width: fit-content; margin: 0 auto;">Falta de Equipamento</div>	
	<div style="border: 1px solid black; padding: 5px; width: fit-content; margin: 0 auto;">Pré-Existências</div>	<div style="border: 1px solid black; padding: 5px; width: fit-content; margin: 0 auto;">Segurança</div>	<div style="border: 1px solid black; padding: 5px; width: fit-content; margin: 0 auto;">Tecnologias de construção antigas</div>	<div style="border: 1px solid black; padding: 5px; width: fit-content; margin: 0 auto;">Falta de espaço</div>

<b>Manifestar-se-ia se não fosse uma obra de reabilitação:</b> Sim, pois foi apenas má execução do trabalho pelo operário				
Impactos				
Qualidade	Tempo	Custo	Tecnologias Usadas	
Pode comprometer a durabilidade estrutural da estrutura	4 horas	60€	A parte do betão fissurado no canto do pilar vai ser picado e seguidamente preenchido com argamassa

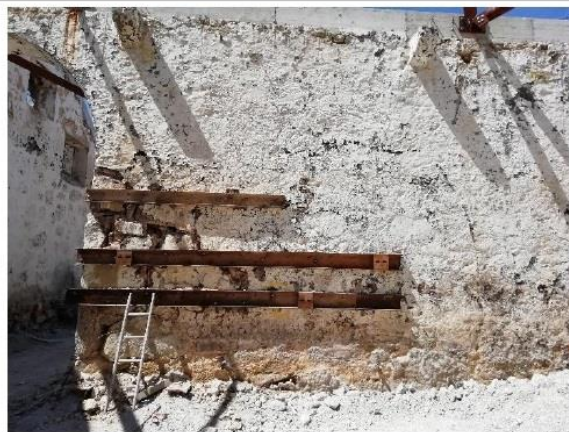
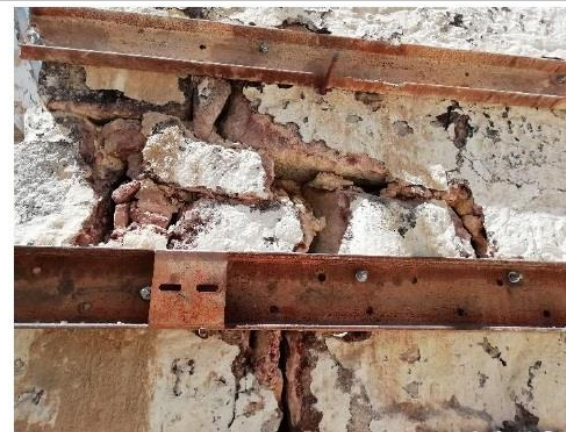
O operador de grua acidentalmente bateu com o balde de betonagem na parede a ser reabilitada, danificando-a severamente

Impactos			
Qualidade	Tempo	Custo	Tecnologias Usadas
Poderá pôr em causa a durabilidade estrutural da parede	8 horas	120€	Como podemos ver nas imagens já se procedeu à estabilização com estrutura metálica, de seguida é necessário colocar argamassa nas fissuras, de forma a ligar os fragmentos

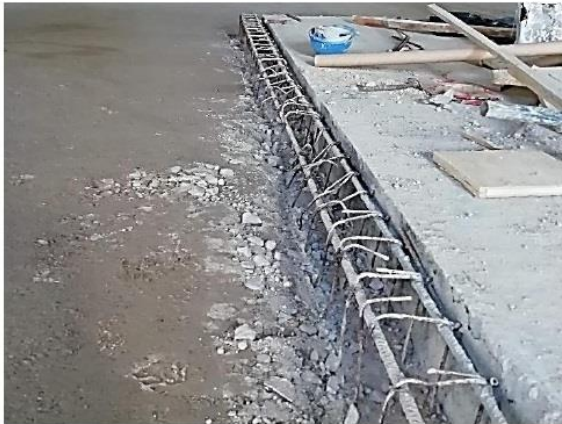
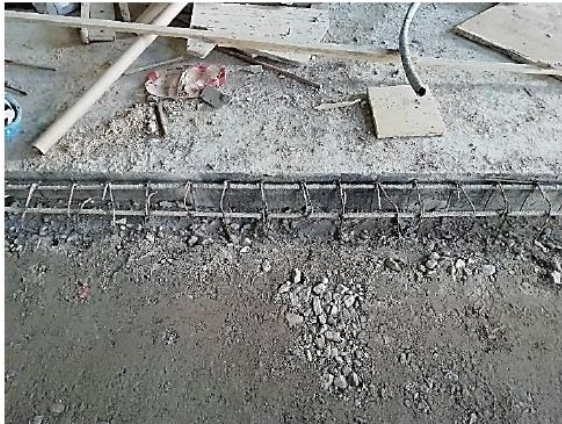
</div>				
<p><b>Manifestar-se-ia se não fosse uma obra de reabilitação:</b> Sim, mesmo que os maus acessos sejam a principal razão, o mau planeamento poderia acontecer noutra situação</p>				
Impactos				
Qualidade	Tempo	Custo	Tecnologias Usadas	
Poderá pôr em causa a durabilidade do piso depois de betonado	2 horas	30€	É necessário endireitar os varões e realinhá-los com o espaçamento estipulado no projeto

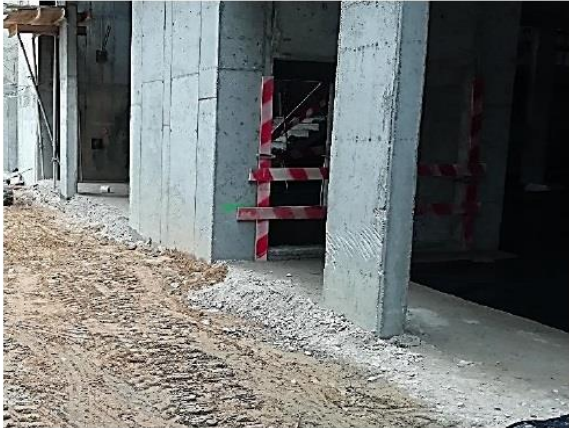
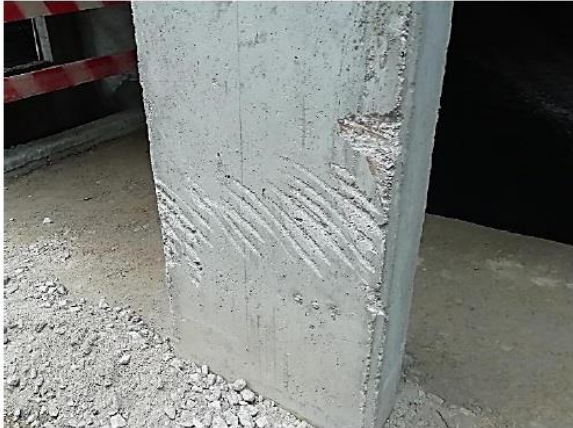
</div>				
<p><b>Manifestar-se-ia se não fosse uma obra de reabilitação:</b> Não, pois a falta de espaço nesta situação não se manifestaria</p>				
Impactos				
Qualidade	Tempo	Custo	Tecnologias Usadas	
Poderá por em causa a durabilidade da estrutura	2 horas	30€	A parte do betão danificado vai ser lixada e seguidamente regularizada com argamassa, como não vai ser betão à vista vai ser revestido antes de ser finalizado

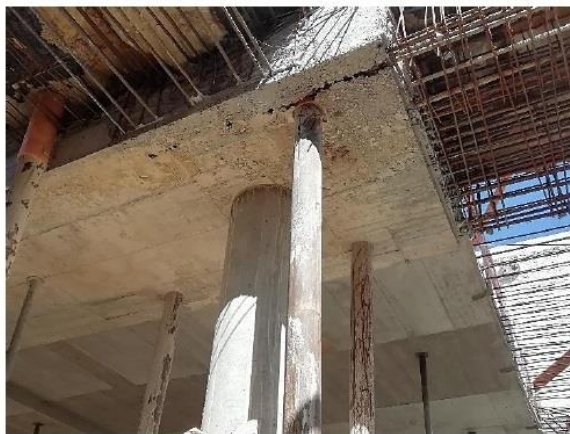
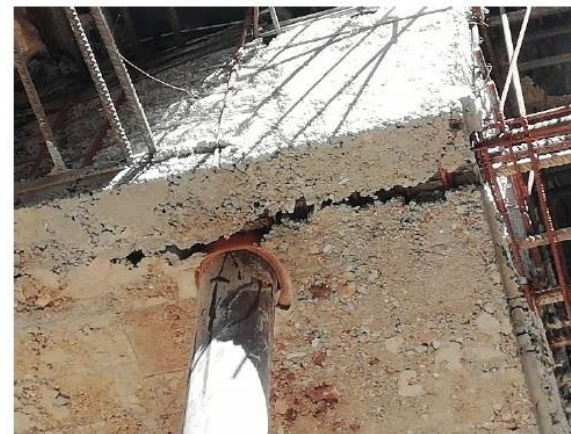
Devido às paredes do armazém a manter acima do elemento a betonar, a betonagem com balde não pode ser bem executada

**Manifestar-se-ia se não fosse uma obra de reabilitação:** Não, pois isto foi causado pela dificuldade de acessos devido às paredes superiores do armazém
