# **INFLUÊNCIA DA MANUTENÇÃO EM HABITAÇÕES DE CUSTO CONTROLADO**

Dissertação submetida para satisfação parcial dos requisitos do grau de  
**MESTRE EM ENGENHARIA CIVIL — ESPECIALIZAÇÃO EM CONSTRUÇÕES**

## **MESTRADO INTEGRADO EM ENGENHARIA CIVIL 2018/2019**

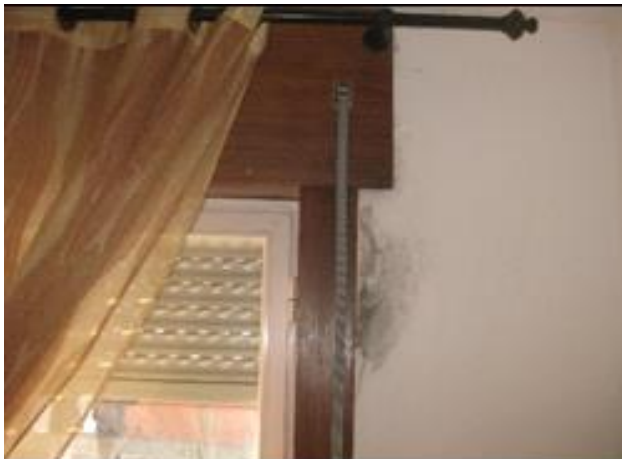
| <b>Caso 36</b> | | | | | |
|---|---|---|---|---|---|
| <div style="display: flex; align-items: center;"> <div style="margin-left: 20px;"> <p>Sinais de presença de água no revestimento da parede interior junto ao vão da janela da sala</p> </div> </div> | | | | | |
| <b>Observação Visual da Envolvente (OVE)</b> | | Existência de fissuras nos elementos da envolvente exterior. | | | |
| <b>Possíveis causas</b> | | Provocada possivelmente pela existência de fissuração nos elementos da envolvente exterior e por possíveis deficiências ao nível do sistema de escoamento da parede e da vedação das juntas dos vãos das janelas. | | | |

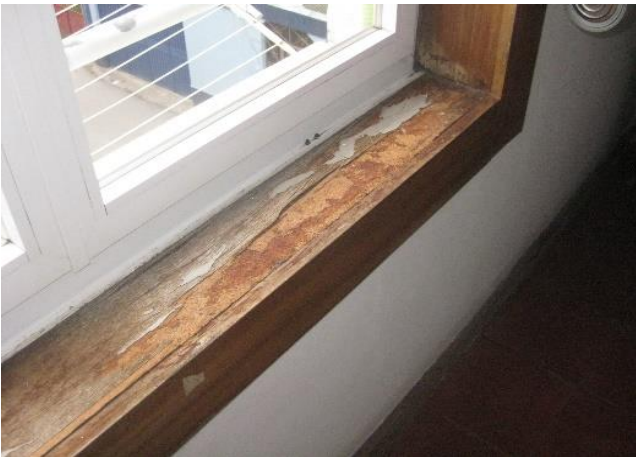
| <b>Caso 45</b> | | | | | |
|---|---|---|---|---|---|
| | | <p>Existência de empolamentos e deterioração nos apainelados de madeira na envolvente do vão da janela da sala – sinal de presença de água</p> | | | |
| <b>Possíveis causas</b> | Provocada possivelmente por deficiências de estanquidade que possibilita o aparecimento de infiltrações pela fachada, juntamente com a acumulação de água proveniente da condensação interior das janelas. | | | | |

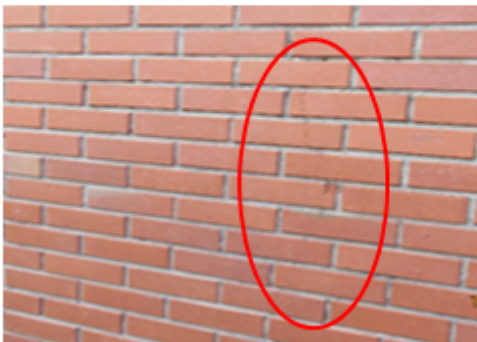
| Caso 3 | | | | | |
|---|---|---|---|---|---|
| | | Fissuração da parede exterior na zona corrente | | | |

| Caso 3 | | | | | |
|---|---|---|---|---|---|
| Inspeção visual. Em caso de visualização de fissuras por parte do utente, este deve comunicar à entidade gestora a fim de tomar medidas correctivas. | Não obterá resultados. | Não obterá resultados. | Obterá resultados. | Não obterá resultados. | Não obterá resultados. |

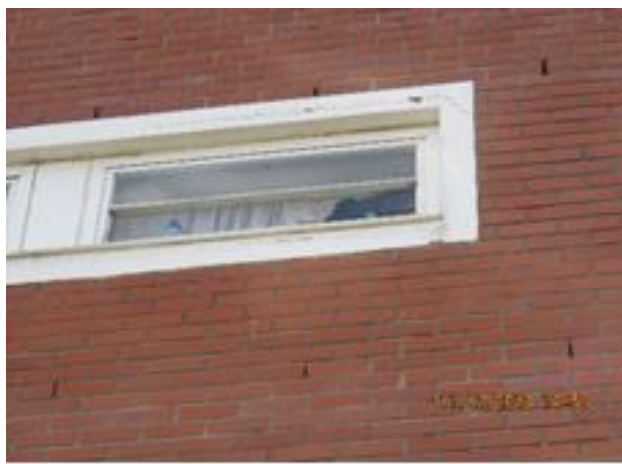
Fig.33 – Representação fotográfica da anomalia tipo "Fissuração".

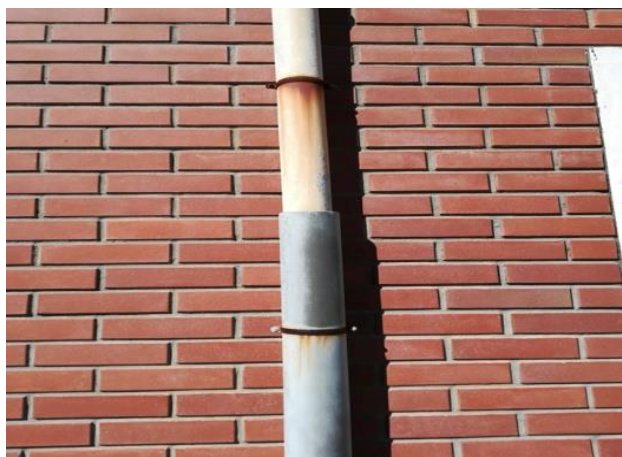
Fig.34 – Representação fotográfica da anomalia tipo "Fenómenos de corrosão".

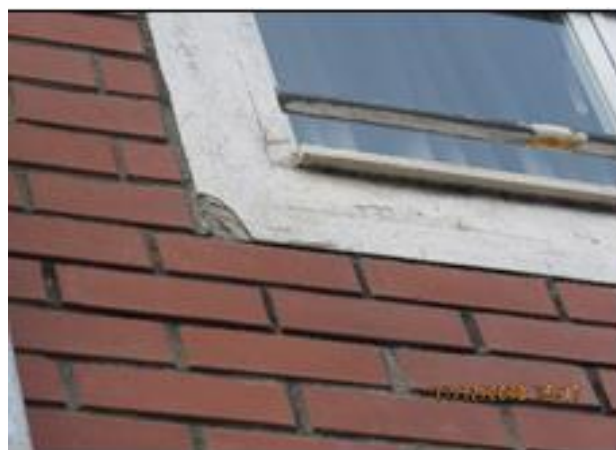
Fig.35 – Representação fotográfica da anomalia tipo "Destacamento".

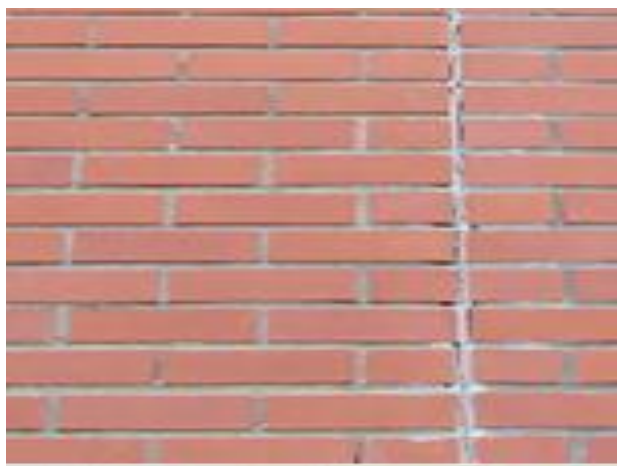
Fig.41 – Representação fotográfica da anomalia tipo “ Deterioração da vedação das juntas”.

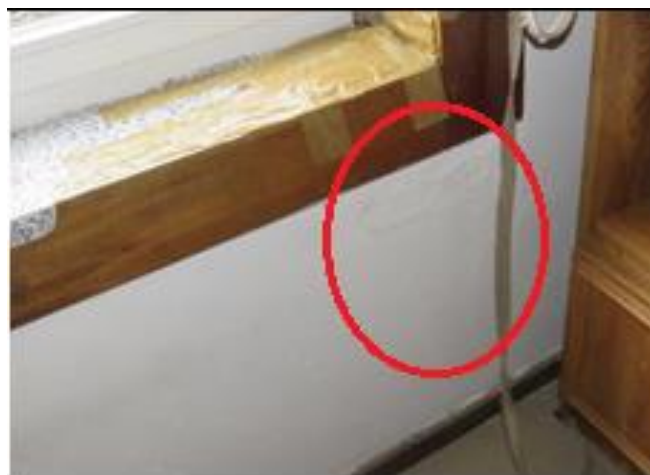
Fig.42 – Tentativa de reparação por parte do utilizador (caso prático 1).

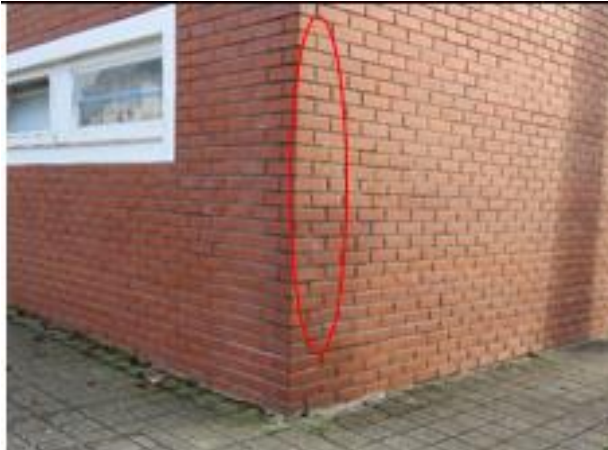
Fissuração da parede exterior na zona do cunhal

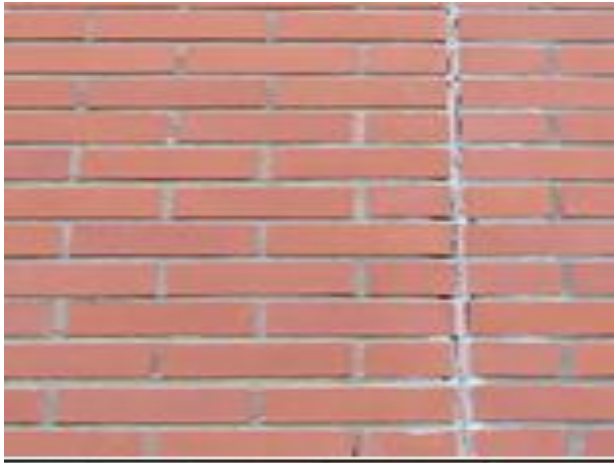
Deterioração da vedação da junta de dilatação

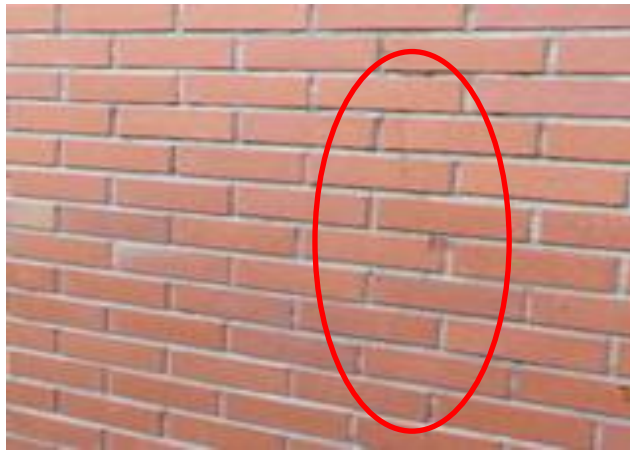
| Caso 3 | | | | | |
|---|---|---|---|---|---|
| | | | Fissuração da parede exterior na zona corrente | | |

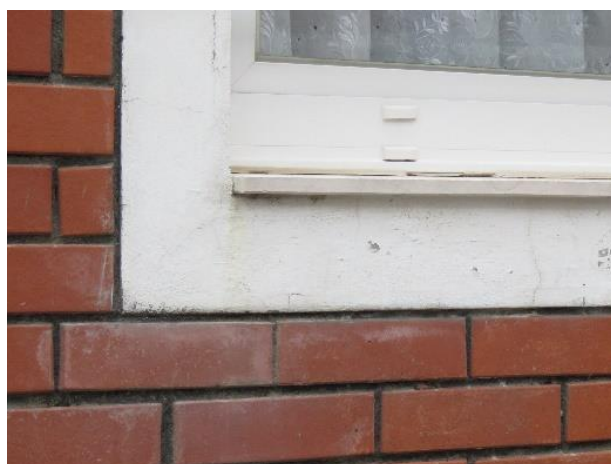
Deterioração da vedação nas juntas perimetrais entre a caixilharia e o peitoril

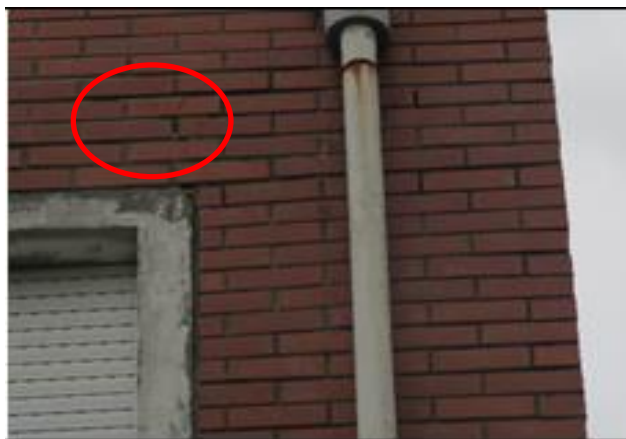
Fissura na fachada exterior junto ao vão da janela

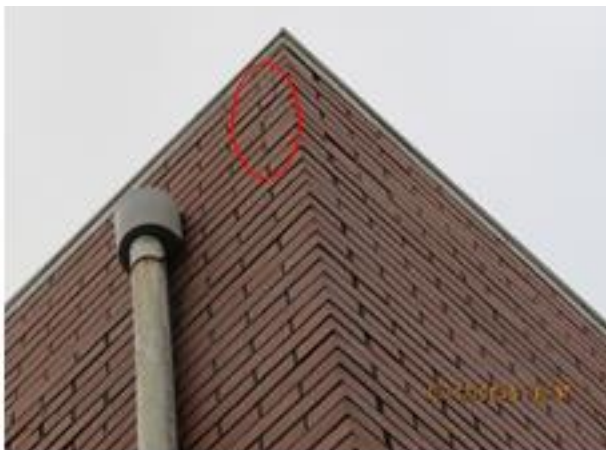
Fissura na fachada exterior na zona do cunhal junto à cobertura

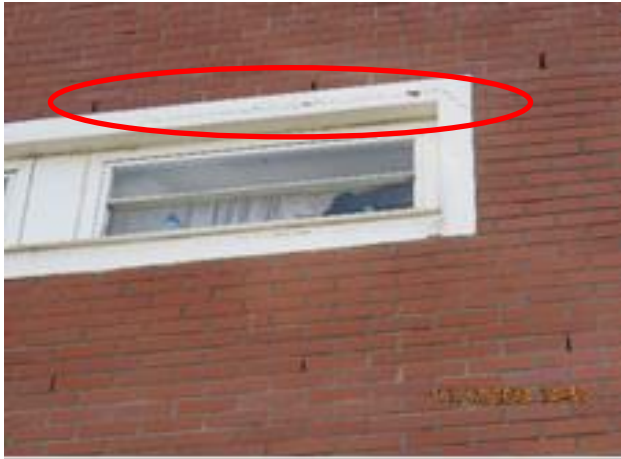
Fissuração das peças de betão armado nos vãos das janelas

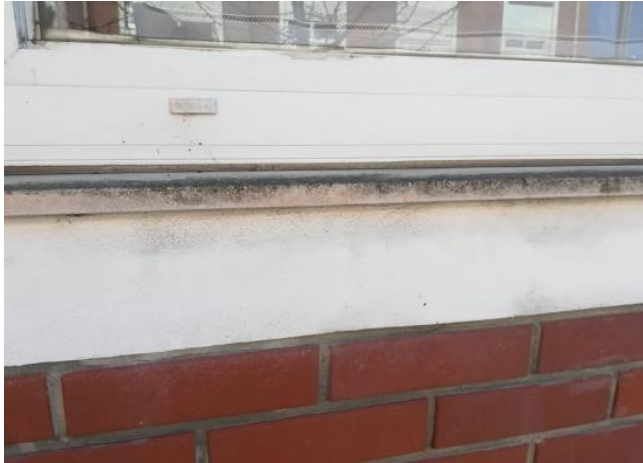
Presença de água no peitoril em pedra natural da janela

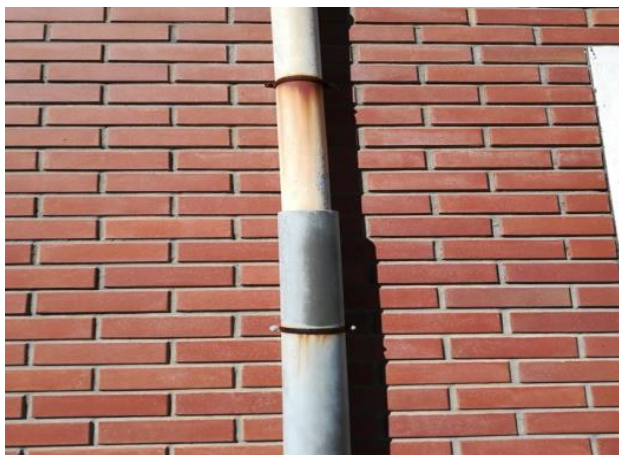
Corrosão da amarração do tubo de queda

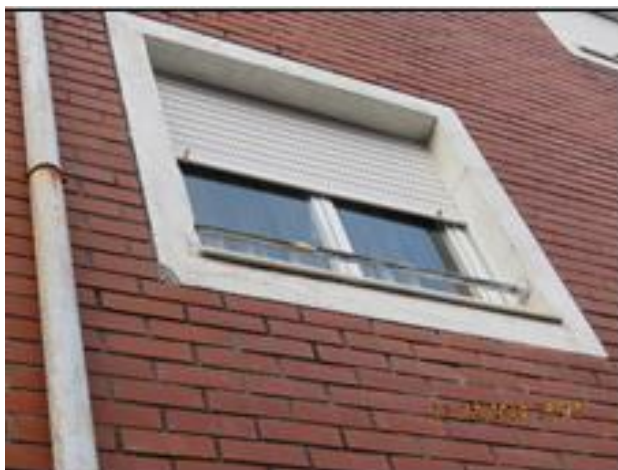
Deterioração da pintura das peças metálicas nos vãos da janela

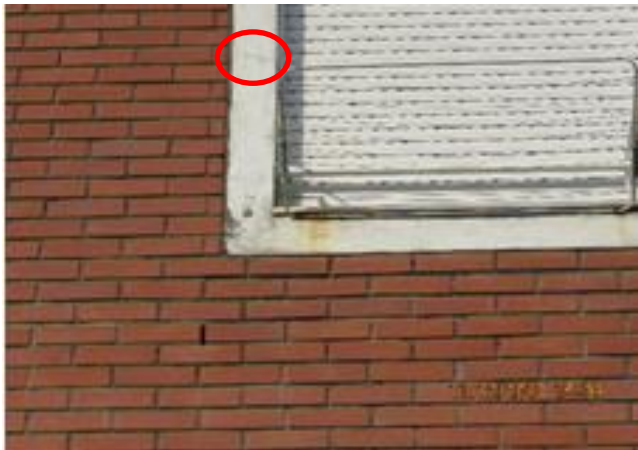
Fissuração das peças de betão armado nos vãos das janelas

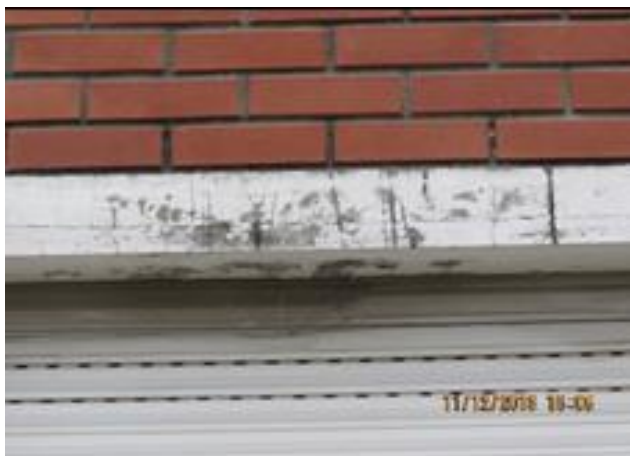
Fissuração das peças de betão armado nos vãos das janelas

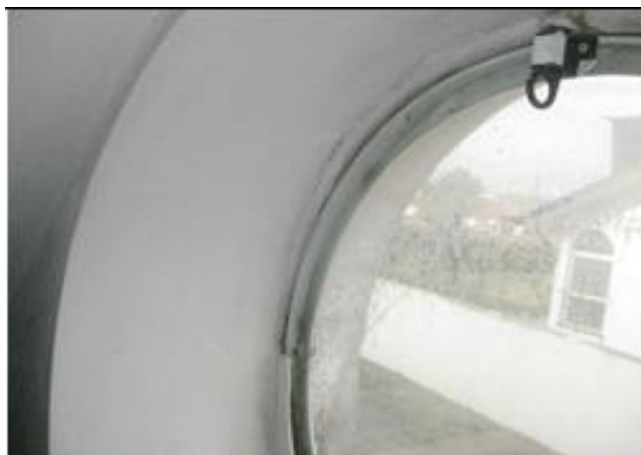
Degradação da junta do caixilho da janela (redonda) da caixa de escadas

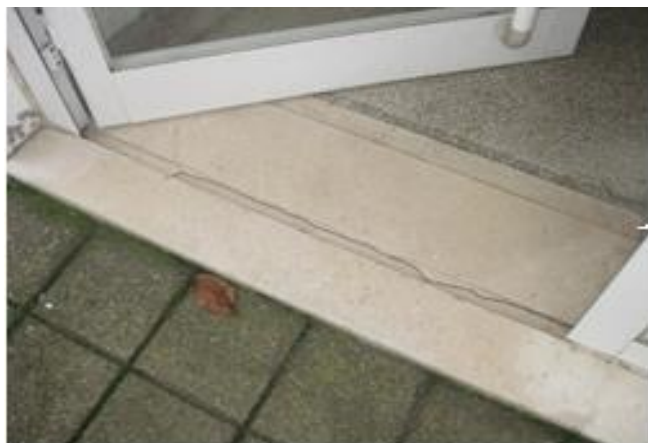
Fissuração da soleira da porta de entrada do edifício

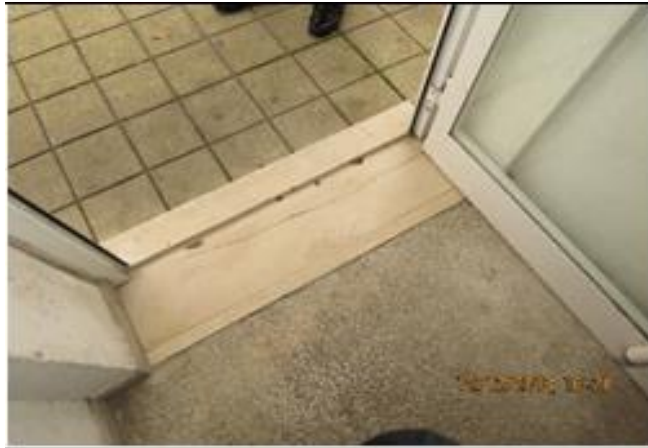
Fissuração da soleira da porta de entrada do edifício

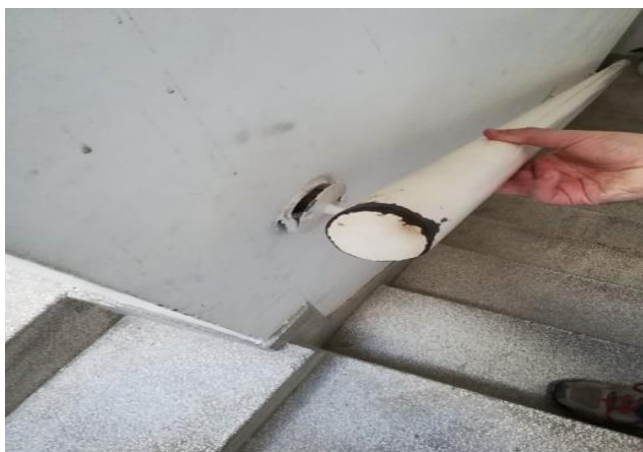
Deterioração do sistema de fixação do corrimão à parede

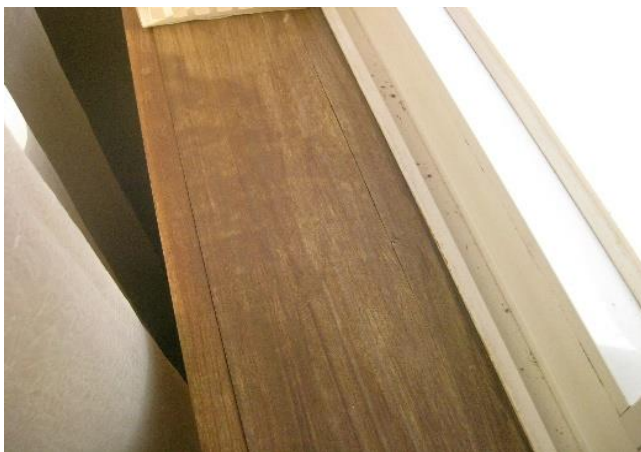
Existência de empolamentos e deterioração nos apainelados de madeira na envolvente do vão da janela da sala – sinal de presença de água

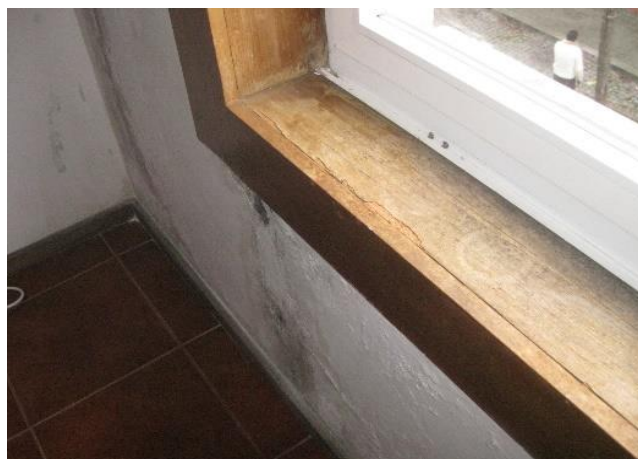
Existência de empolamentos e deterioração nos apainelados de madeira na envolvente do vão da janela da sala – sinal de presença de água

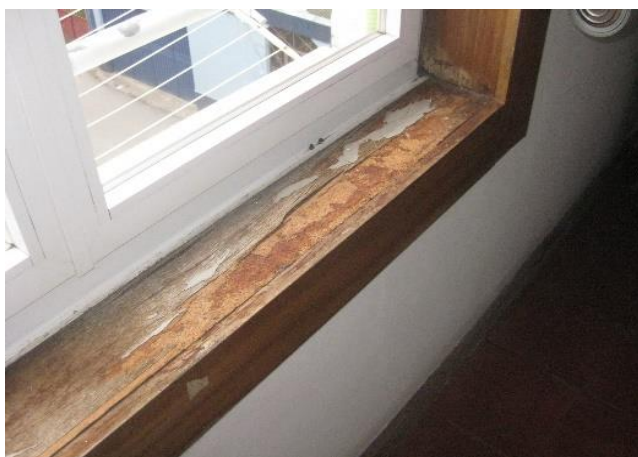
Existência de empoamentos e deterioração nos apainelados de madeira na envolvente do vão da janela da sala – sinal de presença de água

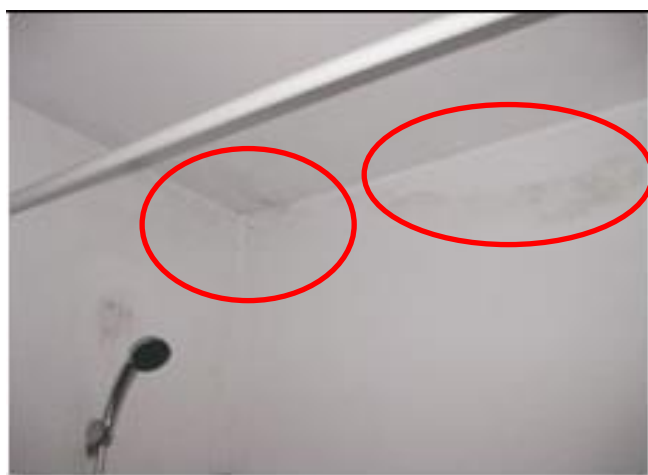
Sinais de presença de água no revestimento da parede e tecto interior da laje com ligação à cobertura, no quarto de banho

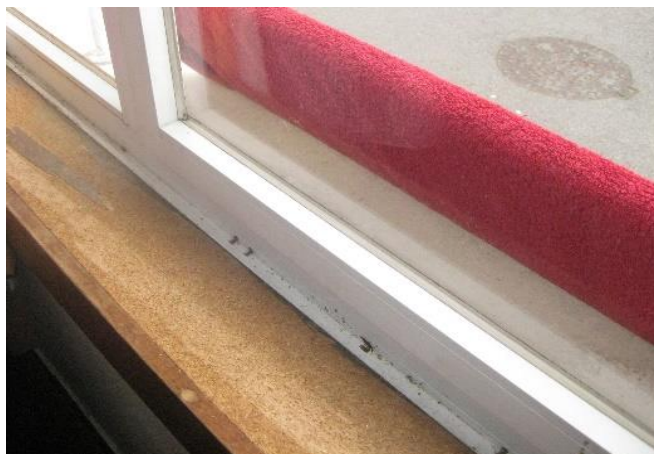
Existência de empoamentos e deterioração nos apainelados de madeira na envolvente do vão da janela da sala – sinal de presença de água

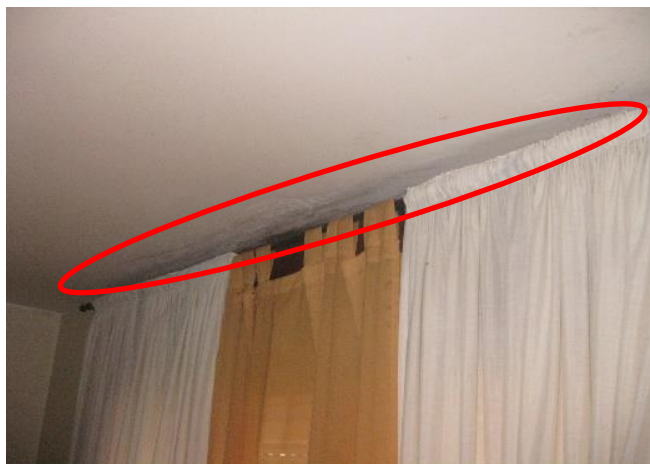
Sinais de presença de água no tecto do quarto 1 junto ao vão da janela

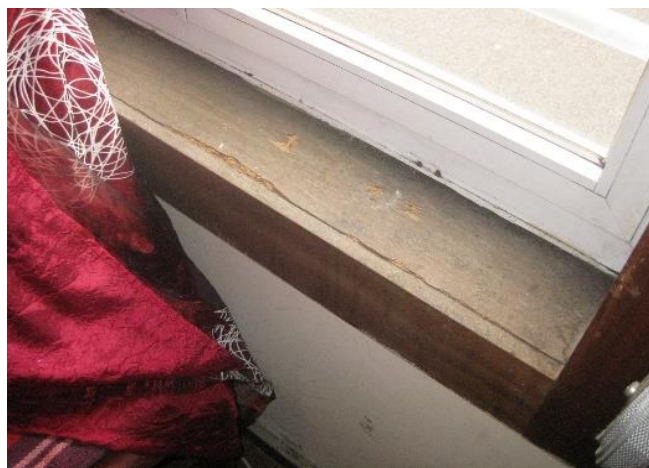
Existência de empolamentos e deterioração nos apainelados de madeira na envolvente do vão da janela do quarto 2 – sinal de presença de água

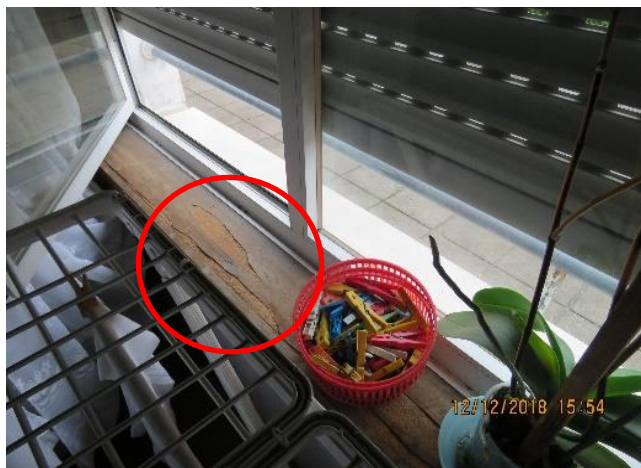
Existência de empoamentos e deterioração nos apainelados de madeira na envolvente do vão da janela da sala – sinal de presença de água

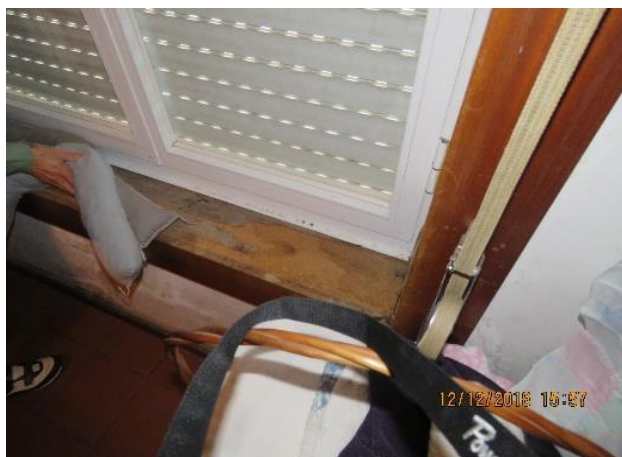
Existência de empolamentos e deterioração nos apainelados de madeira na envolvente do vão da janela do quarto 2 – sinal de presença de água

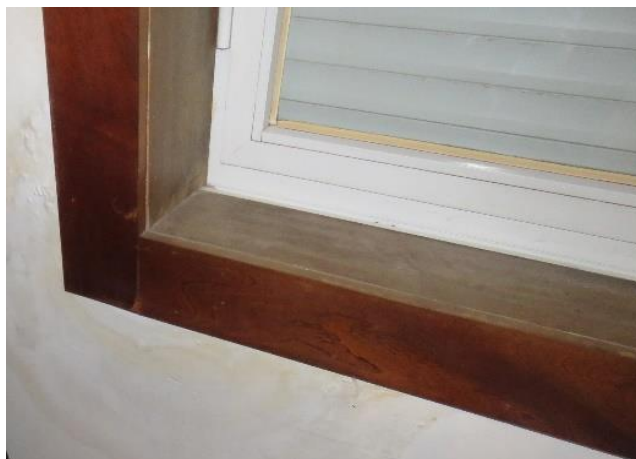
Existência de empolamentos e deterioração nos apainelados de madeira na envolvente do vão da janela do quarto 3 – sinal de presença de água

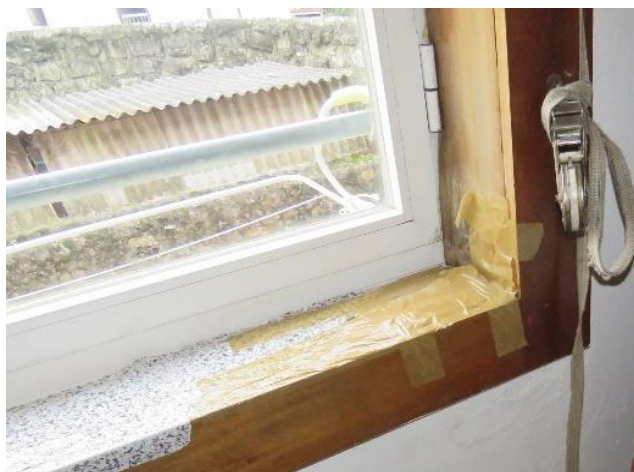
Existência de empolamentos e deterioração nos apainelados de madeira na envolvente do vão da janela da sala – sinal de presença de água

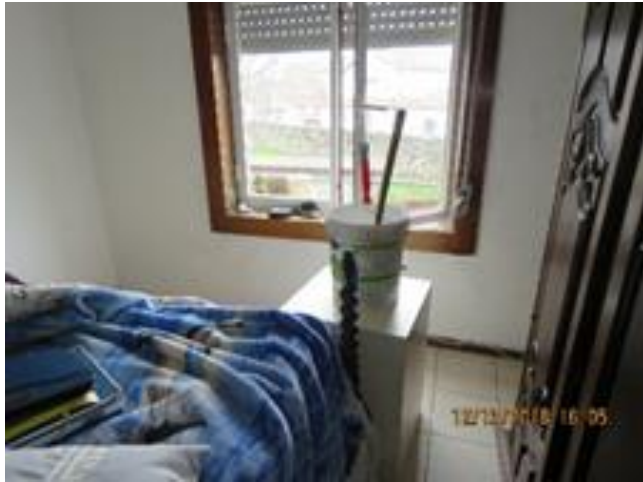
Sinais de presença de água no revestimento da parede interior junto ao vão da janela do quarto 1

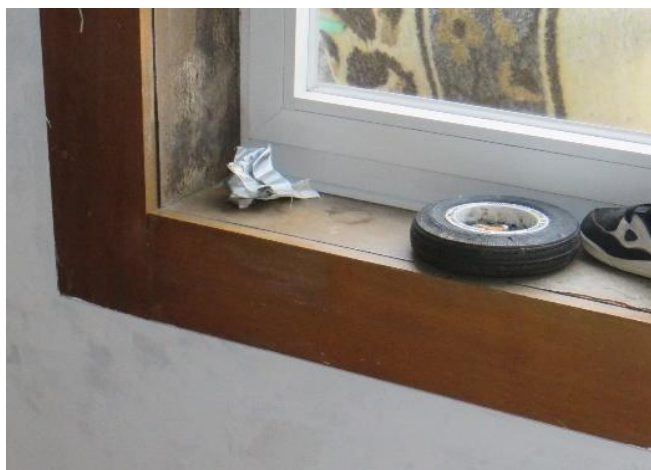
Existência de empolamentos e deterioração nos apainelados de madeira na envolvente do vão da janela do quarto 1 – sinal de presença de água

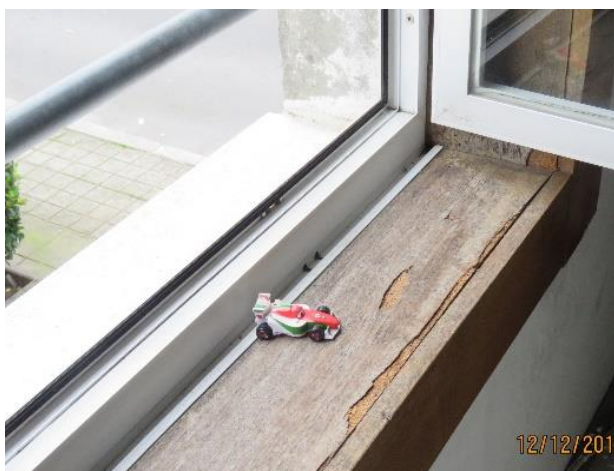
Existência de empolamentos e deterioração nos apainelados de madeira na envolvente do vão da janela do quarto 2 – sinal de presença de água

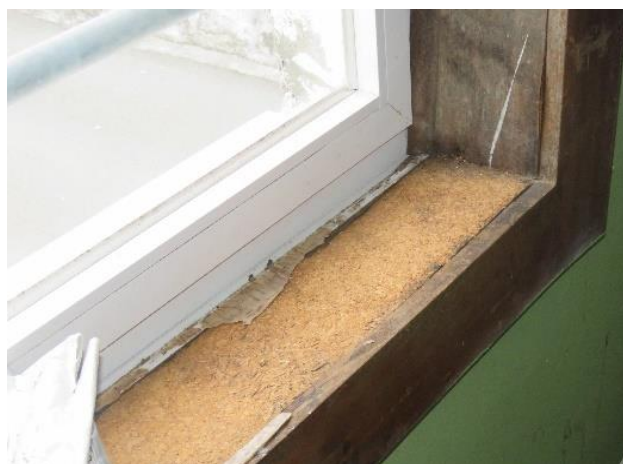
Existência de empoamentos e deterioração nos apainelados de madeira na envolvente do vão da janela do quarto 3 – sinal de presença de água

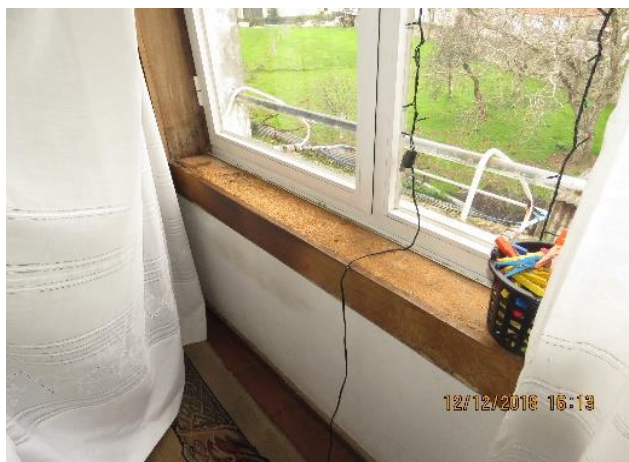
Existência de empolamentos e deterioração nos apainelados de madeira na envolvente do vão da janela da sala – sinal de presença de água

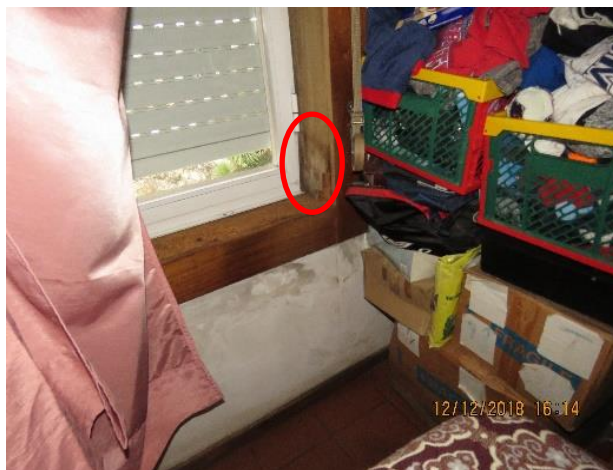
Existência de empolamentos e deterioração nos apainelados de madeira na envolvente do vão da janela do quarto 1 – sinal de presença de água

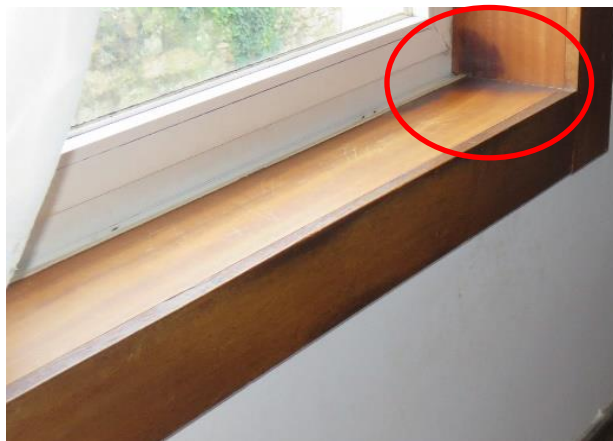
Existência de empoamentos e deterioração nos apainelados de madeira na envolvente do vão da janela da sala – sinal de presença de água

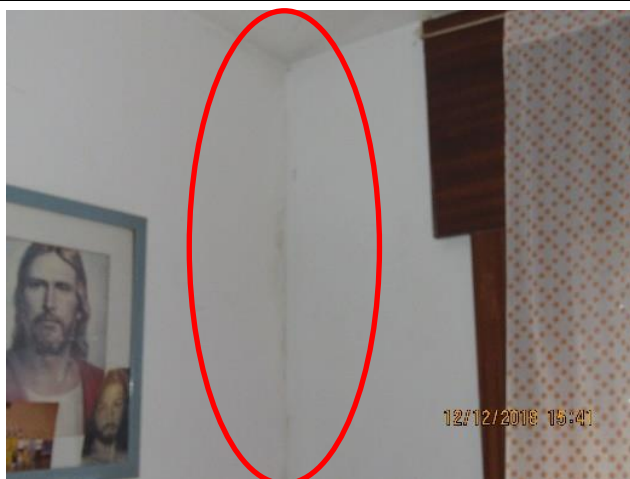
Sinais de presença de água no revestimento da parede interior na zona do cunhal do quarto 3

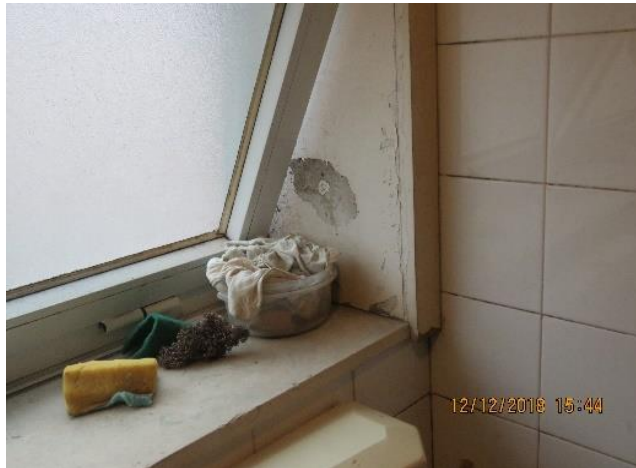
Existência de empolamentos e deterioração nos apainelados de madeira na envolvente do vão da janela do quarto de banho – sinal de presença de água

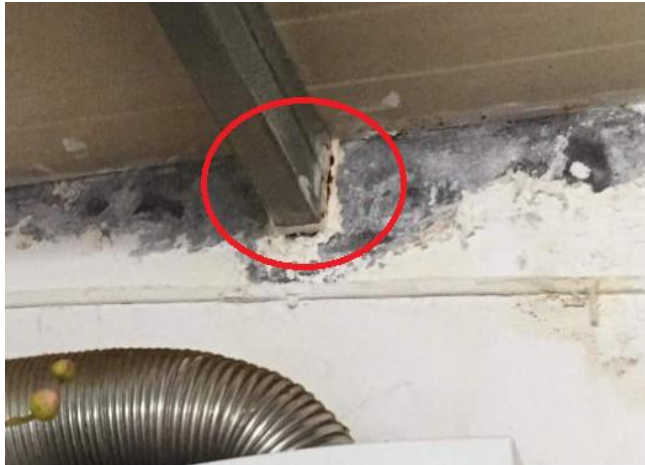
Corrosão da viga metálica junto á cobertura da cozinha

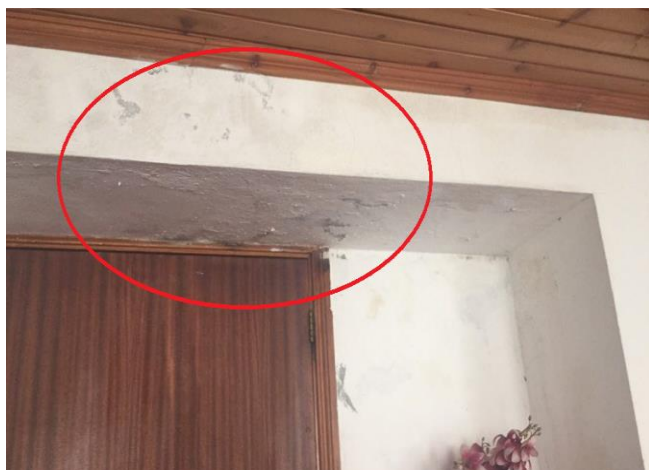
Presença de manchas e empolamentos no revestimento da parede interior e tecto da sala junto à cobertura.
