# **RESOLUÇÃO DE ANOMALIAS CONSTRUTIVAS E MELHORIA DO CONFORTO TÉRMICO E DA EFICIÊNCIA ENERGÉTICA**

## **Edifício Termal como Caso de Estudo**

Dissertação submetida para satisfação parcial dos requisitos do grau de  
**MESTRE EM ENGENHARIA CIVIL — ESPECIALIZAÇÃO EM CONSTRUÇÕES**

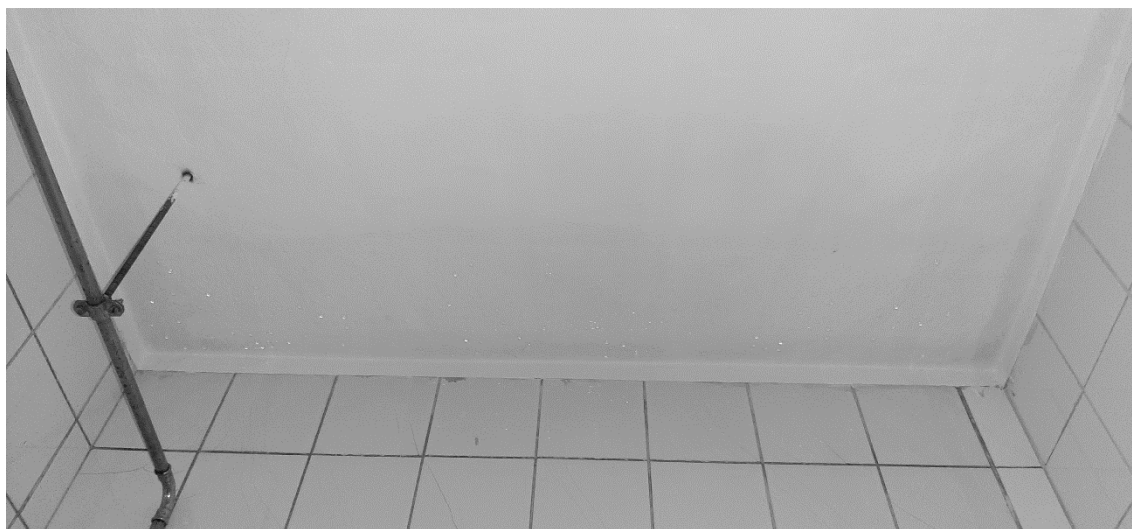
Figura 3.2 – Gotas de água no teto (compartimento do pessoal da limpeza)

**Causas possíveis:** A causa mais evidente que se pode apontar para esta anomalia provém do excessivo teor de humidade presente no ar ambiente de todo o piso, onde se localiza a piscina. A cave ao apresentar um ambiente bastante húmido e quente gera a formação de gotas de água através de condensação nos pontos mais frios do piso. Os dois locais assinalados ao se encontrarem numa posição mais afastada na planta e os seus tetos e duas paredes se encontrarem em contacto com o solo fazem destes locais propícios para este fenómeno.

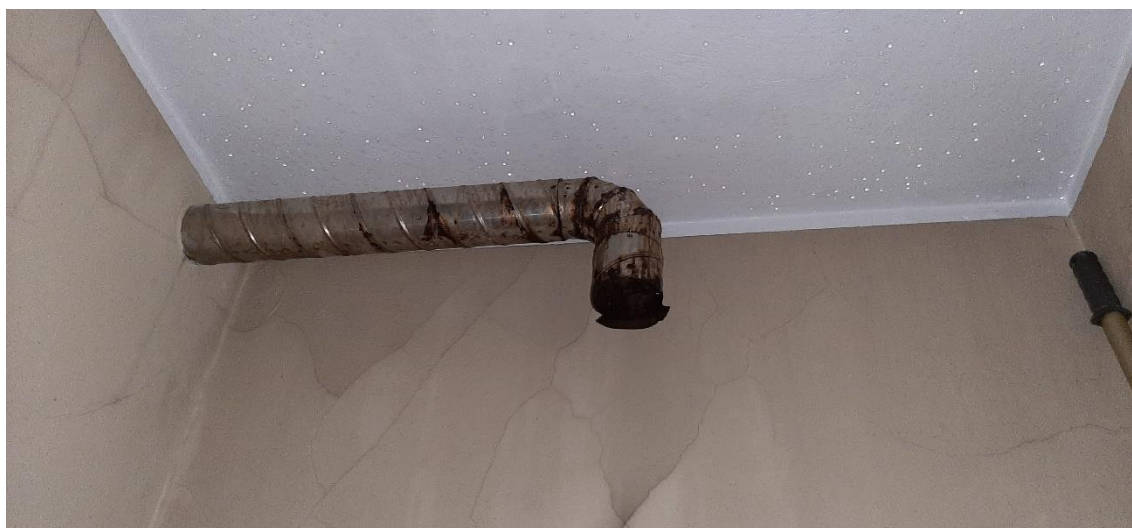
Figura 3.3 – Gotas de água no teto (compartimento de arrumos)

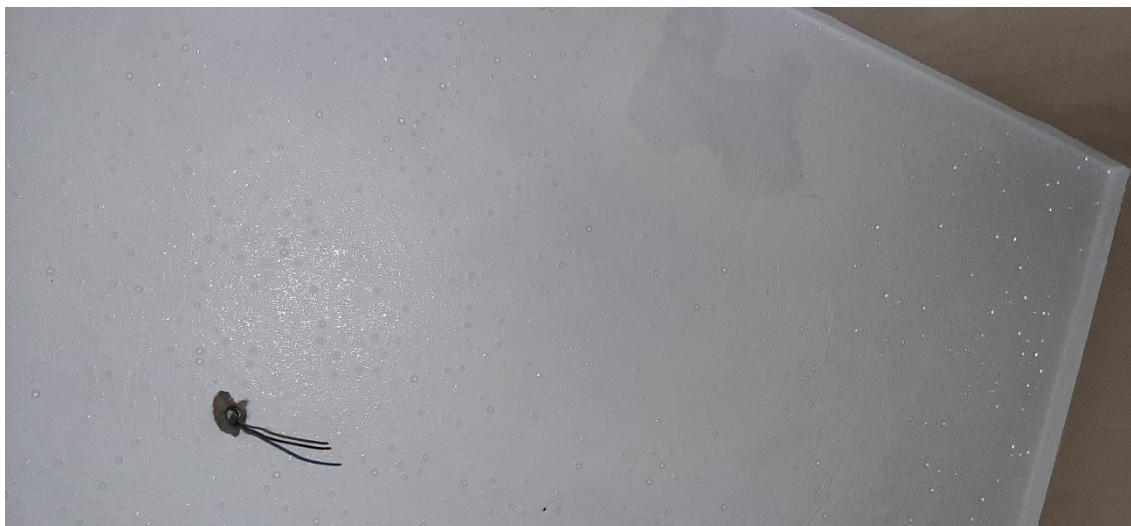
Figura 3.4 – Gotas de água no teto (compartimento de arrumos)

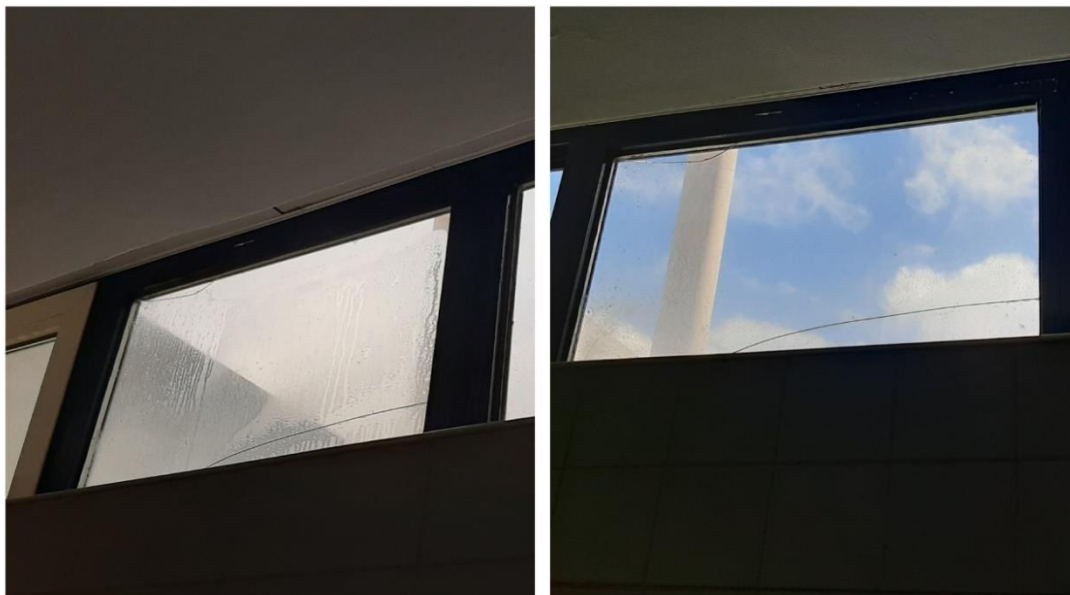
Figura 3.6 – Vidro partido (esquerda: 05/03/2020; direita: 11/05/2020)

Em casos mais extremos pode ocorrer choque térmico devido a tensões de tração no interior da massa de vidro mais fria, levando à sua rotura. O choque térmico tem várias causas, como por exemplo sombras parciais, aquecimento, absorção do vidro, entre outras. No entanto, neste caso em particular a teoria de choque térmico é um pouco forçada, uma vez que, para acontecer este fenómeno a diferença de temperatura entre os dois ambientes teria de ser extremamente elevada. E claro está, que também depende da tipologia do vidro que estamos a analisar. Uma outra hipótese é a qualidade do vidro não ser a melhor para o ambiente em que está inserido. Porventura, também poderá existir algum defeito nas arestas que se tornam pontos frágeis e suscetíveis de rotura quando sujeitas a tensões provocadas por variações térmicas. Este ao ser um caso isolado, a melhor hipótese aponta para um defeito deste vidro em particular ou de um choque accidental.

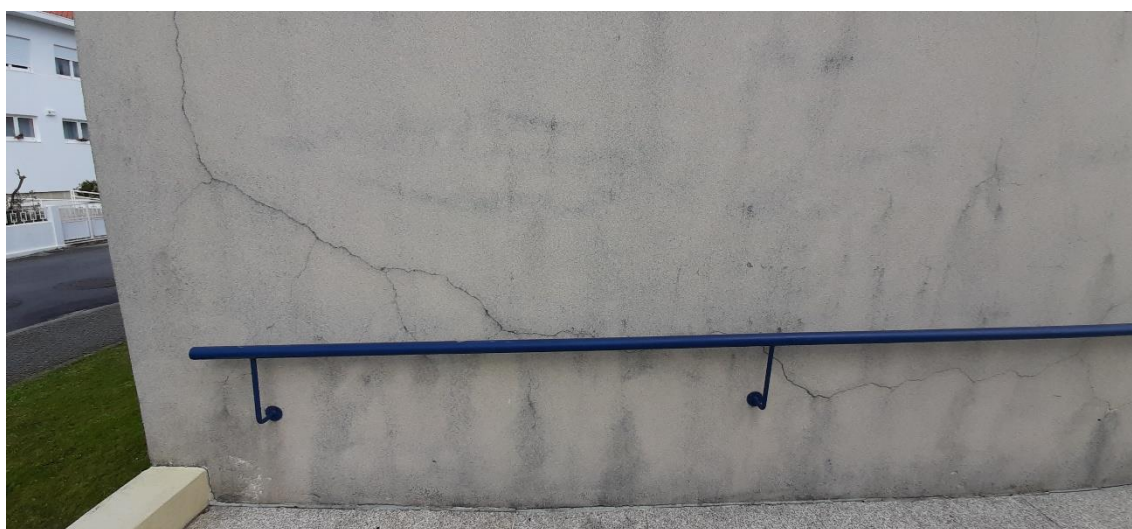
Figura 3.8 – Fissura no revestimento exterior

**Manifestações:** Acima é apresentada a fissura mais evidente no revestimento exterior, como se pode analisar é bastante marcada. No entanto, o revestimento exterior está muito fissurado em várias zonas da fachada e também noutras áreas onde é aplicado.

**Causas possíveis:** A causa que parece mais plausível, no caso das fissuras, deve-se a forças de retração entre o revestimento exterior de marmorite e o reboco sarrafado (liso) aplicado no tardo do revestimento. No entanto, isto pode dever-se a vários fatores: o tempo de secagem não foi respeitado; as massas não foram misturadas conforme o recomendado; as condições atmosféricas aquando da aplicação não foram as indicadas; as espessuras das massas não foram tidas em conta, entre outros possíveis fatores. Estes fatores são impossíveis de quantificar e avaliar no período de utilização, normalmente a metodologia da fiscalização tem em conta estes parâmetros e verifica-os. Sem os registos da fiscalização é impossível tirar qualquer conclusão relativamente ao modo como foi executado.

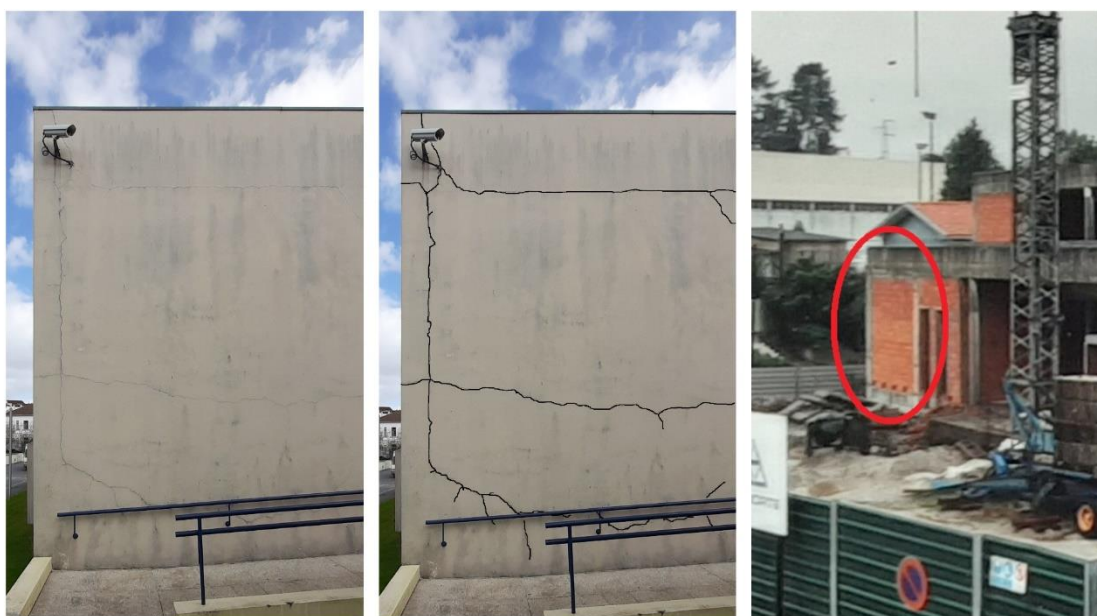
Figura 3.9 – Exposição da possível causa (fotografia da obra - cortesia Dra. Lúdia Melo)

Na figura acima (Figura 3.9) é apresentada uma proposta que evidencia a posição da fissura nos limites entre a estrutura de betão armado, pilares e vigas, e a alvenaria de tijolo vazado. Este fenómeno pode ser explicado pela falta de aderência entre os elementos verticais e o reboco, pois este ao ser demasiado liso, sem rugosidades, não permite que o revestimento adira com facilidade. Outra hipótese prende-se com a falta de capacidade que o revestimento apresenta em acompanhar eventuais forças de retração, devido às suas características rígidas. Por último, é importante salientar a dimensão do painel, que nestas condições deveria apresentar juntas ou travamentos que permitissem alguma flexibilidade aos materiais, no entanto, esta opção não foi tida em conta possivelmente por motivos estéticos.

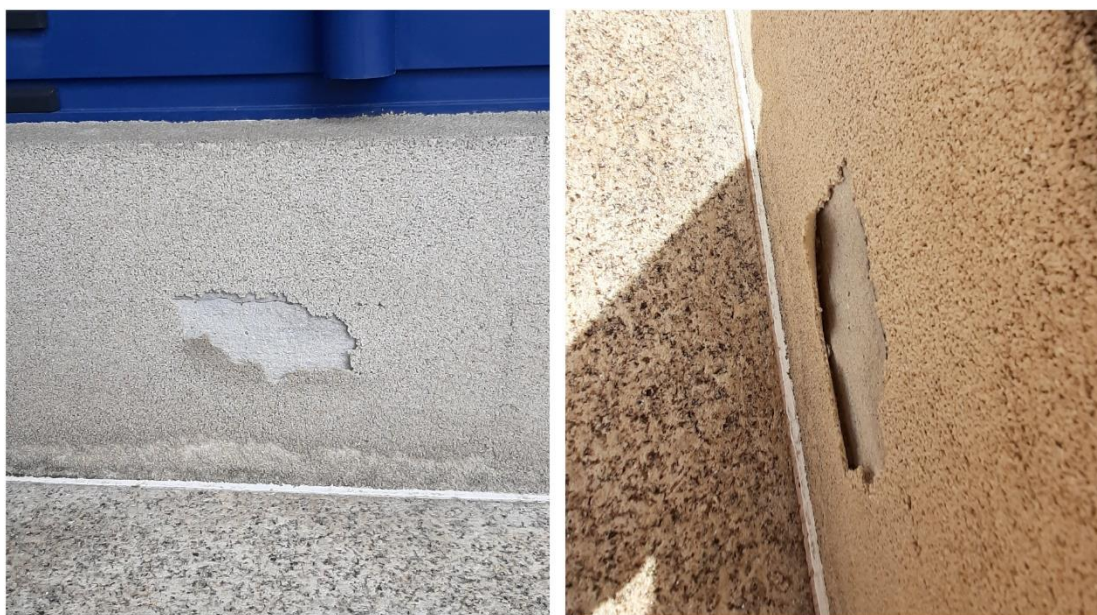
Figura 3.12 – Destacamento do revestimento

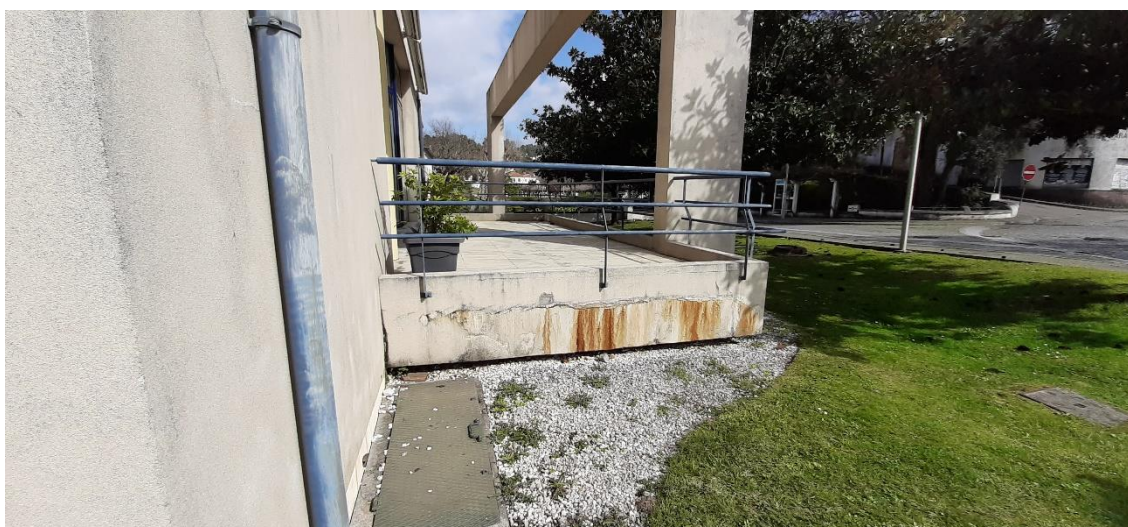
Figura 3.16 – Varanda evidenciado a fissura com escorrência de óxidos

**Manifestações:** Destacamento do betão e escorrência de óxidos pelo revestimento exterior, seja ele tinta no caso dos pilares ou marmorite no caso da varanda e do peitoril. Estas expansões provocam não só destacamento como também fissuração das massas.

**Causas possíveis:** Recobrimento é o nome que se dá à camada extra que tem como função proteger a armadura do betão armado do ambiente exterior não apresentando função estrutural. Esta função é desempenhada pela armadura e pelo betão dentro da área de envolvimento da armadura. No entanto, esta camada deve ser dimensionada consoante o grau de exposição ao meio onde irá ser inserida. Se esta camada for mal dimensionada ou sofrer danos que comprometam a sua função de proteção da armadura, esta deve ser rapidamente reparada pois pode comprometer a função estrutural de todo o elemento onde

Após esta breve explicação, podemos retirar como causa a espessura reduzida de recobrimento que fez com que em apenas 17 anos de utilização existam tantos problemas relacionados com a oxidação da armadura da envolvente exterior do edifício. Outra causa que também se deve referir parte da possibilidade de uma má execução do betão pois este pode ter sido mal hidrófugado.

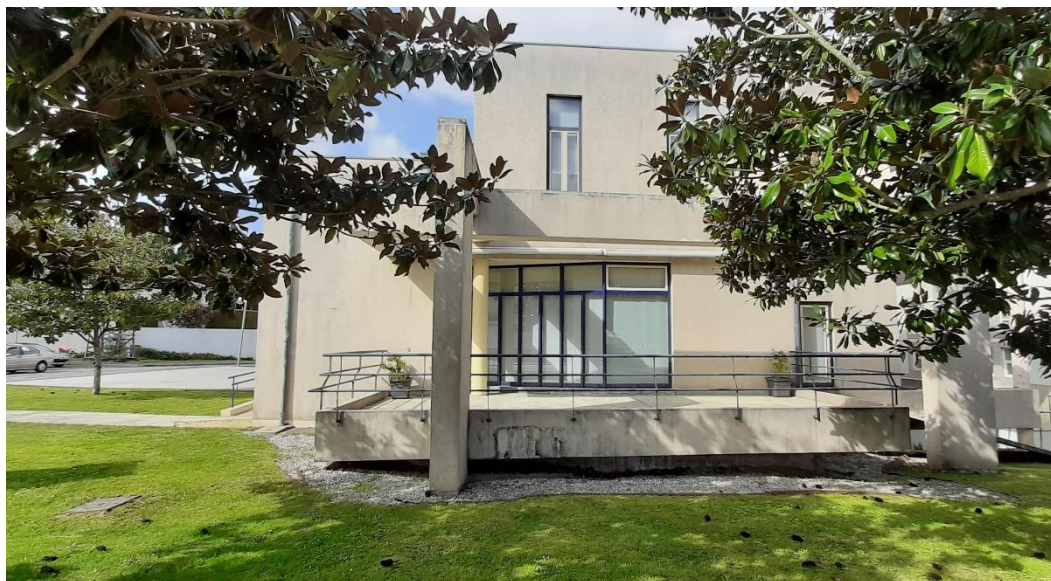
Figura 3.17 – Varanda evidenciado a fissura com escorrência de óxidos

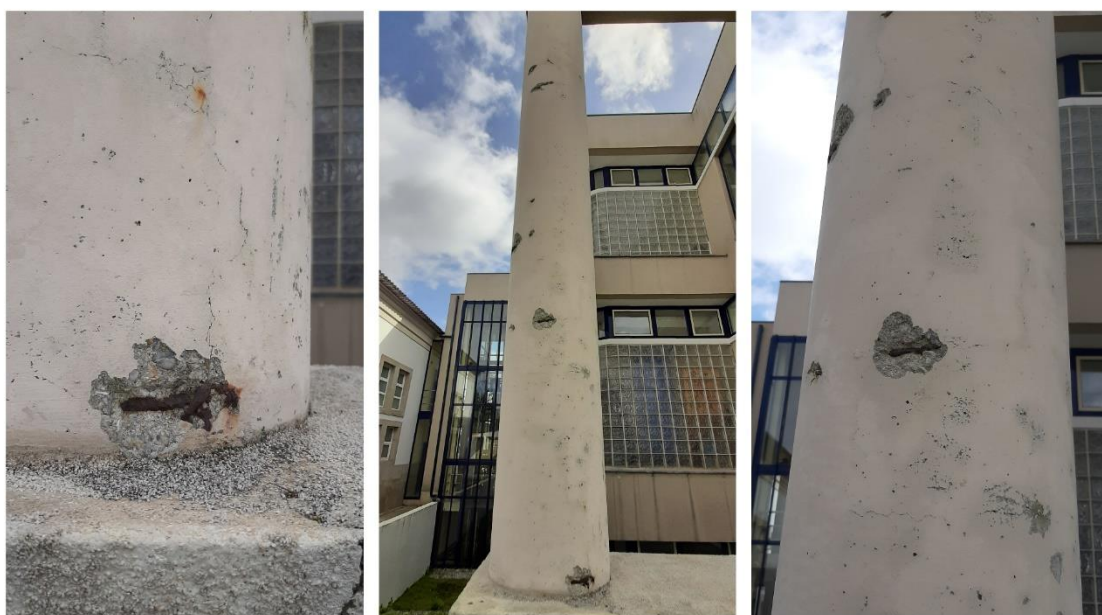
Figura 3.18 – Destacamento do betão

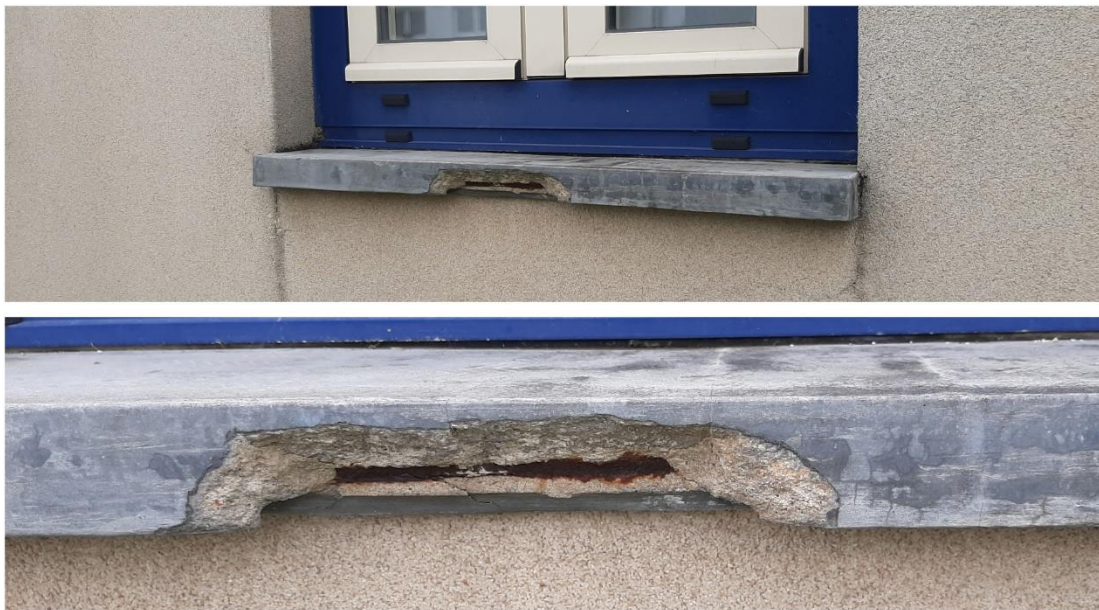
Figura 3.20 – Armadura do peitoril exterior à vista

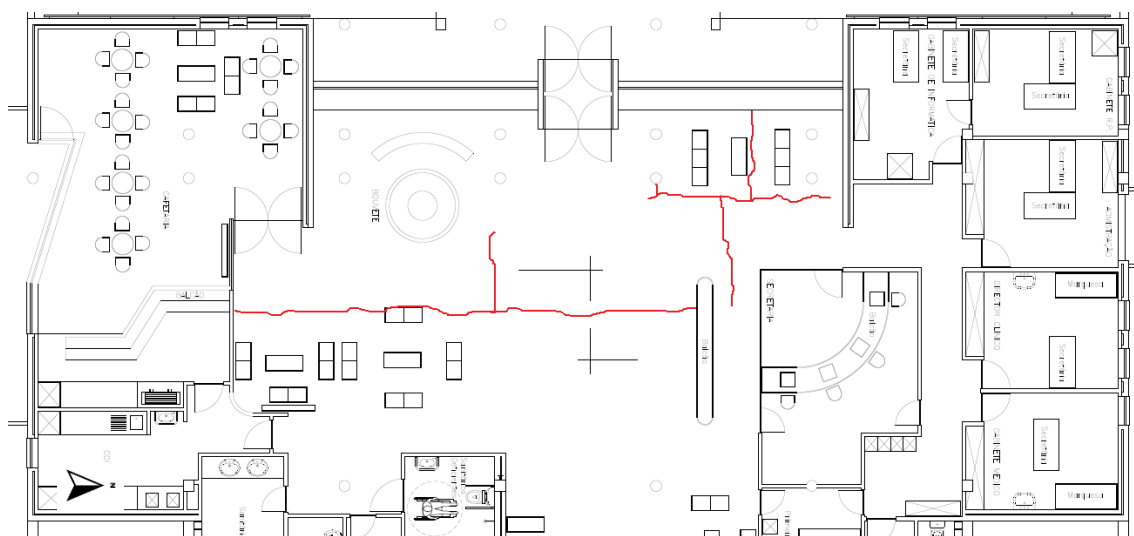
**Localização:** No rés-do-chão do edifício anexo, logo após passar as portas de entrada, se se analisar com cuidado é possível ver uma fissura longitudinal em praticamente todo o hall de entrada e sala de espera (Figura 3.21).

Figura 3.21 – Planta do rés-do-chão evidenciando as fissuras no pavimento

**Manifestações:** É possível encontrar fissuras espalhadas por todo o hall, contudo destacam-se duas principais e mais expressivas (Figura 3.21). Estas fissuras apresentam maior desenvolvimento no plano longitudinal do hall, tendo também algumas ramificações.

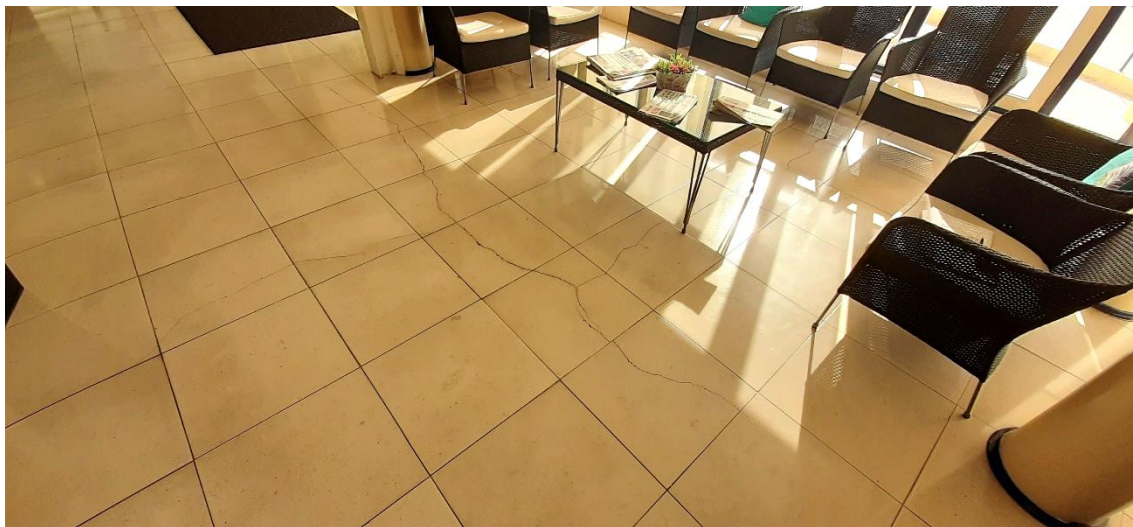
Figura 3.22 – Fissura nos cerâmicos de pavimento

**Causas possíveis:** Fissuras em cerâmicos podem nos fazer lembrar várias causas, como por exemplo, espessura das juntas reduzida. Contudo, talvez esse não seja o problema, uma vez que pela imagem vemos que a junta até tem uma espessura considerável. Poderá não estar nas juntas, mas no material que foi utilizado para a sua execução. Um cimento-cola pouco flexível não permite variações de tamanho ou posição resultantes de dilatações térmicas das massas que estão por baixo. Isto resulta na fissuração do cerâmico, pois este não tem espaço para libertar as tensões a que está sujeito.

Concluindo com outra possibilidade, esta explica-se através do facto do vão estrutural da laje do rés-do-chão ser bastante considerável, não apresentando juntas/travamentos, o que pode provocar fissuração longitudinal ao longo deste mesmo vão.

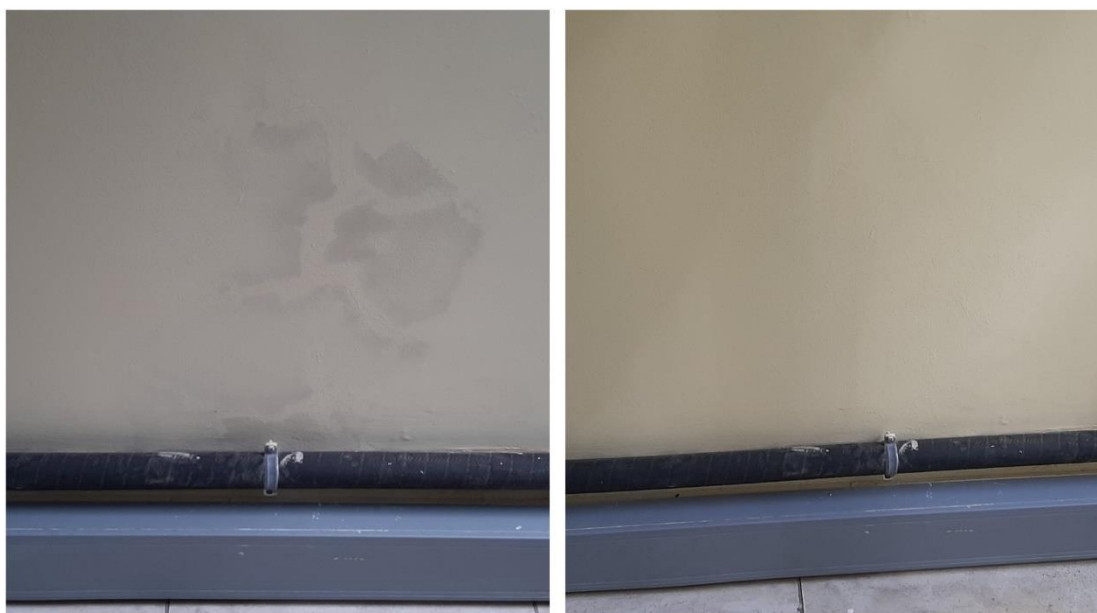
Figura 3.25 – Local da anomalia (esquerda 05/03/2020; direita 11/05/2020)

**Manifestações:** Esta anomalia caracteriza-se por pequenas fissuras com indícios de um leve empolamento da pintura, contornadas por manchas mais escuras, alterando a aparência da pintura comparado com a restante área pintada.

**Causas possíveis:** A causa mais provável desta anomalia é a infiltração de humidade no tardo da parede em causa que se encontra em contacto com o solo. Porventura, durante a construção ocorreu algum erro na execução da impermeabilização e gerou naquele local uma bolsa de água que lentamente degrada a imagem do local.

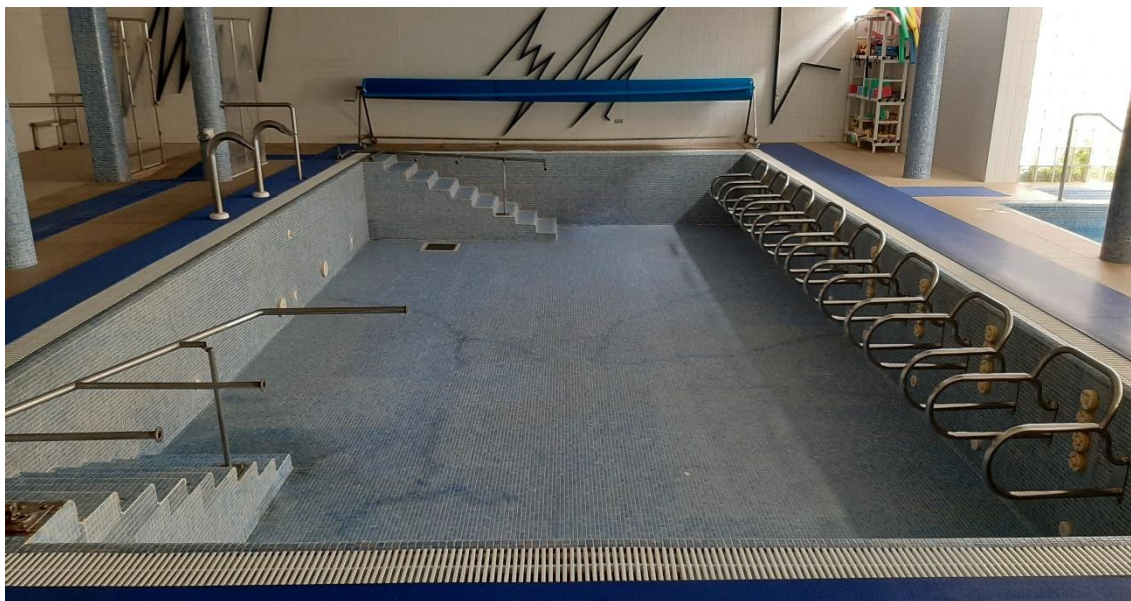
Figura 3.26 – Fissura no fundo da piscina (11/05/2020)

**Manifestações:** Fissuração bem visível e marcada com desenvolvimento paralelo ao lado maior da piscina, apresentando várias ramificações perpendiculares a esse mesmo lado. É mais fácil de visualizar a fissura após se esvaziar a piscina, pois a água preenche a fissura destacando-a num tom mais escuro, como se pode observar nas fotografias acima apresentadas (Figuras 3.26 e 3.27).

Outra hipótese a referir passa pelo correto dimensionamento ao estado limite último de fendilhação. Isto revela que as fissuras que vemos possam ser manifestações normais de um betão em estado de utilização, mas sendo uma piscina um elemento de carácter especial, tanto o dimensionamento como a escolha de um betão adequado fazem toda a diferença na durabilidade do elemento. A fendilhação que ocorre em estado de serviço pode advir de variações de temperatura, como referido anteriormente, assentamentos diferenciais e, por fim, da retração e fluência do betão.

Por fim, pode-se ainda referir que neste tipo de piscinas, em que o solo está preparado para receber água através dos drenos, é muito provável que existam futuros assentamentos da laje de fundo. Assim, apresentando estas circunstâncias, é muito provável que se formem fissuras tal como as vemos nas imagens.

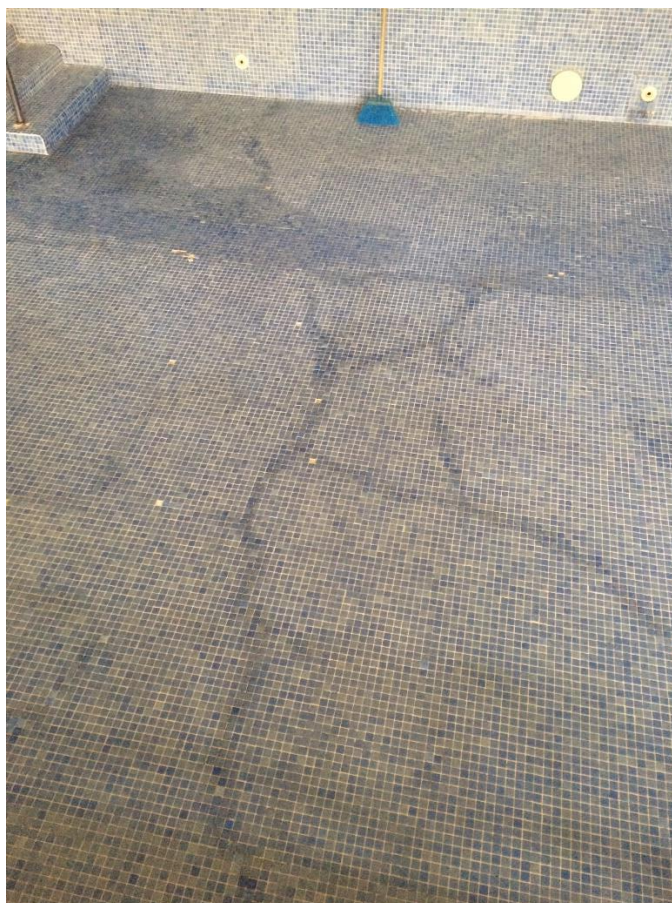
Figura 3.27 – Fissura no fundo da piscina (07/02/2019 – cortesia Eng. Diogo Oliveira)

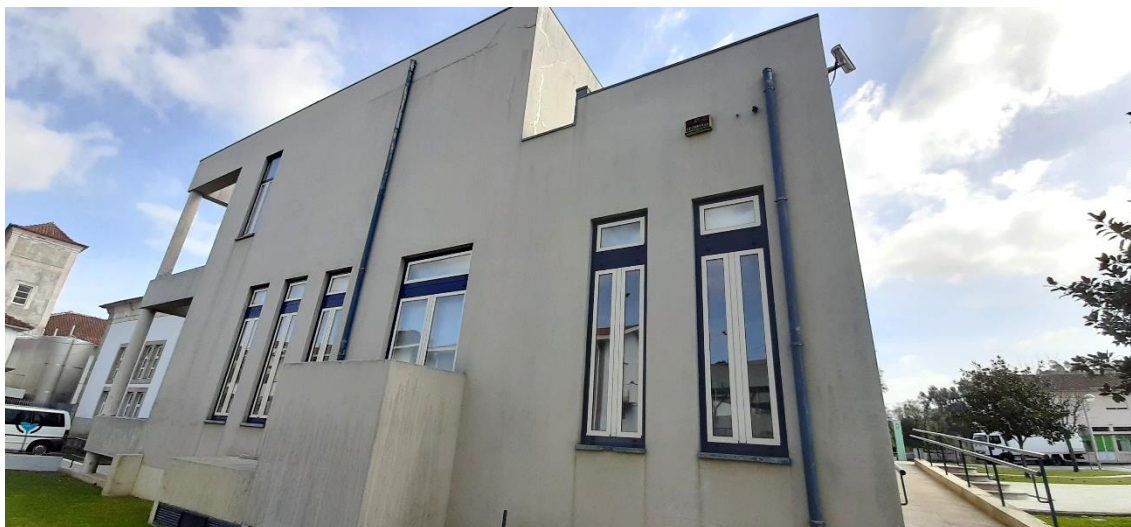
Figura 3.33 – Tubos de queda apresentando descasque de tinta

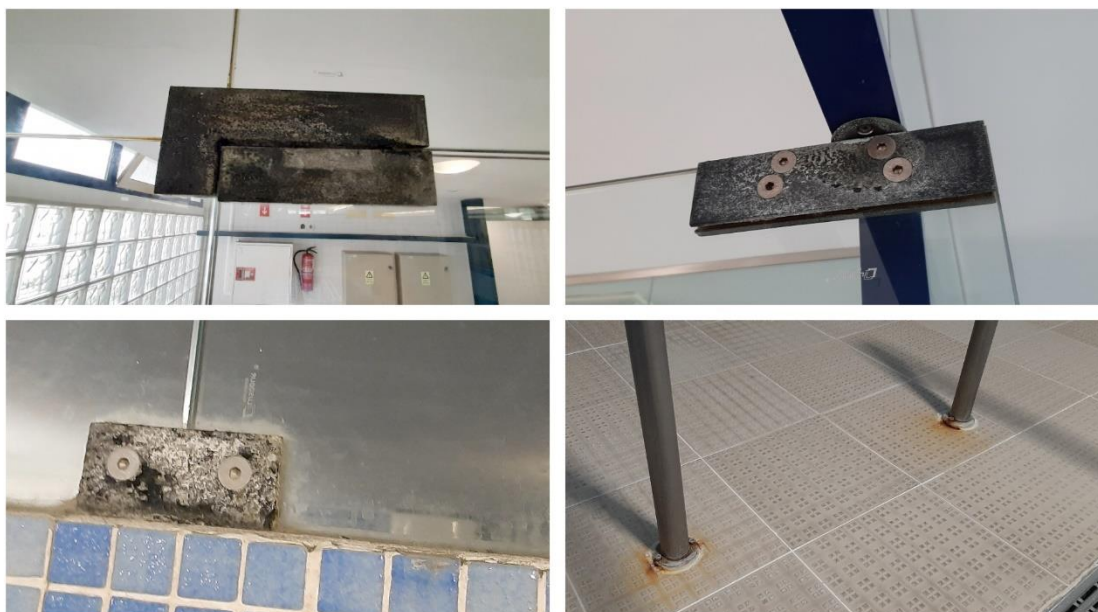
Figura 3.35 – Exemplos de corrosão em peças metálicas

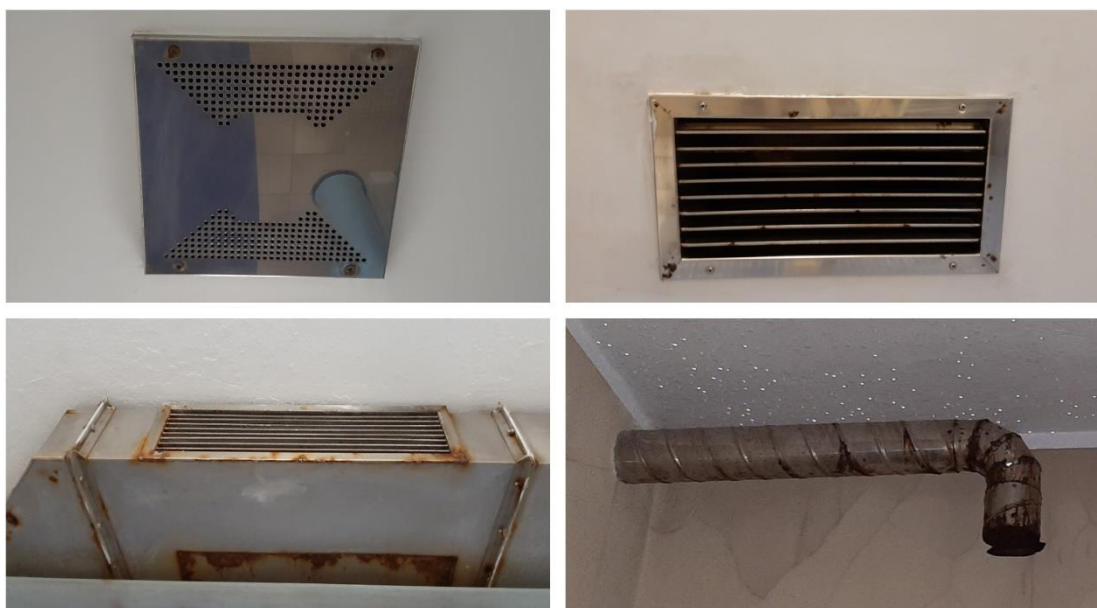
Figura 3.36 – Exemplos de corrosão em condutas e grelhas situados na cave

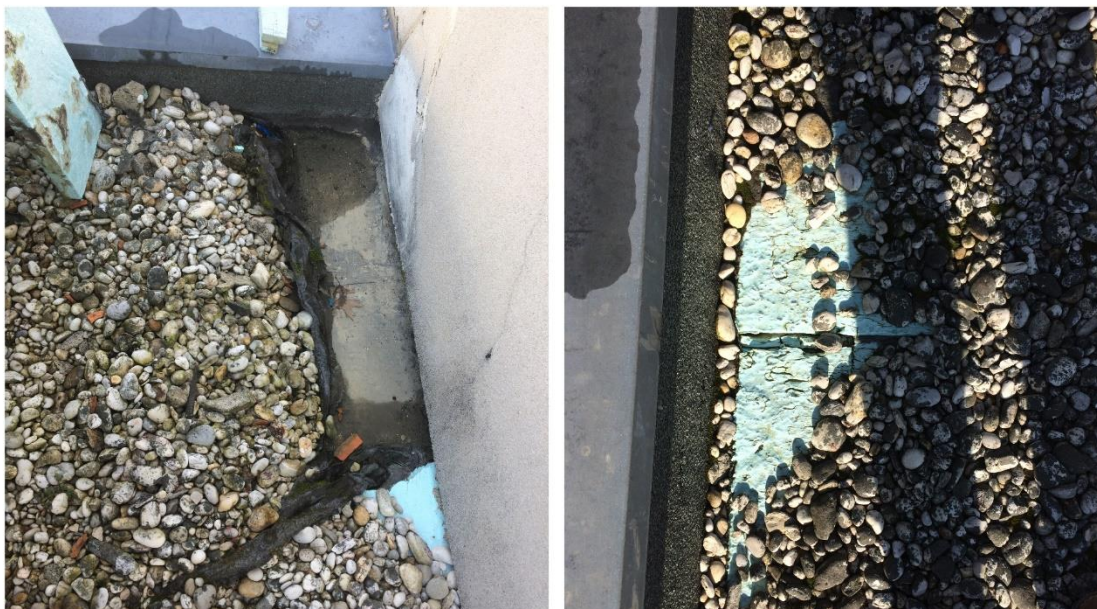
Figura 3.37 – Anomalias variadas na cobertura plana (07/02/2019 – cortesia Eng. Diogo Oliveira)

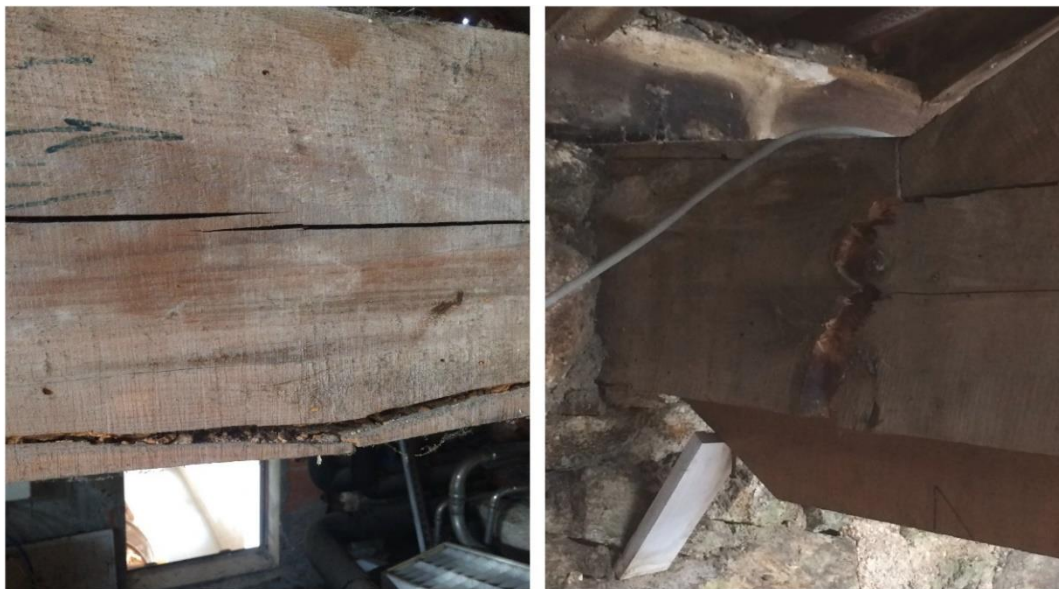
Figura 3.39 – Anomalias nas asnas da cobertura (07/02/2019 – cortesia Eng. Diogo Oliveira)

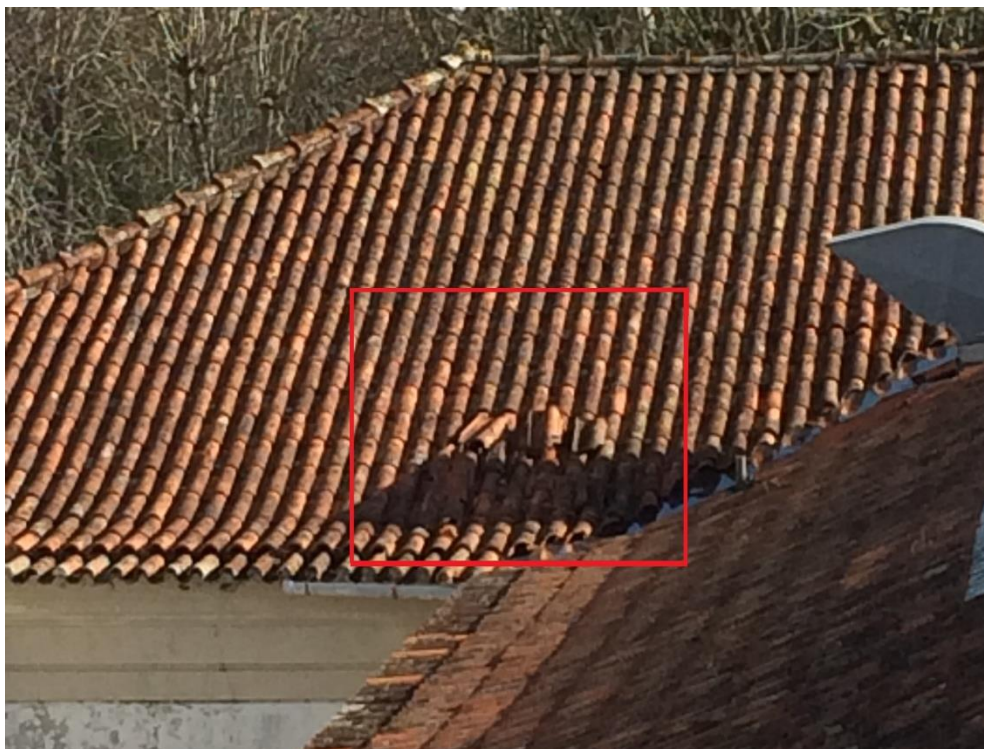
Figura 3.40 – Telhas partidas e mal posicionadas (07/02/2019 – cortesia Eng. Diogo Oliveira)
