# **IDENTIFICAÇÃO E INTERPRETAÇÃO DE DEFEITOS DA SUPERFÍCIE DE AGLOMERADOS DE PARTÍCULAS REVESTIDOS COM PAPEL DECORATIVO**

DISSERTAÇÃO DE MESTRADO APRESENTADA

À FACULDADE DE ENGENHARIA DA UNIVERSIDADE DO PORTO EM  
ENGENHARIA QUÍMICA

EuroResinas - Indústrias Químicas S.A.

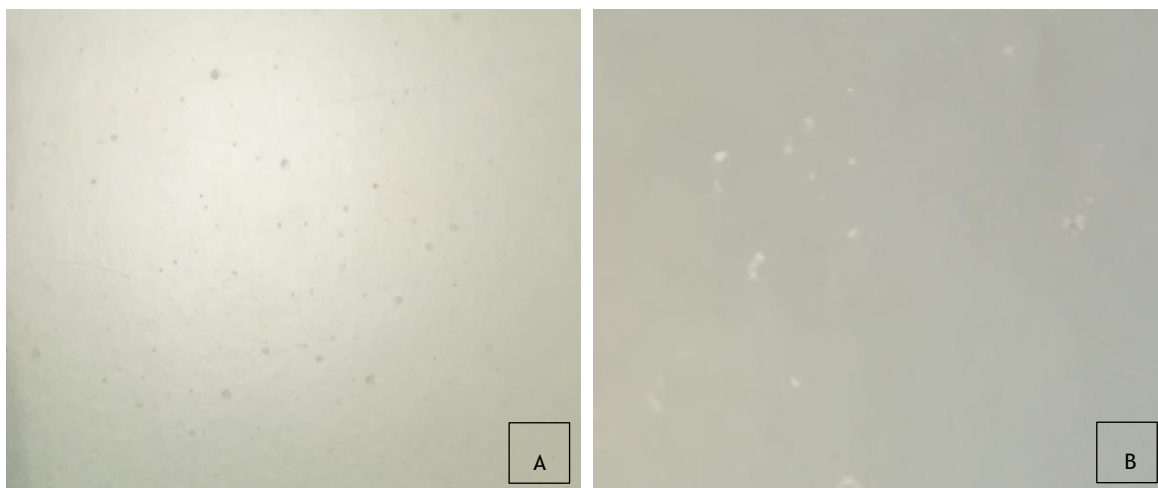
- ❖ Manchas escuras na superfície do revestimento, associadas à amostra 1;
- ❖ Pontos brilhantes na superfície, associadas à amostra 2;
- ❖ Mossas na superfície, associadas as restantes amostras.

*Figura 4.1-Imagens dos defeitos industriais estando representado na imagem A a amostra 1 e na imagem B a amostra 2.*

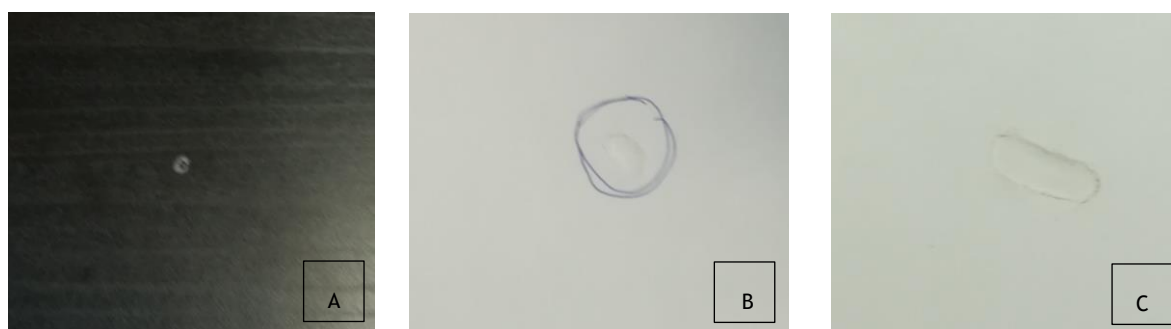
*Figura 4.2-Imagens dos defeitos industriais estando representado na imagem A a amostra 5, na imagem B a amostra 9 e na imagem C a amostra 10.*

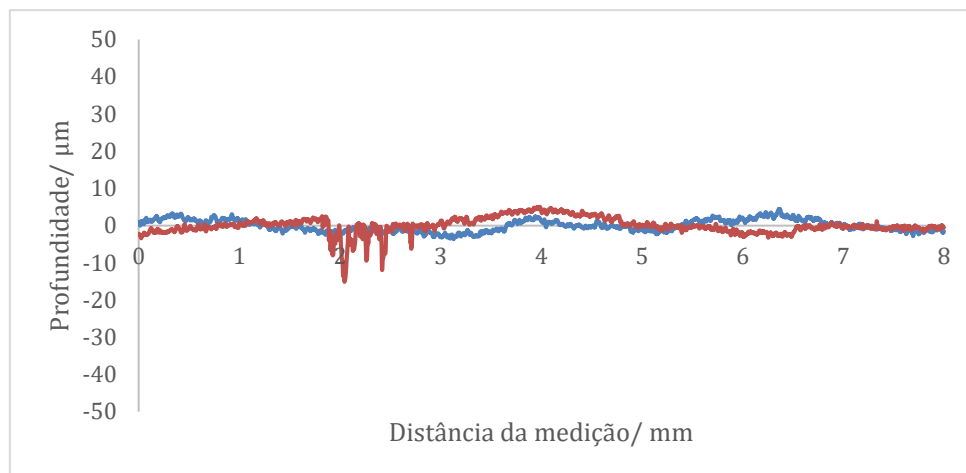
também obtidos os perfis primários, usando um rugosímetro, e recolhidas imagens desses locais usando a lupa. Avaliando primeiramente o perfil primário das zonas com defeito, Figura 4.3, é possível identificar o local em estudo pela inconsistência do perfil entre os 2 e 3 mm onde se observam picos de maior profundidade.

*Figura 4.3-Perfil primário da zona com defeito na amostra 1 (linha vermelha) comparativamente a uma zona sem defeito na mesma amostra (linha azul).*

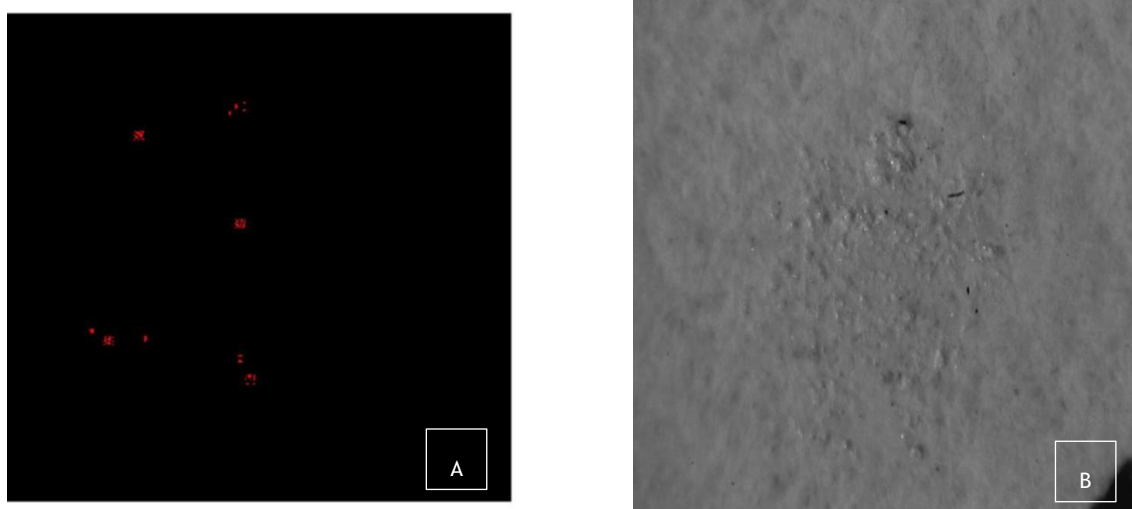
Avaliando agora os resultados obtidos por digitalização e pela análise à lupa, Figura 4.4, os dados foram coerentes com o que foi concluído pelas análises com o rugosímetro. As zonas com defeito não são manchas, mas sim diferenças de relevo relativamente ao resto do papel, o que permite concluir que os defeitos devem-se localizar no revestimento e não no aglomerado de partículas. É importante destacar que a irregularidade das manchas na análise de digitalização verifica-se pela presença de cor nas zonas vermelhas.

*Figura 4.4-A imagem A está associada aos ensaios da digitalização da superfície e a imagem B está associada as análises à lupa realizadas nas zonas com defeito.*

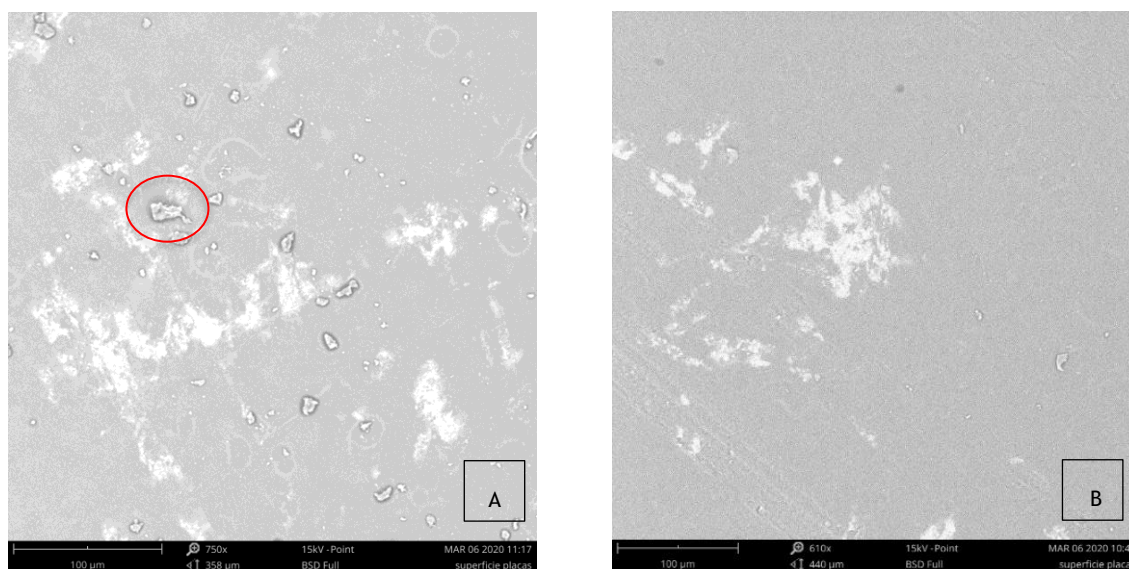
É importante destacar que na imagem da zona sem defeito existe a presença de umas manchas, assinaladas a vermelho, que não são visíveis na imagem da zona com defeito. Apesar disso, é comum a presença delas nas análises de SEM realizadas aos painéis revestidos com papel melamínico.

*Figura 4.5-Imagens de SEM sendo que a imagem A está associada a uma zona sem defeito e a imagem B a uma zona com defeito.*

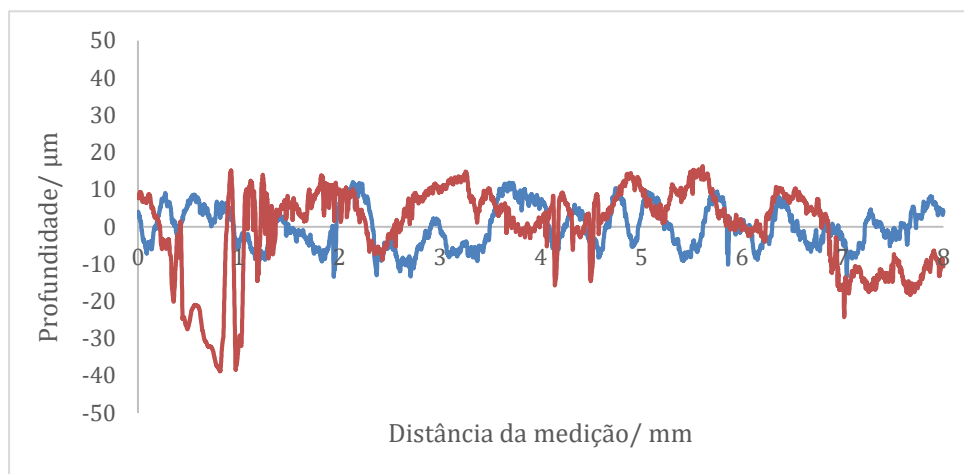
verifica-se que a zona com o defeito está representada logo no início do perfil e trata-se de uma zona com uma profundidade relevante, mas que é de pequena dimensão.

*Figura 4.6-Perfil primário da zona com defeito na amostra 2 (linha vermelha) comparativamente a uma zona sem defeito na amostra 3 (linha azul).*

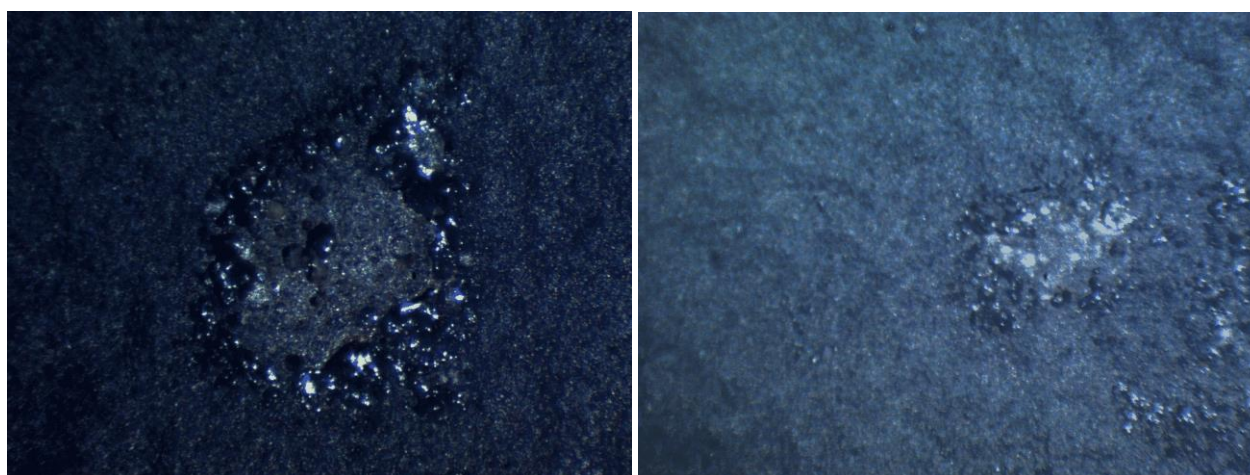
Seguidamente, utilizou-se a lupa para analisar a topografia das zonas em questão. Os dados recolhidos estão presentes na Figura 4.7. À lupa é possível verificar que existe uma clara diferença entre os defeitos e o resto da superfície. Nas zonas com defeito não se verifica a presença do revestimento e existe uma tonalidade brilhante que poderá estar possivelmente associada a resina. Tal como o defeito anterior, este deverá estar associado a problemas do revestimento o que é evidenciado pela tonalidade diferente nos locais em análise comparativamente ao resto da superfície. Relativamente aos ensaios de SEM, como existia neste caso um painel com defeito e outro painel do mesmo material dentro das especificações optou-se por retirar uma amostra de cada um. Os dados recolhidos foram apresentados na Figura 4.8.

*Figura 4.7-Imagens do defeito associado a amostra 2 analisado à lupa.*

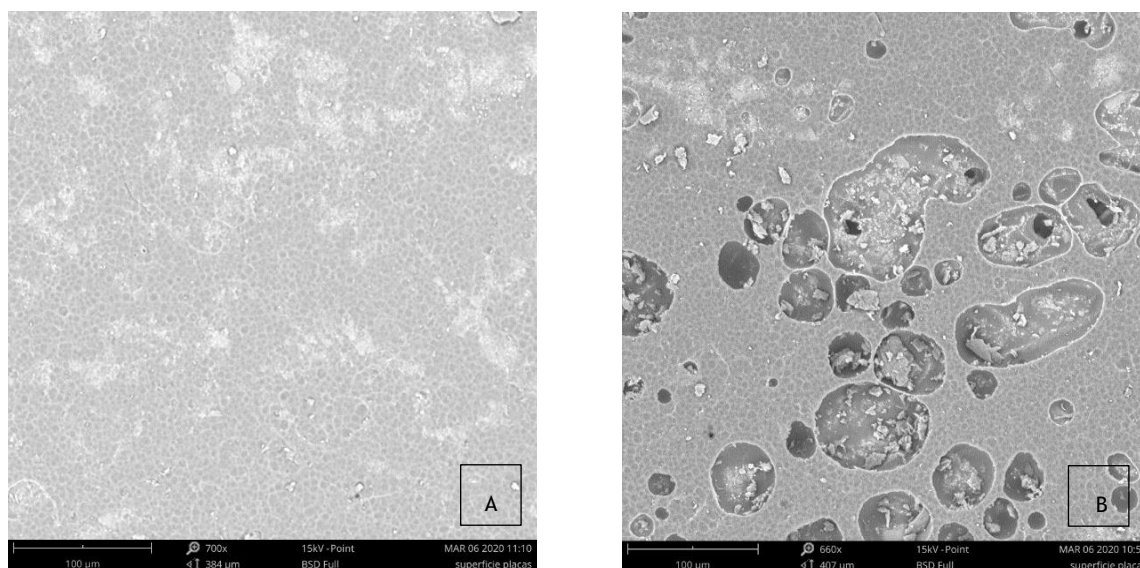
*Figura 4.8-Imagens de SEM sendo que a imagem A está associada a uma zona sem defeito e a imagem B uma zona com defeito.*

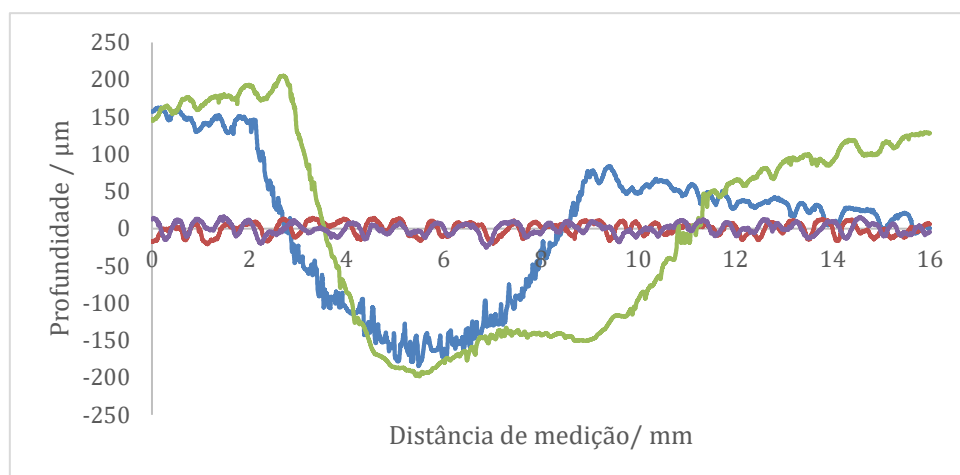
*Figura 4.9-Perfis primários das zonas com defeito (linha azul a amostra 8 e linha verde a amostra 10) comparativamente a zonas sem defeito (linha vermelha a amostra 8 e linha roxa a amostra 10).*

Fazendo uma avaliação dos perfis no geral, o primeiro ponto a destacar é a não correspondência entre o perfil base da amostra em avaliação e o perfil da zona com defeito. É também de notar que a falta de correspondência dos perfis é tendencialmente mais notável antes do defeito. Todos os defeitos se apresentam como uma depressão, com uma forma mais ou menos circular. É de destacar que no perfil da amostra 10, Figura 4.9, no interior da depressão existe um pequeno pico que pode indicar a presença de algum contaminante. Relativamente aos ensaios com a lupa, foi possível distinguir as amostras entre si tendo em conta o aspeto visual dos defeitos. Distingue-se três tipos diferentes de danos. O primeiro grupo é constituído pelas amostras 5, 6 e 7 e os defeitos em questão destacam-se dos restantes por possuírem uma dimensão mais pequena e em volta do defeito existir uma superfície brilhante. As imagens recolhidas são apresentadas na Figura 4.10.

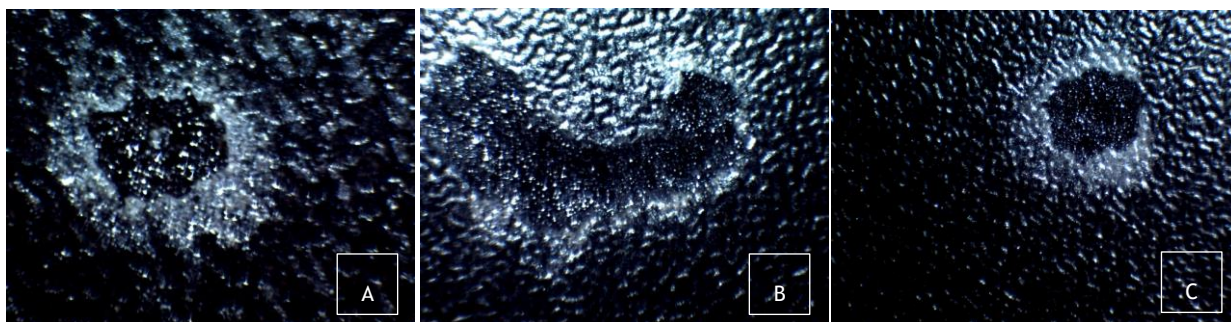
*Figura 4.10-Imagens à lupa sendo que a imagem A está associada à amostra 5, a imagem B à amostra 6 e a imagem C à amostra 7.*

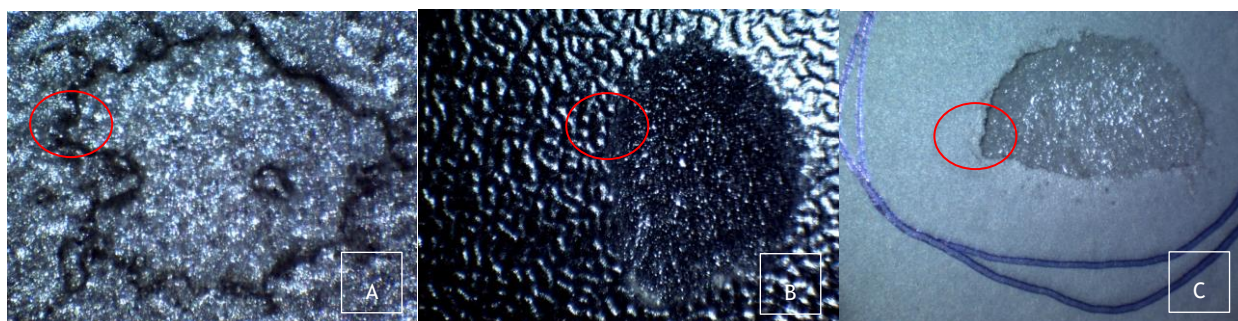
lupa para essas amostras são apresentados na Figura 4.11. É também de destacar que ao contrário do primeiro grupo, a volta da zona, ocorreu a quebra do papel decorativo. Na Figura 4.11, as zonas de quebra são assinaladas com um círculo vermelho. Por fim, o terceiro grupo é constituído pelas amostras 10 e 11. Estas destacam-se das restantes por possuírem dentro da depressão duas zonas distintas, uma zona brilhante e uma zona opaca que aparenta corresponder ao pequeno pico que é visível na Figura 4.9. Para além disso, verifica-se também a rotura do papel na zona de transição. As imagens recolhidas são apresentadas na Figura 4.12, e estão assinaladas a vermelho as zonas de quebra. Conclui-se, tanto pela análise dos perfis primários, como pelas imagens recolhidas à lupa que a presença destes danos não estará associada ao revestimento, mas a problemas já existentes na superfície do aglomerado.

*Figura 4.11-Imagens à lupa sendo que a imagem A está associada à amostra 4, a B à amostra 8 e a C à amostra 9.*

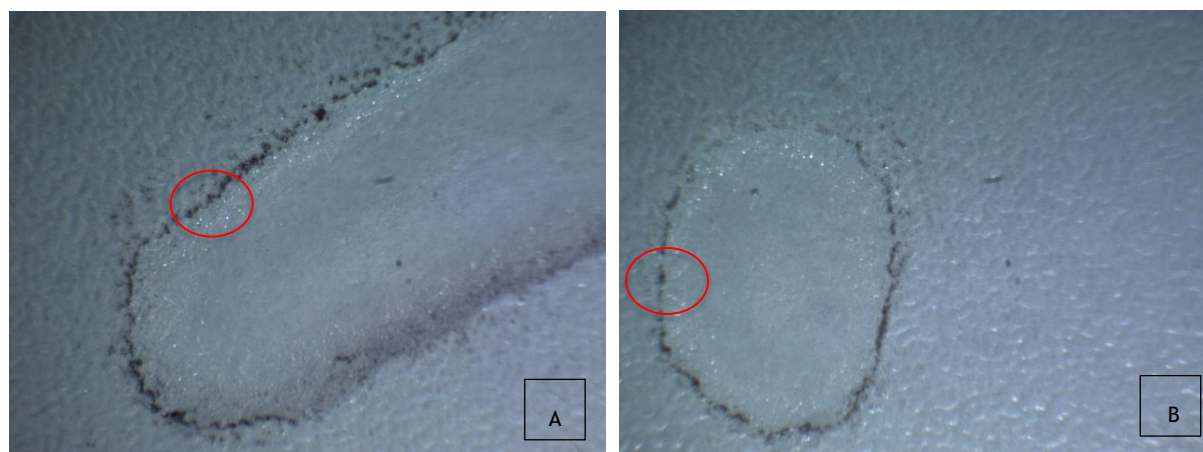
*Figura 4.12-Imagens à lupa sendo que a imagem A está associada à amostra 10 e a imagem B à amostra 11.*

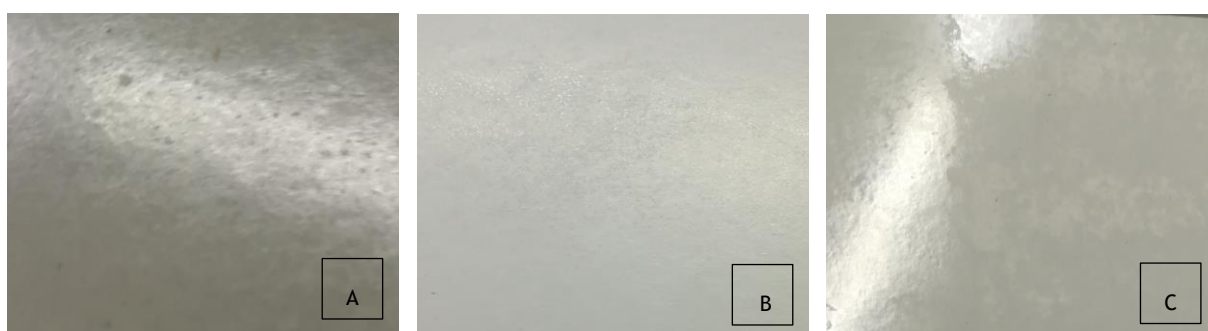
*Figura 4.13-Imagens dos defeitos de simulação estando na A o defeito associado ao envelhecimento do papel, na B o defeito associado a diminuição do tempo de prensagem e na C o defeito associado a segunda condição do ensaio da manipulação do teor em resina.*

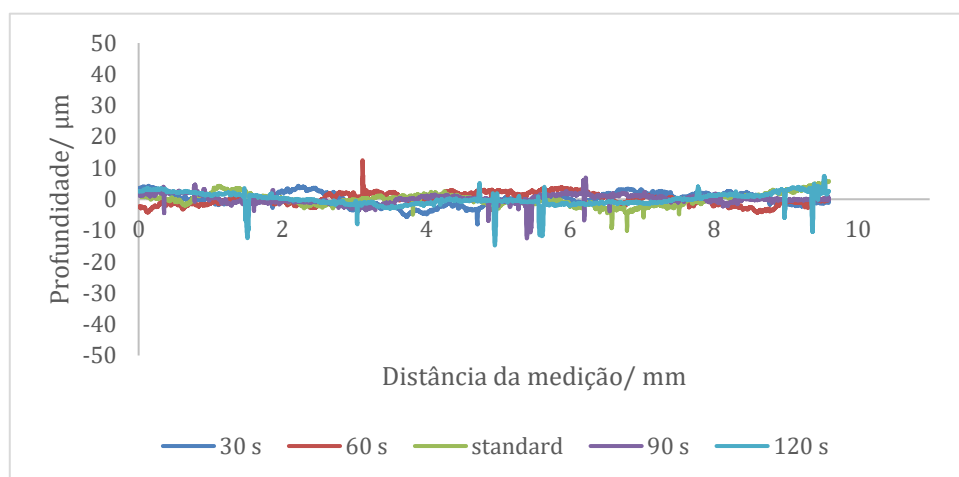
Figura 4.14-Perfis primários das amostras de envelhecimento do papel.

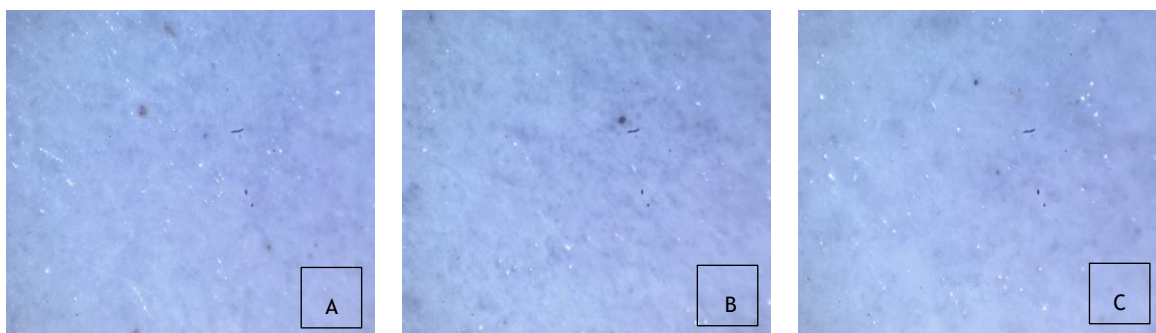
Figura 4.15-Imagens à lupa sendo que a imagem A está associada ao papel standard, a imagem B ao papel envelhecido 30 s e a imagem C ao papel envelhecido 60 s.

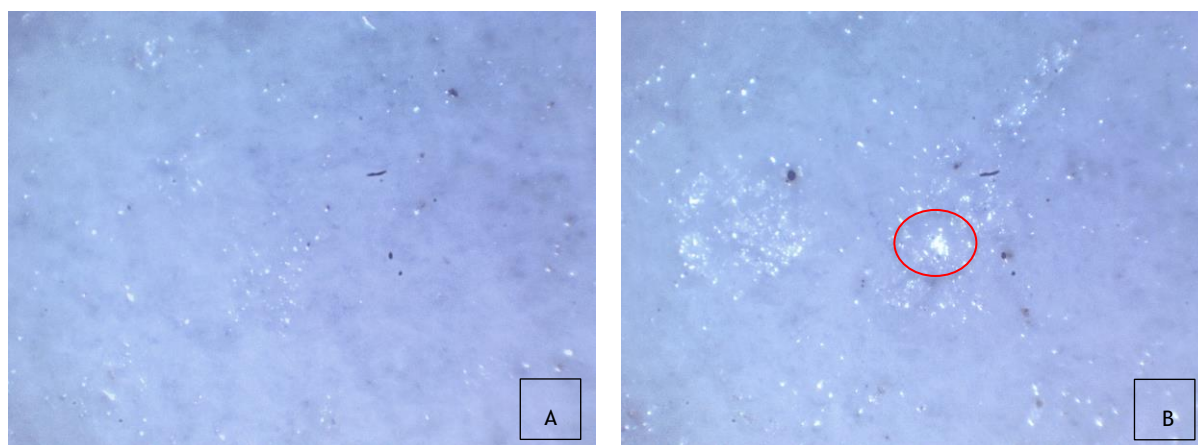
*Figura 4.16-Imagens à lupa sendo que a imagem A está associada ao papel envelhecido 90 s e a imagem B ao papel envelhecido 120 s.*

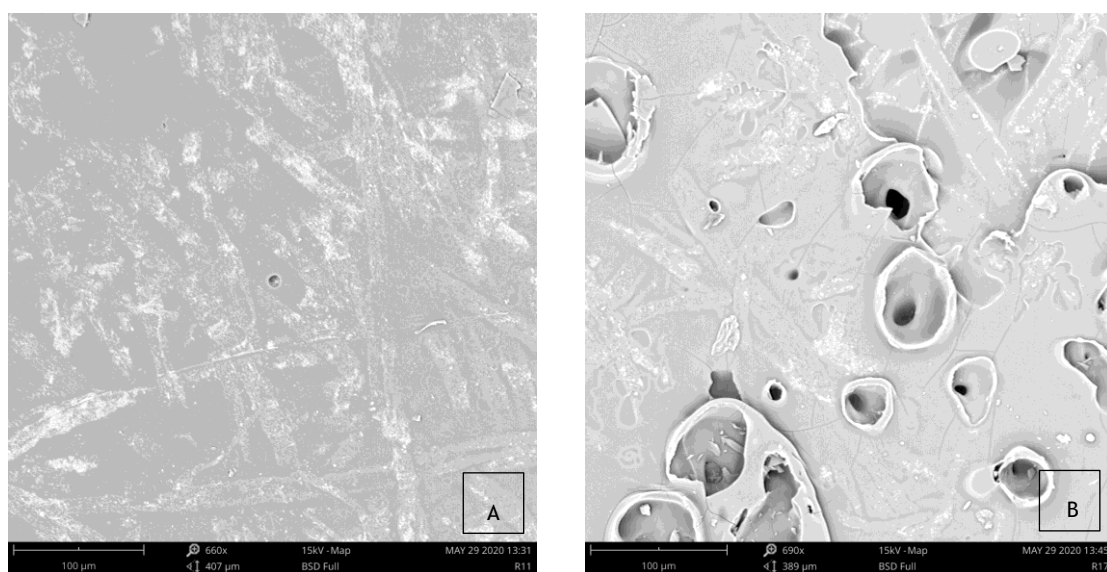
*Figura 4.17-Imagens de SEM sendo que a imagem A está associada a amostra de papel standard e a imagem B a do papel envelhecido durante 120 s.*

Tal como foi concluído pelos ensaios com o rugosímetro, o envelhecimento do papel provoca que à superfície existam pequenas mossas. Pelas análises de SEM, foi possível concluir que os defeitos possuem uma maior profundidade no centro do que na periferia. O defeito em questão poderá ser provocado pelo excesso de pressão de vapor proveniente do aglomerado, originado pela excessiva humidade do aglomerado comparativamente ao papel decorativo que foi seco excessivamente. Relativamente à avaliação da composição química, esta é muito semelhante

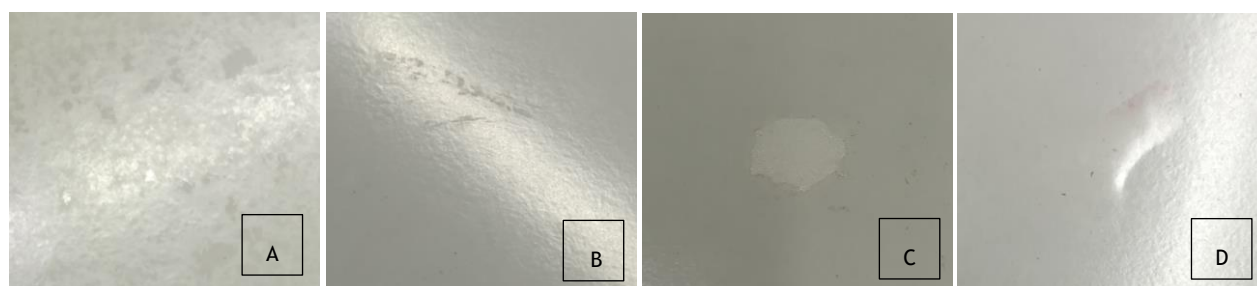
*Figura 4.24-Imagens dos defeitos de simulação estando na A o defeito associado a pulverização da água, na B o defeito da dispersão de ureia, na C a mocha na superfície e na D a presença de contaminantes na superfície.*

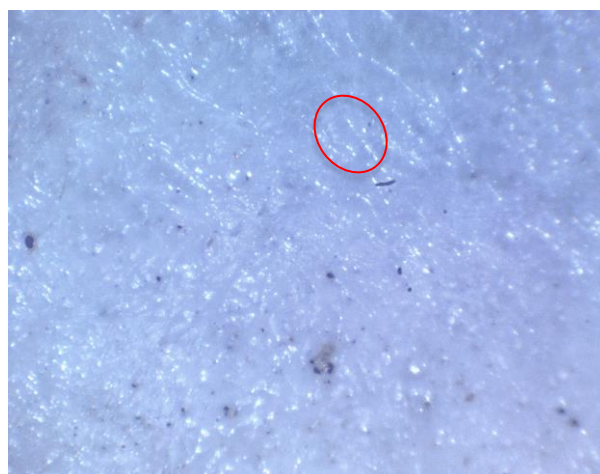
*Figura 4.26-Imagem à lupa de um local onde ocorreu a pulverização da água.*

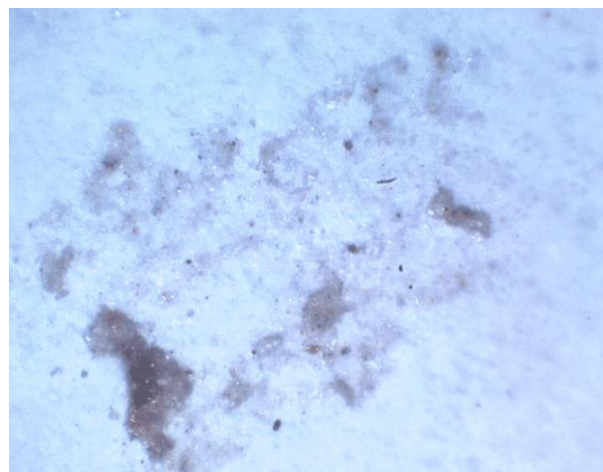
*Figura 4.28-Imagem à lupa de um local onde ocorreu a dispersão de ureia.*

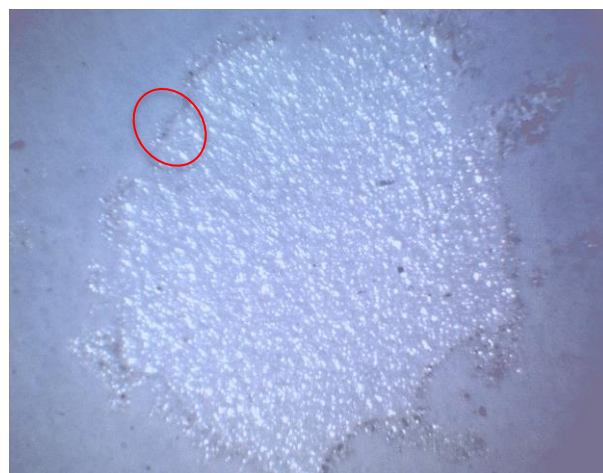
*Figura 4.30-Imagem à lupa do local da mossa.*

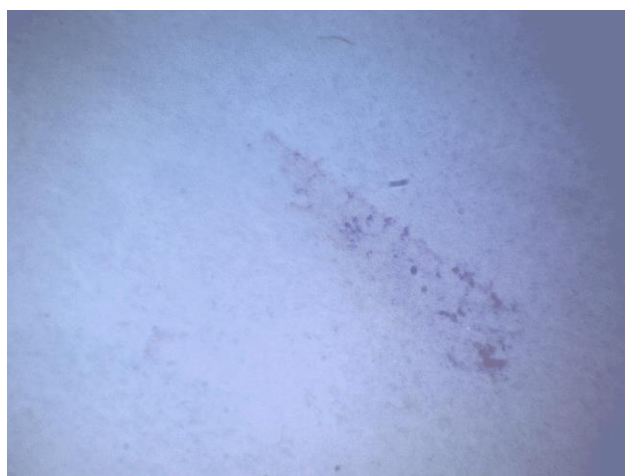
*Figura 4.32-Imagem à lupa do local onde está o plástico.*
