# METODOLOGIA DE INSPEÇÃO E DIAGNÓSTICO DE ANOMALIAS EM EDIFÍCIOS

Dissertação submetida para satisfação parcial dos requisitos do grau de  
**MESTRE EM ENGENHARIA CIVIL — ESPECIALIZAÇÃO EM CONSTRUÇÕES**

## **MESTRADO INTEGRADO EM ENGENHARIA CIVIL 2020/2021**

FACULDADE DE ENGENHARIA DA UNIVERSIDADE DO PORTO

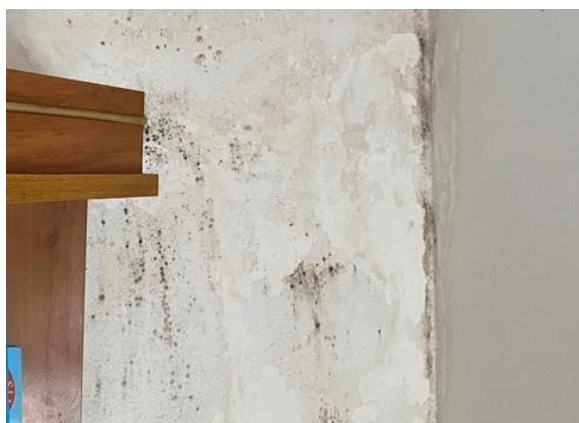
As formas mais comuns de as humidades se manifestarem são o aparecimento de manchas, microrganismos e o empolamento no revestimento. Um exemplo de humidade em revestimento retrata-se na figura 29.

Fig. 29 Manchas e empolamento de revestimento

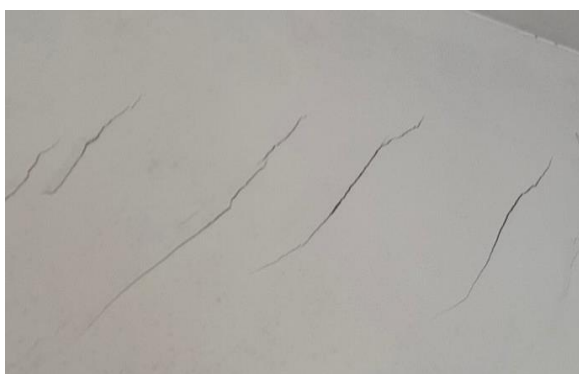
Na figura 30 está representado o aparecimento de fissuras em revestimento de parede.

Fig. 30 Fissuras em revestimento

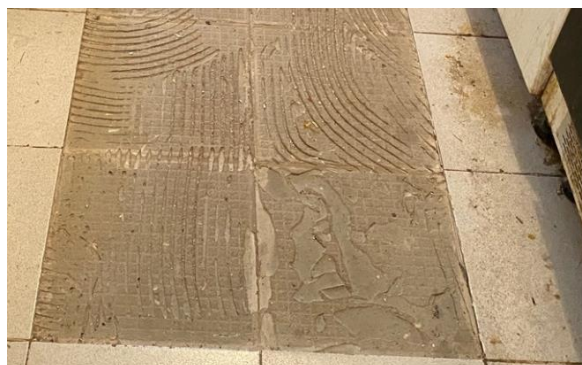
Fig. 31 Destacamento de revestimento chão

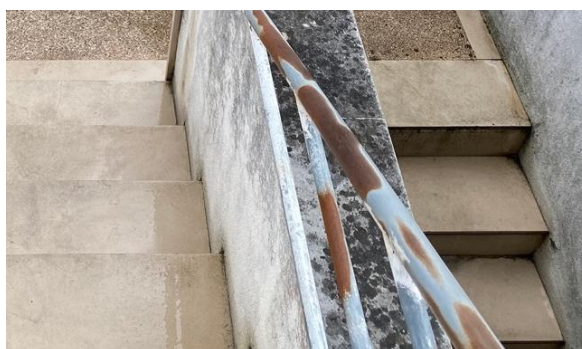
A corrosão acontece nos elementos metálicos principalmente pelo contacto sem pintura de proteção com o ar, vapor de água ou água. Este fenómeno acontece geralmente nas dobradiças, puxadores, grades entre outros materiais metálicos. Na figura 32 pode ver-se a corrosão de um corrimão.

Fig. 32 Corrosão em corrimão de escadaria

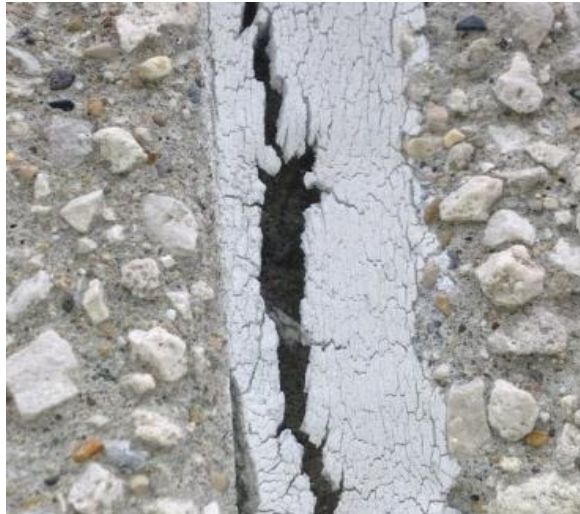
Fig. 33 Cordão de silicone envelhecido

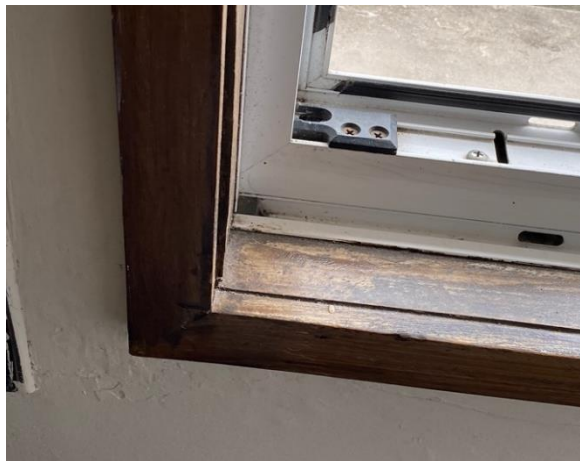
Fig. 34 Madeira empenada em apainelado de janela

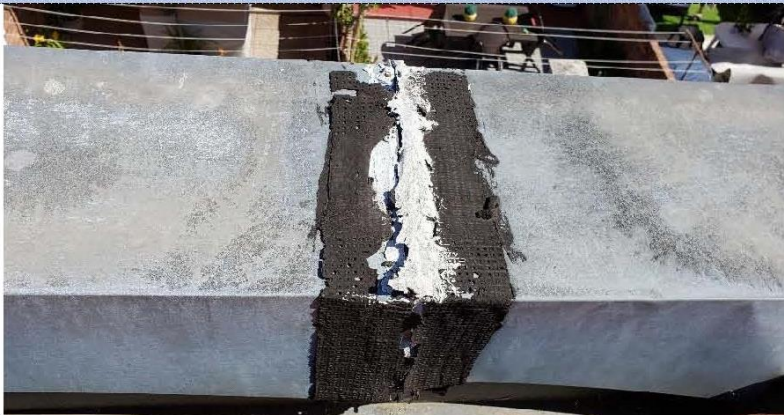
| | Fig. 1 Deterioração de ligação entre rufos | |

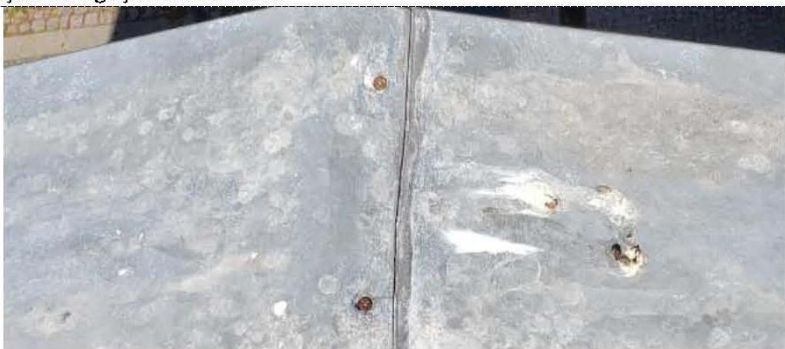
| | Fig. 2 Oxidação de fixações mecânicas | |

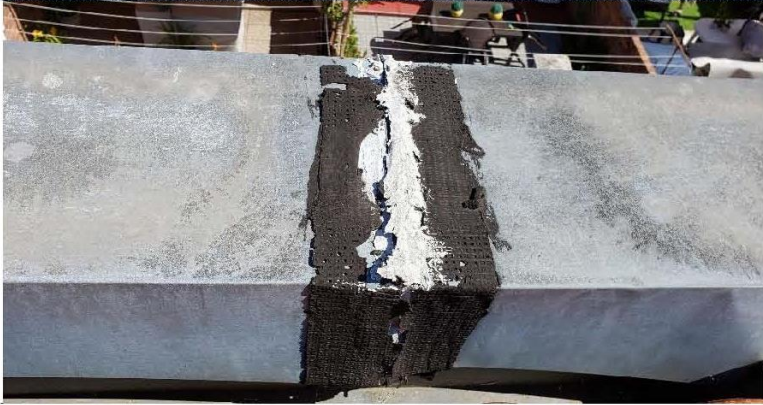
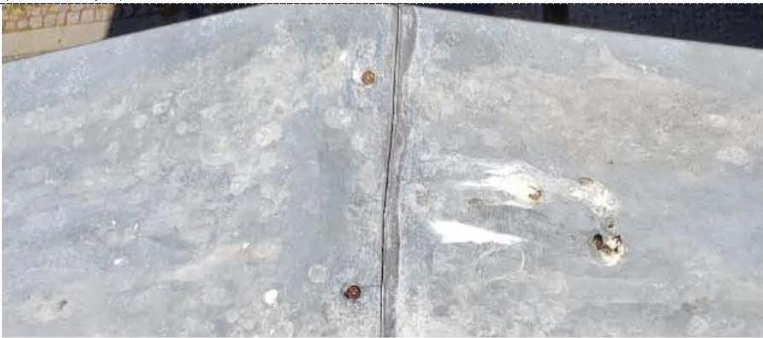
| | | | | | | | |
| | Fig. 1 Deterioração de ligação entre rufos<br><br>Fig. 2 Oxidação de fixações mecânicas | | | | | | | | |
| <b>CARACTERIZAÇÃO DA ANOMALIA</b> |

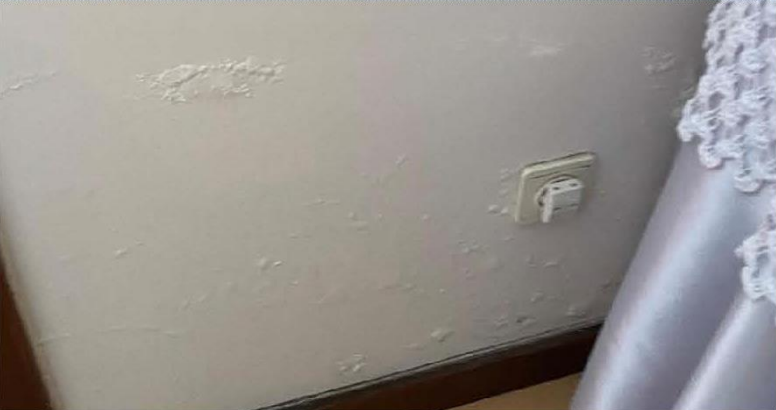
| | | Fig. 1 Empolamento em base de parede |

| DIAGNÓSTICO | <p>Considera-se como causa mais provável a degradação e/ou inexistência de corte hídrico. A humidade ascensional em paredes resulta da conjugação de três fatores: presença de água no subsolo, materiais porosos e ausência ou degradação dos elementos de corte hídrico.</p> |

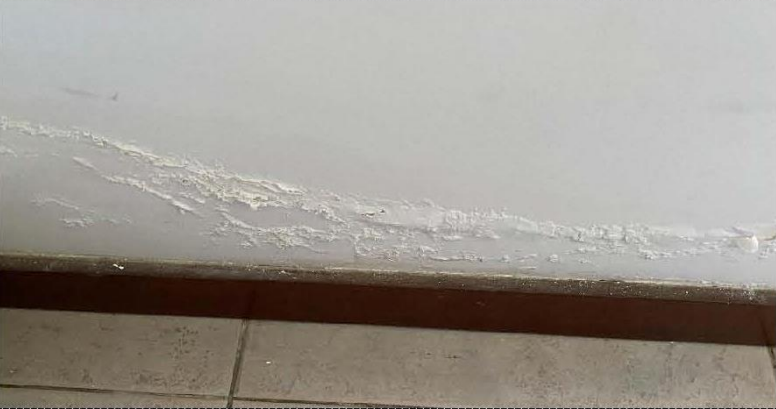
| | | Fig. 2 Degradação de base de parede |

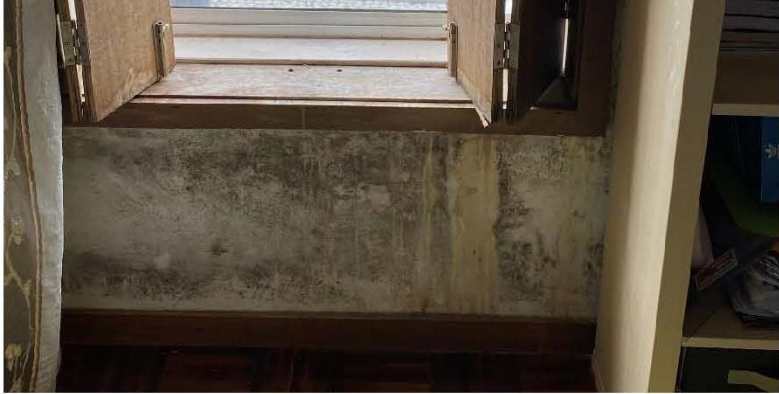
| | Fig. 1 Microrganismos e empolamento em zona envolvente a janela | |

| DIAGNÓSTICO | <p>Considera-se como causa mais provável para a patologia a conjugação dos seguintes fatores:</p> <ul style="list-style-type: none"><li>- Fissuração de revestimento de fachada;</li><li>- Degradação e/ou inexistência de corte hídrico;</li><li>- Degradação natural de mástiques;</li><li>- Detioração de zonas de ligação peitoris e soleiras com fachada;</li><li>- Degradação de caixilharias. O aparecimento de aberturas entre perfis está por norma associado a um envelhecimento natural dos materiais, associada à dilatação térmica da caixilharia. A degradação da zona de ligação entre perfis, pode permitir a percolação de água para o interior das habitações e consequente degradação dos revestimentos;</li><li>- Inexistência de caleira de condensados. A inexistência de canal de drenagem leva a que todas condensações que se gerem nas superfícies interiores dos vãos envidraçados, não possam ser escoadas para o exterior, propiciando assim a existência de infiltrações para o interior do edifício.</li></ul> |

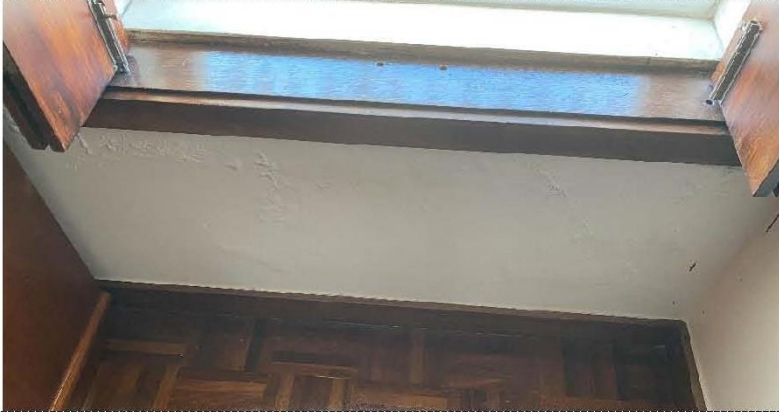
| | Fig. 2 Degradação em zona envolvente a janela | |

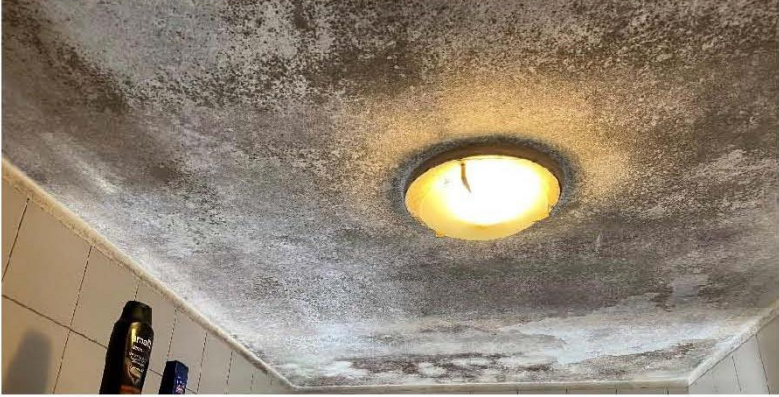
| | Fig. 1 Microrganismos em teto de instalações sanitárias |

| DIAGNÓSTICO | <p>A presente patologia tem como principal causa a existência de condensações superficiais devido à má ventilação existente no compartimento. O sistema de extração existente não apresenta a capacidade de extração necessária, de forma a assegurar renovações de ar essenciais num curto espaço de tempo.</p> |

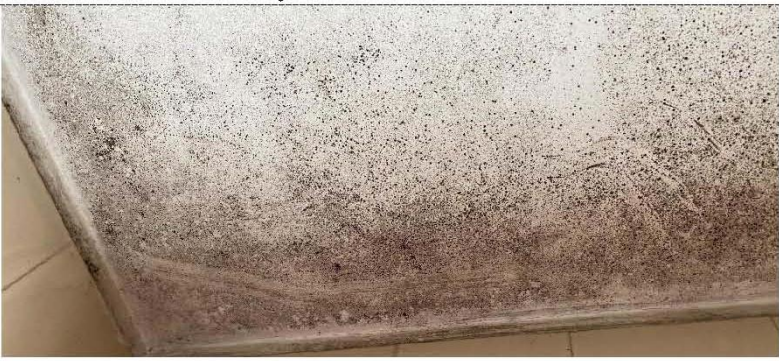
| | Fig. 2 Presença de microrganismos em revestimento de teto |

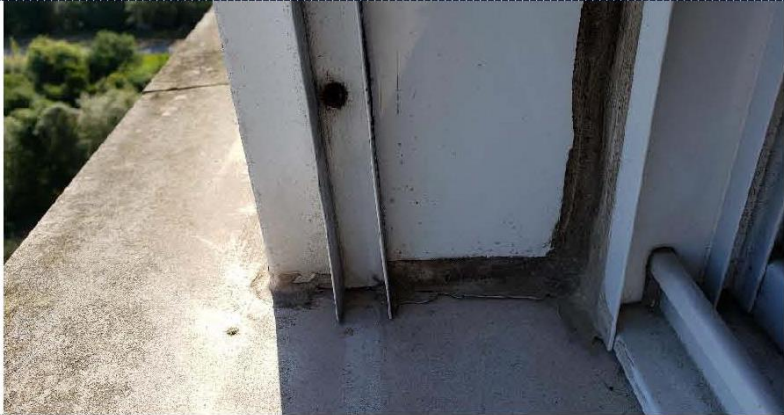
| | Fig. 1 Mástiques de vedação perimetral de caixilharia com sinais de degradação |

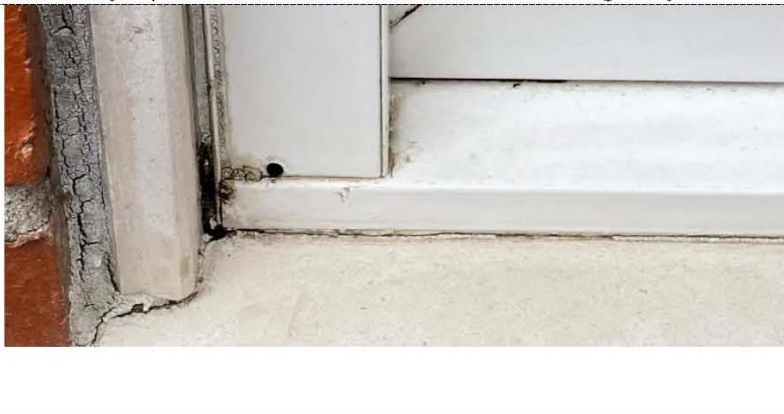
| | Fig. 2 Deterioração de mástiques |

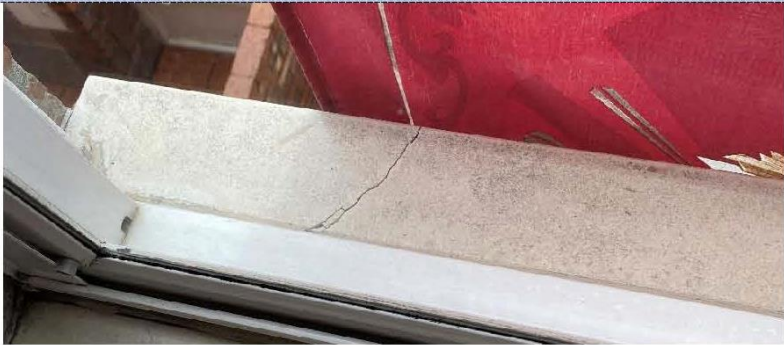
| | Fig. 1 Fissuração de peitoril | |

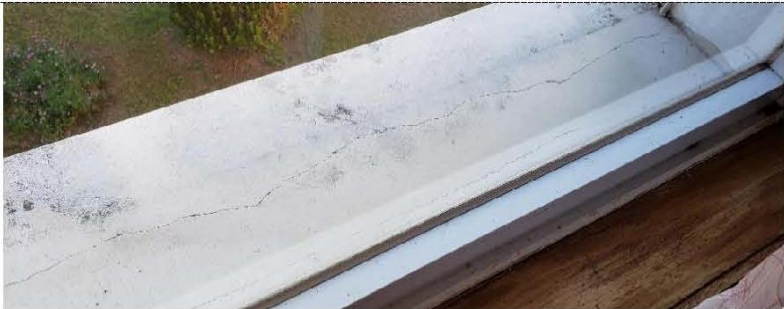
| | Fig. 2 Deterioração de peitoril | |

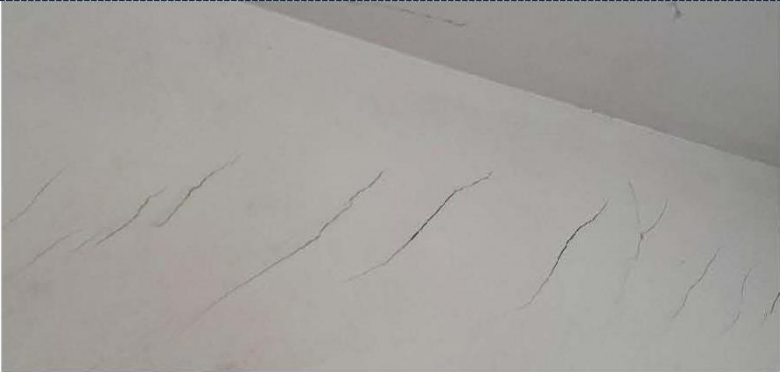
| | Fig. 1 Fissuração em revestimento de parede | |

| <b>DIAGNÓSTICO</b> | <p>Considera-se a conjugação das seguintes causas a situação mais provável para a presente patologia:</p> <ul style="list-style-type: none"> <li>-Assentamento diferencial da estrutura associada à consolidação natural do terreno;</li> <li>-Existência de pontes térmicas, as quais associadas ao diferente comportamento térmico dos materiais, pode levar ao aparecimento de fissuras na zona de ligação da fachada com elementos estruturais;</li> <li>-Deformação do betão ao longo do tempo sob aplicação de carga constante (fluência);</li> <li>-Flexão de vigas associadas ao novo estado de carregamento;</li> <li>-Causas acidentais/fortuitas;</li> <li>-Falta de ações de manutenção, de modo a prolongar a vida útil dos materiais. Os materiais de construção, nomeadamente as pinturas, possuem um período de vida útil, a partir do qual, as propriedades do material excedem os valores mínimos exigidos quer do ponto de vista funcional quer estético tendo de ser alvo de manutenção de forma a evitar a degradação dos mesmos.</li> </ul> |

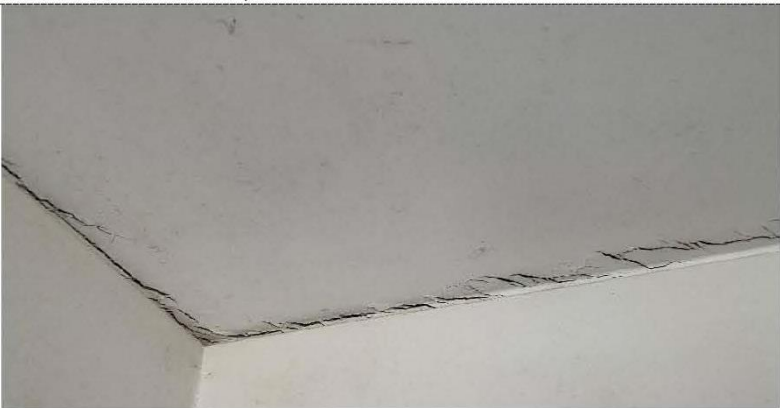
| | Fig. 2 Fissuração em zona de ligação entre teto e paredes | |

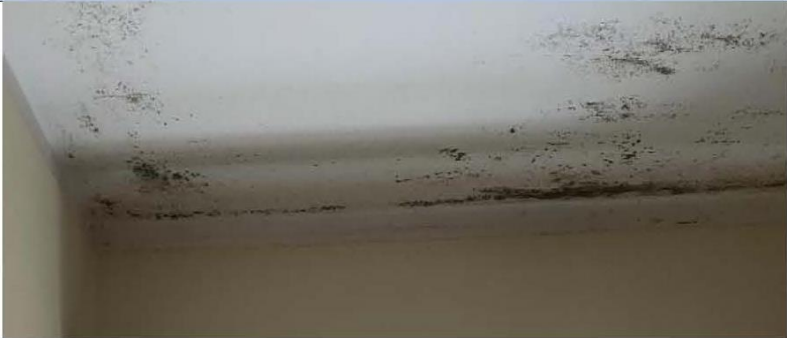
| | | Fig. 1 Manchas e microrganismos em revestimento de teto |

| DIAGNÓSTICO | <p>Analisando-se a presente patologia considera-se como principal causa a conjugação dos seguintes fatores:</p> <ul style="list-style-type: none"> <li>-Perda de estanquidade da cobertura; A humidificação dos materiais pode estar na origem da anomalia. A infiltração pode ocorrer devido à degradação dos rufos como explicado no diagnóstico D1.</li> <li>-Existências de pontes térmicas; A existência de pontes térmicas pode ocorrer devido ao insuficiente ou inexistente isolamento térmico das paredes exteriores na zona onde estão presentes elementos estruturais. Pela análise térmica é possível identificar a presença de pontes térmicas.</li> <li>-Condensações superficiais associadas a uma deficiente ventilação/renovação do ar, associada a hábitos de utilização pouco cuidada de espaços interiores.</li> </ul> |

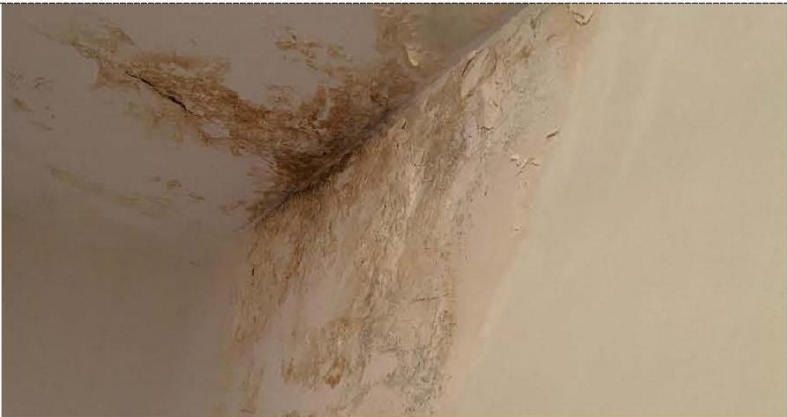
| | | Fig. 2 Manchas e empolamento de revestimento de teto |
