# **DURABILIDADE DE REVESTIMENTOS DE FACHADAS EM PEDRA CALCÁRIA**

Dissertação submetida para satisfação parcial dos requisitos do grau de  
**MESTRE EM ENGENHARIA CIVIL – ESPECIALIZAÇÃO EM CONSTRUÇÕES**

## **MESTRADO EM ENGENHARIA CIVIL 2022/2023**

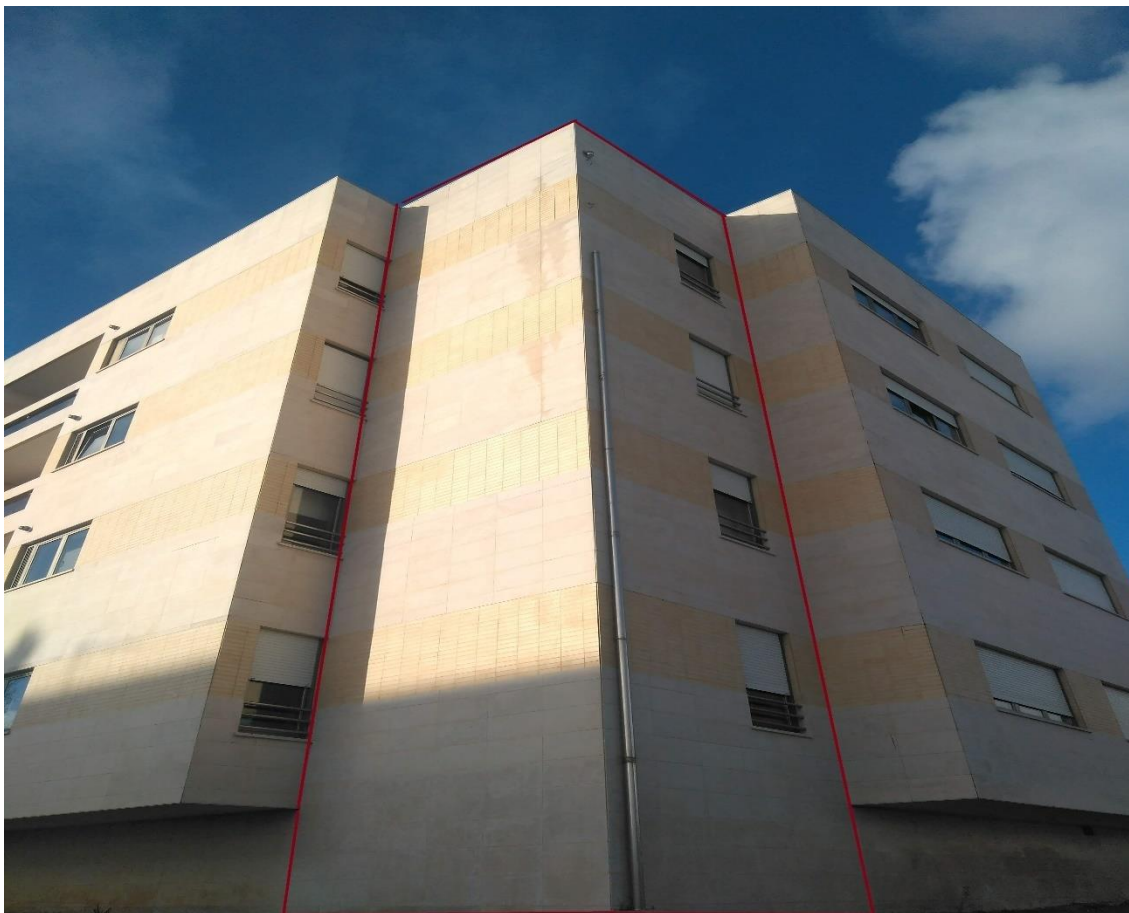
No presente caso de estudo, as fachadas orientadas para o Sul e Este foram parcialmente reabilitadas recentemente de modo a corrigirem-se problemas de infiltrações no interior das frações autónomas. Os revestimentos destas orientações que foram alvo de reabilitação encontram-se delimitadas a vermelho na Figura 36. No que toca à pedra calcária que foi utilizada para reabilitação esta é igual à colocada na fase de construção, tratando-se de moleanos M11 (cujo aspeto se encontra na Figura 35) cujas propriedades são :

Figura 36 – Delimitação do revestimento de fachada que foi sujeito a reabilitação.

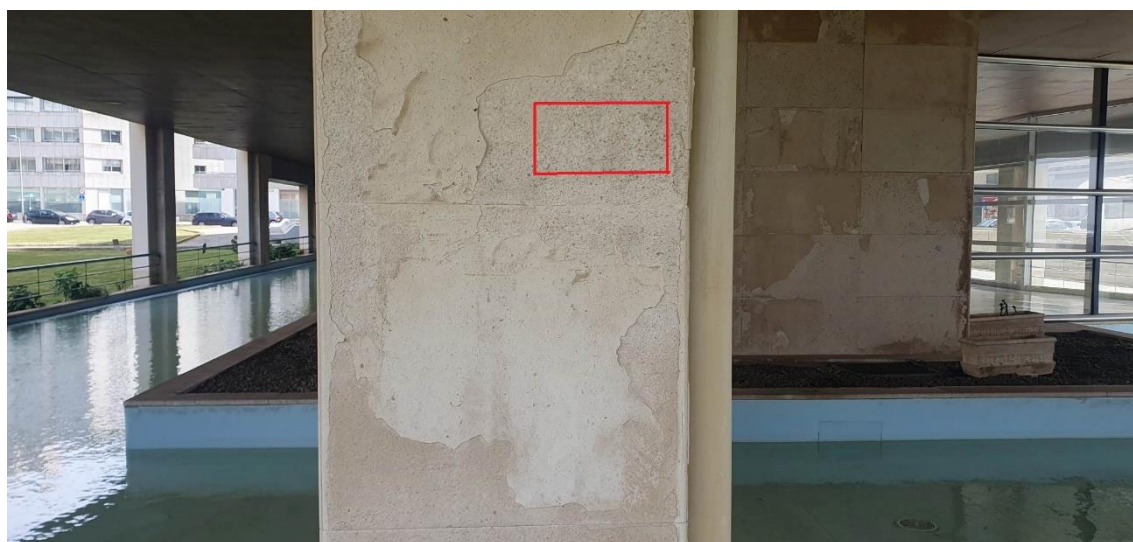
Figura 52 – Imagem identificativa do revestimento degradado do caso de estudo 2.

que, apesar da diferença notável, o reboco antigo exposto apresenta um melhor desempenho de absorção de água em comparação com o revestimento em pedra calcária desgastado.

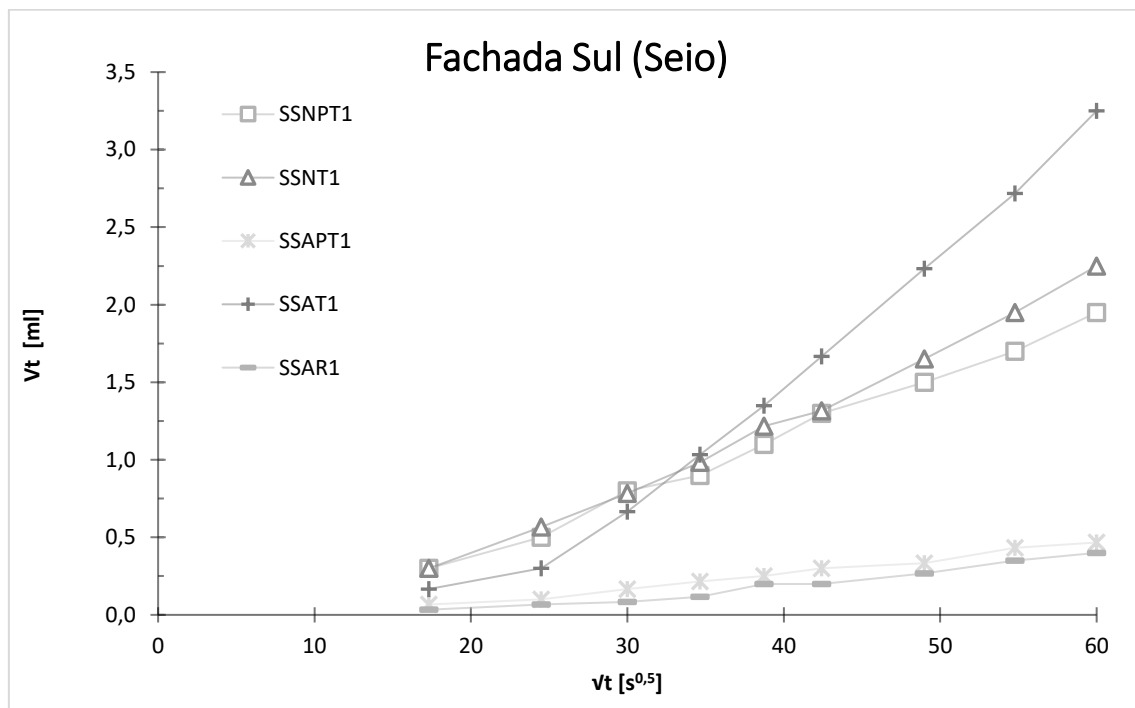
No que toca ao desempenho da pedra calcária nova vs pedra calcária antiga, apenas na zona do piso térreo, tanto na zona da junta como na zona do seio obteve-se um pior desempenho na zona revestida de pedra calcária nova do que na zona revestida de pedra calcária antiga.

Apesar dos valores mais altos na zona da platibanda da fachada, é interessante observar que o valor obtido no piso térreo, revestido com pedra calcária nova é muito próximo aos valores observados na zona da platibanda tanto na zona do seio como na zona da junta. Isso indica que, apesar da alteração estética quase imperceptível causada pela substituição de parte das pedras calcárias da fachada sul, as novas pedras apresentam valores de absorção de água superiores às pedras originalmente colocadas no edifício.

Figura 54 – Volume de água absorvida da Fachada orientada a Sul (Seio) do caso de estudo 1

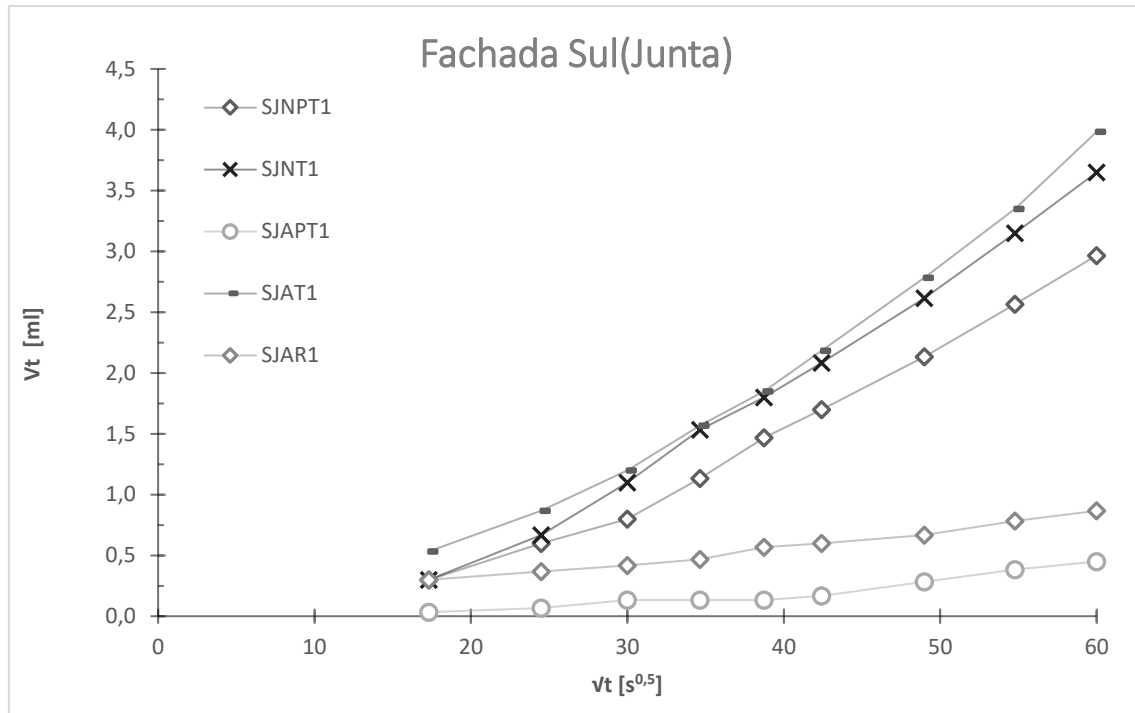
Figura 55 – Volume de água absorvida da Fachada orientada a Sul (Junta) do caso de estudo 1

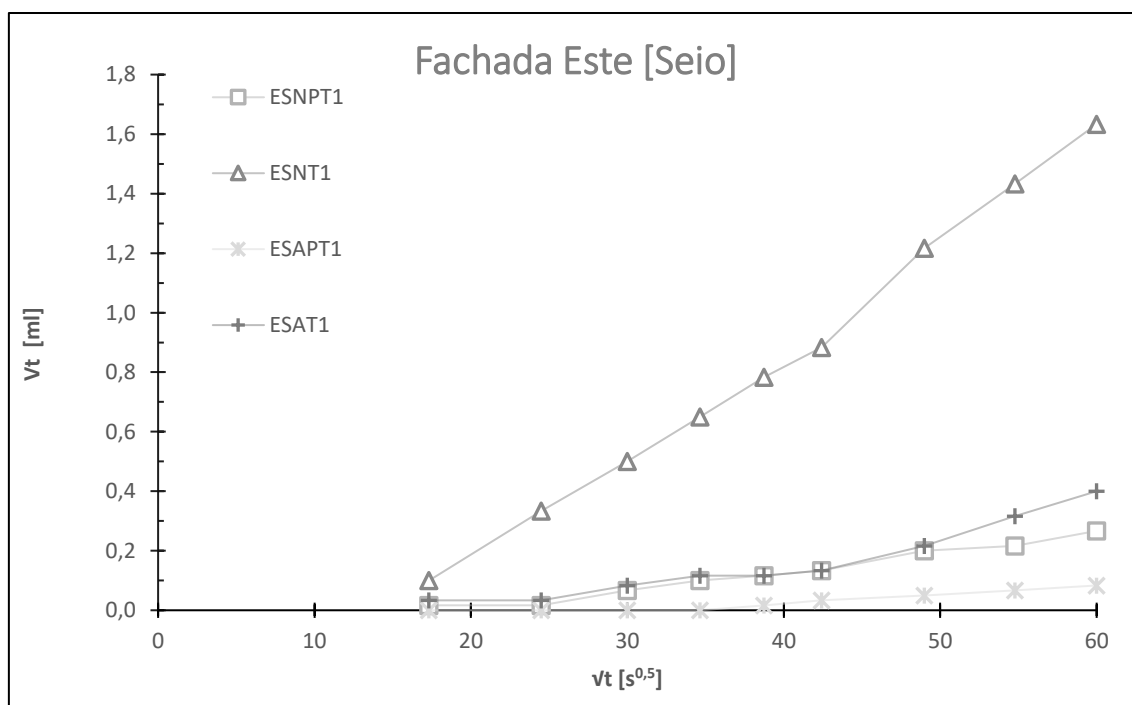
É notável que a zona da junta não apresentou um desempenho tão bom em comparação com a zona do seio na mesma orientação de fachada. No caso do seio o valor do extremo superior foi de 1,63 ml (para a zona revestida de pedra calcária nova no topo do edifício) enquanto que na zona da junta foi de 4,70 ml (para a zona revestida de pedra calcária antiga no topo do edifício). Indicando, assim, que as juntas da presente fachada foram menos eficientes em resistir à permeabilidade da água, o que poderá resultar numa maior degradação da fachada.

No que toca à avaliação do revestimento de pedra calcária nova contra a pedra calcária antiga, tanto na zona do piso térreo como na zona do topo do edifício, as zonas do seio obtiveram pior desempenho na pedra calcária nova do que na pedra calcária antiga. No entanto, na zona da junta observa-se o contrario em que tanto na zona do piso térreo como na zona do topo do edifício a zona revestida de pedra calcária nova apresentou melhor desempenho que na zona revestida de pedra calcária antiga.

Figura 56 – Volume de água absorvida da Fachada orientada a Este (Seio) do caso de estudo 1

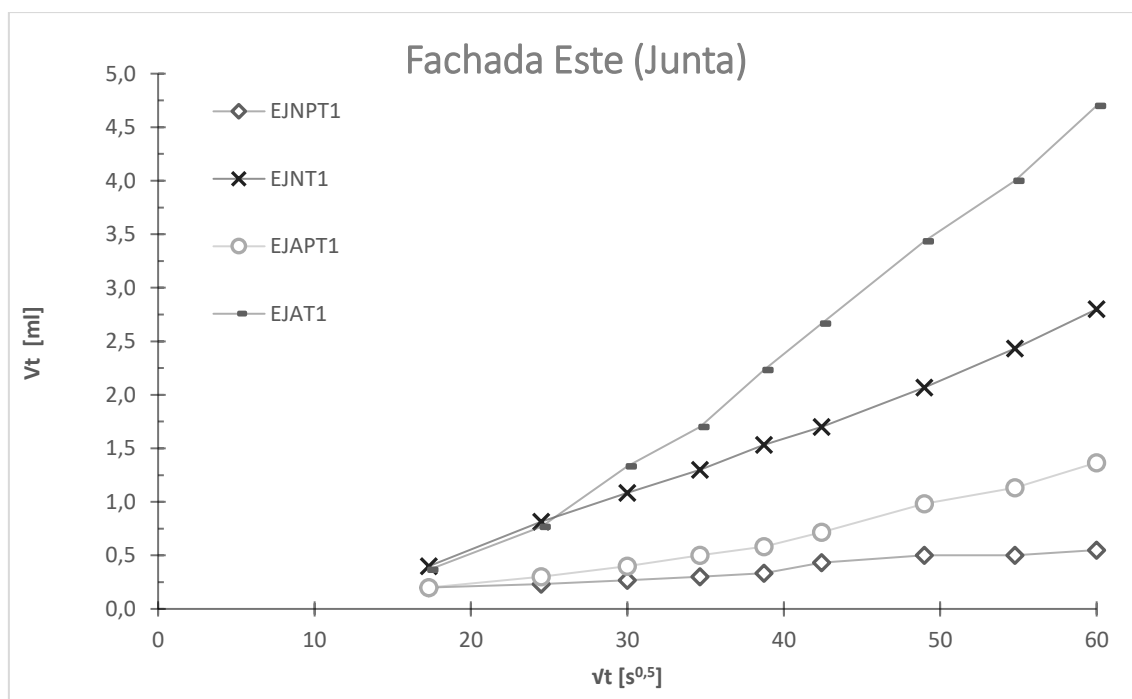
No caso da parte da fachada revestida de pedra calcária antiga, observa-se o mesmo que na pedra calcária nova de haver uma diferença considerável entre a zona do seio e na zona da junta. Apesar de na zona do piso térreo os valores da pedra calcária antiga terem sido baixos no seio (ESAPT1) obteve-se 0,08 ml e na junta (EJAPT1) obteve-se 1,37 ml. No entanto, no topo do edifício o mesmo verifica-se, mas há uma discrepância de valores muito maior. Na zona referido para o seio a pedra calcária nova (ESAT1) obteve 0,40 ml e a zona da junta (EJAT1) obteve 4,70 ml.

Figura 57 – Volume de água absorvida na fachada orientada a Este (Junta) do caso de estudo 1.

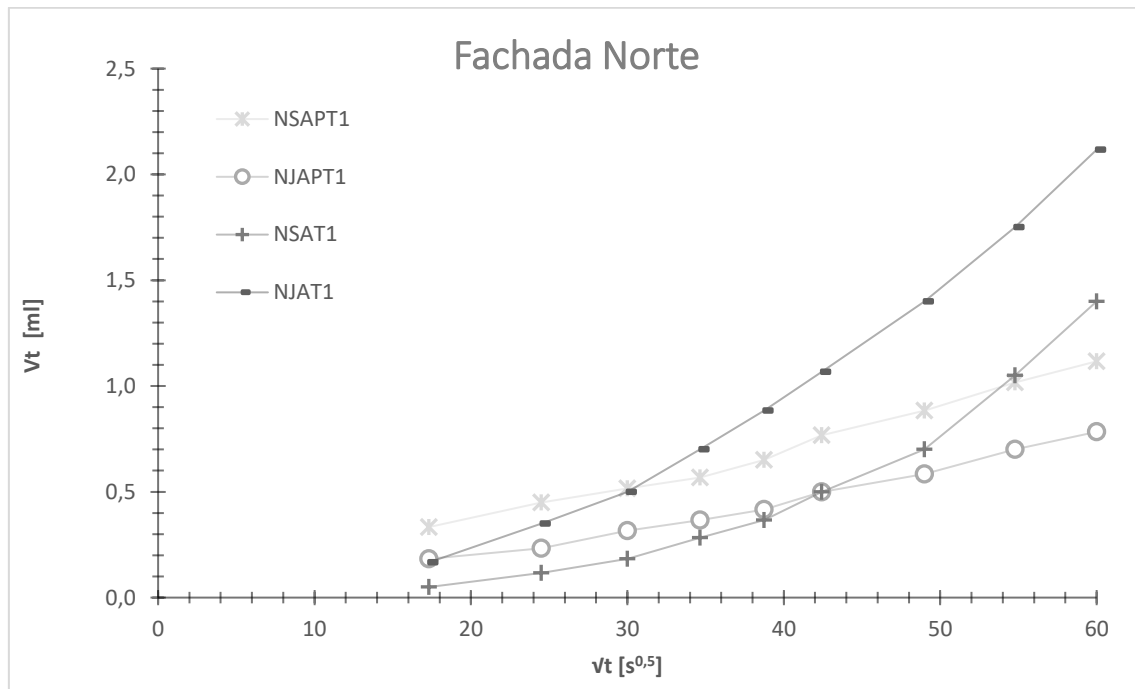
Na presente orientação de fachada, apesar de ocorrer a variação do volume de água diretamente correlacionado com a altura a diferença de valores finais obtidos pelos quatro ensaios aqui expostos são pequenas. É de notar também que na zona do piso térreo, ao contrário do que se observa na zona do topo do edifício, o seio (NSAPT1) teve um pior desempenho que a zona da junta (NJAT1).

Figura 58 – Volume de água absorvida da Norte do caso de estudo 1

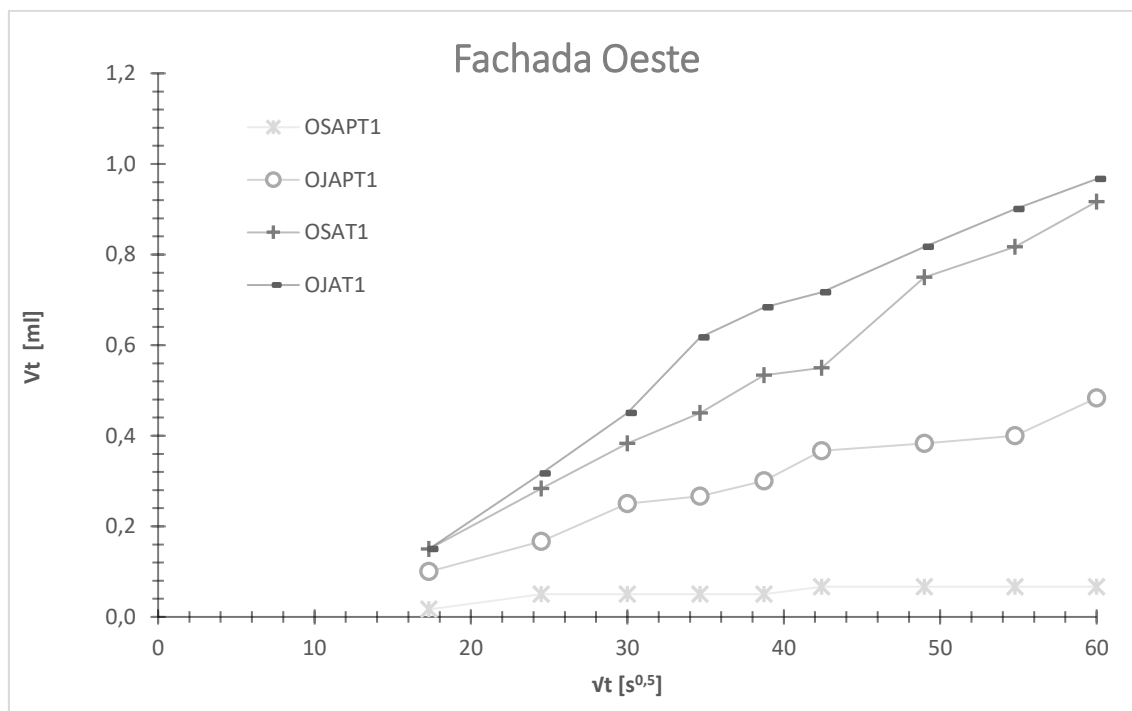
Na presente orientação de fachada verifica-se que tanto na zona do piso térreo como na zona do topo do edifício verifica-se que a pedra calcária no seio apresentou melhor desempenho que na junta.

Aqui, apesar de ocorrer a variação do volume de água diretamente correlacionado com a altura a diferença de valores finais obtidos pelos quatro ensaios aqui expostos são pequenas. Distintivamente denota-se também que na zona do topo do edifício a diferença entre o seio (OSAT1) e a junta (OJAT1) cujos valores obtidos são, respectivamente, 0,92 ml e 0,97 ml, é muito pequena quando comparado com a diferença obtida na zona do piso térreo (0,07 ml na zona do seio e 0,48 ml na zona da junta).

Figura 59 – Volume de água absorvida da Oeste do caso de estudo 1

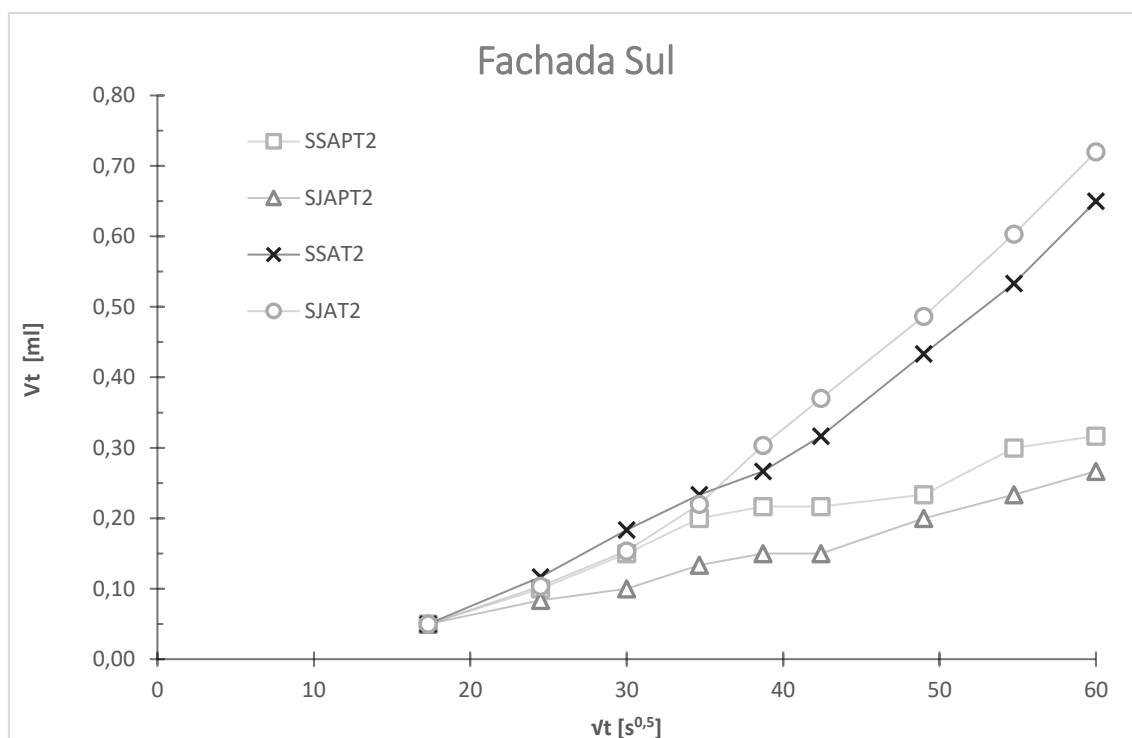
Na presente orientação de fachada, apesar de ocorrer a variação do volume de água diretamente correlacionado com a altura a diferença de valores finais obtidos pelos quatro ensaios aqui expostos são pequenas. Tanto na zona do piso térreo como no topo do edifício os ensaios de seio e junta para as respetivas zonas tiveram desempenhos quase idênticos.

É de notar, no entanto, que na zona do topo do edifício observa-se que o seio (SSAT2) apresentou ligeiramente melhor desempenho obtendo 0,65 ml que na zona da junta (SJAT2) que obteve 0,72 ml. No entanto, no local do piso térreo o contrario observa-se em que a zona do seio (SSAPT2) que obteve 0,32 ml teve ligeiramente pior desempenho que na zona da junta (SJAPT2) que obteve 0,27 ml.

Figura 64 – Volume de água absorvida da fachada sul do caso de estudo 2

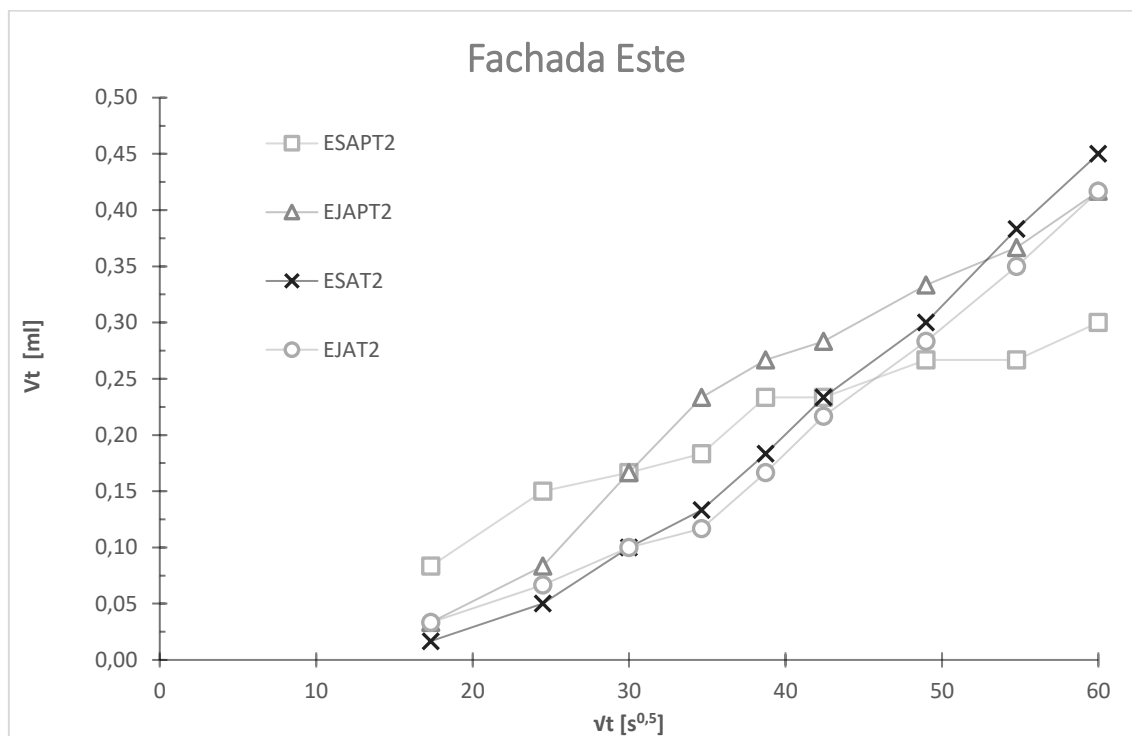
e junta para as respectivas zonas tiveram desempenhos quase idênticos havendo apenas uma diferença de 0,15 ml entre o extremo superior e o extremo superior dos valores obtidos.

Como observado anteriormente, as juntas obtiveram resultados equivalentes ambas acabando o ensaio com 0,42 ml e na zona do piso térreo a zona do seio (ESAPT2) que obteve 0,30 ml teve ligeiro melhor desempenho do que a zona da junta (EJAPT2). Por outro lado, na zona do topo do edifício, a zona do seio (ESAT2) que obteve 0,45 ml teve ligeiro pior desempenho que na zona da junta (EJAT2).

Figura 65 – Volume de água absorvida da fachada este do caso de estudo 2

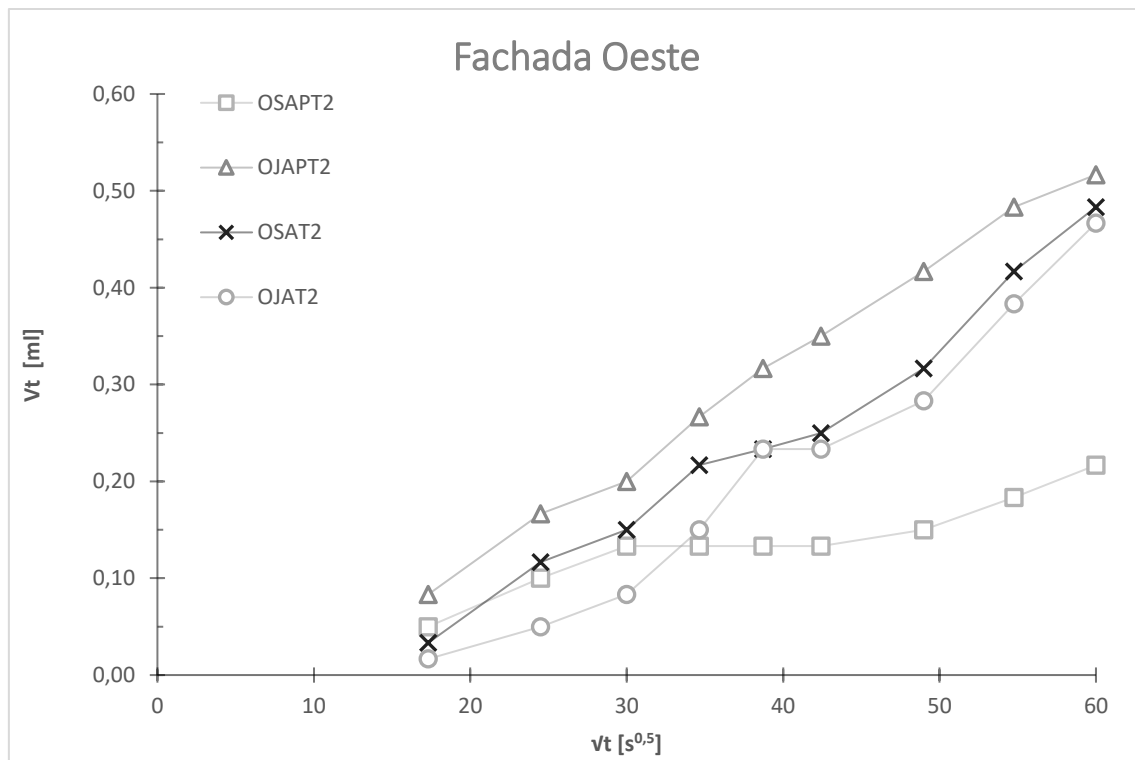
Analisando agora os gráficos referentes aos valores obtidos na fachada orientada a oeste, que está voltada para o mar e representada na Figura 66, foram obtidos padrões diferentes dos restantes. Ao contrário da maioria dos casos discutidos anteriormente, tanto o maior valor observado quanto o menor valor observado estão associados à zona do piso térreo. A presente orientação de fachada encontra-se orientada diretamente para o mar e era a que se apresentava mais degradada quando comparada com as restantes no mesmo caso de estudo.

No entanto, a diferença entre os valores obtidos na zona do seio (OSAT2) e na zona da junta (OJAT2) são praticamente nulos, resultando em uma diferença de apenas 0,01 ml entre ambas. O que por sua vez indica, neste contexto, que tanto a zona do seio quanto a zona da junta absorvem quantidades de água semelhantes na zona considerada.

É também de notar que a zona da junta no piso térreo (OJAPT2) obteve pior desempenho não só que a zona da junta no topo do edifício (OJAT2) mas também teve pior desempenho na zona do seio no topo do edifício (OSAT2).

Figura 66 – Volume de água absorvida da fachada oeste do caso de estudo 2.

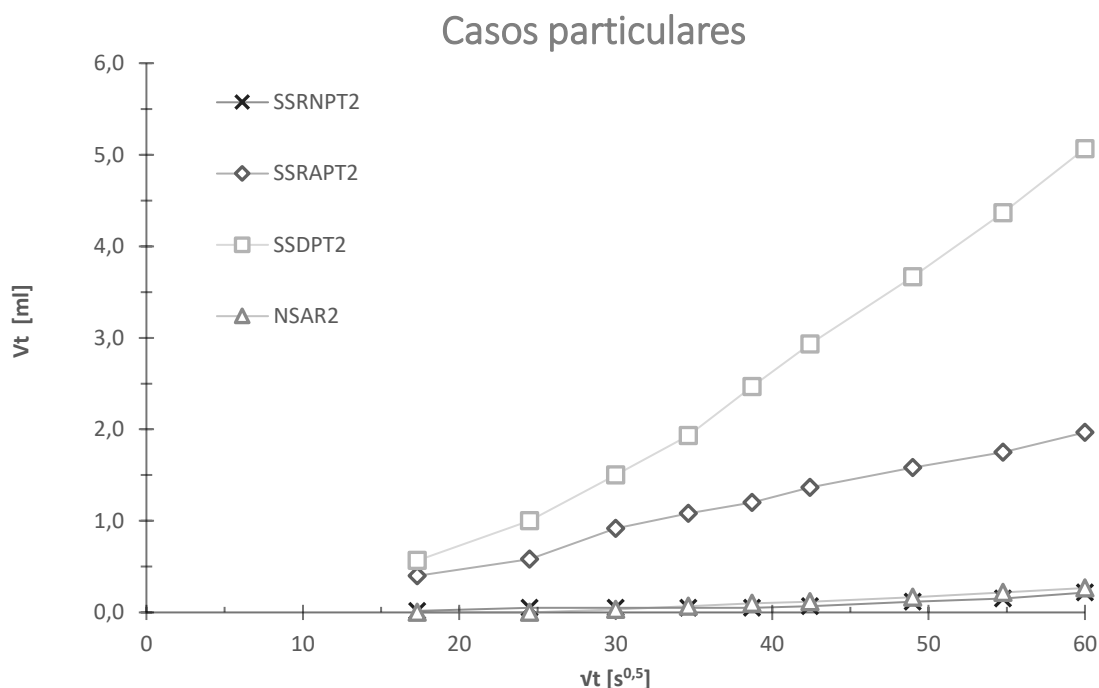
No estudo do local do edifício resguardado, observa-se uma diferença significativa entre a zona do seio e a zona da junta desse local. Na zona do seio (NSAR2), o valor de volume de água absorvida é muito semelhante à zona e local (SSRNPT2) com o menor valor observado anteriormente, atingindo apenas 0,27 ml.

Figura 67 – Volume de água absorvida de casos especiais do caso de estudo 2
