Sebentas d'Obra Ciclo de construção, do projeto à obra

**Bondade, dor, amor, ódio  
acerca das fachadas do  
Teatro Nacional de São João**  
Porto

# Processos construtivos e fatores de degradação dos elementos decorativos das fachadas do Teatro Nacional São João

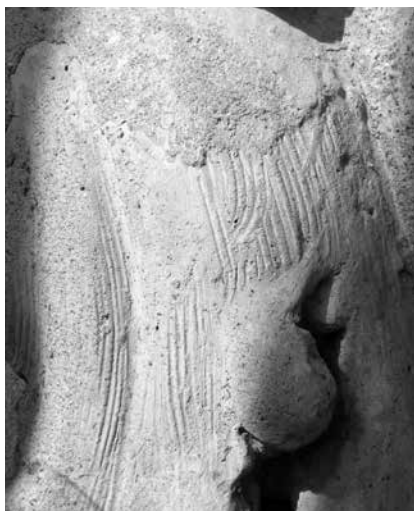
Fig. 24. Rasuras e emborro de proteção sobre elemento decorativo, 2014

Na fachada nascente, foram identificadas rasuras na superfície de elementos decorativos, as quais se supuseram ter como objetivo melhorar a aderência entre a superfície e a camada de proteção em pedra artificial (emboço).

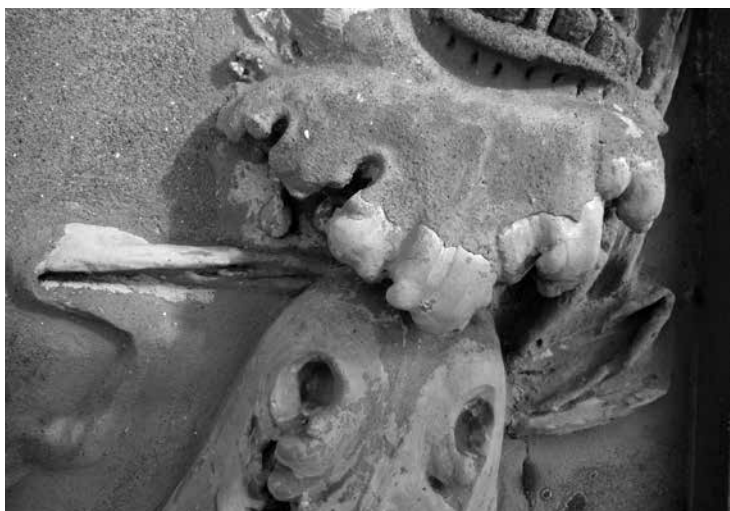
Fig. 25. Emborro sobre elementos decorativos da fachada sul, 2014

Mundial, foi depois aplicada uma camada de embozzo de proteção em alguns destes elementos. Na intervenção de 2013/2014, verificou-se a existência de rasuras em elementos decorativos da fachada lateral nascente que, aparentemente, serviriam para melhorar a aderência dessa camada adicional de proteção (Fig. 24). Por sua vez, os elementos do friso decorativo da fachada sul, cuja argamassa possui um inerte mais fino, também apresentavam uma camada de proteção tipo embozzo (Fig. 25).

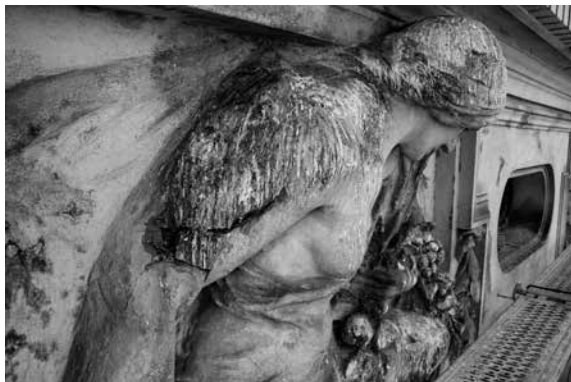
Fig. 57. Fissuração e destacamento de argamassa em estátua por corrosão dos varões metálicos, 2010

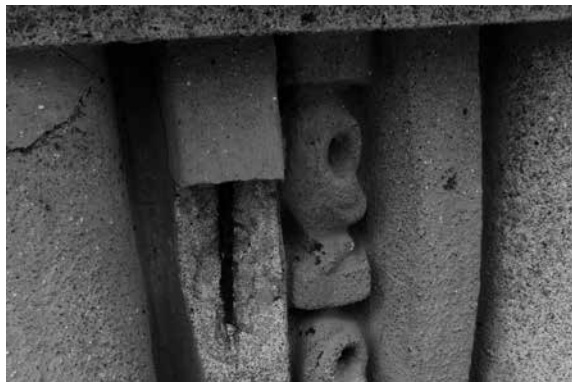
Fig. 58. Fissuração e destacamento de argamassa por corrosão dos varões metálicos em friso decorativo, 2013

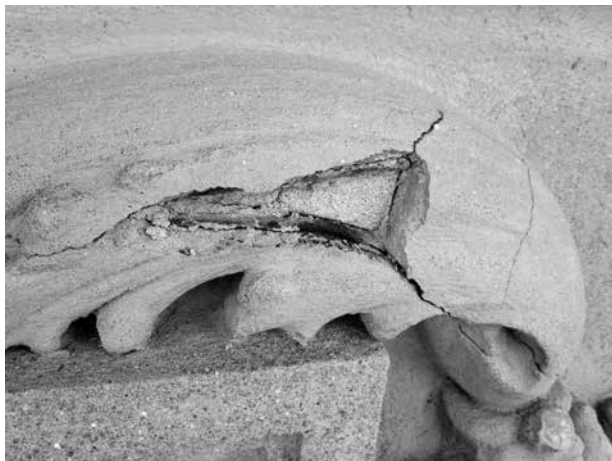
Fig. 59. Fissuração e destacamento de argamassa por corrosão de armaduras, 2014

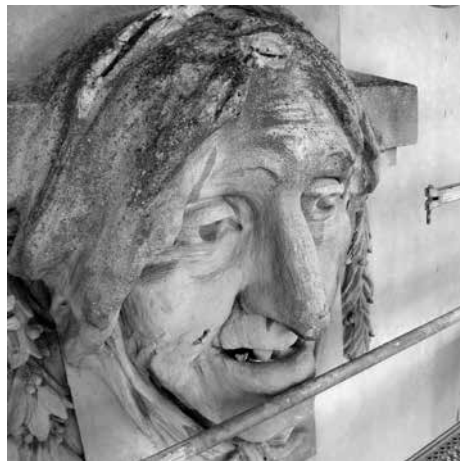
Fig. 60. Destacamento de betão na zona superior da cabeça por corrosão de armaduras, 2013

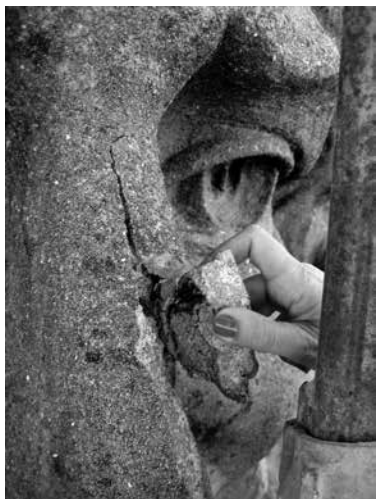
Fig. 61. Destacamento de argamassa por corrosão de armaduras, 2010.

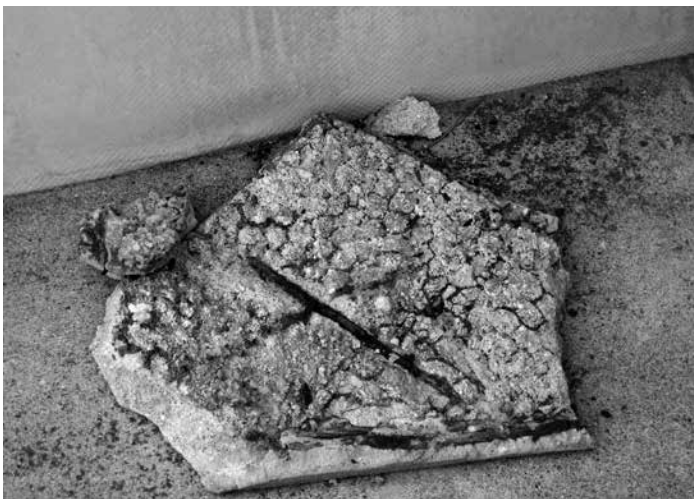
Fig. 62. Fragmento de betão destacadado por corrosão de armaduras (sendo visíveis varões e rede de galinheiro), 2013
