# **DIAGNÓSTICO E PROPOSTA DE INTERVENÇÃO EM ESTRUTURAS DE MADEIRA DE EDIFÍCIO EXISTENTE. ESTUDO DE CASO**

Dissertação submetida para satisfação parcial dos requisitos do grau de  
**MESTRE EM ENGENHARIA CIVIL — ESPECIALIZAÇÃO EM CONSTRUÇÕES EM EDIFÍCIOS**

JUNHO DE 2024

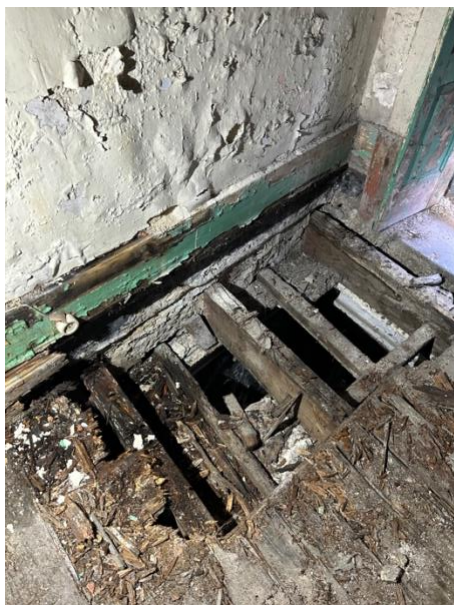
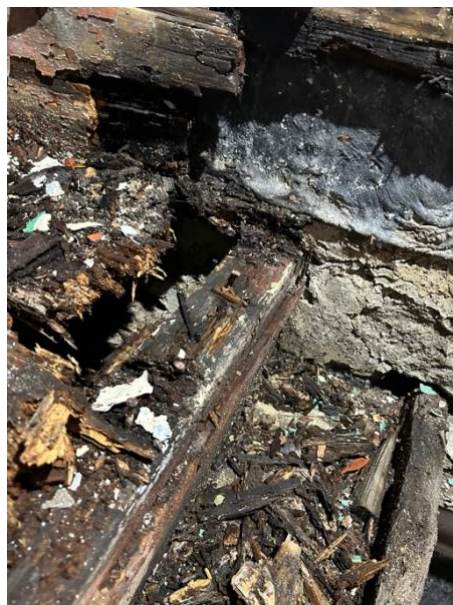
Legenda 4. 2 - Viga 3, piso 3, zona 1 (lado direito), verifica-se infiltração de água.

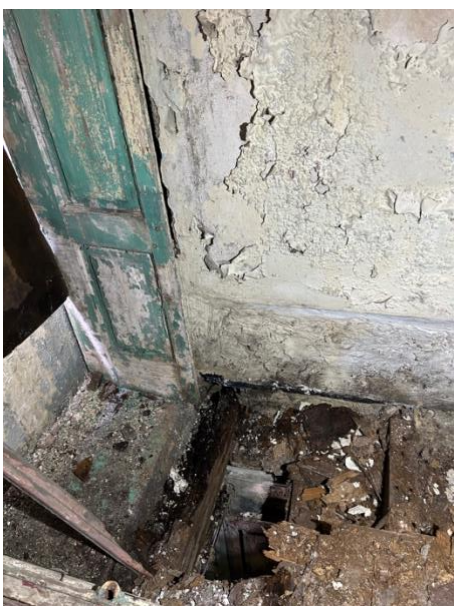
Legenda 4. 4 - Viga 1, piso 3, zona 1 (lado esquerdo), verifica-se infiltração de água.

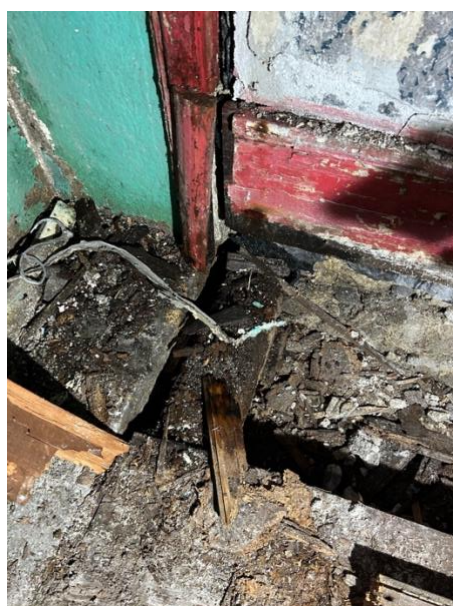
Legenda 4. 3 - Viga 1, piso 2, zona 1 (lado esquerdo), verifica-se infiltração de água.

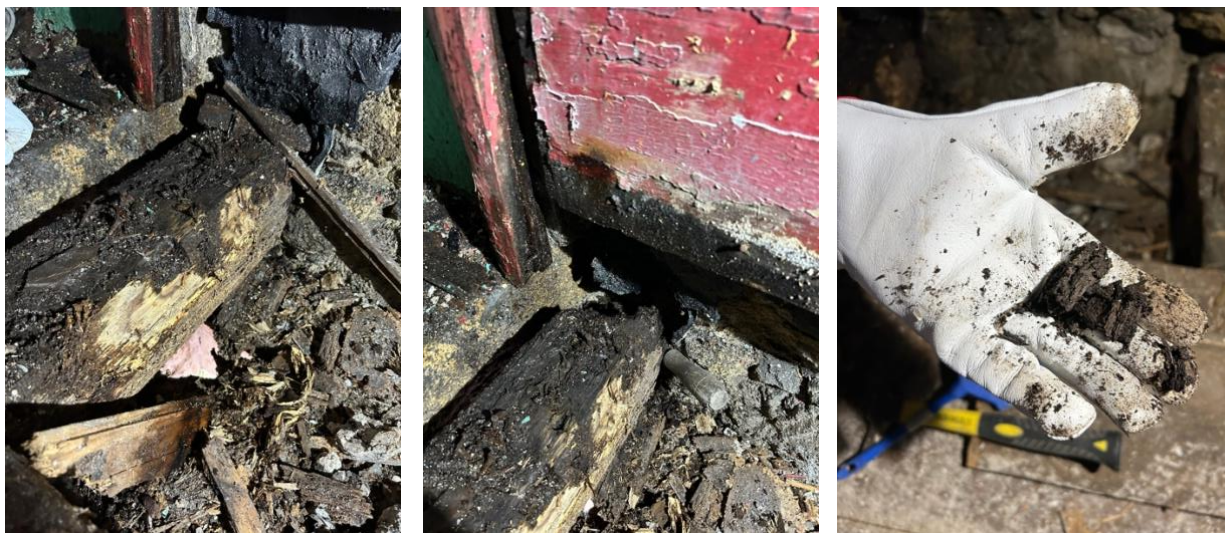
Legenda 4. 5 - Viga 1 (pisso 2, zona 1, lado esquerdo), com presença de fungos de podridão cúbica e perda de secção.

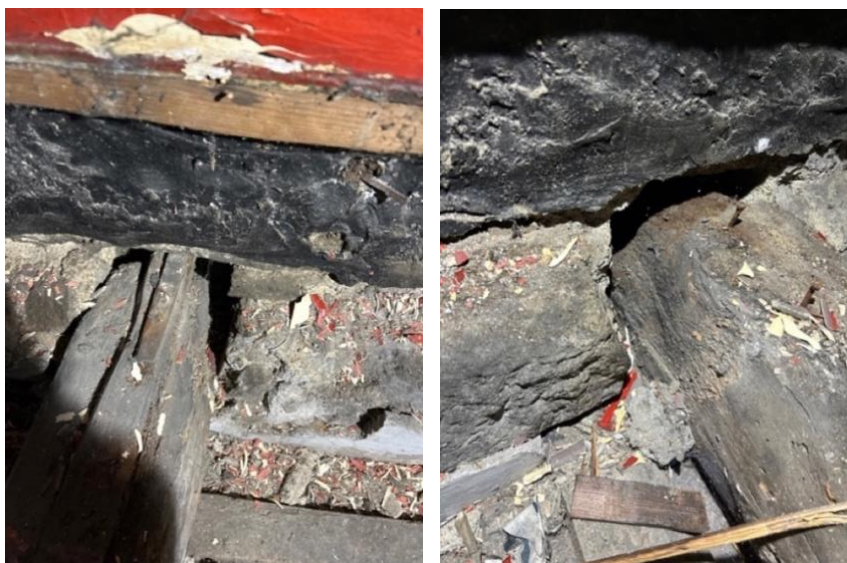
Legenda 4. 6 - Viga 5 e 6 (pisso 2, zona 1, lado esquerdo), com presença de fungos de podridão cúbica e perda de secção no apoio.

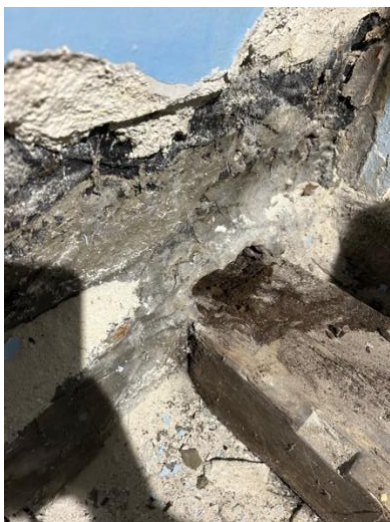
Legenda 4. 8 - Viga 1, piso 2, zona 2, com presença de fungos de podridão e perda de secção no apoio.

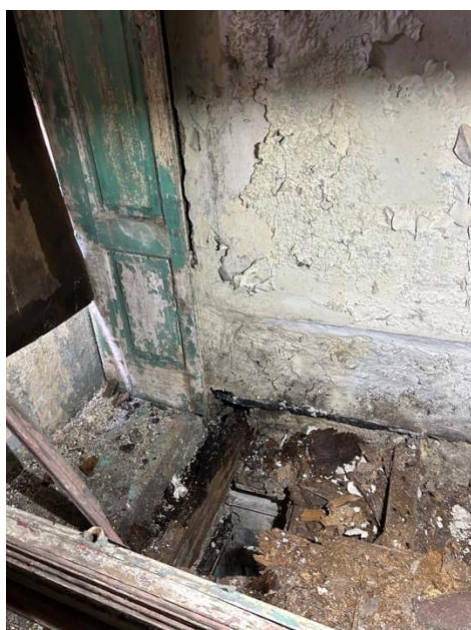
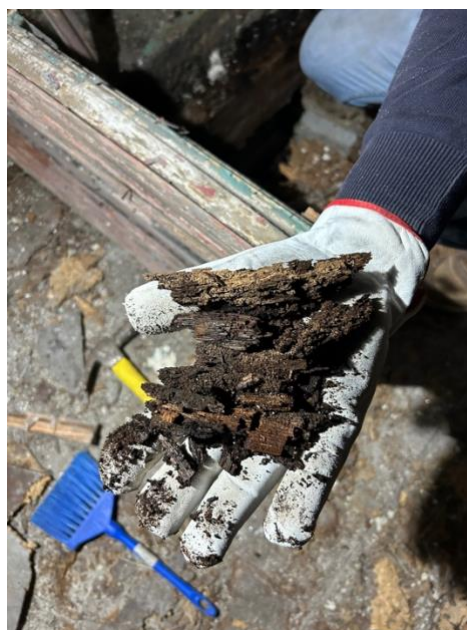
Legenda 4. 9 - Viga 1, piso 3, zona 1 (lado esquerdo), com presença de fungos de podridão e completa degradação do elemento de madeira.

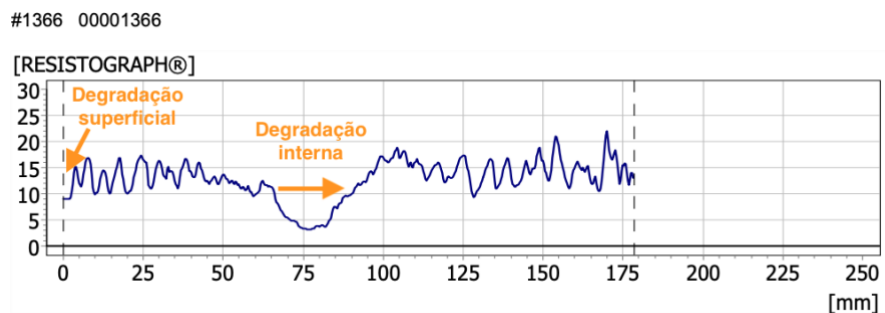
Legenda 4. 16 - Ensaio de Resistograph realizado à viga 1 (pisso 2, zona 1, lado esquerdo), diagnosticada anteriormente com presença de infiltração de água, caruncho superficial e perda de secção.

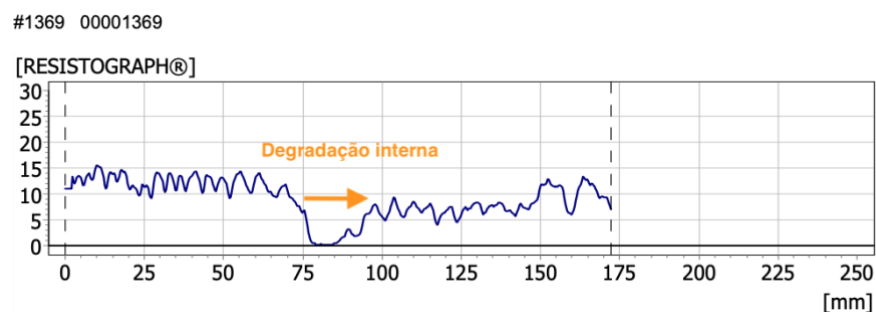
Legenda 4. 17 - Ensaio de Resistograph realizado à viga 5 (pisso 2, zona 1, lado esquerdo), diagnosticada anteriormente com presença de infiltração de água, caruncho superficial e perda de secção.

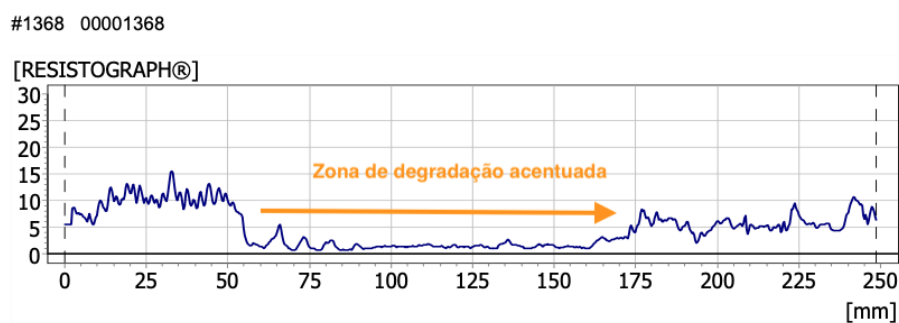
Legenda 4. 18 - Ensaio de Resistograph realizado à viga 3 (pisso 2, zona 1, lado esquerdo), diagnosticada anteriormente com presença de caruncho.

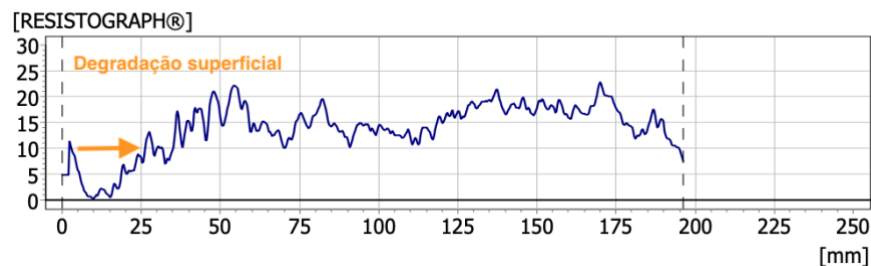
Legenda 4. 19 - Ensaio de Resistograph realizado à viga 1 (piso 3, zona 1, lado direito), anteriormente sem nenhuma patologia observada.

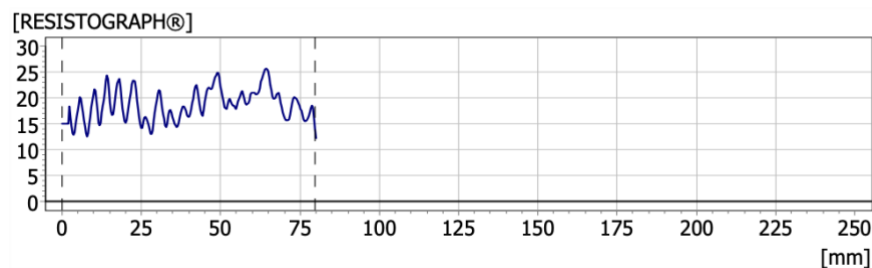
Legenda 4. 20 - Ensaio lateral de Resistograph realizado à viga 3 (piso 3, zona 1, lado direito), diagnosticada anteriormente com presença de infiltração de água.

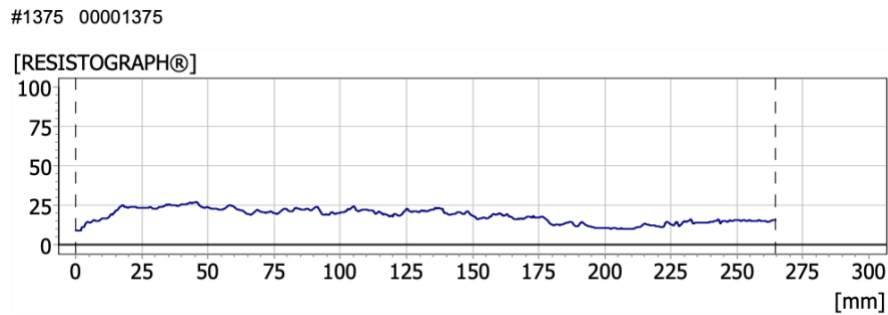
Legenda 4. 21 - Ensaio de Resistograph realizado à viga 2 (pisso 3, zona 1, lado esquerdo), anteriormente sem nenhuma patologia observada.
