## **Projetar no passado**

Proposta de reabilitação da Quinta do Caixeiro

Michelle Rosalina Götz Almeida

Dissertação de Mestrado Integrado em Arquitetura apresentada à

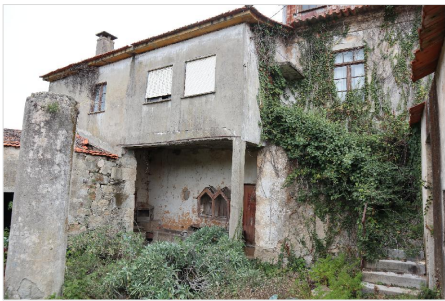
Imagem 17, anomalia nº 2, 4, 5 e 40

| Nº | Descrição | Causa | Consequência | Imagem |
|---|---|---|---|---|
| 4 | Destacamento da pintura. | Fendilhação do reboco; Infiltração de humidade. | Vulnerabilidade à infiltração da humidade ambiente e consequente desagregação superficial do reboco. | 2; 3; 5; 10; 17; 18; 28. |
| 5 | Presença de fissuras. | Movimentação das terras; condições climáticas. | Vulnerabilidade à infiltração; degradação da alvenaria e do revestimento. | 1; 14; 17; 27. |

| Nº | Descrição | Causa | Consequência | Imagem |
|---|---|---|---|---|
| 40 | Quebra e ausência de vidros. | Ação do vento; choque térmico; deformação das paredes transmitida aos caixilhos; Deformação das paredes; vandalismo; condições climáticas. | Exposição à intempérie, resultante da entrada de água e vento; diminuição 2do desempenho; infiltrações. | 3; 5; 10; 15; 17; |

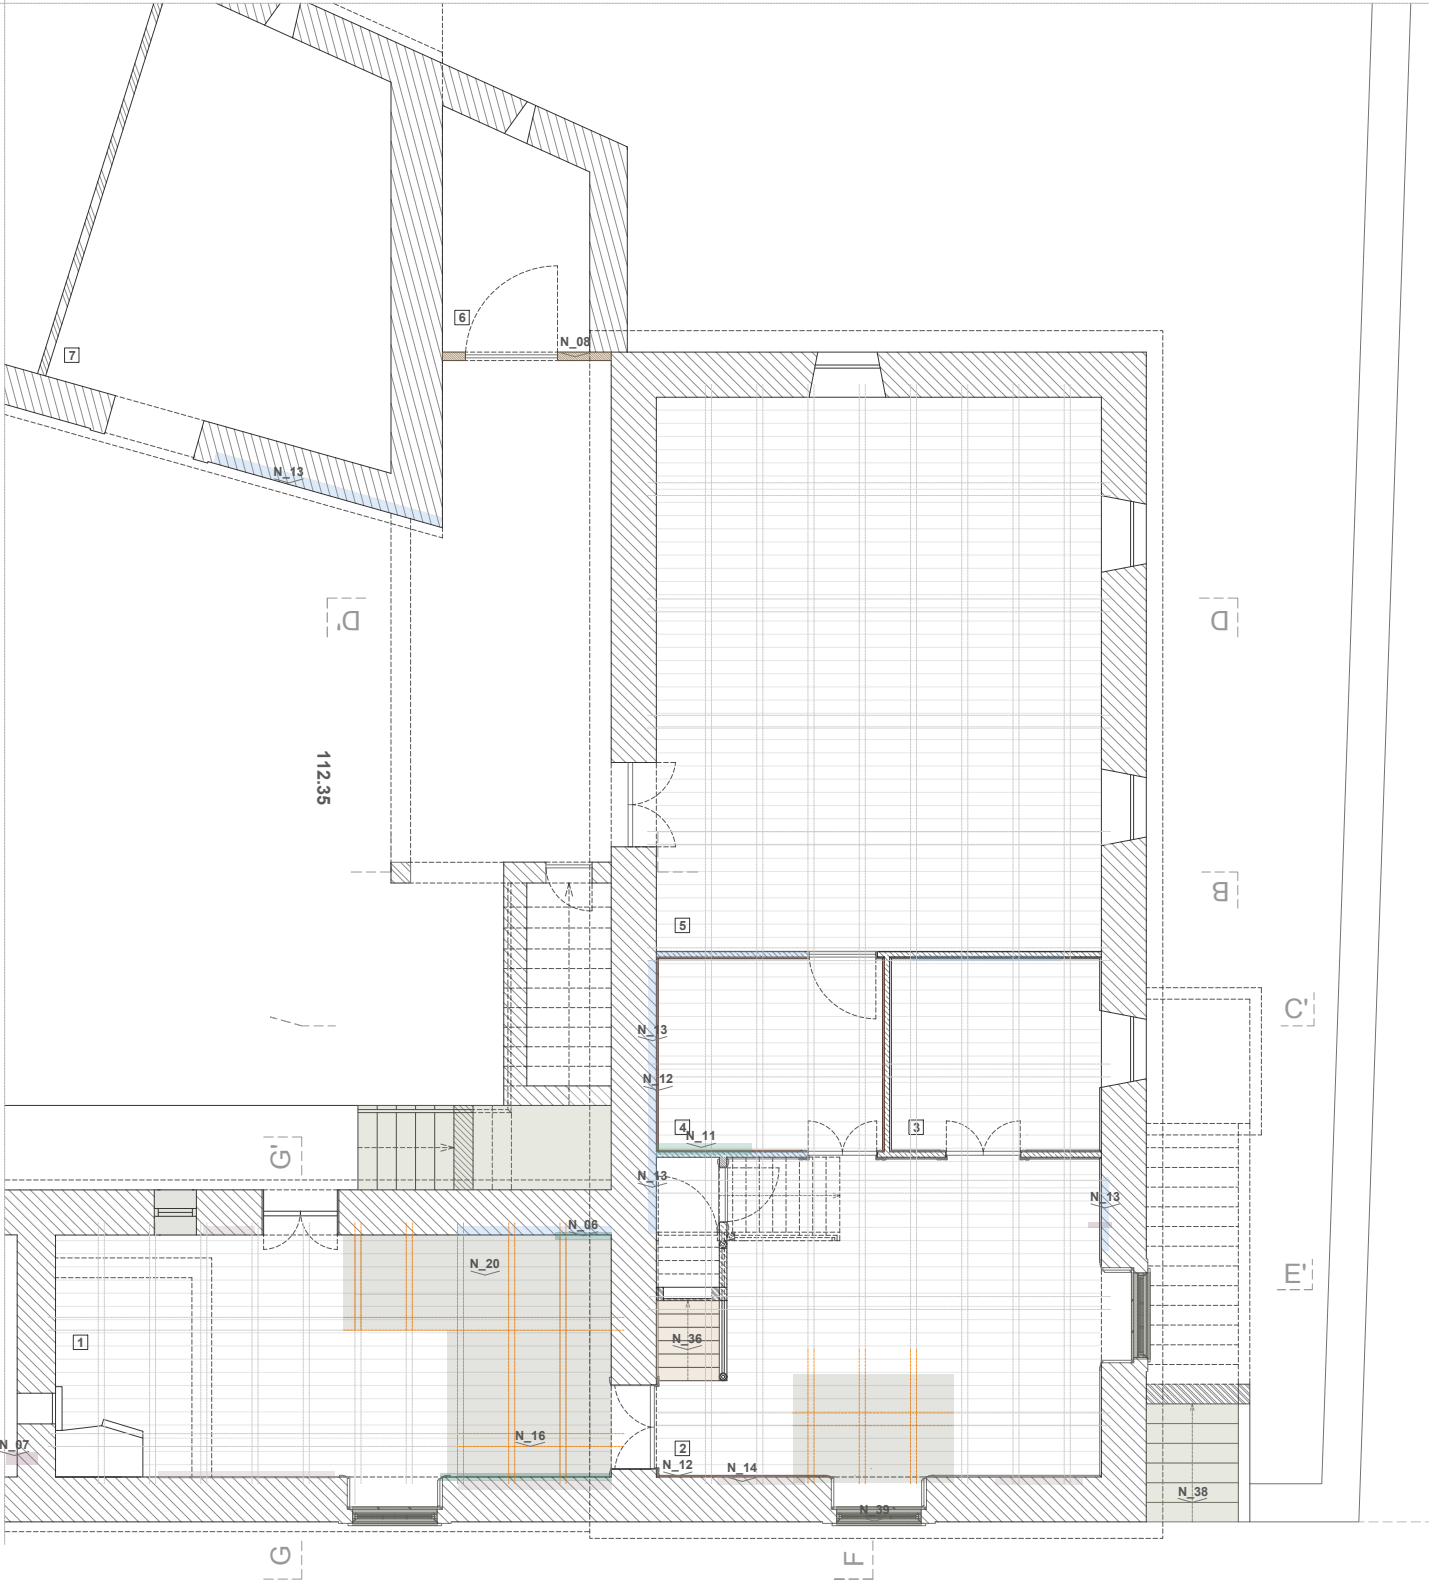
Planta de anomalias do rés-do-chão, sobrados, escadas e paredes

Do ponto de vista estrutural, destacam-se fissuras, destacamento do reboco e fendilhações nas paredes exteriores. No que diz respeito às anomalias não estruturais, existem ocorrências que estão relacionadas com a infiltração de água e destacamento com ausência de reboco. É também de salientar que as paredes apresentam grandes manchas de humidade no reboco e também colonização biológica, por bactérias, líquenes e vegetação, que foram crescendo ao longo do tempo devido à falta de exposição solar.

As paredes interiores em tabique apresentam fissurações e também apodrecimento dos elementos da estrutura em madeira, fazendo com que haja o destacamento de rodapés. É de destacar também, que as paredes apresentam uma forte presença de humidade devido a infiltrações vindas da cobertura e do mau isolamento dos caixilhos. Os mosaicos cerâmicos da instalação sanitária e cozinha (da construção mais recente), apresentam um determinado desgaste. A estrutura de vigas e o soalho em madeira contêm zonas com apodrecimento e rotura das vigas, devendo-se ao facto das infiltrações e da presença de humidade, havendo a deterioração das mesmas. Para além disso, observam-se ainda fissuras no tabuado do soalho e deformações das vigas, devido ao excesso de peso e à falta de manutenção.

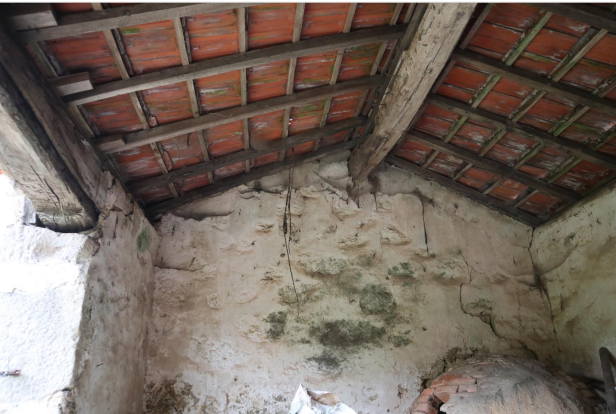
Imagem 67, anomalia nº 27

| Nº | Descrição | Causa | Consequência | Imagem |
|---|---|---|---|---|
| 27 | Apodrecimento da estrutura das coberturas (asnas, madres, varas, ripas e fileiras). | Presença de humidade do exterior por infiltração. | Deformações da cobertura com transição de esforços horizontais às paredes de meiação; colapso da cobertura; risco de segurança. | 29; 67; 68; 71; 77; 78; 79. |

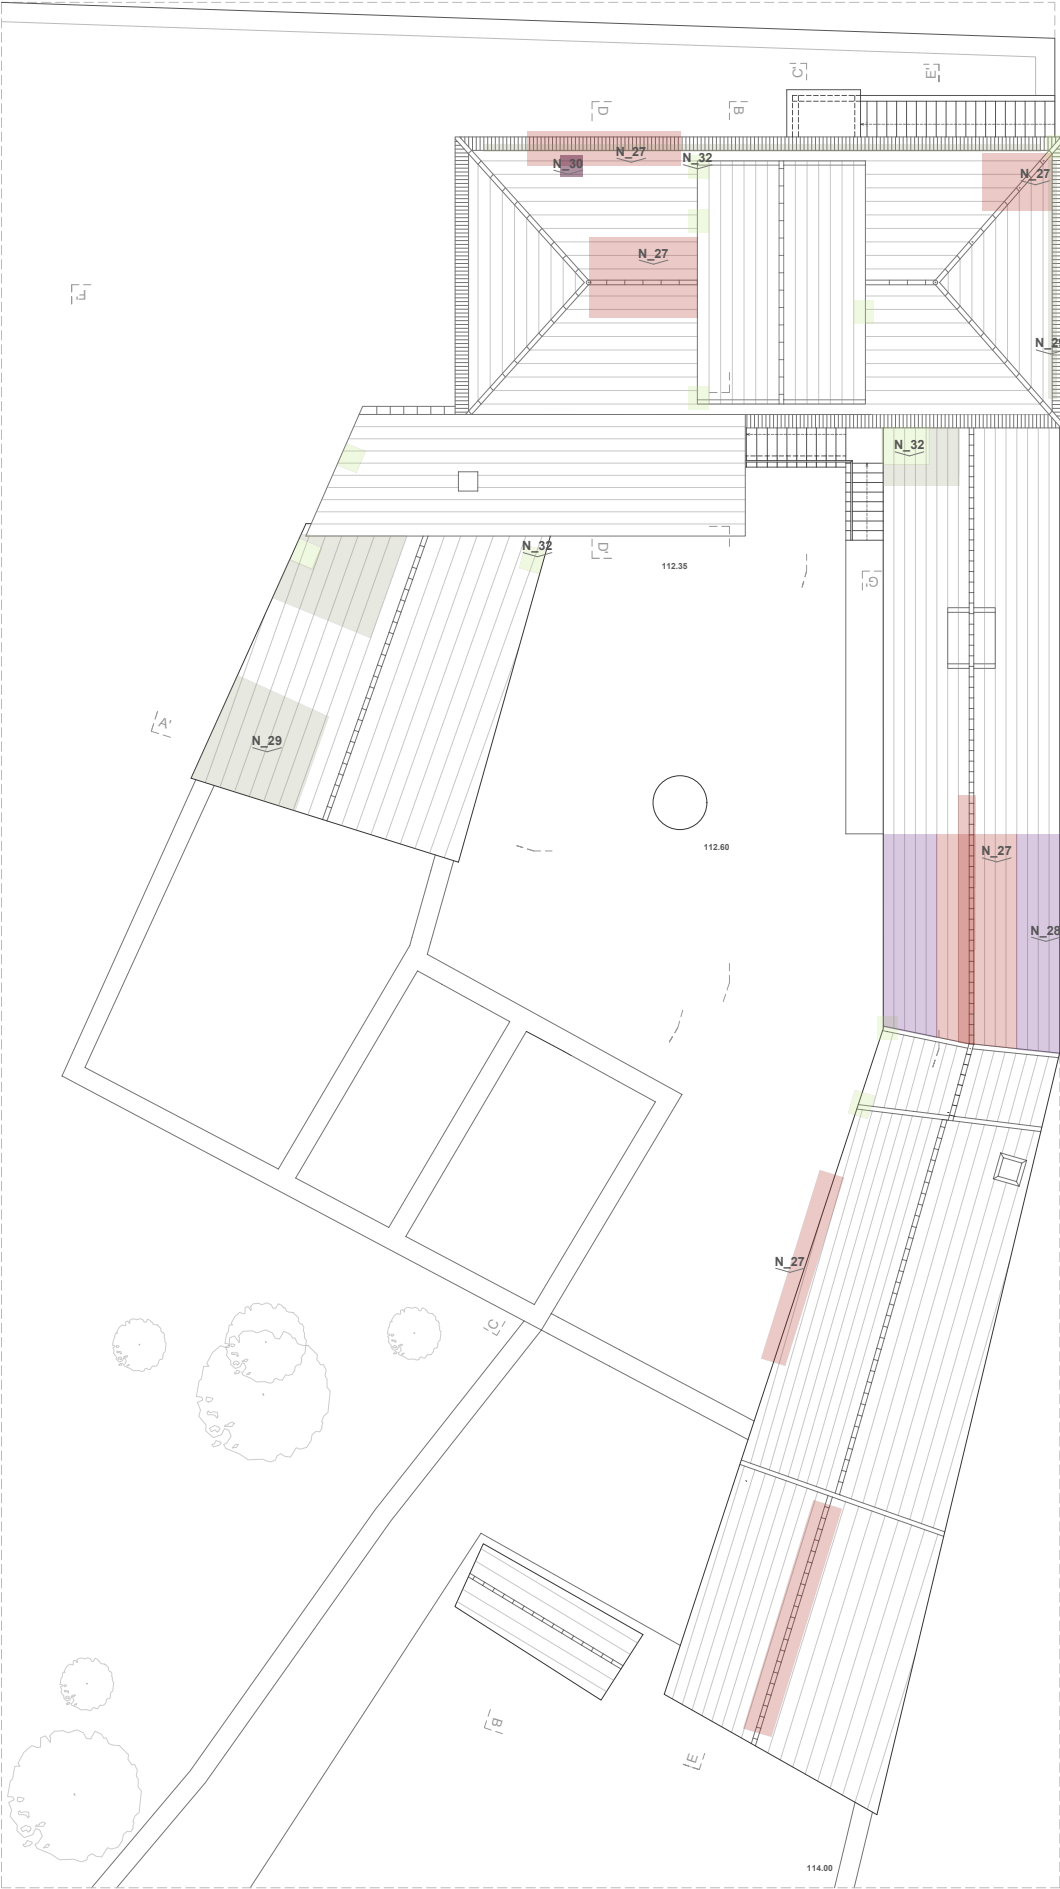
Planta de anomalias das coberturas

As coberturas são os elementos da casa cujos componentes apresentam maior degradação, pelo facto de estarem mais expostos ao clima, sendo que um dos principais danos das estruturas são provocados por infiltrações de humidade devido ao facto de se observarem brechas entre as telhas, causando o apodrecimento da estrutura em madeira. Em relação ao revestimento em telha, os estragos mais frequentes relacionam-se com fraturas e fissurações, provocadas pelas variações de temperatura e humidade, bem como a colonização biológica e a presença de sais, devido às condições climáticas.

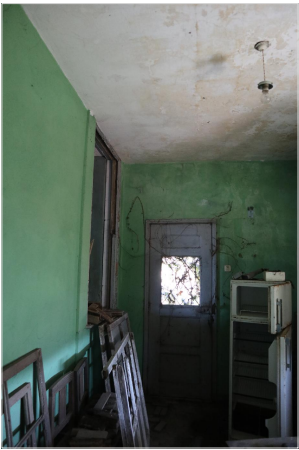
Imagem 86, anomalia nº 24

| Nº | Descrição | Causa | Consequência | Imagem |
|---|---|---|---|---|
| 24 | Manchas de humidade. | Infiltração de humidade proveniente da cobertura; | Deterioração do revestimento de estuque; diminuição das condições de higiene e saúde dos espaços da casa; mau aspeto. | 86; 87; 88; 89; 93; 99; 100. |

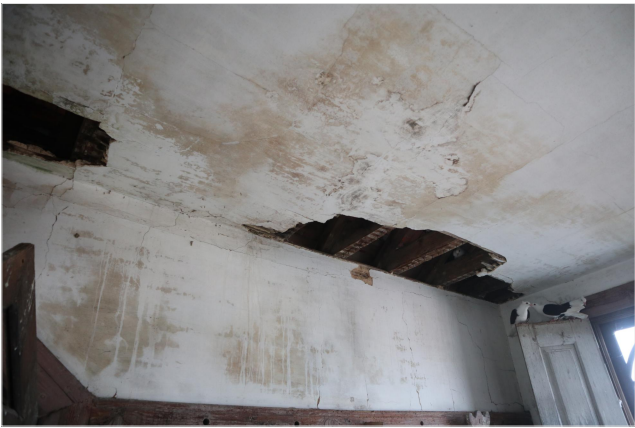
Imagem 97, anomalia nº 25

| Nº | Descrição | Causa | Consequência | Imagem |
|---|---|---|---|---|
| 25 | Degradação de tetos estucados; | Presença de humidade de infiltração e condensação; deformação do sobrado. | Diminuição das condições de higiene e saúde dos espaços da casa; degradação do forro; impacto visual negativo. | 91; 94; 95; 96; 97. |
