## REABILITAÇÃO DE FACHADAS REBOCADAS DE EDIFÍCIOS COM VALOR PATRIMONIAL - O MERCADO DO BOLHÃO

Vasco Peixoto de Freitas <sup>1</sup>, Marília Sousa <sup>2</sup>, Nuno Valentim <sup>3</sup>

## 1. INTRODUÇÃO - O MERCADO DO BOLHÃO

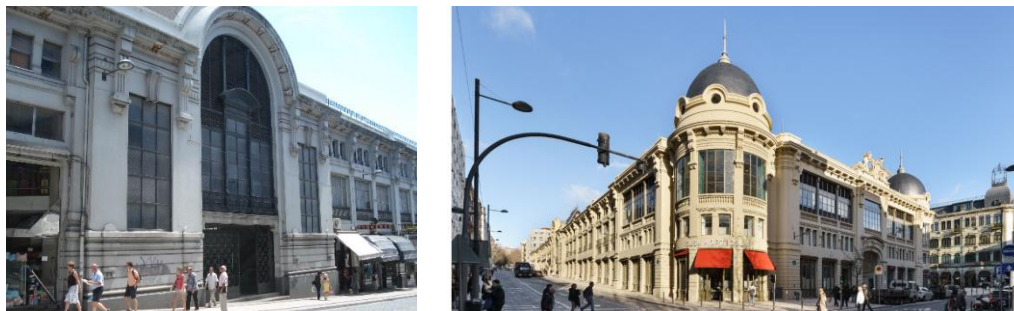
Figura 1. Fachadas rebocadas do Mercado do Bolhão – Antes e após a reabilitação.

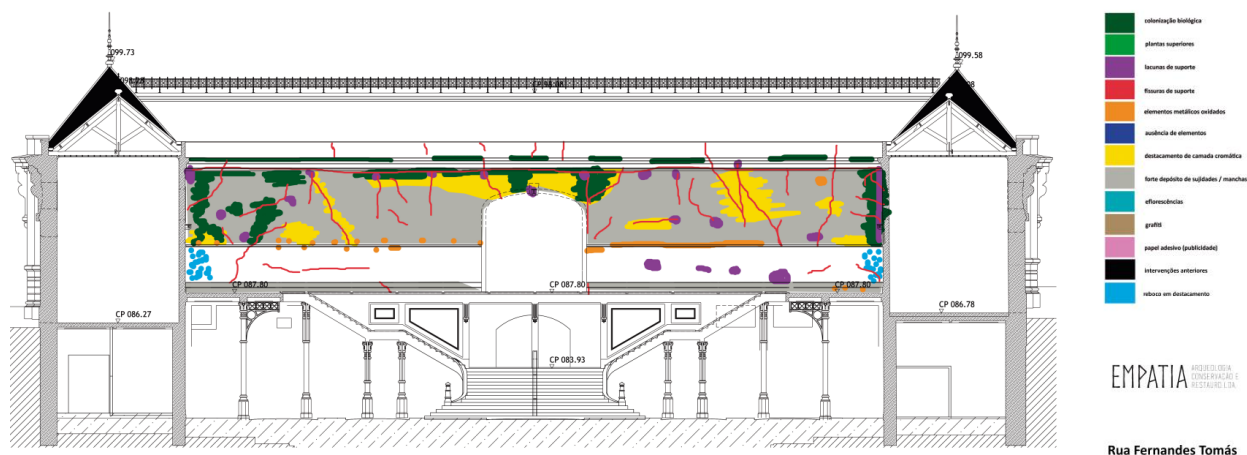
No diagnóstico efetuado observaram-se diversas patologias com intensidade e distribuição espacial diferenciadas nas fachadas rebocadas e pintadas do Mercado do Bolhão (principais e interiores), posteriormente validado pelo levantamento exaustivo realizado na fase de preparação da obra (Figura 2), das quais se listam as mais relevantes: i) Destacamento e desagregação em várias áreas do reboco e da pintura (Figura 3); ii) Fissuras com dimensões e características diversas, sendo mais relevantes ao nível das platibandas (Figura 3); iii) Manchas e escorrências associadas a colonização biológica, principalmente ao nível do coroamento das fachadas; iv) Escorrências resultantes do envelhecimento e corrosão dos elementos metálicos; v) Ausência de elementos decorativos tais como florões e mísulas de coroamento da fachada, tendo os restantes sido removidos por risco de queda (Figura 4); vi) Utilização de soluções de pinturas inadequadas [2].

Figura 2. Imagem ilustrativa de levantamento exaustivo de patologias observadas na superfície das fachadas realizado na fase de preparação de obra – Alçado interior sul.

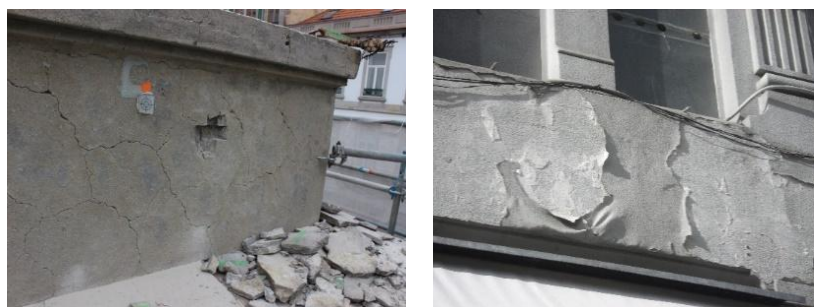
Figura 3. Fissuração do suporte e destacamento da pintura das fachadas do Mercado do Bolhão.

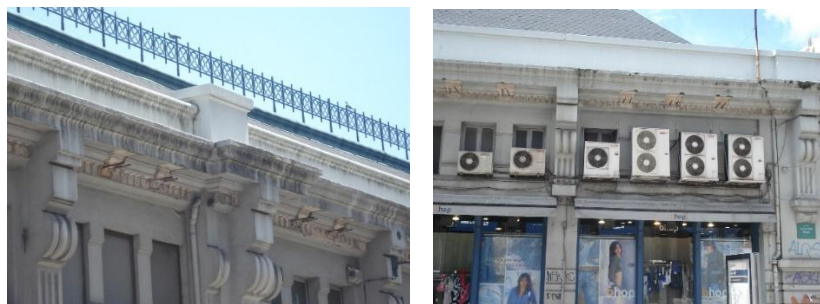
Figura 4. Ausência de elementos decorativos tais como mísulas e florões e identificação de diversos elementos fixados às fachadas, tais como tubos de queda, unidades de ventilação, cablagens e toldos.

Na fase de preparação da obra procedeu-se à remoção e acondicionamento da mísula e do florão existentes na Rua Sá da Bandeira, incluindo o desmonte dos ferros de fixação. Foi executado um molde *in situ* antes do desmonte e identificado o seu processo construtivo. Estes moldes executados através de elementos originais permitiram a reprodução das mísulas e dos florões. Para os dentilhões foi adotado igual procedimento.

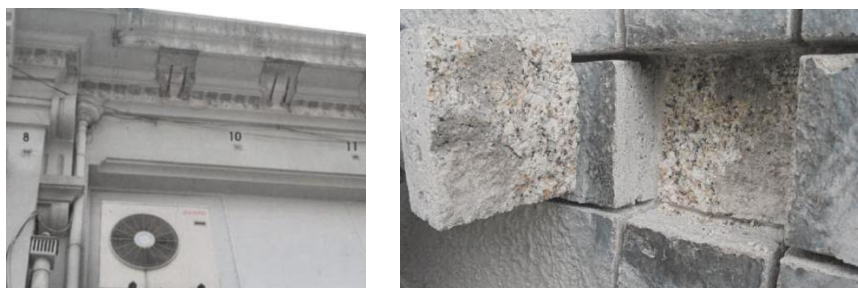
Figura 5. Localização dos ensaios 8, 10 e 11 e do tipo de rotura obtido no ensaio 11.

Verificou-se que apenas muito pontualmente existiam áreas em que, nos ensaios de arrancamento realizados, a tensão de arrancamento por tração era inferior a 0,30 MPa, para as áreas de reboco à base de cimento, e de 0,10 MPa, para as áreas com reboco à base de cal. Os ensaios revelaram um comportamento geral adequado do reboco das fachadas exteriores e um

desempenho variável do reboco das fachadas interiores, resultante das diversas intervenções particulares realizadas pelos lojistas. A definição de critérios de conservação ou demolição depende da natureza do reboco em análise. No entanto, sempre que os valores são inferiores aos acima referidos (inferiores a 0,30 MPa para as áreas de reboco à base de cimento e inferiores a 0,10 MPa para as áreas com reboco à base de cal) preconiza-se a demolição e a substituição por nova argamassa à base de cal.

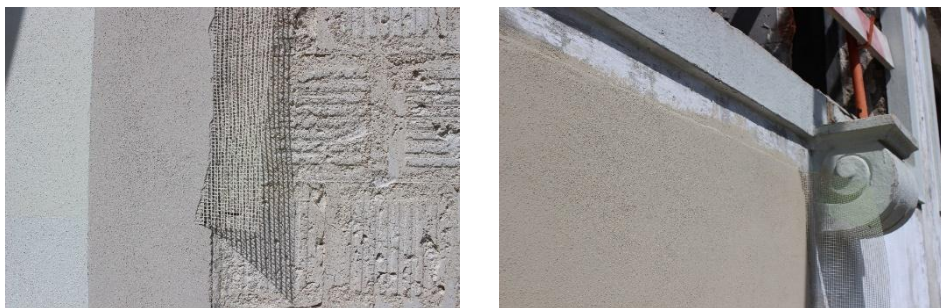
Figura 7. Protótipos executados para seleção do acabamento das fachadas do Mercado do Bolhão, em que o reboco foi preservado e aplicado barramento fino, armado.

Nas áreas em que foi possível preservar o reboco, após o tratamento do suporte, apenas foi efetuado o preenchimento de pequenos ocos e correções volumétricas pontuais aplicado um barramento fino de base mineral, armado com rede de fibra de vidro. Este barramento foi selecionado na sequência da análise de protótipos apresentados em obra, conforme ilustrado na Figura 7 e visava uniformizar as superfícies rebocadas.

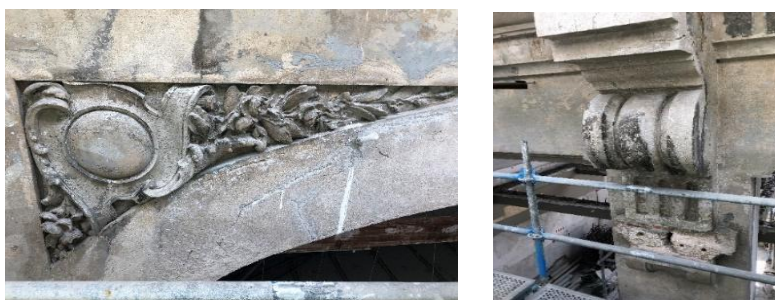
Figura 8. Exemplo de relevos em que foi executada a correção volumétrica.

De forma a atenuar as dissonâncias de textura face aos revestimentos originais foram executados trabalhos de correção volumétrica e de acabamento sobre os relevos, esculturas e ornamentos (Figura 8). A intervenção consistiu na ligeira picagem das argamassas de reparação e aplicação de camada de argamassa à base de cal hidráulica natural, com inertes crivados e selecionados em granulometria e cromia, de acordo com os revestimentos originais. Nestas áreas foi aplicada uma camada de acabamento consolidante.

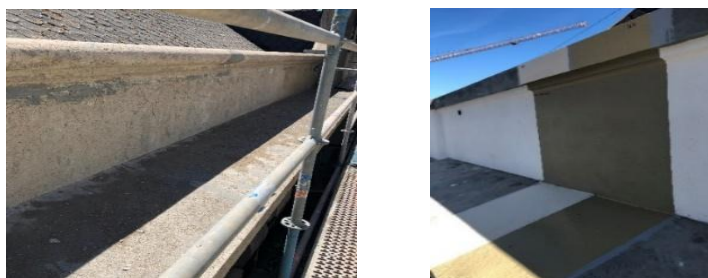
Figura 9. Tratamento da superfície da platibanda e amostras do tratamento em fase de preparação da obra.

Procedeu-se ao tratamento da superfície vertical das platibandas, incluindo a reparação de fissuras, o tratamento do suporte e a pintura. Na superfície horizontal da platibanda e nas cornijas adjacentes às fachadas principais e interiores (Figura 9) foi aplicado um sistema de revestimento contínuo realizado *in situ* constituído por resinas de poliuretano.

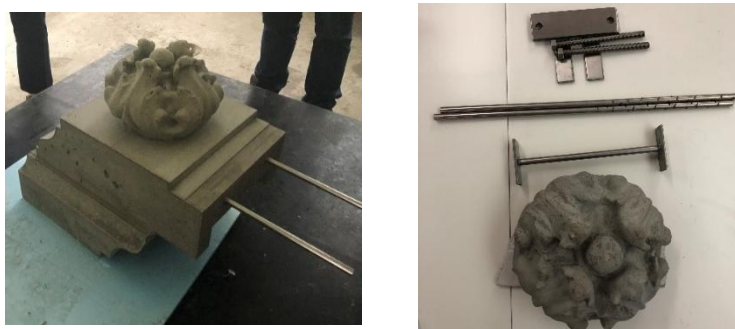
Figura 10. Exemplo de florão executado através de molde.

A fixação das mísulas, florões e dentilhões ao suporte foi realizada com varões de aço inox (AISI 316) fixados através de uma argamassa epoxídica. Previamente, foi realizado um protótipo para validação e ajuste de procedimentos (Figura 10).
