# **Aplicação de Técnicas de Reforço e Reparação Estrutural a um Edifício em Betão Armado**

**MESTRE EM ESTRUTURAS DE ENGENHARIA CIVIL**

No âmbito da caracterização do estado de conservação da estrutura, foi desenvolvido um estudo dedicado ao fenómeno da carbonatação do betão, enquanto um dos mecanismos de degradação que afetam as estruturas de betão armado. Para esse efeito, foram analisados os resultados das inspeções e dos ensaios realizados *in situ*, incluindo a determinação da profundidade de carbonatação, a avaliação do recobrimento das armaduras e a identificação das manifestações patológicas observadas.

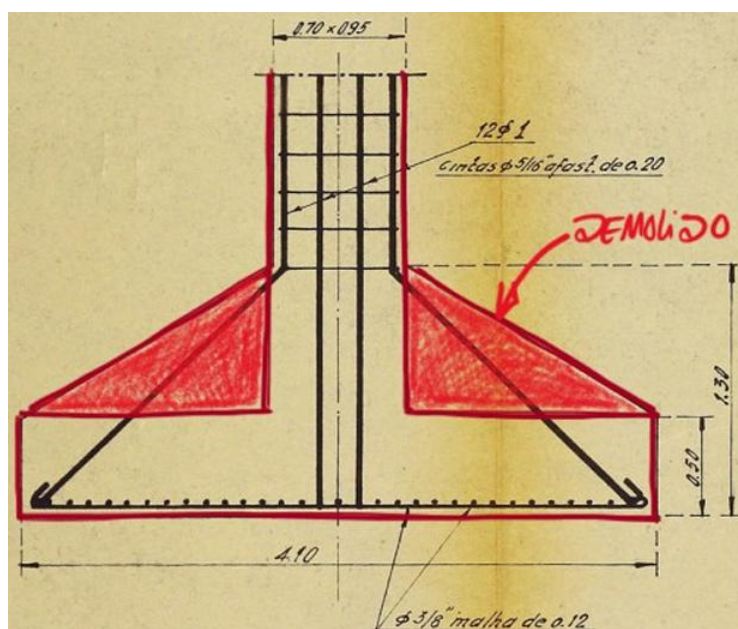
A Figura 13 ilustra a zona da sapata onde se verificou a demolição parcial. De acordo com as sondagens realizadas in situ, estima-se que cerca de dois terços da altura total das sapatas tenha sido removida, sem que tenha sido identificado qualquer reforço estrutural subsequente ou medida de compensação.

Figura 13 – Demolição parcial da sapata. (Fonte: Memória Descritiva e Justificativa, 2025)

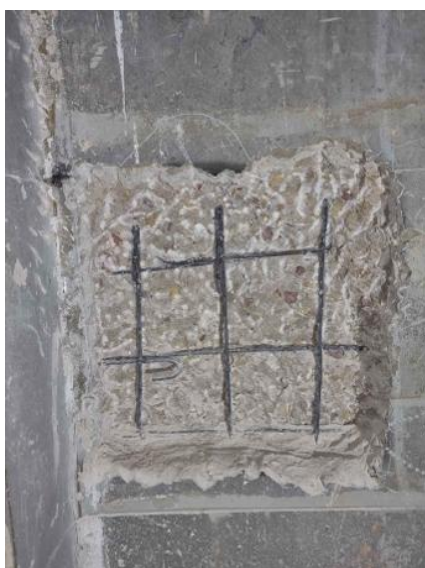
Contudo, foram também identificadas zonas em que existe uma única camada de armadura de Ø8/0,20, aproximadamente coincidente com o eixo da parede, neste caso, ocorrem em paredes acima do solo.

Figura 14 – Camada única de armadura com varões de Ø8/0,20, em paredes acima do solo (Fonte: Relatório de inspeção, 2025)

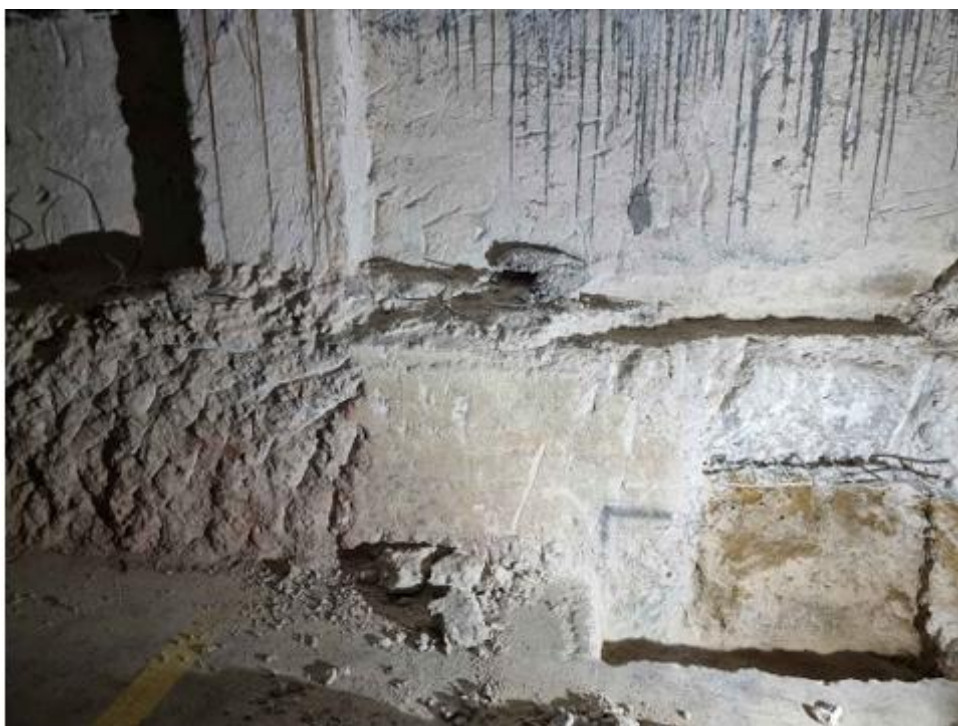
A Figura 15 ilustra o estado atual de uma das paredes de contenção, sendo visíveis sinais de degradação superficial e descontinuidade material, que poderão estar associados às deficiências construtivas anteriormente descritas.

Figura 15 – Paredes de Contenção e sua fundação (Fonte: Relatório de inspeção, 2025)

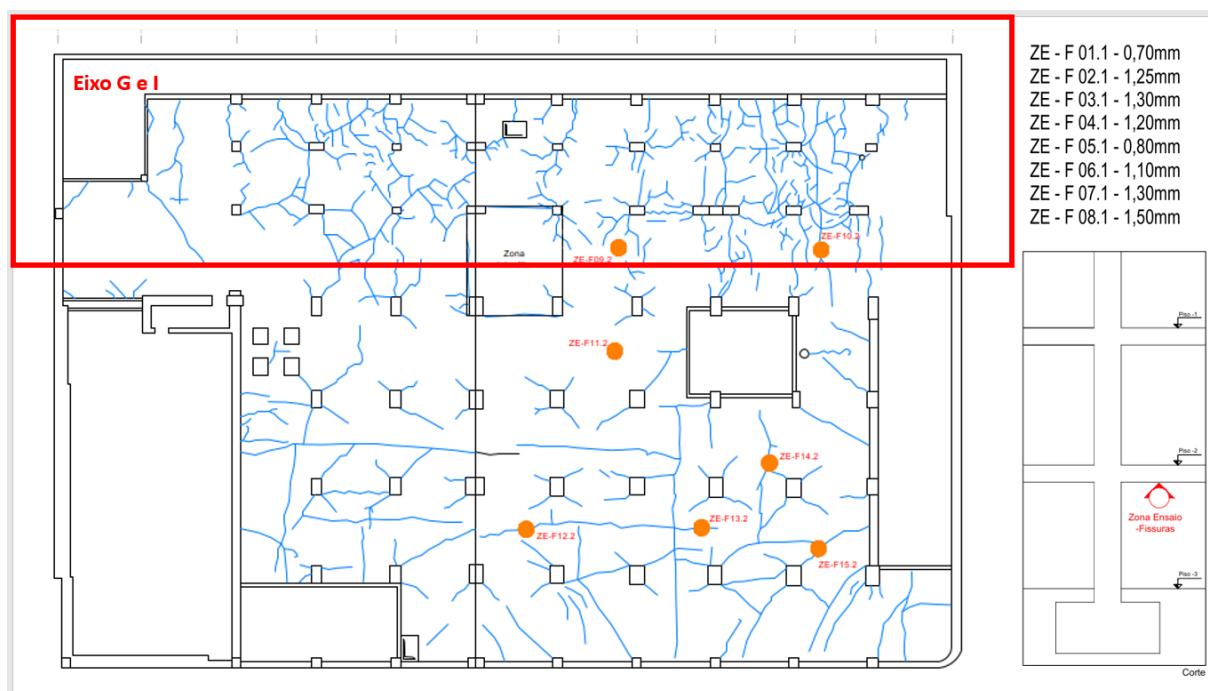
Neste sentido foi realizado um mapeamento das anomalias, em particular pela intensidade das fendas observadas a olho nu, tanto na face inferior, como na face superior das lajes fungiformes que estruturam os pisos enterrados. O mapeamento foi realizado através de inspeção direta, complementada por um registo fotográfico detalhado e exaustivo das superfícies analisadas. A figura a seguir mostra um exemplo do mapeamento das anomalias de fissuras.

Figura 16 - Mapeamento de anomalias e demarcação dos eixos G e I do piso -3 (Fonte: Relatório de inspeção, 2025)

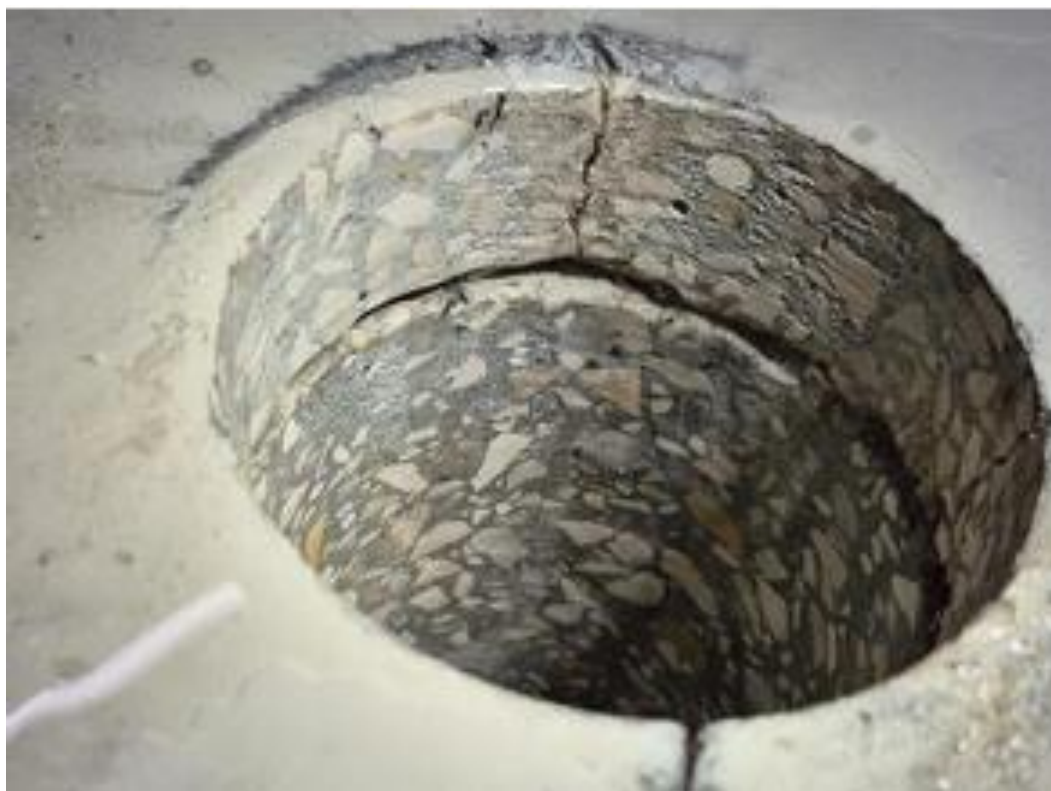
Essa camada de betão, que se encontra extremamente fendilhada, foi aparentemente necessária para regularizar localmente a cota de superfície. Pode-se observar na Figura 17 a evidência da fendilhação existente apenas na camada de regularização e não na totalidade da laje.

Figura 17 - Evidência da fendilhação existente apenas no revestimento e não na laje (Fonte: Relatório de inspeção, 2025)

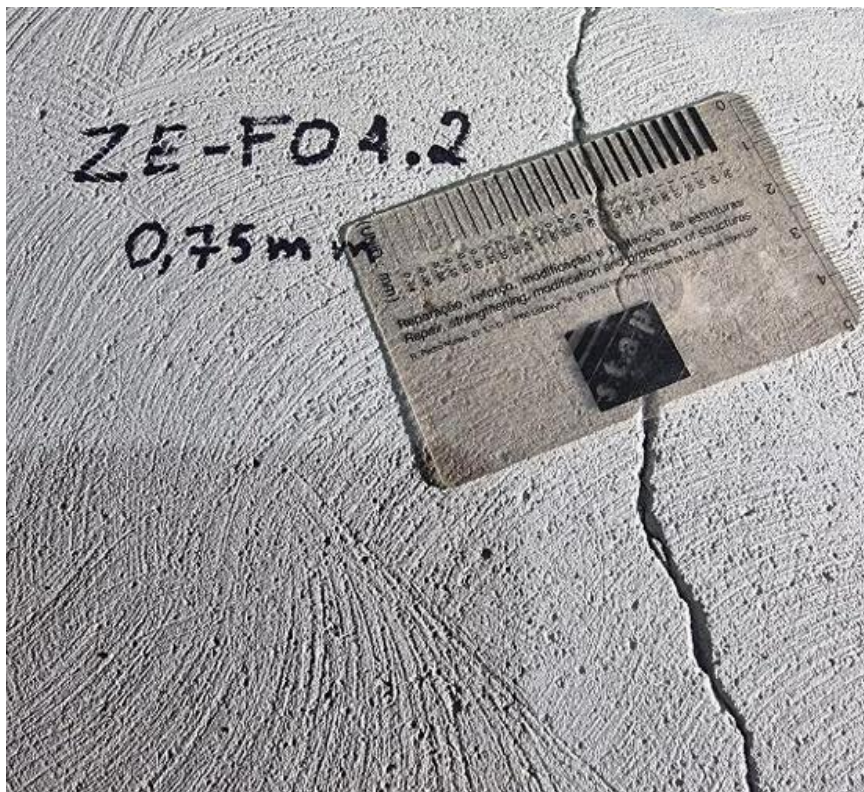
Observou-se que o padrão de fendilhação é generalizado na superfície das lajes e mais intenso em algumas zonas. Em muitos casos, as fendas têm dimensões de 1,5 mm, aproximando-se até de 2 mm, a Figura 18 constata esta afirmação. Para além disso, verificou-se a existência de fendas no meio do vão, como mostra a Figura 20, paralela ao alinhamento dos pilares, sendo importante por ser uma zona de tração, onde surgem as tensões de flexão.

Figura 18 - Medição com fissurómetro, mostrando abertura significativa ( $\omega = 7\text{mm}$ ) (Fonte: Relatório de inspeção, 2025)

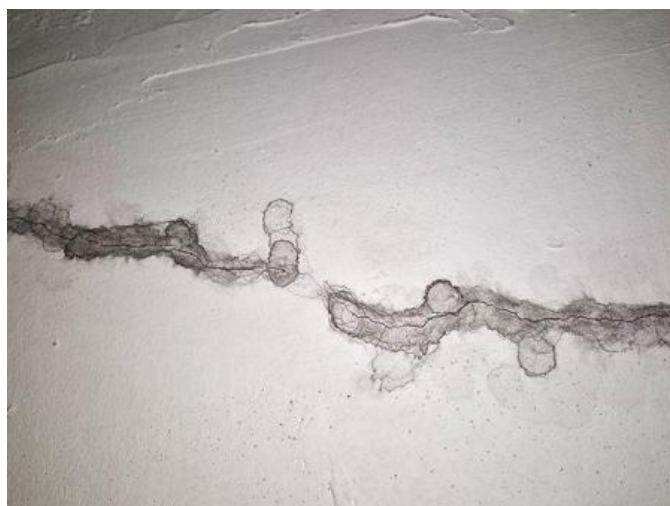
Algumas fissuras parecem ter sido injetadas, sendo que quase todas estão barradas com um selante epóxico, o que não impediu que as fissuras voltassem a abrir, como se regista na figura 20. Para garantir fiabilidade da medição, foi necessário raspar localmente o selante.

Figura 19 - Reabertura de fenda sobre o selante (Fonte: Relatório de inspeção, 2025)

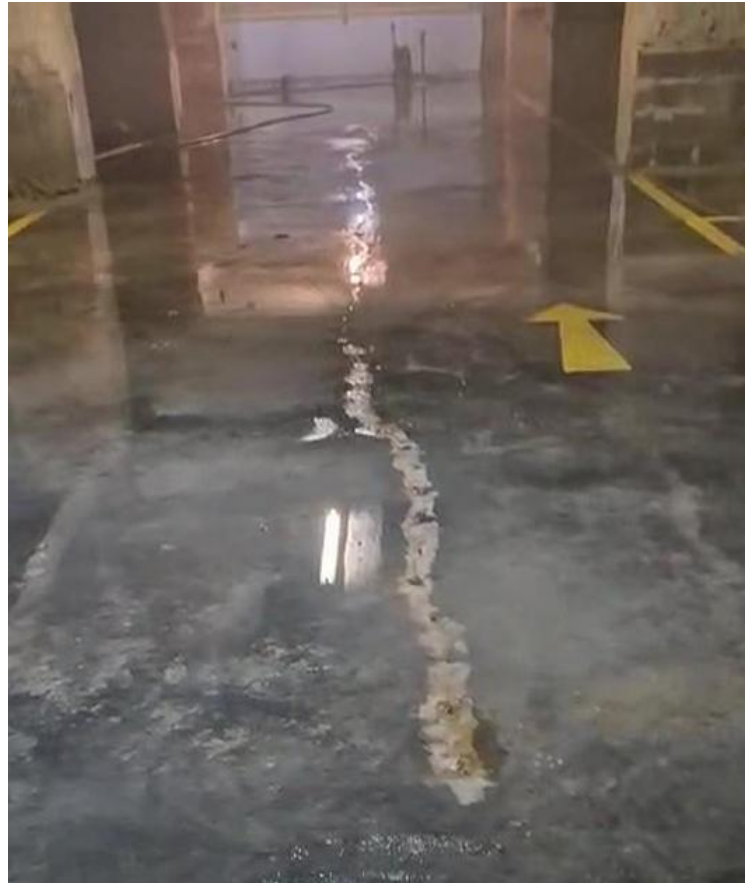
Figura 20 - Fendilhação a meio vão na face superior da laje (Fonte: Relatório de inspeção, 2025)

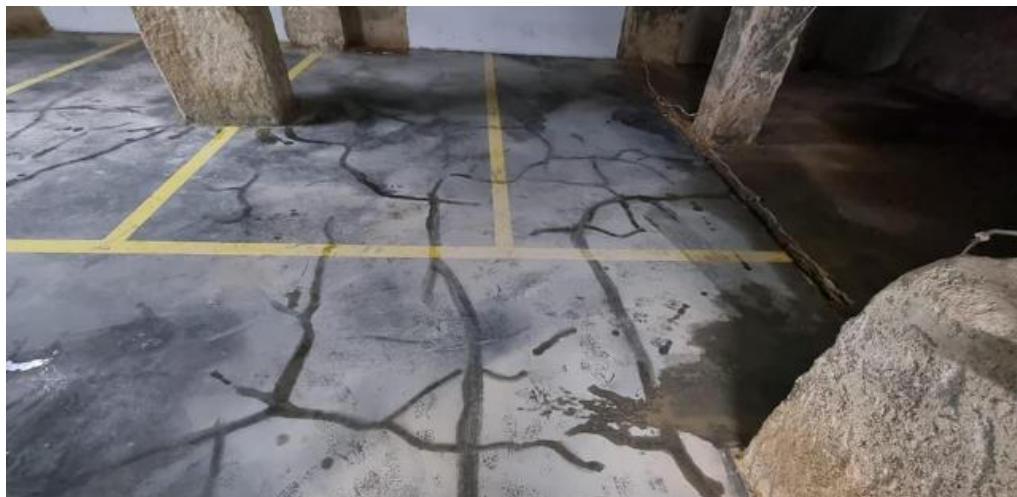
Figura 21 - Padrão de fendilhação intensa numa área do piso -1 (Fonte: Relatório de inspeção, 2025)

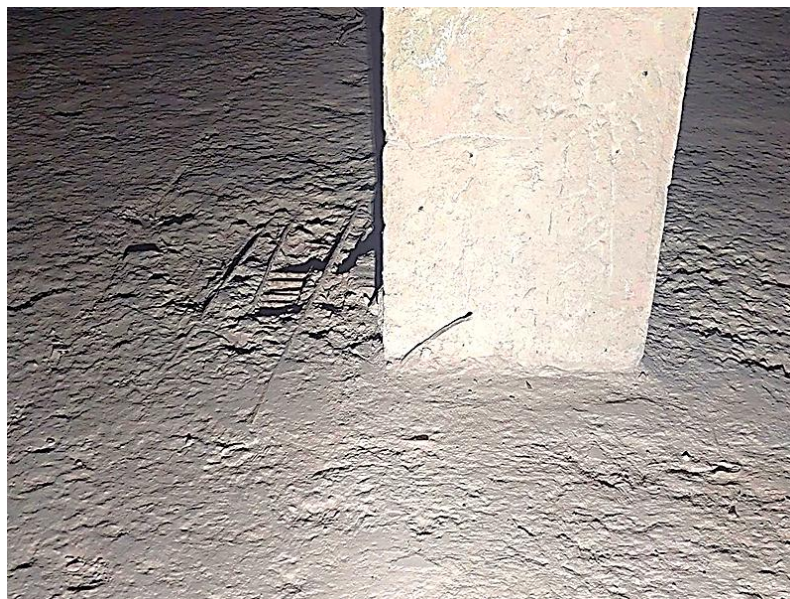
Figura 23 - Patologia da laje de pavimento 1 (Fonte: Registo fotográfico STAP, 2025)

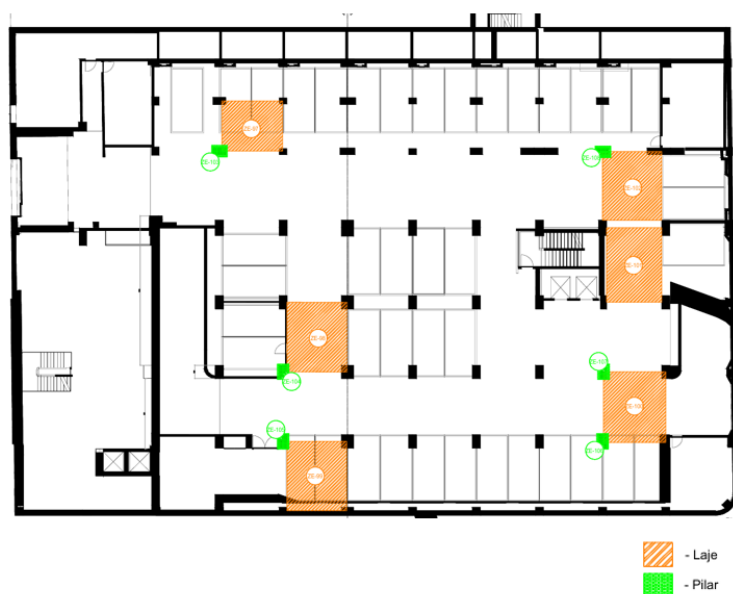
As figuras seguintes comparam a espessura do betão carbonatado com a do recobrimento das armaduras, permitindo constatar que, por vezes, a frente de carbonatação ultrapassa o plano das armaduras, o que configura uma despassivação do aço, ainda que não generalizada.

Figura 25 - Mapa de ensaio para análise da durabilidade piso -2 (Fonte: Peças desenhadas STAP, 2025)

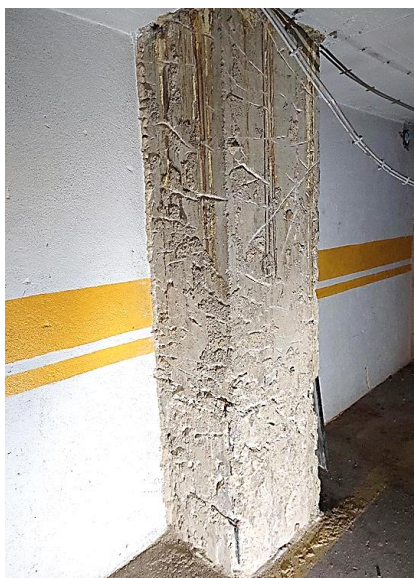
Figura 27 - Pilares sem revestimento e sem recobrimento (Fonte: Relatório de inspeção, 2025)

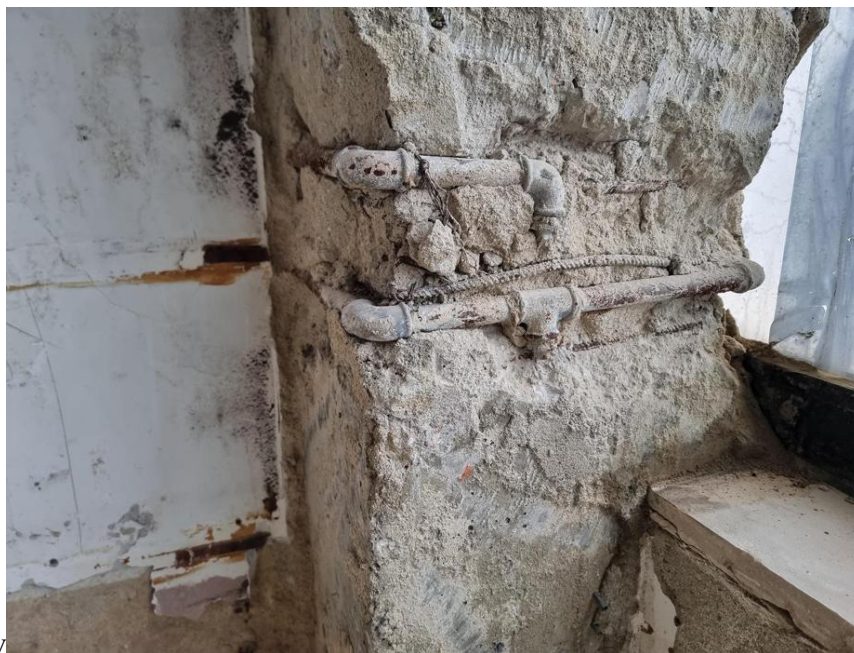
Figura 28 - Armadura exposta (Fonte: Relatório de inspeção, 2025)

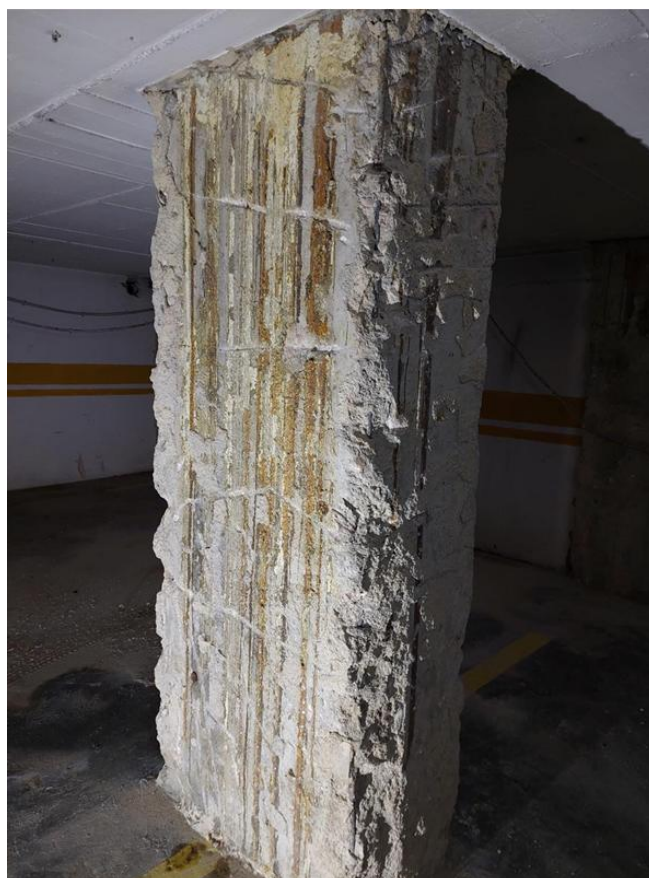
Figura 29 - Pilares sem revestimento e sem recobrimento (Fonte: Relatório de inspeção, 2025)

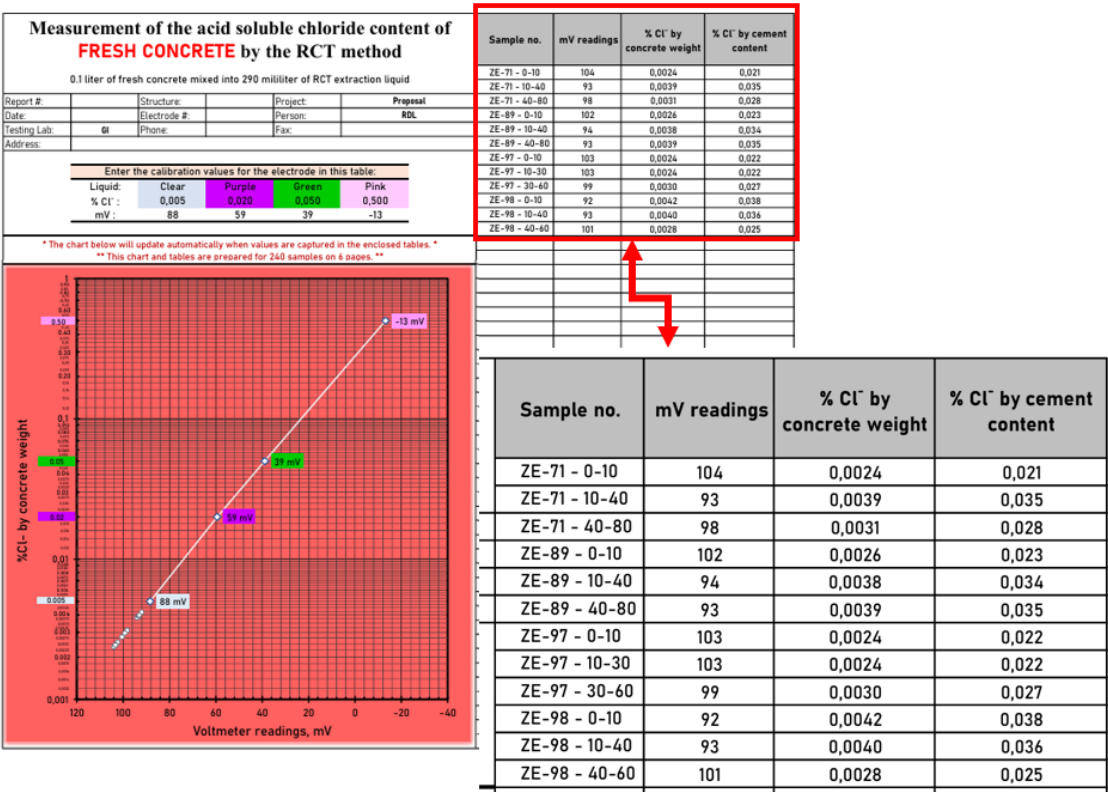
A perfuradora utilizada para a recolha de pó foi a HILTI TE 30. Os resultados, que constam na figura a seguir, mostram que a concentração de cloretos na massa de cimento assume, para todos os ensaios realizados, valores muito reduzidos, pelo que se pode afirmar que os iões cloretos não constituem agente agressor para os componentes estruturais do edifício.

Figura 30 - Ensaio de teor de cloretos, pelo método RCT – Rapid Chloride Test (Type RCT-87-2) da Germann Instruments

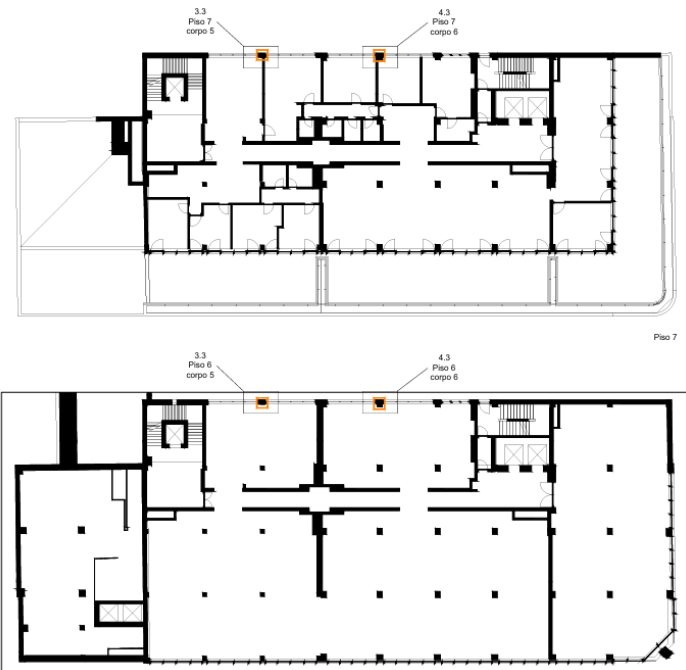
Figura 31 - Mapa de verificação do teor de cloretos (Fonte: Relatório de inspeção, 2025)

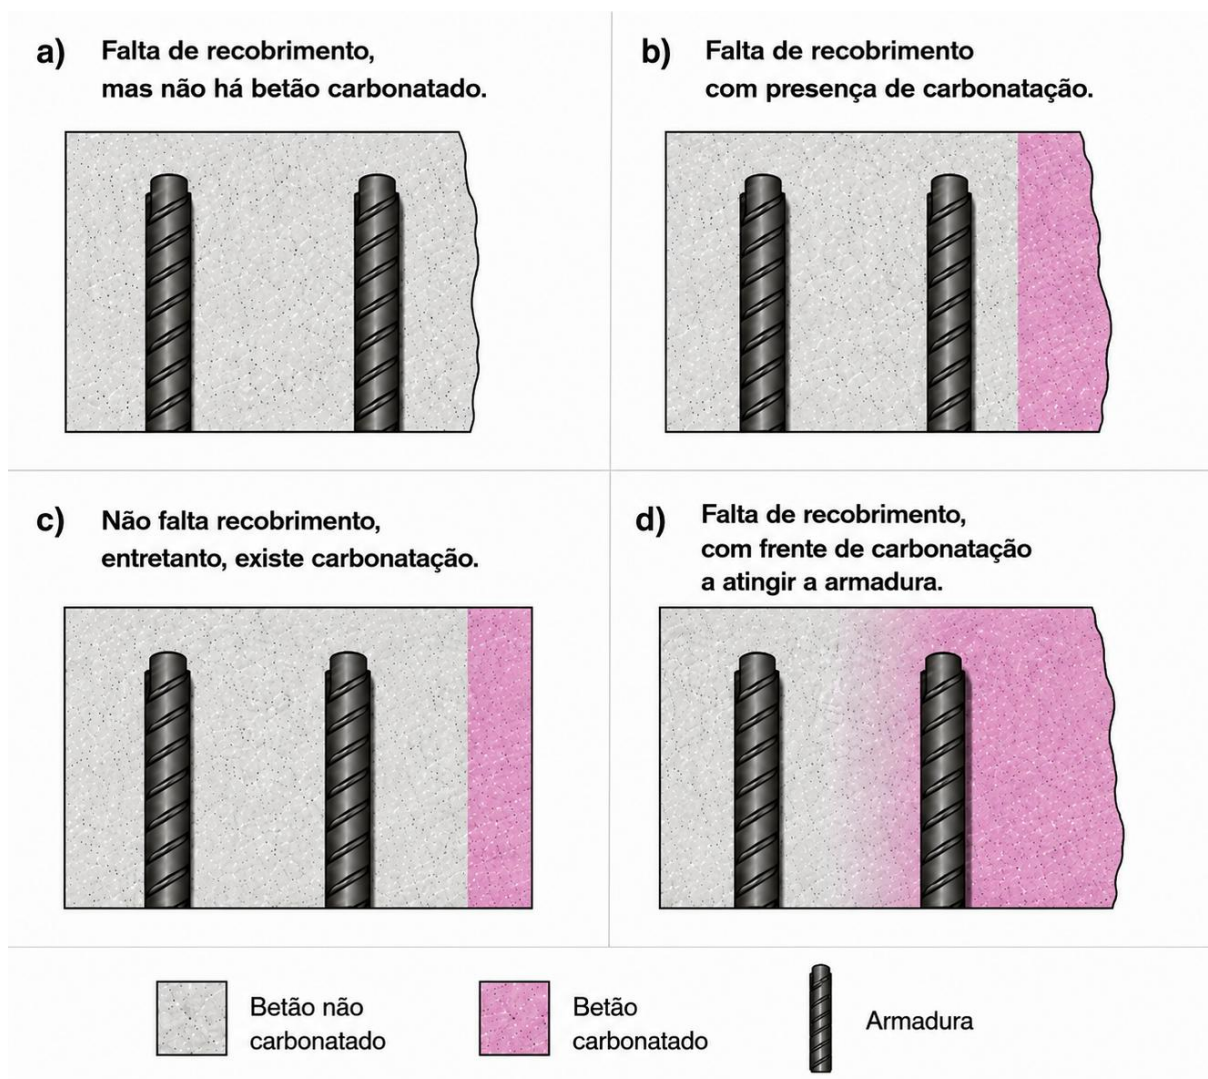
O esquema apresentado na Figura 33 ilustra quatro cenários distintos, sendo os casos (c) e (d) os mais recorrentes no que diz respeito ao avanço da carbonatação.

Figura 32 - Esquema de carbonatação existente na edificação
