# **APLICAÇÃO DA METODOLOGIA FTA NO SERVIÇO DE PÓS-VENDA DE UMA EMPRESA DE CONSTRUÇÃO CIVIL**

Análise de uma Base de Dados

Dissertação submetida para satisfação parcial dos requisitos do grau de  
**MESTRE EM ENGENHARIA CIVIL — ESPECIALIZAÇÃO EM CONSTRUÇÕES**

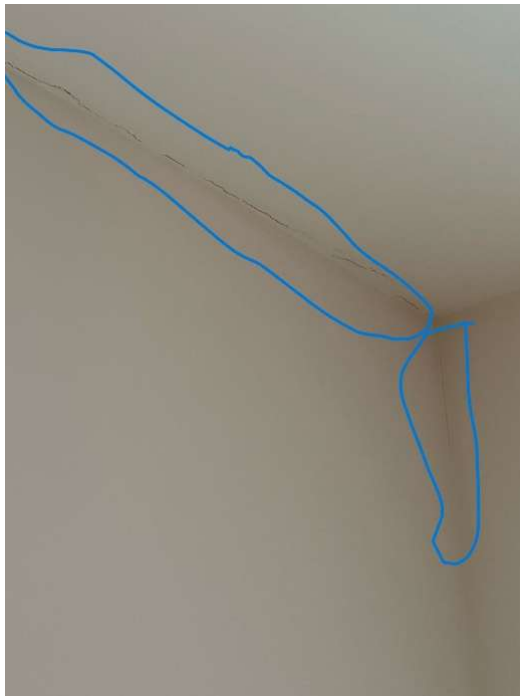
Figura 29 – Fissura de retração – Caso de estudo 1

Neste caso de estudo, é analisada uma reclamação processada pelo Dono de Obra, na qual este reporta a existência de **fissuras de retração** numa parede interior com revestimento em gesso, como é possível observar na Figura 29. Esta anomalia insere-se no compartimento de um quarto, localizando-se especificamente na interseção da zona superior da parede com o teto e também na interseção das duas paredes. Não se verificam quaisquer deformações estruturais.

O registo da empresa descreve a anomalia como uma fissuração de abertura reduzida, de desenvolvimento linear e irregular, que afeta a camada de acabamento superficial. A imagem documenta o estado do revestimento no momento da auditoria técnica.

A imagem da Figura 29 apresenta fissuras, precisamente nas interseções de planos, onde a aplicação de fibra de vidro ou a verticalidade aparentam estar no cerne do erro. Desta forma, os profissionais apontaram, quase todos, apenas para um caminho crítico (Figura 36). Existem, ainda assim, competências fora das fichas técnicas e dos PMM que podem ter faltado aos operários, nomeadamente a destreza e a sensibilidade na aplicação do material. Este caso específico, porém, teria sido evitado com a simples aplicação da rede, mesmo que executada sem grande perícia.

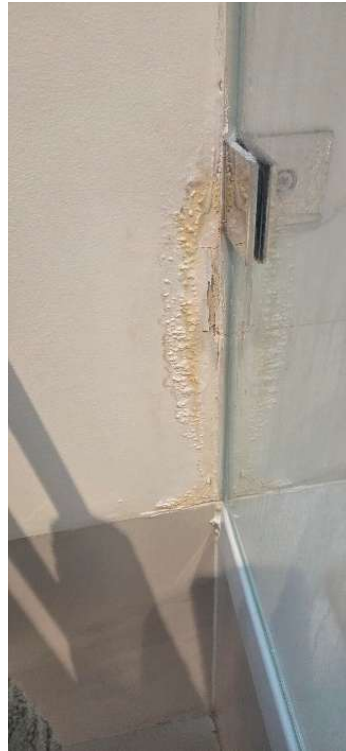
Figura 30 - Infiltração em parede interior - Caso de estudo 2

Foram reportados à entidade construtora, defeitos relacionados com **infiltrações numa parede interior** inserida numa zona húmida, como ilustrado na Figura 30. A anomalia localiza-se na casa de banho da suite, especificamente na zona de interface entre o vidro do resguardo de duche e a parede lateral revestida a gesso e tinta.

Este fenómeno resultou na degradação visível do revestimento, apresentando empolamento da pintura e desagregação do material de acabamento por saturação hídrica.

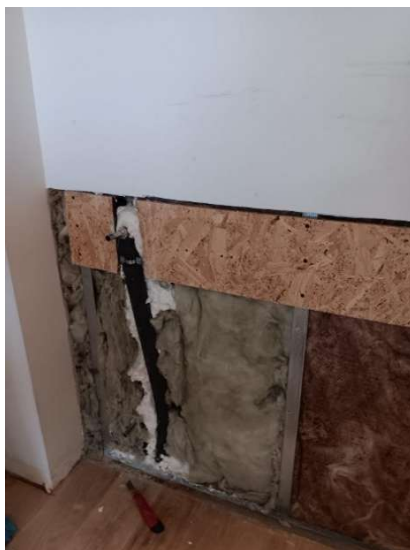
Figura 31 - Infiltração em AVAC - Caso de estudo 4

Este caso de estudo também diz respeito ao elemento de AVAC, no entanto relaciona-se com problemas de infiltração, nomeadamente num radiador. Problemas relacionados com este dispositivo representam a maioria de reclamações relacionadas com **infiltrações em AVAC**. Este pedido de suporte é referente a uma fuga no circuito de radiadores, localizada na sala de uma habitação. A anomalia resultou numa acumulação significativa de água no pavimento, afetando os revestimentos envolventes. Como se observa na Figura 31, a intervenção técnica obrigou à abertura de um troço de parede em gesso cartonado para aceder à tubagem e aos pontos de ligação do sistema da mesma.

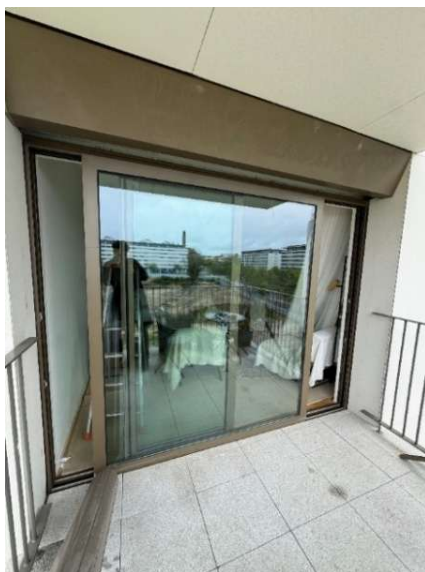
Figura 32 - Ruído em janelas exteriores - Caso de estudo 5

Este caso remete para **problemas acústicos registados em janelas exteriores**. O registo da empresa indica que o utilizador reporta a passagem de ar e ruído através dos vãos, associando a ocorrência a dificuldades no fecho correto das janelas. Segundo o relato, a percepção sonora e a entrada de vento intensificam-se em condições climatéricas adversas. A Figura 32 documenta um vão de correr em alumínio de duas folhas que dá acesso a uma varanda.

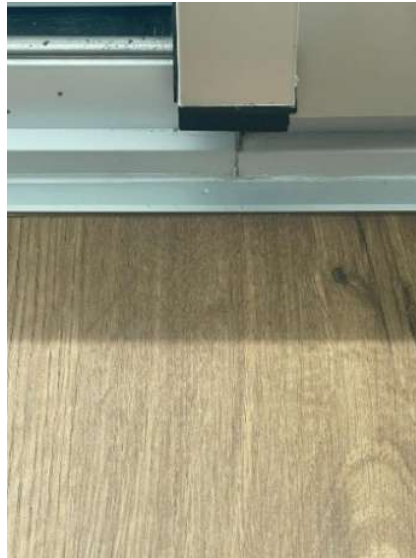
Figura 33 - Infiltrações em janelas exteriores - Caso de estudo 6

Foi efetuado um pedido de suporte, onde foram identificadas **infiltrações numa janela exterior** de um edifício. O registo indica a entrada de água para o interior de uma habitação, manifestando-se pela acumulação de humidade na zona inferior do peitoril interior. A Figura 33 mostra a base de uma porta-janela de correr em alumínio, onde é visível a interface entre o perfil e a soleira. Foi reportado que caso ocorre em episódios de chuva.

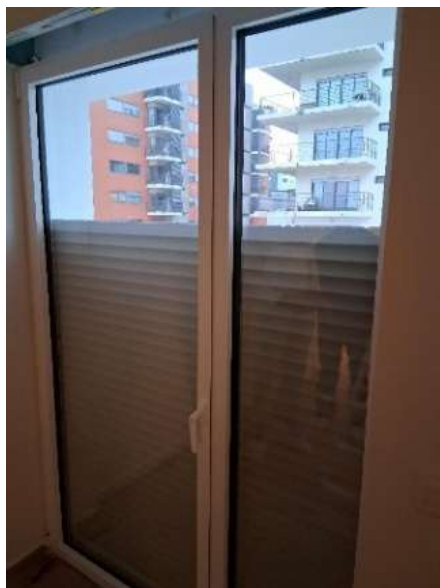
Figura 34 - Avaria em estore - Caso de estudo 7

Este pedido de auxílio diz respeito ao encravamento de um estore em PVC inserido numa janela exterior num quarto relativa a uma avaria/erro mecânico, conforme ilustrado na Figura 34. O registo indica que o estore deixou de funcionar, impossibilitando a sua operação normal de abertura. A imagem documenta o sistema de estores instalado num vão exterior de abrir, onde o mesmo se encontra imobilizado. Não foi identificado se o estore é elétrico ou manual.
