## Notícias de catástrofes no Douro: uma leitura geográfica da dinâmica do meio físico

**Palavras chave:** Terraços agrícolas, riscos naturais, movimentos de vertente, vale do Douro.

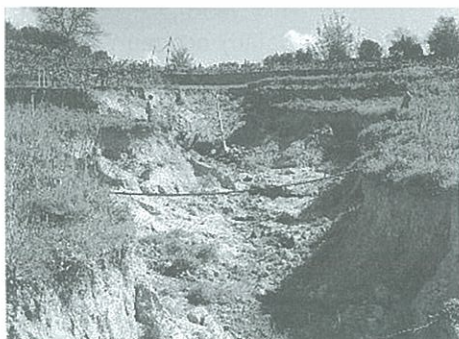
**Fig. 3** | Vista de jusante da cicatriz do fluxo de Sta. Marinha do Zêzere em 2001

A ida ao terreno na altura da ocorrência do movimento de vertente (2001) e três anos mais tarde permitiu-nos verificar que estas áreas foram objecto de recuperação e de reconstrução, sendo apenas reconhecidos na paisagem pela cor acinzentada de muros em pedra reconstruídos.

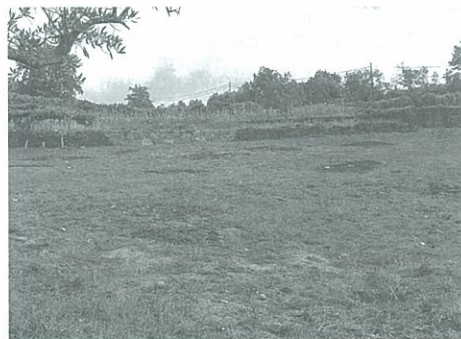
**Fig. 4** | Vista de jusante da cicatriz do local da cicatriz do fluxo de Sta. Marinha do Zêzere em 2004, após a reconstrução dos patamares agrícolas

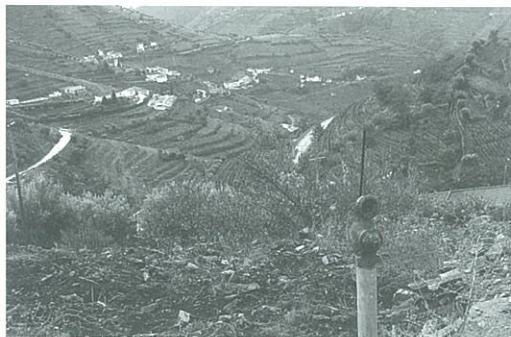
Fig. 5 | Espaço onde existia a casa destruída pelo fluxo de detritos de Alvações do Corgo

Actualmente, em ambos os casos apresentados, não encontramos marcas muito visíveis da sua ocorrência na paisagem, uma vez que os detritos já foram parcialmente removidos, as estradas e muros reconstruídos e as vinhas replantadas. Muitas vezes restam apenas vestígios de antigos espaços habitados, que sobreviveram à destruição dos movimentos de vertente (Figura 5).

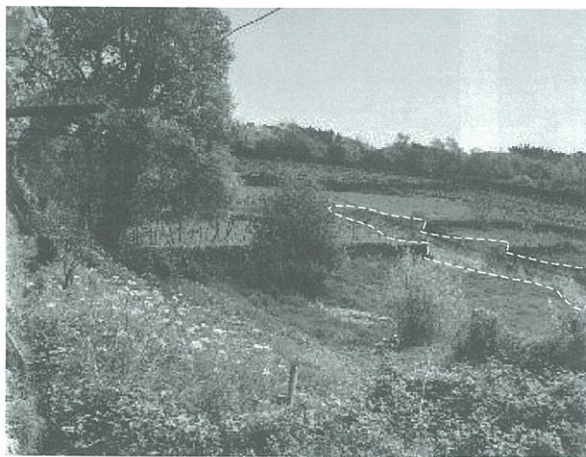
O movimento de vertente de St<sup>a</sup> Marinha do Zêzere (Baião) ocorreu em 26 de Janeiro de 2001 ao longo de um pequeno valeiro assimétrico, na bacia hidrográfica da Ribeira de Zêzere, afluente da margem direita do Douro (Figura 6).

Fig. 6 | Perfil longitudinal da cicatriz do Fluxo de Lama de Sta. Marinha do Zêzere

O movimento corresponde a um fluxo de lama que se desenvolveu ao longo de uma vertente com um declive médio aproximado de 10°. A vertente encontra-se organizada em amplos patamares agrícolas construídos com muros de suporte em pedra. Este fluxo movimentou materiais provenientes de três patamares agrícolas, cujos muros de suporte entraram em rotura.

O movimento é do tipo retrogressivo uma vez que a rotura inicia-se no muro de suporte situado a jusante, responsável pela perda de apoio dos restantes patamares agrícolas e recuo da cicatriz para montante.

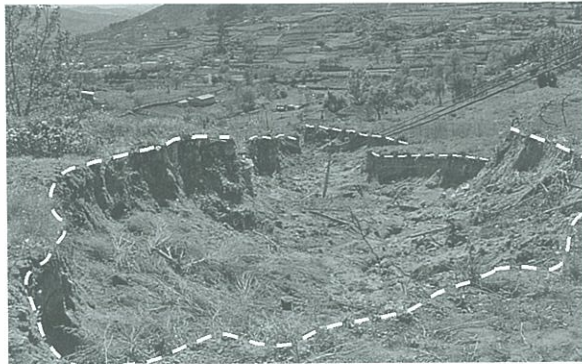
Fig. 7 | Cicatriz do Fluxo de Lama de Sta. Marinha do Zêzere de montante para jusante

A área de desencadeamento correspondente à cicatriz (Figura 6 e 7) tem cerca de 70 metros de comprimento, 10 metros de largura e altura que varia entre 1 e 4 metros. A área afectada é de cerca de 230 metros, o que provocou a destruição de vinha nos patamares inferiores do valeiro. A jusante dos muros destruídos o movimento não provocou erosão significativa correspondendo essencialmente a uma área de transporte e deposição de materiais finos.

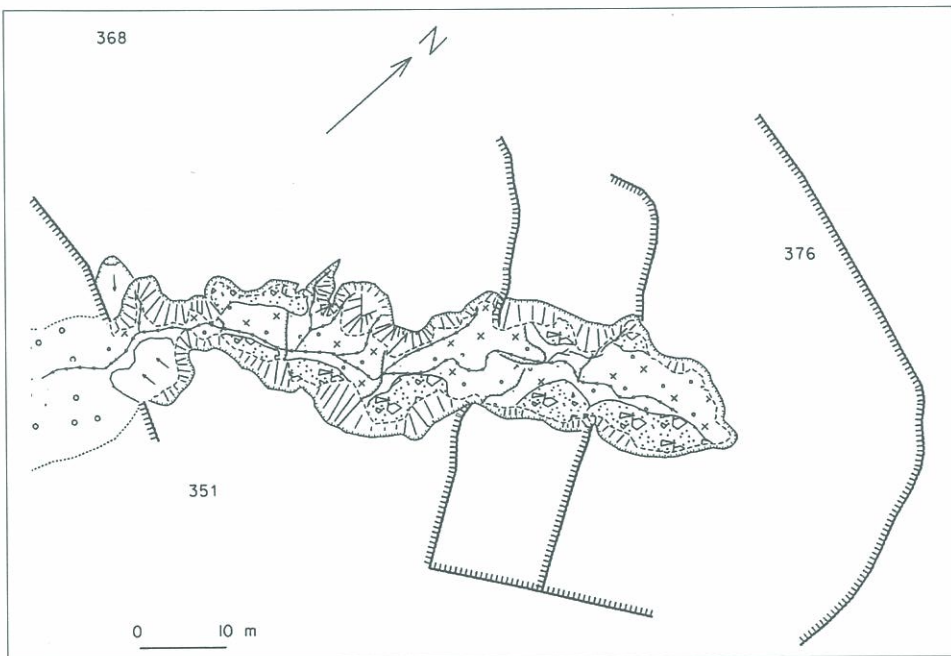
Fig. 8 | Esboço Geomorfológico de Sta, marinha do Zêzere

A variação morfológica da cicatriz do movimento (Figura 8) deve-se essencialmente à grande variabilidade da profundidade e intensidade de alteração do granodiorito. A irregularidade do fundo da cicatriz resulta da variabilidade da alteração, contribuindo para o desenvolvimento de duas roturas de declive com a respectiva correspondência com a rocha muito alterada, mas resistente.

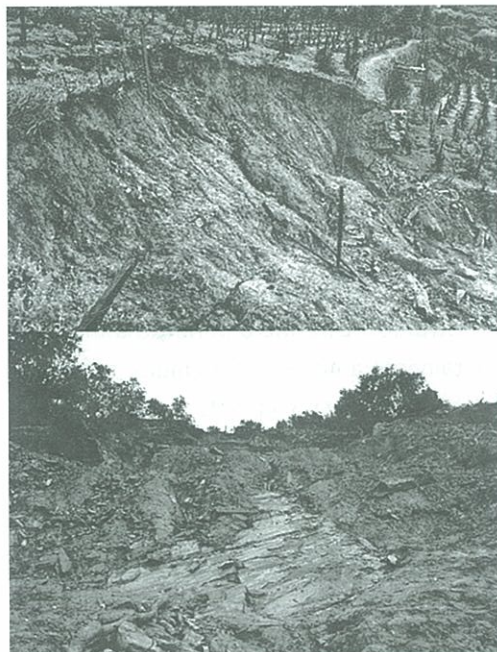
Na vertente em causa existe uma cobertura detrítica de forte componente argilosa, de espessura, aproximada, de dois metros, sob a qual foram construídos patamares agrícolas com uma inclinação suave, para o plantio da vinha. Sob a cobertura detrítica dispõe-se o complexo xisto-grauváquico, que no local é constituído por xisto, cujos planos de xistosidade têm pendor conforme à vertente.

Fig. 9 | Alvações do Corgo – importâncias dos planos de estratificação que coincidem com a superfície de deslizamento

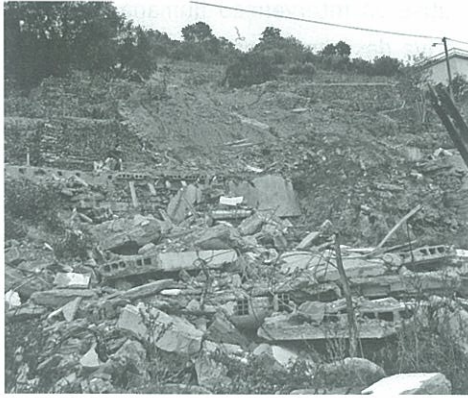
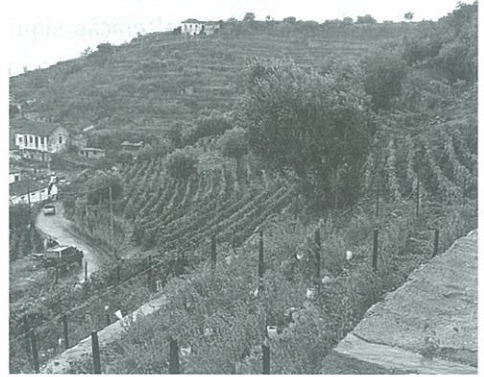
**Fig. 10** | Vista de jusante da cicatriz do fluxo de Alvações do Corgo em 2001

**Fig. 11** | Vista de montante da cicatriz do fluxo de Alvações do Corgo em 2004

dos referidos muros estavam assentes directamente sobre o xisto. Porém, no local do movimento o muro de suporte estava assente sobre os materiais detríticos, que ao saturarem deslizaram sobre a camada de xisto subjacente (Figuras 10 e 11).

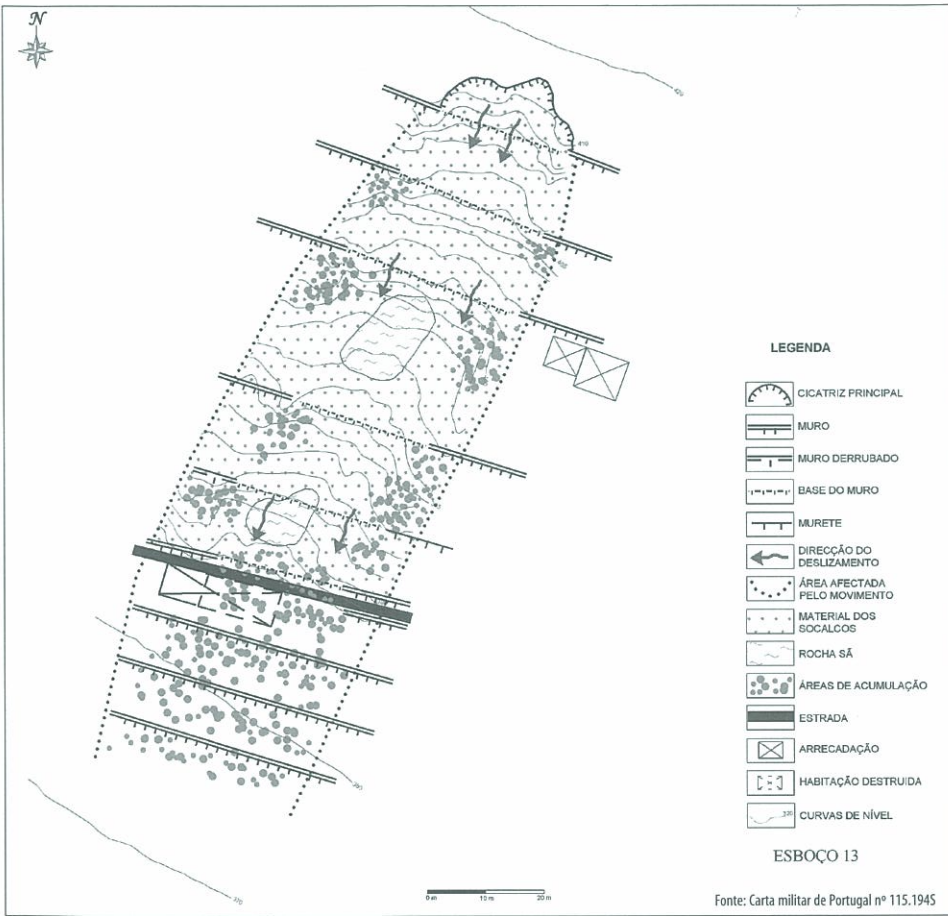
Em simultâneo retira-se todo o coberto herbáceo, fomentando o escoamento superficial de forma a que o processo de infiltração seja reduzido ao mínimo. Esta água é canalizada para sulcos, por vezes construídos em pedra, que orientam todo o escoamento superficial para uma linha de água permanente. No caso do movimento de Alvações do Corgo a propriedade agrícola onde ocorreu não tinha sido devidamente drenada e os pequenos regos paralelos às curvas de nível não foram construídos. Esse facto permitiu a infiltração da água que escoava à superfície, imediatamente a montante do muro, adicionando-se ao escoamento interno processado junto à sua base (fig 12).

Fig. 12 | Esboço morfológico do movimento de Alvações do Corgo

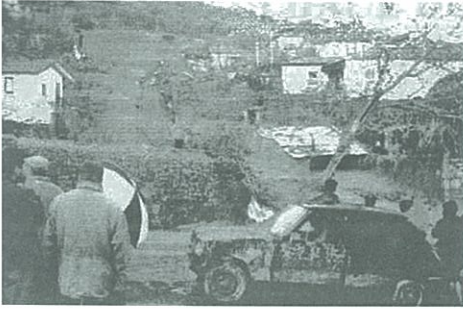
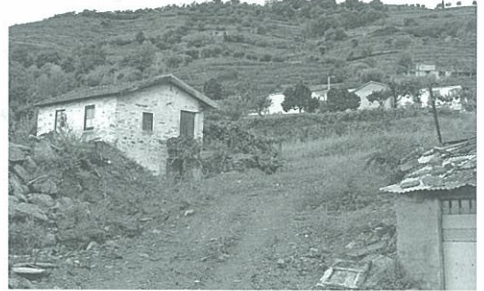
O movimento múltiplo de Ariz (Peso da Régua) também ocorreu em 26 de Janeiro de 2001, provocando a destruição de duas habitações e de um veículo automóvel, tornando intransitável uma estrada por um breve período de tempo, destruindo um caminho e patamares de vinha e causando uma vítima mortal (Figuras 13 e 14).

O movimento desenvolveu-se a expensas de uma cobertura detrítica, essencialmente argilosa, que se sobrepõe aos xistos luzentes pertencentes ao complexo xisto-graváquico do pré-câmbrico. A espessura visível desta cobertura é de 3 metros.

Fig. 13 | Vista de jusante da cicatriz do fluxo de Ariz em 2001

Fig. 14 | Vista de jusante da cicatriz do fluxo de Ariz em 2004

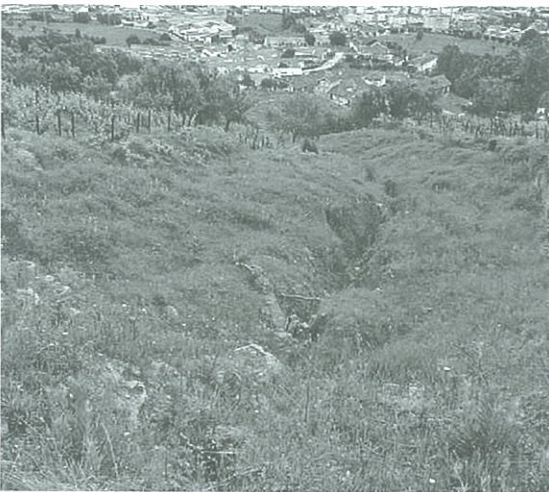
A vertente onde ocorreu o movimento é complexa, sendo convexa na parte superior e apresenta várias roturas de declive, promovendo, para jusante, um aumento do declive. A montante os declives variam entre os  $20^\circ$  e os  $25^\circ$  e a secção média da vertente aproxima-se dos  $45^\circ$ , diminuindo novamente na base da vertente, junto ao rio Douro. É a jusante de uma rotura de declive que se localiza o movimento (Figura 15).

Fig. 15 | Cicatriz do fluxo de detritos de Ariz vista de montante para jusante

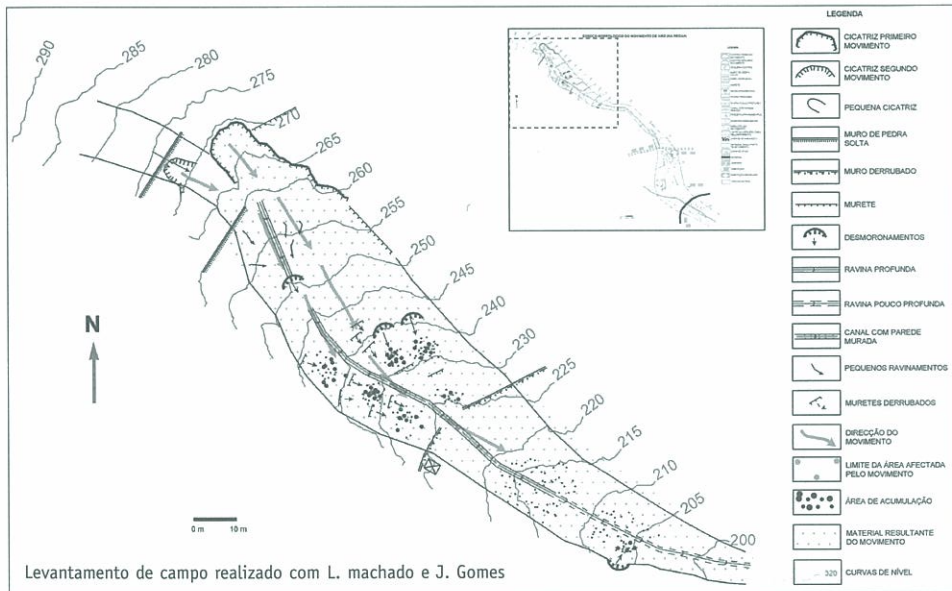
longo da linha de água (declives entre os 40° e os 45°) mobilizando uma quantidade crescente de materiais. Próximo do caminho, que destruiu, alarga a sua área de transporte para além do pequeno barranco onde atingiu duas casas, depositando os materiais mais grosseiros que tinha mobilizado dos muros destruídos. Ao atingir a estrada dispersa os materiais argilosos ao longo dos patamares agrícolas que se situam a jusante (Figura 16).

Fig. 16 | Cicatriz do fluxo de detritos de Ariz vista de montante para jusante
