**Universidade do Porto**

**FEUP** Faculdade de  
Engenharia

**AVALIAÇÃO DA VULNERABILIDADE SÍSMICA DO PARQUE  
EDIFICADO DA AVENIDA Dr. LOURENÇO PEIXINHO -  
AVEIRO**

**Setembro 2008**

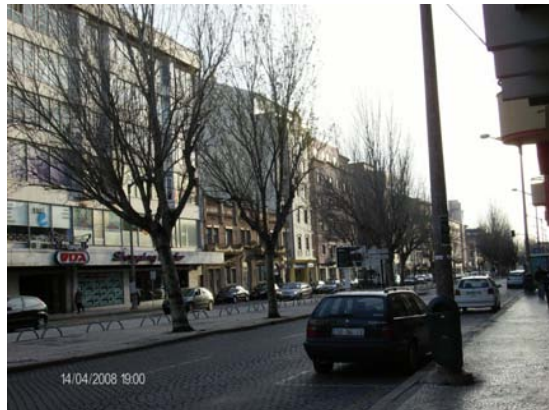
Figura 1.1 – Edifício de alvenaria entre edifícios de betão armado de altura considerável na Avenida Dr. Lourenço Peixinho.

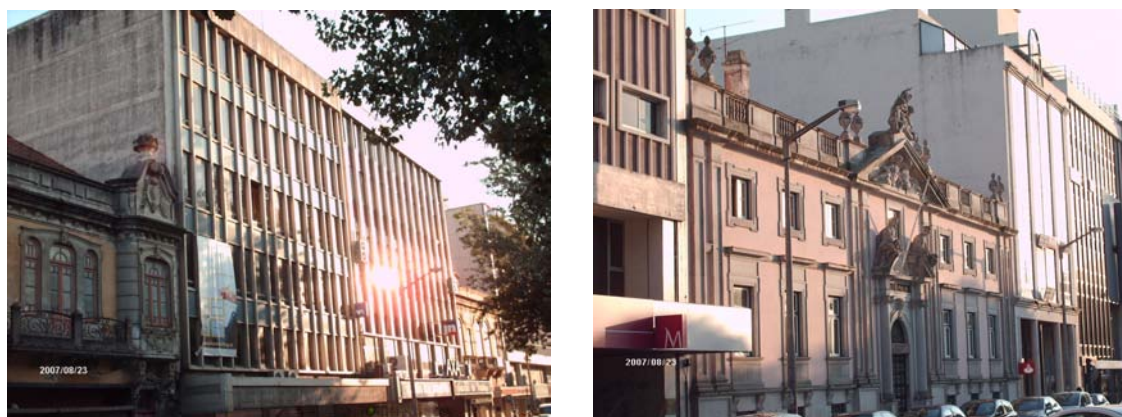
Figura 4.35 – Exemplos de descontinuidades verticais no quarteirão.

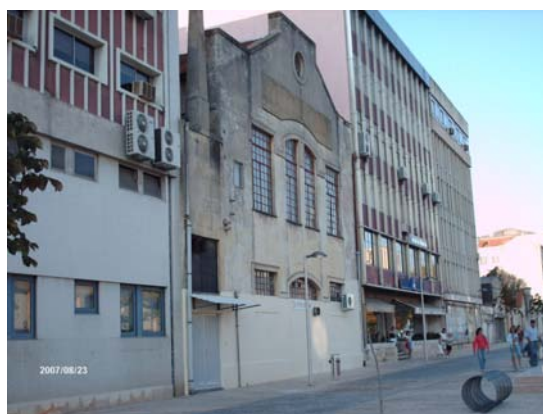
Figura 4.38 – Edifício de alvenaria entre dois edifícios de betão armado.

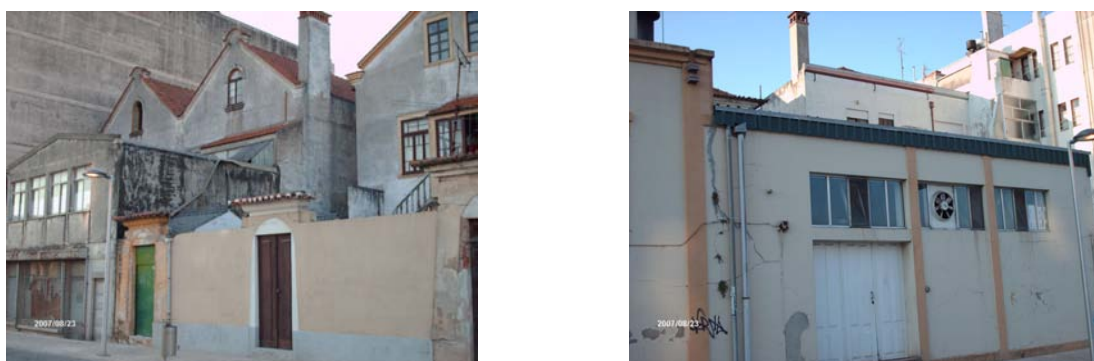
Figura 4.39 – Ampliações posteriores à construção inicial em alguns edifícios do quarteirão em estudo.

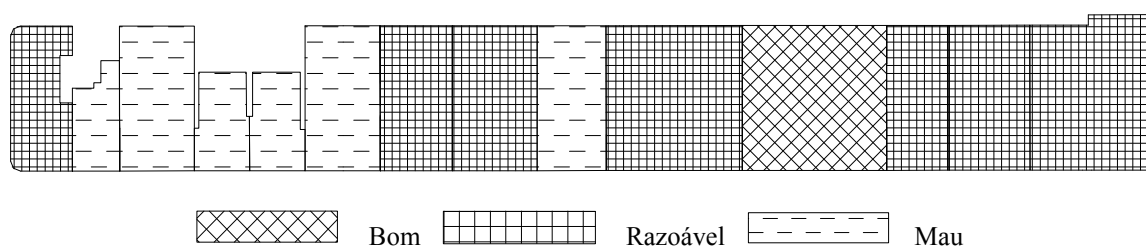
Figura 4.41 – Distribuição em planta do estado de conservação dos edifícios do quarteirão em estudo [19].

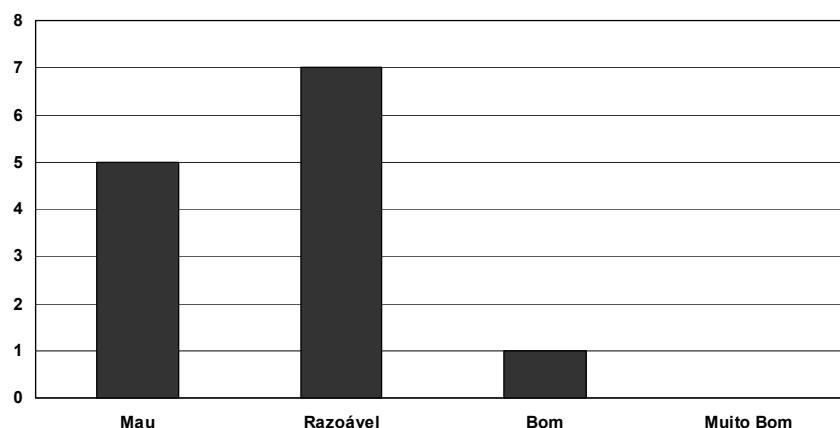
Figura 4.42 – Estado de conservação dos edifícios do quarteirão em estudo.

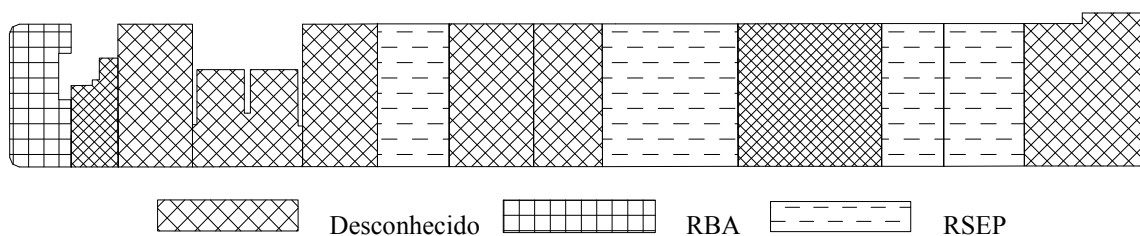
Figura 4.45 – Distribuição em planta da regulamentação usada no cálculo dos edifícios do quarteirão em estudo.
