**OBSERVAÇÕES, REFLEXÕES E  
RECOMENDAÇÕES EM TORNO DA  
ESCOMBREIRA DO CABEÇO DO PIÃO,  
SILVARES, FUNDÃO**

Dissertação submetida para satisfação parcial dos requisitos do grau de  
**MESTRE EM ENGENHARIA DE MINAS E GEOAMBIENTE**

SETEMBRO DE 2010

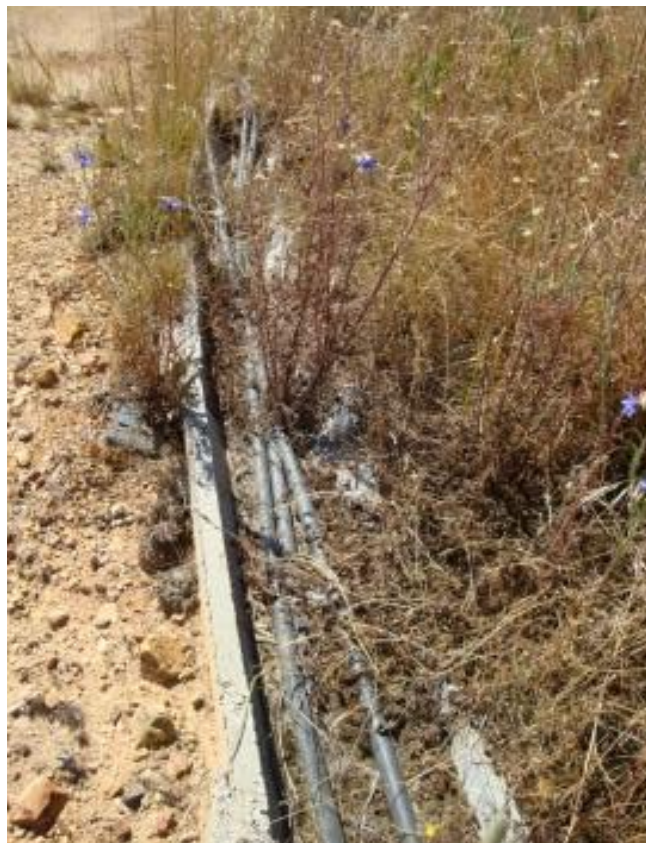
No sector 1, já foi efectuada a selagem do depósito de resíduos de arsenopirite da antiga Lavaria do Rio (figura 17). Foi revegetada com resultados positivos, mas o problema surge quando não existe manutenção, como se pode verificar nas figuras 18 e 19. Ausência de limpeza dos canais de escoamento (figura 18) e escorregamentos de terras não reparados (figura 19).

**Figura 18 - Canal de escoamento da pilha de sulfuretos.**

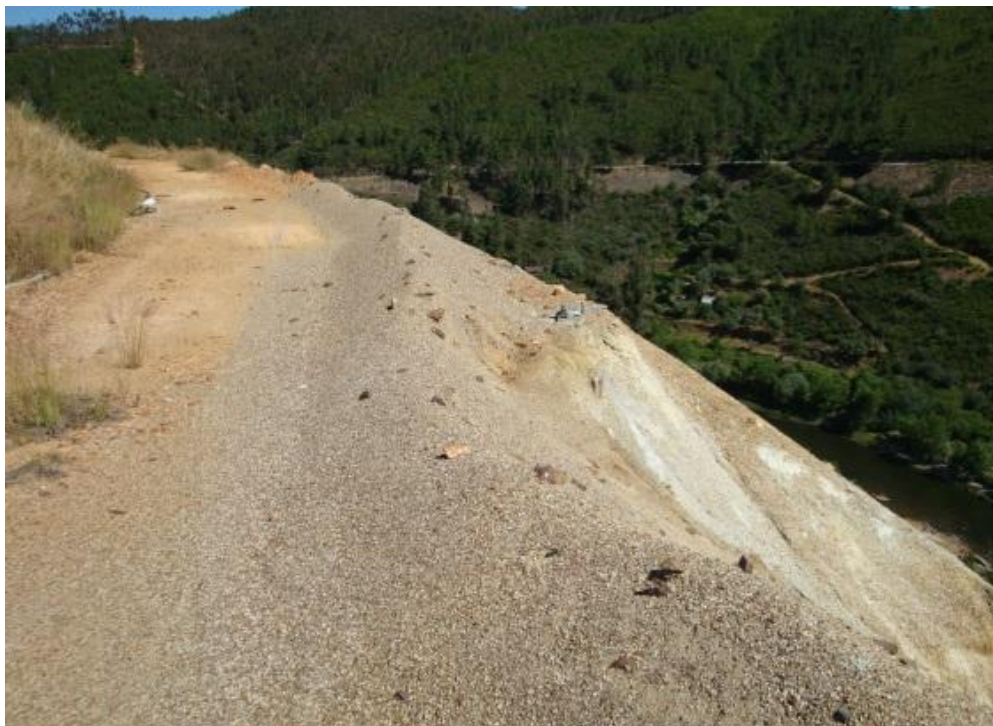
**Figura 20 - Espaçamento entre a pilha de sulfuretos e a borda dos estêreis.**

Não obstante aos problemas anteriores, a pilha foi perigosamente construída junto do talude da escombreira que, como é visível nas figuras 20 e 21, apresenta zonas com grandes ravinamentos.

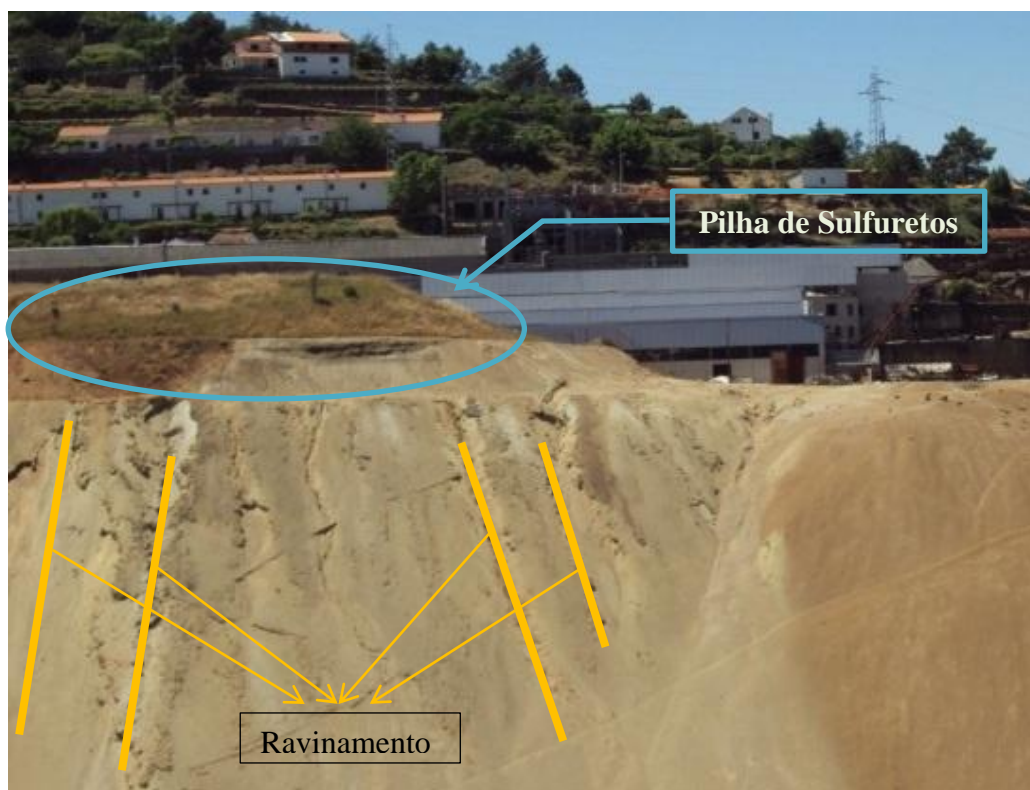
**Figura 21 - Ravinamentos lineares na parte lateral da escombreira, adjacente à pilha de sulfuretos.**

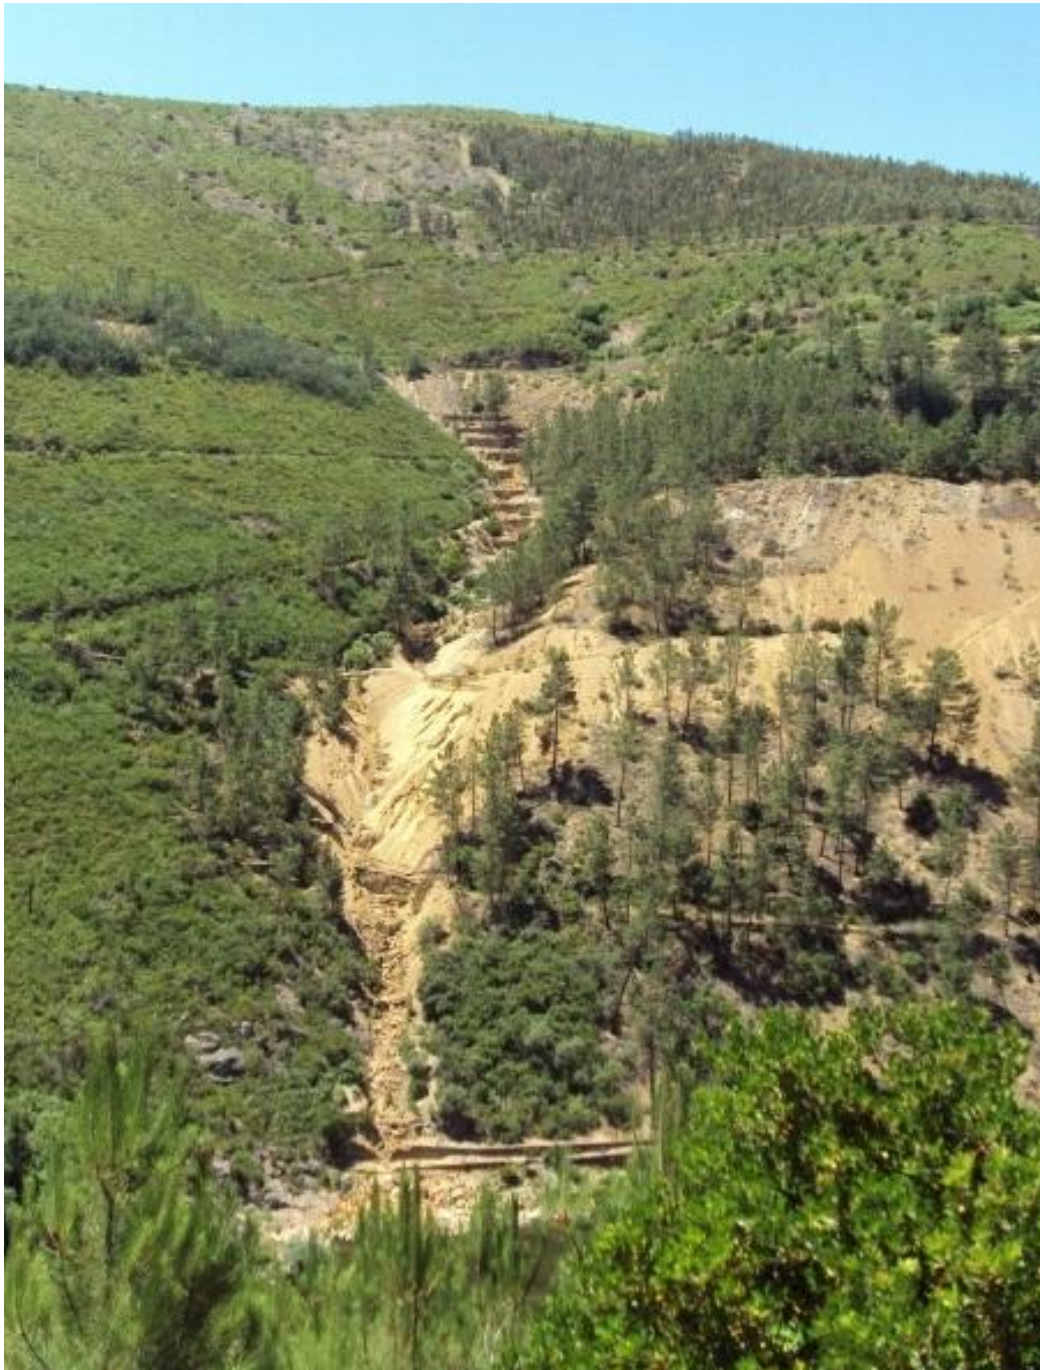
Neste sector existe também uma linha de água que tem vindo a arrastar os estéreis até ao rio e que nunca sofreu intervenção, por forma a prevenir a sua erosão (Figura 22).

**Figura 22 - Canal preferencial para as escorrências (linha de água).**

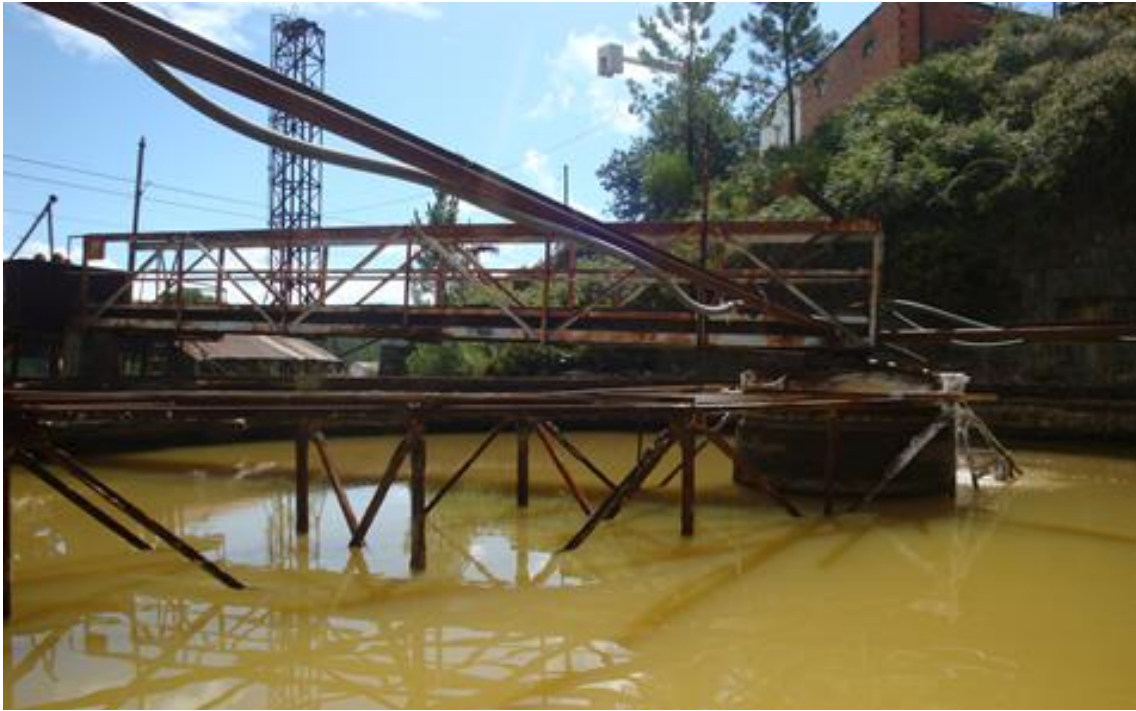
O Sector 2 é de extrema importância, pois é lá que reside a estação de neutralização dos lixiviados. Encontra-se num estado de conservação deplorável como se evidencia nas figuras 25, 26, 27 e 28.

Figura 25 - Interior do tanque de neutralização com vista da descarga de lixiviado.

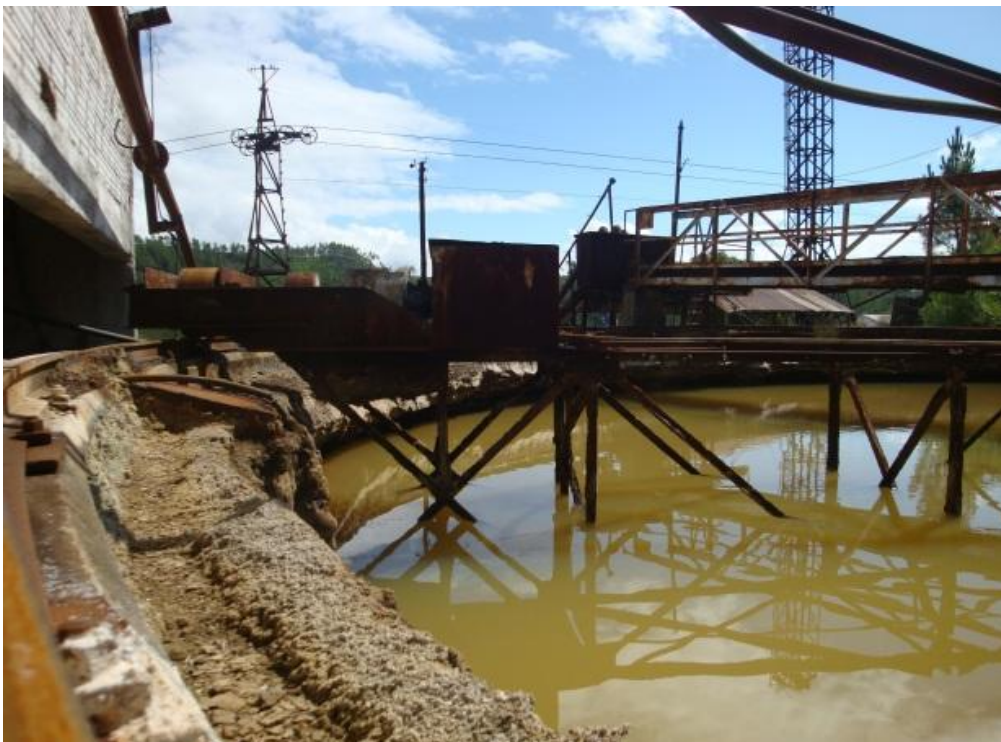
Figura 26 - Bordo do tanque de neutralização e estrutura obsoleta de mistura.

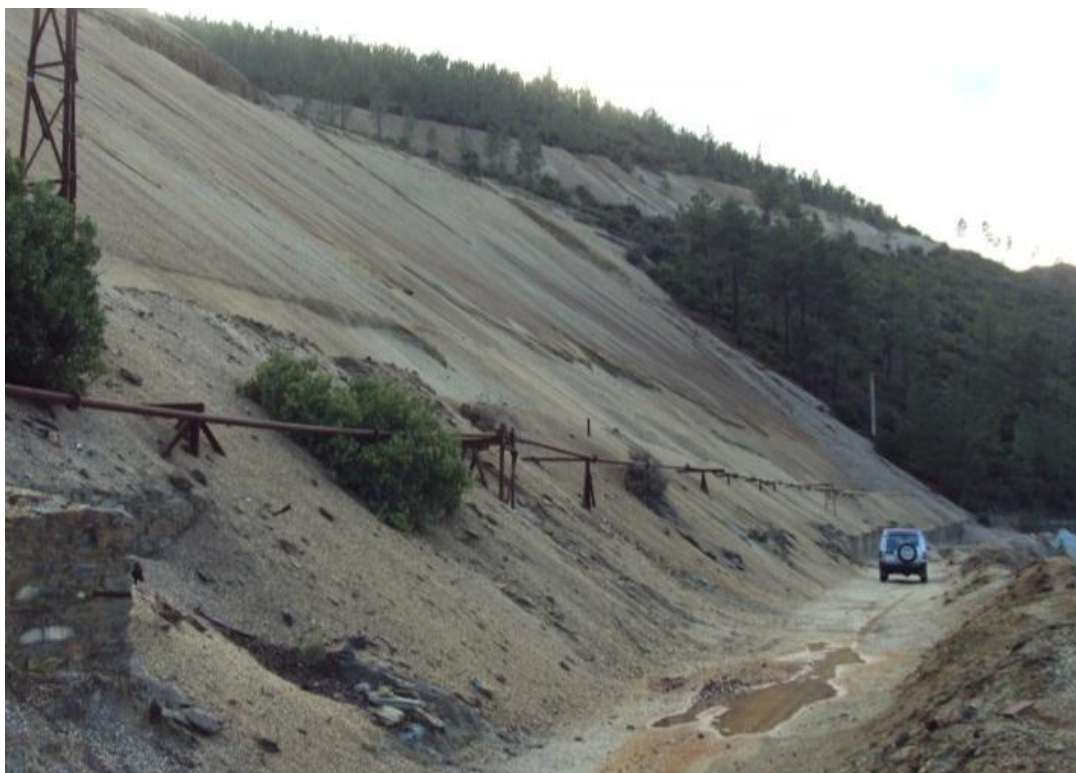
**Figura 31 - Caminho de acesso à barragem de lamas.**

desolador (figura 31), pois o caminho que nos leva à barragem das lamas começa aí.

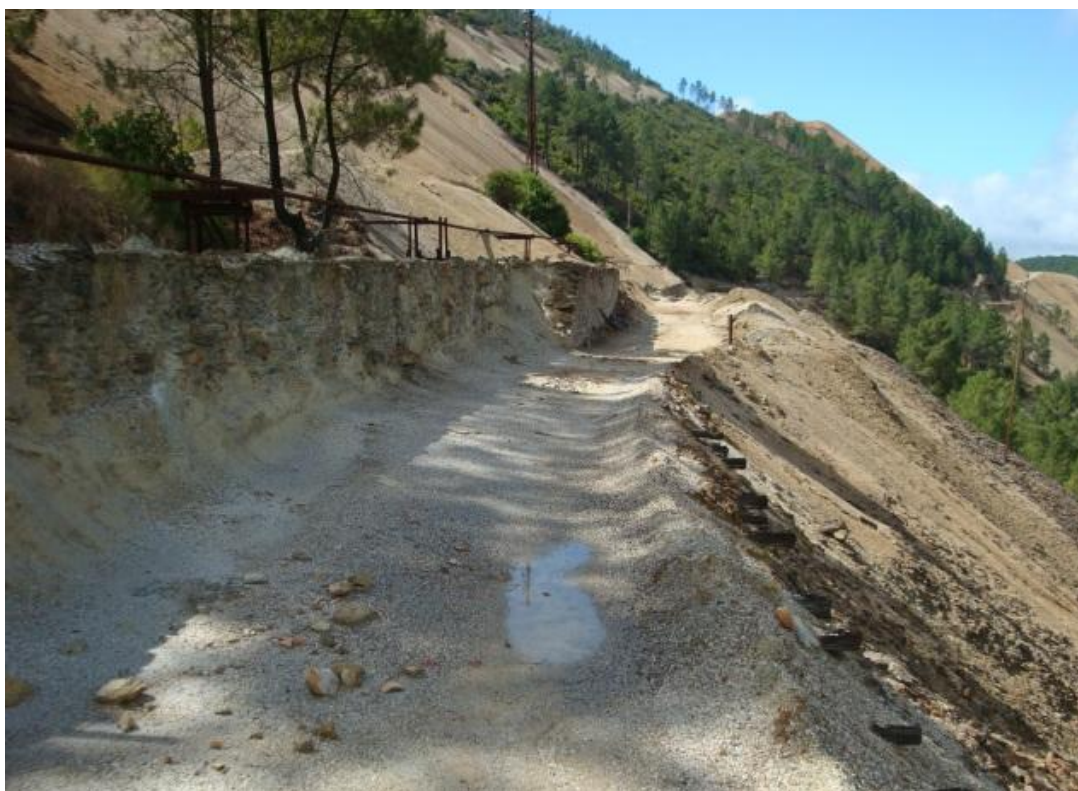
**Figura 33 - Degradação do caminho de circulação automóvel.**

O caminho que permite o acesso à barragem de lamas está bastante degradado e perigoso (figuras 33, 34 e 35), e apenas só veículos 4X4 é que conseguem ultrapassar os ravinamentos na estrada e, mesmo assim, têm particular dificuldade devido à largura da via.

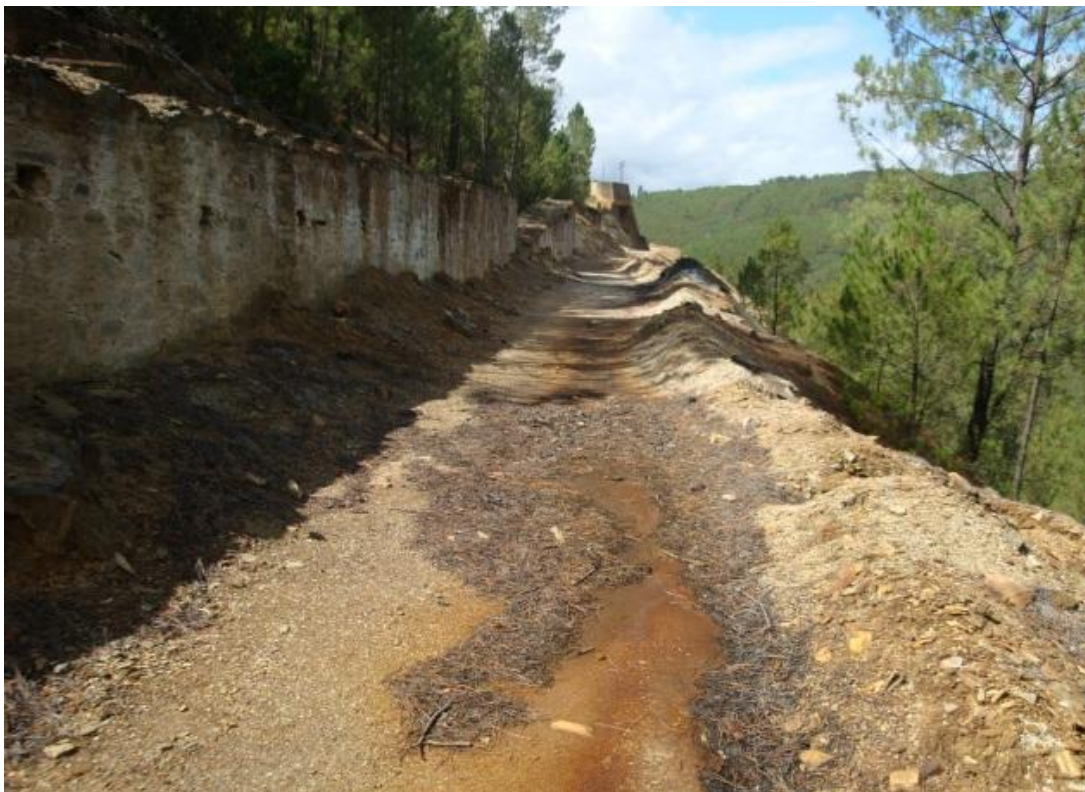
**Figura 34 - Estreitamento e má conservação da via de circulação.**

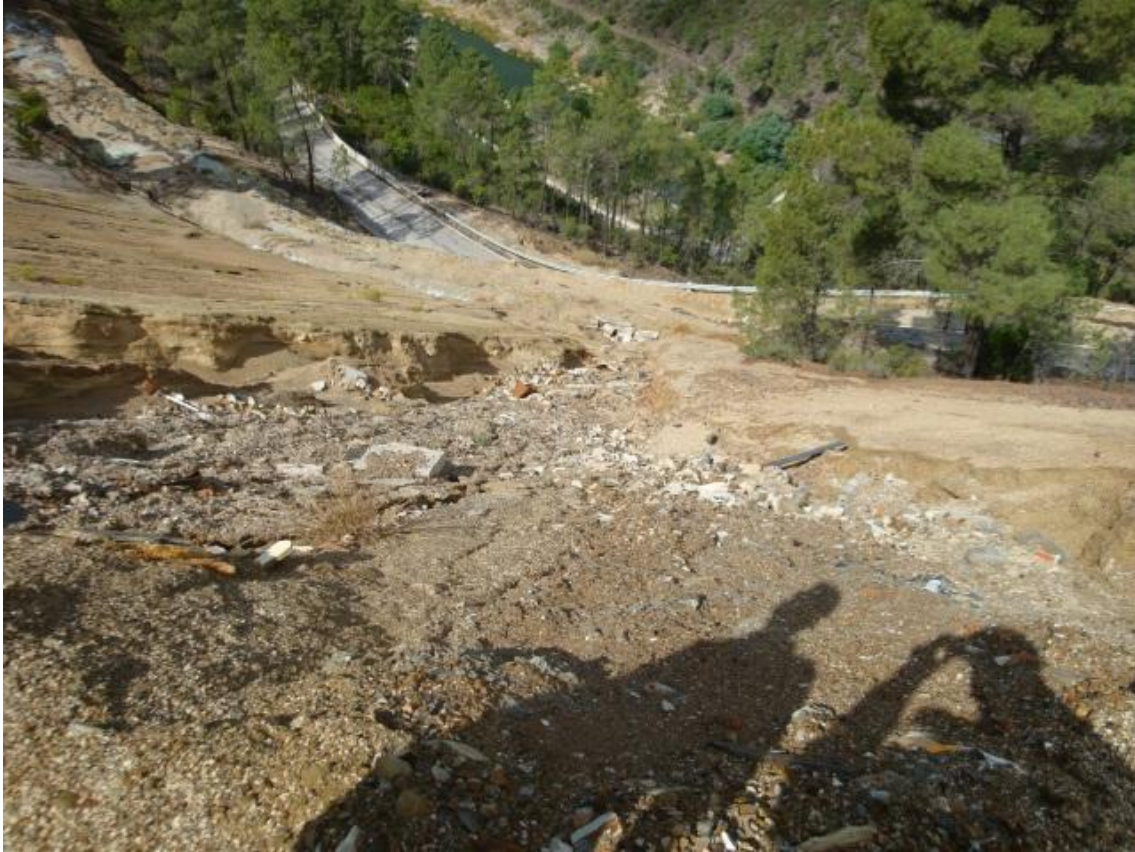
**Figura 35 - Degradação da berma da via de circulação.**

O terceiro objectivo, mas não menos importante, é uma intervenção no caminho de circulação, para que em caso de necessidade e/ou manutenção, se possa chegar com a máxima segurança à barragem de lamas. Assim, é necessário remover o excesso de material no talude superior à estrada e corrigir o talude inferior, tapando as fissuras bem visíveis nas figuras 35 e 36.

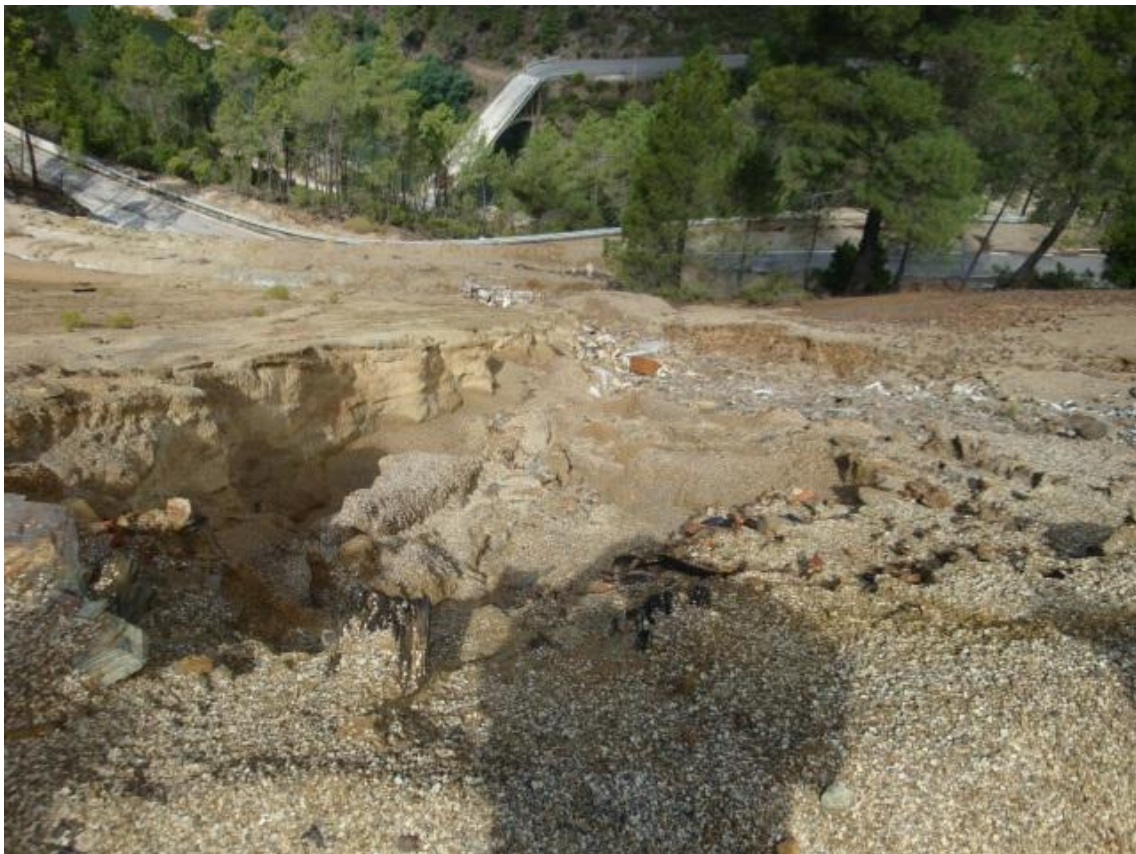
**Figura 36 - Desmoronamento do talude na estrada de acesso à barragem de lamas.**

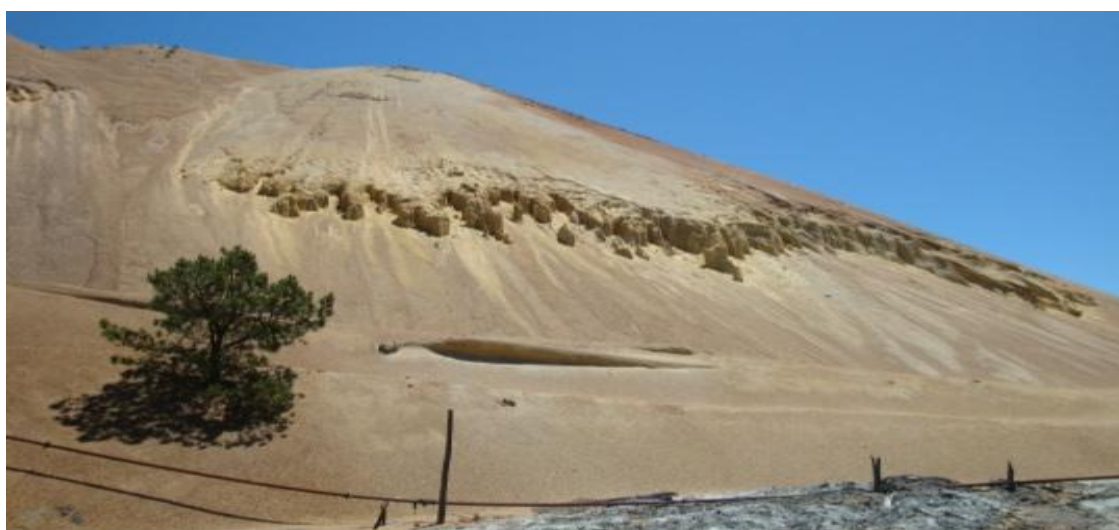
**Figura 40 - Parte superior e a evidente erosão existente.**

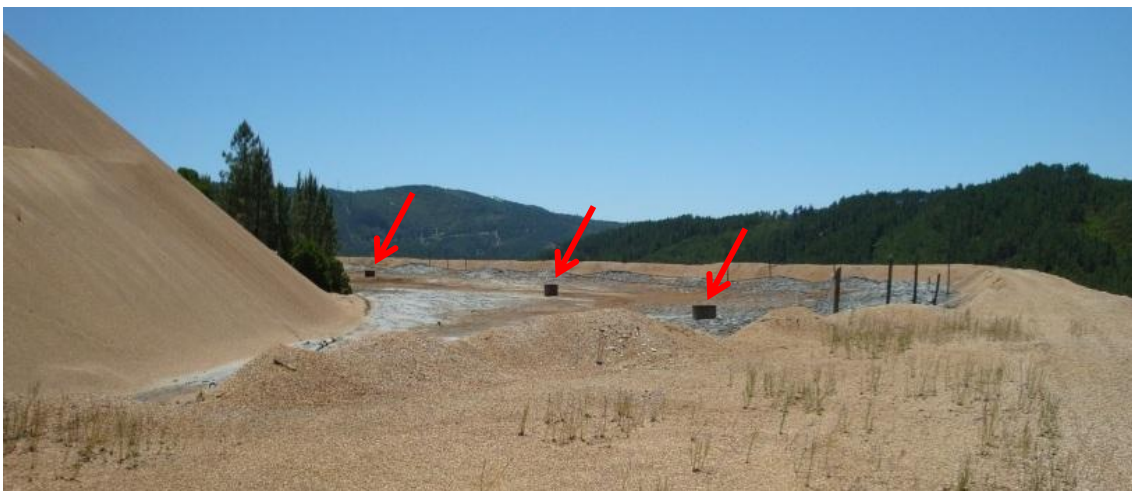
**Figura 41 - Vista da Área B com a visualização dos três primeiros cachimbos com realce a vermelho.**

A partir desta pequena zona inicial, começamos a circular ao lado da maior área de encaixe, a Área B, na qual existem cachimbos de drenagem de água que deveriam funcionar caso o nível freático se torne excedentário, drenando a zona através de descargas directas, não permitindo o galgamento do coroamento, que caso aconteça levará ao desmoronamento da estrutura.

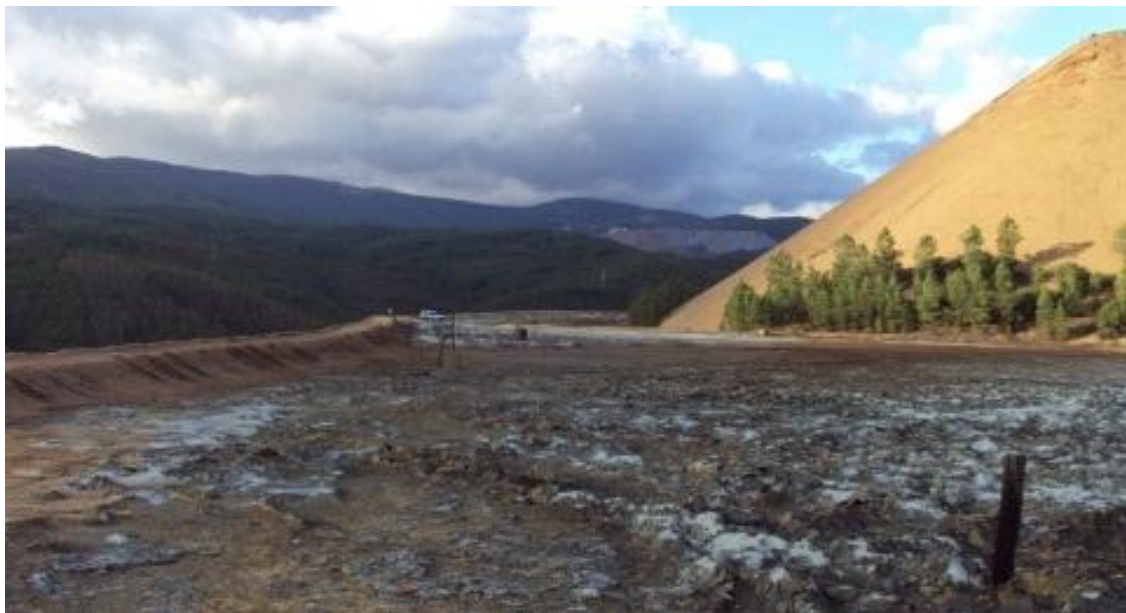
À medida que avançamos ao longo da barragem, como se pode verificar na figura 44, o nível de acumulação das lamas aumenta, mesmo tendo o último cachimbo (figura 42) 10cm de altura das lamas, enquanto os outros têm 80 a 100cm. Podemos também verificar a degradação da tubaria e o término da lagoa com uma barreira sobreposta à lama de estéreis, separando, deste modo, a Área B da C.

**Figura 44 - Vista da última lagoa (Área C).**

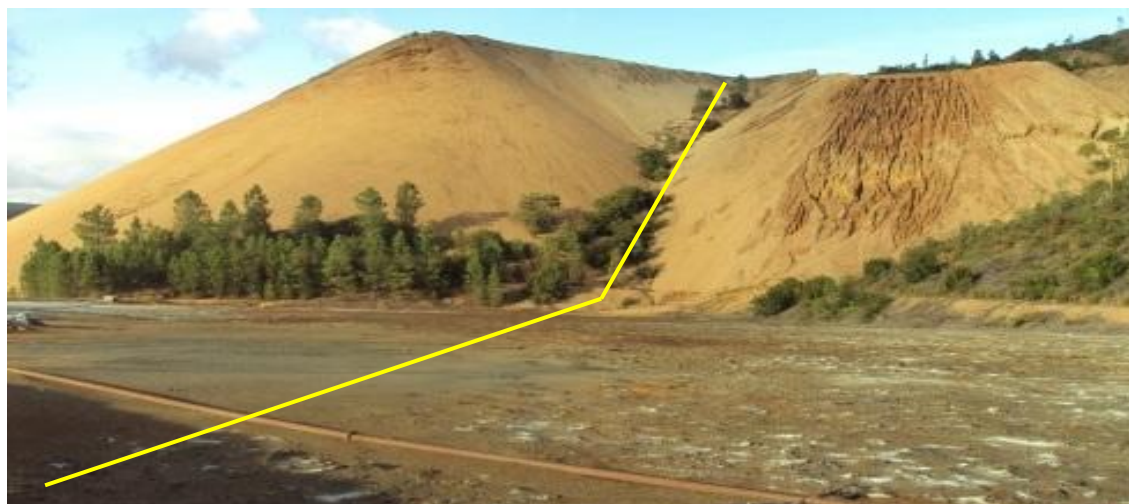
Aqui, existe uma linha de água do talude natural (figura 45) que, mesmo com a deposição de resíduos, continua a existir. Esta também é a causa de uma maior

**Figura 45 - Vista da última lagoa com realce da linha de água (a amarelo) através da vegetação natural.**

infiltração que se verifica nesta última zona.

Na figura 45, realça-se o escombroy que está depositado a montante da barragem. Anteriormente já foi referido como sendo pouco importante na quantidade de material erodido e que desliza até à parte traseira da barragem de lamas, mas na zona da linha de água esse material não existe apenas em pequenas quantidades, aliás a sua quantidade é substancial e deve ser repostoy o seu nível na parte superior, como acontece no Sector 1, pois o fissuramento é por demais evidente. A vegetação instalada naturalmente ajuda a manter uma boa parte da barragem sem excedentes de estéreis mas é preciso mais do que isso para que todo o sistema esteja organizado e funcione.

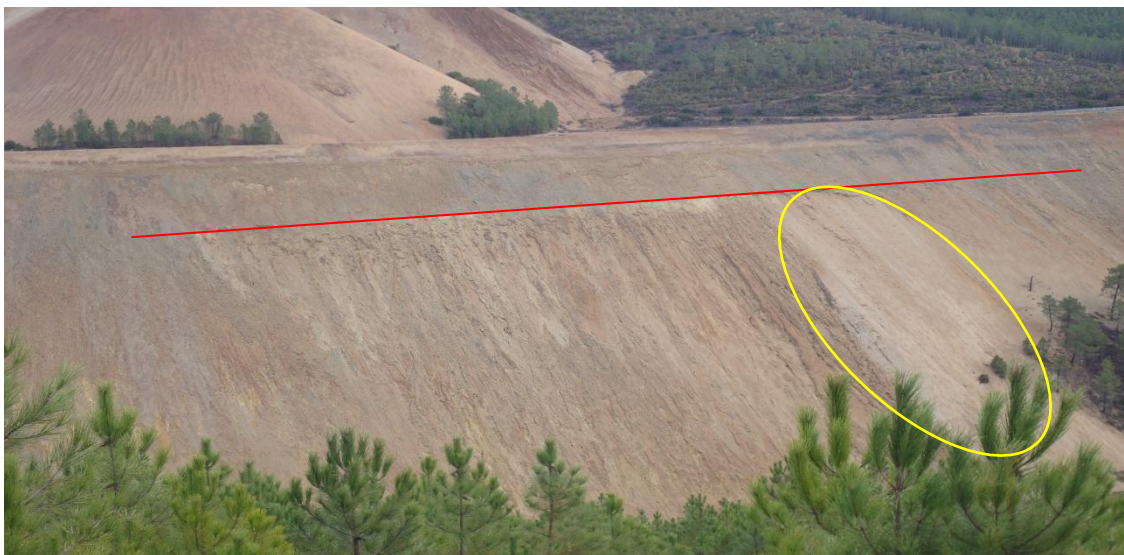
Na figura seguinte (figura 46), podemos verificar a nossa maior preocupação neste estudo, a mancha branca (dentro do circulo amarelo), dando um realce a uma anomalia (a vermelho) que se verifica em toda a extensão da barragem, mas com particular incidência na zona da mancha. Ao longo deste alinhamento há um processo erosivo com

**Figura 46 - Vista frontal do talude da barragem de lamas.**

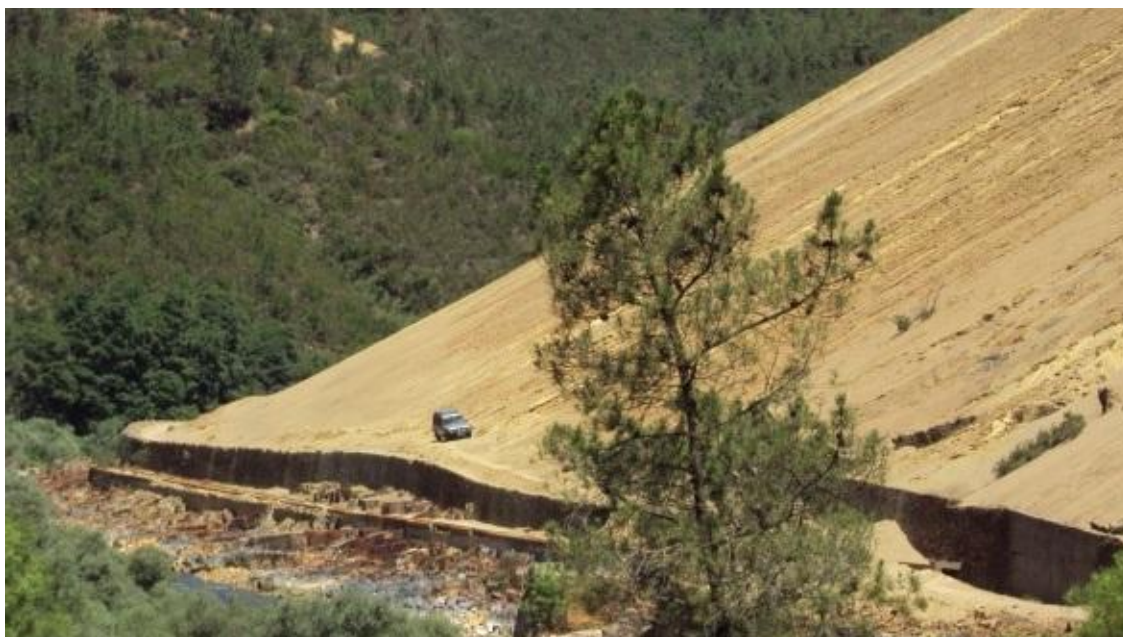
A figura 47 corrobora o que anteriormente foi descrito, dando uma ideia sobre a dimensão que a escombreyra tem, visto que só estamos a visualizar uma pequena parte desta e o tamanho do veículo motor, funcionando como escala, parece diminuto. O jipe deveria encontrar-se em plano horizontal ou próximo disso, mas a inclinação é de 10% com uma estrada em muito mau estado, pois não existe manutenção e o acesso é muito limitado, mesmo sendo este acesso considerado um caminho romano pedestre.

**Figura 47 - Vista da base do talude da barragem de lamas.**

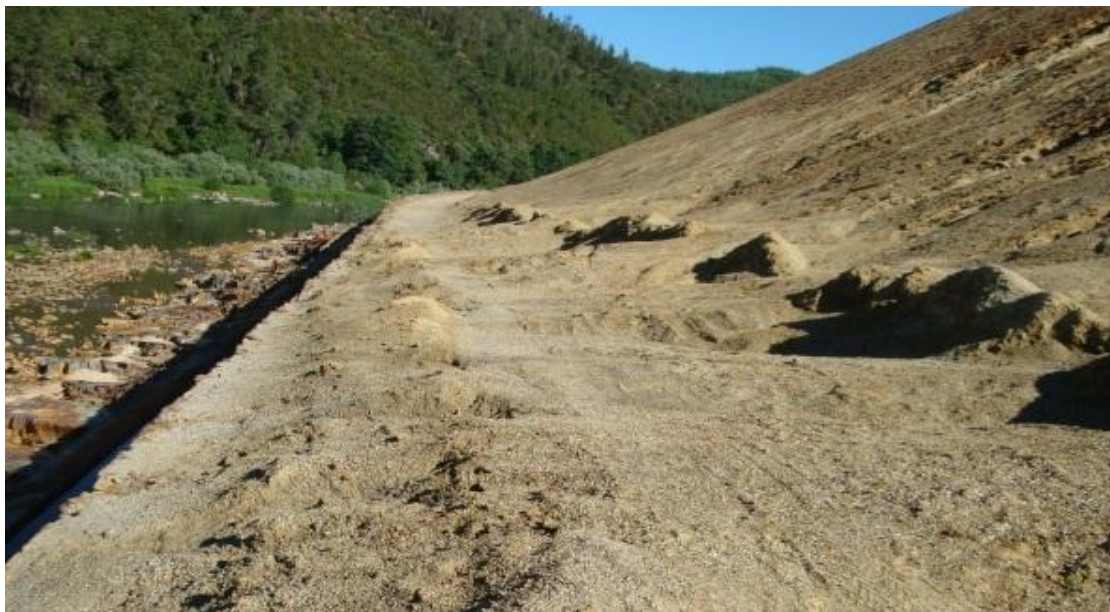
À parte destas considerações sobre o caminho e a sua proximidade evidente do rio (que se encontra com um desnível de apenas 3 metros) o canal dos lixiviados circula na parte inferior deste, a meio caminho do desnível para o rio. Facilmente podemos perceber que quando o nível sobe não há lixiviado, pois o canal fica submerso e não chegam à estação de bombagem que se situa mais à frente.

**Figura 48 - Estado do talude inferior da barragem e a sua proximidade ao rio.**

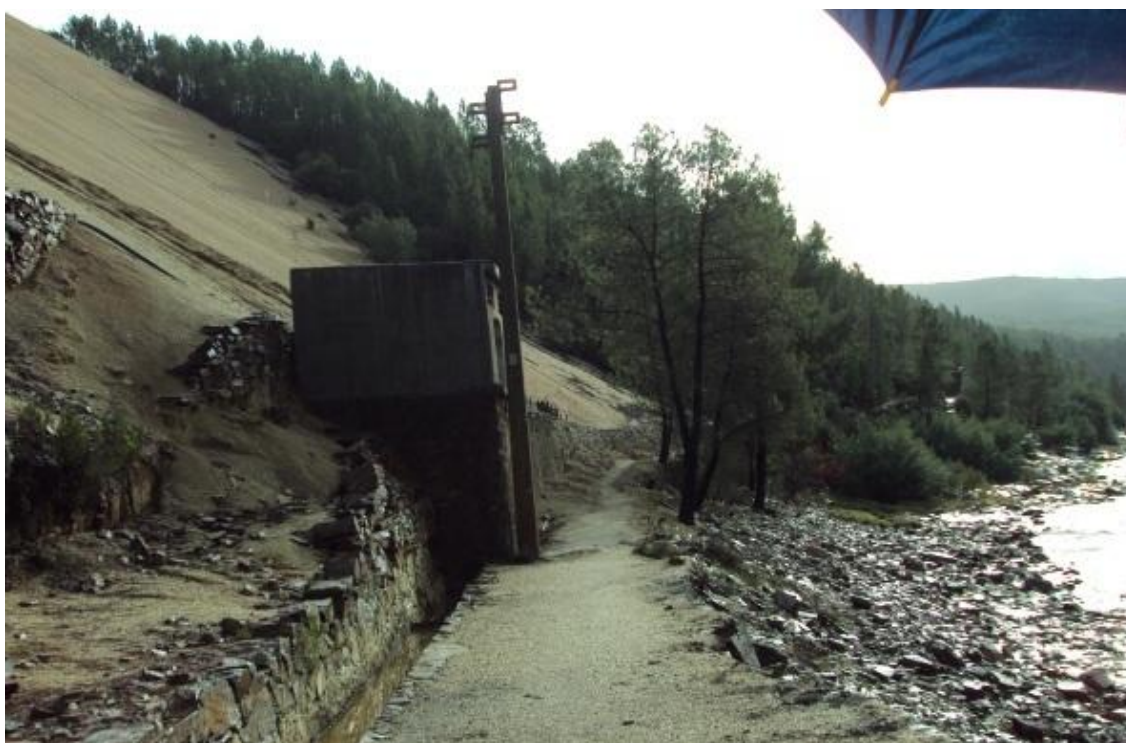
Na central de bombagem (figura 49) deparamo-nos com o problema do caudal do rio mas também o problema dos estéreis, que devido à desagregação dos muros de suporte

**Figura 49 - Central de bombagem de lixiviados.**

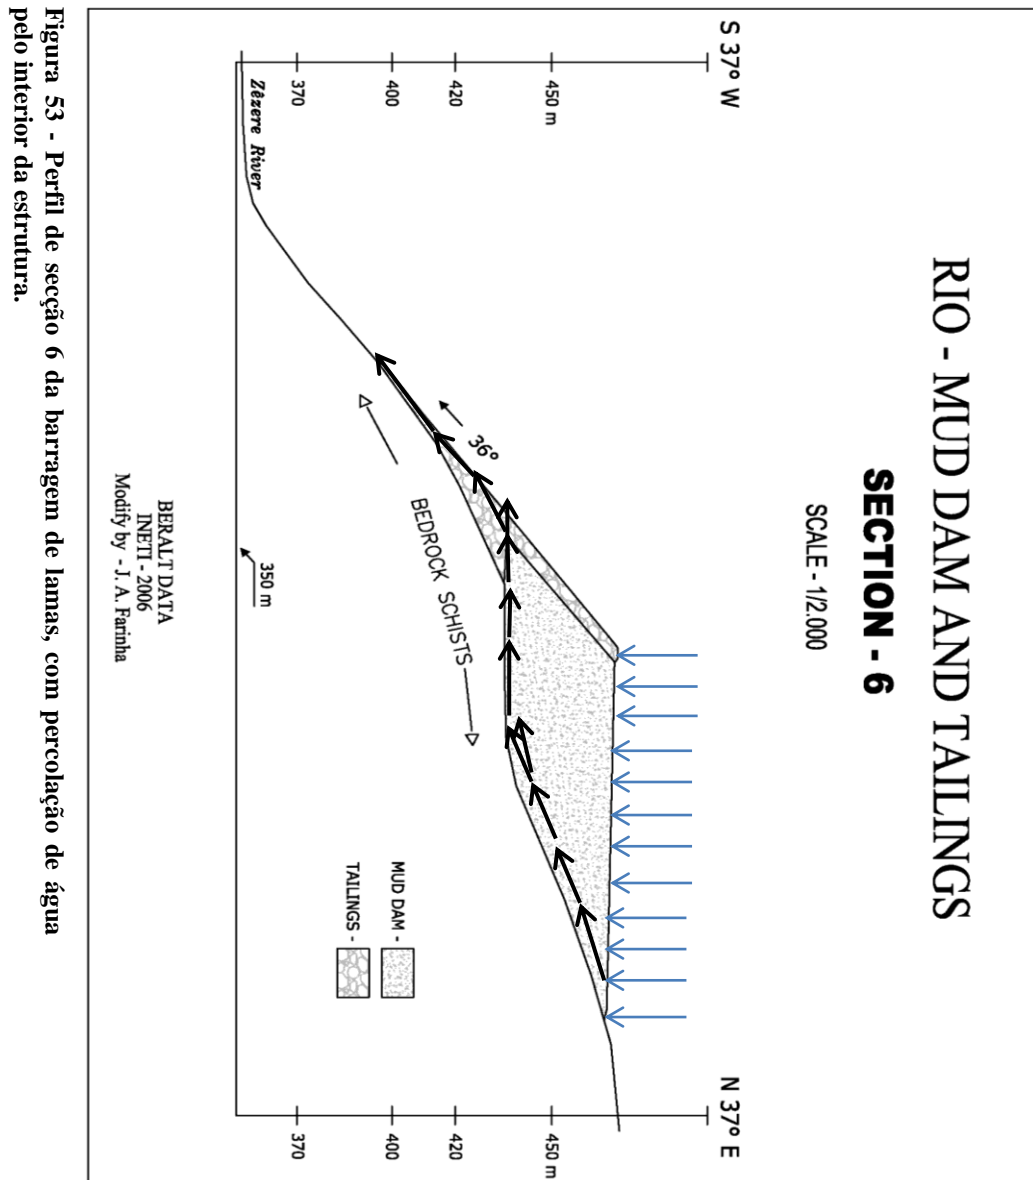
Com a caracterização fornecida pelos perfis das secções 0 a 9, podemos ficar com a imagem dada pela figura 53. Nesta, confirmamos um modelo interpretativo daquilo que achamos ser o modo de circulação da água precipitada sobre a superfície da Barragem de Lamas. Neste modelo, realçamos a eventual ressurgência de água na superfície do talude da Barragem, a uma distância do coroamento desta de cerca de 40 metros. Esta poderá ser responsável pelo processo erosivo referido atrás e resultará de um fluxo de lixiviado na interface Lama/BedRock.

Figura 53 - Perfil de secção 6 da barragem de lamas, com percolação de água pelo interior da estrutura.

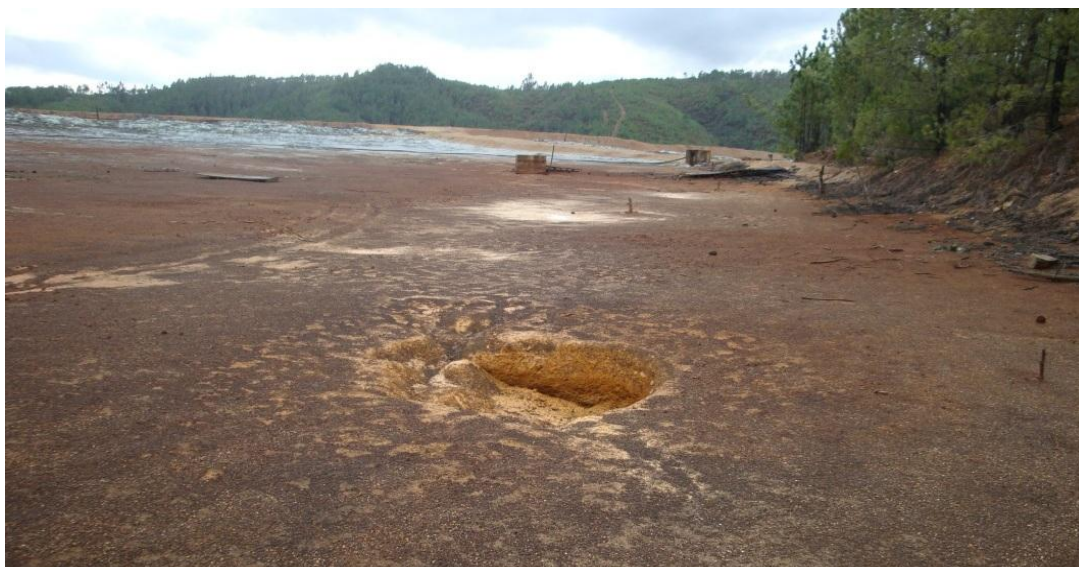
**Figura 77 - Foto de assentamento na Barragem de Lamas.**
