**REQUALIFICAÇÃO ARQUITECTÓNICA NA
REABILITAÇÃO DE EDIFÍCIOS DE HABITAÇÃO SOCIAL.
UM CASO DE ESTUDO: VILA DE ESTE.**

Dissertação apresentada à Faculdade de Engenharia da Universidade do
Porto para obtenção do grau de Mestre em Reabilitação do Património
Edificado - Engenharia Civil

Porto, Junho de 2009

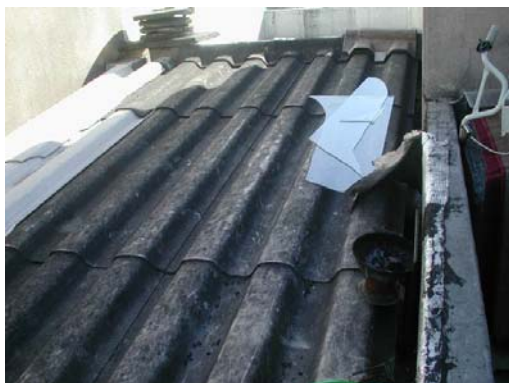
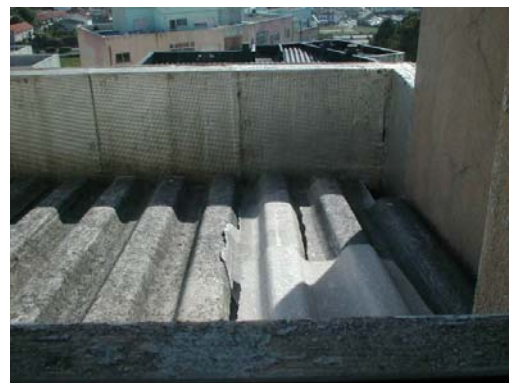
Figura 3.14 -Cobertura inclinada – Revestimento/Deterioração do fibrocimento, AE-1.

As fissuras ocorreram muito provavelmente devido a um conjunto de efeitos combinados, dentro dos quais é possível destacar: assentamento localizado das chapas de fibrocimento por deformação excessiva da sua estrutura de suporte, ciclos alternados de calor/frio com consequentes dilatações/contrações do material aplicado, durante um intervalo de tempo superior a 20 anos.

Os pontos de perfuração das chapas de fibrocimento constituem caminhos para a entrada de água na cobertura, com consequentes reflexos na sua infiltração ao nível da laje de tecto dos apartamentos do último piso do edifício. Afecta a segurança, conforto e a salubridade.

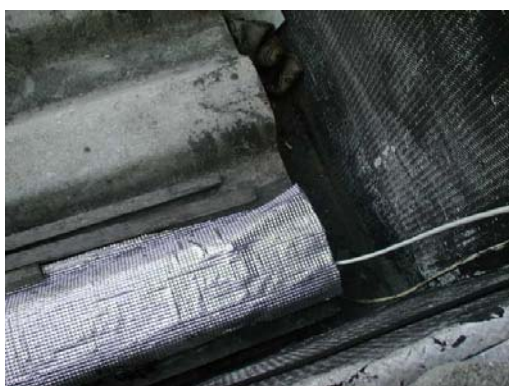
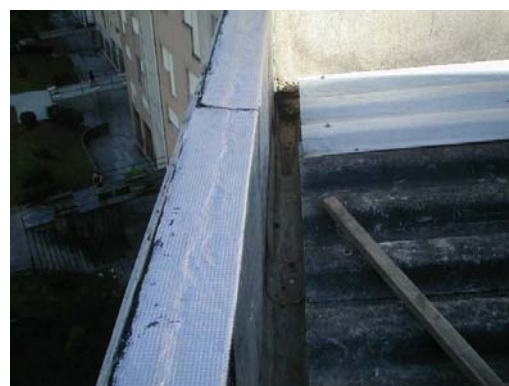
Figura 3.15 -Cobertura inclinada – Caleiras/Insuficiência das caleiras, AE-2.

Insuficiente secção das caleiras, com particular incidência para a sua dimensão vertical (altura).
Deficiente armazenamento de água.

Transbordo da caleira para o exterior, com a conseqüente infiltração da água vertida para a superfície da cobertura e sua infiltração na laje estrutural.

- Deverá proceder-se à verificação e substituição dos elementos degradados;
- Pontualmente, poderá ser necessário ajustar os elementos de drenagem existentes à solução proposta;
- Deverá ser colocada uma camada de isolamento térmico sob o algeroz, em toda a sua extensão. Admite-se a injeção de poliuretano.

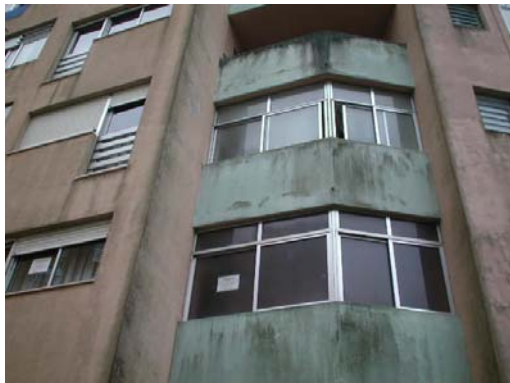
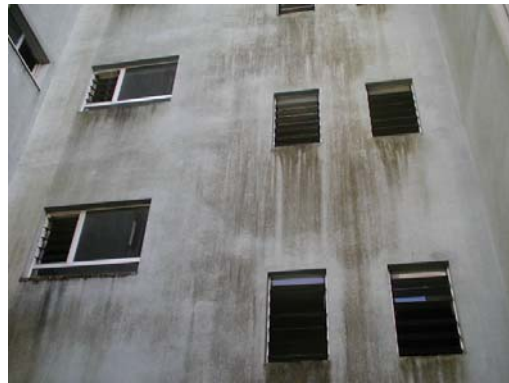
Figura 3.19 - Paredes exteriores – Revestimentos/Degradação do revestimento e pintura, AE-6.

Observações: A pintura apresenta todo o tipo de degradações: escorrências, pelagem, arrancamento e ainda bolsas de grande e pequena dimensão com retenção de água no tardo. Não se observou pulverulência significativa, nem criação fungos ou líquenes que não resultassem da acção directa da água da chuva

Acção da água sobre as paredes com infiltrações graves ao nível dos peitoris e das paredes superiores emergentes que não dispõem de capeamento. Posterior entrada de água adicional e progressiva pelas zonas de pintura mais degradada ou arrancada. Importa recordar a contribuição - ainda que limitada - do envelhecimento natural da pintura, aparentemente sem qualquer acção de manutenção periódica significativa desde a construção.

Degradação muito grave do aspecto, evolutiva e com criação de fungos e bolores. Deterioração progressiva das paredes e criação de condições muito propícias a infiltrações para o interior.

A reabilitação da pintura deve integrar-se num plano geral de reabilitação da fachada. Face ao actual estado do suporte não parece admissível uma simples repintura, nem mesmo se armada ou com recurso a massas plásticas. Considera-se necessário um barramento sintético armado com cerca de 4-5 mm de espessura ou, no caso de se considerar oportuno o reforço térmico, um sistema de “revestimento delgado armado sobre isolante” ou de “revestimento independente” (“bardage”). Qualquer destas soluções pressupõe a reabilitação prévia do suporte (limpeza, reparação de fissuras, etc.), e a reabilitação ou alteração criteriosa de pontos singulares. Qualquer solução de revestimento aderente obriga a testes prévios de aderência

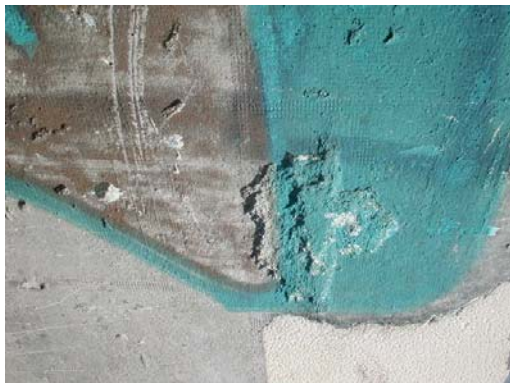
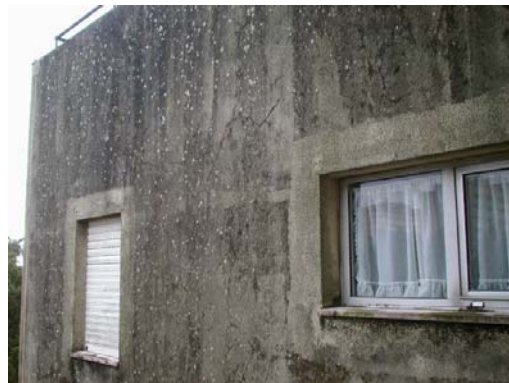
Figura 3.20 - Paredes – Revestimentos/Fissuração do reboco, AE-7.

Fissuração dispersa do reboco.

Observações: Enquadra-se nesta ficha a fissuração dispersa que se observa sobretudo nas zonas onde a pintura se encontra degradada, e que não está associada a situações muito específicas de localização e ocorrência, como acontece com a fissuração descrita nas restantes fichas. Esta fissuração tem, em geral, espessura inferior a 0,5 mm. As fissuras apresentam alguma extensão e dispersão ao longo da área rebocada da fachada do edifício

- Tratamento das fissuras;
- Revestimento com aplicação dum reboco delgado sobre isolamento.

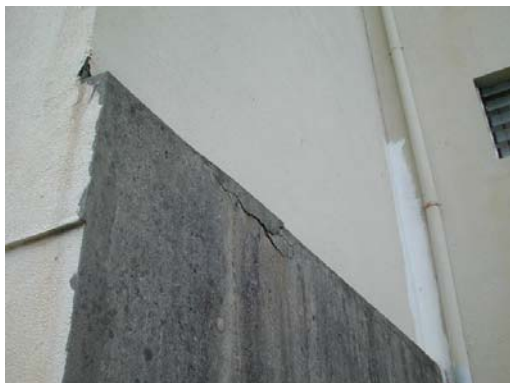
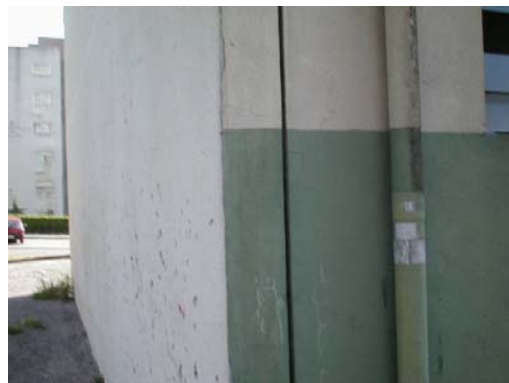
Figura 3.21 - Paredes - Forras exteriores/Degradação das forras exteriores, AE-8.

Degradação das forras exteriores de fachada

Algumas forras, existentes nos “Topos” dos edifícios apresentam sinais evidentes de degradação, pelo que se propõe a sua demolição e substituição pelo sistemas a aplicar nas paredes, ou seja, a aplicação do reboco delgado sobre isolamento.

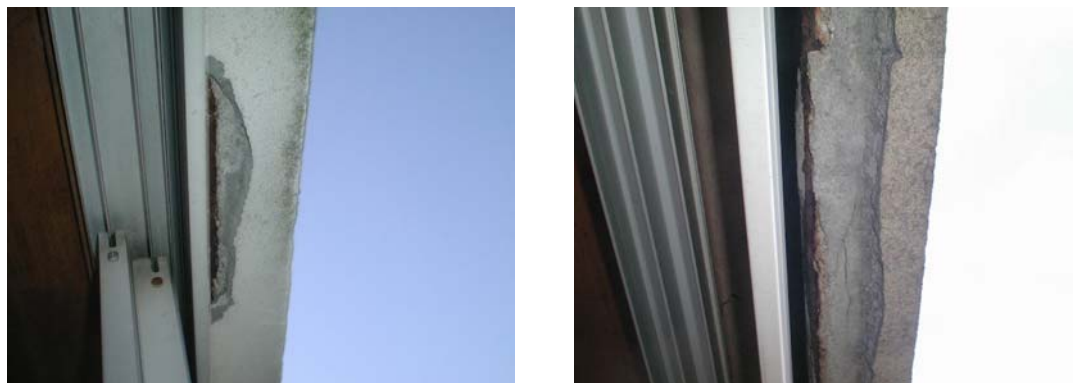
Figura 3.22 -Janelas – Padieiras/Deterioração das padieiras, AE-9.

Sinais de infiltração e deterioração de padieiras no exterior dos vãos envidraçados

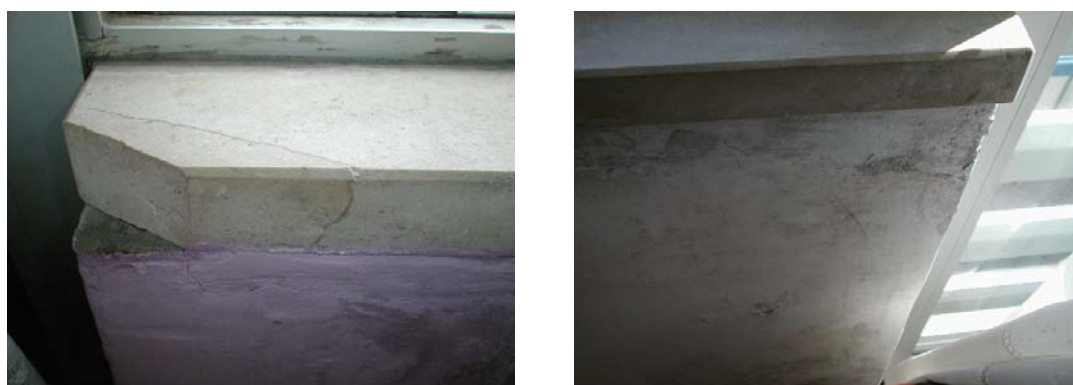
Figura 3.23 - Janelas – Peitoris/Deterioração dos peitoris, AE-10.

Sinais de infiltração e deterioração de soleiras no interior e no exterior dos vãos envidraçados

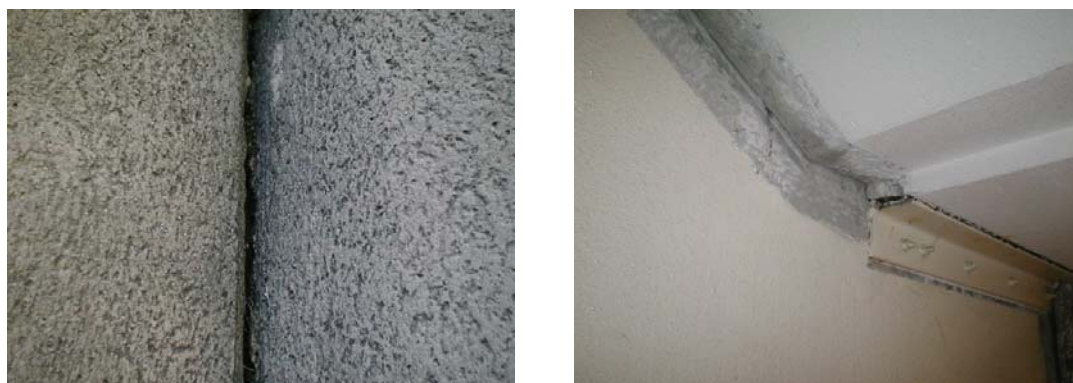
Figura 3.24 - Caixa de escadas - Juntas de dilatação/Deterioração das juntas de dilatação, AI-1.

Deterioração das juntas de dilatação das caixas de escada dos edifícios

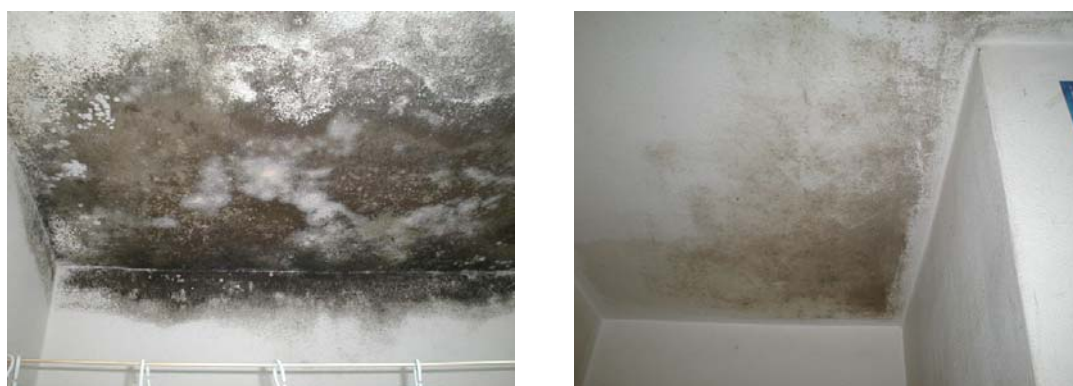
Figura 3.25 - Tectos / Paredes/Infiltrações e condensações, AI-2.

Fungos e bolores no interior das habitações resultantes do efeito combinado das infiltrações de água e das condensações superficiais.

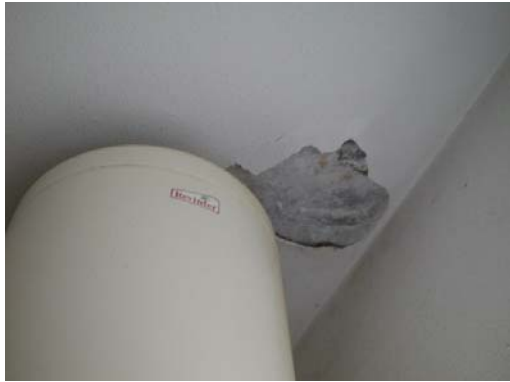
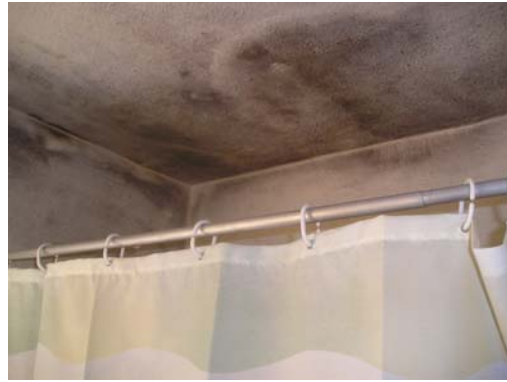
Figura 3.26 - Instalações sanitárias/Roturas das canalizações, AI-3.

Roturas em ramais de descarga de águas residuais domésticas embebidos no pavimento, ou em tubagens da rede de alimentação de água aos aparelhos sanitários

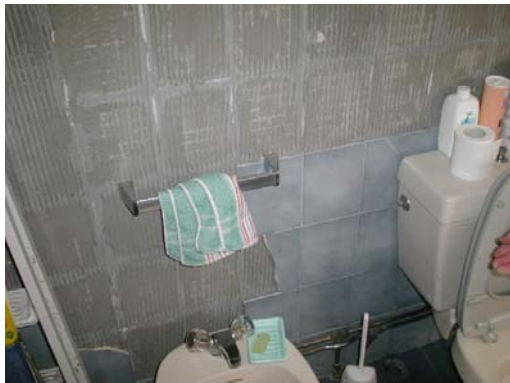
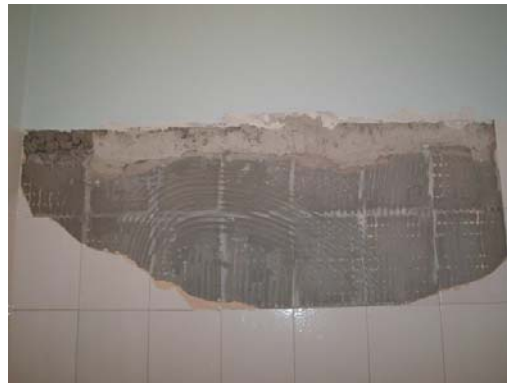
Figura 3.27 - Paredes – Azulejos/Descolamentos, AI-4.

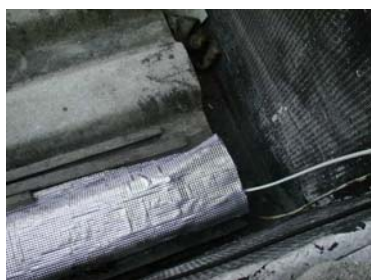
Perfuração das chapas de revestimento da cobertura por deterioração do fibrocimento.

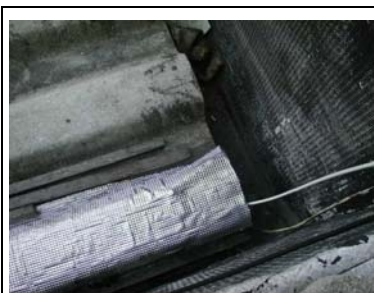
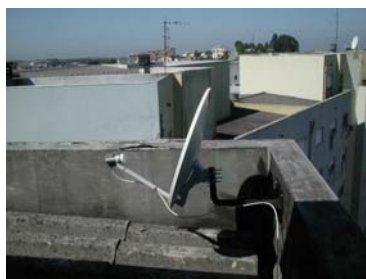
Insuficiente secção das caleiras, com particular incidência para a sua dimensão vertical (altura).
Deficiente armazenamento de água.

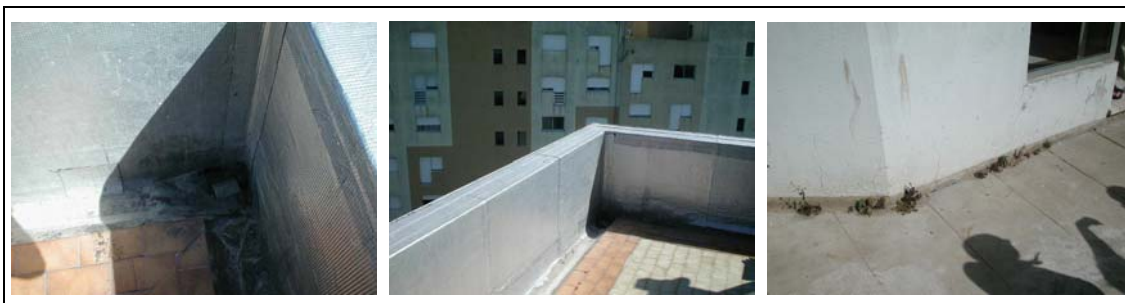
Concepção ou execução menos eficaz ou deterioração com o tempo.

Existência de infiltrações para os pisos subjacentes e para a própria habitação confinante.

Deficiente impermeabilização dos terraços dos edifícios.

A solução a adoptar implica o ajuste da cota das soleiras de forma a permitir o conveniente remate das telas de impermeabilização, o que obriga à intervenção ao nível da caixilharia das portas-janelas adjacentes aos terraços. Antes de ser aplicado o novo revestimento será necessário realizar os seguintes trabalhos: remoção de elementos amovíveis existentes na cobertura, ajuste das cotas das soleiras das portas-janelas adjacentes aos terraços, remoção de todos os elementos até à laje incluindo o sistema de impermeabilização, limpeza e tratamento do suporte, caso se encontre degradado.

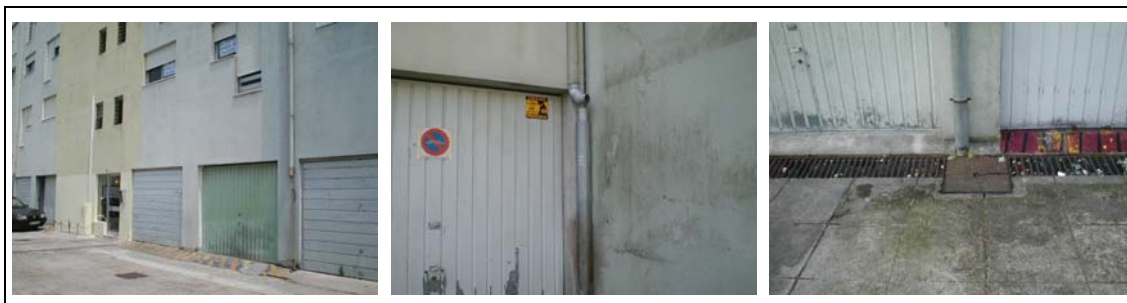
Observações: Encontra-se evidenciado no levantamento fotográfico apresentado, situações de fractura na base dos tubos de queda de drenagem de águas residuais pluviais.

A rotura dos tubos de queda desencadeia a ocorrência de descargas de água “a céu aberto” nos pavimentos envolventes, com riscos de desagregação dos materiais de revestimento. A acumulação de água junto às entradas das garagens introduz sérios riscos de inundação.

Deficiências na ligação dos ralos de drenagem das coberturas e terraços aos tubos de queda da fachada, roturas diversas na base dos tubos de queda e deficiente estanquidade nas ligações dos tubos de queda às caixas de areia.

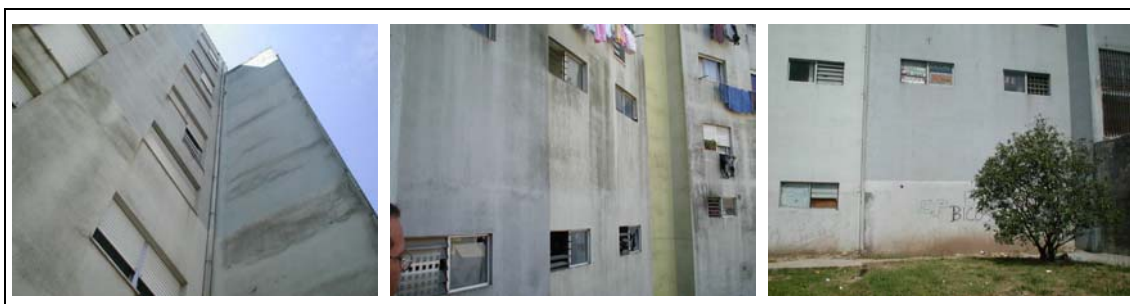
Degradação do revestimento de pintura em paredes exteriores

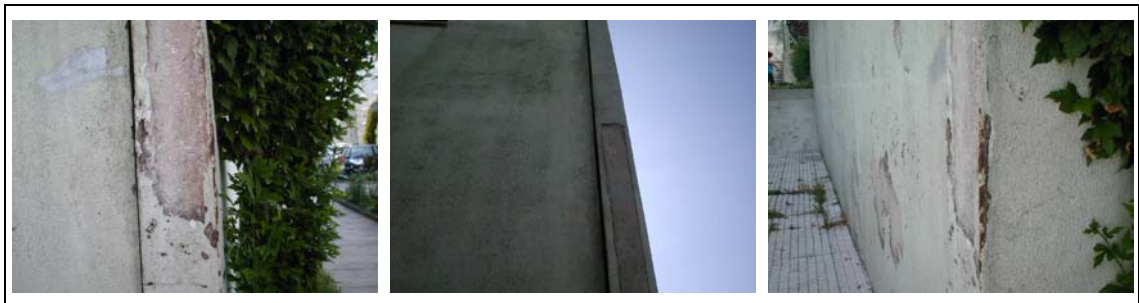
Degradação das forras exteriores da fachada

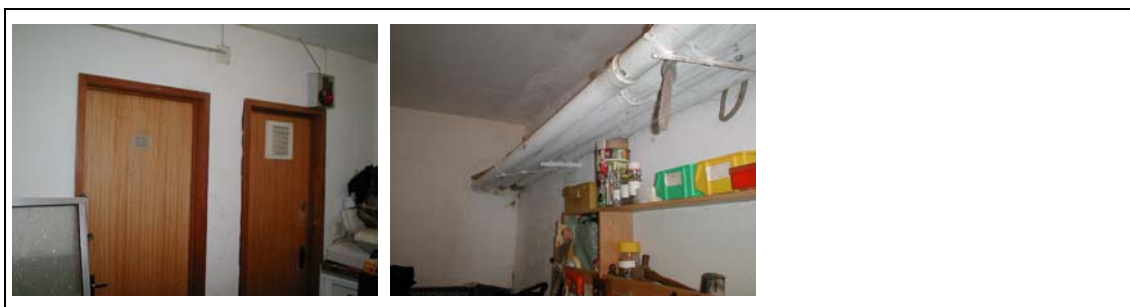
Deficiente ventilação dos arrumos localizados em caves.

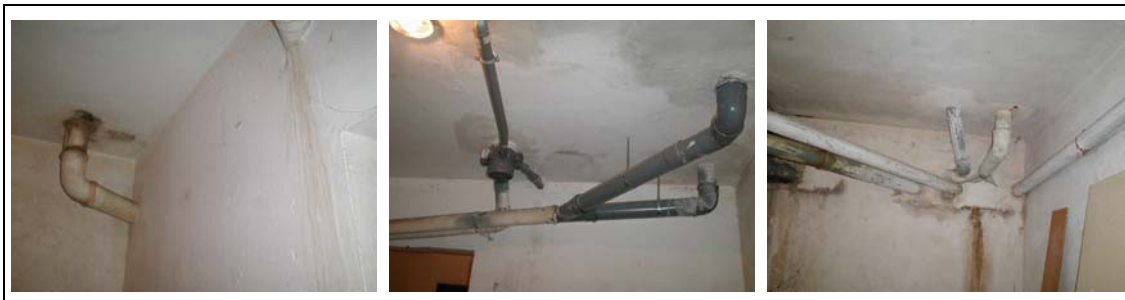
Deficiente estanquidade nos colectores suspensos da rede de drenagem de águas residuais domésticas.
