Universidade do Porto

Faculdade de Engenharia

# Análise de Bobines de Aço em Serviços Siderúrgicos

DISSERTAÇÃO APRESENTADA PARA OBTENÇÃO DO TÍTULO DE MESTRE NO CURSO DE ENGENHARIA MECÂNICA (MIEM) PELA FACULDADE DE ENGENHARIA DA UNIVERSIDADE DO PORTO

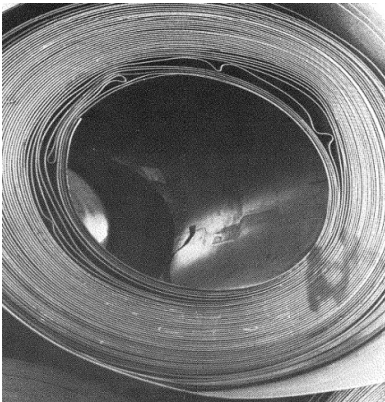
<b>Descrição:</b>	<b>Pregas transversais no sentido da laminagem.</b>

<b>Possíveis causas:</b>	Pode produzir-se por falhas provocadas durante a laminagem, ou mesmo durante a bobinagem.	
<b>Deteccção:</b>	À simples vista, mediante observação cuidadosa das faces laterais da bobine.	
<b>Acções a tomar:</b>	Fazer o cálculo do peso da parte da bobine afectada e reclamar ao fornecedor. Preencher boletim de não conformidade (B.N.C).

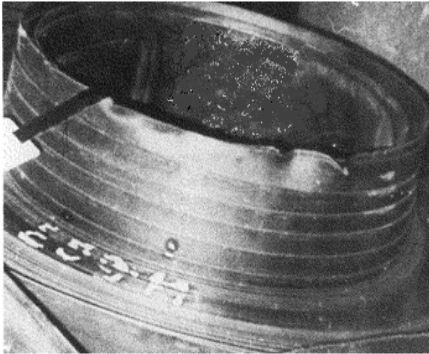
<b>Descrição:</b>	<b>Desnível de espiras relativamente a outras, no sentido do eixo horizontal da bobine.</b>

<b>Possíveis causas:</b>	Mau enrolamento da bobine, ou durante a extracção da bobine do mandril; mau manuseamento da bobine afectando as espiras interiores.	
<b>Deteccção:</b>	Exame visual.	
<b>Acções a tomar:</b>	Fazer o cálculo do peso e reclamar a quantidade afectada, uma vez que esta parte pode sair bastante fora de esquadria.

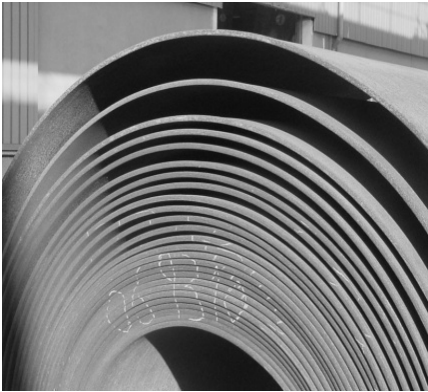
<b>Descrição:</b>	<b>Falta de contacto entre as espiras, depois de bobinado.</b>

<b>Possíveis causas:</b>	Baixa tensão no estirador, na altura da bobinagem. As cintas de segurança (radiais e axiais), podem ter rebentado.	
<b>Detecção:</b>	Exame visual.	
<b>Acções a tomar:</b>	Abrir um B.N.C. Reclamar a bobine. Cintar a bobine transversal e axialmente, pois os arcos podem rebentar e ser perigoso.

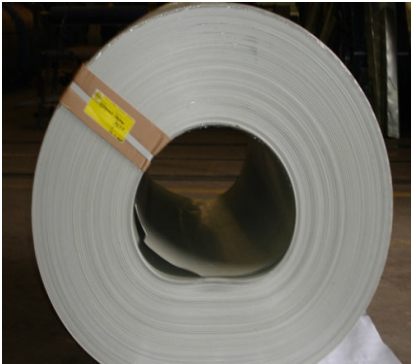
<b>Descrição:</b>	<b>Bobine com diâmetro interior oval, ou seja, não circular.</b>

<b>Possíveis causas:</b>	Bobines de espessuras finas, inferiores a 0,5 mm, mal tensionadas. Colocação de bobines mais pesadas em cima.	
<b>Detecção:</b>	Exame visual.	
<b>Acções a tomar:</b>	Verificar se o problema é interno ou se vem da siderurgia. Abrir um B.N.C. Reclamar a bobine.

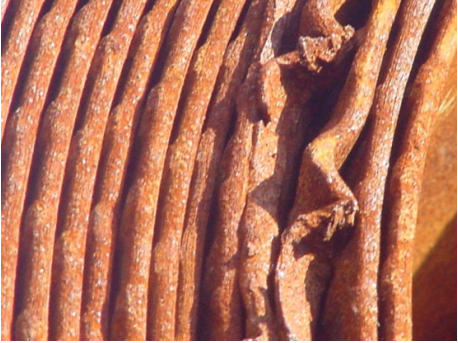
<b>Descrição:</b>	<b>Bordos danificados.</b>

<b>Possíveis causas:</b>	Passagem forçada da bobine durante a laminagem contra elementos estáticos, por exemplo guias. Manipulação incorrecta da bobine durante o armazenamento.	
<b>Deteccção:</b>	Exame visual.	
<b>Acções a tomar:</b>	Abrir um B.N.C. e reclamar a parte afectada da bobine.

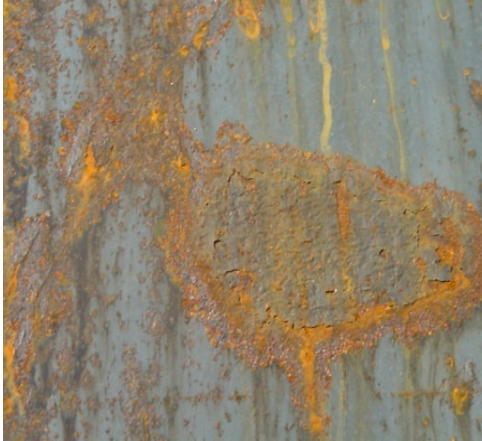
<b>Descrição:</b>	<b>Finas capas superficiais com restos de óxido de ferro, produzido durante o processo de laminagem.</b>

<b>Possíveis causas:</b>	Má eliminação da calamina durante o processo de laminagem. Tempos excessivos nos fornos de reaquecimento.	
<b>Deteccção:</b>	Exame visual.	
<b>Acções a tomar:</b>	Verificar se a carepa afectou a superfície da chapa (chapa picada). Se afectou, abrir um B.N.C. se a bobine não for colocada em stock.

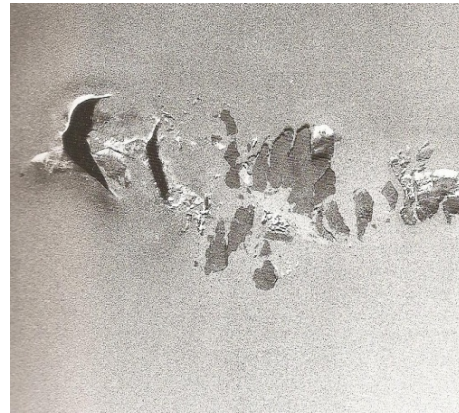
<b>Descrição:</b>	São perfurações (falhas de material) passante de uma face à outra.
<b>Possíveis causas:</b>	Falta de homogeneidade do material como consequência de rechupes, marcas dos cilindros de laminagem, carepa, grandes inclusões, bolhas, etc.
<b>Deteccção:</b>	Exame visual.
<b>Acções a tomar:</b>	Abrir um B.N.C e reclamar a quantidade afectada.

Buracos [10][11].

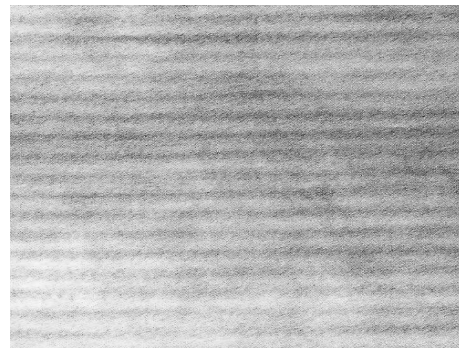
<b>Descrição:</b>	Marcas transversais, paralelas entre si. Aparecem devido a uma diferença de espessura na chapa.
<b>Possíveis causas:</b>	Vibrações nos cilindros de laminagem a frio. Cilindros de apoio em mau estado. Rectificação incorrecta dos cilindros.
<b>Deteccção:</b>	Exame visual, medindo a espessura em vários pontos.
<b>Acções a tomar:</b>	Abrir um B.N.C.. Reclamar a bobine.

Marcas transversais [11].

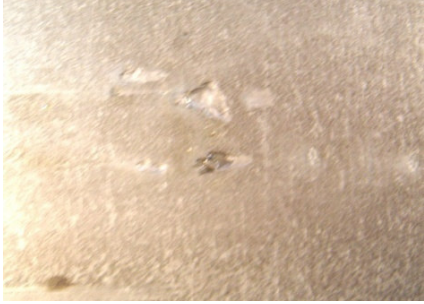
<b>Descrição:</b>	<b>Marcas de baixo relevo, de forma irregular, na superfície da chapa.</b>

<b>Possíveis causas:</b>	Irregularidades nos cilindros de trabalho, tanto na laminagem a quente como na laminagem a frio.	
<b>Detecção:</b>	Exame visual.	
<b>Ações a tomar:</b>	Abrir um B.N.C.. Reclamar a bobine.

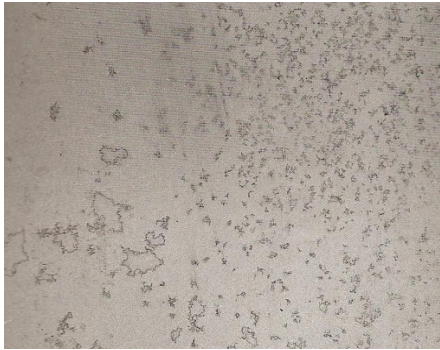
<b>Descrição:</b>	<b>Manchas escuras de tamanho e formas variáveis, distribuídas irregularmente no sentido da laminagem.</b>

<b>Possíveis causas:</b>	Produzem-se durante a laminagem a frio. As manchas são causadas pelo óleo que ficou aderido ao aço na altura da decapagem e que não foi eliminado, ou pelos trens de laminagem contaminados de óleo.	
<b>Detecção:</b>	Exame visual.	
<b>Ações a tomar:</b>	Abrir B.N.C. e reclamar a bobine.

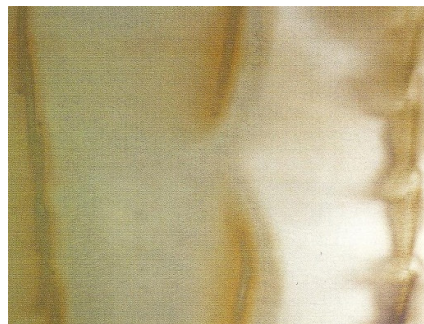
<b><u>Descrição:</u></b>	<b>Manchas de grande superfície de forma irregular. As cores das manchas variam entre o branco e o castanho.</b>
<b><u>Possíveis causas:</u></b>	Tempo excessivo no tanque de decapagem, provocando um ataque químico do ácido decapante.
<b><u>Deteção:</u></b>	Exame visual.
<b><u>Acções a tomar:</u></b>	Abrir um B.N.C. e reclamar a bobine.

Manchas de decapado [11].

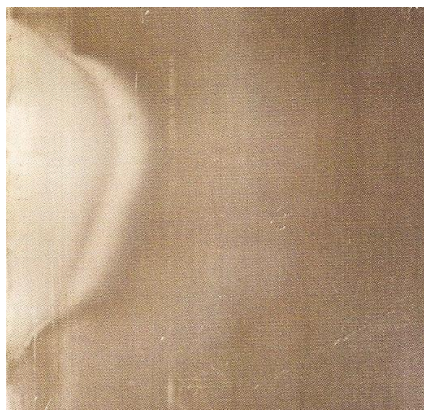
<b><u>Descrição:</u></b>	<b>Diferentes tonalidades de cor que variam entre o cinzento e o negro, na superfície da chapa, geralmente junto aos bordos. Nalguns casos pode aparecer ao longo da superfície.</b>
<b><u>Possíveis causas:</u></b>	Têm origem durante a operação de recozido, por oxidação. Excesso de oxigénio na atmosfera protectora (fugas). Relação CO/CO <sub>2</sub> inadequada que provoca a precipitação do carbono. Restos de depósitos de óleo que ao queimaram-se deixam resíduos.
<b><u>Deteção:</u></b>	Exame visual.
<b><u>Acções a tomar:</u></b>	Abrir um B.N.C e reclamar a bobine.

Manchas de recozimento [11].

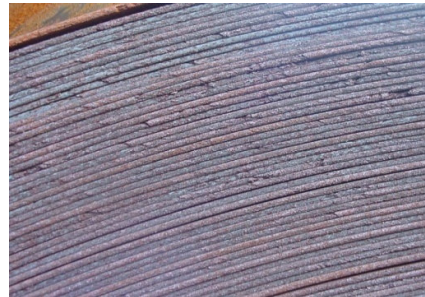
<b>Descrição:</b>	Pequenas falhas que aparecem queimadas nos bordos da bobine, em forma de dentes de serra.
<b>Possíveis causas:</b>	Tempo excessivo no forno ou temperatura inadequada do mesmo.
<b>Deteccção:</b>	Exame visual.
<b>Acções a tomar:</b>	Abrir um B.N.C. e reclamar a bobine.

Bordos queimados.

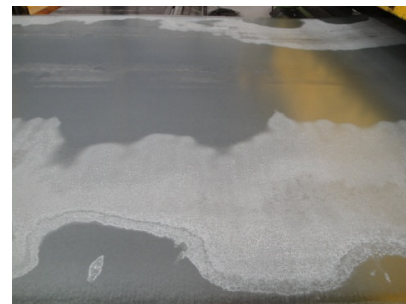
<b>Descrição:</b>	Capa de oxidação do ferro na superfície da chapa. Apresenta-se em diferentes tonalidades. Sendo branca no galvanizado e electrogalvanizado, escura no laminado a frio, quente e decapado.
<b>Possíveis causas:</b>	Excesso de tempo em armazenamento ou armazenamento incorrecto. Condições ambientais de temperatura e humidade que facilitam a condensação sobre o material. Superfícies de apoio molhadas. Óleo protector inadequado. Má decapagem.
<b>Deteccção:</b>	Exame visual.
<b>Acções a tomar:</b>	Abrir um B.N.C. e reclamar a bobine.

Corrosão branca.

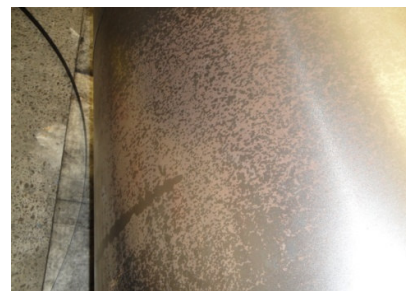
Corrosão escura.

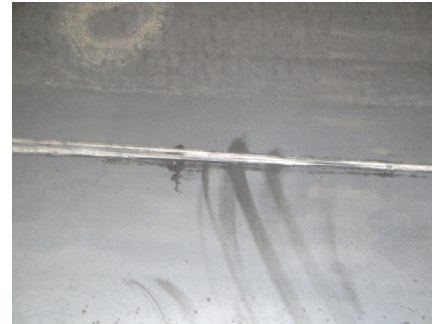
<b>Descrição:</b>	Traços de tamanho e profundidade variáveis, que marcam a superfície da chapa. Podem ser longitudinais ou transversais. Os riscos geralmente são brilhantes.
<b>Possíveis causas:</b>	Rolos ou contra-rolos da planadora defeituosos. Chapa encravada nos cilindros. Em qualquer etapa do processo do fabrico com elementos duros e estáticos (em mau funcionamento). Mau manuseamento da bobine.
<b>Deteccção:</b>	Exame visual ou por tacto.
<b>Accões a tomar:</b>	Abrir um B.N.C. se o risco for profundo e reclamar a parte danificada se o defeito for do fornecedor.

Riscos.

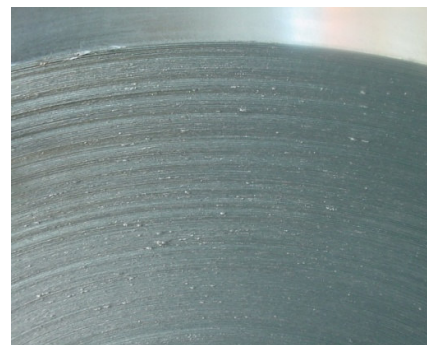
<b>Descrição:</b>	Partículas de zinco nos bordos da bobine em forma de pequenos grãos. Geralmente aparece em chapas com espessura superior a 2 mm.
<b>Possíveis causas:</b>	Baixas pressões nas almofadas de sopro. Rugosidade nos bordos da bobine.
<b>Deteccção:</b>	Exame visual.
<b>Accões a tomar:</b>	Abrir um B.N.C. e reclamar a bobine.

Partículas de zinco.

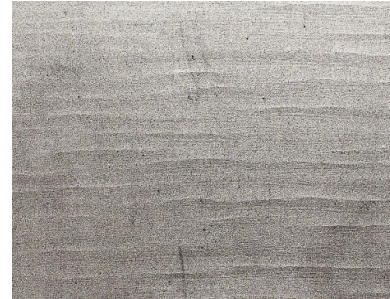
<b>Descrição:</b>	Deformações lineares com relevo perpendiculares ao sentido de laminagem, que geralmente se formam com o enrolar ou desenrolar da bobine.
<b>Possíveis causas:</b>	Mau estado do mandrilo enrolador. Envelhecimento do material por armazenamento prolongado.
<b>Deteccção:</b>	Exame visual e tacto.
<b>Accções a tomar:</b>	Abrir um B.N.C. e reclamar a bobine.

Quebras de superfície [10][11].

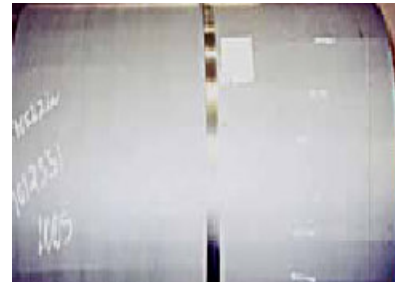
Bobine apresentando quebras de superfície.

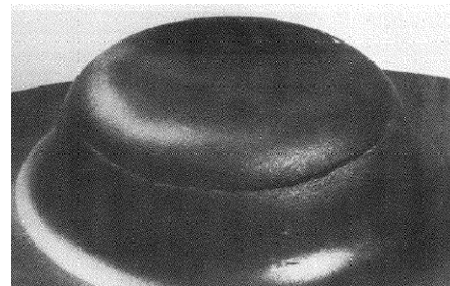
<b>Descrição:</b>	O aspecto é similar a uma casca de laranja. Verifica-se após deformação da chapa.
<b>Possíveis causas:</b>	Existência de grão grosseiro na chapa. Isto pode ter origem na incorrecta temperatura no processo de laminagem a quente ou no excesso de tempo no recozido.
<b>Deteccção:</b>	Exame visual após a deformação
<b>Accções a tomar:</b>	Reclamar ao fornecedor.

Casca de laranja [9].

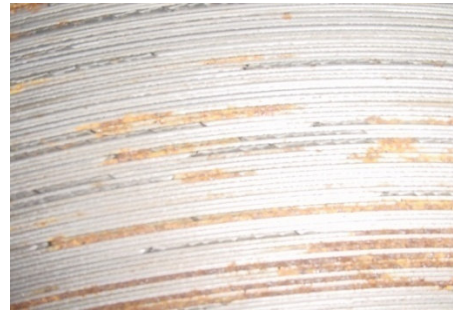
<b>Descrição:</b>	Pequenas falhas que se apresentam nos bordos das bobines tipo dentes de serra.
<b>Possíveis causas:</b>	Durante o processo de laminação os bordos da chapa passaram por elementos com desgaste, como por exemplo guias danificadas.
<b>Deteção:</b>	Exame visual.
<b>Acções a tomar:</b>	Abrir um B.N.C. e reclamar a bobine.

Bordos serrilhados.

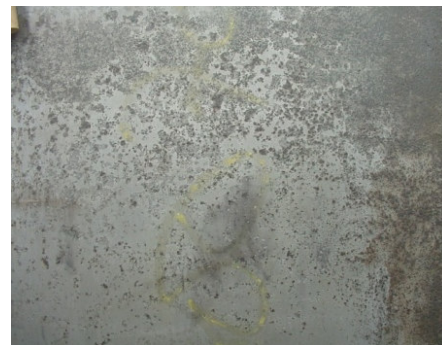
<b>Descrição:</b>	Pequenas falhas de material de formas arredondadas que se apresentam ao longo da chapa.
<b>Possíveis causas:</b>	Corrosão excessiva que ao longo do tempo foi picando a chapa. Durante a laminação, pequenas inclusões não metálicas foram incluídas na superfície da chapa que com o tempo saíram.
<b>Deteção:</b>	Exame visual.
<b>Acções a tomar:</b>	Abrir um B.N.C. e reclamar a bobine.

Chapa picada.

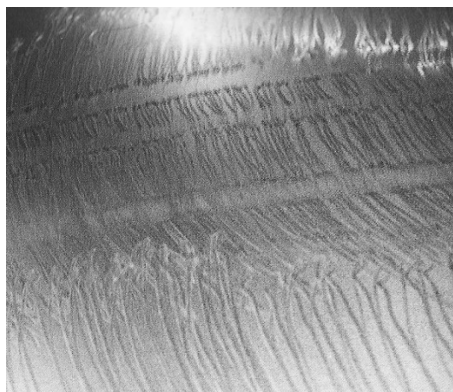
**Descrição:** É uma pequena onda (uma franja estreita) que se verifica no sentido de laminagem, que aumenta à medida que o diâmetro da bobine aumenta. Geralmente propaga-se por toda a bobine.

Cordão [11].

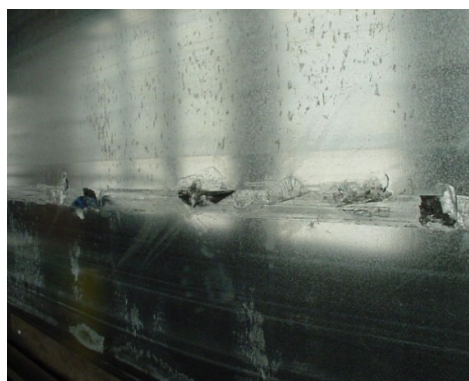
**Possíveis causas:** Má limpeza na chapa na altura da decapagem;  
Resíduos de óleo que não foram totalmente limpos;  
Falta de limpeza e/ou temperatura inadequada no tanque de zincagem.

Zinco descascado.

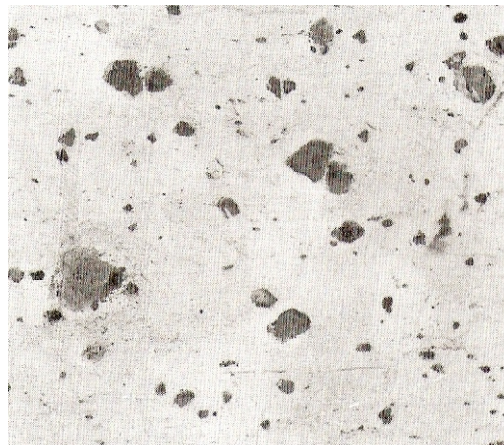
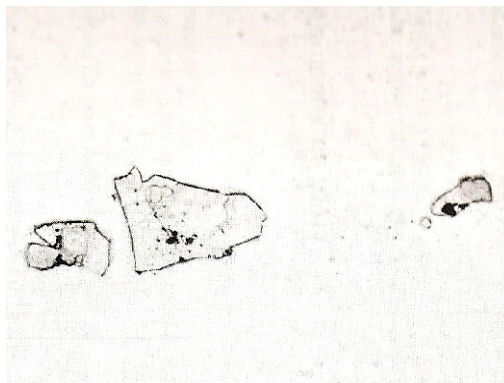
Chapa picada [10].

**Acções a tomar:** Abrir um B.N.C. e reclamar a bobine.

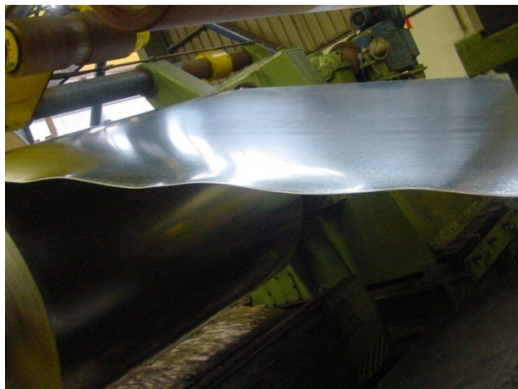
Figura 26 – Bobine com ondulação.

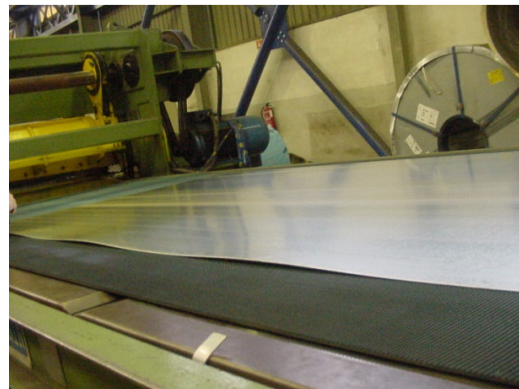
Figura 27 – Ondulação proveniente da planadora.

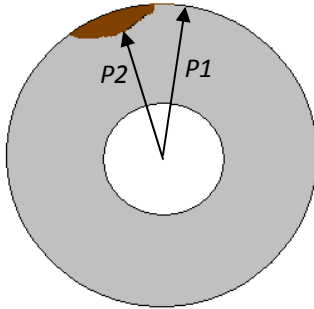
Figura 42 – Defeito na parte mais externa das espiras.

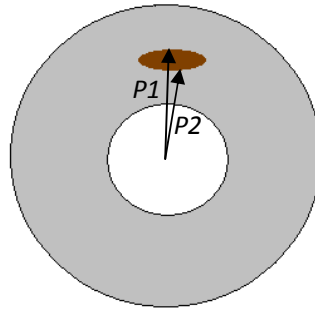
Figura 43 – Defeito no centro das espiras.

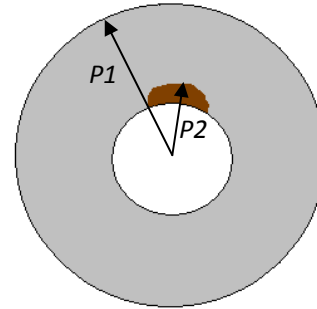
Figura 44 – Defeito na parte interna das espiras.
