# **AVALIAÇÃO DA DURABILIDADE DE SOLUÇÕES DE REABILITAÇÃO**

**PEDRO MIGUEL DA SILVA QUEIRÓS MARINHO**

Dissertação submetida para satisfação parcial dos requisitos do grau de  
**MESTRE EM ENGENHARIA CIVIL — ESPECIALIZAÇÃO EM CONSTRUÇÕES**

JULHO DE 2010

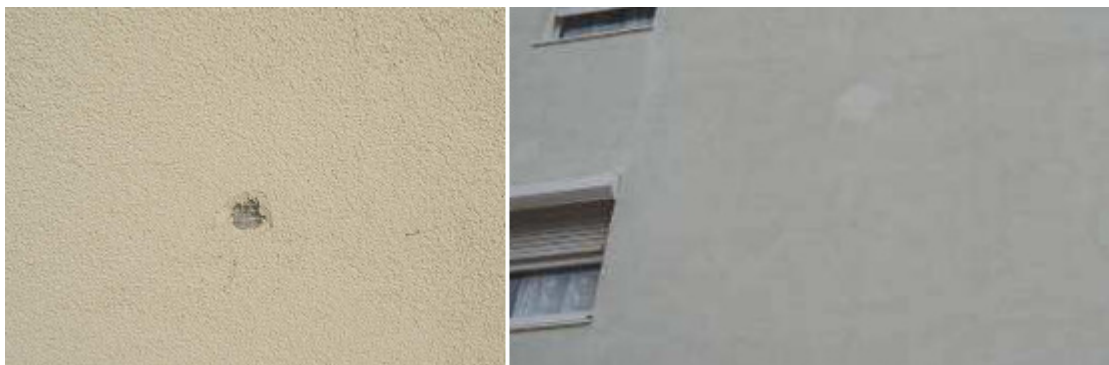
Figura 5.8 – Degradação mecânica do ETICS / manchas de coloração na pintura

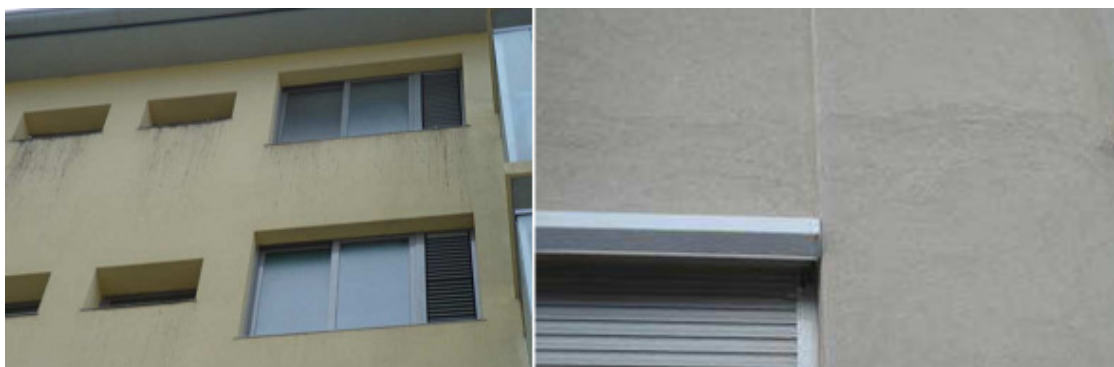
Figura 5.9 – Escorrências devido a sujidade / Acabamento irregular

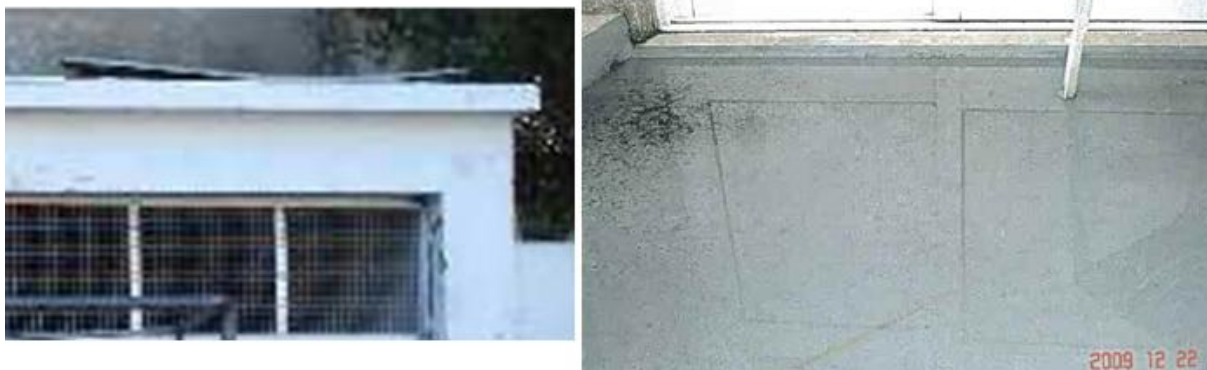
Figura 5.11 - Rufo danificado / Acumulação de água devido a inclinação reduzida

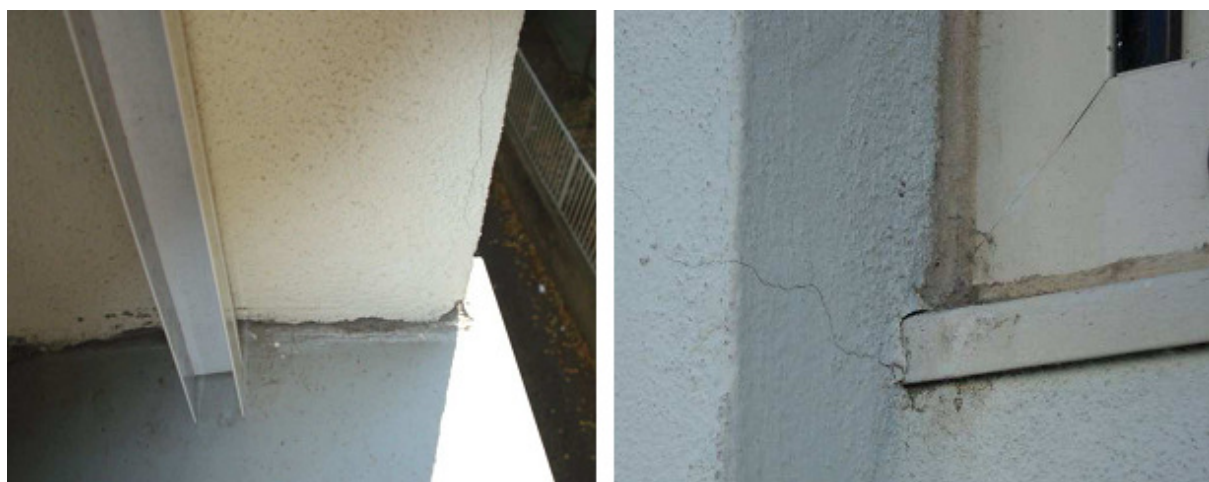
Figura 5.13 – Soleira mal concebida, facilita infiltrações / Acabamento inadequado

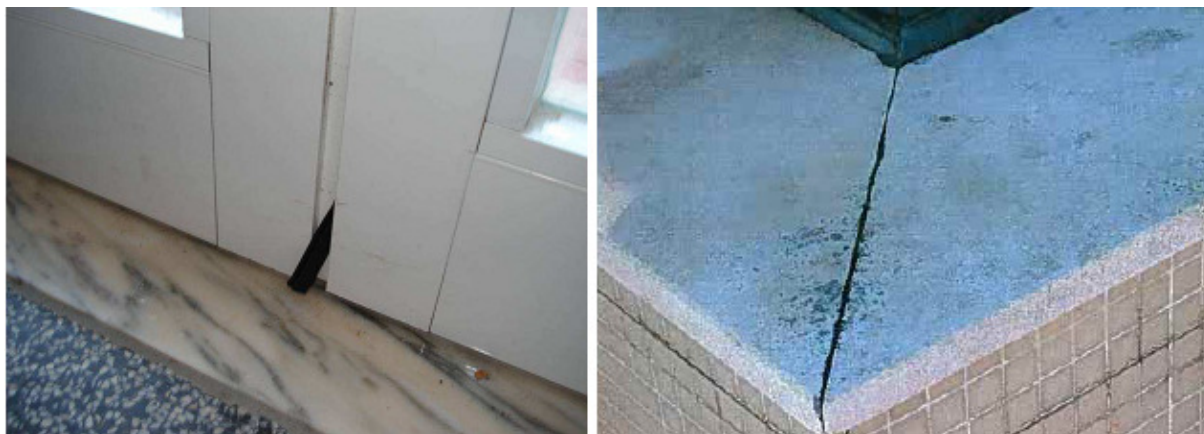
Figura 5.14 – Deficiente colocação de bites / Fissuração da soleira

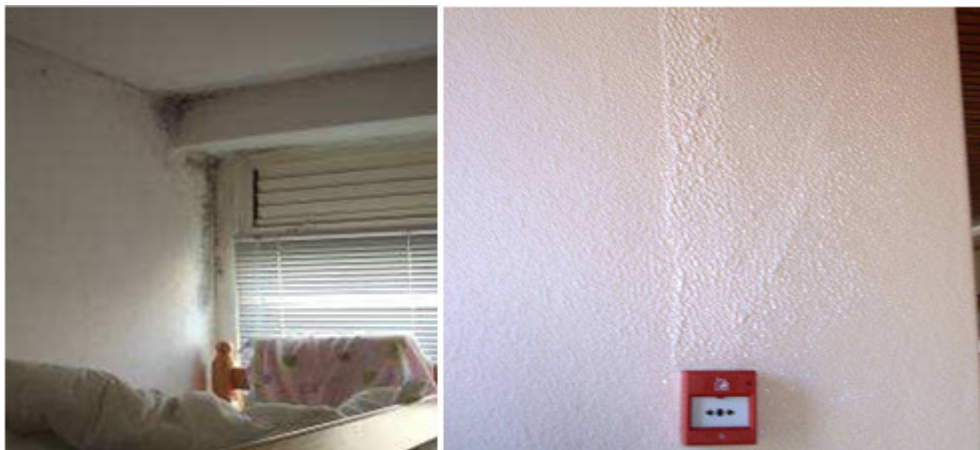
Figura 5.16 – Manchas e bolores / Empolamento de tinta

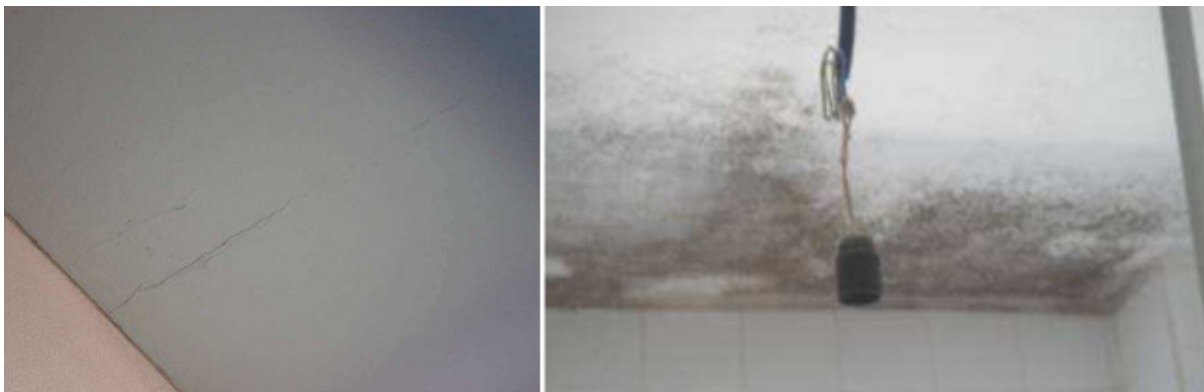
Figura 5.18 – Fissuras / Manchas e bolores

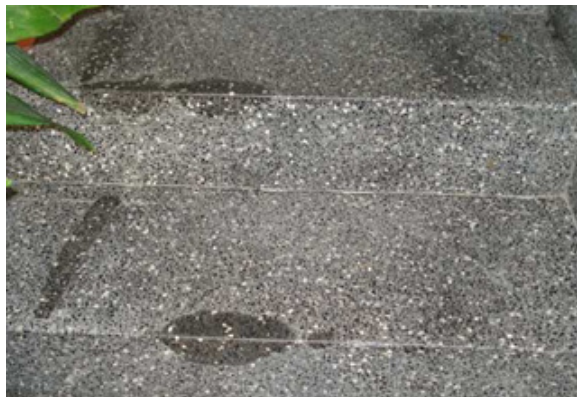
Figura 5.20 – Manchas e fissuras no marmoreite

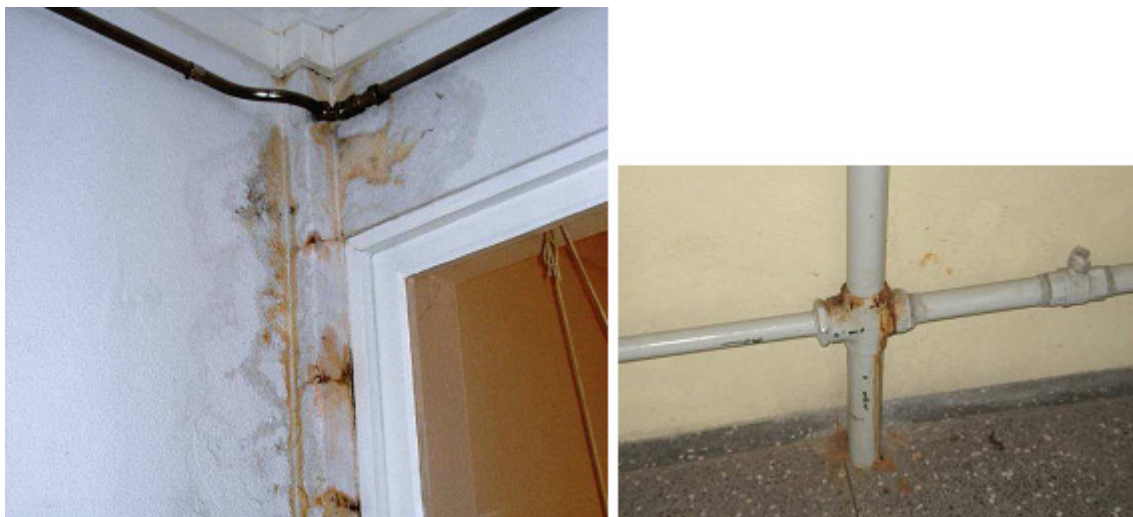
Figura 5.22 – Manchas na parede devido a fuga de água na canalização / Corrosão na tubagem
