INSPECÇÃO E PROPOSTA DE REABILITAÇÃO DE UM EDIFÍCIO DE ALVENARIA DE PEDRA

Dissertação submetida para satisfação parcial dos requisitos do grau de
MESTRE EM ENGENHARIA CIVIL — ESPECIALIZAÇÃO EM ESTRUTURAS

JULHO DE 2011

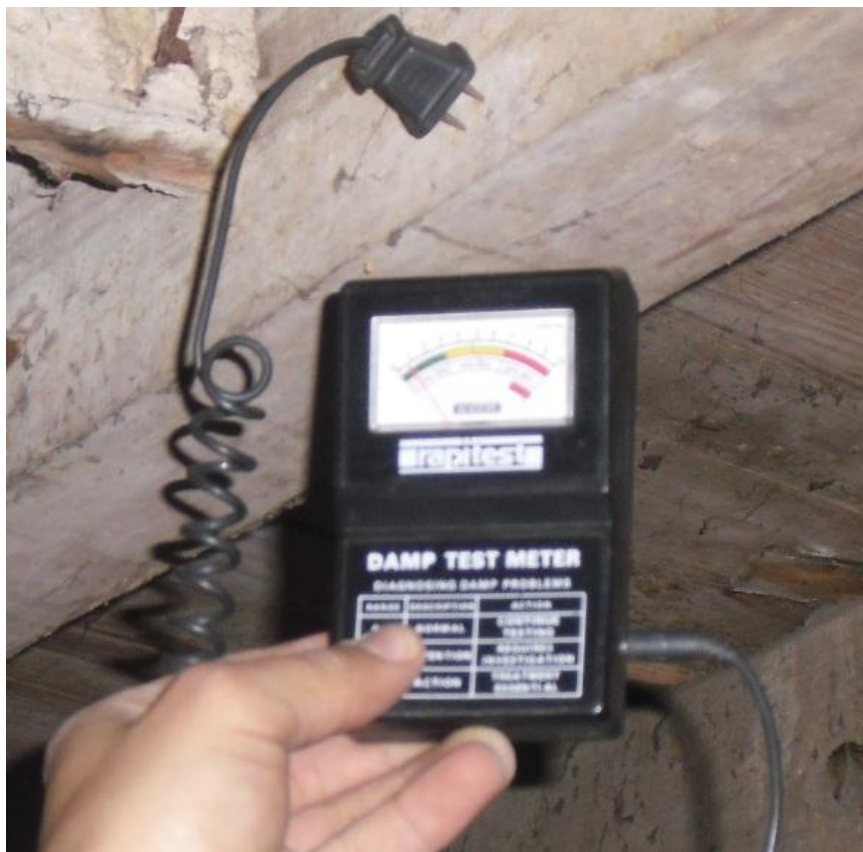
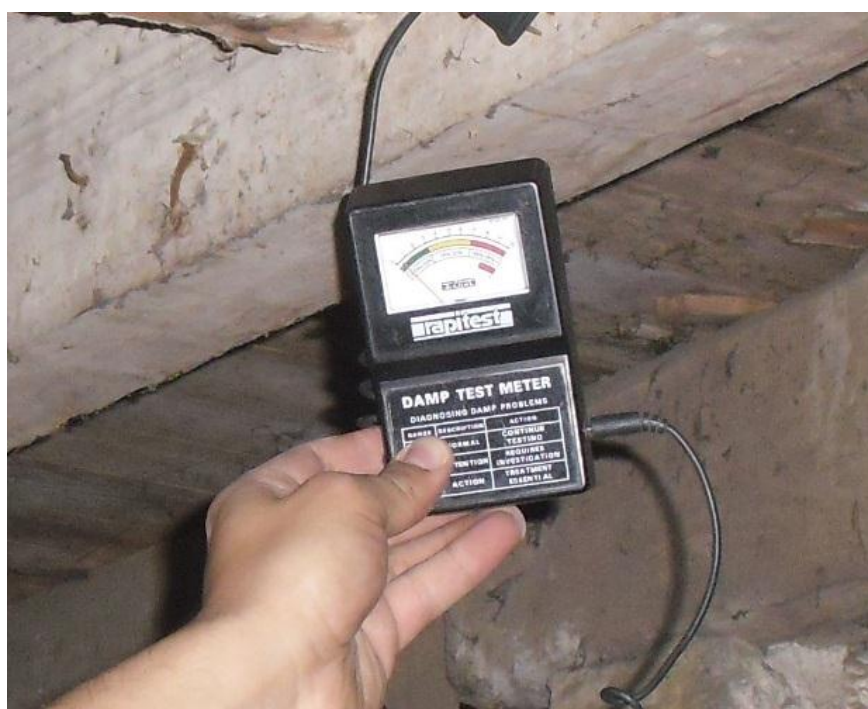
Utilizou-se o higrómetro para realizar alguns ensaios nas vigas do pavimento do nível 0. Verificou-se que as vigas mais próximas das paredes de fachada são as que possuem um maior teor de humidade, algumas ultrapassando a escala do aparelho (Figura 3.33), o que indica uma forte presença de água no elemento. Já nas vigas mais afastadas pode observar-se que estas possuem um teor em humidade normal, entre 10 a 12% (Figura 3.34 e Figura 3.35).

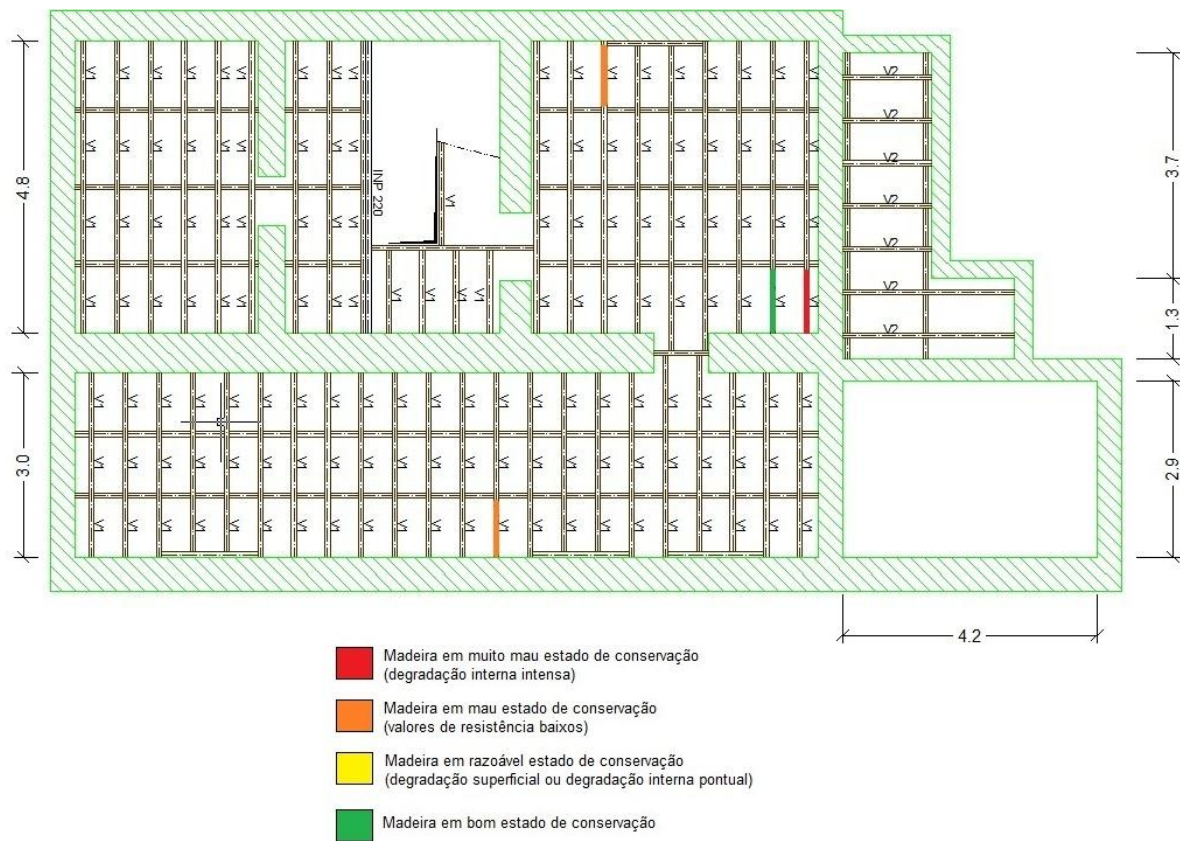
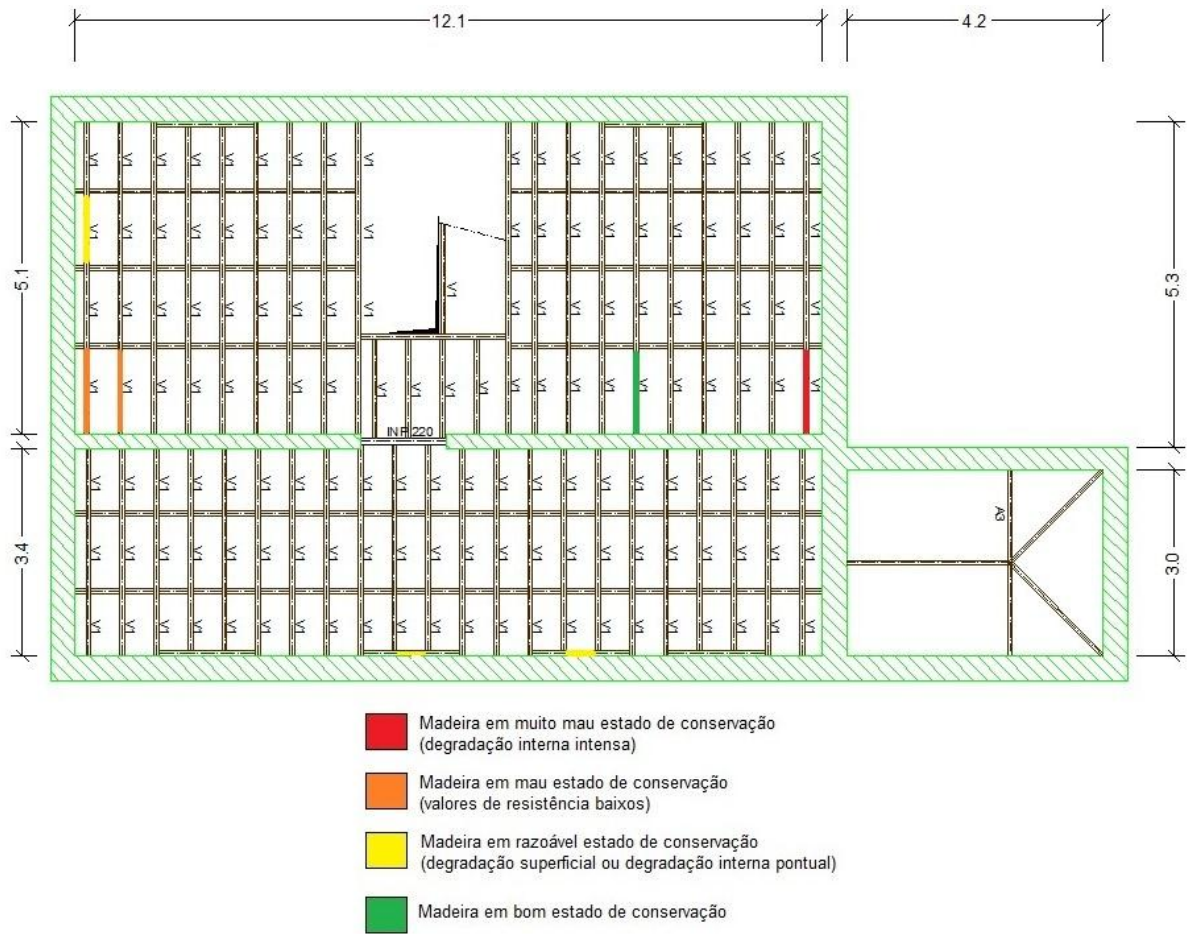
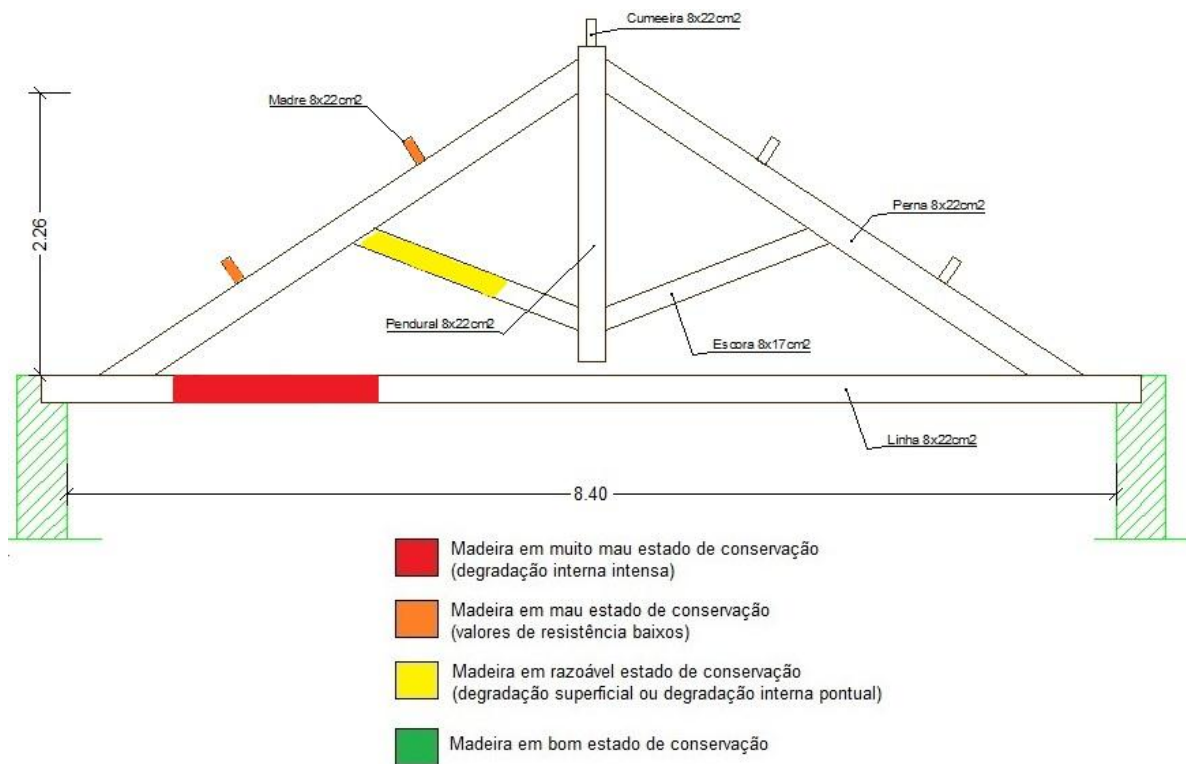
Através dos resultados dos ensaios com o Resistógrafo realizaram-se esquemas a cores representativos do estado de conservação das vigas de madeira. As vigas coloridas representam as vigas ensaiadas. (Figuras 3.40, 3.41 e 3.42).

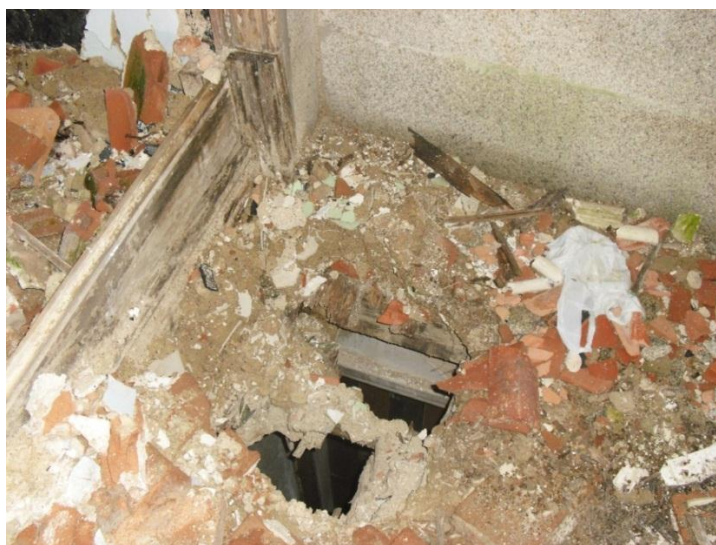
Figura 3.43 – Degradação do pavimento do nível 1

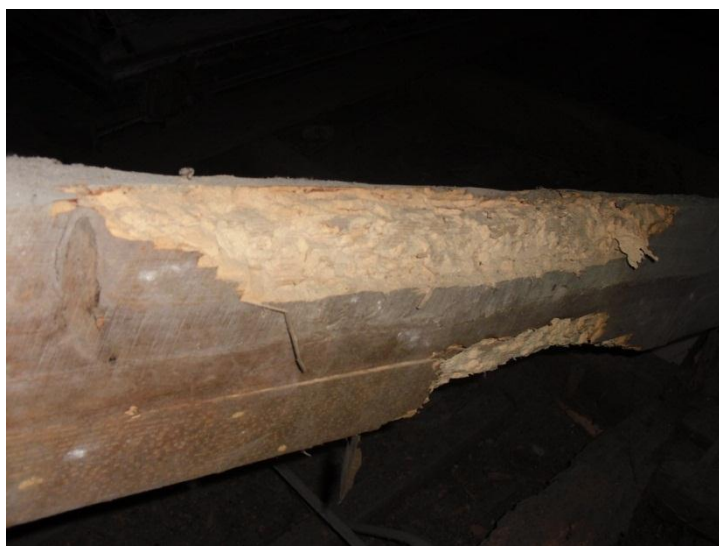
No caso da cobertura, nota-se que as vigas se encontram mais degradadas, uma vez que se encontram em contacto directo com a água das chuvas, observando-se, também, um ataque profundo de caruncho (Figura 3.44).

Figura 3.44 – Degradação nos elementos da cobertura (ataque de caruncho)

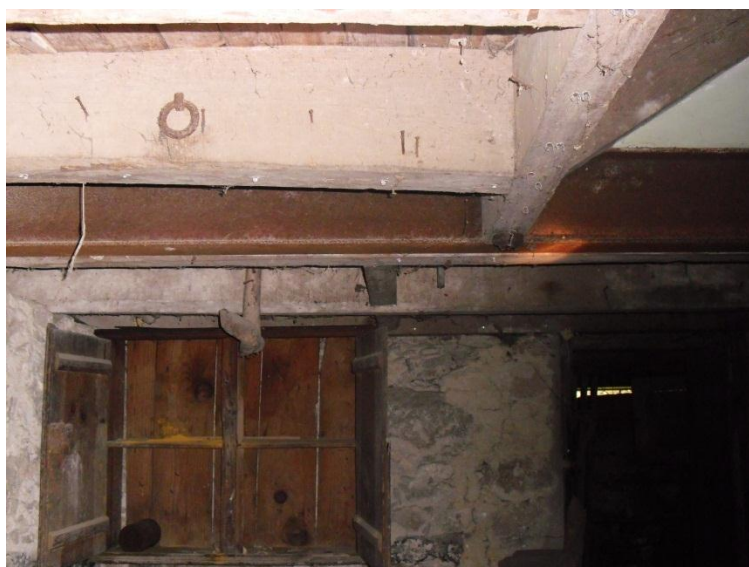
Figura 3.45 – Corrosão da viga metálica do nível 0

Como medidas de prevenção apontam-se a limpeza, tratamento e pintura e a sua posterior manutenção, impedindo o seu contacto com água.

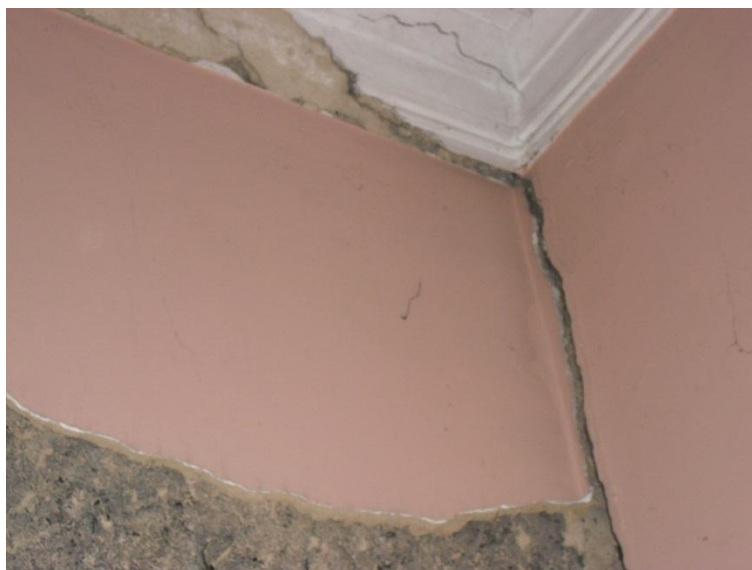
O dano mais evidente é a deformação da fachada principal para fora do seu plano e como consequência deste facto verificou-se a separação entre esta fachada e as laterais (Figura 3.46 e 3.47). Nota-se, também, uma separação entre a parede da fachada principal e a parede divisória de alvenaria em tijolo que lhe é perpendicular no 1º piso. Uma das causas apontadas para esta separação poderá ser o mau funcionamento da cobertura, que terá introduzido forças horizontais adicionais na fachada. As deformações referidas podem por em causa a integridade física das paredes e, por isso, de toda a estrutura.

Figura 3.46 – Fissura de separação entre a parede de fachada principal e a interior que lhe é adjacente no nível 1

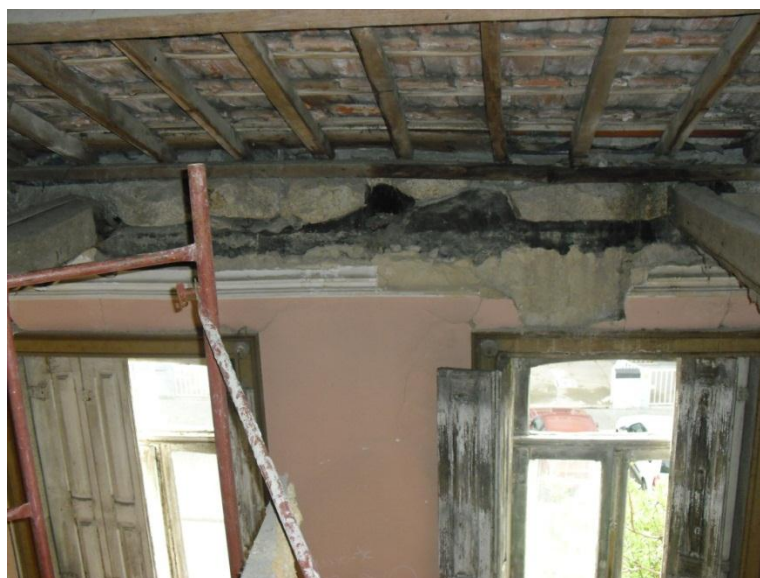
Figura 3.47 – Degradação da cobertura junto à fachada principal

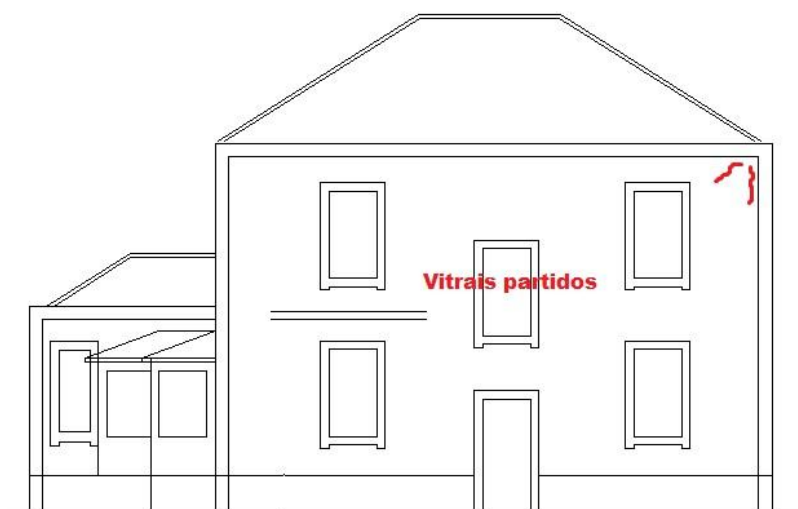
As fissuras mais importantes observadas nas paredes de fachada, representam-se nas imagens que se seguem (Figuras 3.48 e 3.49), e as causas para as mesmas poderão estar relacionadas com a fissuração do reboco ou poderão ter sido originadas por eventuais movimentos do edifício.

Figura 3.48 – Fissuras na fachada lateral esquerda

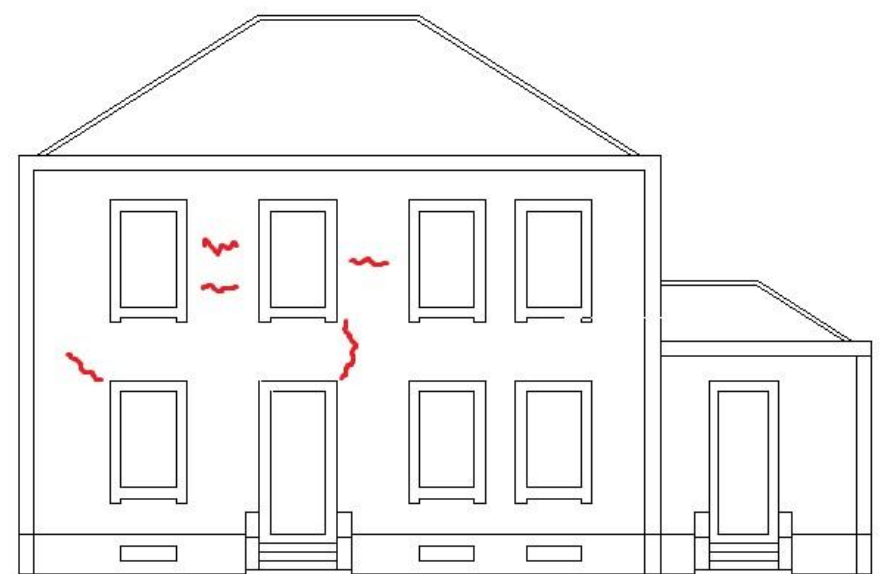
Figura 3.49 – Fissuração na fachada lateral direita

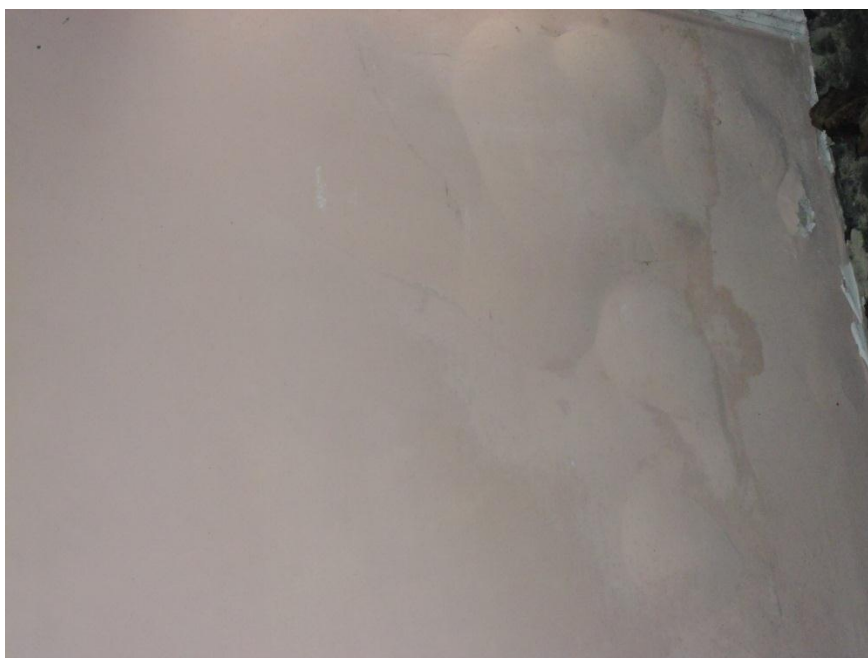
Os danos mais vulgares observados ao nível dos elementos não estruturais são, o empolamento do reboco (Figura 3.50) e do estuque nos tectos (Figuras 3.51 e 3.52), tendo-se verificado em zonas mais danificadas a queda de material. No caso do nível 1 estes danos são muito mais intensos, notando-se mesmo a queda de alguns tectos (Figura 3.53). Verifica-se que também as varas e o ripado de suporte das telhas se encontram bastante danificados (Figura 3.54).

Figura 3.50 – Empolamento numa parede do nível 1

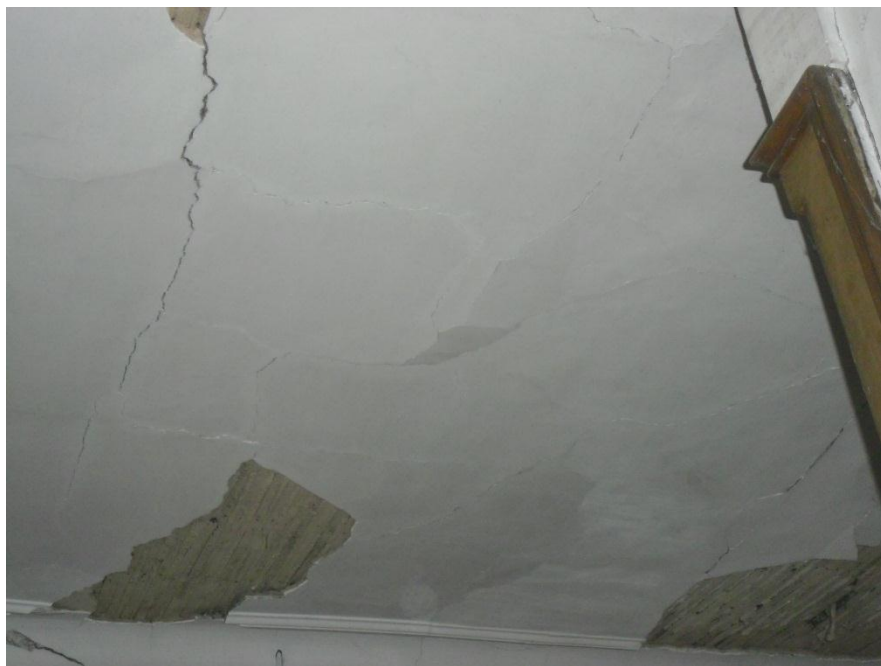
Figura 3.51 – Degradação do estuque do tecto do nível 0

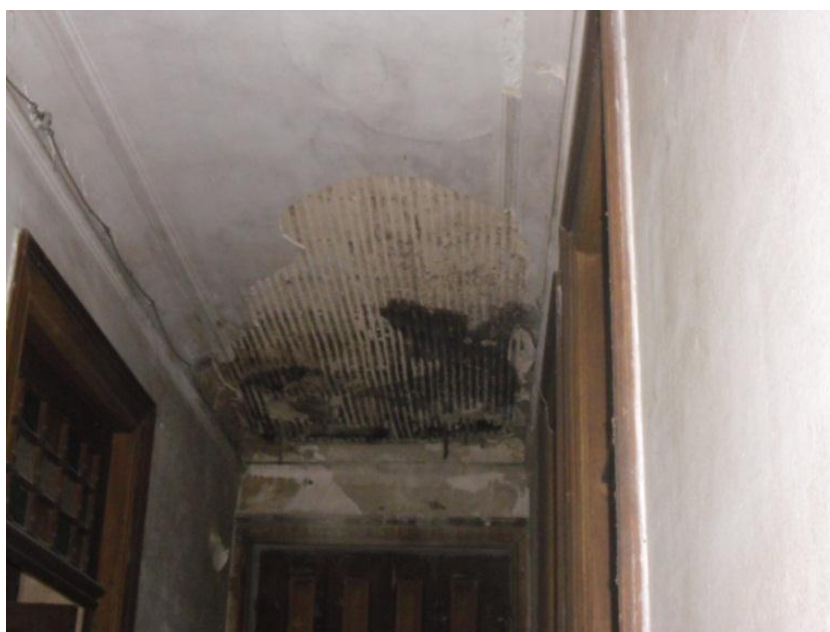
Figura 3.52 – Degradação do estuque e do fasquiado do tecto do nível 1

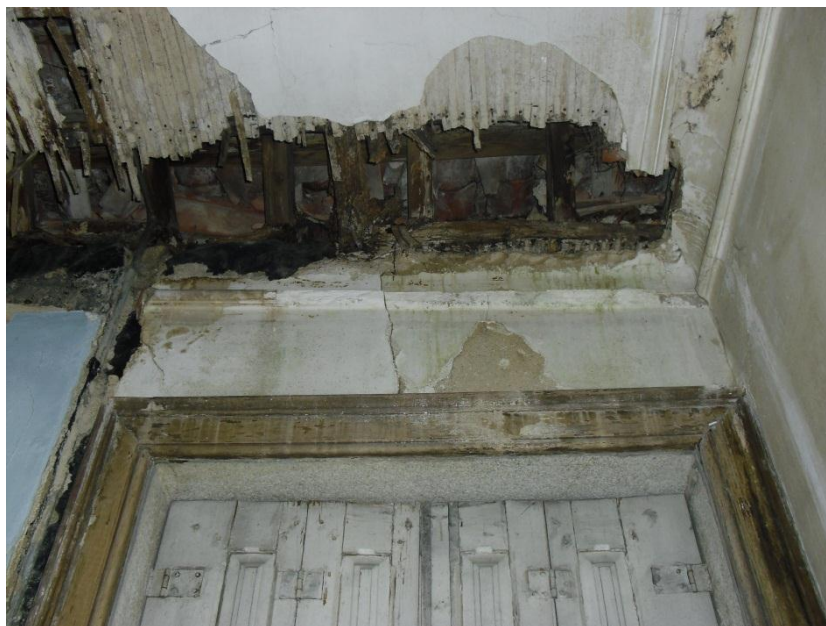
Figura 3.53 – Queda do tecto no nível 1

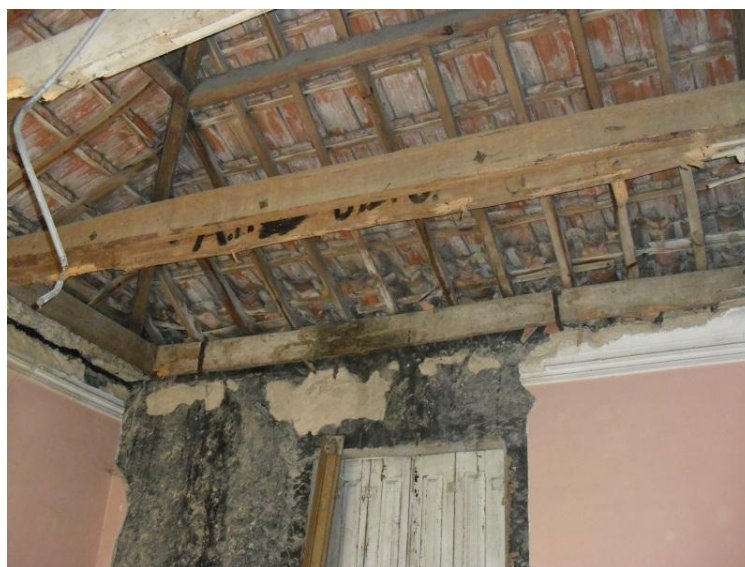
Figura 3.54 – Degradação dos elementos de suporte do tecto do nível 1

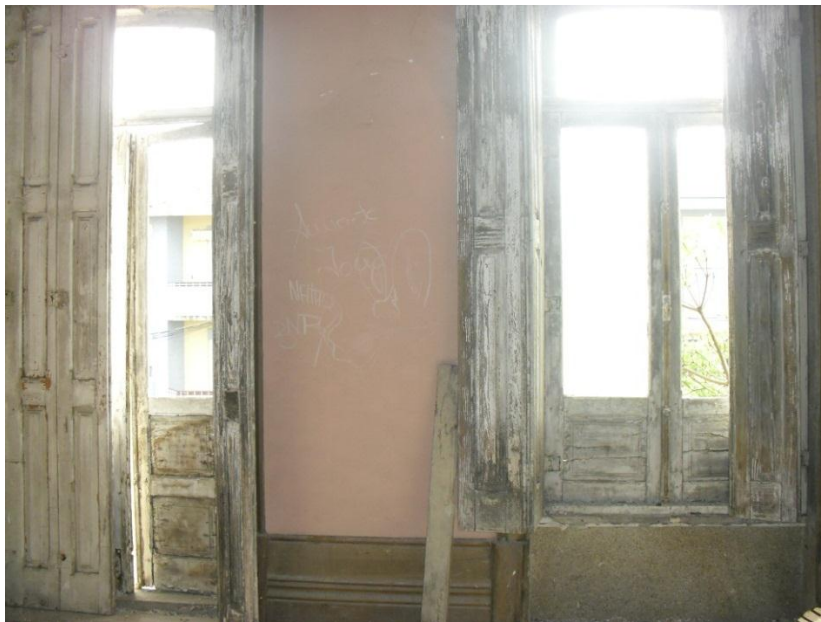
No caso das carpintarias exteriores (Figura 3.55) observa-se que o seu estado de degradação é elevado, sendo que as interiores se encontram em bom estado de conservação.

Figura 3.55 – Danos nas caixilharias exteriores

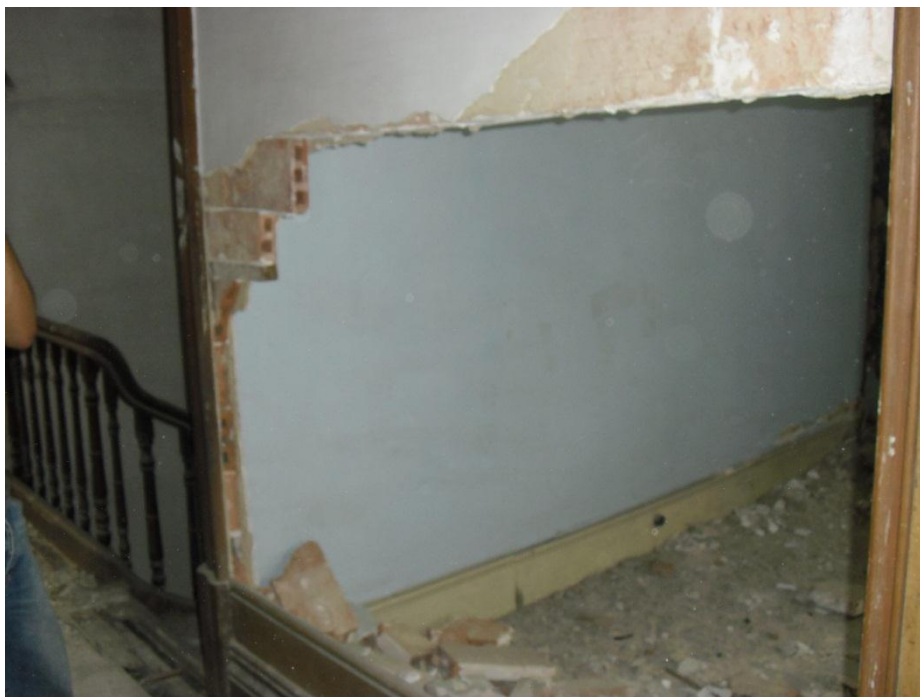
Referente às paredes divisórias, no nível 1 verifica-se a destruição de uma delas (Figura 3.56).

Figura 3.56 – Destruição da parede divisória do piso 1

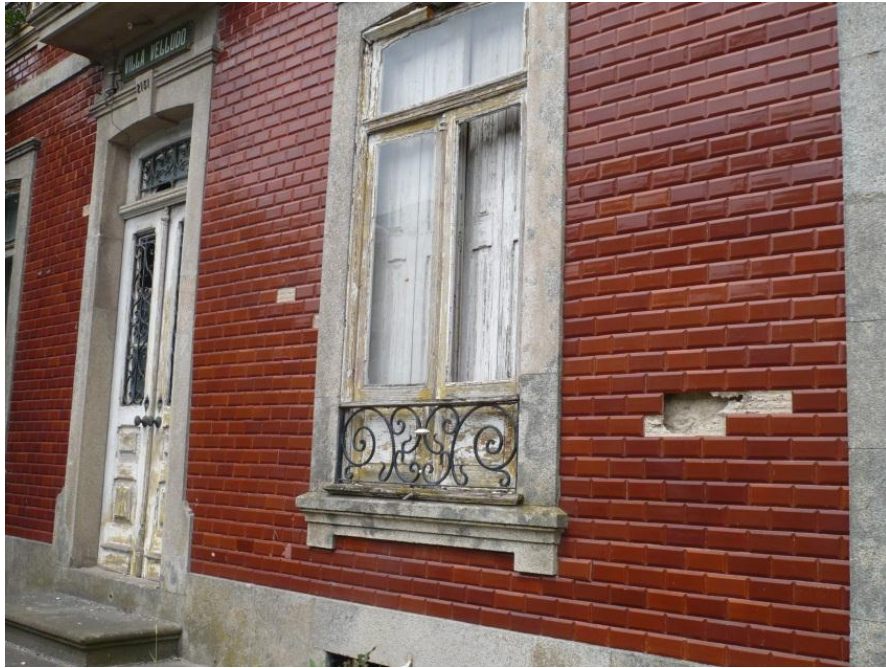
No caso de revestimentos como alguns dos azulejos da fachada principal (Figura 3.57) verificou-se a sua queda. Já na casa de banho verifica-se a queda de alguns azulejos e a degradação de alguns ladrilhos cerâmicos do pavimento (Figura 3.58).

Figura 3.57 - Queda de azulejo na fachada principal

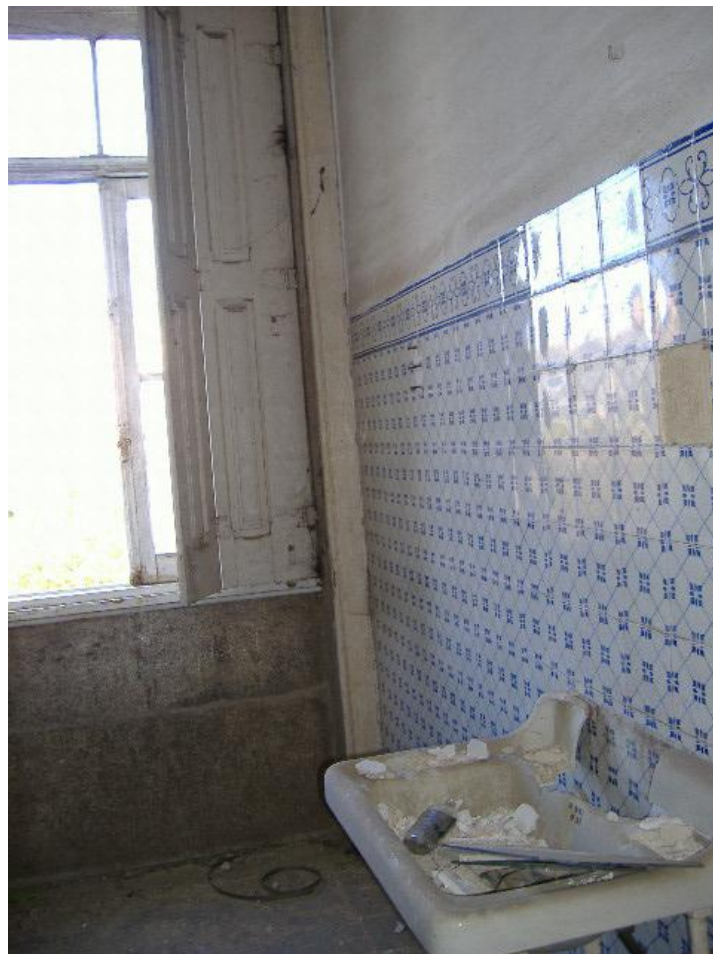
Figura 3.58 – Queda de azulejos na casa de banho

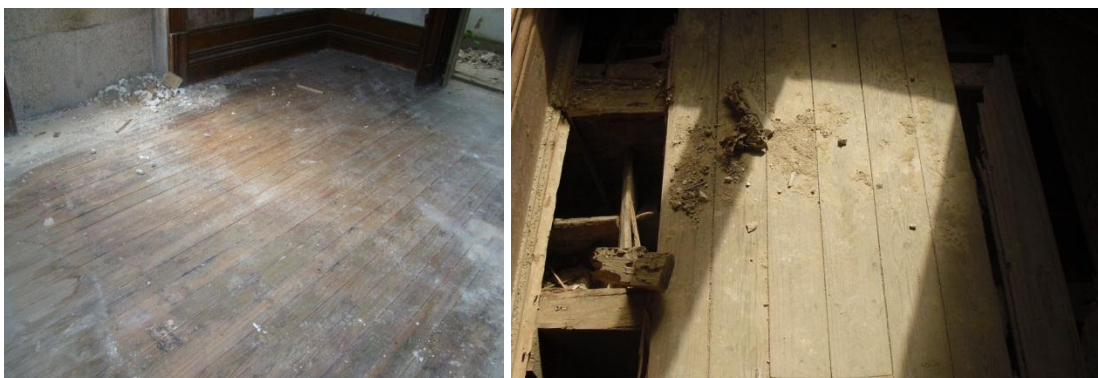
Os soalhos encontram-se em pior estado do que em 2009. Mesmo assim, pode afirmar-se que, embora os ataques de caruncho e as manchas de humidade, nas proximidades das zonas onde há janelas tenham aumentado, estes ainda se encontram em razoável estado de conservação (Figura 3.65).

Figura 3.65 – Soalho em 2009 e 2011

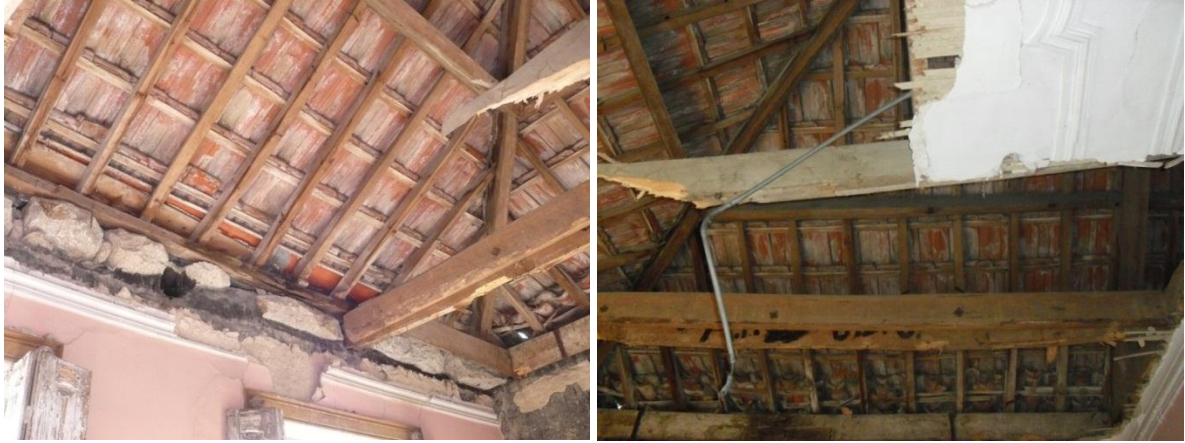
No caso da cobertura, e ainda em relação aos elementos de madeira, nota-se também que os danos evoluíram, embora essa evolução não seja significativa pois em 2009 a cobertura já se encontrava em muito mau estado de conservação (Figura 3.66). Os ataques de caruncho são mais profundos, como se pode observar na Figura 3.67, e originaram a queda de muitos dos tectos. As varas e o ripado de suporte das telhas também se encontram bastante degradados. Nota-se também a rotura de algumas das peças que constituem a cobertura.

Figura 3.66 – Aspecto geral da cobertura em 2009 e 2011

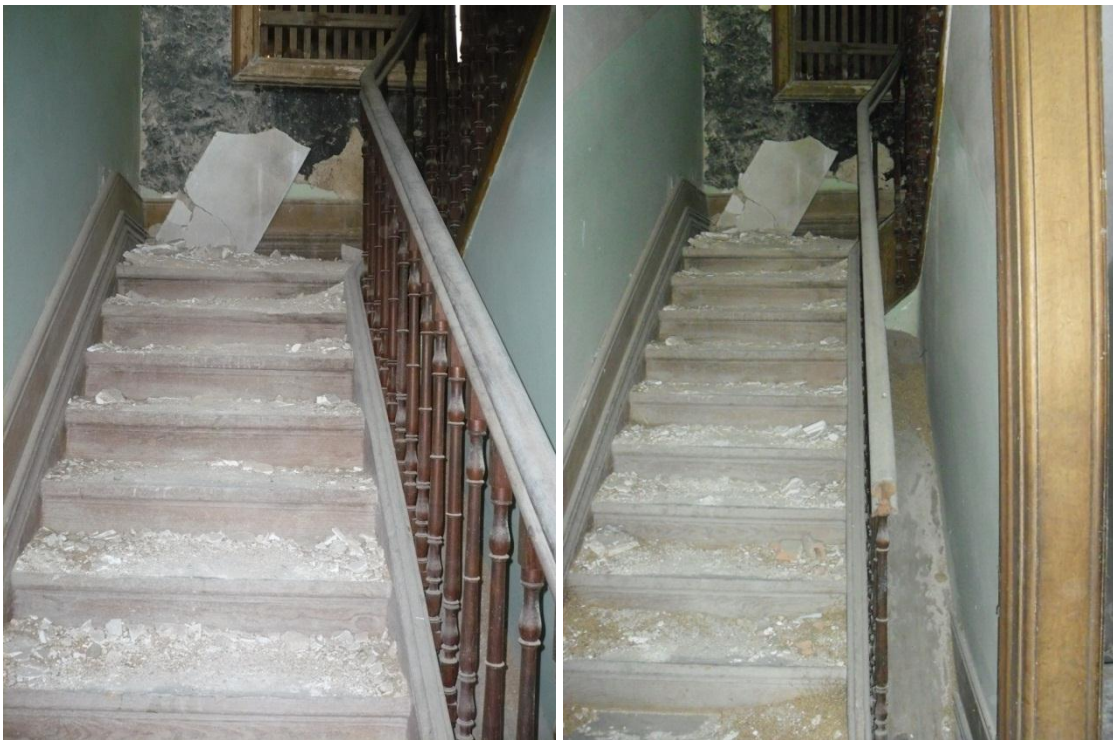
Já a situação das escadas mantém-se, como se observa nas Figuras 3.70 e 3.71. Nota-se que não sofreram alterações significativas no decorrer dos dois anos, o que pode ser devido ao facto de estes elementos estarem protegidos dos agentes atmosféricos, o que significa que provavelmente estarão mais isolados da humidade. As escadas entre os níveis 0 e 1 apresentam degradações ligeiras, enquanto que as que ligam o nível -1 ao nível 0 se encontram bastante degradadas, com uma deformação considerável ao nível das pernas.

Figura 3.70 - Escadas de ligação do nível 0 ao nível 1 em 2009 e 2011

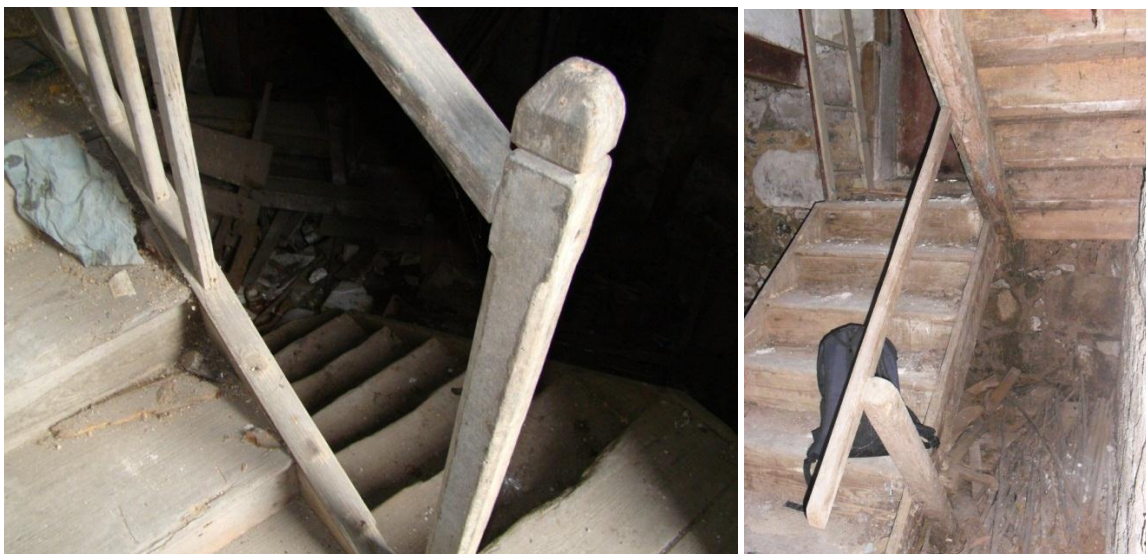
Figura 3.71 - Escadas de ligação do nível -1 ao nível 0 em 2009 e 2011

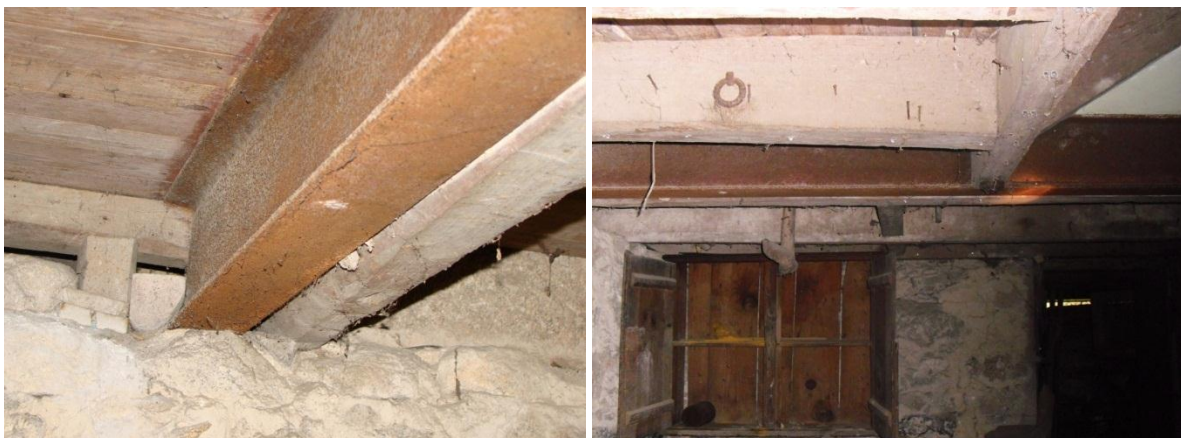
O que terá provocado o aumento da corrosão terá sido o contacto directo com a água que entrou no edifício, pelo facto de não estar devidamente “tapado” e pela má estanqueidade fornecida pelas carpintarias exteriores.

Figura 3.72 - Viga metálica do pavimento do nível 0 em 2009 e em 2011

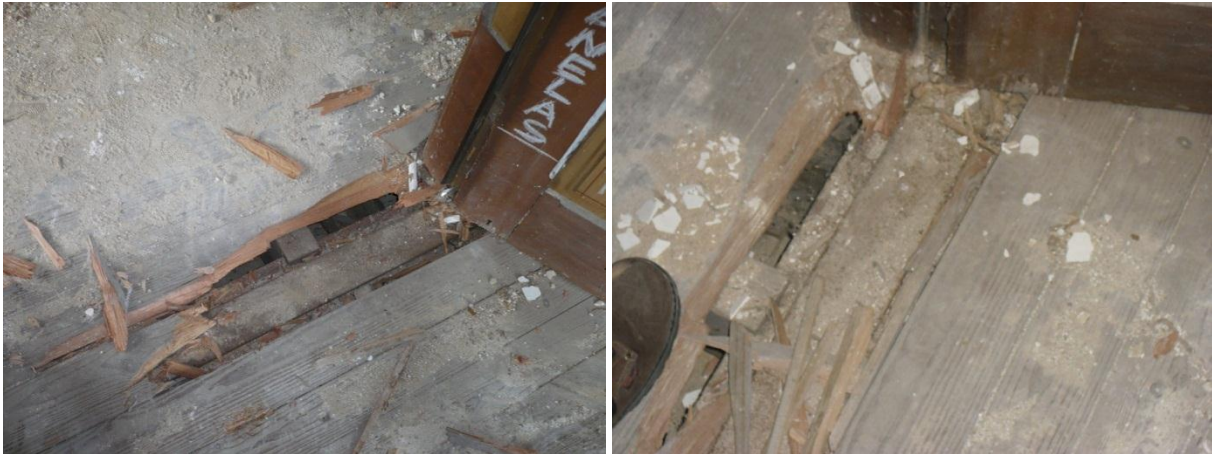
Figura 3.73 - Viga metálica do pavimento do nível 1 em 2009 e em 2011

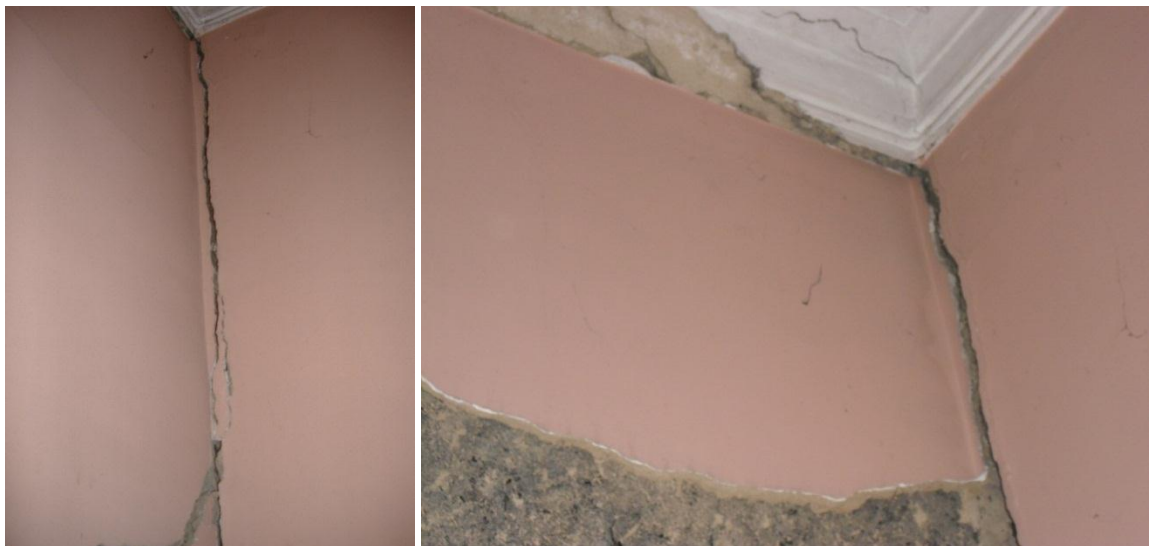
Figura 3.74 – Comparativo da fissura resultante da rotação da parede de fachada principal em 2009 e em 2011

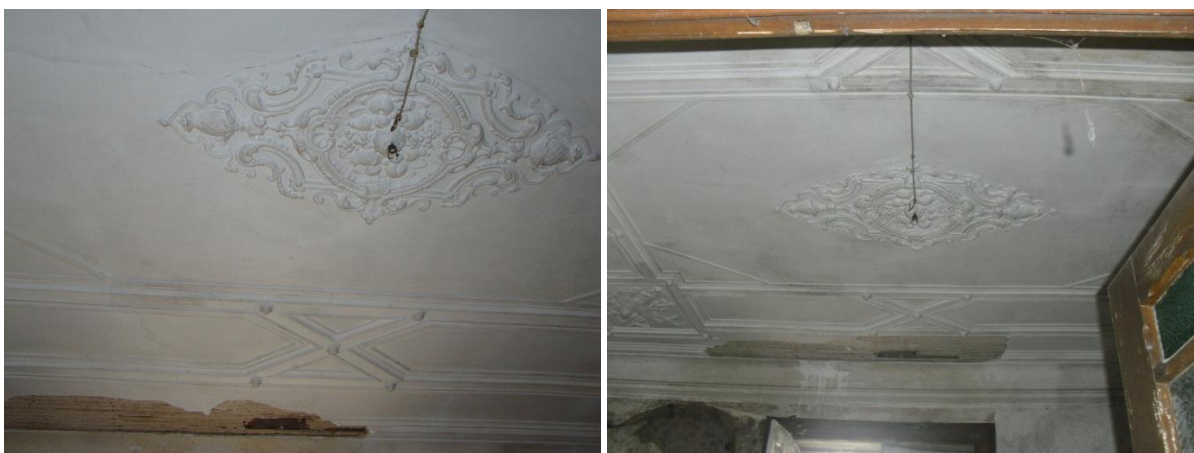
Sobre estes elementos, em 2009 observaram-se vários tectos com reboco e estuque empolados, fissurados e com queda de material, deixando o fasquiado à vista, sendo que esta situação é muito mais notada no nível 1 do que no nível 0 e que estes danos se agravaram em 2011, como se pode observar nas Figuras 3.75 e 3.76.

Figura 3.75 – Comparativo de queda de material no tecto do piso 0 em 2009 e em 2011

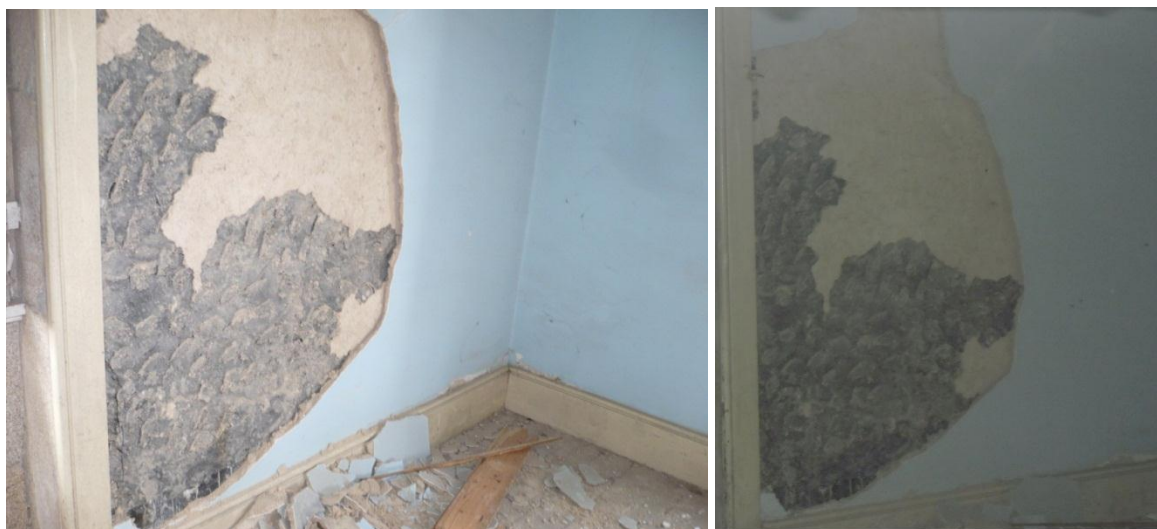
Observou-se o empolamento com queda dos rebocos de revestimento das paredes em ambos os pisos, sendo a situação mais gravosa no piso 1, tendo esta queda agravado durante o decorrer dos dois anos, como se vê na Figura 3.77. No caso da parede divisória de tijolo destruída (supõe-se que esta destruição foi provocada por actos de vandalismo) não se nota uma evolução significativa.

Figura 3.77 – Comparativo de queda de reboco numa parede do piso 1 em 2009 e em 2011

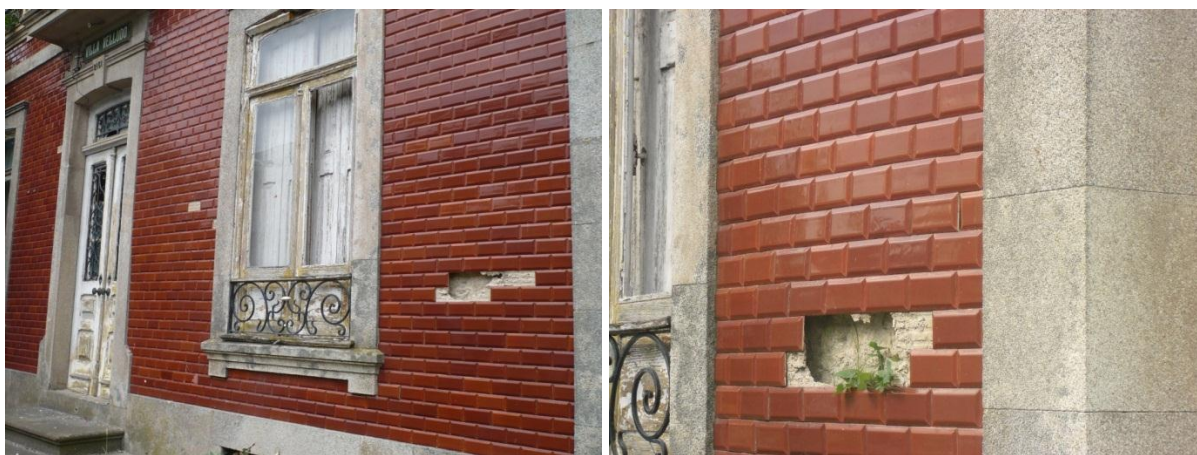
Verificou-se que no caso do empolamento do pano de azulejo da fachada principal a evolução não é notória, como se pode ver na Figura 3.78. Nas casas de banho a evolução da queda de alguns azulejos das paredes, bem como a degradação de ladrilhos cerâmicos dos pavimentos também não é muito notória.

Figura 3.78 – Comparativo de queda de azulejo na parede de fachada principal em 2009 e em 2011

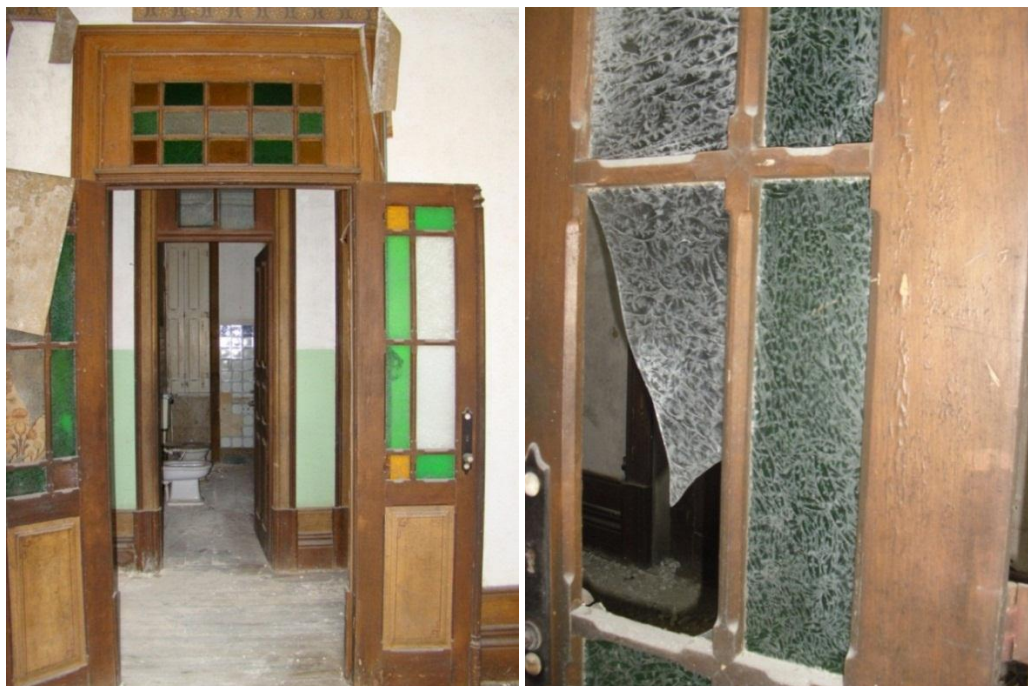
Também se observou que alguns vitrais interiores que se encontravam em bom estado de conservação em 2009, no presente se encontram partidos, como mostra a Figura 3.79.

Figura 3.79 - Vitrais numa porta interior em 2009 e em 2011

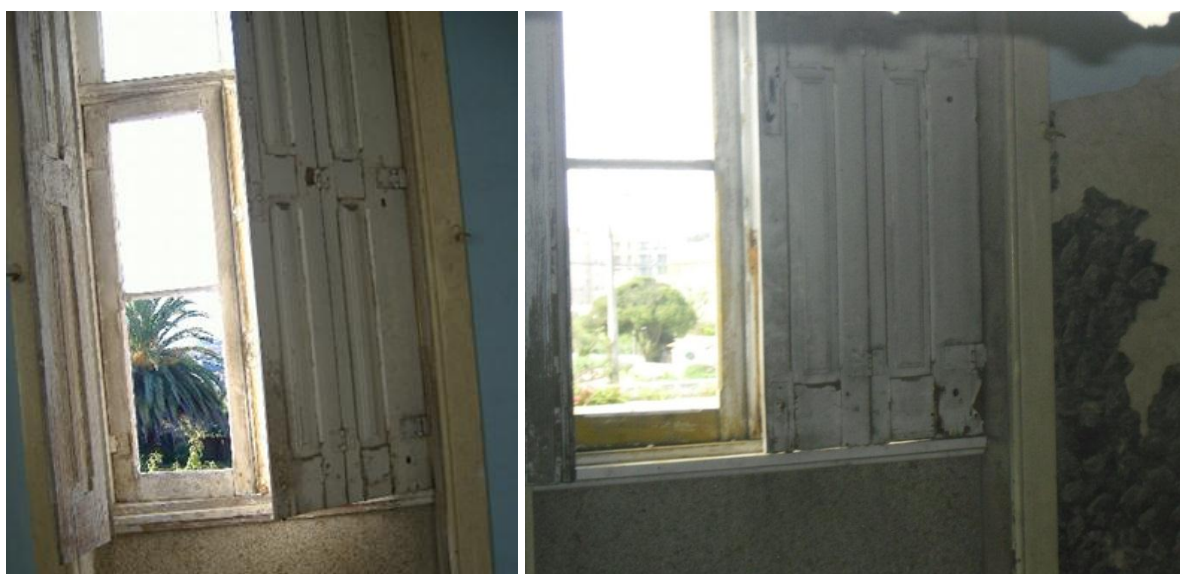
Já no caso das carpintarias, as caixilharias exteriores, como se pode verificar a partir da Figura 3.80, encontram-se em estado de degradação crescente, uma vez que se encontram em contacto directo com a água. Por outro lado, ao diminuírem a sua estanqueidade, deixam entrar água e promovem o aumento de danos no interior do edifício. Nota-se também o aumento da degradação do revestimento das paredes em 2011.

Figura 3.80 - Caixilharia numa janela do piso 1 em 2009 e em 2011

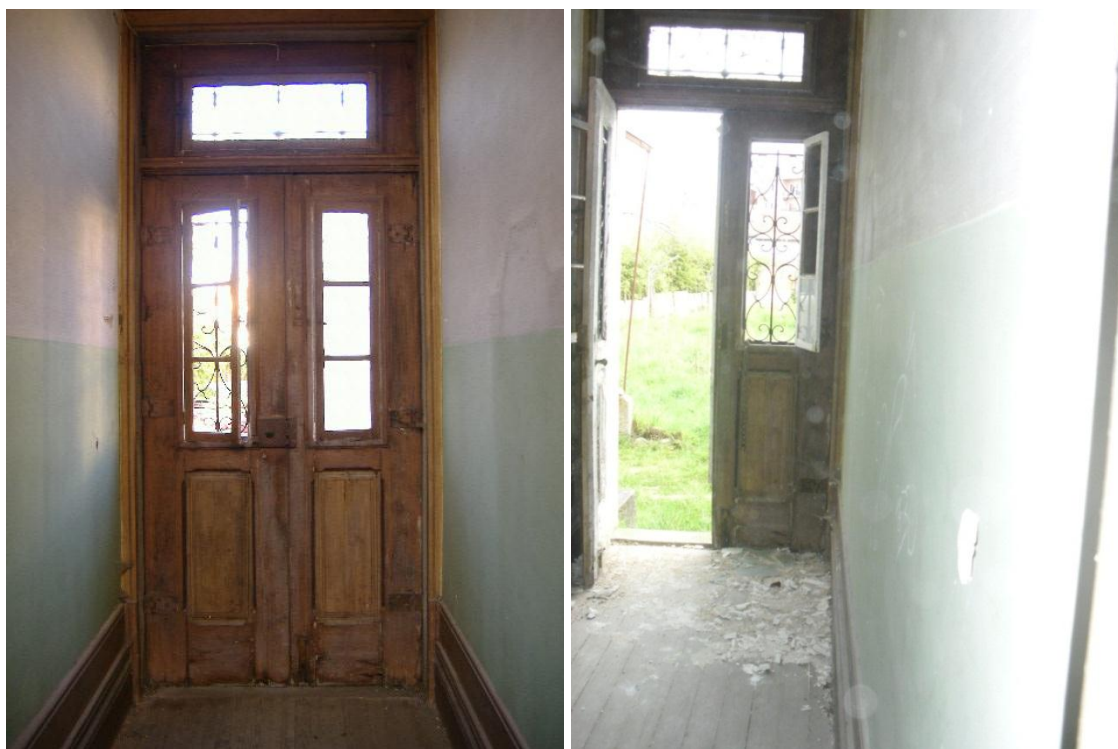
Nas Figura 3.81 observa-se que a porta de entrada correspondente à fachada lateral direita se encontra em pior estado de conservação, e em 2011 já se nota a queda de alguns estuques.

Figura 3.81 - Porta de entrada da fachada lateral direita de acesso ao edifício em 2009 e em 2011
