# **ESTUDO DA DURABILIDADE DOS REVESTIMENTOS DE PISO**

**ALBANO JOAQUIM GOMES MARTINS**

Dissertação submetida para satisfação parcial dos requisitos do grau de  
**MESTRE EM ENGENHARIA CIVIL — ESPECIALIZAÇÃO EM CONSTRUÇÕES**

JULHO DE 2012

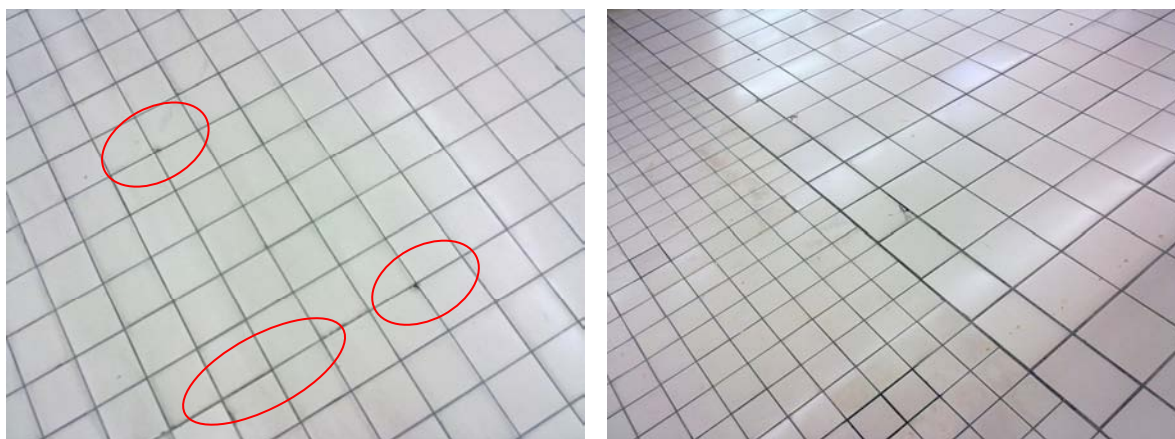
Os ladrilhos cerâmicos de uma forma geral, possuem grande durabilidade, embora materiais com dimensões mais reduzidas estejam mais sujeitos aos agentes físicos de desgaste, implicando numa maior degradação das juntas, sendo este efeito mais gravoso em edifícios de uso comercial, que estão sujeitos a condições mais gravosas de deterioração.

Fig.4.9. – Degradação das juntas

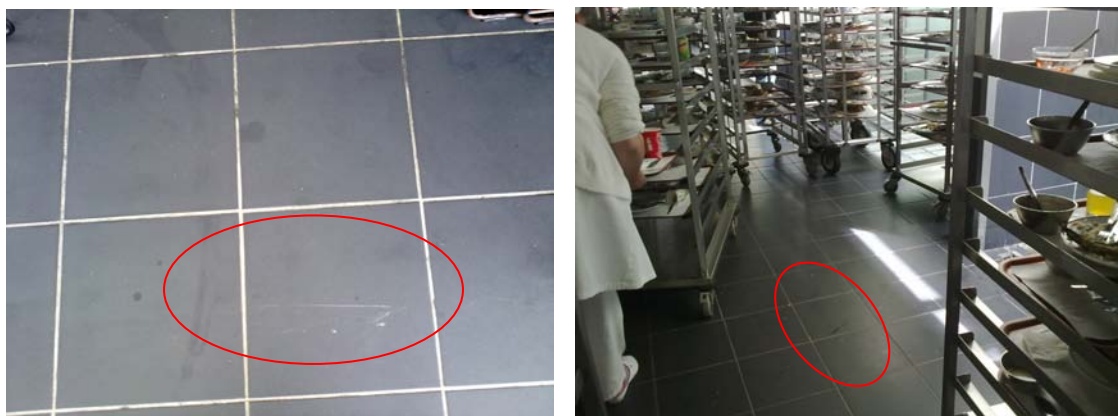
A riscagem da superfície é também bastante comum, mesmo que o tipo de material seja adequado ao local, cumprindo todas as exigências funcionais.

Fig.4.10. – Riscagem da superfície e exposição a gorduras

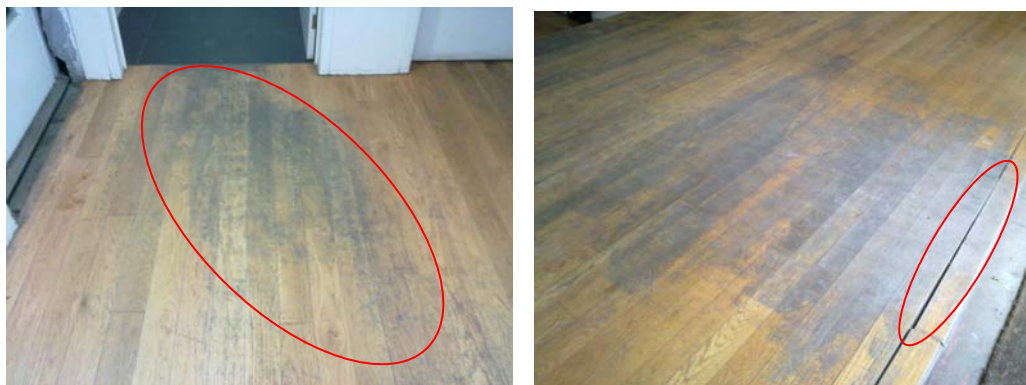
Poderá apresentar também desagregação dos seus elementos, degradação das juntas e empolamento, devido a ser um material higroscópico. A ambiência interior é também um fator a considerar na adequação deste material à higrometria dos locais, podendo ser considerada como durabilidade inerente ao uso.

Fig.4.29. – Madeira maciça sujeita a tráfego pedestre intenso

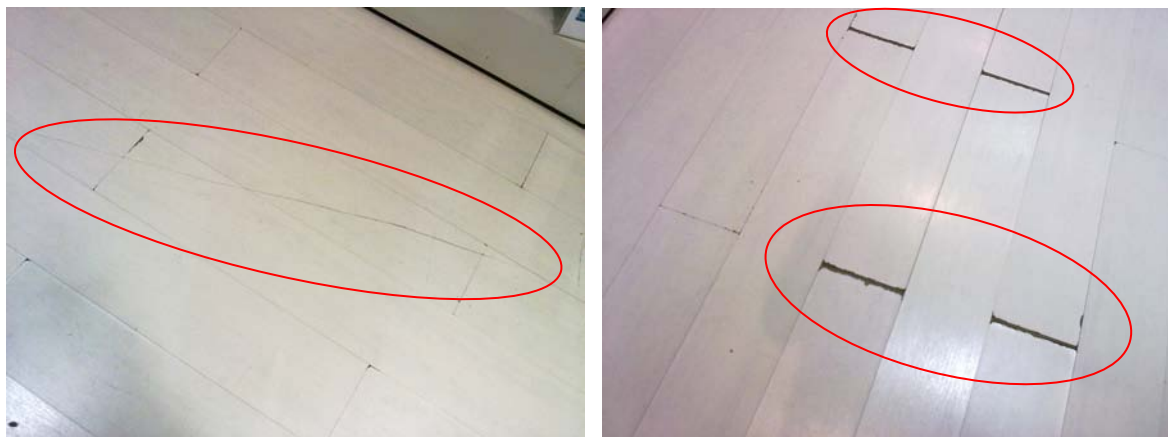
Este tipo de material está bastante exposto ao desgaste superficial, à riscagem e à degradação das juntas, quando sujeita a tráfego pedestre intenso. A higrometria dos locais é também um fator a considerar na adequação deste material, podendo ser considerada como durabilidade inerente ao uso.

Fig.4.31. – Exposição à riscagem e degradação das juntas

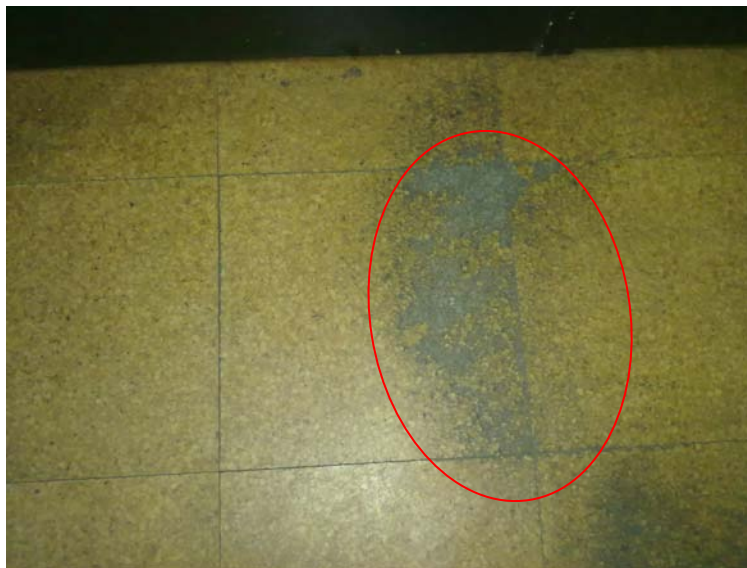
Este é um tipo de material, que devido às suas características está particularmente exposto ao desgaste superficial, riscagem, alterações na textura, cor e brilho.

Fig.4.36. – Revestimento de aglomerado de cortiça com sinais de desgaste superficial

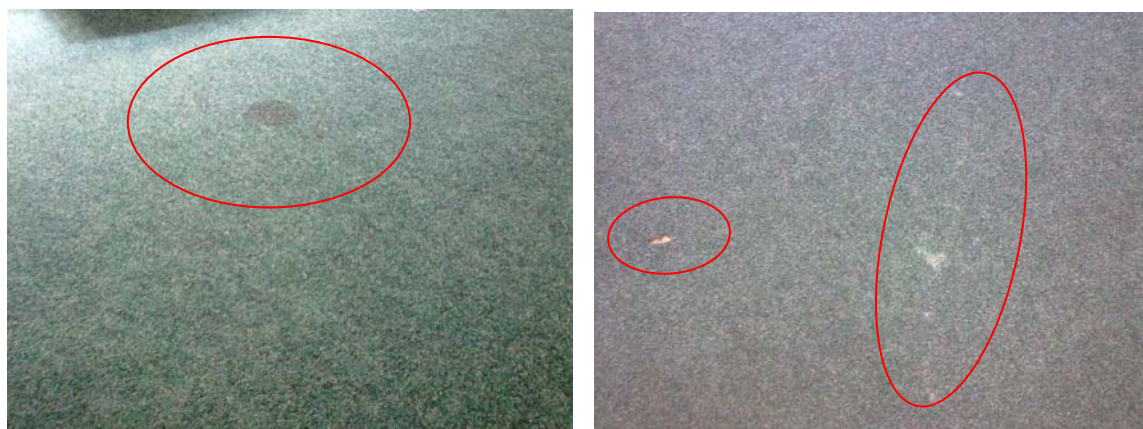
Este tipo de material está bastante exposto aos agentes de deterioração físicos e químicos, tendo como resultado alterações na textura (emborbotamento, filamentos repuxados) e cor, sujidade superficial (manchas de difícil remoção), desgaste e lascagem (por efeitos de corte). É de relevar o tráfego pedestre severo, os efeitos do mobiliário móvel e a exposição a óleos e gorduras de alimentos, entre outros.

Fig.4.44. – Exposição a manchas e lascagem

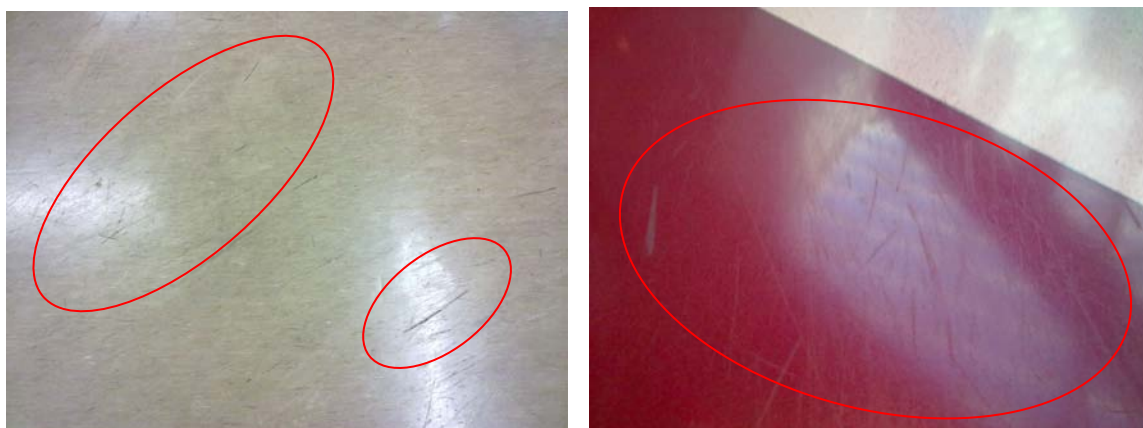
Os revestimentos de piso em linóleo possuem em geral bons desempenhos de serviço, quando adequados aos locais a que estão previstos. A exposição aos agentes de deterioração físicos, como o tráfego pedestre severo e mobiliário móvel, resultam em alterações na cor e brilho, em particular na riscagem superficial.

Fig.4.55. – Revestimento de linóleo exposto à riscagem superficial

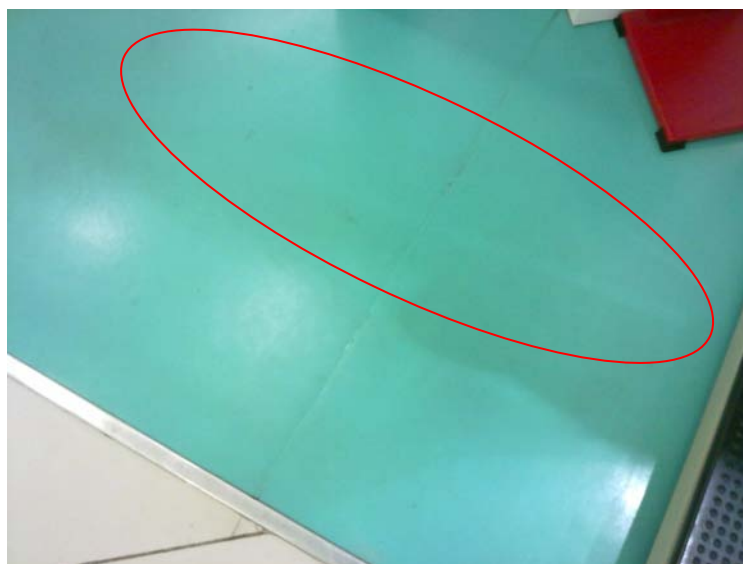
Na generalidade, este tipo de revestimento de piso apresenta um bom desempenho de serviço quando exposto aos agentes de deterioração físicos, como os efeitos mecânicos inerentes à utilização do mobiliário fixo ou móvel dos respectivos locais [62]. Não obstante, poderão também apresentar sinais de riscagem, alterações na cor e brilho, tal como no linóleo, consoante a tipologia do produto e adequação ao local. No caso de manchas resultantes da exposição aos agentes de deterioração químicos, a sua remoção deverá ser efetuada de forma rápida, seguindo os mesmos procedimentos dos revestimentos em linóleo.

Fig.4.59. – Revestimento vinílico apresentando alterações na cor e brilho
