## Resolução de problemas de carácter técnico patentes na empresa Ferreira Marques & Irmão, Lda

(Disciplina de Estágio)

Trabalho realizado por:  
Armanda Marinho

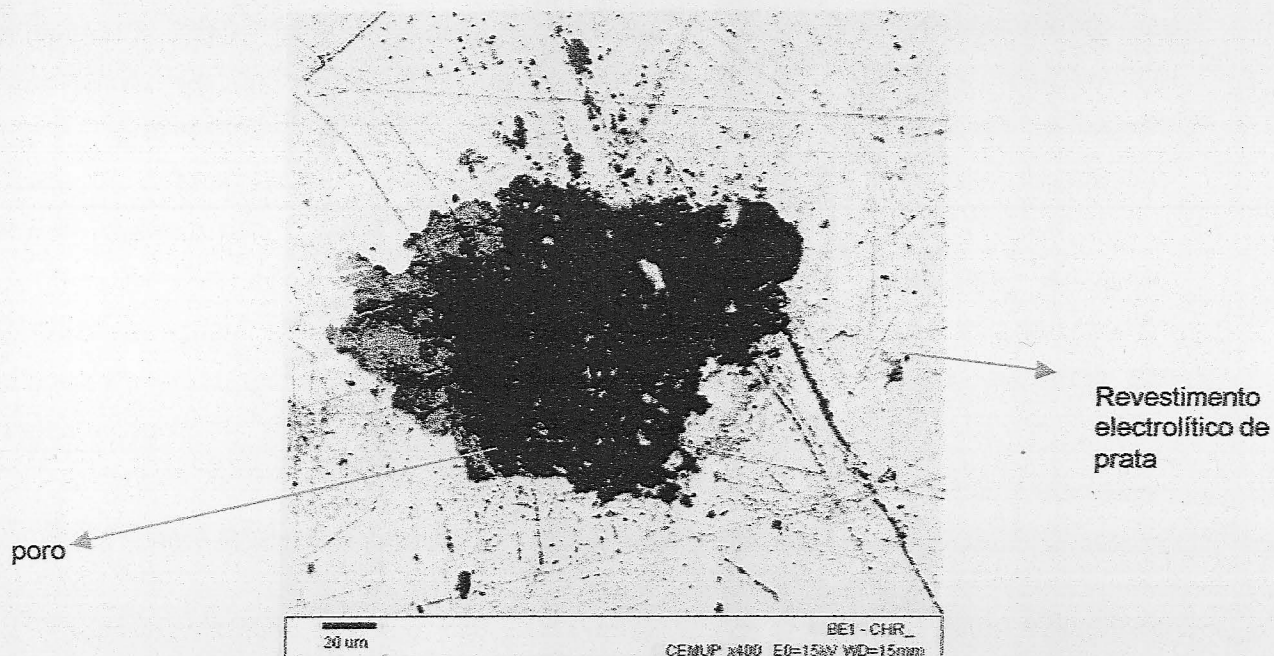
**Figura 3.1.1** – Fotomicrografia representativa de um defeito estrutural (poro) do filme electrodepositado numa amostra Christofle.

Como é possível verificar pelas fotomicrografias acima, os revestimentos de prata, e em especial destaque para o da amostra Topázio, não apresentam defeitos microestruturais em quantidade suficiente para promoverem o ataque quase instantâneo da superfície quando em contacto com cloretos, o que obriga a rebater esta hipótese. De salientar que a

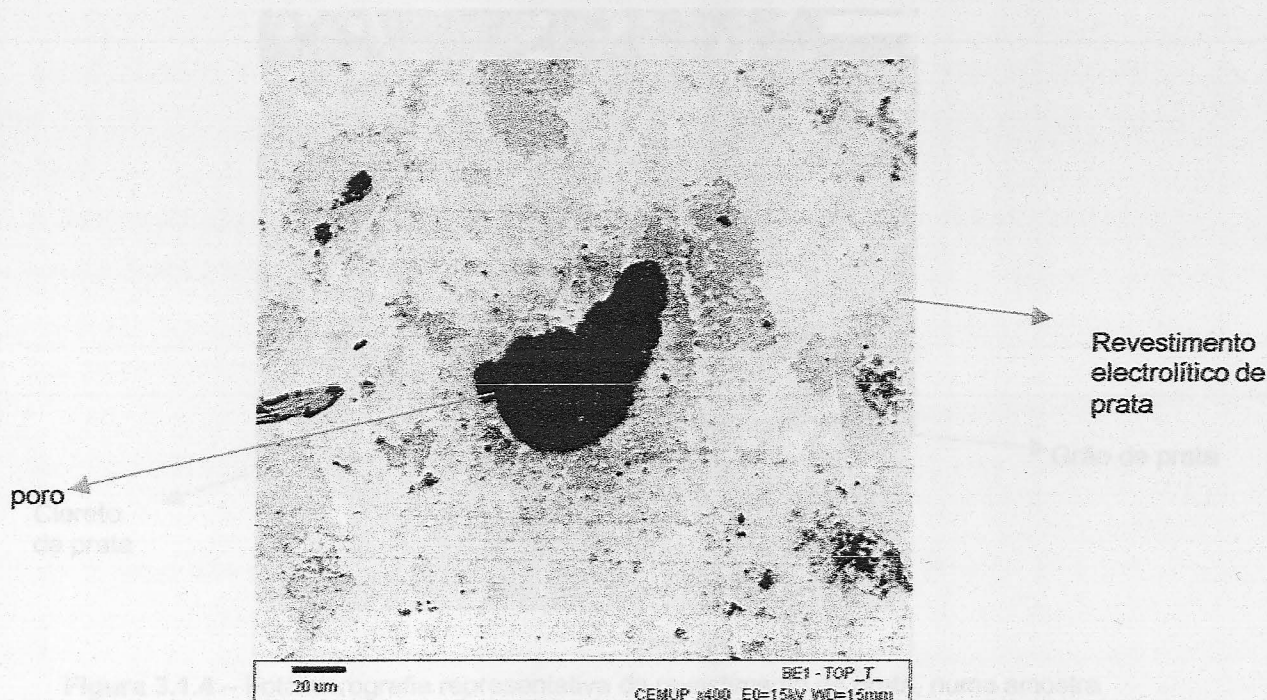
**Figura 3.1.2** – Fotomicrografia representativa de um defeito estrutural (poro) do filme electrodepositado numa amostra Topázio.

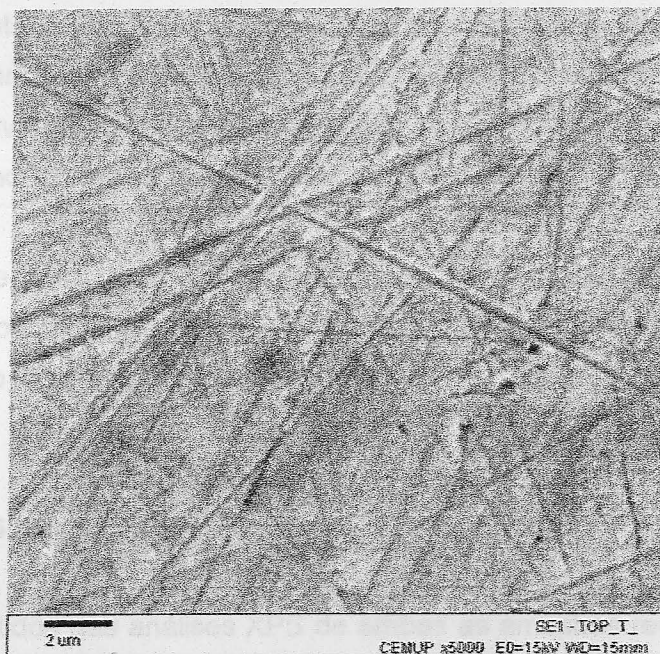
**Figura 3.1.3** – Fotomicrografia representativa do revestimento de prata, numa amostra Christoffe.

microestrutura apresentada na figura anterior revela ainda que a amostra foi atacada anteriormente, não sendo conhecida a sua história. O aspecto superficial desta amostra (figura 3.1.4) apresentava-se muito enegrecido e não comparável a uma peça de faqueiro acabada de pratear, ao contrário do que acontece no aspecto superficial da amostra referente à figura 3.1.3.

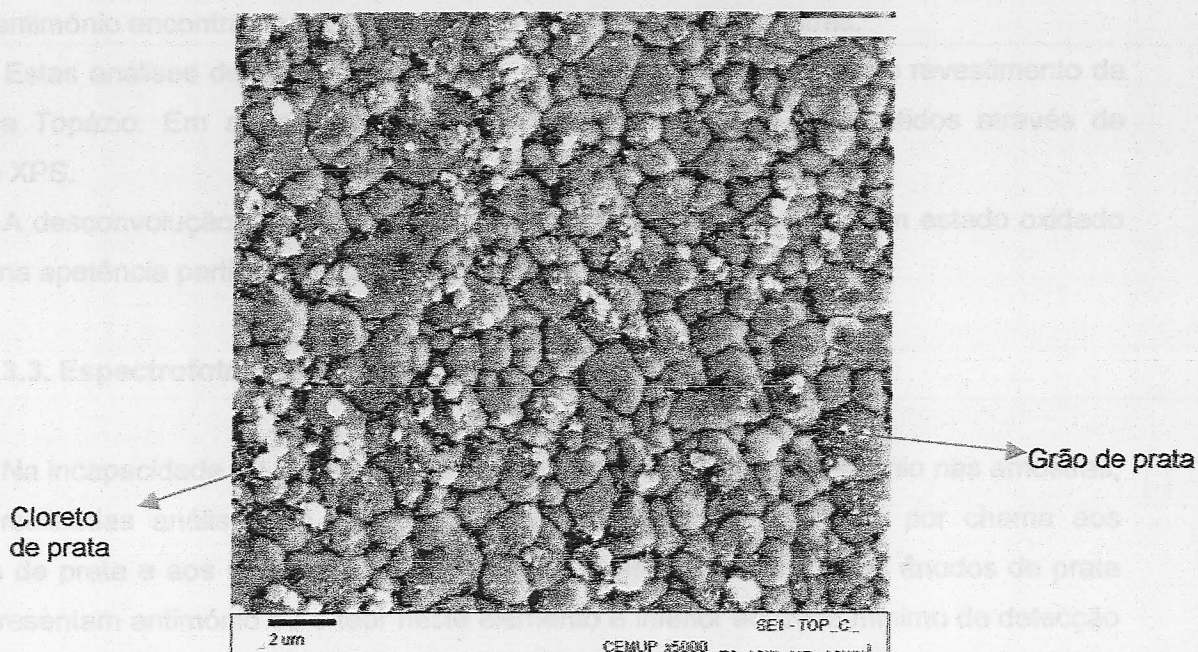
**Figura 3.1.4** – Fotomicrografia representativa do revestimento de prata, numa amostra Topázio.

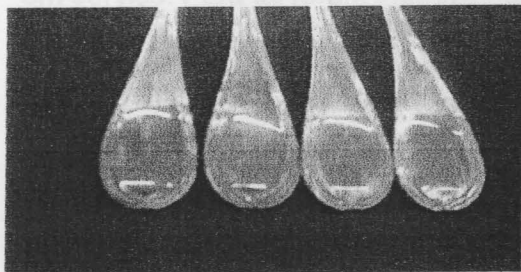
**Figura 3.4.2** – Amostra sem tratamento e com tratamento a 220°C com 5, 10 e 15 minutos de

estágio, da esquerda para a direita, respectivamente.

Da análise do aspecto final das peças de faqueiro ensaiadas pode considerar-se que a maior resistência ao agente de corrosão (lixívia) é conseguida para a gama de temperaturas 300 – 360°C com tempos de estágio de 10 minutos;

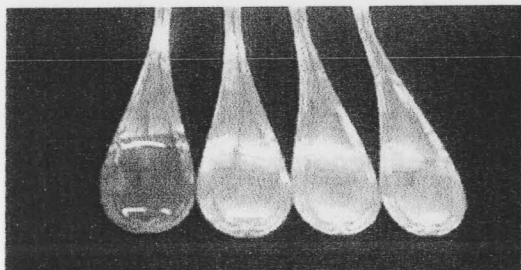
**Figura 3.4.3** – Amostra sem tratamento e com tratamento a 340°C com 5, 10 e 15 minutos de

estágio, da esquerda para a direita, respectivamente.

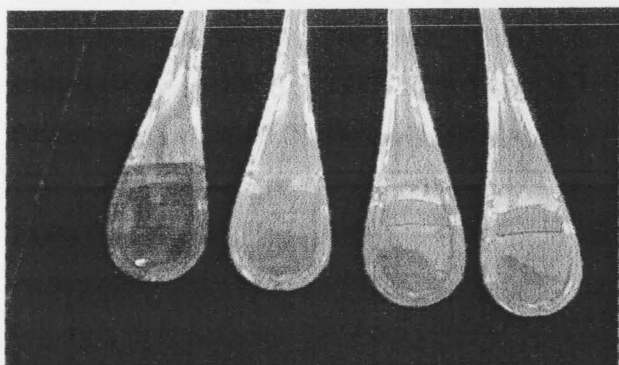
**Figura 3.4.4** – Amostra sem tratamento e com tratamento a 400°C com 5, 10 e 15 minutos de

estágio, da esquerda para a direita, respectivamente.

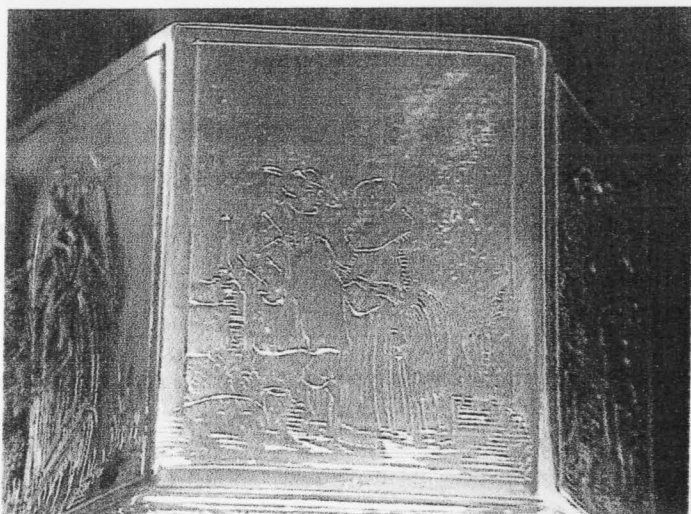
No entanto, existe uma referência produzida pela empresa em que é habitual o aparecimento do referido defeito e que conduz a taxas de rejeição da ordem dos 90% devido à impossibilidade de polimento das peças.

Os riscos paralelos aparecem porque são introduzidas tensões na chapa, por deformação plástica e soldadura, que não são aliviadas. Na figura 5.2.1 é apresentado este tipo de defeito na superfície da dita referência.

**Figura 5.2.1** – Superfície de uma peça de casquinha de prata com defeito provocado por tensões introduzidas.

Esta sequência foi alterada para: corte da chapa; polimento da chapa; estampagem; recozimento de alívio de tensões; protecção da superfície do estampado com pasta de ácido bórico comercial; soldadura (operação subcontratada); lustragem; prateagem; douragem do interior e lustragem, para retirar as manchas provocadas pelos banhos.

As vantagens da alteração do procedimento são: eliminação do defeito provocado pelas tensões introduzidas; diminuição do tempo de polimento das peças (operação manual) devido ao polimento da chapa antes de ser estampada (polimento automático); eliminação da operação de sinzelagem devido à protecção da superfície com pasta de ácido bórico; maior qualidade superficial e gravuras estampadas mais definidas devido à eliminação do polimento manual.
