# Mestrado Integrado em Engenharia Química

## *Produção de Scrap na Pigment Furniture Factory: Análise e ações mitigadoras*

### Tese de Mestrado

IKEA Industry Portugal, Lda.

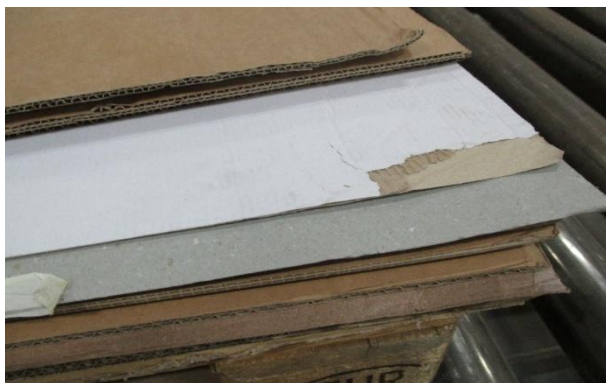
Como é possível observar nas figuras 14 e 15, todos os cartões encontrados já tinham sido utilizados, sem qualquer tipo de seleção prévia.

Figura 14 - Cartões de diferentes tipos e de diferentes dimensões.

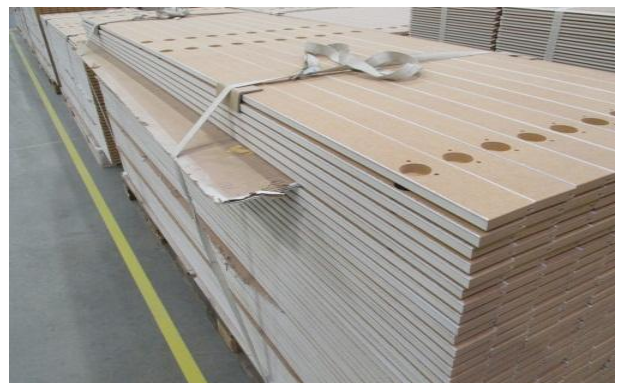
Figura 15 - Cartões mais curtos e mais longos que a dimensão da paleta.

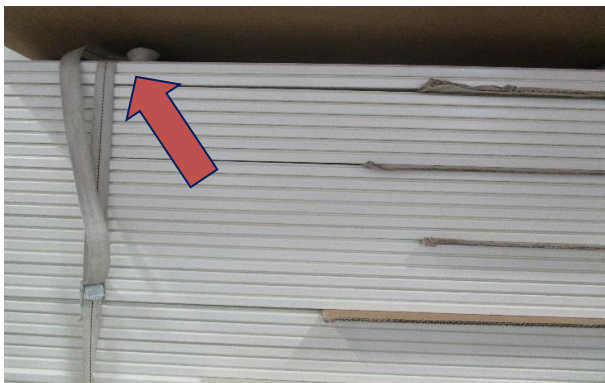
Figura 17 - Cintagem de *stiles* sem cantoneiras.

Face ao exposto foi proposto que a paletização dos *rails* e dos *stiles* passasse a ser executada sempre com cintas e cantoneiras. Adicionalmente, como a paleta destes componentes é constituída por três colunas adjacentes, sugeriu-se a colocação de cartões na vertical para reduzir as peças partidas provenientes de choques frontais (Figura 18).

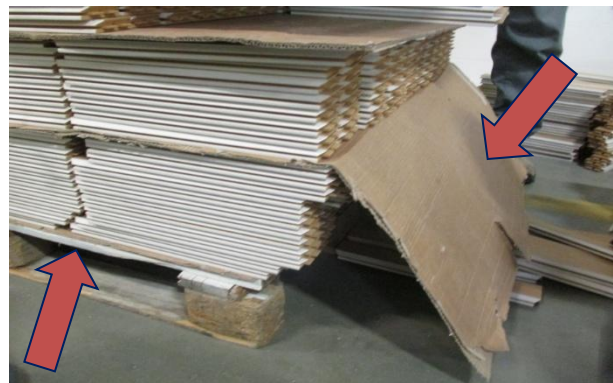
Figura 18 - Paleta de *rails* com excesso de cartão na longitudinal e choque frontal dos componentes.

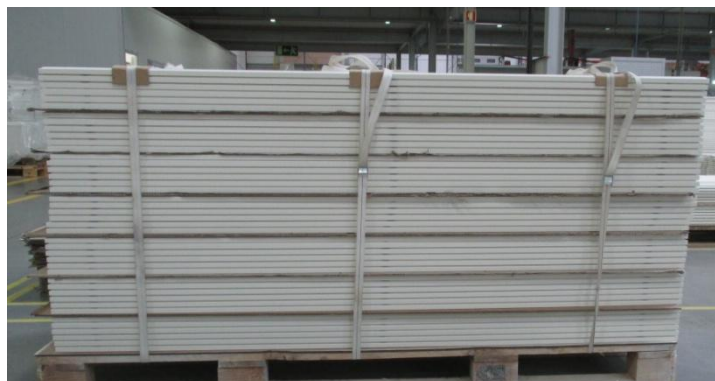
Figura 19 - Paleta de *stiles* com separadores de cartão longitudinais, cintas e cantoneiras.

O resultado do processo de padronização da paletização apresenta-se nas figuras 19 e 20. A ação de marcação dos cartões com cores diferentes (ver secção 5.1.1.1) ainda está em processo de implementação e por isso não é visível nas figuras seguintes.

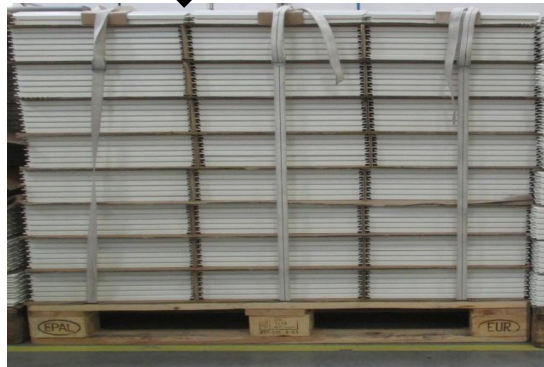
Figura 20 - Palete de *rails* com separadores de cartão longitudinais e transversais, cintas e cantoneiras.

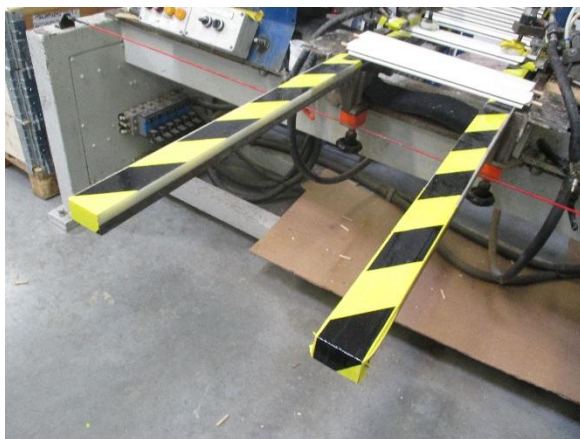
A linha L20 faz a colocação de cavilhas nos *rails*. Quando o operador não remove, a tempo, as peças da máquina, estas caem ao chão, partindo-se ou ficando fissuradas. A Figura 21 mostra a máquina em questão.

Figura 21 - Máquina de colocação de cavilhas.

Para evitar a queda das peças sugeriu-se a colocação de batentes no fim das guias de saída da máquina, tal como se pode ver na Figura 22. Chama-se a atenção que esta figura foi obtida aquando de um ensaio de colocação de batentes. Esta ação ainda não foi implementada no processo de fabrico.

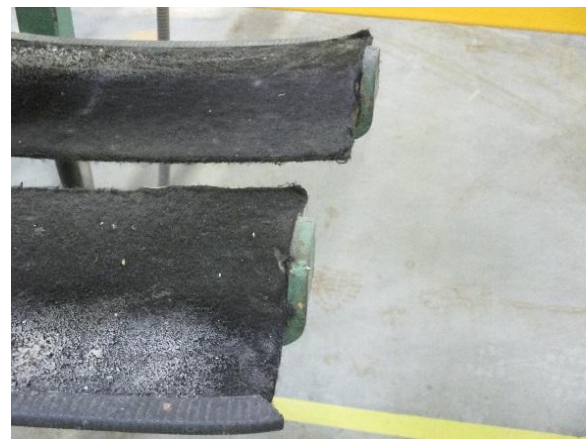
Figura 22 - Exemplo de batentes no final das guias.

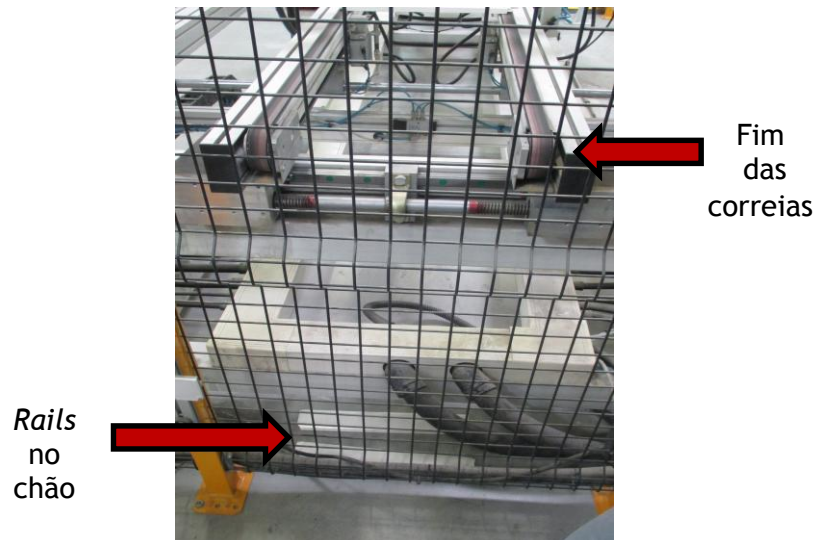
Figura 23 - Linha 22.

Os *rails* são introduzidos automaticamente no processo por um robô à entrada da linha. Quando ocorre uma falha nos sensores, o robô deixa passar um dos componentes que, ao atingir o final das correias de transporte, acaba por cair ao chão (Figura 23). Para evitar este tipo de acidente foi proposta a execução de uma caixa almofadada capaz de recolher as peças que caíam das correias.

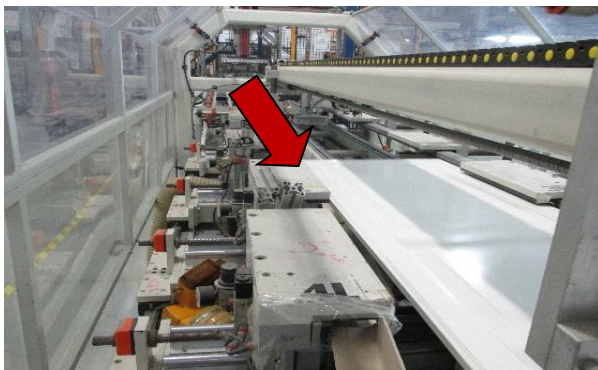
Numa zona da linha mais perto da saída detetou-se que, por vezes, as portas já montadas sofriam danos por baterem na estrutura da máquina (zona assinalada pela seta vermelha na Figura 24). Verificou-se que este problema ocorre apenas por ocasião do autocontrolo de qualidade. Para proceder ao autocontrolo o operador da linha tem de retirar uma porta das correias de transporte. Se considerada conforme, a porta é recolocada na linha. Esta recolocação, se efetuada em lugar incorreto, origina danos na peça. Esta ocorrência reveste-se de particular gravidade já que a peça danificada será embalada e enviada para o cliente.

Figura 24 - Batimento da porta na estrutura.

De modo a tornar evidente o limite até onde se pode recolocar a porta inspecionada foram introduzidas guias almofadadas (Figura 25).

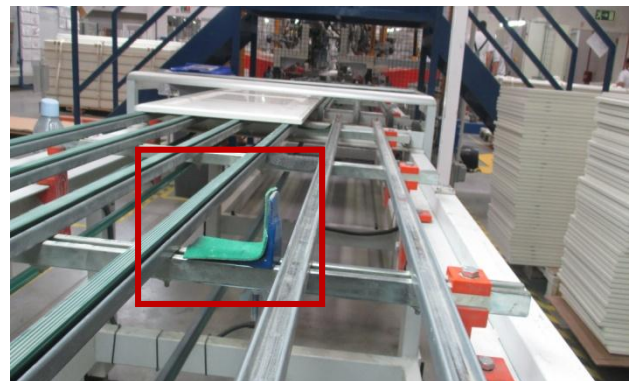
Figura 25 - Guias para estabelecer limite de colocação de portas.
