Nr. Casa: 1  
 Tipologia Original: T3  
 Nr. Habitantes:  
 Idades:  
 Profissões:

CARACTERÍSTICAS

ESTADO ATUAL

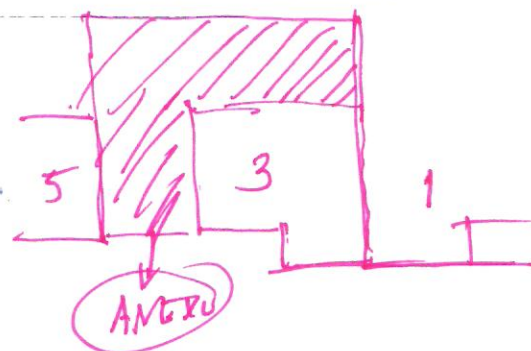
Nr. anexos: 2 m (ocupa logradouro todo) só  
 Materiais: concrete so rã  
 Acessível através de: exterior e interior cobertura  
 Função doméstica:  
 Janelas:  
 Portas: exterior

Observações: Estão a substituir telhas (23-05-2014)

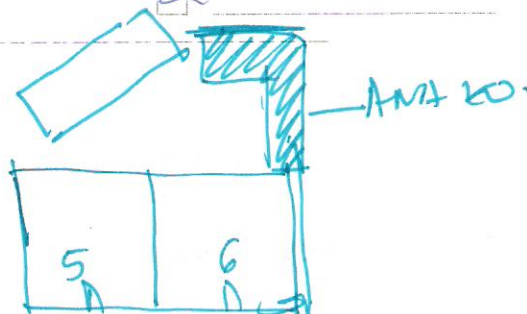
Nr. anexos: 2  
Materiais: Sargacão  
Acessível através de: logradouro  
Função doméstica:  
Janelas: ?  
Portas: ?

Observações: Anexo + baixo q a casa (declarações).

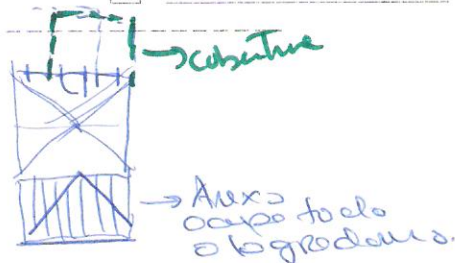
Nr. anexos: 5  
Materiais: Cimento + Gesso  
Acessível através de: Escadaria  
Função doméstica:  
Janelas: 2 anexos  
Portas:

Observações: Telhado + portas  
Pelo lado da frente.

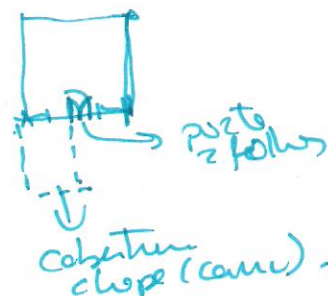
Observações: Rampa + degraus para principal.  
Abertura p/ canal.

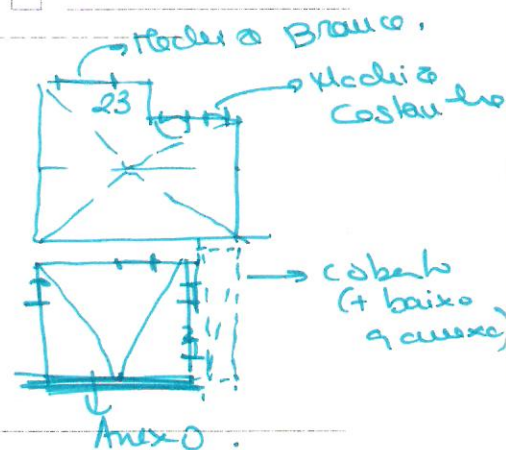
Observações: Escadas frontais  
 2 betões entrocados

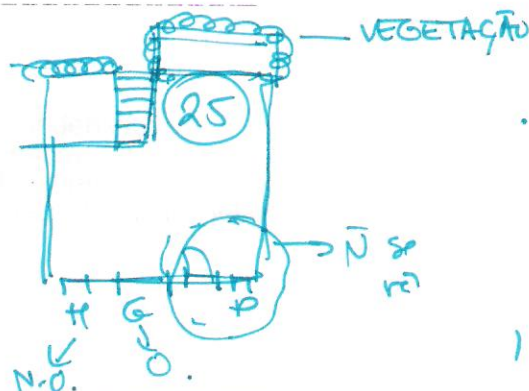
Observações: Deprava em modo  
 de 6" entocela.

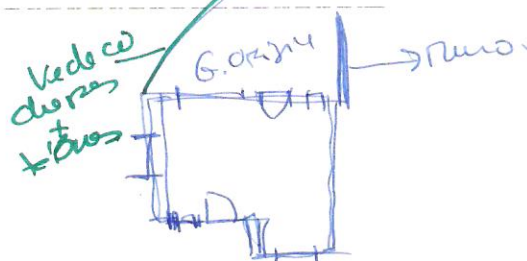
Nr. anexos: ~~1~~ 5  
Materiais: ☐  
Acessível através de: ☐  
Função domestica: ☐  
Janelas: ☐  
Portas: ☐

Observações: Pelo entredo

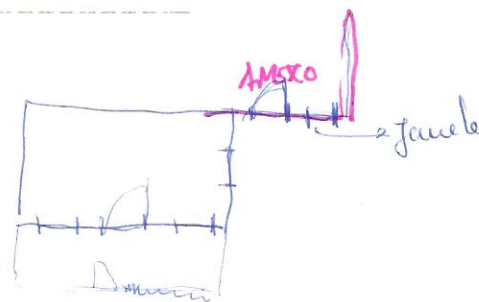
Nr. anexos: Sim  
 Materiais: Reboco branco + chapa + madeira  
 Acessível através de: e coberto  
 Função domestica:  
 Janelas: Sim  
 Portas: Sim

Observações: Revo branco e porta
