Casa no Cais

Projecto de reabilitação de uma casa burguesa no Cais de Gaia

DISSERTAÇÃO DE Mestrado APRESENTADA
À FACULDADE DE ARQUITECTURA DA UNIVERSIDADE DO PORTO EM
ARQUITECTURA

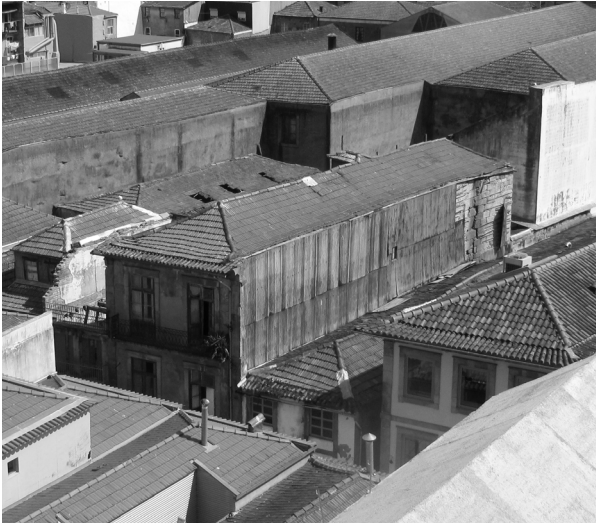
Fig. 113
Deformações na cobertura e fissura na parede de meação

No caso da cobertura encontramos problemas ambientais e também estruturais. O facto de estarmos perante um edifício abandonado há vários anos, leva a que não tenha existido, durante esse tempo, qualquer preocupação ao nível da manutenção dos elementos construtivos. Isto significa que o simples partir ou desprender de uma telha conduz de imediato a uma deficiência na estanquidade, isolamento e ventilação da estrutura. “A humidade criada nos espaços e elementos principais dos edifícios, associada à deficiente ventilação, provoca a criação de fungos e bolores e aumenta a humidade ambiente, o que constitui factor negativo para a saúde, especialmente quando associado ao insuficiente isolamento térmico e às más condições de aquecimento nos períodos frios.”⁶⁶

Este deficiente comportamento ao nível da estanquidade, isolamento e ventilação, conduz a problemas ao nível estrutural como são exemplos o apodrecimento de alguns elementos de madeira e a formação de fungos, que por sua vez possibilitam o aparecimento e crescimento de insectos prejudiciais para a madeira.

A alteração do comportamento estrutural de todo o edifício pode levar ao aparecimento e desenvolvimento de deformações e fissuras, que comprometem a estabilidade da estrutura. Isto acontece porque o apodrecimento das peças de madeira, afecta as ligações entre elementos, bem como as zonas de apoio das asnas nas paredes de meação, resultando “que as asnas deixem de ser estruturas ‘autoportantes’, aumentando em consequência, as forças horizontais transmitidas às paredes subjacentes.”⁶⁷

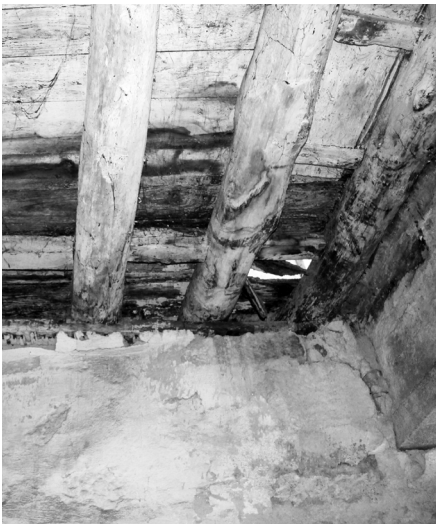
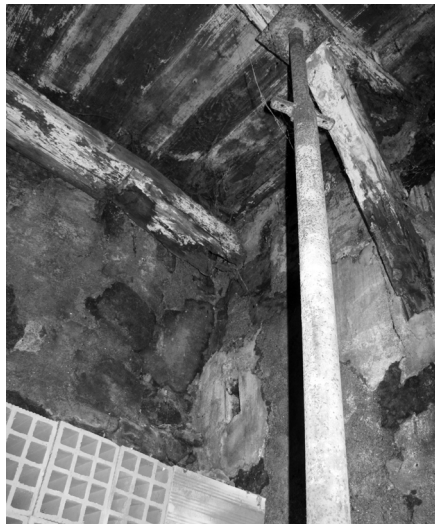
Fig. 114 e 115
Anomalias no apoio das vigas dos sobrados nas paredes

Uma vez que a estrutura dos pisos é também composta por elementos de madeira, as patologias que podemos encontrar são em tudo semelhantes às referidas anteriormente para o caso das coberturas: a humidade e os fungos (e consequentemente os insectos). O principal problema é encontrado nas ligações entre os elementos de madeira da estrutura dos pisos, as vigas ou paus-rolados, e as paredes de meação em alvenaria de granito.^{Fig.114 e 115} Esta situação

Nos pisos, e uma vez que se trata igualmente de uma estrutura de madeira, as preocupações ao nível estrutural são similares às referidas para o caso da cobertura. Nesta estrutura os pontos mais sensíveis são as entregas das vigas nas paredes de alvenaria de granito e as eventuais acumulações de humidade e consequente apodrecimento da madeira. Também nesta situação se prevê uma reparação e substituição pontual dos elementos da estrutura.

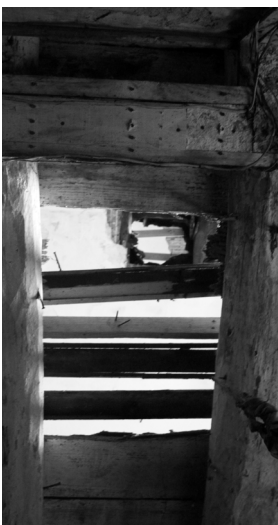
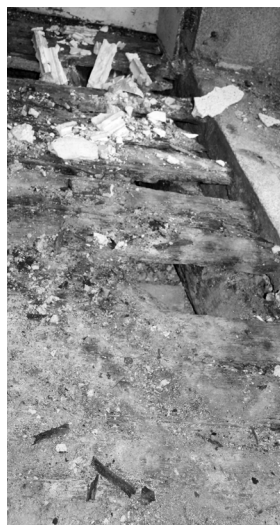
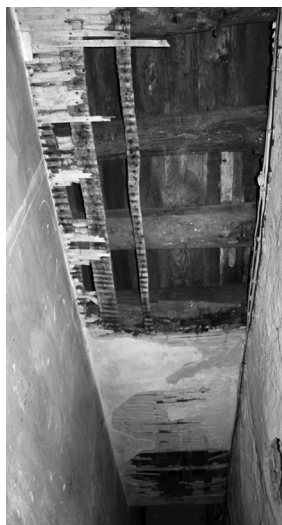
Fig. 116, 117 e 118
Deterioração dos soalhos e dos tectos

Cabe ainda referir quanto a anomalias em pavimentos de madeira, a progressiva deterioração das ligações (pregadas, por exemplo) entre as várias peças, aumentando a sua deformabilidade global e prejudicando o seu papel de contraventamento horizontal dos edifícios.⁷⁶⁹

“Nos pavimentos de madeira, distinguem-se as anomalias relacionadas com o processo de envelhecimento do material, com efeitos ao nível da degradação de determinadas características mecânicas; o caso mais vulgar corresponde à deformação excessiva das vigas de pavimentos, devida à fluência do material, eventualmente agravada por empenamentos, fissuras e outras deteriorações originadas durante o processo de secagem de madeiras verdes.”⁷⁷⁰

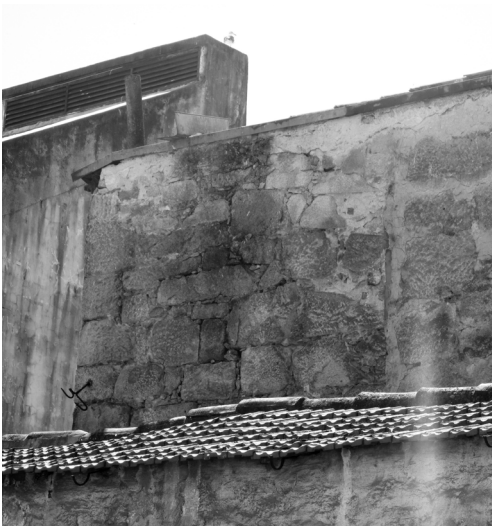
Fig. 119
Desagregação das pedras da parede de meação

Também nas paredes exteriores, uma das grandes preocupações tem a ver com a sua função estrutural. Assim, é necessária uma avaliação das condições das paredes e uma posterior correcção dos problemas. As soluções propostas são de carácter pouco intrusivo e consistem na substituição de material degradado ou reparação de material em falta respeitando sempre as técnicas tradicionais, e na injeccção de consolidantes de forma a corrigir a desagregação entre as pedras criada pela sua deterioração.

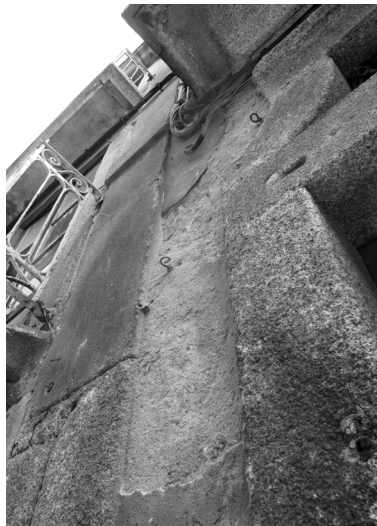
Fig. 120
Deterioração das argamassas de revestimento

de manutenção que pode evitar a deterioração dos materiais, em especial as argamassas de revestimento, pois são estas que funcionam como camada de sacrifício na protecção da parede de alvenaria.

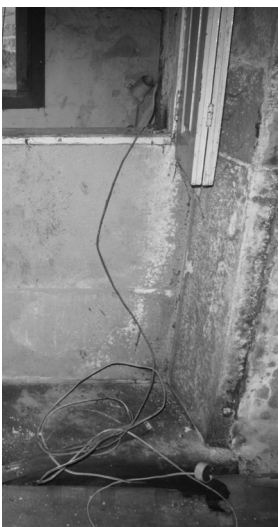
Fig. 121
Humidade na parede de granito (tardoz)

Tal como nos casos anteriores, também nas paredes exteriores em alvenaria de granito, uma das principais causas de anomalias é a existência de humidade que aparece de diversas formas: infiltrações directas de água através de fissuras da própria parede ou do seu revestimento exterior e através da ascensão de água do solo por capilaridade. Aliado a isto também temos a falta

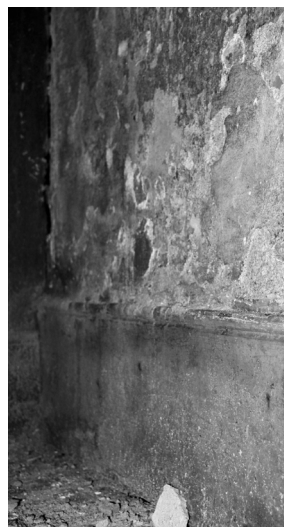
Fig. 122
Deterioração dos revestimentos interiores das paredes

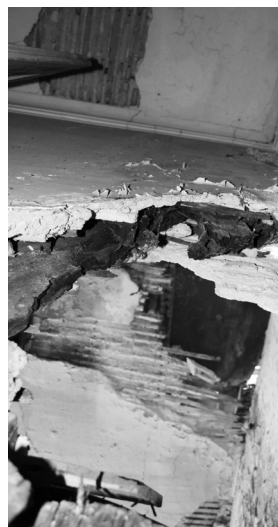
Fig. 123
Deterioração da parede exterior de tabique

No segundo piso, a fachada em parede de tabique encontra-se em avançado estado de degradação. Nesse sentido, propomos a utilização das pedras retiradas da demolição das paredes laterais do acrescento do logradouro para refazer a fachada e assim garantir a continuidade dos materiais. Os vãos são redesenhados, com base nas dimensões dos vãos do piso inferior, substituindo a janela de sacada por uma janela de peito. Contudo, pareceu-nos coerente que os novos vãos fossem desenhados sem o recurso à imitação das cantarias pré-existentes, marcando assim uma diferenciação entre vãos originais e vãos

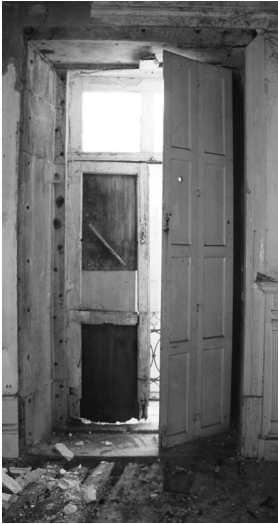
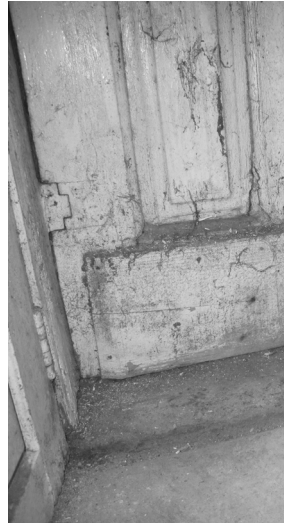
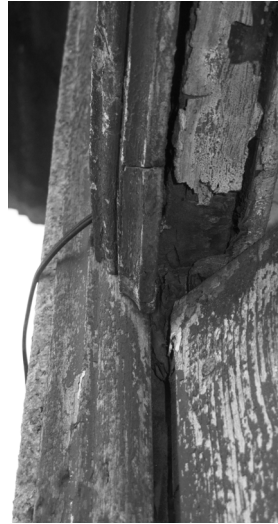
Fig. 124, 125 e 126
Deterioração das folhas das janelas de sacada

As principais causas do aparecimento de anomalias advêm da exposição prolongada da madeira aos agentes atmosféricos, como a precipitação e a exposição solar. As constantes alterações de ar seco para ar húmido aliadas à luz do sol aceleram a decomposição da madeira, fragilizando a sua resistência. Se por um lado a humidade faz aumentar o volume da madeira devido à adsorção da água, a luz solar e consequente secagem da madeira fazem-na retrair causando o empeno das folhas da janela. “As anomalias da madeira na caixilharia em estudo resultam fundamentalmente da degradação da pintura – o descasque e fissuração da pintura da caixilharia e dos aros do contorno permite que a madeira fique exposta e apodreça, sendo normalmente a anomalia mais acentuada no exterior ao nível das travessas inferiores e peitoril/soleira.”^{75, Fig. 124 a 126}

“A sequência dos principais defeitos da madeira exposta – causa e efeito – poderá ser resumida da seguinte forma: radiação solar: retracção da madeira, madeira cinzenta – decomposição lenhina; esforços internos: fendas longitudinais; chuva: água nas fendas; inchamento: aprofundamento das fendas; fendas profundas: permanência da humidade; permanência da humidade: desenvolvimento fungos/insectos; acção fungos/insectos: deterioração interna; deterioração pronunciada: perda de resistência/ruína.”⁷⁶

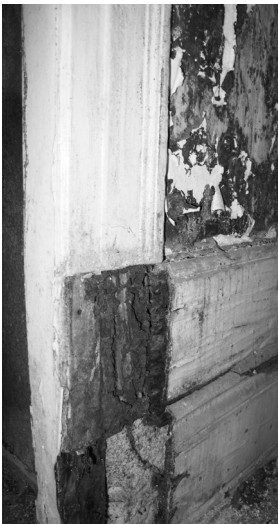
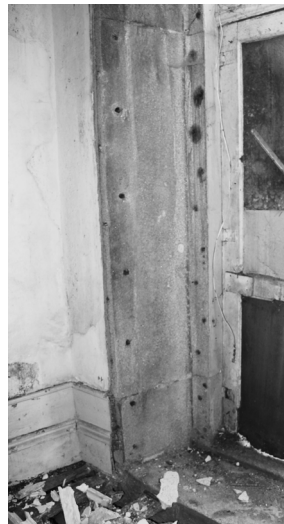
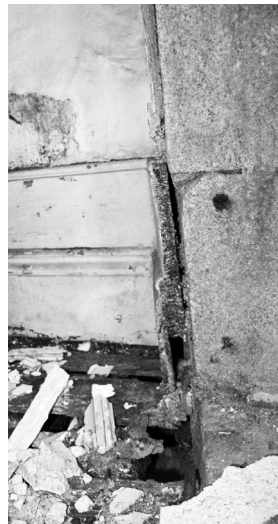
Fig. 127, 128 e 129
Deterioração dos mata juntas dos vãos de sacada

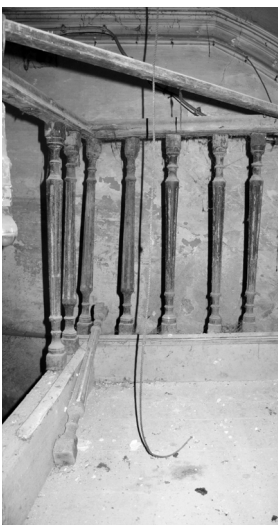
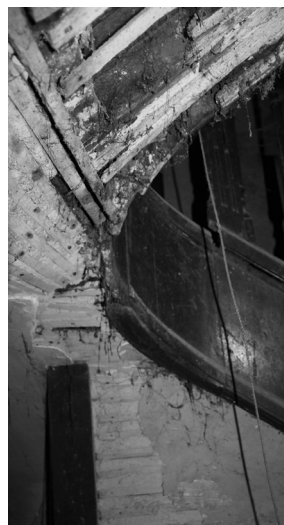
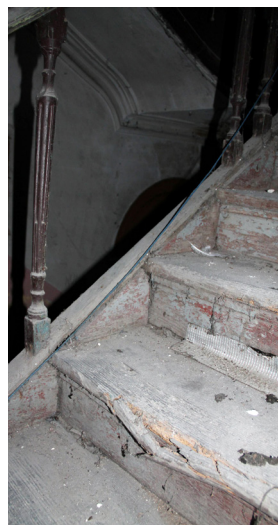
Fig. 130, 131 e 132
Deterioração da caixa de escadas

Tratando-se de um dos principais elementos que marcam a arquitectura destas construções, a caixa de escadas, como já foi referido, é um elemento que se mantém no projecto de reabilitação. Assim, o trabalho a efectuar é de avaliar o seu estado e reparar ou substituir os elementos necessários para que volte a ter a função e aparência originais. A primeira avaliação é a de que os elementos em maior degradação são as guardas, com peças podres, partidas e muitas delas em falta. Estas peças, nomeadamente os balaústres, terão de ser reproduzidas de acordo com o desenho original.
