# **AVALIAÇÃO DA VIDA ÚTIL DE TINTAS PARA EXTERIORES ATRAVÉS DA INSPEÇÃO DE EDIFÍCIOS**

**CARLA SOFIA DA FONSECA COELHO**

Dissertação submetida para satisfação parcial dos requisitos do grau de  
**MESTRE EM ENGENHARIA CIVIL — ESPECIALIZAÇÃO EM CONSTRUÇÕES**

JUNHO DE 2015

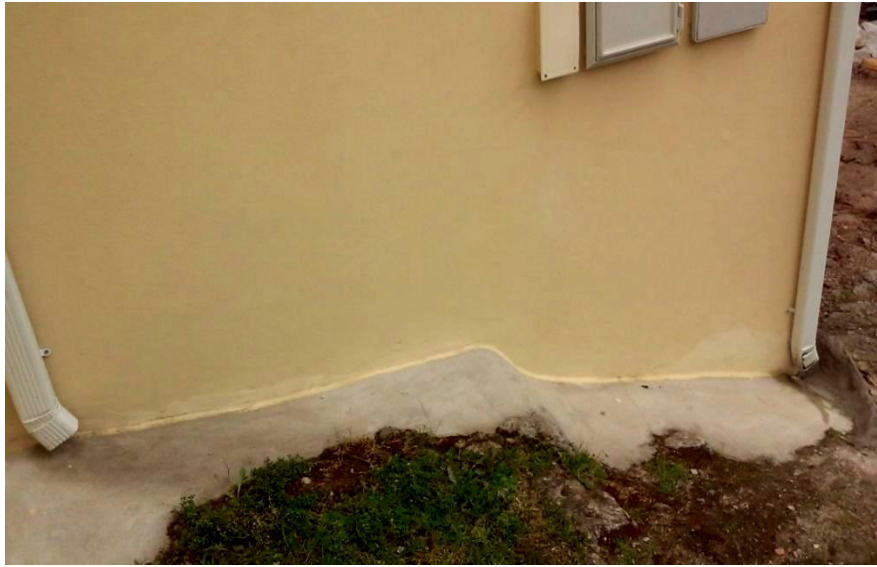
Fig.3.10 - Alteração de cor no fundo da parede.

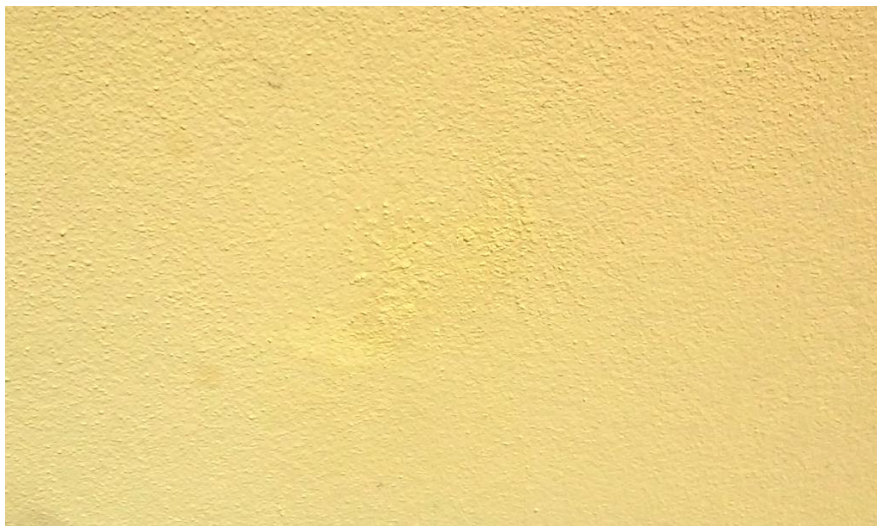
Fig.3.11 - Alteração da cor da fachada.

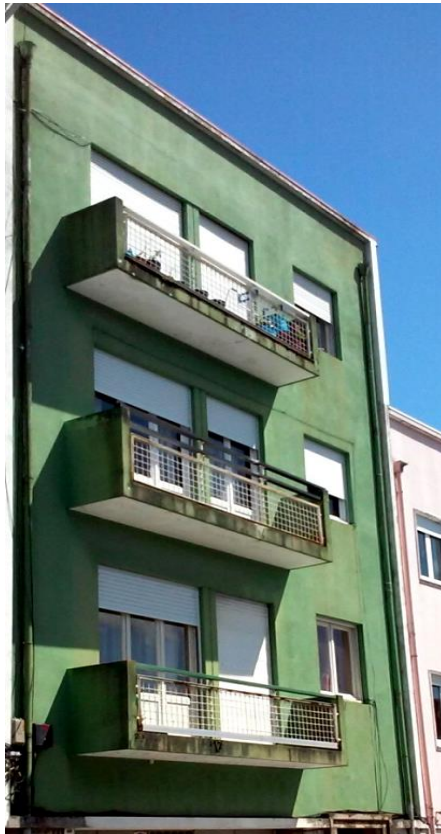
Fig.3.16 - Fachada com descoloração da película de tinta.

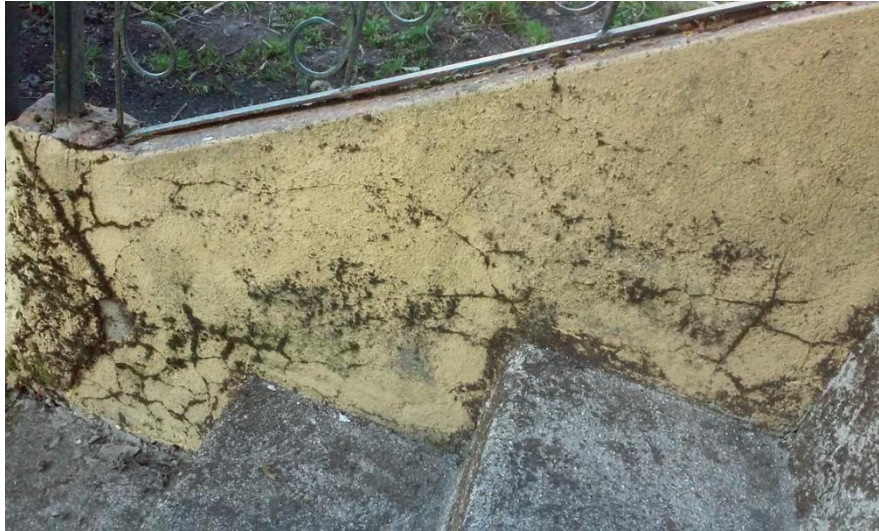
- **Fissuração** – Temperatura elevada do substrato a quando da aplicação ou incompatibilidade dos componentes da tinta e/ou espessura de reboco elevado ou causadas por ciclos de gelo-degelo [28];

Fig.3.17 - Tinta fissurada com musgo.

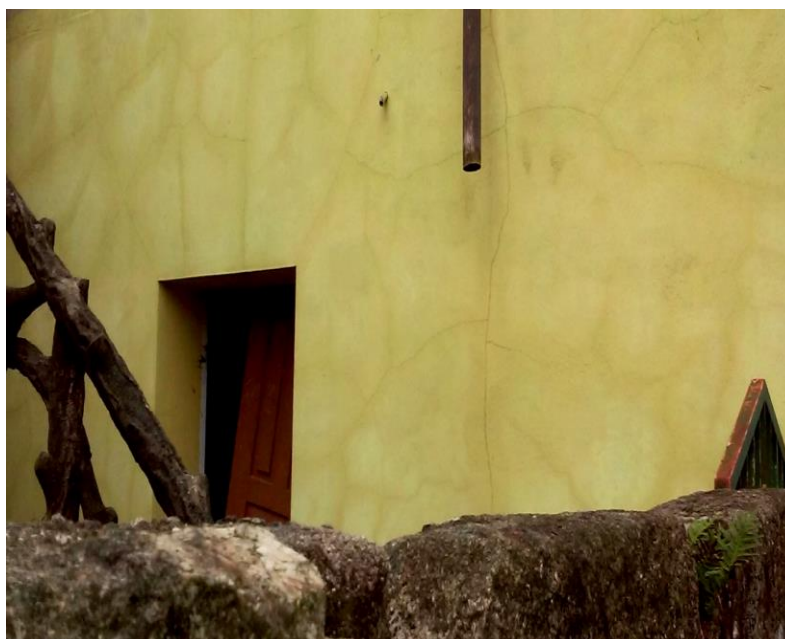
Fig.3.22 - Fachada com revestimento de tinta e reboco fissurado.

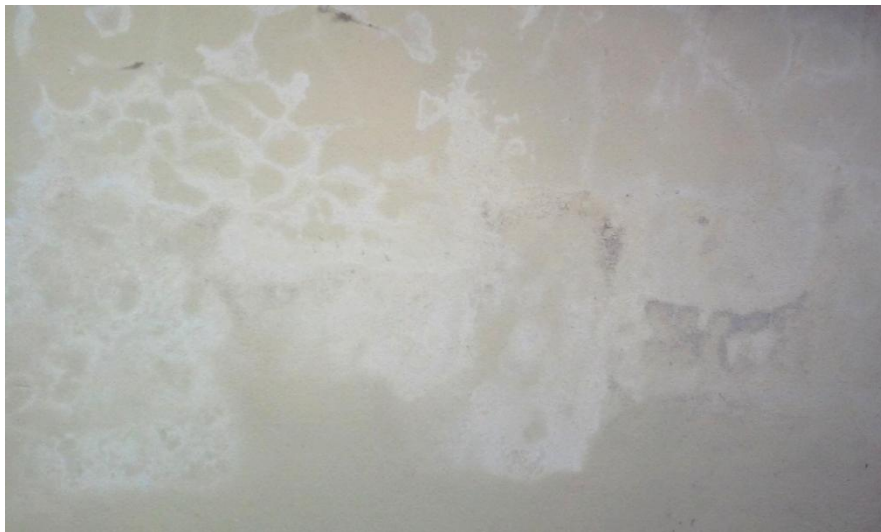
Fig.3.25 - Degradação da película de tinta por humidade.

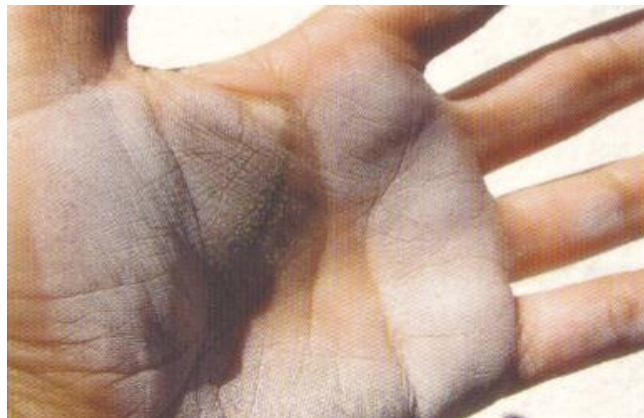
Fig.3.31 - Pulverulência da tinta [21].

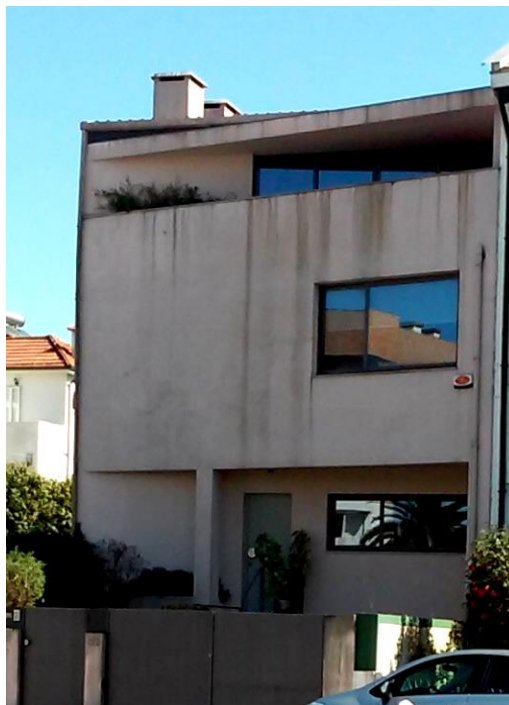
Fig.3.35 - Sujidade acumulada devido ao deficiente escoamento das águas pelos peitoris.

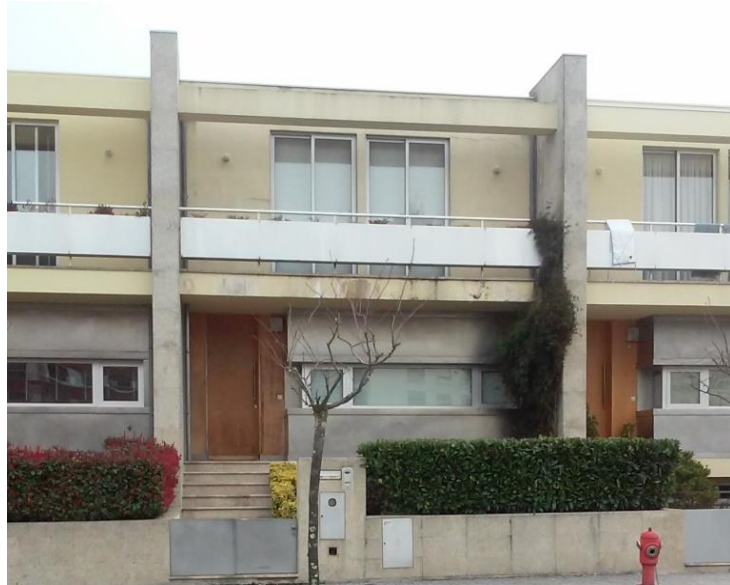
Fig.3.36 - Sujidade acumulada devido a escorrências.

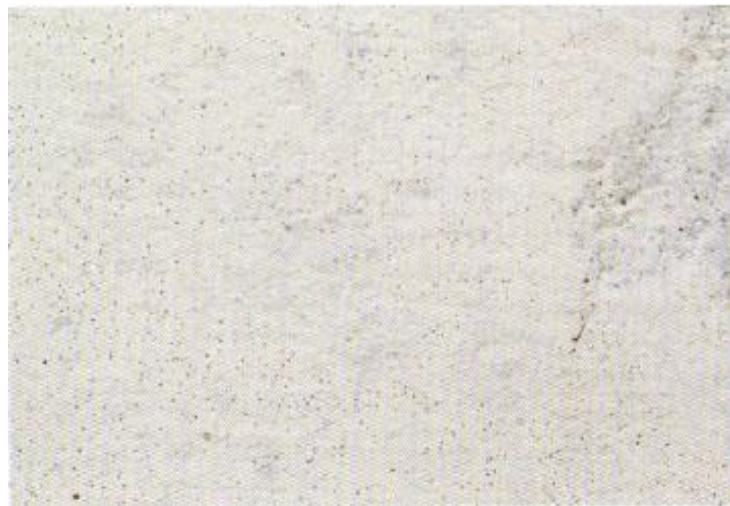
A poluição atmosférica também provoca danos nas películas de tintas, como podemos ver na figura seguinte. Se as fachadas não estiverem convenientemente protegidas, os compostos penetram no substrato, tornando-o mais poroso, o que inevitavelmente provoca aceleração no processo de degradação [21].

Fig.3.37 - Efeito das chuvas ácidas nas tintas exteriores.

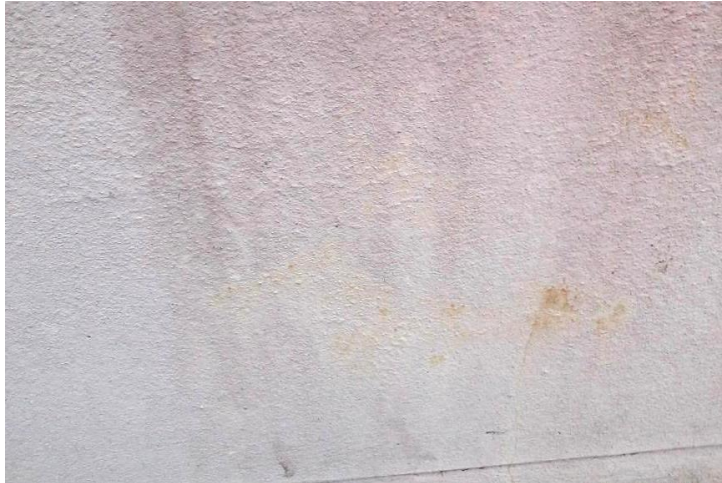
Fig.3.38 - Amarelecimento da tinta.

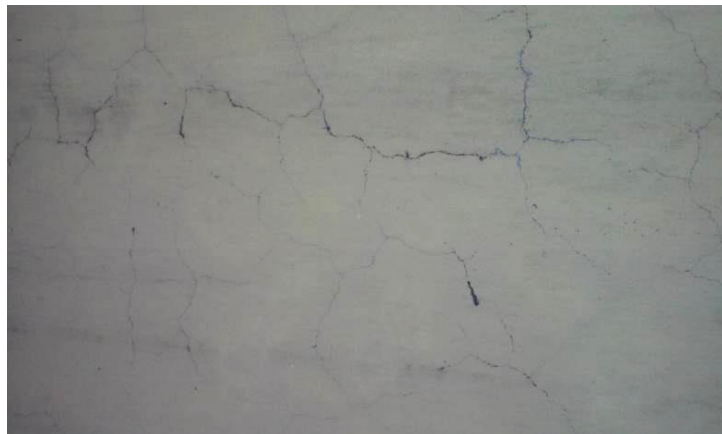
Fig.3.39 - Fissuração generalizada.

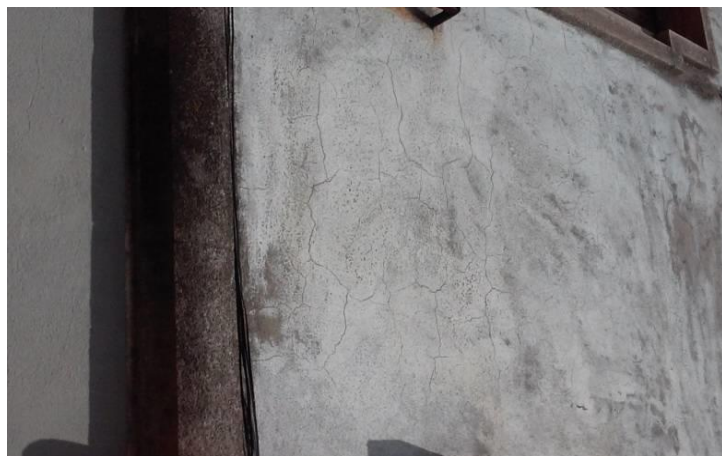
Fig.3.40 - Parede exterior fissurada em toda a sua altura.

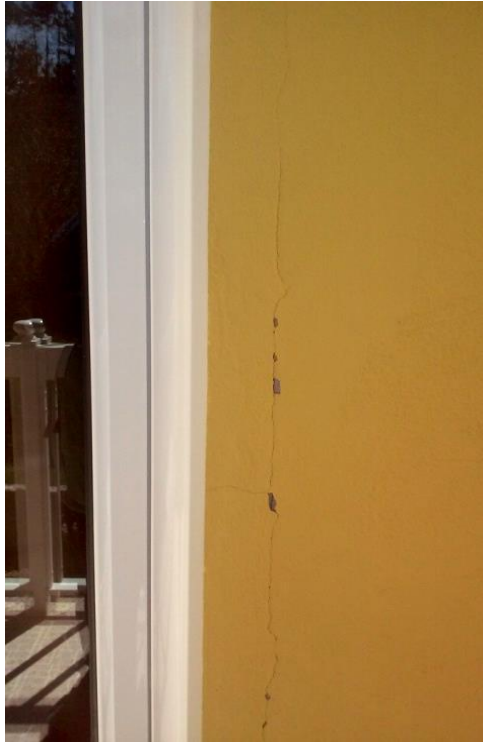
Fig.3.41 - Fissuração localizada com destacamento do acabamento no bordo de uma porta para exterior.

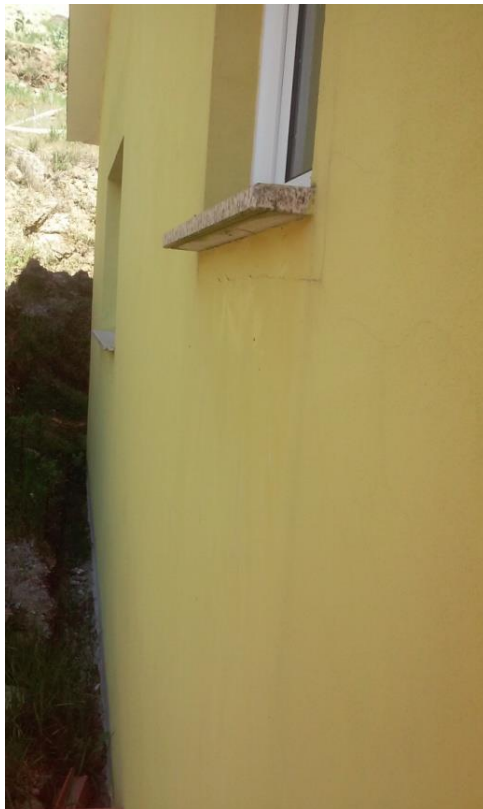
Fig.3.42 - Fissuração sob janela.

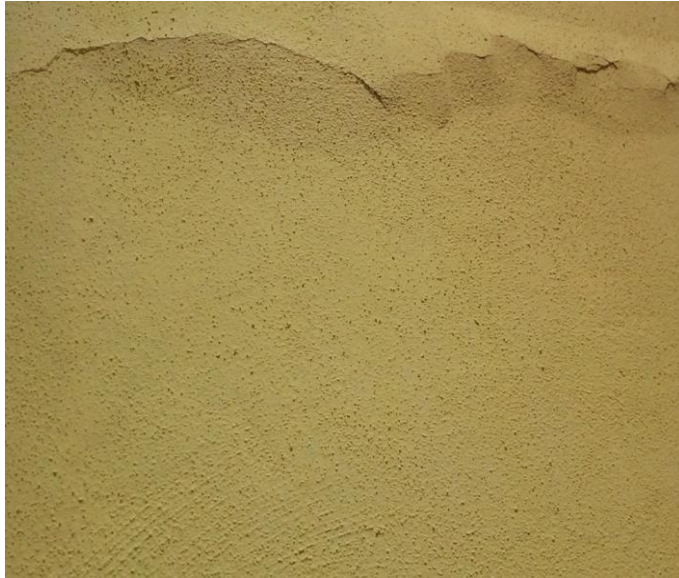
Fig.3.43 - Fissuração da tinta com destacamento total do reboco e película de tinta.

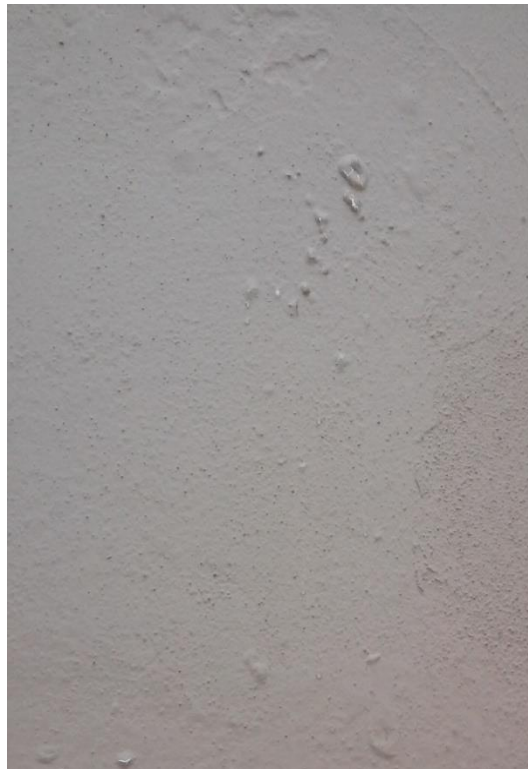
Fig.3.44 - Empolamento da película de tinta.

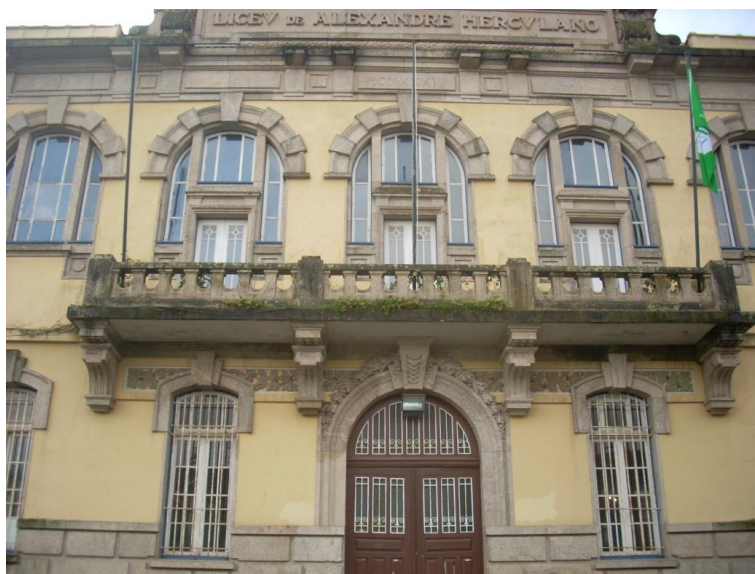
Foi possível recolher a informação que a pintura atual já tem cerca de 30 anos de idade e se encontra muito danificada, possui uma coloração de amarelo-torrado muito semelhante à de projeto, também se constatou que não são efetuados quaisquer tipo de manutenção ou operações de limpeza, porém é visível em alguns locais o preenchimento de fissuras e espaços onde ocorreu destacamento de revestimento.

Fig.4.3 - Fachada da Escola Secundária Alexandre Herculano.

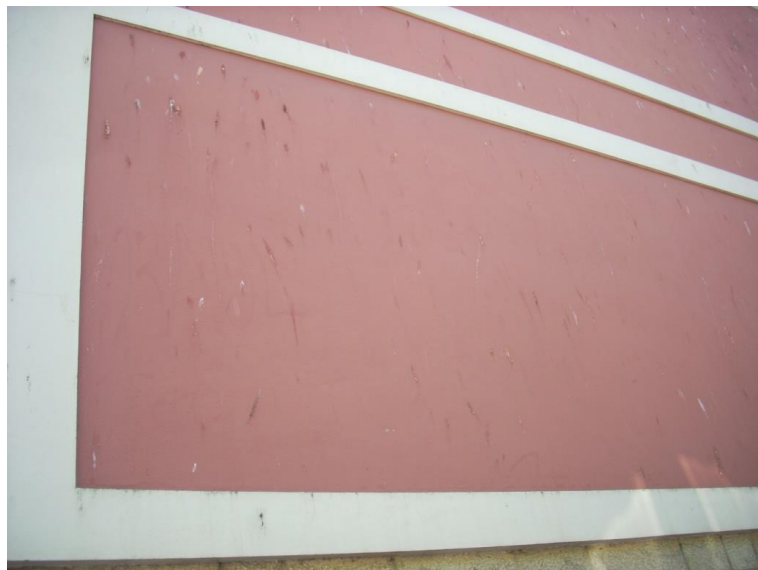
Numa das fachadas laterais é possível observar deterioração da tinta devido a uma população de pombos que ocupa os beirais do edifício, e cujas fezes provocam a deterioração do revestimento das fachadas.

Fig.4.10 - Deterioração da película de tinta por fezes de pombos.

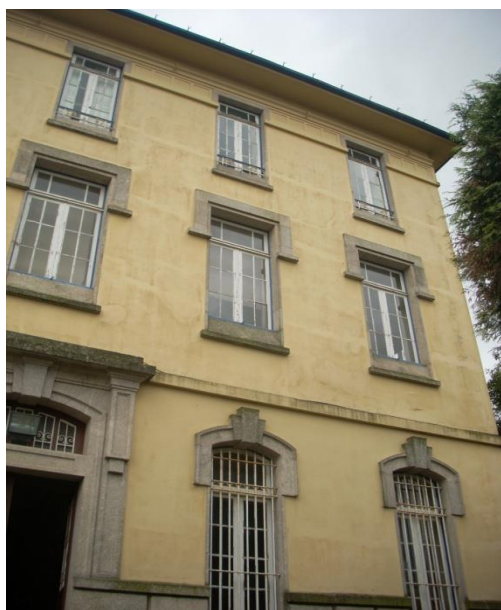
Fig.5.6 - Manchas e sujidade na fachada N3.

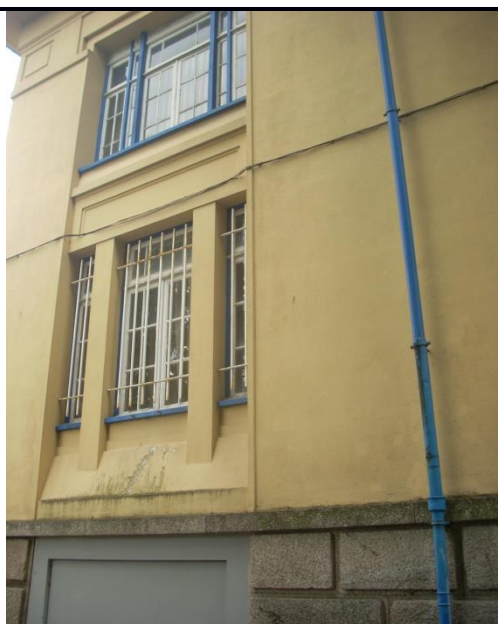
Norte 5

Fig.5.9 - Sujidade, manchas e colonização biológica na fachada N5.

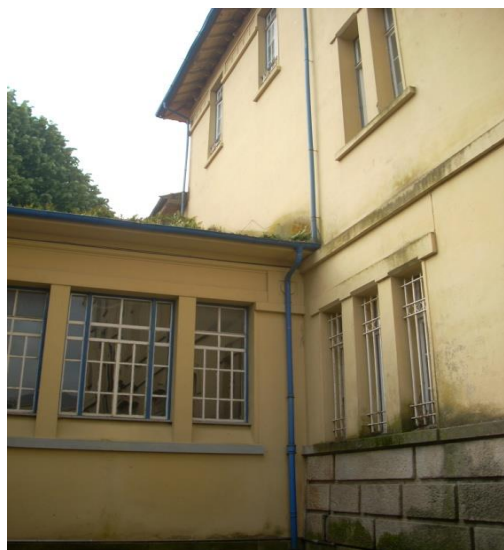
Fig.5.14 - Colonização biológica, fissuras, descoloração e manchas na fachada E1.

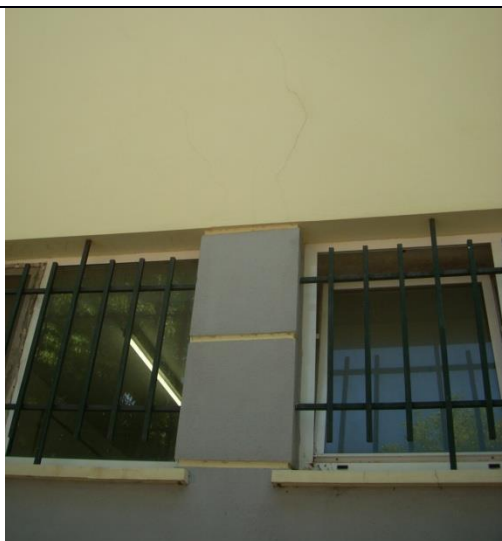
Fig.5.26 - Fissura na fachada N2.
