# **AVALIAÇÃO DA VIDA ÚTIL DE REVESTIMENTOS CERÂMICOS EM FACHADAS ATRAVÉS DE INSPEÇÃO DE EDIFÍCIOS**

**ILÍDIO DOS SANTOS DIAS**

Dissertação submetida para satisfação parcial dos requisitos do grau de  
**MESTRE EM ENGENHARIA CIVIL — ESPECIALIZAÇÃO EM CONSTRUÇÕES**

JULHO DE 2015

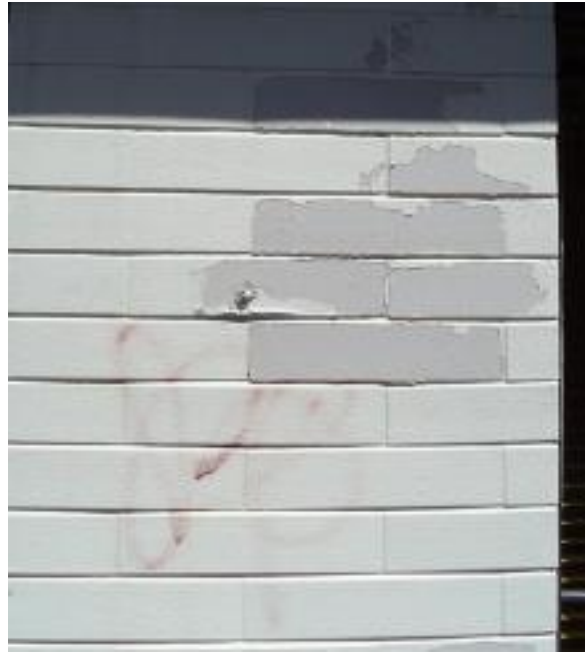
Já no edifício 5, apesar de a informação fornecida pela administração do edifício não abordar qualquer tipo de reparação, verificou-se em trabalho de campo que o alçado lateral tinha sido intervencionado através da aplicação de uma pintura sobre o revestimento cerâmico, como se pode constatar pela *Figura 4.17*. Desta forma, a fachada não será contabilizada no método de avaliação da degradação, de acordo com o referido no ponto 4.3.2.1. *Descrição Geral*.

Figura 4.17 – Pormenor da fachada lateral (Edifício 5)

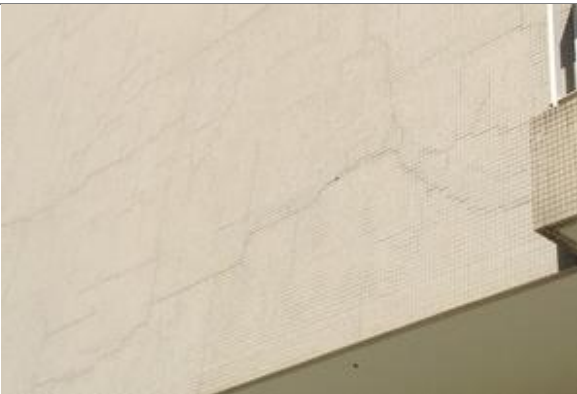
| Grupo de Anomalias | Ponderação | Ilustração da Anomalia |
|---|---|---|
| Figura 4.40 – Fissuração ligeira ( <i>Edifício 23</i> ) | | |

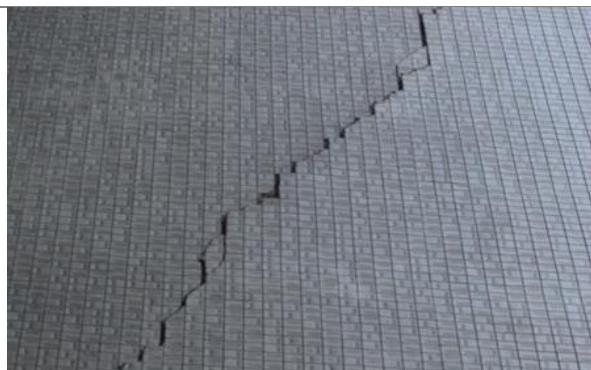
Figura 4.41 – Fissuração severa (Edifício 19)

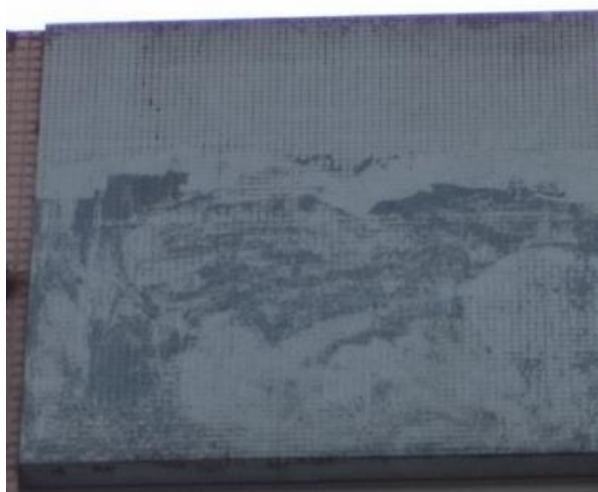
Destaque ainda para a manifestação patológica de *alteração da cor e brilho*, com uma importância relativa de 23 % no grupo e um peso de 20% na área total das anomalias registadas. O *Edifício 10* retrata bem esta anomalia, de acordo com a Figura que segue abaixo.

Figura 5.3 – Alteração da cor e brilho (Edifício 10)

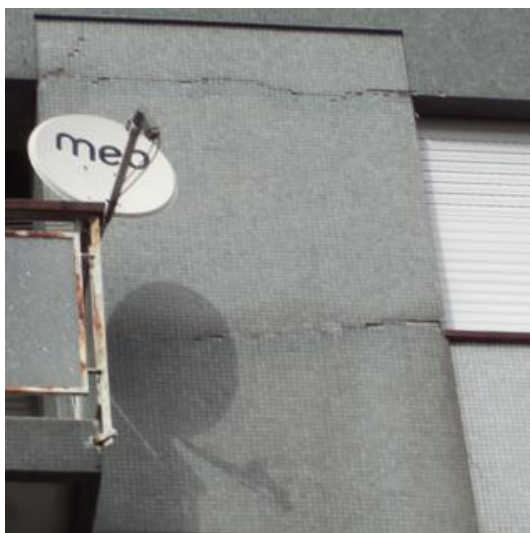
Figura 5.8 – Fissuração (Edifício 13)

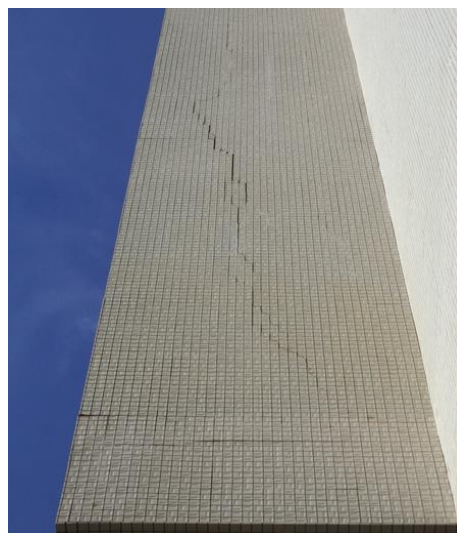
Figura 5.9 – Fissuração (Edifício 21)

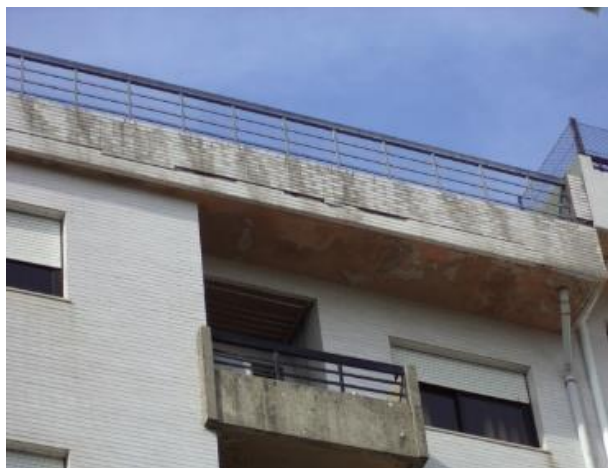
Figura 5.10 – Fissuração da platibanda (Edifício 4)

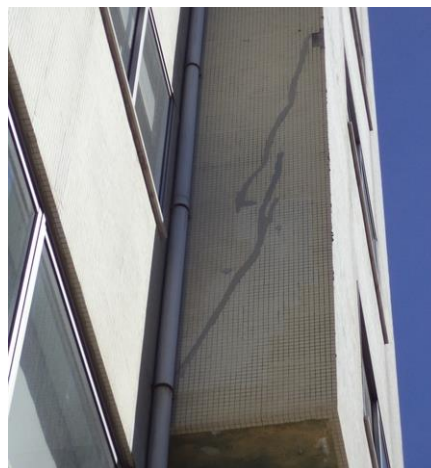
A fissuração do revestimento cerâmico na zona das consolas é também uma característica desta amostra. Neste contexto, foram visualizadas fissuras diagonais, com alguma gravidade, nas fachadas do *Edifício 17*, *Edifício 19* (Figura 4.41) e *Edifício 21*. No entanto, pode constatar-se, em alguns casos estas fendas já se encontram reparadas, como o do *edifício 17*, apresentado na figura abaixo.

Figura 5.11 – Fissuração da consola (Edifício 17)

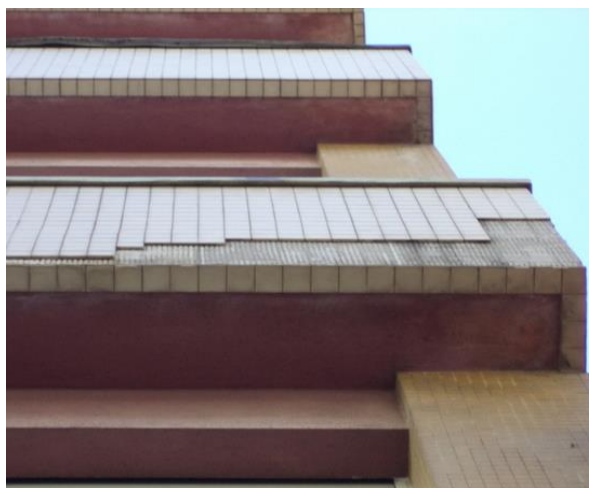
Figura 5.12 – Descolamento localizado (Edifício 11)

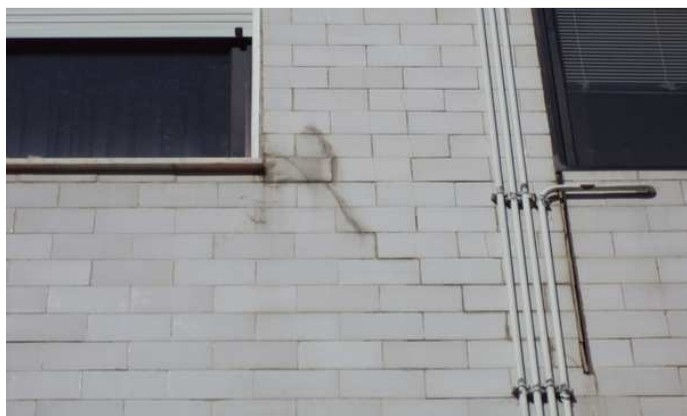
Figura 1 – Fissuração (Edifício 8)

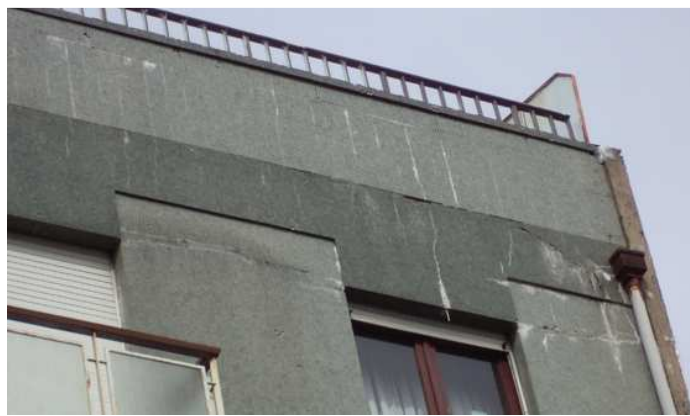
Figura 2 – Eflorescências (Edifício 13)

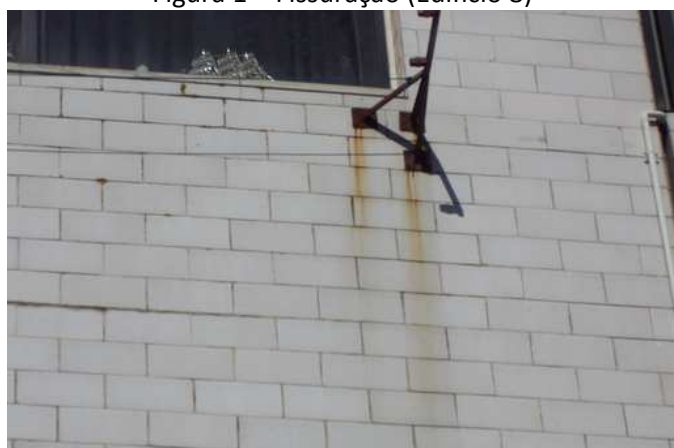
Figura 3 – Enodoamento (Edifício 6)

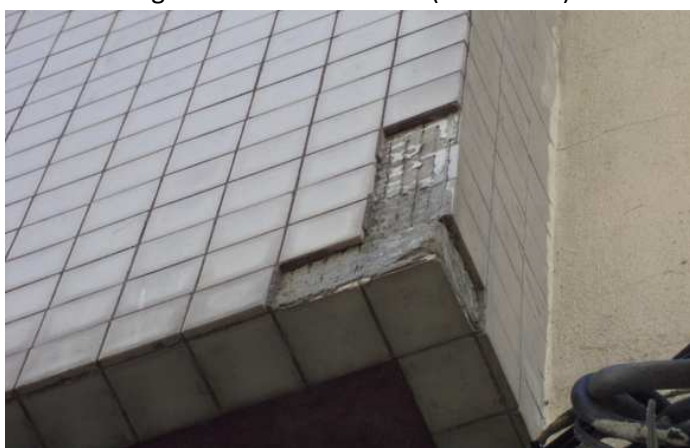
Figura 4 – Descolamento localizado (Edifício 11)

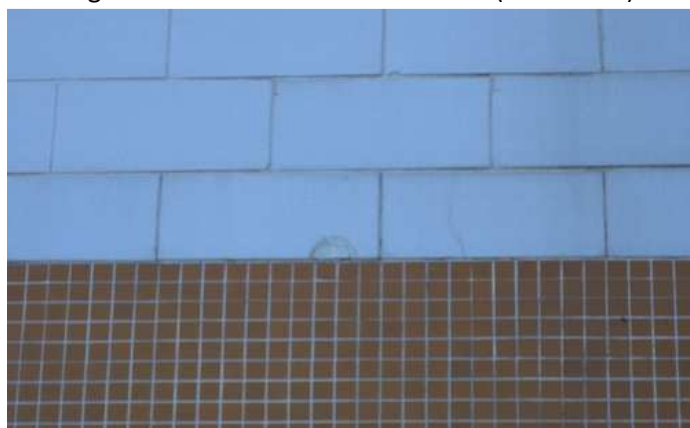
Figura 6 – Lascagem dos bordos (Edifício 7)

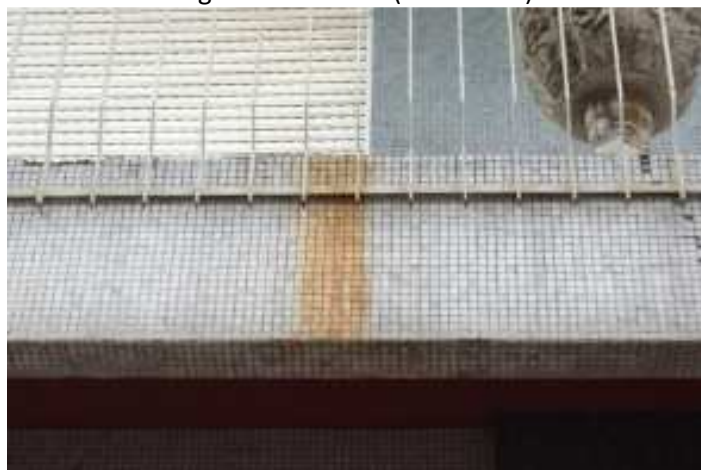
Figura 11 – Enodoamento (Edifício 14)

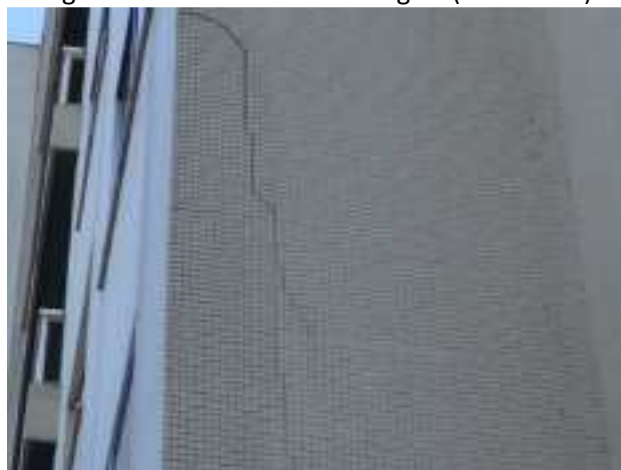
Figura 12 – Fendilhação (Edifício 19)

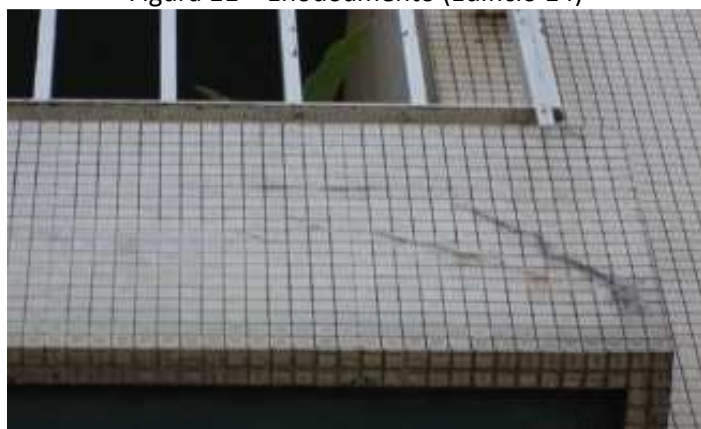
Figura 13 – Eflorescência (Edifício 20)

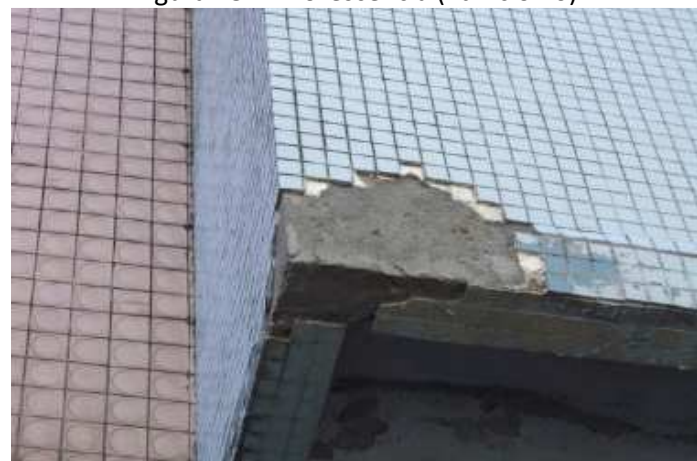
Figura 15 – Descolamento localizado (Edifício 10)

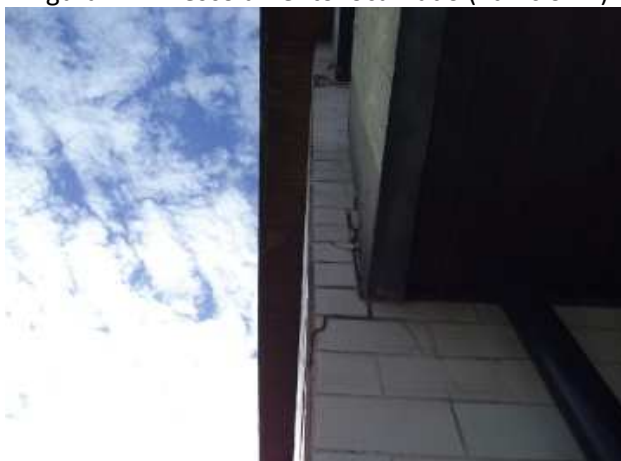
Figura 16 – Fissuração (Edifício 1)
