REABILITAÇÃO DE EDIFÍCIOS DA PRIMEIRA METADE DO SÉC. XX: DISCUSSÃO METODOLÓGICA

ESMERALDA MARIA DIAS DE CASTRO PAUPÉRIO VILA POUÇA

Dissertação submetida para satisfação parcial dos requisitos do grau de
MESTRE EM ENGENHARIA CIVIL — ESPECIALIZAÇÃO EM ESTRUTURAS

JULHO DE 2015

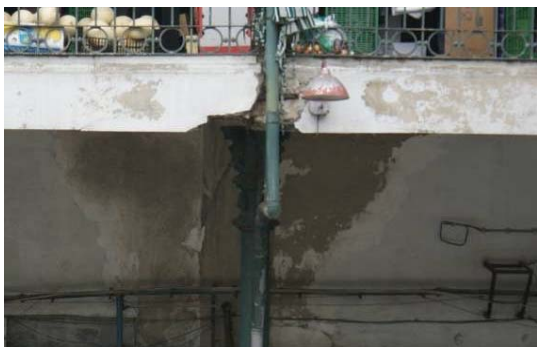
Figura 4.19 – Destacamento do betão de recobrimento e corrosão de armaduras numa viga V1 da galeria.

O destacamento do betão nos vários elementos descritos tem origem nas reações expansivas de oxidação das armaduras e/ou perfis metálicos existentes no seu interior, cujos produtos podem ocupar volumes cerca de 6 a 8 vezes superiores aos do metal original. Por se tratarem de elementos de secção reduzida muitas vezes com pequena espessura de recobrimento, a presença de água favorece a corrosão com o conseqüente destacamento da camada superficial de betão.

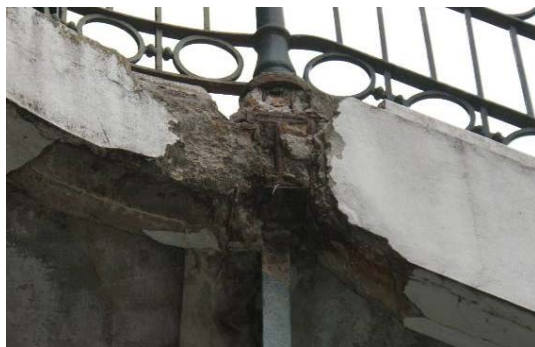
Figura 4.20 – Destacamento do betão de recobrimento e corrosão de elementos metálicos numa viga V21 da galeria.

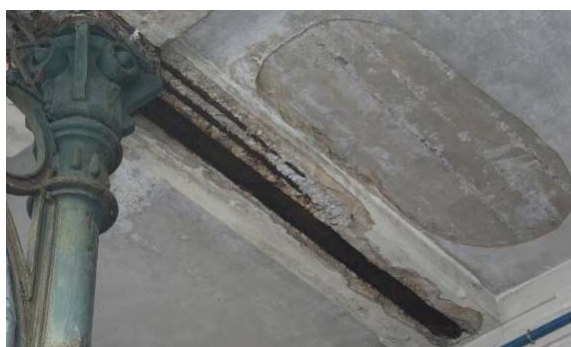
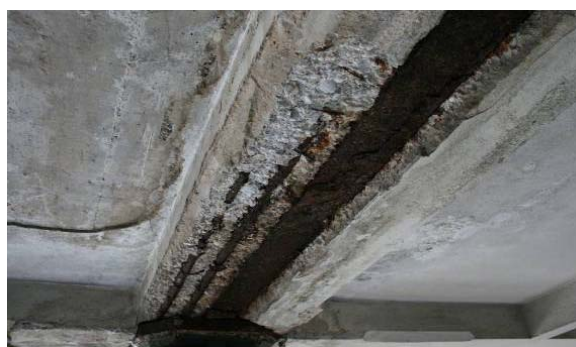
Figura 4.21 – Destacamento do betão de recobrimento e corrosão de elementos metálicos numa viga V1 da galeria.

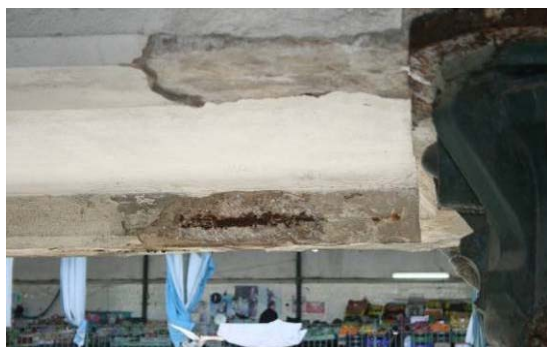
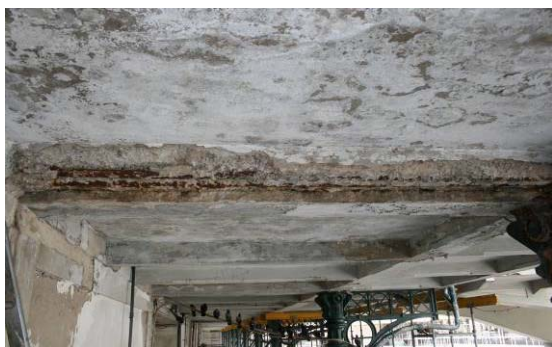
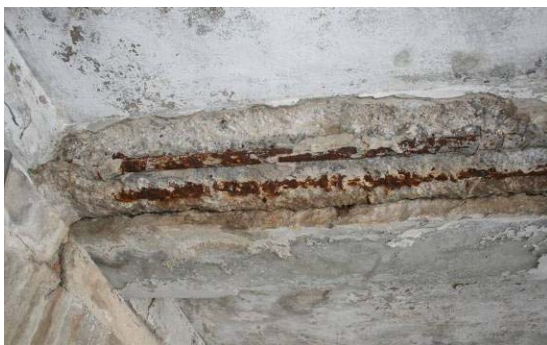
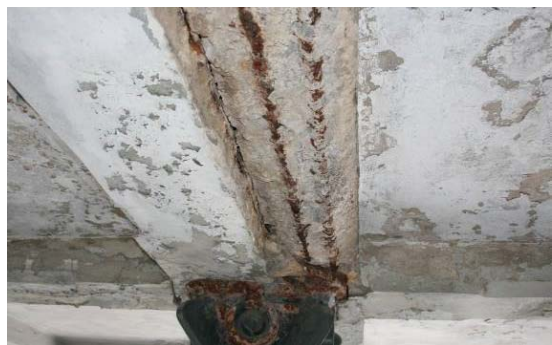
Verificou-se a ocorrência de destacamento do betão de recobrimento e de corrosão de armaduras num número considerável de vigas que executam a estrutura em grelha da galeria interior do Mercado do Bolhão. As vigas mais afetadas por este tipo de dano são as vigas principais da galeria, designadas por V1 e V21 nas peças desenhadas 1F, 2F, 3F, 4F e 6F (ver localização na Figura 4.18), havendo mesmo algumas destas vigas que apresentam o perfil metálico que as constitui à vista, com evidentes sinais de corrosão (Figura 4.19 a Figura 4.21). Alguns destes elementos apresentam-se com níveis de corrosão algo avançados, havendo uma redução da secção dos varões (Figura 4.22).

Figura 4.22 – Destacamento do betão de recobrimento e corrosão de armaduras em vigas.

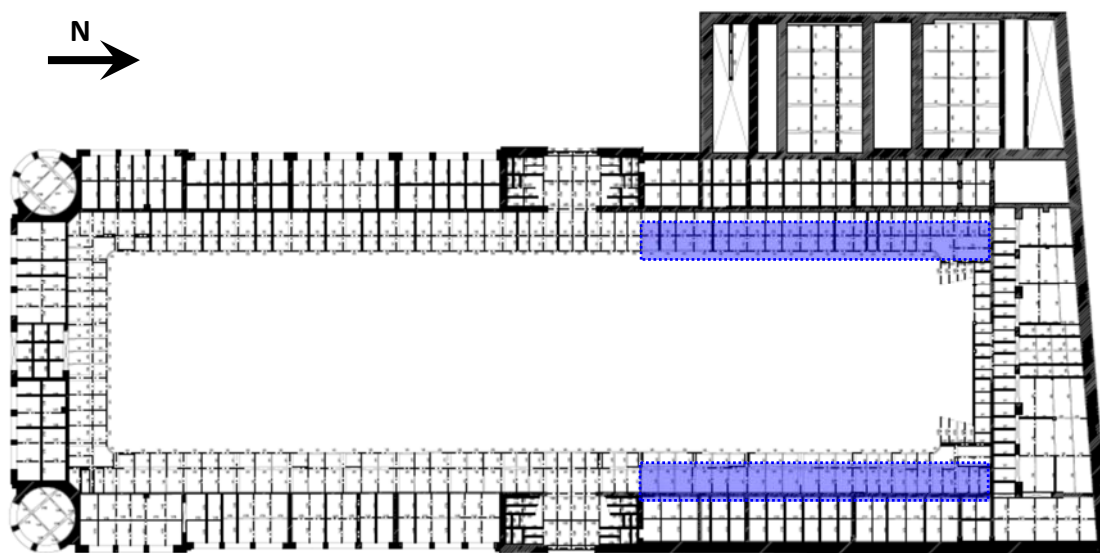
A localização dos elementos mais afetados situam-se na zona Norte da galeria, assinalada a azul na Figura 4.23. Nalgumas destas zonas existem vigas onde se verifica o destacamento da camada de recobrimento e a corrosão das armaduras (Figura 4.24 a Figura 4.26), existindo mesmo casos onde a redução da secção das armaduras é evidente e atinge já uma expressão considerável (Figura 4.25 e Figura 4.26).

Figura 4.23 – Planta do nível 1 com as zonas da galeria interior mais afetadas pela corrosão de armaduras e destacamento do betão de recobrimento assinaladas a azul.

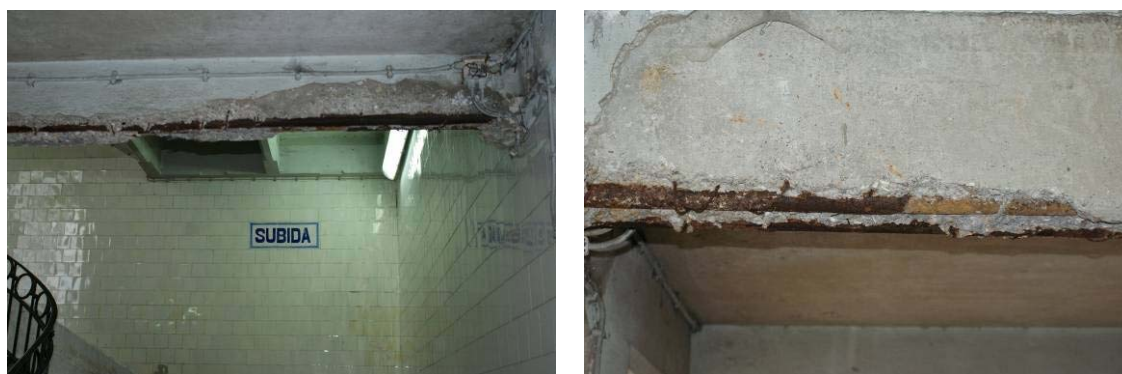
Figura 4.24 – Destacamento do betão de recobrimento e corrosão de armaduras numa viga da caixa de escadas.

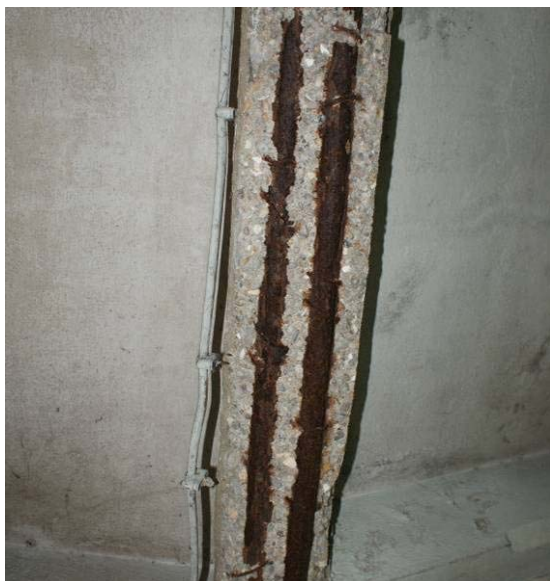
Figura 4.25 – Destacamento do betão de recobrimento e corrosão de armaduras numa viga da caixa de escadas, com uma redução da secção do aço considerável.

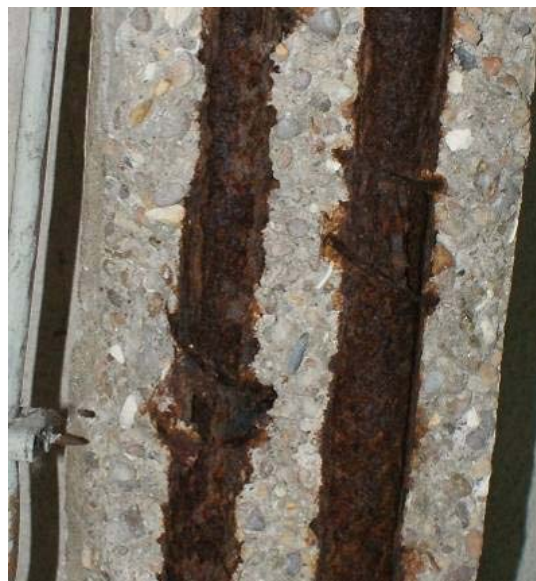
Figura 4.26 – Pormenor da figura anterior.

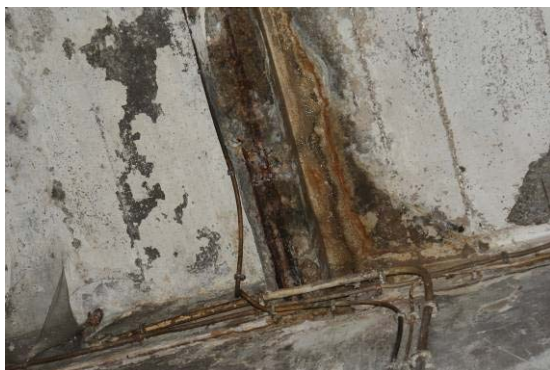
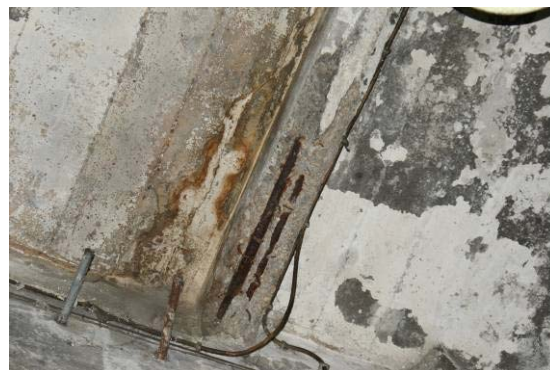
Salienta-se ainda a existência deste dano em algumas zonas localizadas do antigo matadouro (Figura 4.27). Embora este dano não se verifique de uma forma recorrente nesta zona, os elementos por ele afetados apresentam já um grau de corrosão relevante.

Figura 4.27 – Destacamento do betão de recobrimento e corrosão de armaduras numa viga da zona do antigo matadouro.

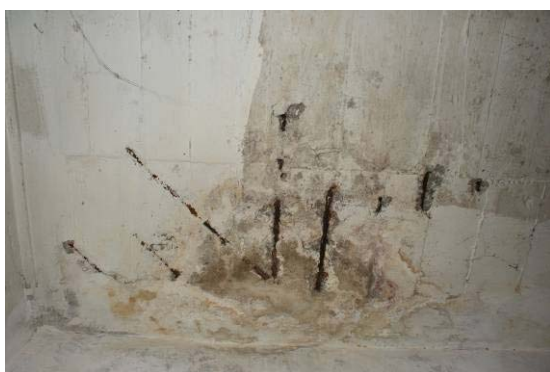
Finalmente, refere-se a existência de casos pontuais de corrosão de armaduras nas galerias situadas sob a Rua de Sá da Bandeira, quer em lajes (Figura 4.28), quer nos arcos que executam a estrutura nessa zona (Figura 4.29).

Figura 4.28 – Destacamento do betão de recobrimento e corrosão de armaduras num painel de laje em abóbada, sob a Rua de Sá da Bandeira.

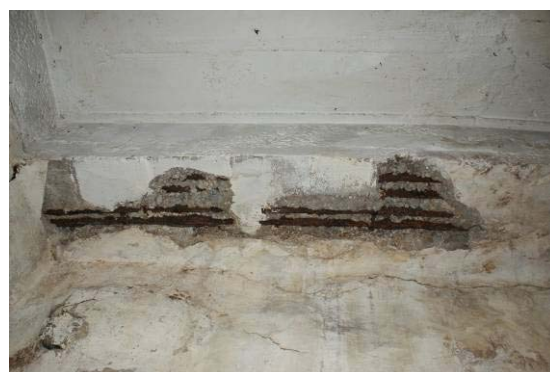
Figura 4.29 – Destacamento do betão de recobrimento e corrosão de armaduras no arco A2, sob a Rua de Sá da Bandeira.

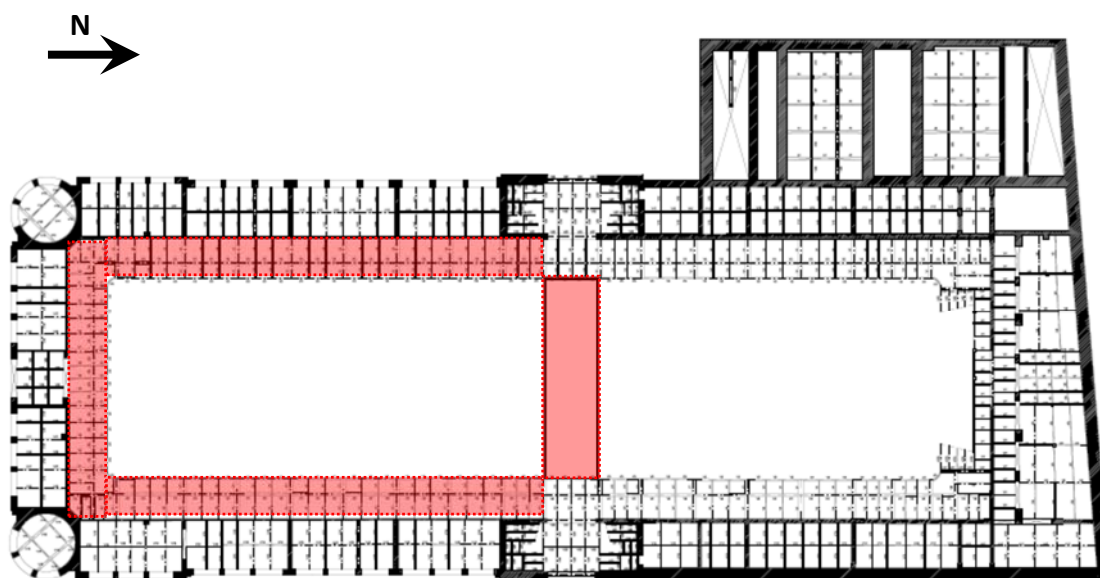
A estrutura de betão armado que executa a galeria interior apresenta-se visivelmente deformada na zona sul do edifício (zonas assinaladas a vermelho na planta da Figura 4.30), em toda a área que se encontra atualmente escorada. Apresentam-se na Figura 4.31 e na Figura 4.32 algumas imagens onde é possível observar as deformações referidas. Verifica-se ainda a deformação da passagem central que faz a ligação entre as duas caixas de escadas (Figura 4.30 e Figura 4.33), onde é possível observar o elevado deslocamento relativo entre a passagem central e a galeria (ver Figura 4.33).

Figura 4.30 – Planta do nível 1 com indicação a vermelho das zonas onde se verificam deformações estruturais dos elementos de betão armado.

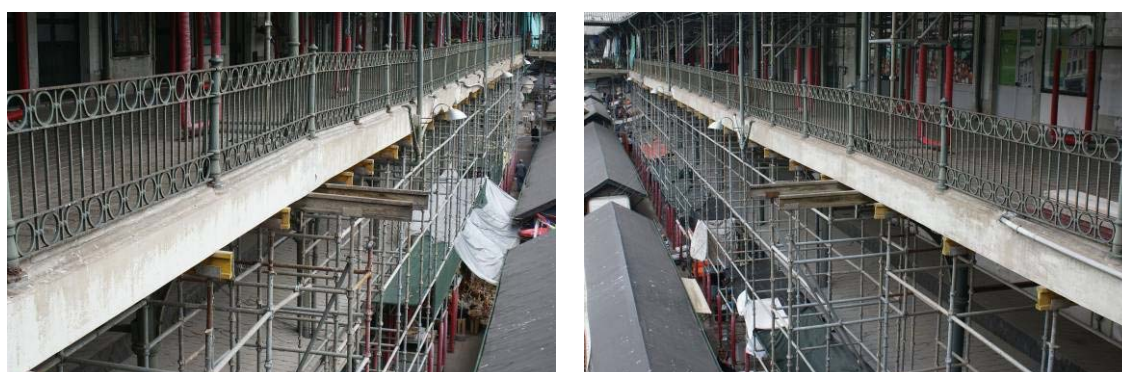
Figura 4.31 – Deformação estrutural da galeria interior na zona sul do Mercado.

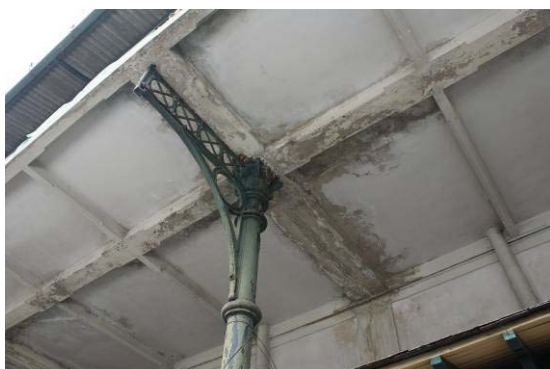
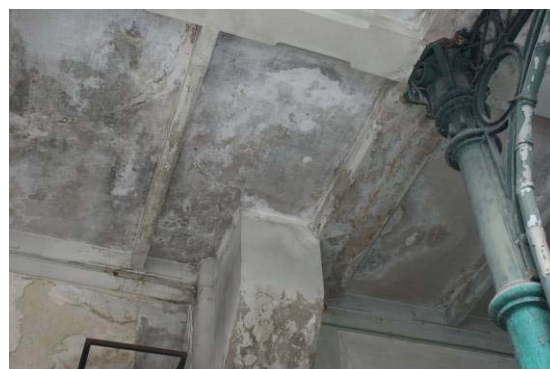
Apesar de não se tratar de um dano estrutural, reporta-se a presença de diversos focos de humidade nos elementos de betão armado da estrutura uma vez que a sua presença induz, a médio prazo, uma debilidade material, com implicações no seu funcionamento estrutural. De facto, a presença de humidade em elementos de betão armado é a principal causa da delaminação do betão associada à corrosão de armaduras. As zonas mais afetadas pela presença de humidade são as zonas das galerias (Figura 4.34), do antigo matadouro (Figura 4.35) e ainda a zona da galeria sob a Rua de Sá da Bandeira (Figura 4.36).

Figura 4.34 – Presença de humidade na parte inferior da galeria.

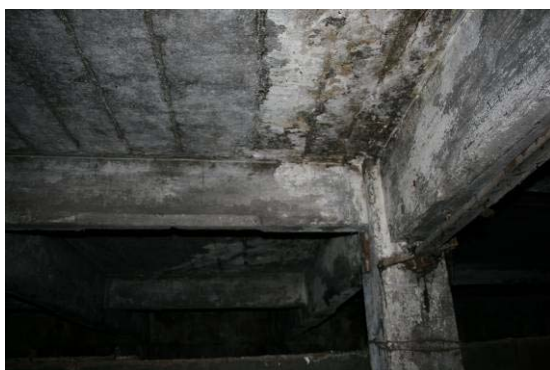
Figura 4.35 – Presença de humidade na zona do antigo matadouro.

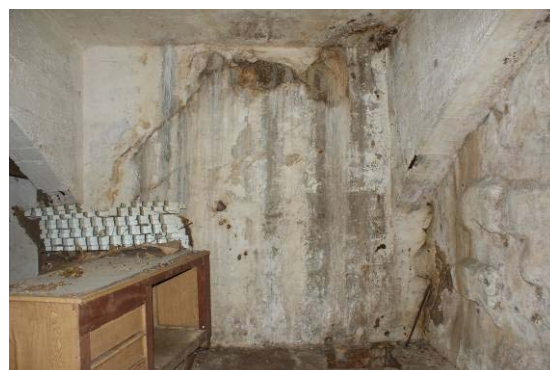
Figura 4.36 – Presença de humidade na galeria sob a Rua de Sá da Bandeira.

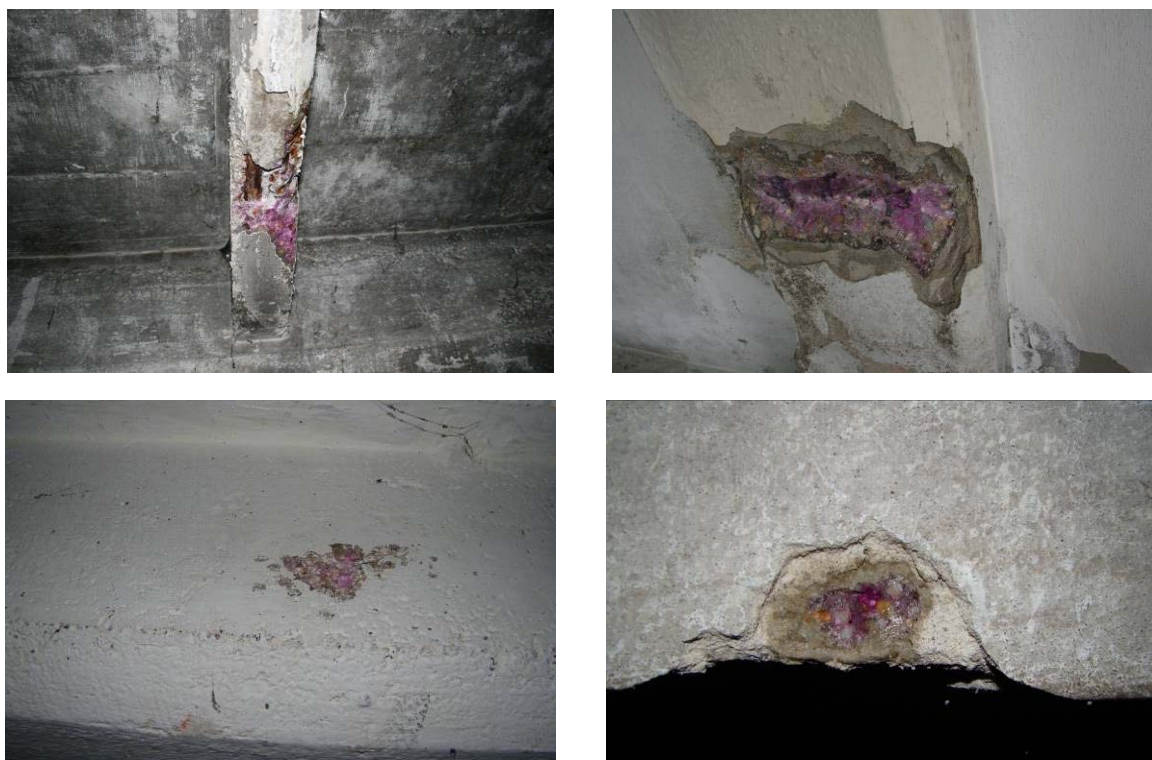
apresentam profundidades de carbonatação inferiores a 1cm, facto que se pode considerar notável face à idade do betão e à sua exposição aos agentes atmosféricos.

Figura 4.45 – Exemplos do teste com o indicador químico de fenolftaleína.

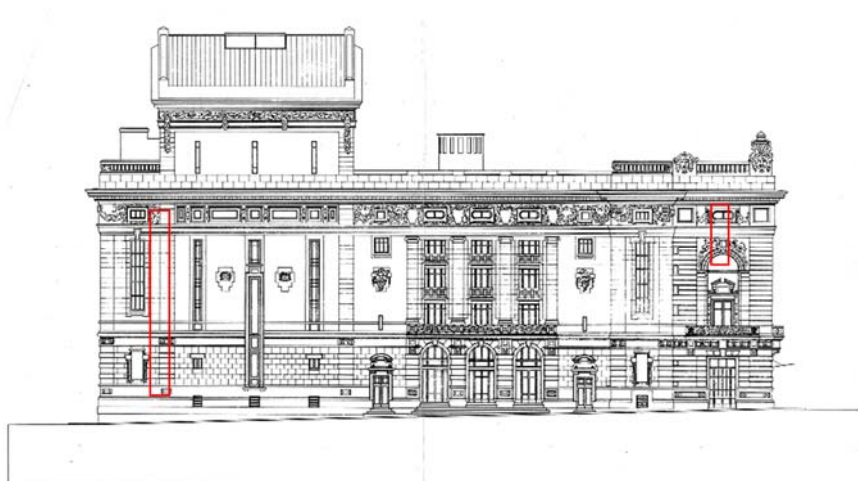
A fissuração associada aos danos estruturais caracteriza-se por ser uma fissuração vertical localizada nos alçados Nascente e Poente do edifício, sobretudo nas extremidades do edifício. Esta fissuração está associada à transição de zonas mais rígidas para zonas menos rígidas do edifício, funcionando assim como juntas de dilatação do edifício e não inspirando, nestes casos, grandes cuidados. Na Figura 5.22 apresenta-se a localização das duas zonas de fissuração estrutural e que é simétrica nos dois alçados.

Figura 5.22 – Alçado Nascente: Localização de fissuração estrutural.

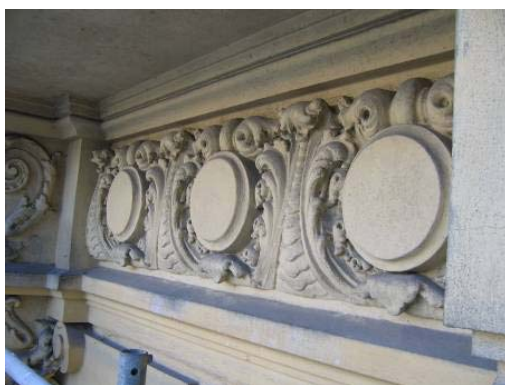
Figura 5.23 – Banda de elementos decorativos em zona menos exposta e com aparente bom estado de conservação.

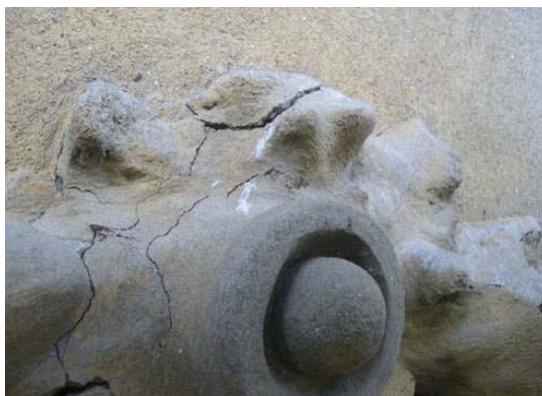
Figura 5.25 – Fratura e desprendimento dos elementos decorativos.

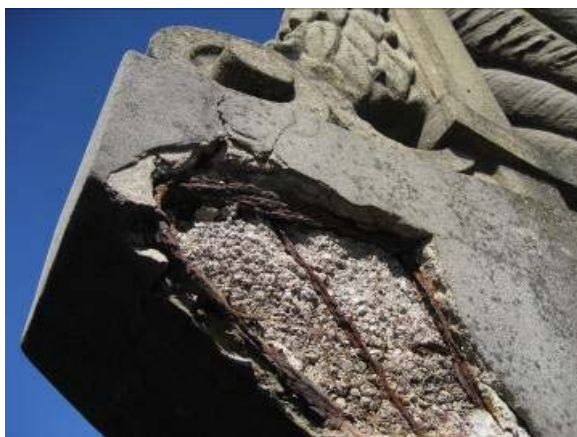
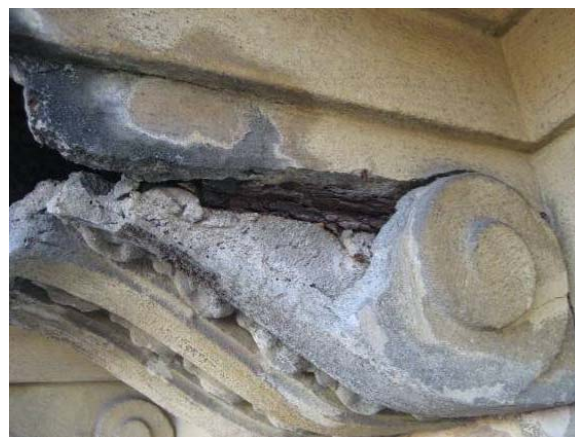
Figura 5.26 – Corrosão de armaduras e desprendimento da camada de recobrimento.

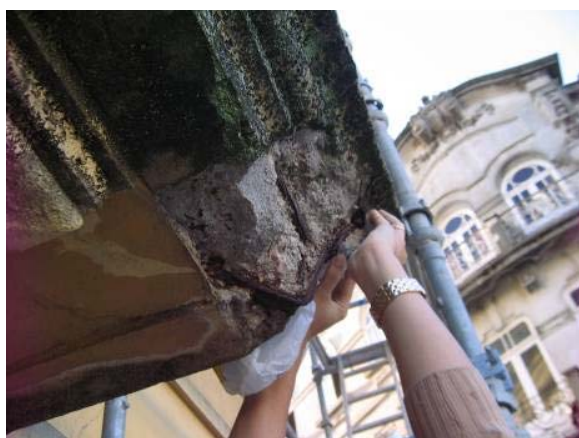
Figura 5.27 – Destacamento da camada de argamassa e corrosão de armadura em beiral.

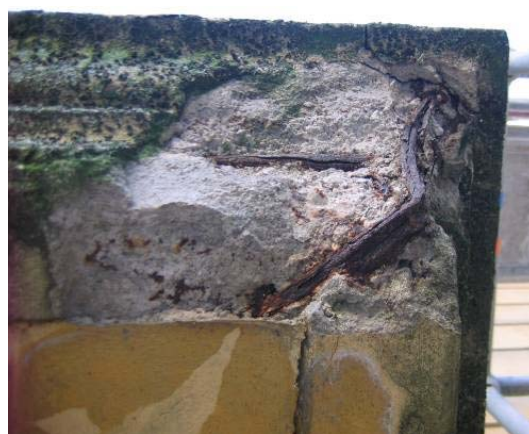
Figura 5.28 – Pormenor de armaduras do beiral e presença de musgos.

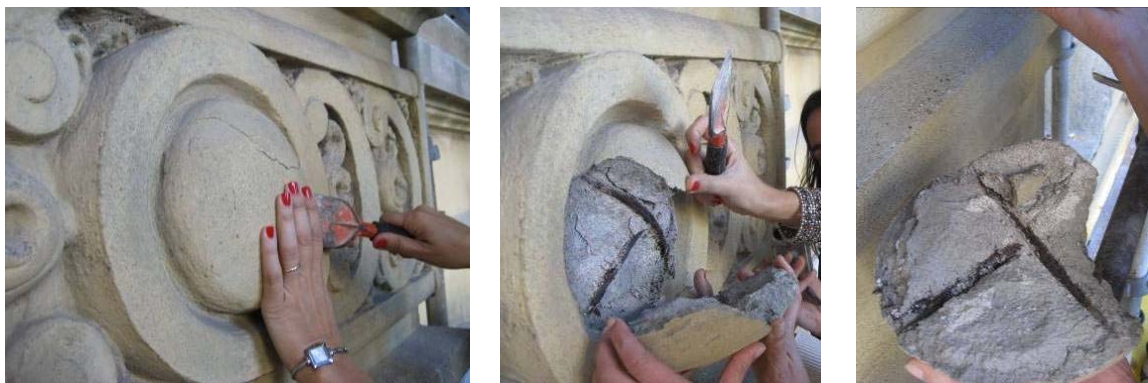
Figura 5.29 – Destacamento de argamassa fissurada com auxílio de espátula. Carbonatação das argamassas e corrosão de armaduras.

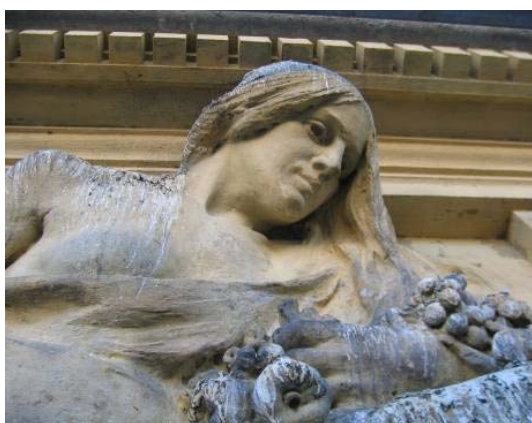
Figura 5.30 – Depósitos de guano.

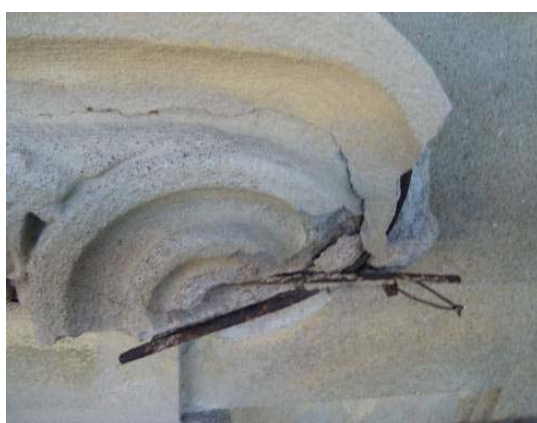
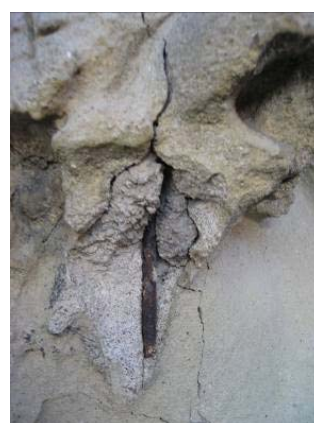
Figura 5.32 – Fissuração e destacamento de argamassas por corrosão de armaduras.

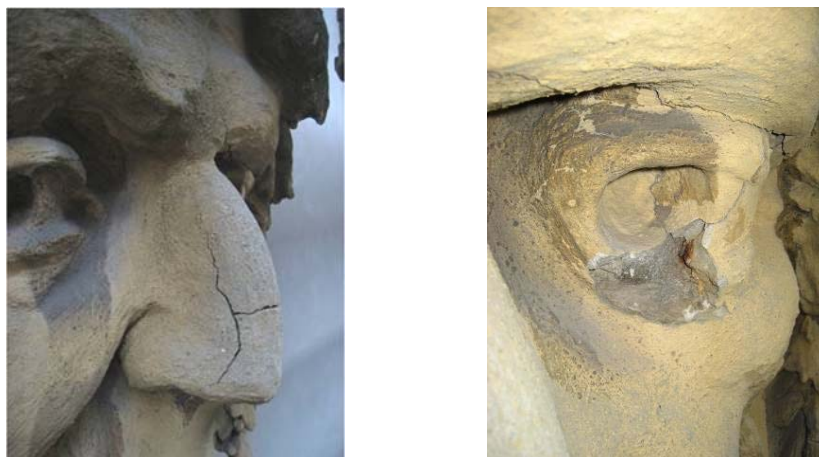
Figura 5.33 – Fissuração e destacamento de argamassas por corrosão de armaduras em elementos figurativos (caras).

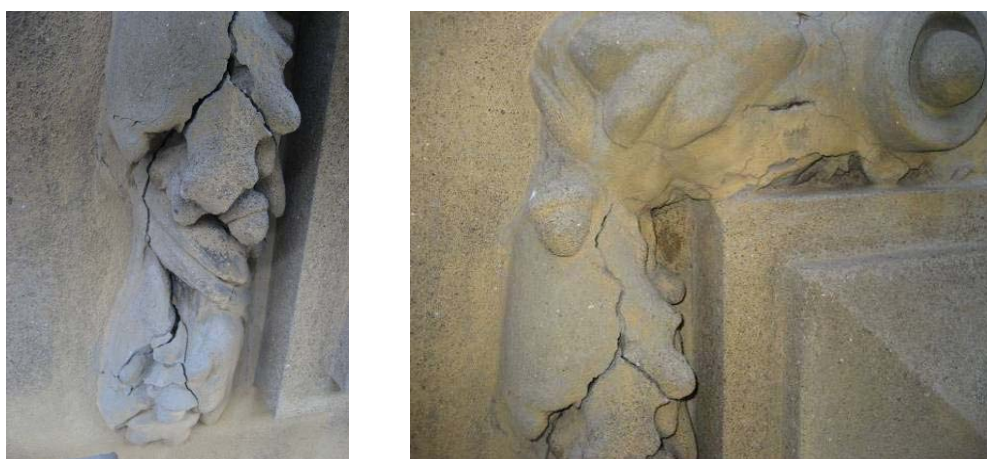
Figura 5.34 – Fissuração/fratura nos elementos decorativos vegetalistas.

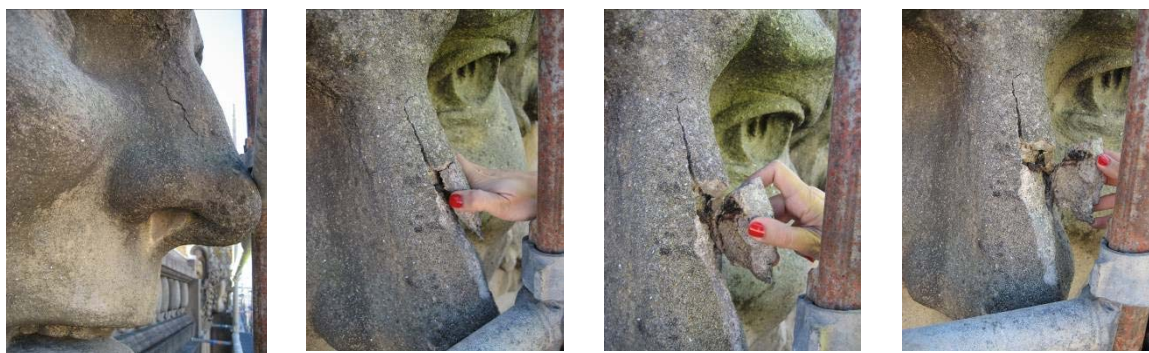
Como exemplo do estado das argamassas num elemento decorativo em que a fissuração não aparentava grande expressão mas onde a argamassa se destacou no imediato com a mão e sem esforço, apresenta-se de forma sequencial na Figura 5.35 essa delaminação junto a uma fissura localizada no nariz de um elemento escultórico. Nestes elementos, em que o conceito de autenticidade e a mão do artista são fundamentais, a degradação material é muito preocupante, salientando-se que, nestes casos, a pátina é sinal de mau desempenho do material não podendo, naturalmente, ser valorizada.

Figura 5.35 – Delaminação de argamassas por corrosão de armaduras.

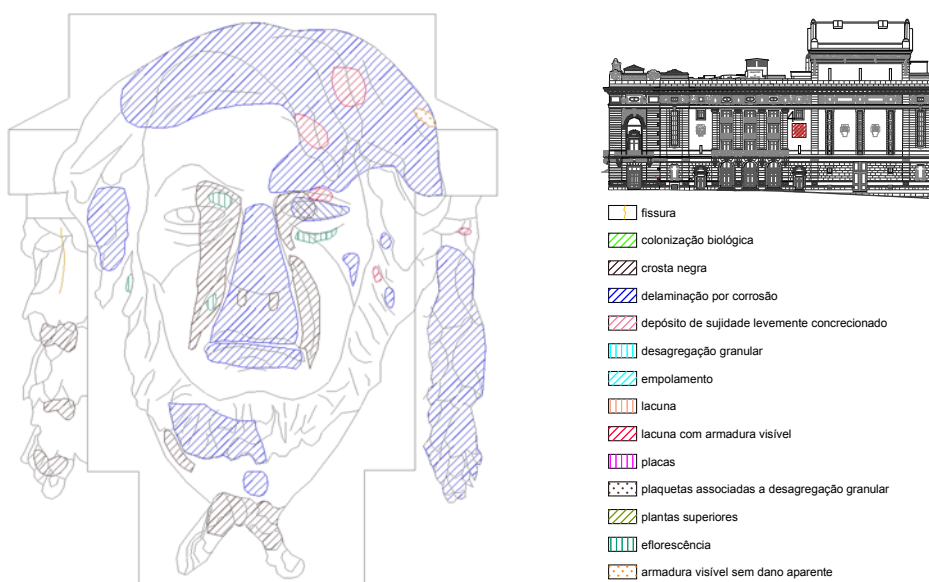
Figura 5.36 – Levantamento de danos em elemento escultórico após a primeira limpeza geral das fachadas e a aplicação de biocida executado pela empresa CaCO3.
