# **ANÁLISE DE ELEMENTOS ESTRUTURAIS DE MADEIRA**

**Avaliação e Intervenção no Pavimento de um  
Caso de Estudo**

**JOSÉ PEDRO SOARES MACHADO FARIA**

Dissertação submetida para satisfação parcial dos requisitos do grau de  
**MESTRE EM ENGENHARIA CIVIL — ESPECIALIZAÇÃO EM ESTRUTURAS**

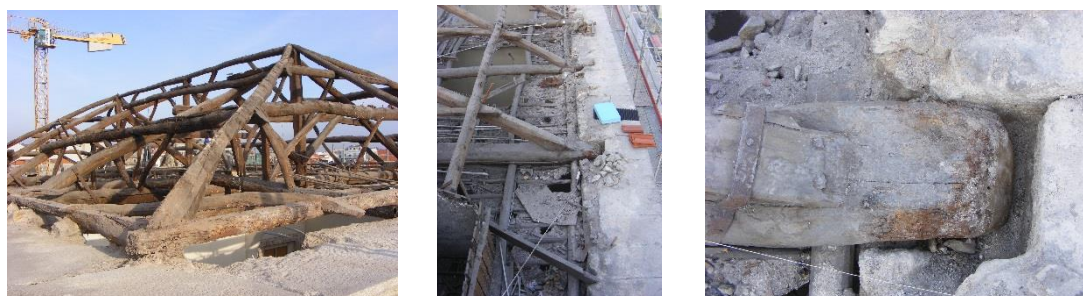
As ligações entre as peças são asseguradas por entalhes do tipo samblagem que permitem um primeiro encaixe das peças que complementarmente são ligadas por cavilhas em aço e ferragens de cintagem interior, que permitem o funcionamento conjunto de toda a estrutura (Freitas, 2012). N Fig.3.28 apresentam-se os apoios das linhas sobre as paredes de fachada, as ligações metálicas entre os elementos de madeira que compõem a asna e ainda uma fotografia da estrutura da cobertura da Torre Sul, que apesar de não ser clara quanto ao esquema estrutural, é clara quanto ao estado de deterioração em que se encontrava.

Fig. 3.28 – À esquerda: Cobertura da Torre Sul degradada; ao centro: apoio das asnas na parede de fachada; à direita: apoio da asna e ligação entre perna e linha

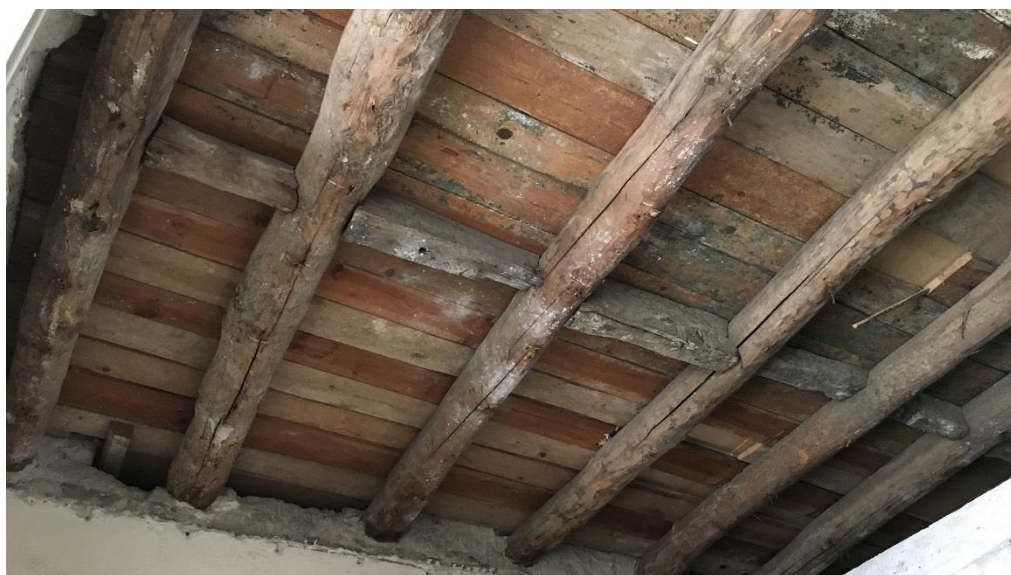
Fig. 4.4 – Vista inferior do pavimento em estudo; deteção de defeitos

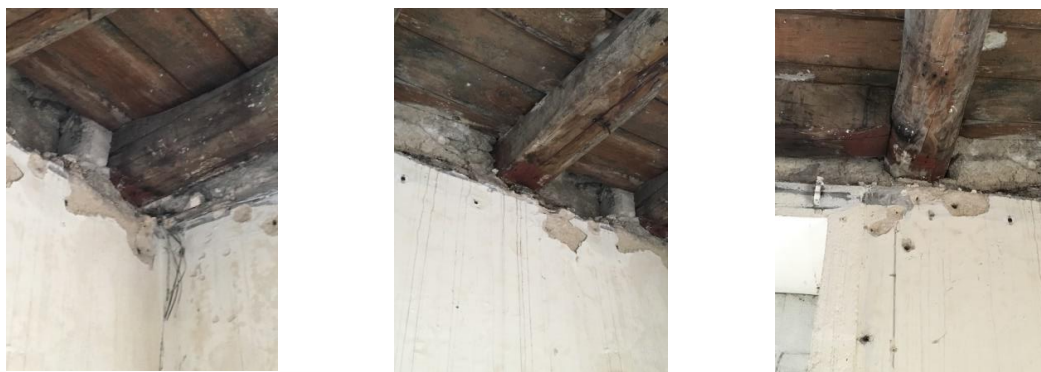
Fig. 4.13 – Apoio das vigas V1, V2 e V3 no alinhamento A

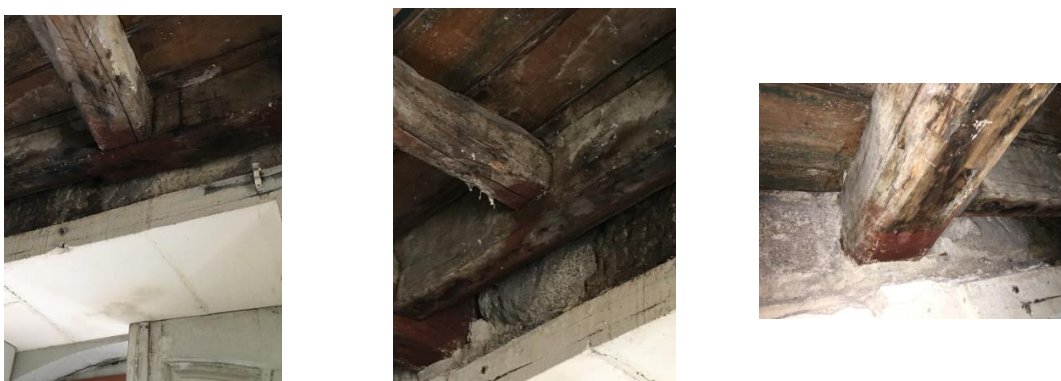
Fig. 4.14 – Apoio das vigas V4, V5 e V6 no alinhamento A

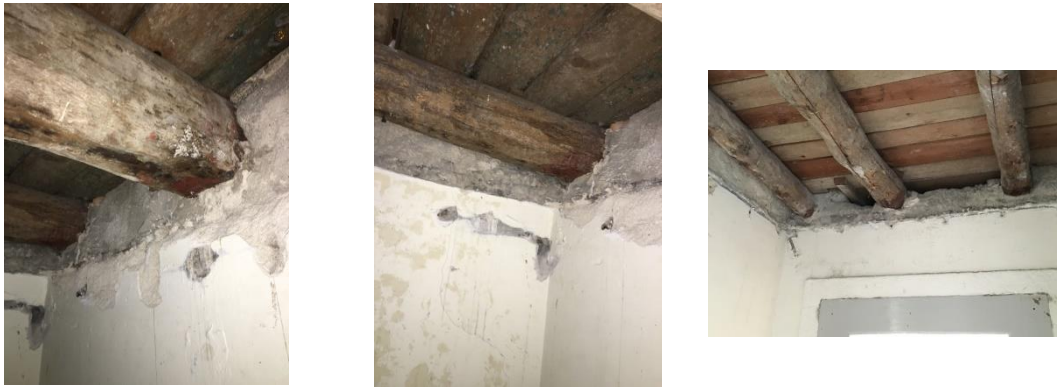
Fig. 4.15 – À esquerda: apoio da viga V7 (alinhamento A); ao centro: apoio da viga V8 (alinhamento A); à direita: apoio das vigas V1, V2 e V3 (alinhamento B)

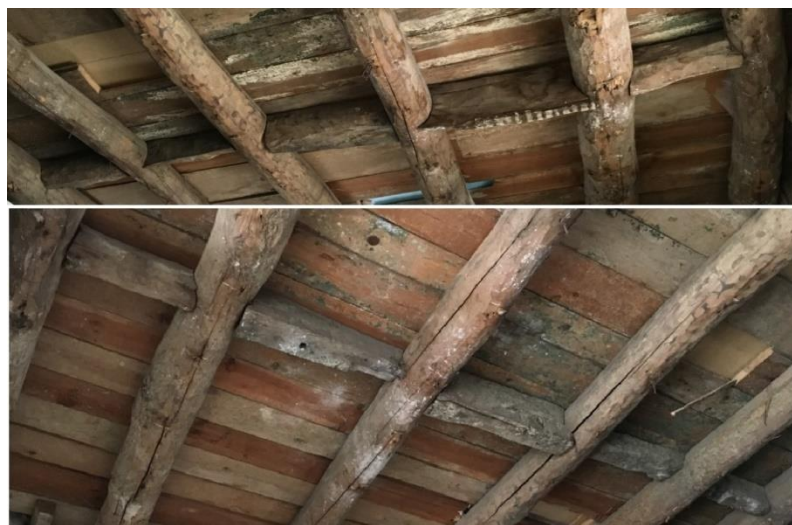
O vigamento é travado aos terços do vão livre entre os alinhamentos A e B por tarugos, cujo levantamento permitiu concluir existir uma enorme irregularidade nas suas secções. Observaram-se tanto secções circulares como retangulares; nas primeiras, com diâmetros a variar entre os 19cm e os 13cm, nas segundas, com dimensões entre  $8 \times 12 \text{ cm}^2$  até  $10 \times 20 \text{ cm}^2$ . Na Fig.4.17 ilustra-se, fotograficamente, este fato.

Fig. 4.17 – Tarugos do pavimento em estudo, com secções variadas

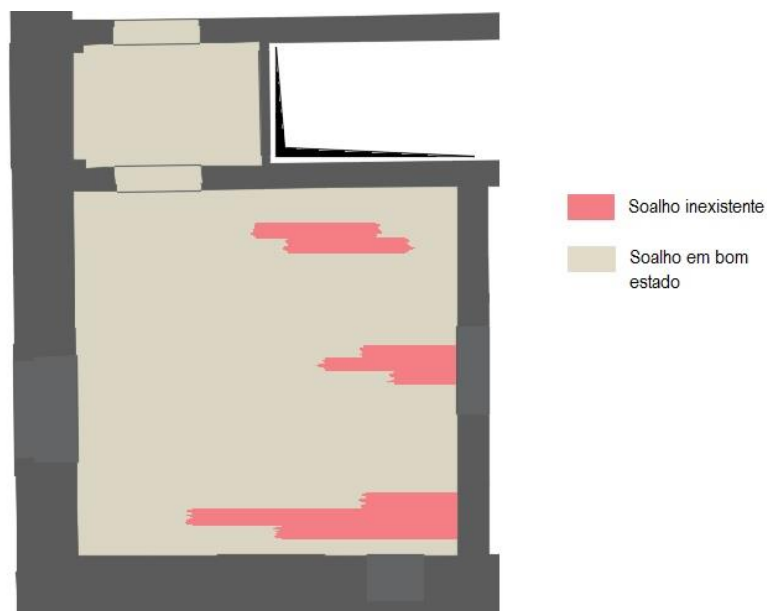
Nas figuras seguintes estão representados os danos relativos ao soalho. As tábuas que constituem este elemento estrutural encontram-se em bom estado, de um modo geral. Na Fig.4.21 está representada a área do pavimento onde as tábuas foram retiradas ou simplesmente se encontram desligadas das restantes tábuas.

Fig. 4.21 – Zonas representativas da integridade do soalho

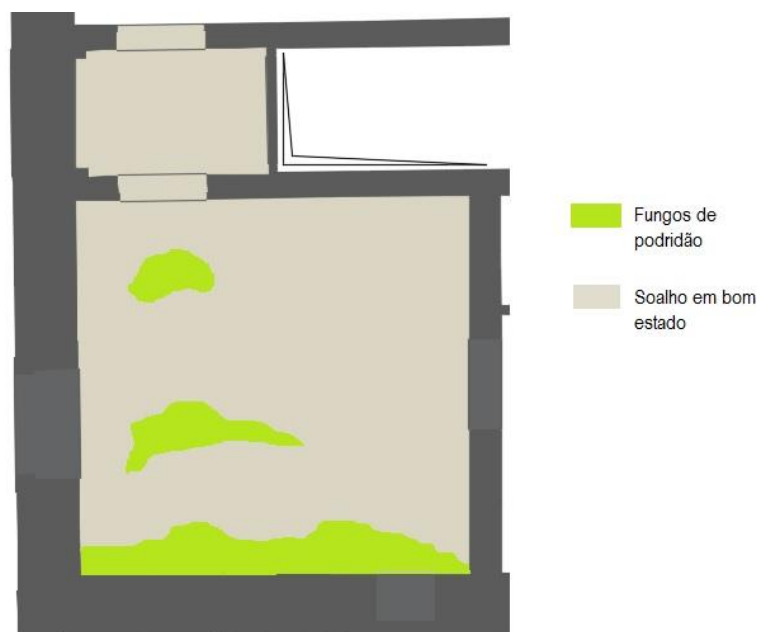
Na Fig.4.22 está representado o ataque por fungos de podridão no soalho. Esta área é relativa à superfície inferior do soalho, uma vez que a superfície superior se encontra em perfeito estado de integridade.

Fig. 4.22 – Área da superfície inferior do soalho afetada por fungos de podridão

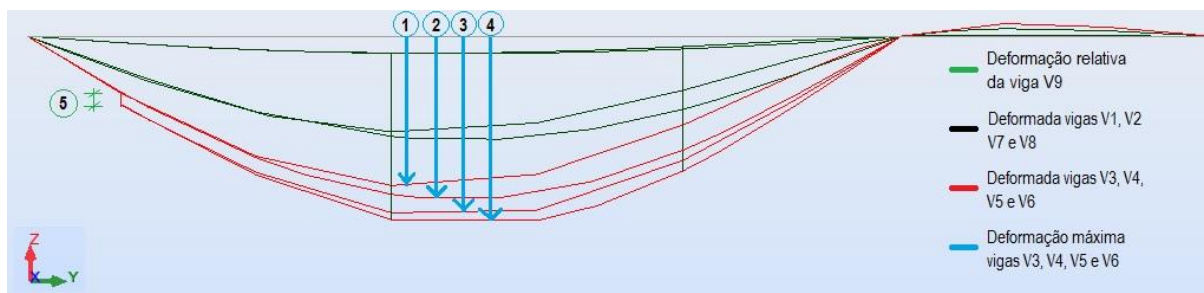
percebe pela Fig.4.30, a deformação relativa de V9 condiciona a deformação máxima das vigas V4 e V5.

Fig.4.30 – 1 – deformação máxima de V3; 2 – deformação máxima de V6; 3 – deformação máxima de V4; 4 – deformação máxima de V5; 5 – deformação relativa de V9
