Metodologia de Intervenção em Património Edificado.
Intervenção num Palacete no Centro Histórico de Braga

Dissertação de Mestrado Integrado em Arquitectura, realizada por
Miguel Ângelo Loureiro Simões, com a orientação do Professor Doutor Joaquim Teixeira

Faculdade de Arquitectura da Universidade do Porto

Porto, Setembro de 2016.

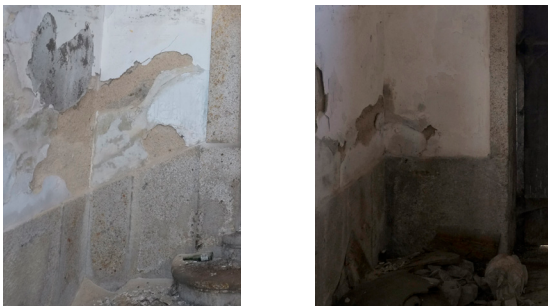
Neste compartimento observam-se, essencialmente, danos nas paredes. O reboco danificado por destacamento e empolamento com a existência de lacunas (Fig.104 e 105). É também visível a acumulação de lixo, detritos, e de dejectos de animais. No plano da porta principal (Fig.103) foram acrescentados contadores. A pintura original encontra-se ocultada pela actual, branca e amarela, mas é perceptível em alguns pontos (Fig.106).

Figs.104 - 105 Danos no reboco

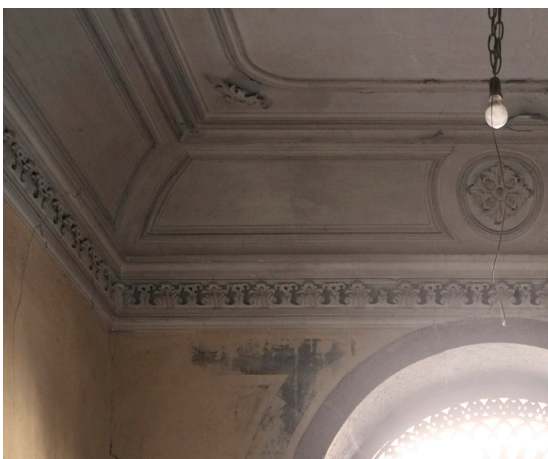
O tecto (Fig.106), com a sanca adornada de motivos vegetais e geométricos nos planos inclinados, não tem um desenho excepcional mas é um dos poucos em bom estado no palacete. O vão que dá acesso ao hall da escadaria principal (Fig.107), em cantaria de granito, é coroado por um ornamento de tom dourado. Este é composto de folheados e floreados, com um elmo no centro da composição.

Fig.106 Pormenor pintura e tecto

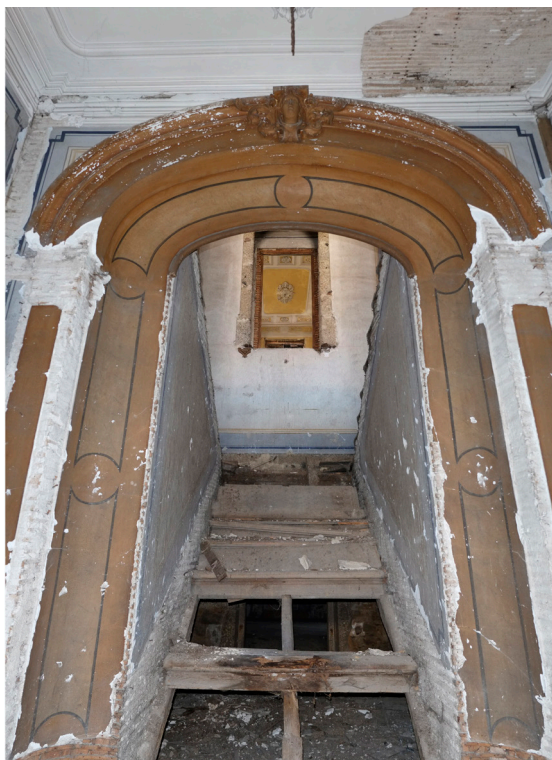
Fig.108 Acesso à Escadaria

O revestimento em reboco, do portal que acede à escadaria (Fig.108), apresenta danos derivados da remoção das ombreiras e outros elementos de adorno (possivelmente em madeira). O mesmo acontece em todos os outros vãos deste espaço.

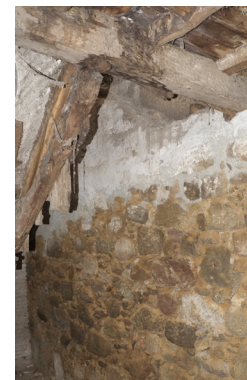
Fig. 133 Pormenor escadaria principal

As paredes de alvenaria que encerram a escadaria central, diminuem de espessura para permitirem o apoio da mesma (Fig.133). A estrutura e tabuado desta escadaria, apresenta alguns sinais de apodrecimento, devido a infiltrações oriundas da clarabóia principal, e à acumulação de dejectos de aves, que se instalaram na sanca da escadaria.

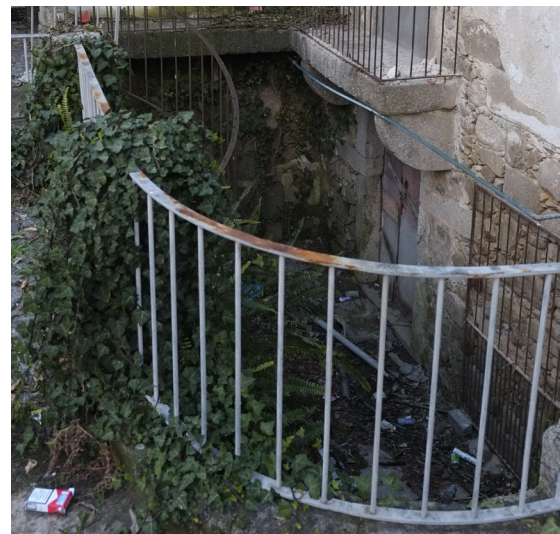
Neste espaço observam-se danos nas paredes (Figs.136,137), manifestados no destacamento e empolamento do reboco, bem como na existência de lacunas que permitiram a erosão da alvenaria. A alvenaria apresenta também danos derivados do crescimento de vegetação, musgo e líquenes.

Existe acumulação de detritos que associada à inexistência de escoamento das águas pluviais, permite a fácil entrada para a cave.

Fig. 136 Pátio inglês

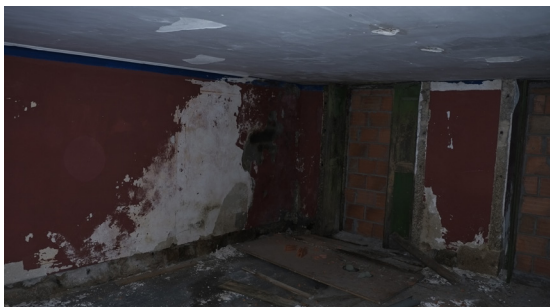
Fig.142 Danos derivados de infiltrações na parede de meação

No compartimento três (Fig.142), observam--se danos nas paredes e tecto, manifestados no destacamento e empolamento do reboco, bem como na existência de lacunas. Existem bolores e manchas de humidade, devido infiltrações nos pisos superiores, no encontro da parede do alçado com a de meação, e também no tecto.

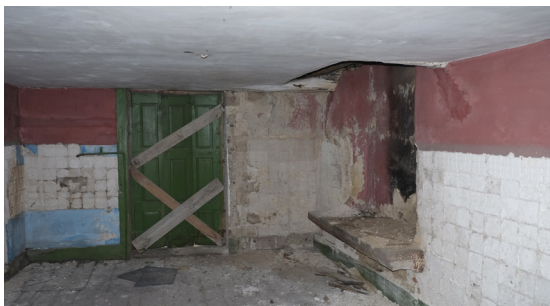
Fig.143 Danos derivados de infiltrações e remoção de revestimento interior

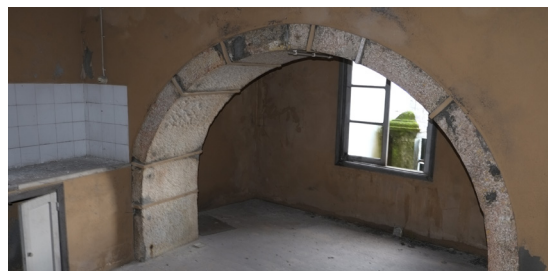
Este compartimento foi uma das alterações introduzidas no palacete. Observam-se danos nas paredes e tecto, com o filme de pintura danificado por destacamento e empolamento (Figs.144,145). Existem eflorescências em todas as paredes e também no tecto, devido infiltrações no piso superior e respectiva varanda.

Os danos no caixilho tem permitido a entrada de água (Fig.144).

Fig.144 Arco perfeito do plano frontal da torre

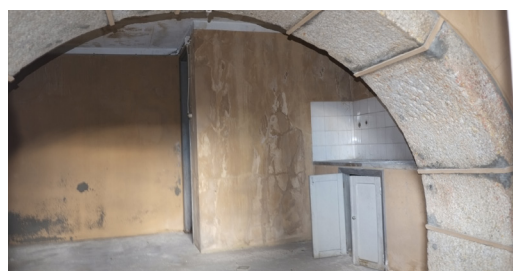
Fig.145 Eflorescências e danos no filme de pintura

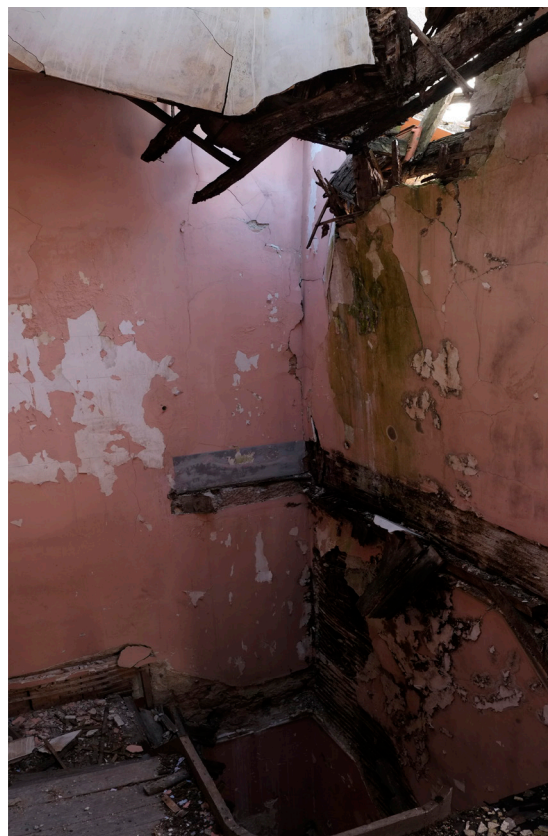
No reboco das paredes, (tanto de alvenaria como de tabique), observam-se danos de destacamento, empolamento, e derivados do aluimento, com a existência de lacunas (Fig.146 a 148). Existem bolores, manchas de humidade e colonizações biológicas, devido às infiltrações. A parede que separa as escadas dos compartimentos voltados para o alçado, estão completamente apodrecidas, e a sua integridade estrutural comprometida (Fig.146 lado direito).

Fig.146 Cobertura e escadas colapsadas

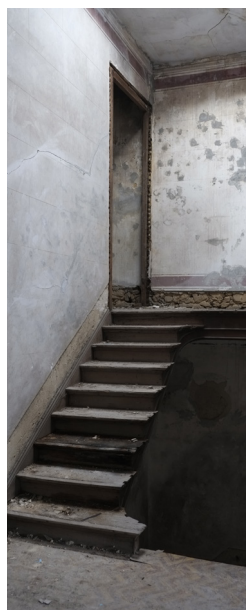
Fig. 151 Último lanço de escadas

Neste acesso vertical que liga o meio piso ao último, observam-se danos derivados de infiltrações na cobertura, que levaram ao destacamento do estuque tanto do tecto como da clarabóia (Fig.152), assim como ao apodrecimento dos elementos de madeira. Alguns degraus também se encontram apodrecidos no enfiamento dos locais de infiltração (Fig.151).

No reboco das paredes, (tanto de alvenaria como de tabique), observam-se danos de destacamento, empolamento e abrasão, patentes na existência de lacunas (Fig.149 a 151) . Existem bolores e manchas de humidade na parede de meação, devido às infiltrações.

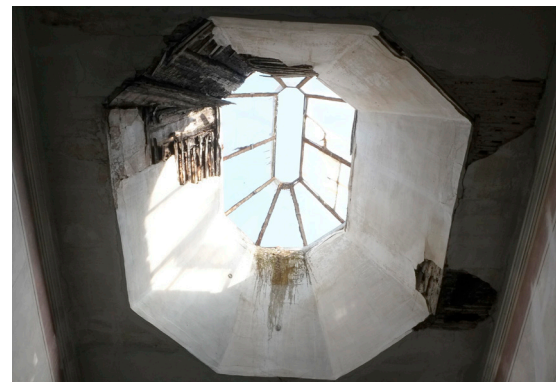
O sobrado está apodrecido no alinhamento das escadas (Fig.132), que liga o meio piso ao último, devido a infiltrações na clarabóia (Fig.152).

Fig. 152 Danos na clarabóia

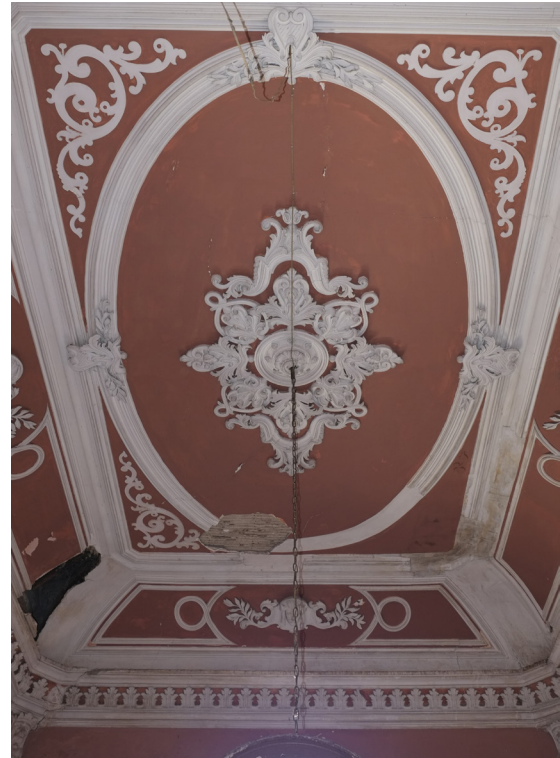
O tecto apresenta manchas de humidade e destacamento de estuque tanto na proximidade do alçado como do átrio da escadaria, derivadas de infiltrações na cobertura e platibanda. Estas provocaram alguns focos de apodrecimento no pavimento.

Fig.154 Danos no tecto

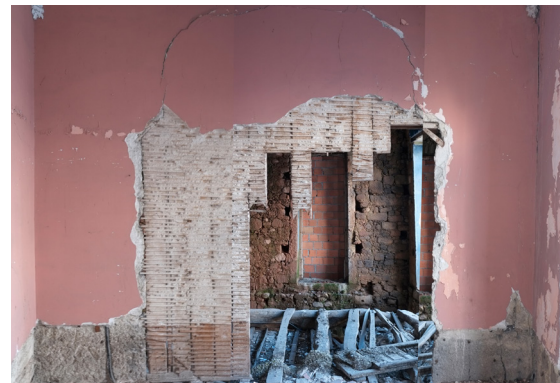
As restantes paredes apresentam danos no reboco devido à remoção dos rodapés, portas e respectivas guarnições. A parede mista que separa este compartimento do que faz gaveto, encontra-se muito danificada, porque aqui existiria um caixilho que fora tapado aquando da divisão do palacete. Supõe-se que a remoção desse caixilho a tenha deixado neste estado (Fig.155).

Fig.155 Vão emparedado

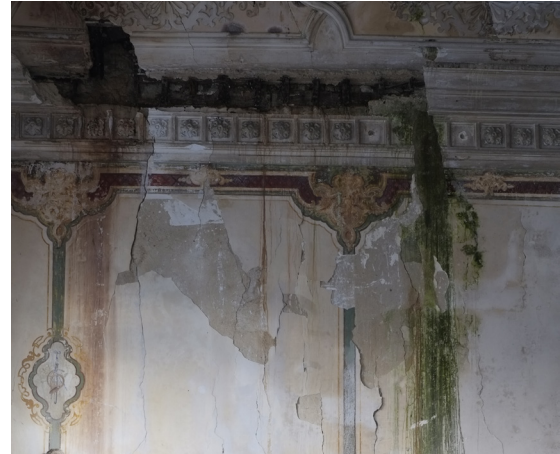
Observam-se danos nas paredes, com o reboco danificado com a existência de lacunas, devido a destacamentos, empolamentos, fissuração, e também relativos à remoção de cablagem eléctrica (Fig.161 e 164). Na parede de meação (Fig.162) existem bolores, manchas de humidade e colonizações biológicas, devido a infiltrações na cobertura (Fig.191).

No tecto observam-se manchas de humidade, destacamento de estuque e o apodrecimento dos fasquios e da estrutura do tecto (Fig.160). Isto acontece tanto no alinhamento da varanda do piso superior, como paralelamente, junto da parede de meação (Fig.162).

Fig.162 Danos derivados de infiltrações

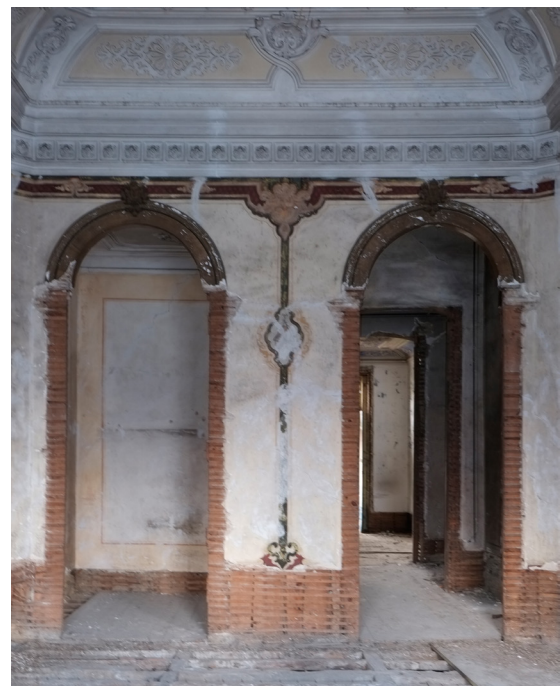
Fig.163 Vãos desprovidos de portas e guarnições

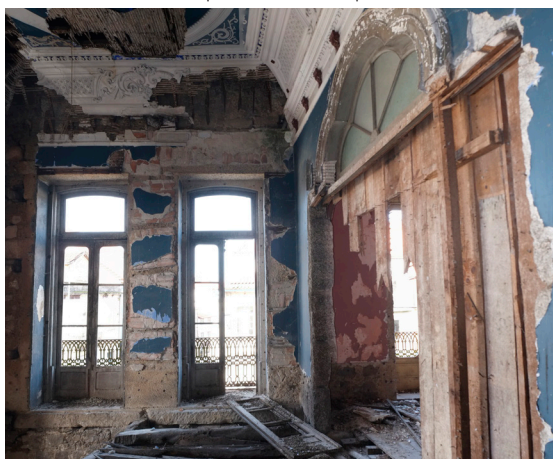
Fig.167 Vão emparedado

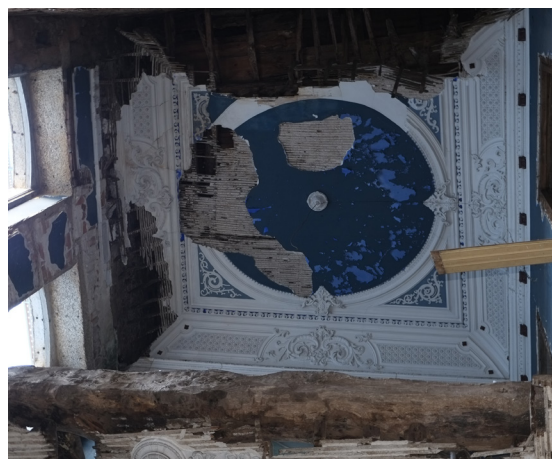
Observam-se danos nas paredes, com o reboco danificado por destacamento, empolamento, e acção humana/mecânica, com a existência de lacunas (Figs.165,166 e 168). Existem bolores, manchas de humidade e colonizações biológicas, nas paredes de alvenaria do gaveto. Existem danos no encontro da parede de tabique com a de alvenaria, que coincide com a dobra/saliência do alçado, tendo parte da alvenaria, já caído (Fig.166).

O tecto, bastante elaborado, encontra-se em avançado estado de apodrecimento e em risco de queda devido às infiltrações (Fig.100). O mesmo acontece com o sobrado, onde também se acumulam dejectos de aves.

Fig.168 Danos no contacto do tecto com as fachadas

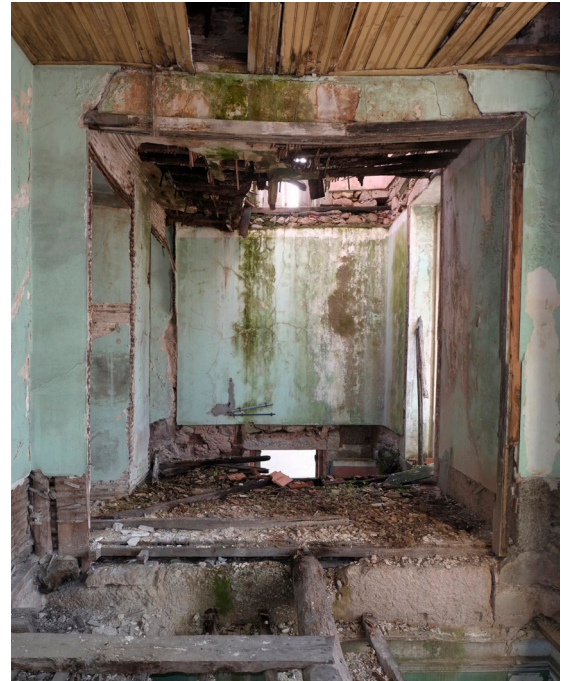
Fig.169 Abaulamento do tecto na passagem para a sala seguinte

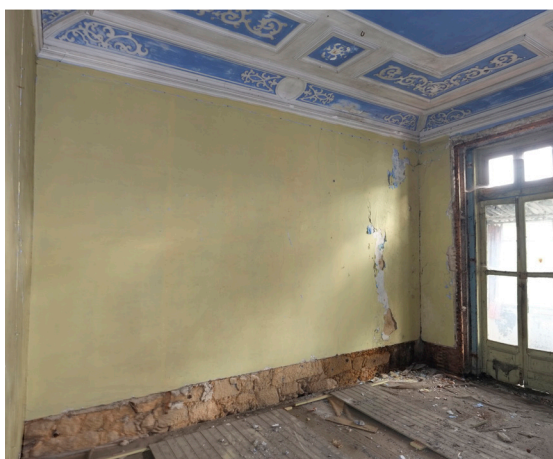
Fig.175 (6) Infiltrações na parede de meação

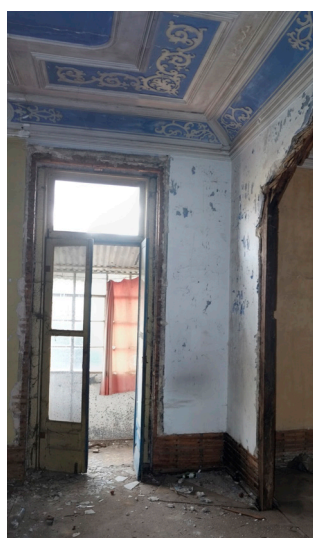
Fig.177 (6) Danos na pintura

O tecto do compartimento cinco (Fig.178), apresenta marcas de humidade e formação de bolor, devido a infiltrações que ocorrem no último piso, neste alinhamento, que também afectam a parede de tabique (Fig.177 e 178). Existem, também, infiltrações no encontro da parede do tardoz, com a da torre (Fig.178 lado direito). Ainda neste compartimento é possível observar fissurações, tanto no tecto como nas paredes.

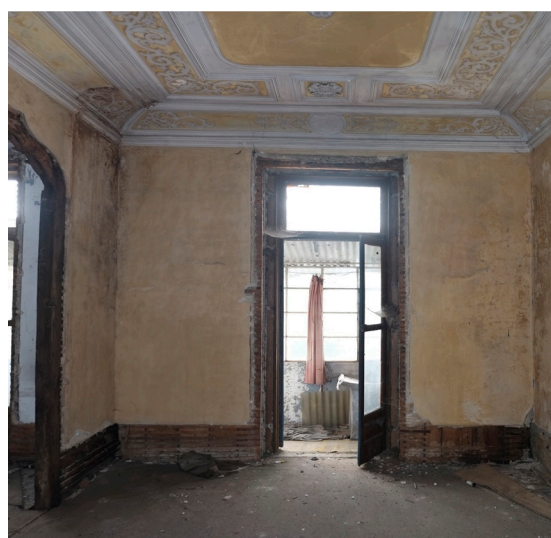
Fig.178 (5) Infiltrações na parede divisória dos compartimentos (esq.) e na da torre (dir.)

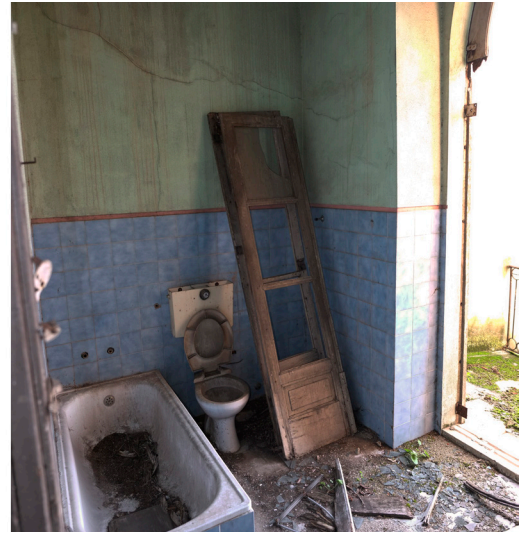
O vão existente foi emparedado recentemente, mas a anterior ausência de caixilho, permitiu a degradação do pavimento e acumulação de lixo, assim como a entrada de água.

Fig.179 Acumulação de lixo no sanitário

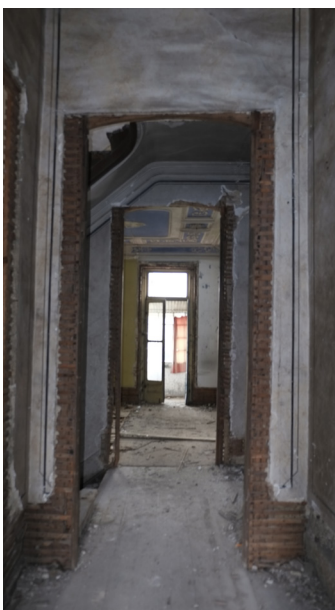
Existe acumulação de detritos em todas as circulações que levou à degradação dos pavimentos.

Fig.180 Circulação lado direito

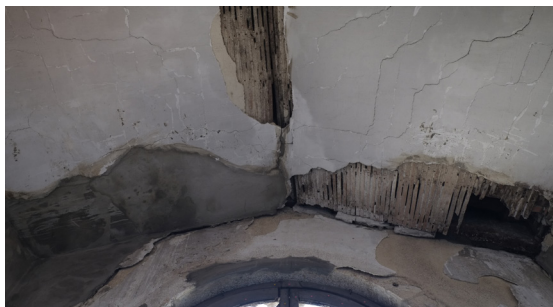
Fig. 189 Danos no tecto devido o abaulamento da cobertura

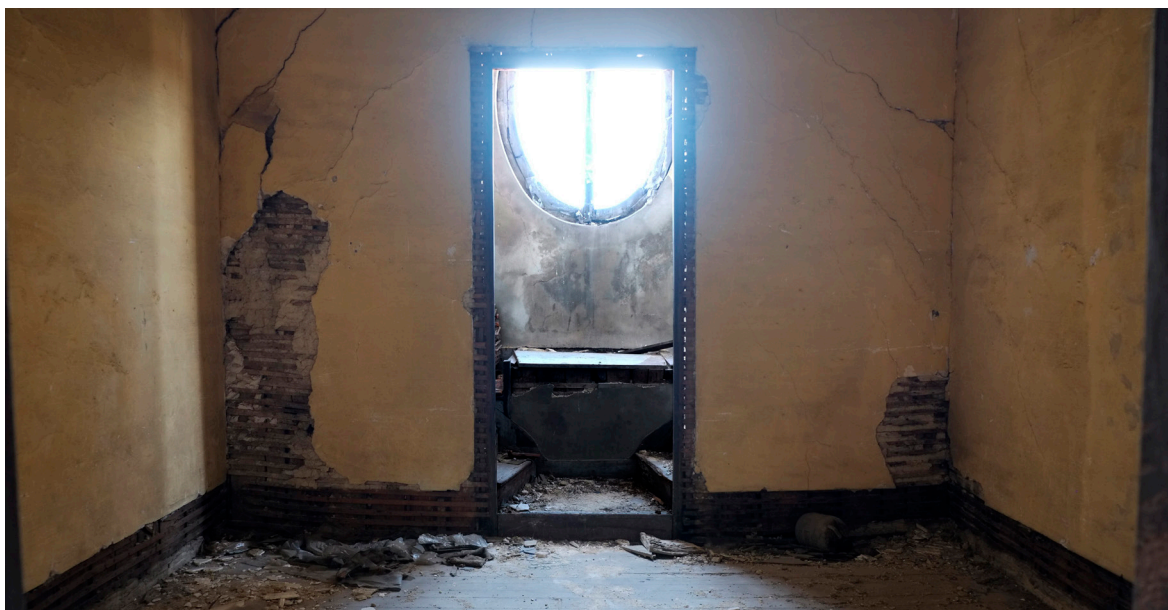
Fig. 190 Danos e fissurações nas paredes devido ao abaulamento da cobertura

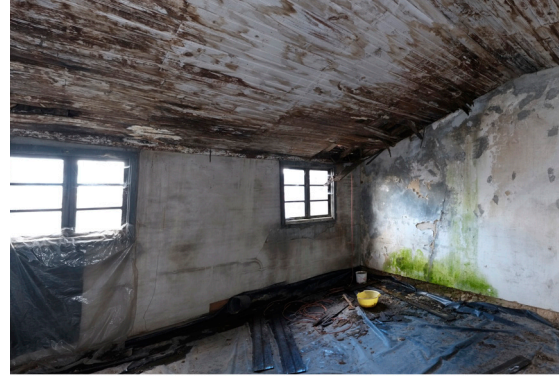
Esta infiltração é a causa dos danos no salão nobre, do piso inferior.

Fig.191 Infiltrações na cobertura e parede de meiação

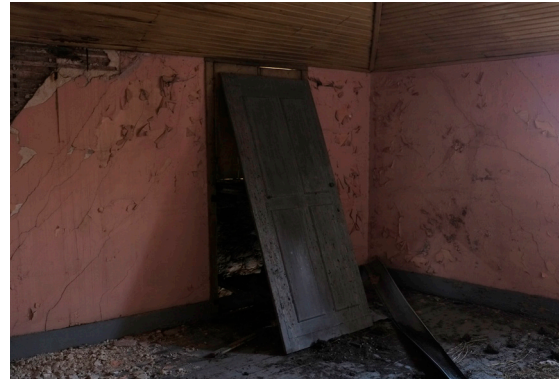
Fig.192 Fissurações e danos no filme de pintura

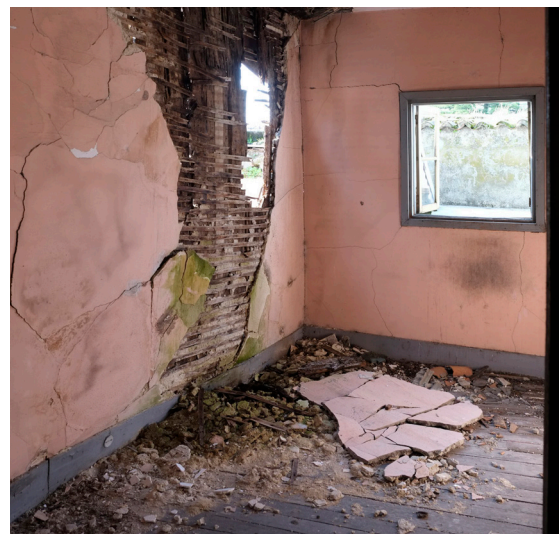
A parede de tabique visível na figura, já não preserva integridade estrutural e corre risco de aluir iminente. As restantes paredes e o sobrado, estão também afectados pela acção da água/humidade.

Fig.193 Danos estruturais na parede de tabique

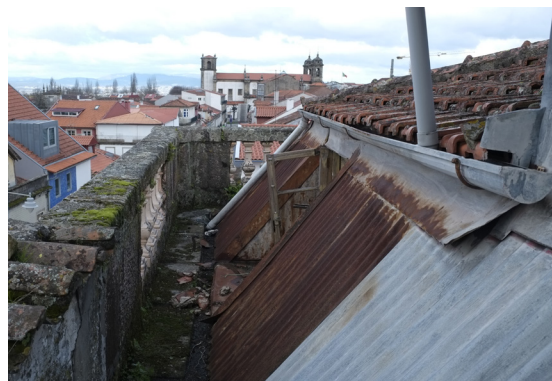
Fig.210 Degradação dos revestimentos

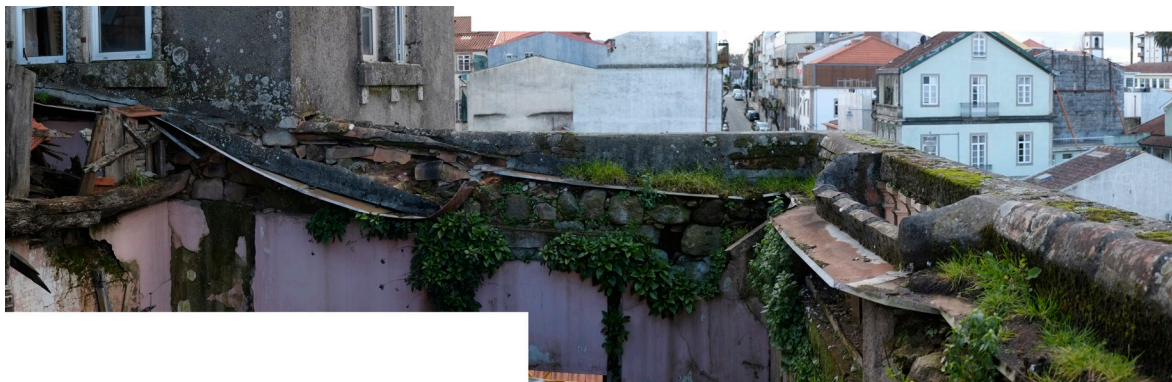
Fig.211 Cobertura do compartimento 5 desabada
