ANÁLISE COMPORTAMENTAL DE EDIFÍCIOS EM PRAZO DE GARANTIA - Estudo de Caso

ISABEL JOANA MARQUES DE SÁ AZEVEDO

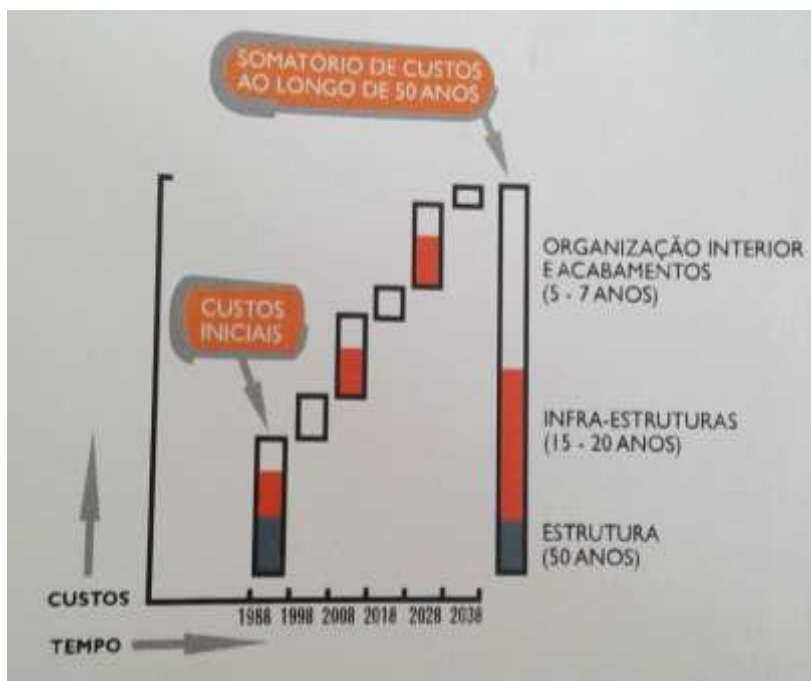
Fig. 3 – Ciclo de vida funcional de uma construção e a sua relação com a evolução as expectativas e necessidades dos utentes (Gaspar, 2003).

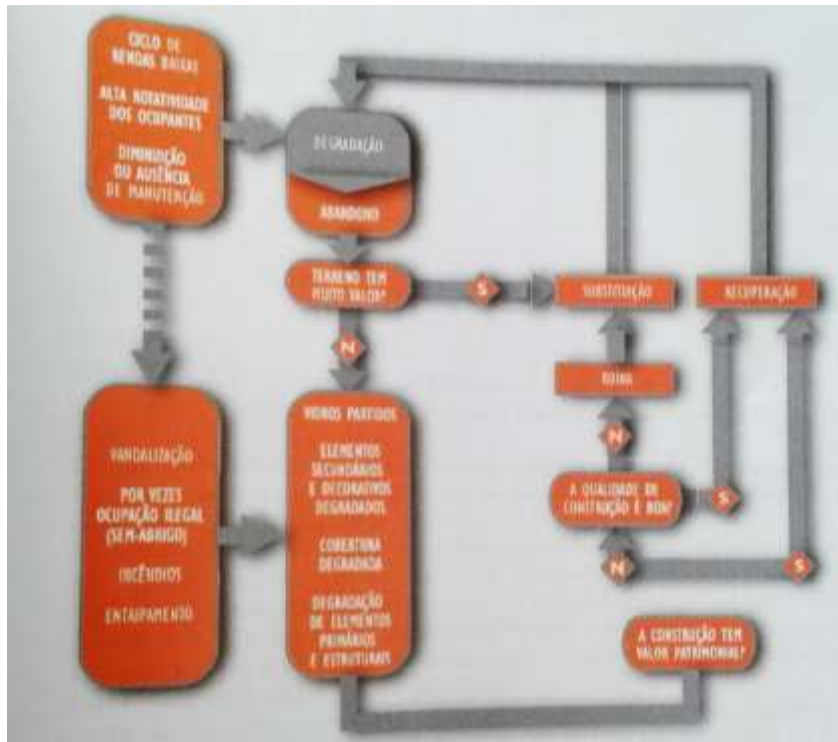
Fig. 5 – Ciclo de degradação de uma construção (Gaspar, 2003).

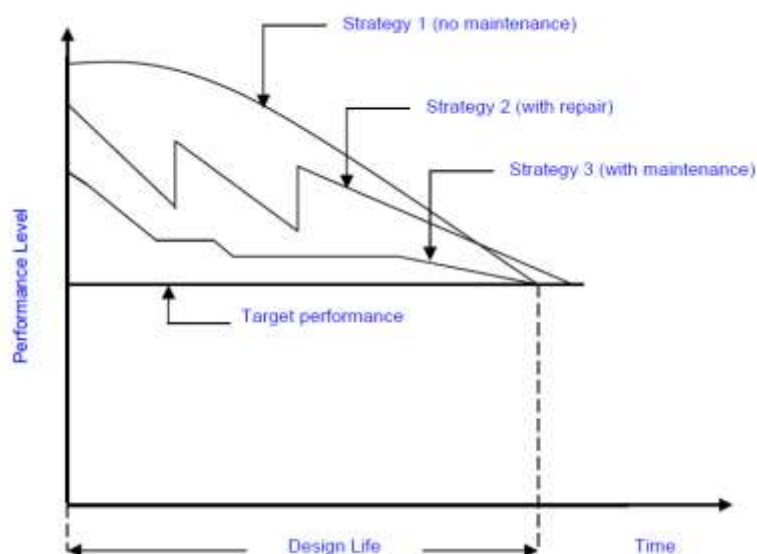
Fig. 11– Nível de performance de um edifício, (adaptado de Australian, 2006).

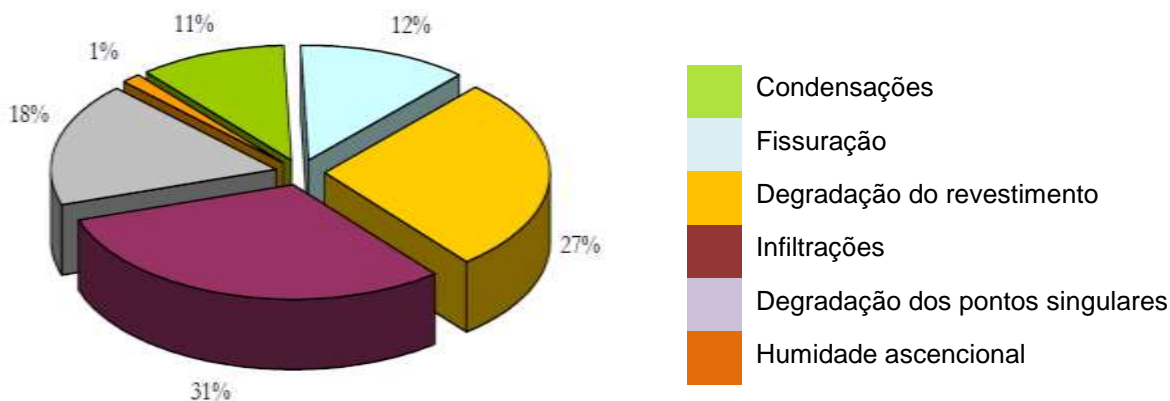
Fig. 21 - Principais patologias analisadas (Sousa, 2004).

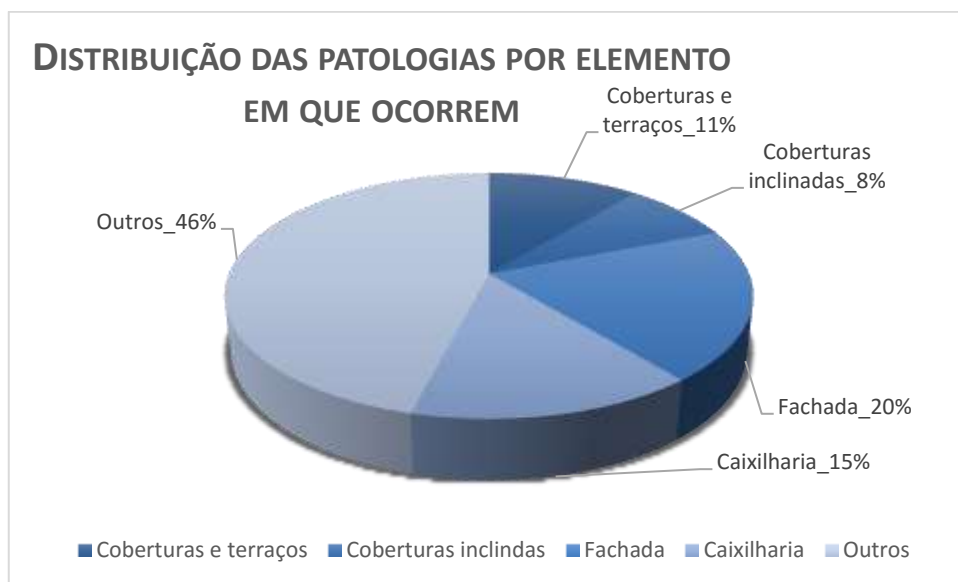
Fig. 22 – Distribuição das patologias por elemento em que ocorrem, (adaptado de Lopes, Cóias, 2003).

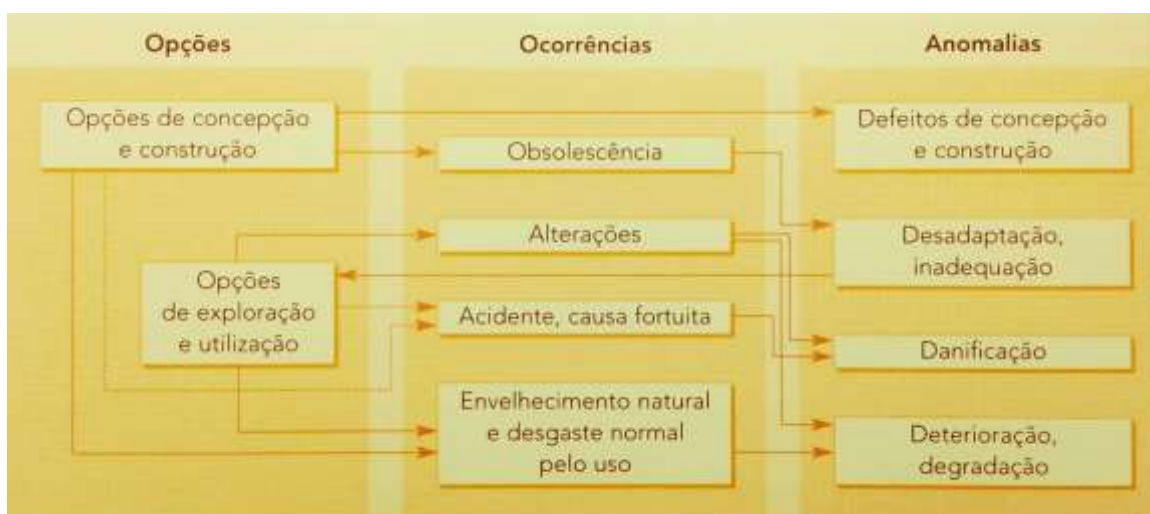
Fig. 23 – Diagrama de Fluxo de anomalias (Cóias, 2007).

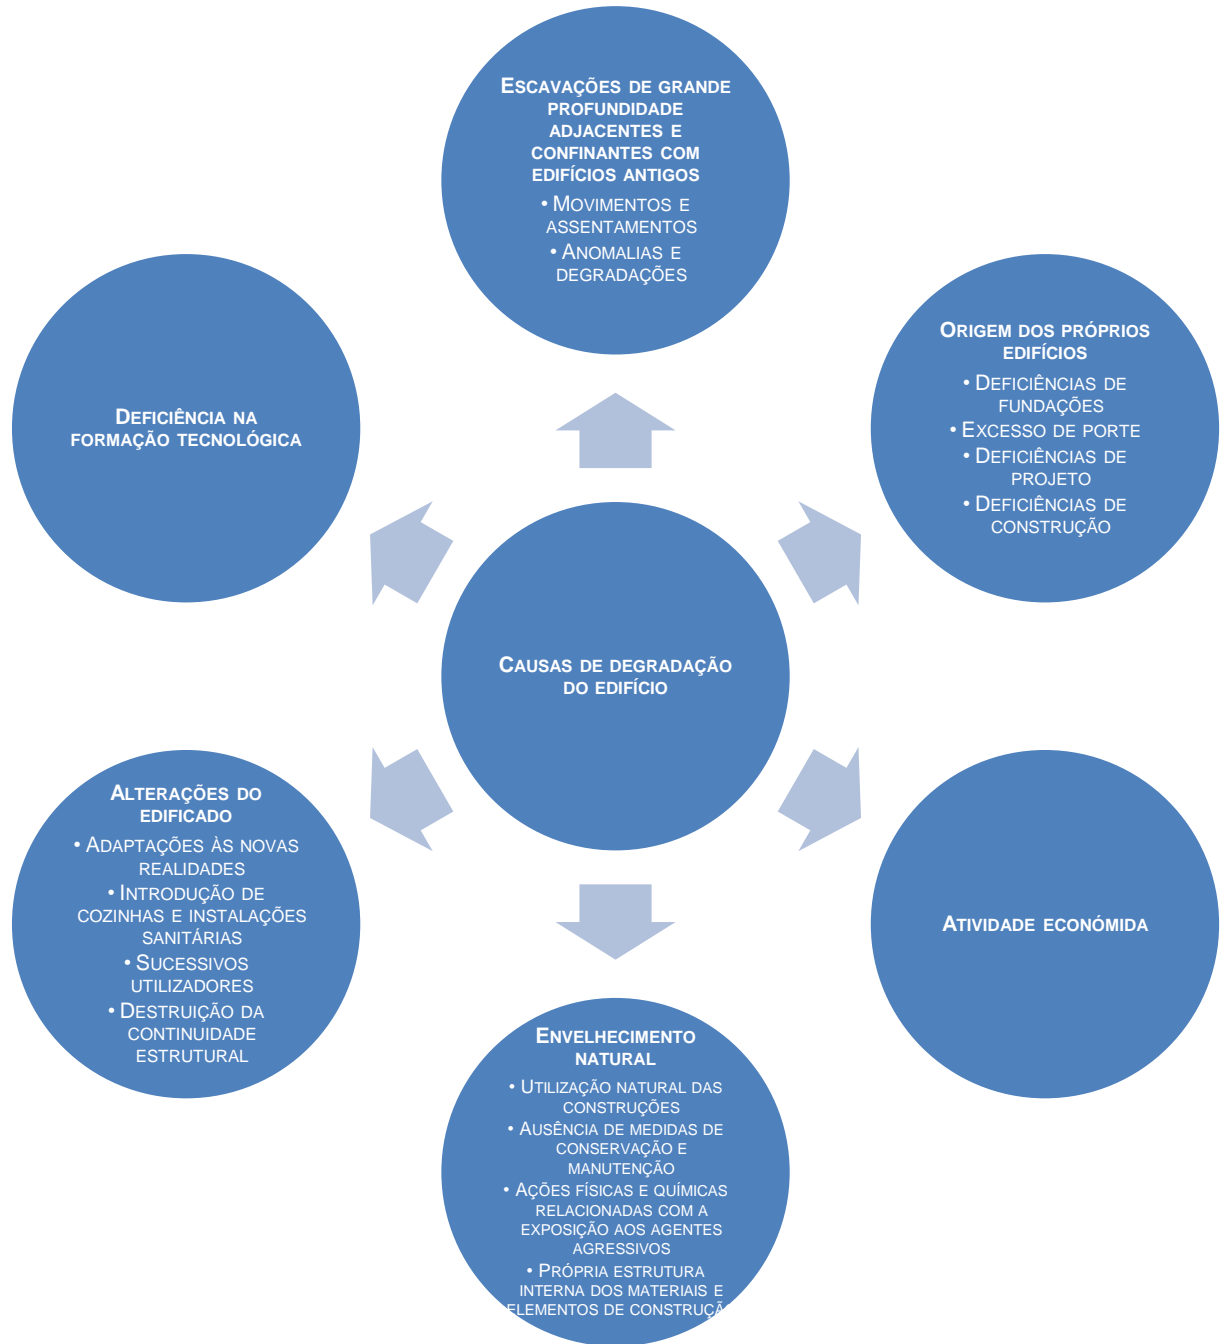
Fig. 24 – Causas de degradação dos edifícios. Adaptado de Sousa, 2004.

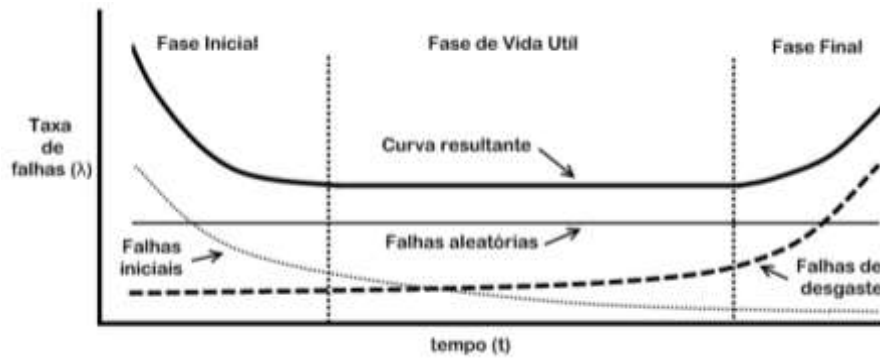
Fig. 25 – Curva de banheira detalhada (Lemos, 2010 e Smith, 2005).

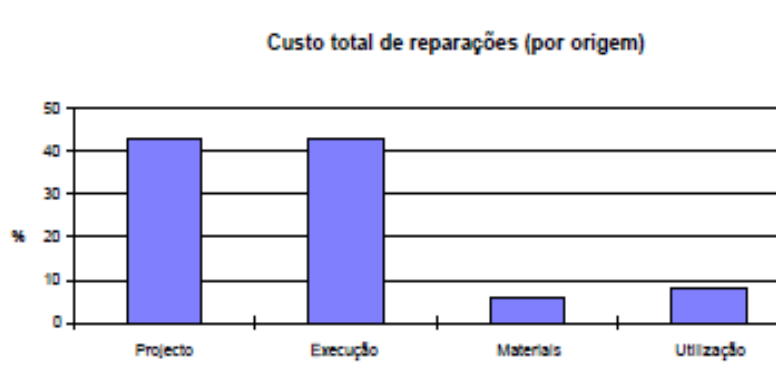
Fig. 26 - Custo total de reparações, por origem. (Afonso, Mesquita de Morais, 1998).

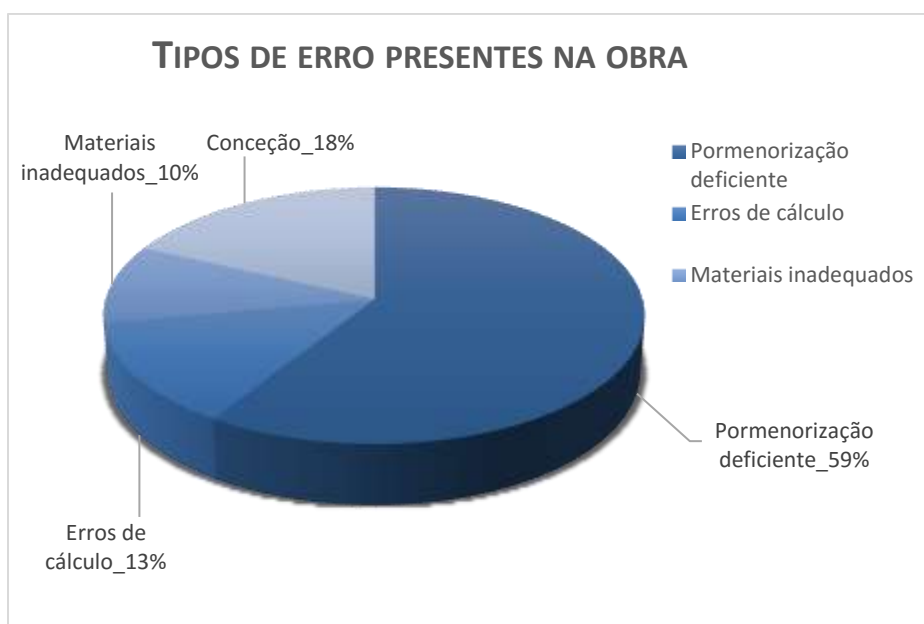
Fig. 27 – Incidência dos diferentes tipos de erro presentes na obra, (adaptado de Afonso, Mesquita de Morais, 1998).

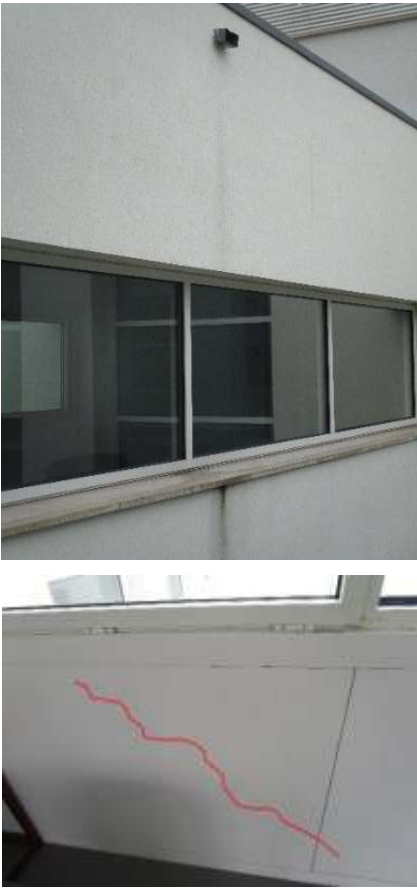
<p>CAUSA</p>	<p>O tubo de queda é demasiado curto, o que origina que a água desça pela parede. Um tubo maior ou curvilíneo resolveria o problema. Falta de atenção em construção, porque no lado oposto o tubo tem um tamanho maior e evita este fenómeno.</p>

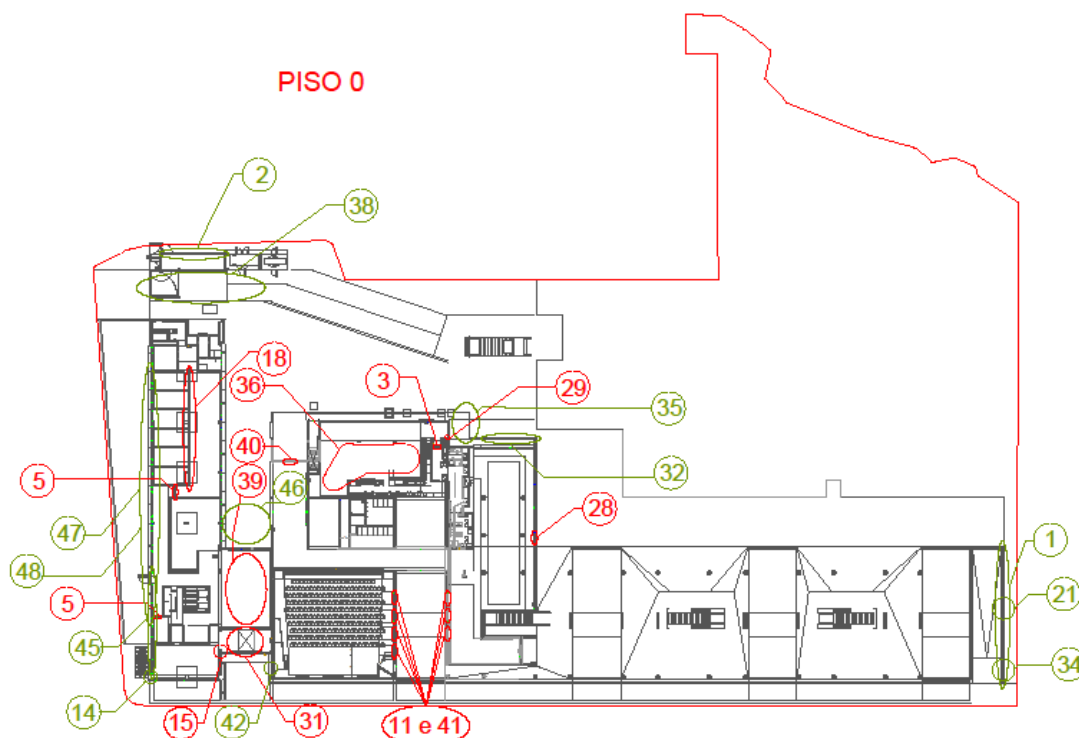
Fig. 39– Planta do Piso 0 com anomalias assinaladas nos respetivos locais.

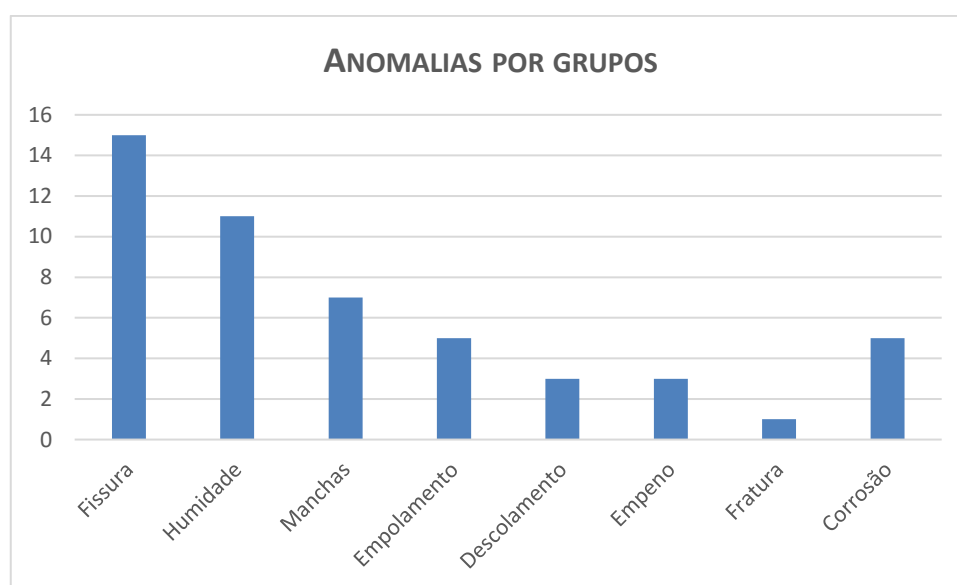
Fig. 41 – Tipos de anomalias por grupos.

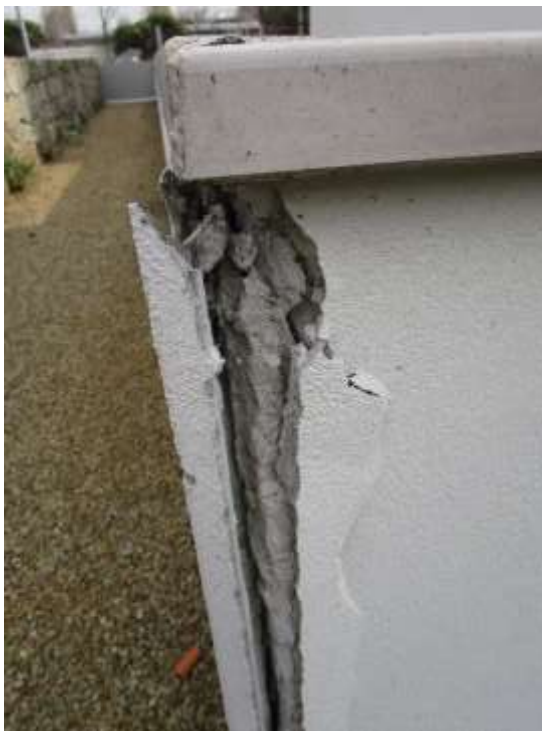
Fig. 44 – Fratura do reboco no muro exterior.

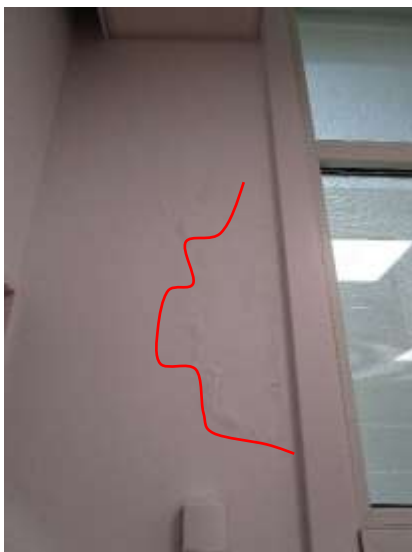
Fig. 48 – Humidade na parede da sala L.1.11.

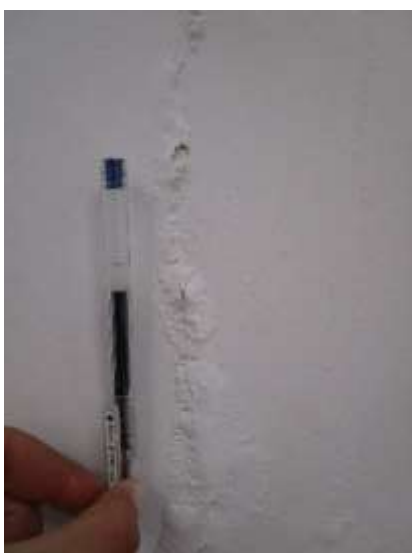
Fig. 49 – Tipo de manchas de humidade na parede da sala L.1.11.

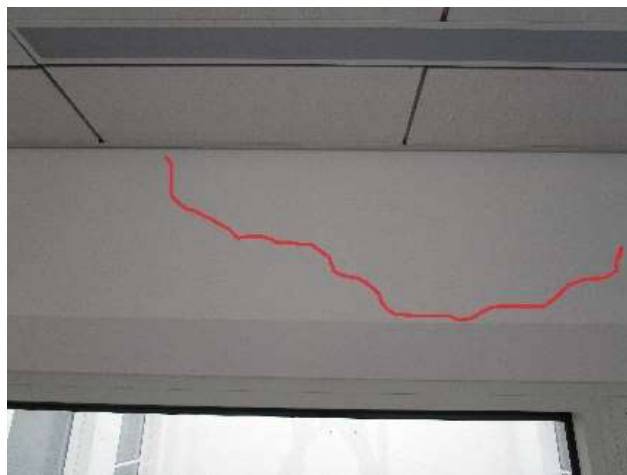
Fig. 50 – Manchas de humidade na parede do corredor no piso1.

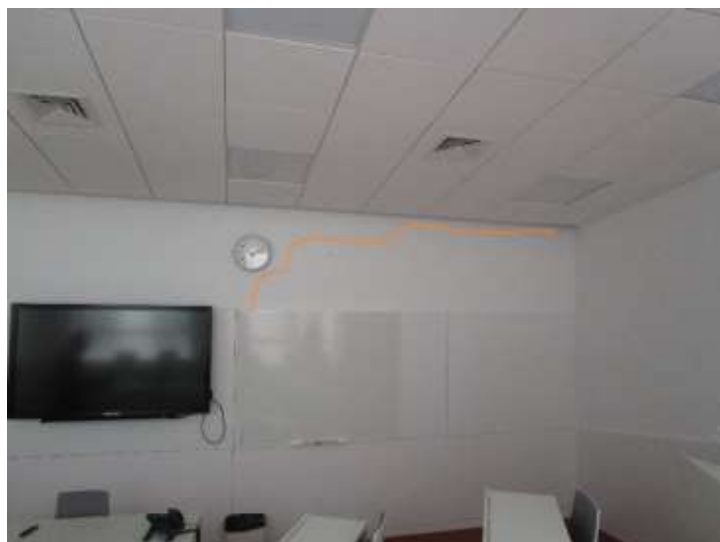
Fig. 53 – Fissura na zona do relógio.

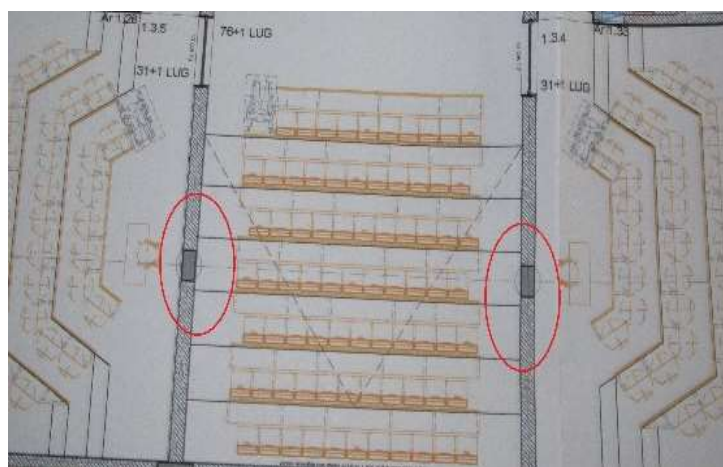
Fig. 54 – Localização em planta da fissura nas salas de aula.

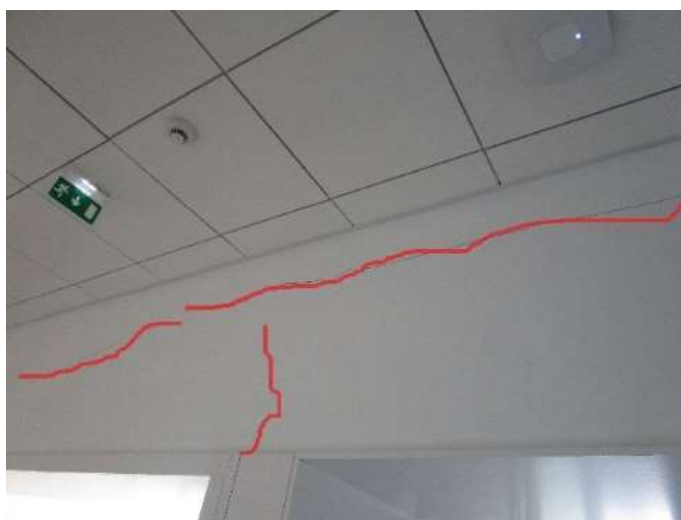
Fig. 55 – Fissuração entre a zona dos gabinetes e a “open space”.

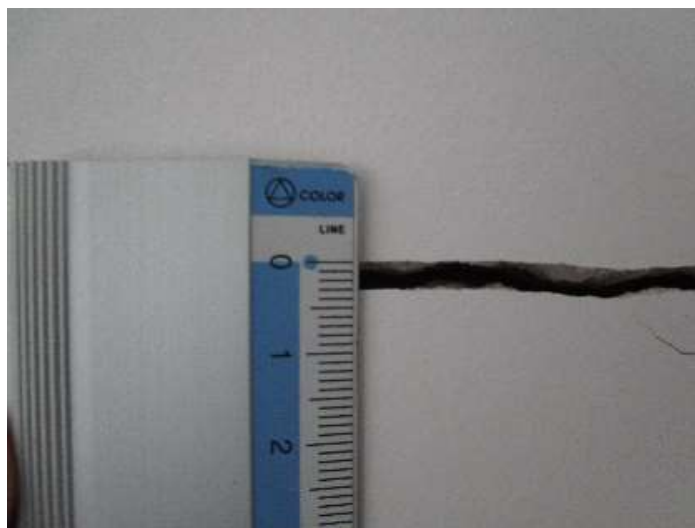
Fig. 56 – Medição da abertura da fissura.

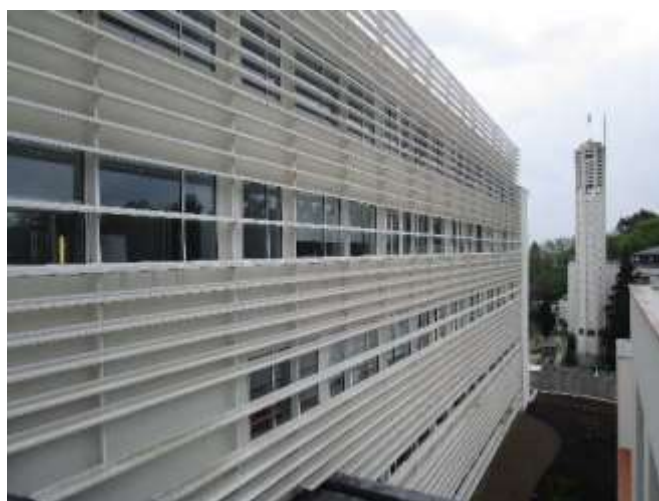
Fig. 57 – Lâminas solares voltadas a norte.

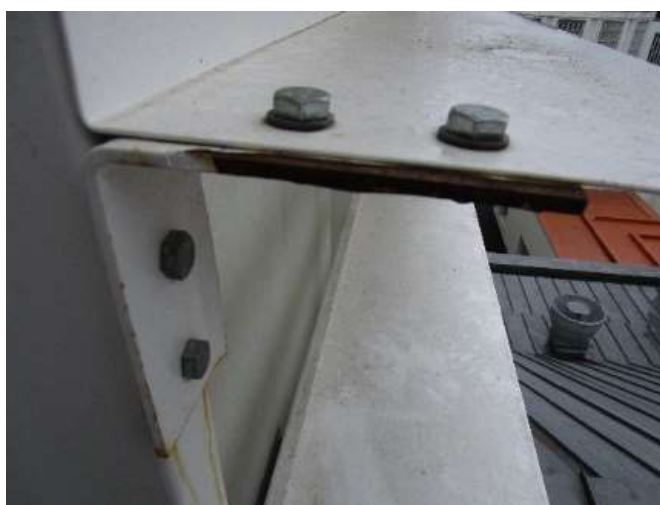
Fig. 58 – Corrosão numa lâmina de ferro.

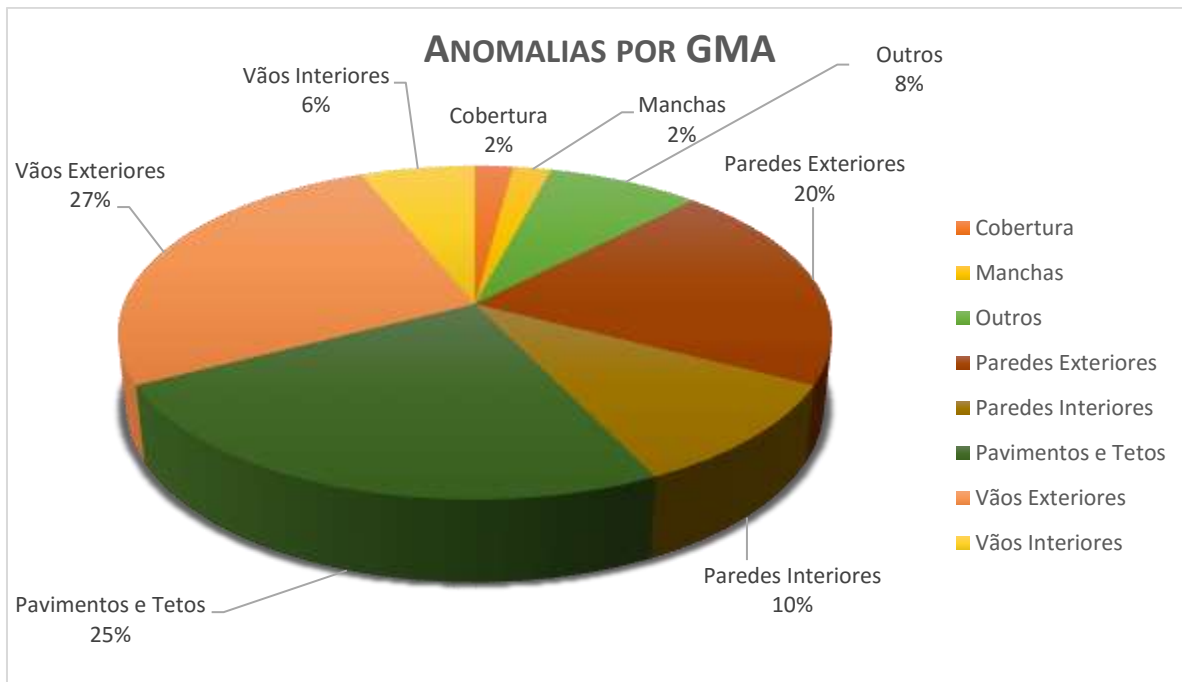
Fig. 61 – Agregação de anomalias em GMA.

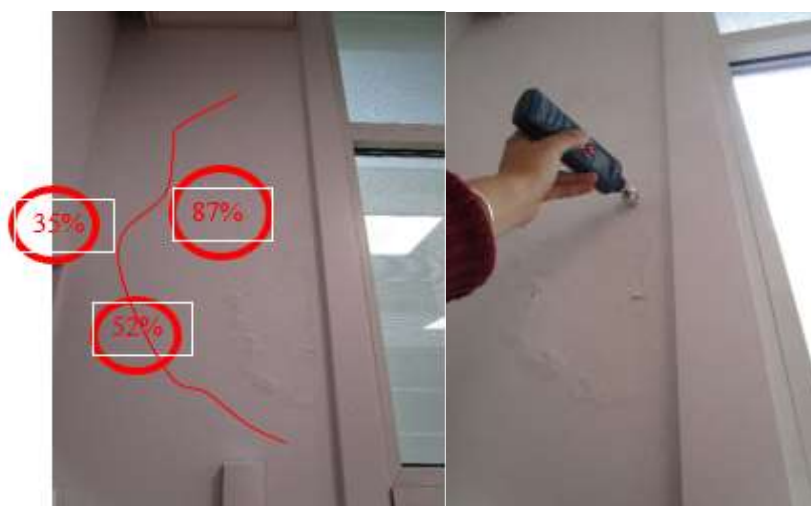
Também foi possível averiguar acerca das variações de temperatura superficial interior, através de uma análise termográfica com recurso a uma câmara de infravermelhos. Contudo, os resultados não foram conclusivos.

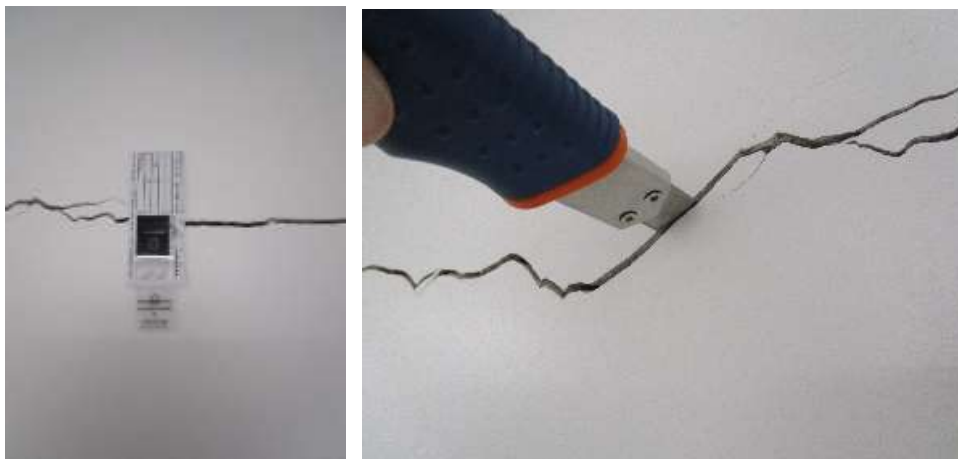
6. MEDIDAS DE MANUTENÇÃO

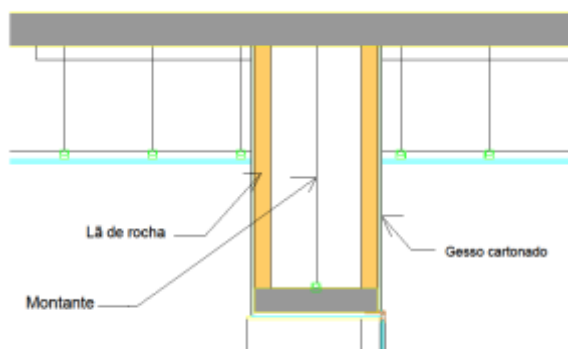
6.2 Medidas preventivas

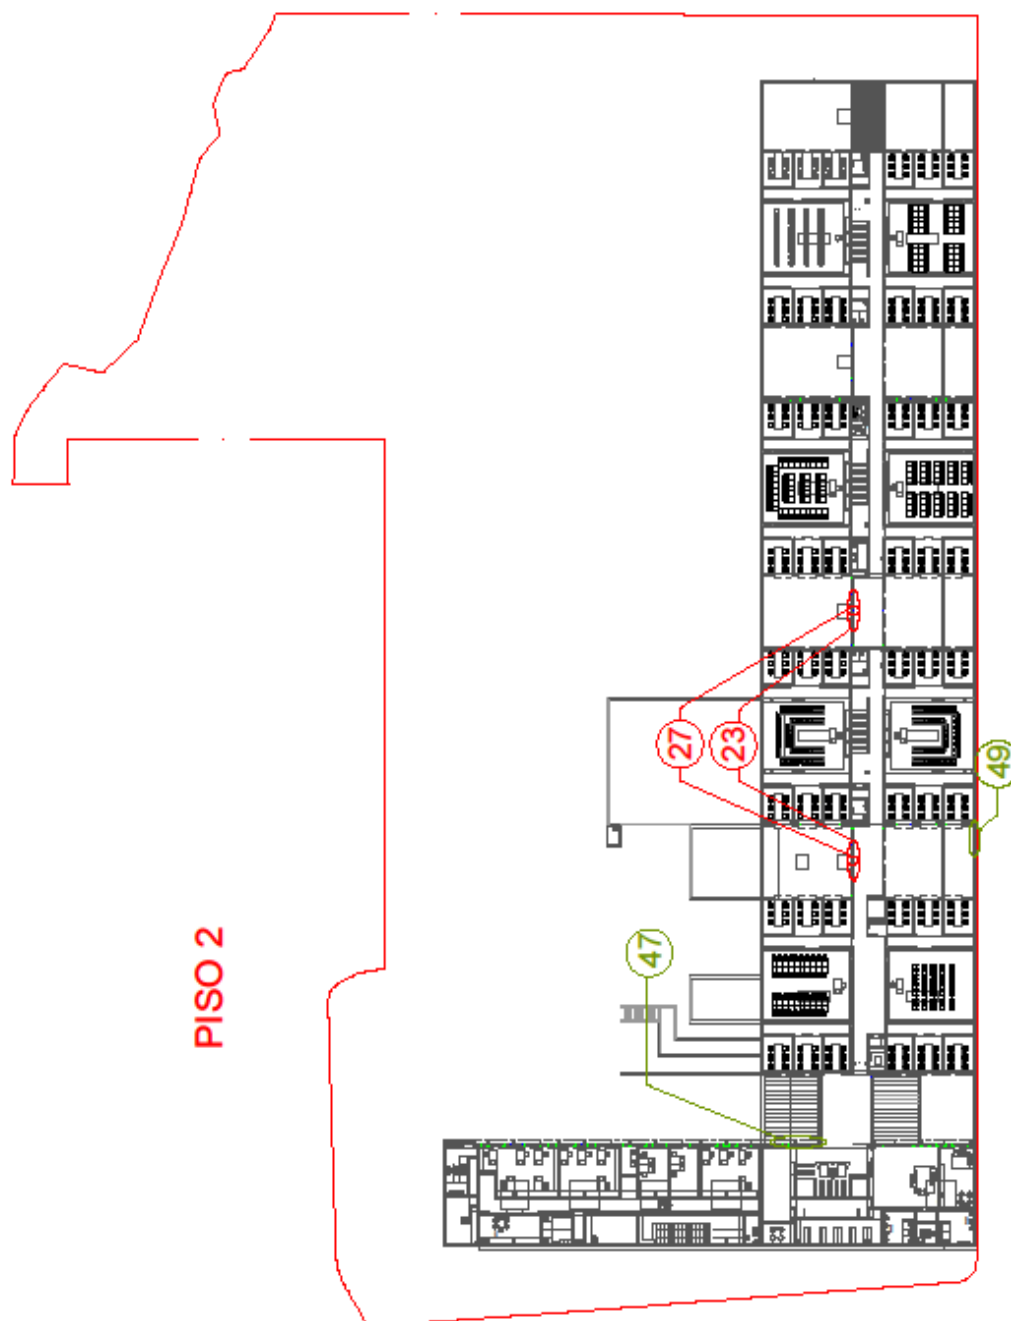
A.1.6. QUADRO SÍNTESE DAS ANOMALIAS

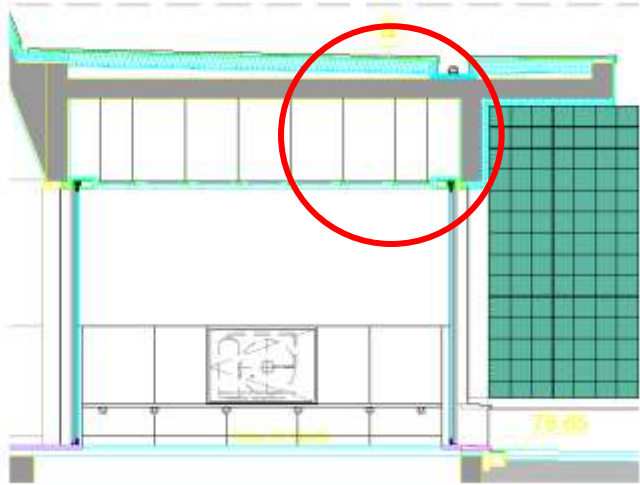
ANOMALIA	<p>Na entrada principal cerca de 2 meses após o início da utilização do edifício houve uma manifestação de humidade no teto da entrada principal.</p> <p>Já foi reparada a anomalia, desentupindo o ralo e reparando a pintura do teto da entrada.</p>

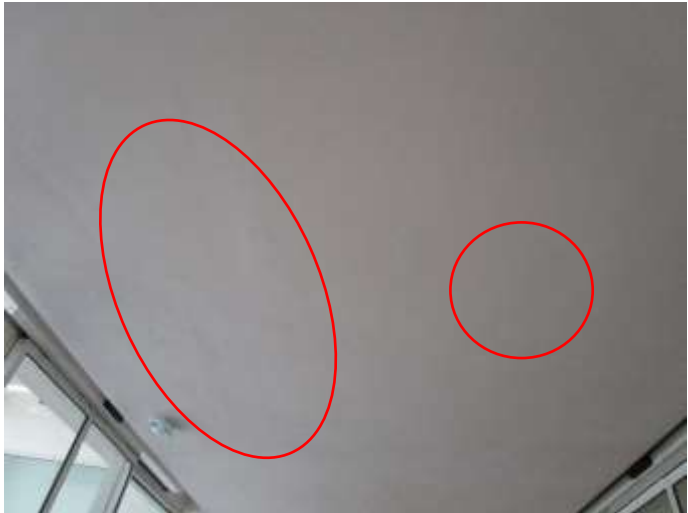
CAUSA	Entupimento da caleira devido a ausência de manutenção ou inadequação dos ralos dos tubos de queda.

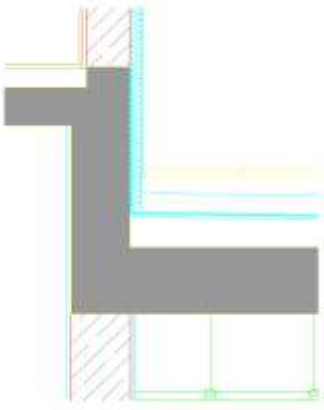
ANOMALIA	<p>O teto da entrada do restaurante começou a ter manifestações de humidades por infiltração.</p>

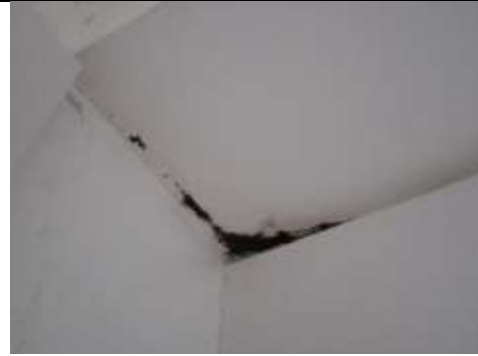
Foi verificada a ligação de impermeabilização da cobertura para perceber como estava feita. Esta humidade encontra-se numa junta de dilatação. Pois a cobertura está bem isolada.

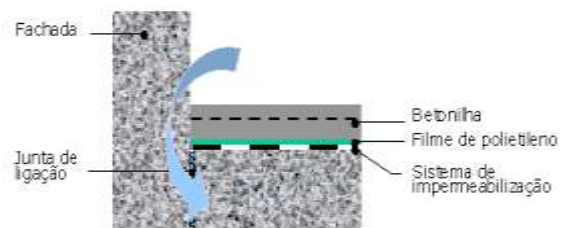
A solução para resolver o problema:

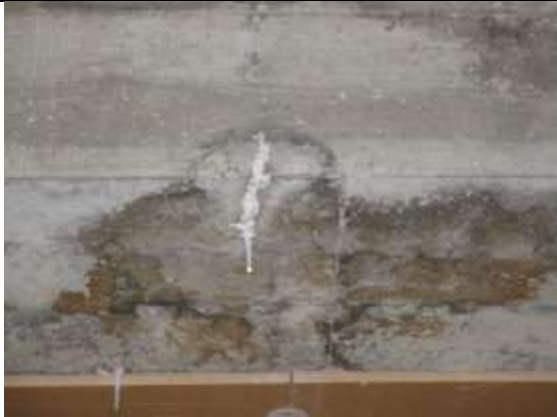
CAUSA	<p>Infiltração devido a rotura no tubo de águas freáticas. Este tipo de manifestação de humidade está sempre associado à presença de água, de sais solúveis e de fenómenos de migração da humidade. A água tem origem no solo pelos sistemas de drenagem deficiente. Degradação do aspeto e das condições de conforto e salubridade. Degradação dos revestimentos, principalmente devido ao facto de se ter criptoflorescências. Como a água tem origem no solo, os sais contribuem para uma mais acentuada deterioração da faixa de separação entre a zona seca e húmida das paredes.</p> <p>A manifestação patológica surgiu devido à deficiente configuração do remate do sistema de impermeabilização da cobertura com as guardas e ao envelhecimento prematuro do sistema de impermeabilização.</p>

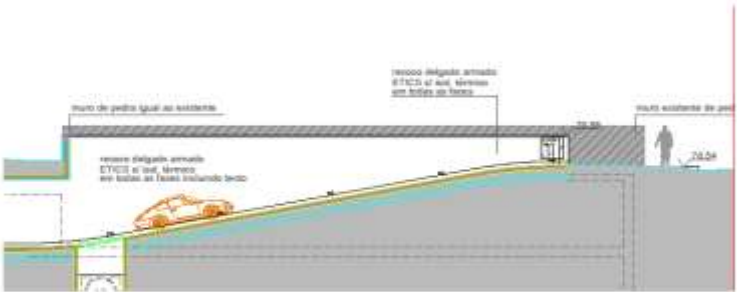
ANOMALIA	<p>Assentamento do muro exterior e presença de humidade.</p>

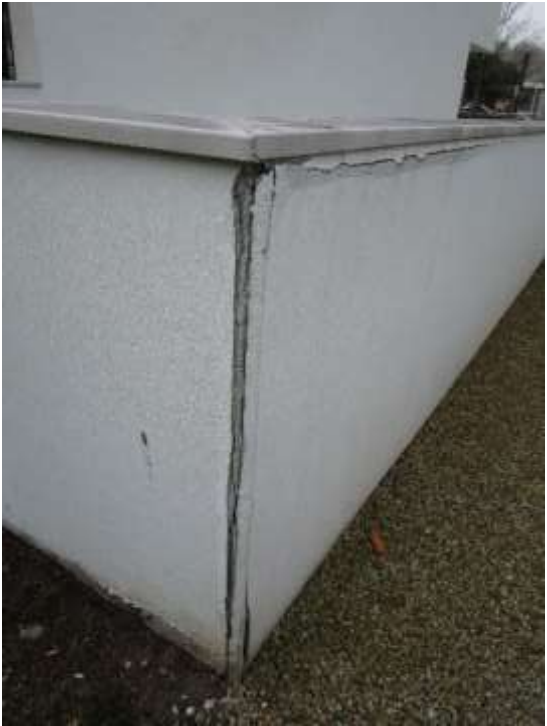
CAUSA	<p>Excesso de peso da pedra.</p> <p>A fissuração do reboco deveu-se à retração das argamassas e à solicitação térmica. Nas condições de aplicação correntes, as argamassas sofrem uma retração inicial resultante da dissecação, da hidratação (retração endógena) e da carbonatação. A retração global das argamassas é influenciada por relações complexas entre o tipo de cimento, os inertes, a composição e o processo de cura. O controlo da retração não pode, no entanto, ser limitado à escolha do tipo de materiais, da composição da mistura e da relação água/cimento, sendo necessário atuar sobre as condições higrotérmicas do local e sobre a capacidade de absorção do suporte.</p>

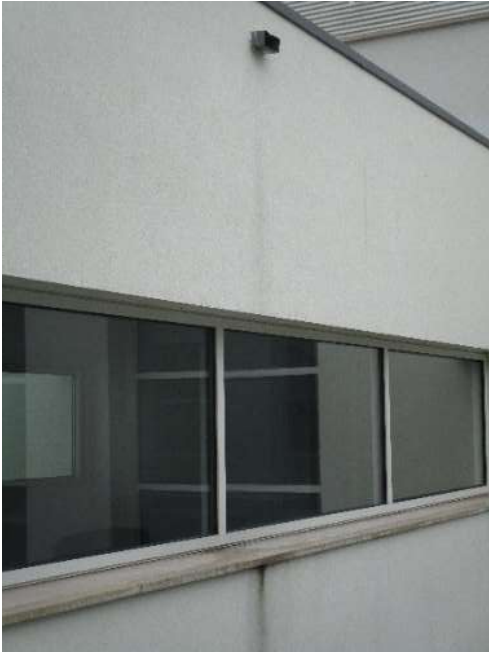
ANOMALIA	Está a provocar humidade por infiltração. Lambrim já substituído em Abril de 2014.

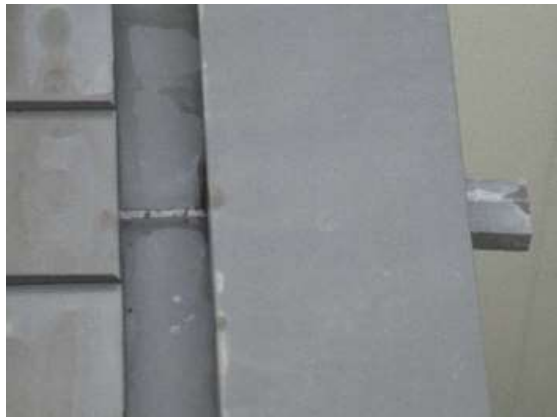
EFM		PE_02
PARTES CONSTITUINTES		Tubo de queda
DESCRIÇÃO	SOLUÇÃO PROJETO	<p>O tubo de queda está a provocar escorrimentos de água pela parede originando humidade por infiltração no interior.</p> <p>Foi observado o projeto de águas para ver funcionamento da cobertura.</p>

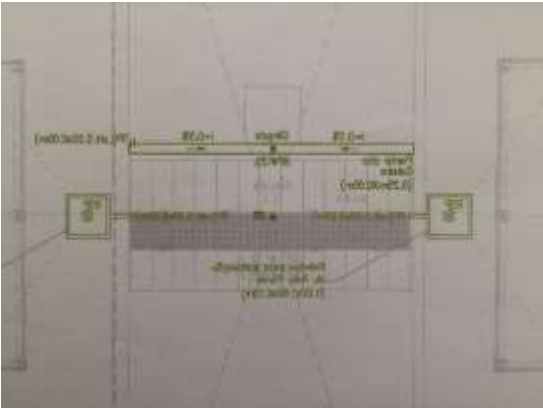
<p>Foi observado o projeto de arquitetura para perceber como foram efetuadas as ligações.</p>

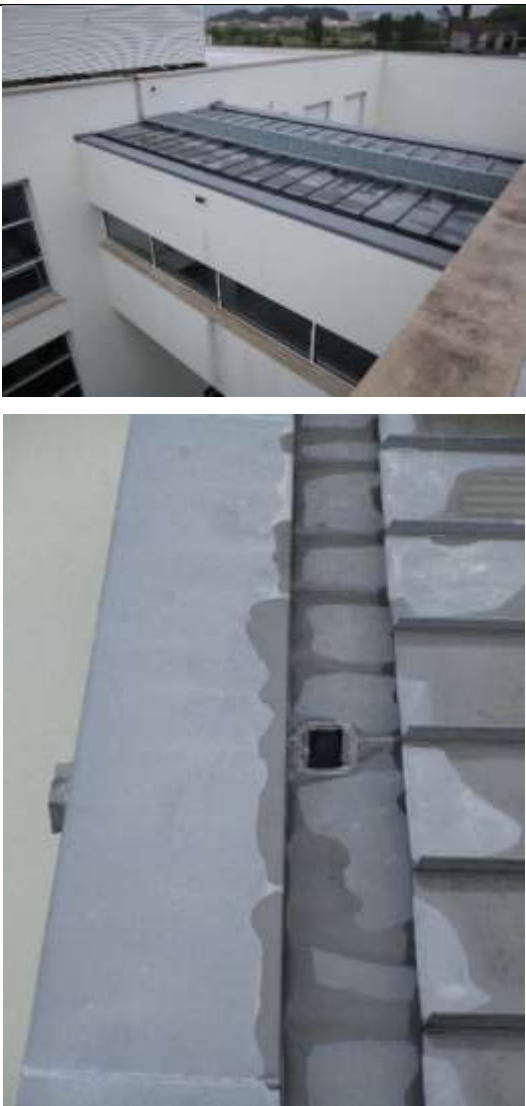
ANOMALIA		Levantou-se o teto falso para verificar se existiam manifestações de humidade, mas não se verificou. Na zona do corredor existe humidade por infiltração na zona superior da janela. Esta zona coincide com o local de escoamento da água que desce pelo tubo de queda.

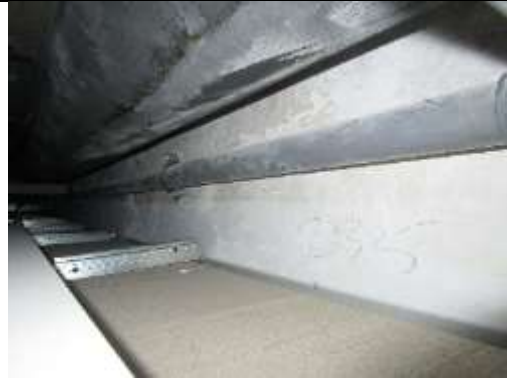
Foi utilizado um medidor de humidade em profundidade para verificar a o valor existente e foi obtido 44 %.

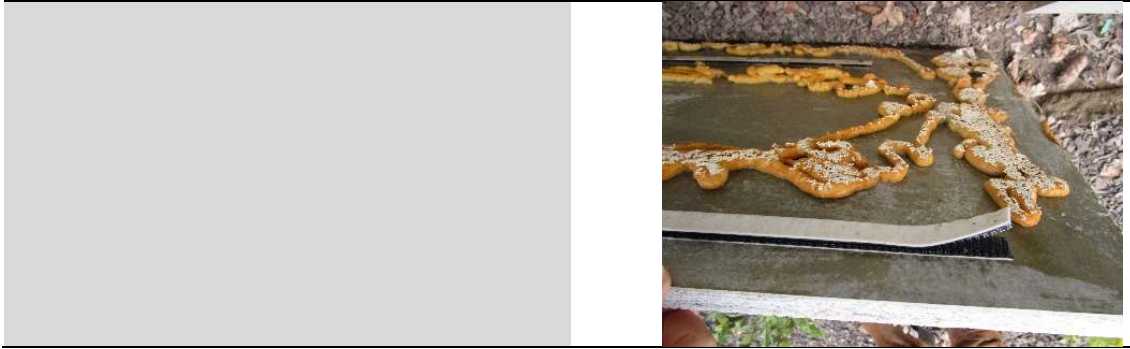
EFM		PE_05
PARTES CONSTITUINTES		Parede sala de aula 1.6.
DESCRIÇÃO	SOLUÇÃO PROJETO	<p>O caixilho é em alumínio e a parede tem cerca de 0.30m de projeto.</p> <p>A impermeabilização da fachada foi efetuada com sistema ETIC's da Fassa Bartolo. É utilizado como revestimento decorativo para exteriores e interiores sobre rebocos à base de cal-cimento. Com granulometria de 0.6mm.</p>

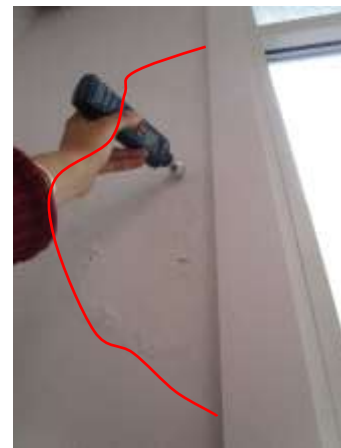
No caixilho mediu-se 87%, na zona da parede próxima do caixilho mediu-se 52% e numa zona mais afastada da janela mediu-se 35%. Todos os valores nas zonas afetadas.

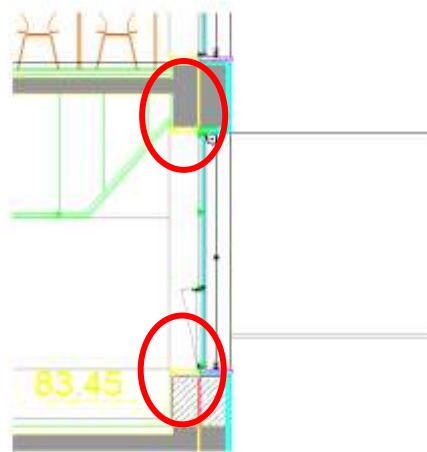
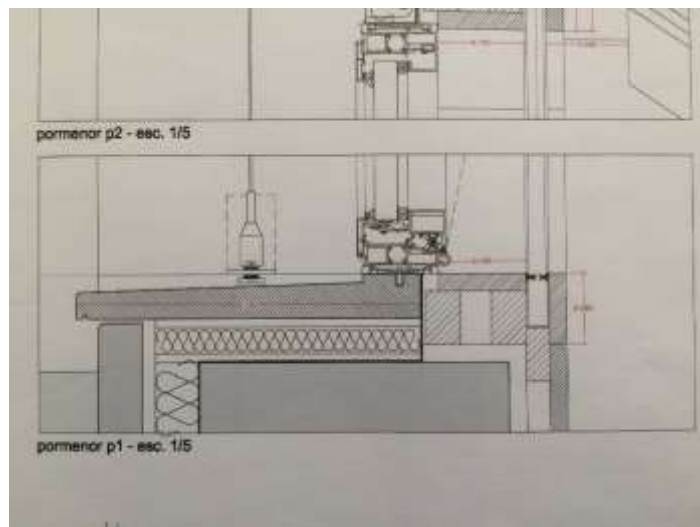
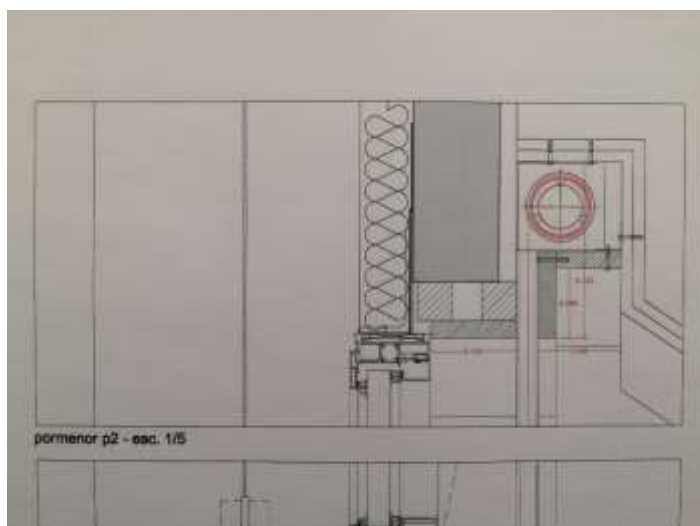
Sobre os pormenores das impermeabilizações nas soleiras e nas padieiras viu-se que:

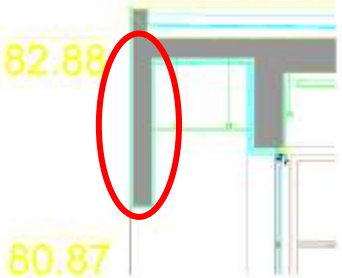
ANOMALIA	<p>Na zona do deck a parede apresenta manchas da parede.</p> <p>As manchas são escuras e formando círculos.</p> <p>Predominantemente as manchas aparecem na fachada voltada a oeste.</p>

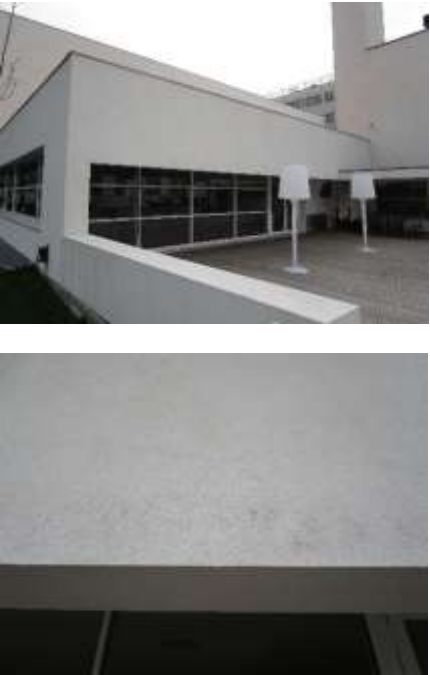
CAUSA	<p>As humidades ainda não tiveram tempo de se formar, portanto deve ser devido à aplicação inapropriada da tinta.</p> <p>O desenvolvimento de microorganismos, tais como algas, fungos e líquenes, sobre as fachadas com revestimento em ETICS, apenas ocorre quando se verifica a presença de água em quantidade significativa e períodos prolongados. A presença de</p>

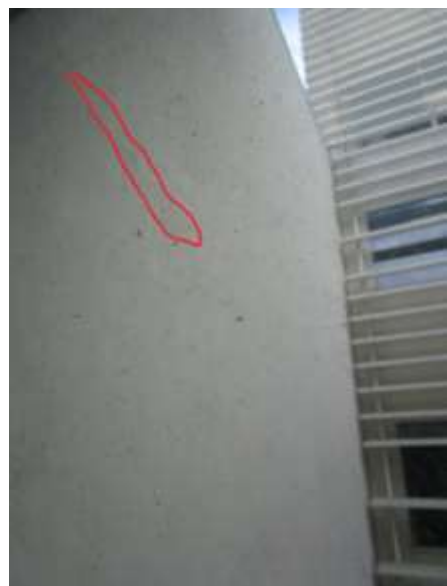
ANOMALIA		<p>A tinta exterior na parede que está voltada a poente apresenta empolamento da tinta. Tem uma mancha de humidade e o que parece ser uma “bolha” de água.</p>

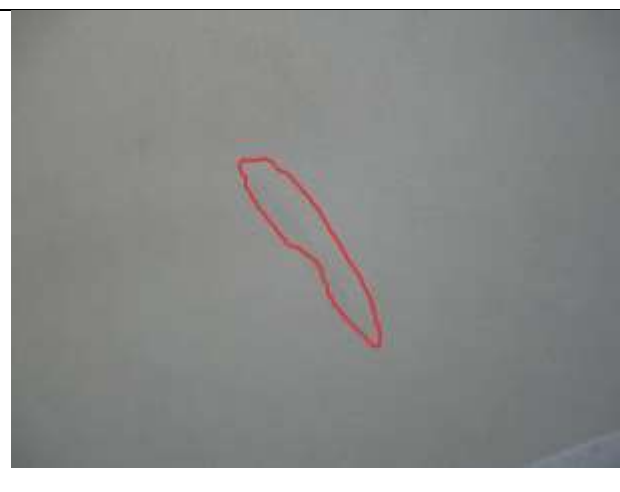
CAUSA	A deficiente impermeabilização através do capeamento da fachada originou que fosse possível a água penetrar pelo revestimento infiltrando-se no reboco.

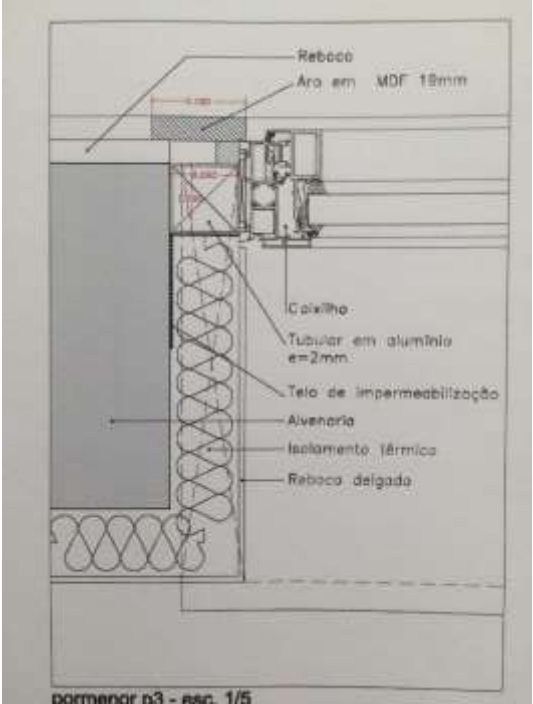
<p>pormenor n3 - esc. 1/5</p>

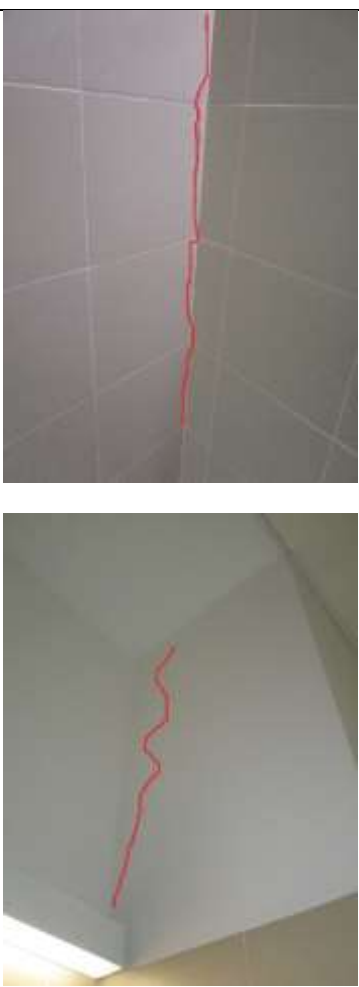
CAUSA	Fissuração de gravidade média, mas com expressão visual, em geral, significativa. No caso de fissuração por excesso de carga localizada é imprescindível verificar a estabilidade da parede em particular na zona afetada.
