ANÁLISE COMPORTAMENTAL DE EDIFÍCIOS EM PRAZO DE GARANTIA - Estudo de Caso

ISABEL JOANA MARQUES DE SÁ AZEVEDO

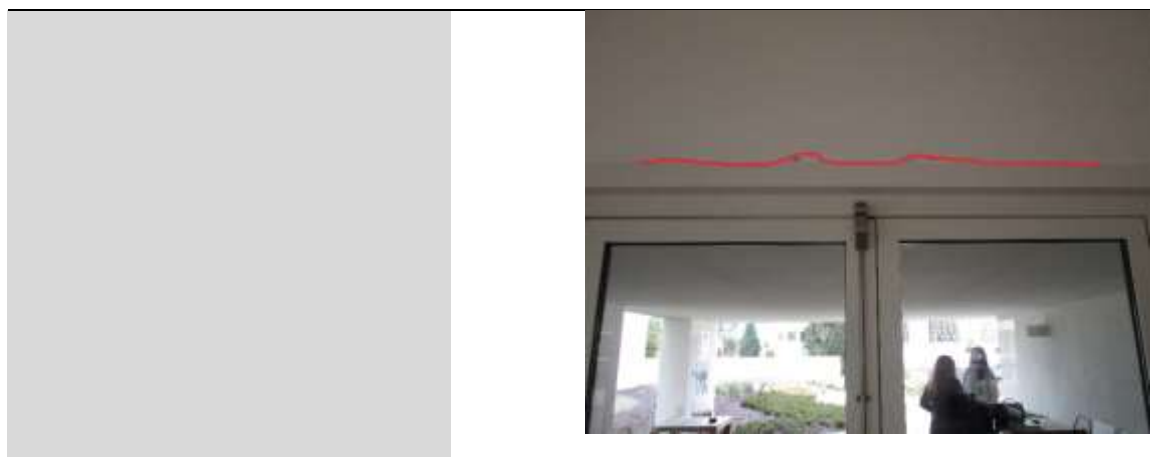
CAUSA	Fissuração de gravidade média, mas com expressão visual, em geral, significativa. No caso de fissuração por excesso de carga localizada é imprescindível verificar a estabilidade da parede em particular na zona afetada.

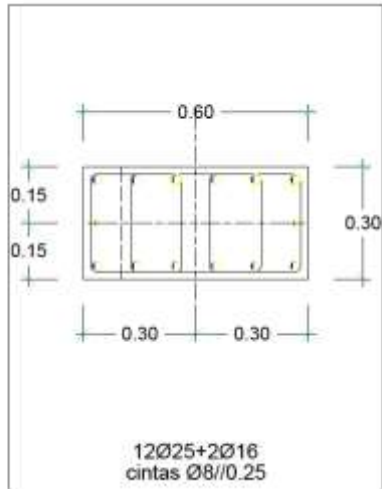
<p>0.60 0.15 0.15 0.30 0.30 0.30 12Ø25+2Ø16 cintas Ø8/0.25</p>
<p>SOLUÇÃO CONSTRUÇÃO</p>	<p>Na construção foi efetuada uma viga de betão com os 8 m de comprimento e cerca de 0.15 m de altura para 0.6 m de largura. As paredes em ambos os lados são de alvenaria com caixa de ar.</p>
<p>ANOMALIA</p>	<p>Fissura na parede com cerca de 4mm de espessura na zona máxima. As fissuras aparecem na zona a meio vão entre os pilares tendo uma orientação descendente. O vão tem cerca de 8 m.</p>

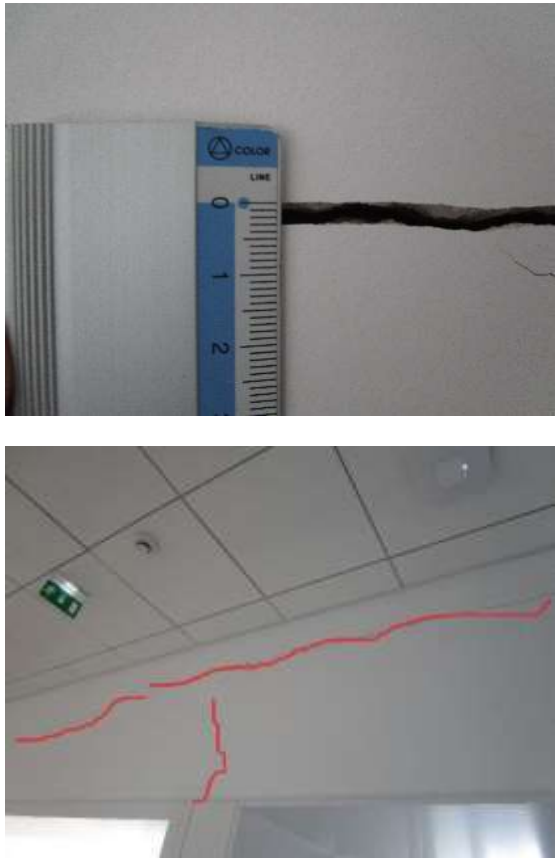
<p>Colocou-se um fissurómetro para monitorizar a evolução da fissura. No dia 8 de Abril.</p>

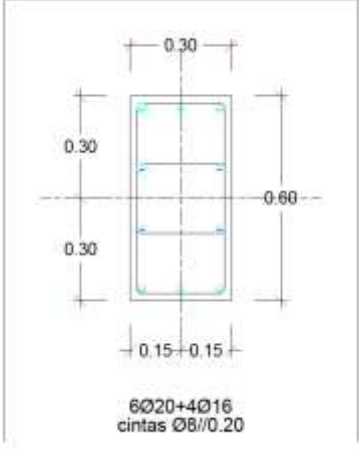
EFM		PI_02
PARTES CONSTITUINTES		Parede Sala 1.2
DESCRIÇÃO	SOLUÇÃO PROJETO	Parede de alvenaria com cerca de 30 cm de espessura O pilar tem

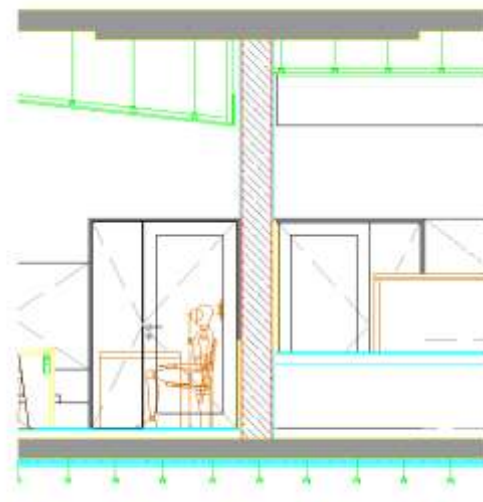
Laje do pavimento da sala com a fissura.

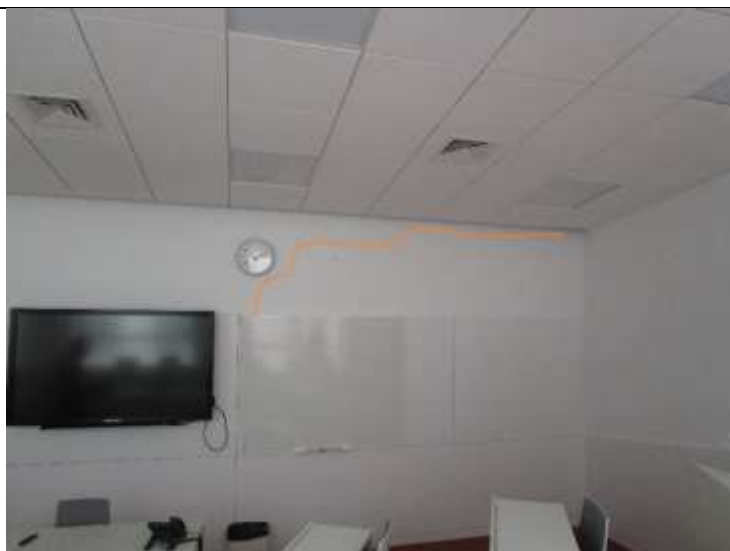
Localização da fissura:

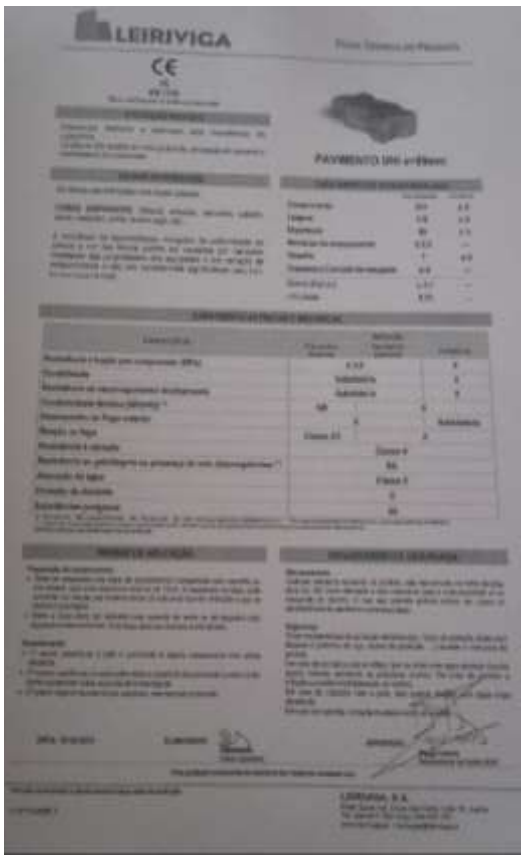
ANOMALIA		O pavimento encontra-se deteriorado em bastantes zonas. Com marcas de assentamento do pavimento e fraturas dos blocos.

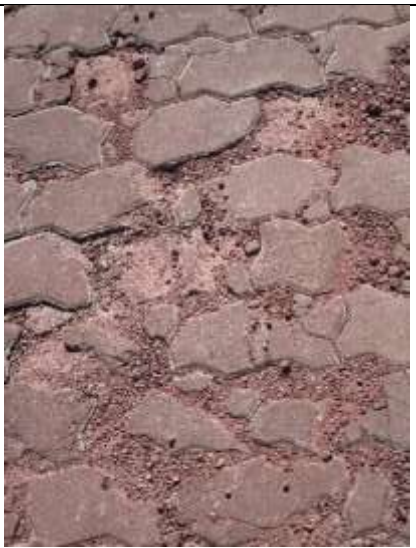
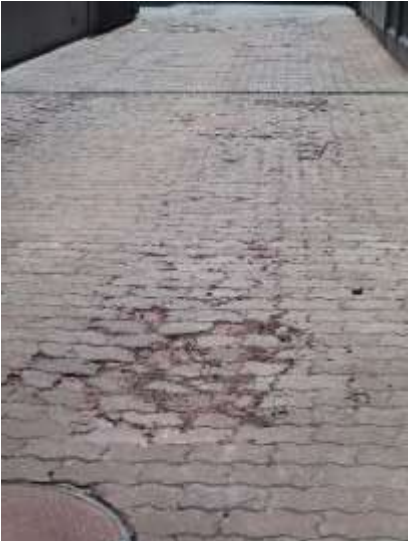
CAUSA	Má aplicação do pavimento sem assentamento prévio e fraca qualidade do material para o uso destinado.

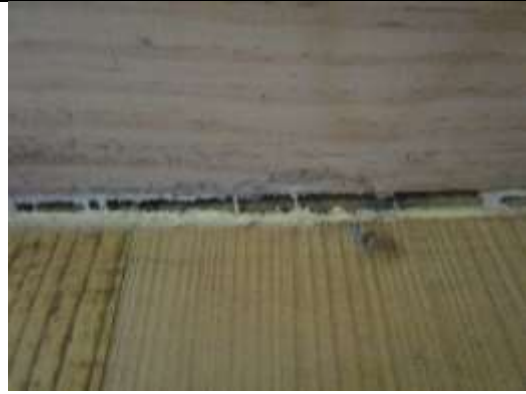
O piso da cafeteria, restaurante e biblioteca é em madeira maciça de pinho manso e apresenta uma constante deficiente aplicabilidade e desgaste ao fim um ano e pouco de uso não muito frequente inadmissível. O não nivelamento e o espaçamento entre tacos demonstram defeitos de “nascença”.

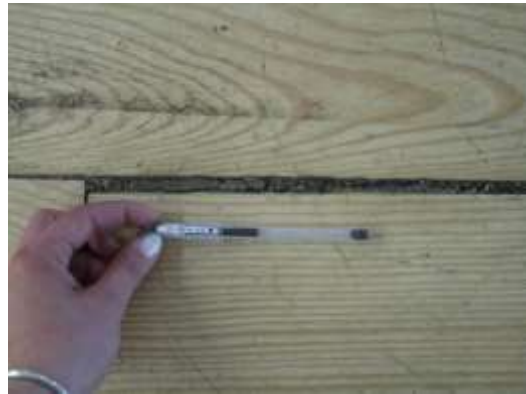
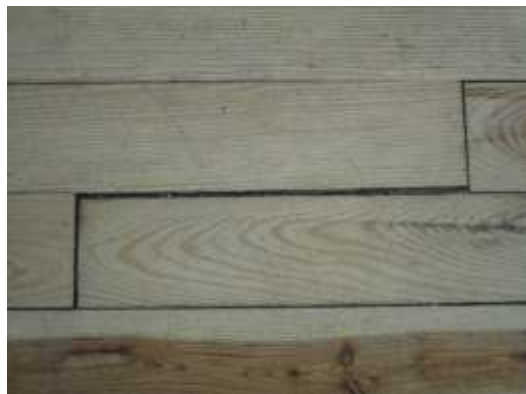
EFM		PavT_06
PARTES CONSTITUINTES		Laje piso -1
DESCRIÇÃO	SOLUÇÃO PROJETO

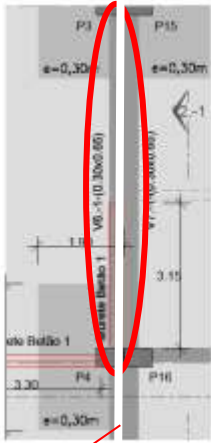
<p style="text-align: center;">Linha branca assinala a junta de dilatação.</p> <p>A espessura da laje é de 35 cm como se pode ver na figura anterior.</p>
ANOMALIA		<p>Na zona da junta de dilatação apareceu uma fissura paralela à junta.</p>

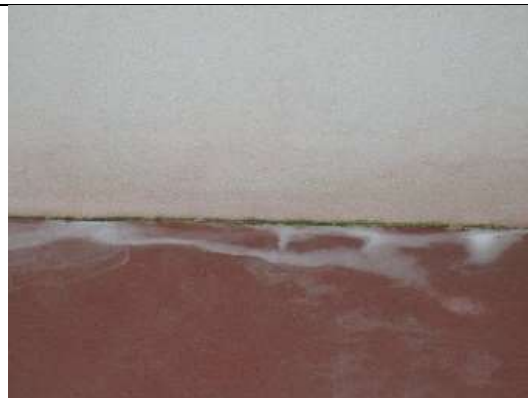
EFM	PavT_07
PARTES CONSTITUINTES	Pavimento do pátio – piso 1
<p>DESCRIÇÃO SOLUÇÃO PROJETO</p>	 
ANOMALIA	<p>O pavimento do pátio no piso 1 começou a ter presença de manchas brancas, além de manchas de vegetação na zona do rodapé.</p>

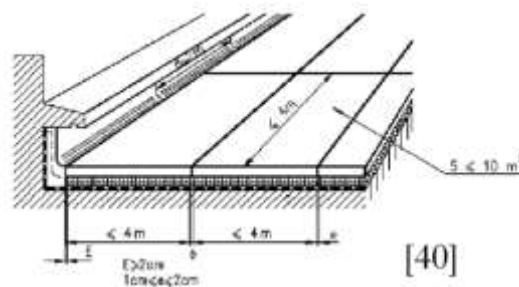
Seria necessária a seguinte intervenção para a correção do problema:

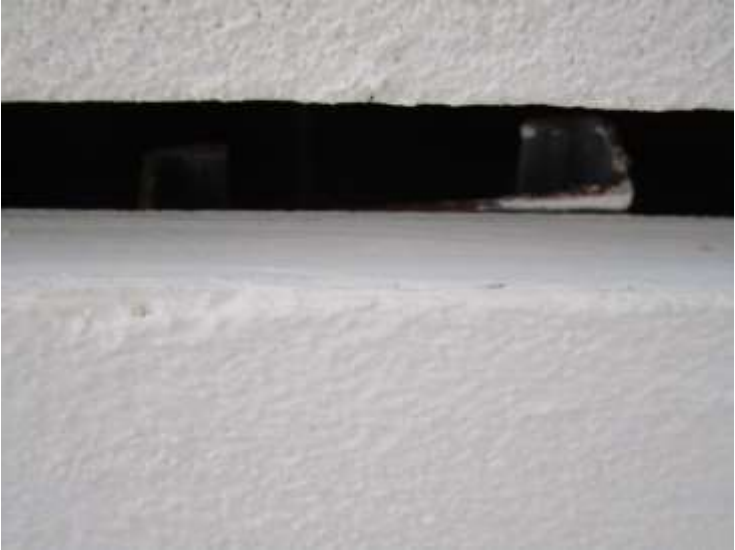
<p>O viroc é um painel de madeira e cimento. Um material compósito, constituído por uma mistura de partículas de madeira e cimento comprimido e seco. A sua aparência não é homogénea, sendo uma característica natural do produto. Pode ser lixado. Aplicações para exteriores: fachadas, paredes, pavimentos, coberturas. Vantagens: não é tóxico, isolante acústico, ignífugo, hidrófugo, isolante térmico, fácil instalação, resistente a cargas.</p>
SOLUÇÃO CONSTRUÇÃO	O teto é em viroc suportado por montantes intervalados.

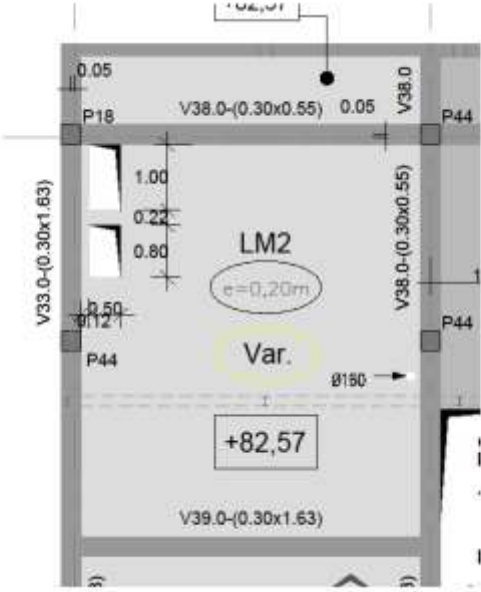
<p>ANOMALIA</p>	<p>O teto começou a fissurar pela zona das juntas de união das diferentes placas do viroc.</p>

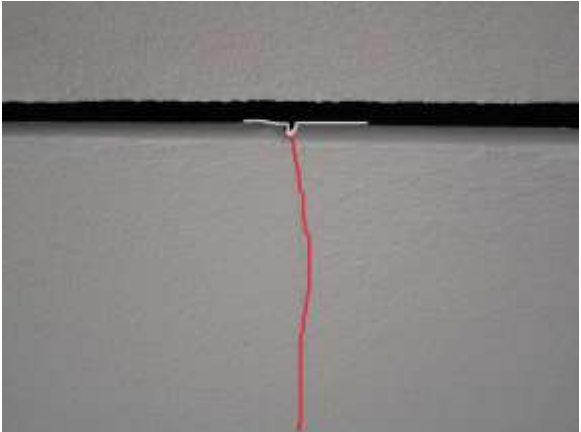
<p>As fissuras são paralelas e perpendiculares.</p>

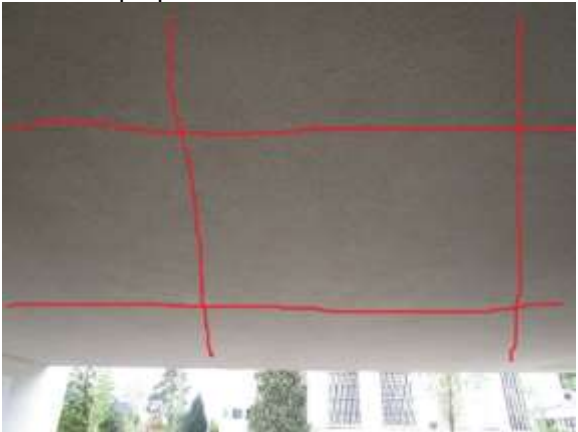
<p>CAUSA</p>	<p>A tinta foi colocada diretamente no viroc sem uma camada de primário primeiro. Além de que podia ter levado gesso cartonado.</p>

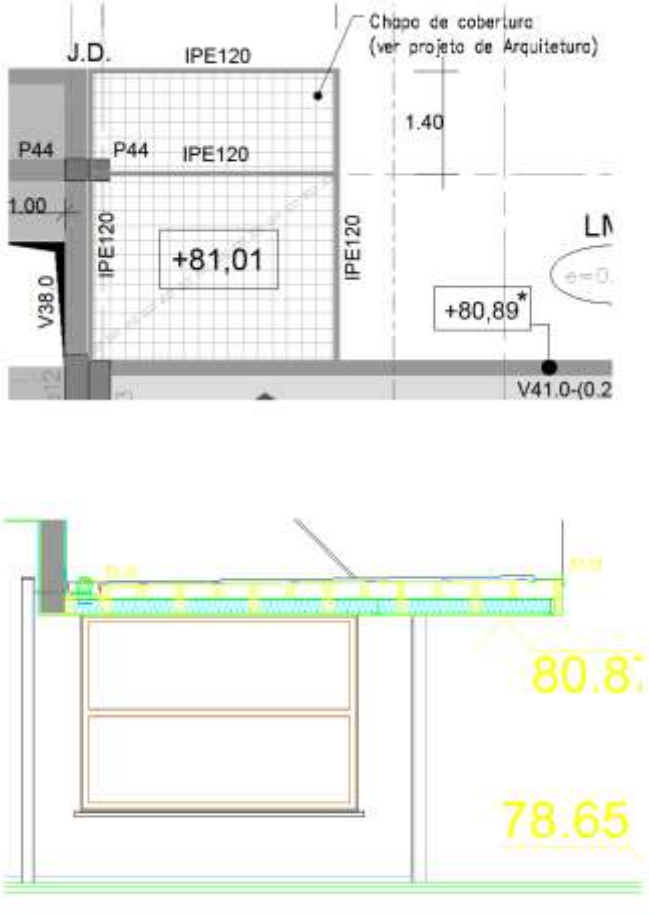
ANOMALIA	<p>A pala não se encontra em mau estado de conservação apesar de apresentar algumas anomalias, como é o facto de ter um descolamento do reboco e umas fissuras na junção com a parede.</p>

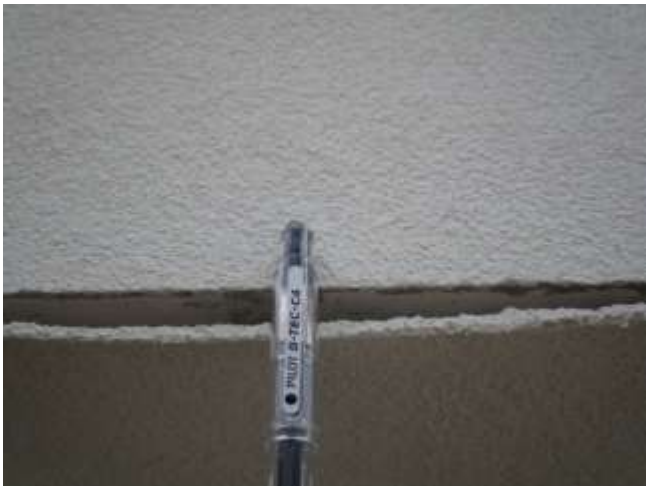
<p>O reboco da cobertura está a começar a descolar. E apresenta algumas fissuras ao longo da cobertura.</p>

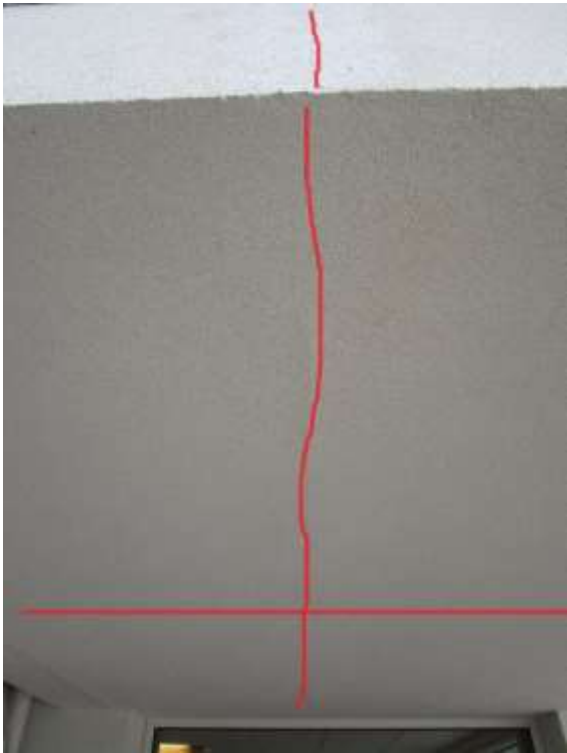
CAUSA	Mau acabamento, falta de tempo de secagem

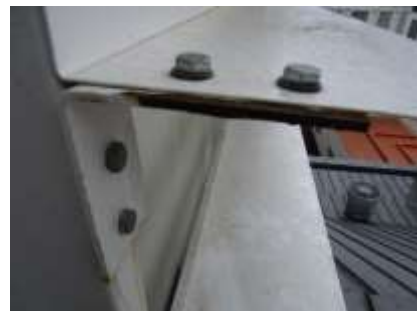
Efetou-se o ensaio do “quadrado” para averiguar a qualidade da tinta.

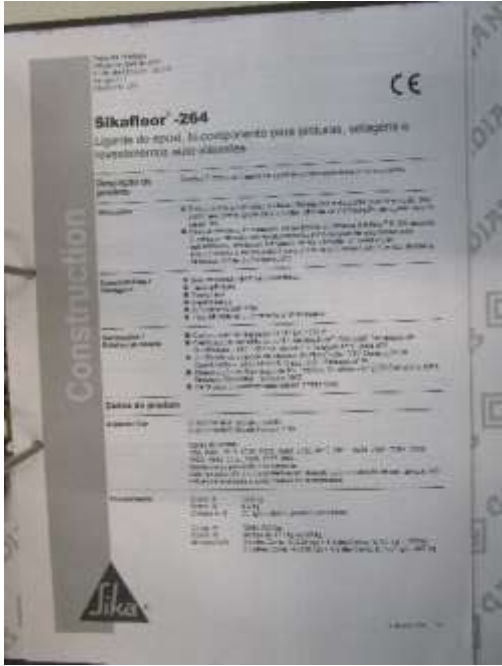
<p>Pormenor da pingadeira em projeto:</p>

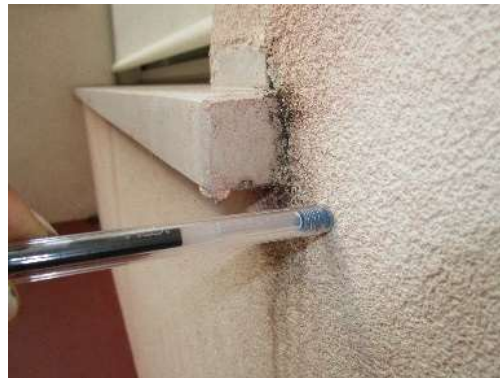
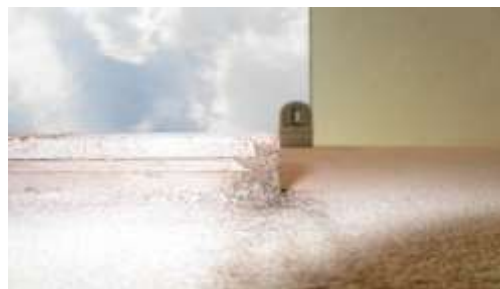
Junta de algumas soleiras a meio vão (humidade por infiltração no corredor – piso 2 - vídeo)

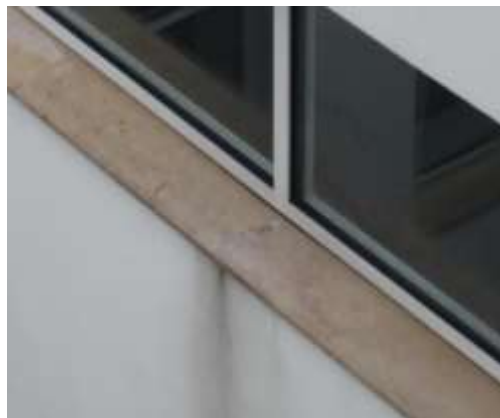
Junta do peitoril no ponto exato onde a água cai do tubo de queda.

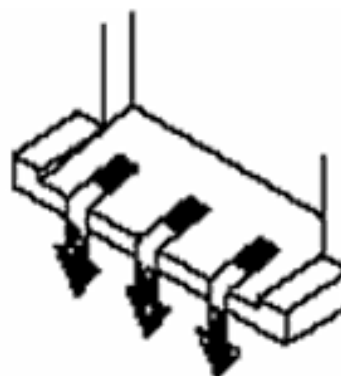
Além da falta de um rufo de zinco nas extremidades do peitoril para impedir o escoamento das águas.
