# OTIMIZAÇÃO E RASTREABILIDADE NO SETOR DE POLIMENTO E ANÁLISE DE DEFEITOS EM LIGAS DE ALUMÍNIO

**JOÃO PEDRO BARBOSA BROCHADO**

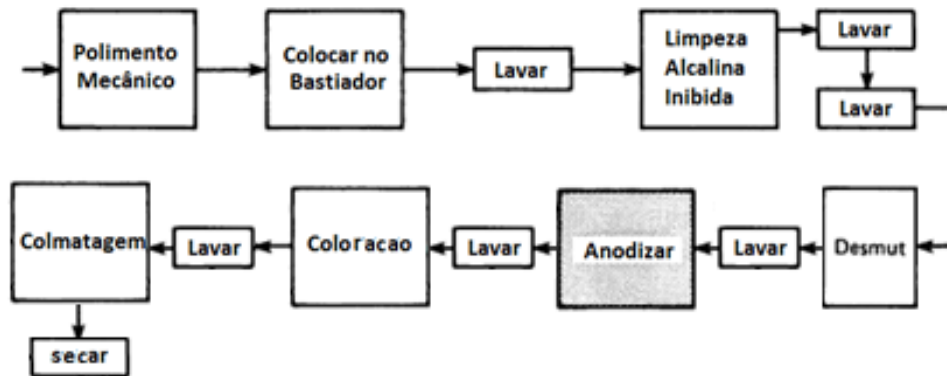
*Figura 2.4. Sequência de tratamentos de superfície mecânicos e químicos utilizados no processo de anodização da Leica (imagem adaptada de [38]).*

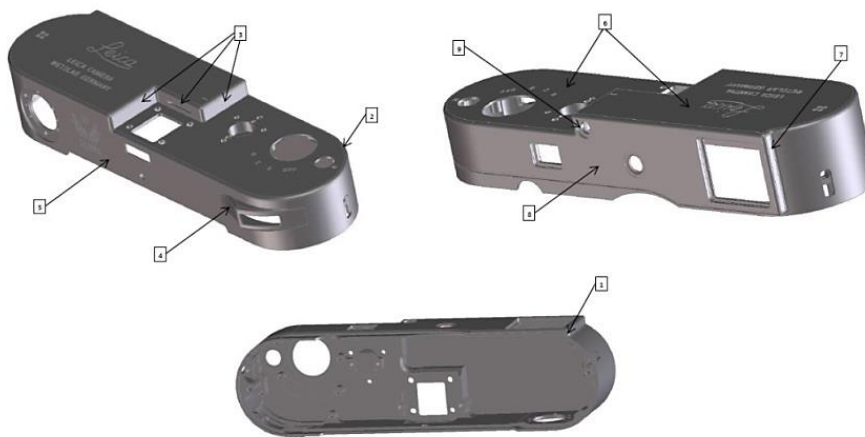
Figura 4.37. Modelo 3D do “chapéu” de Projeto *Titan* com as respetivas zonas de polimento.
