# **REABILITAÇÃO DE TECTOS ESTUCADOS ANTIGOS**

**MARIA EMÍLIA CASTRO FERNANDES MACEDO LOPES PEREIRA**

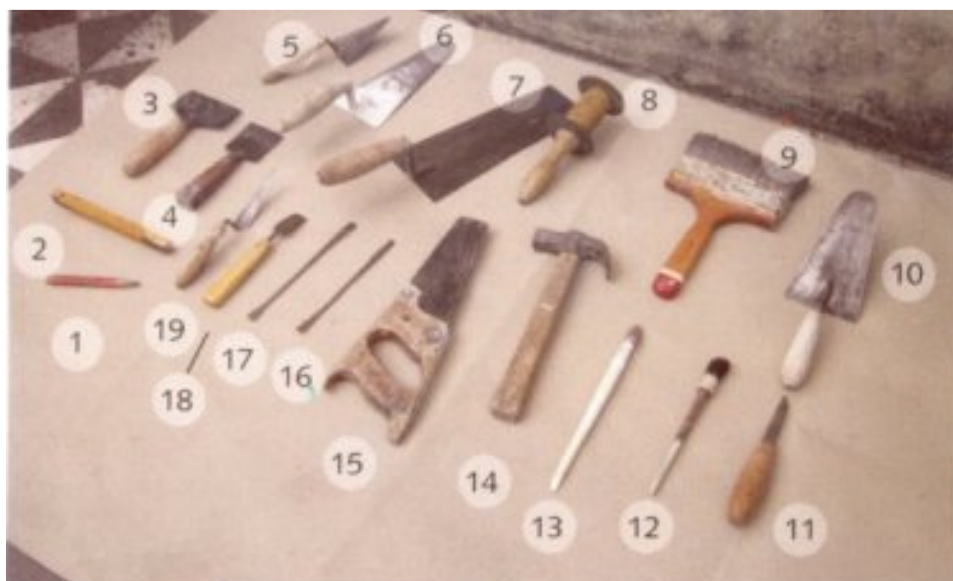
<p>nº.1 lápis</p> <p>nº.2 metro em madeira</p> <p>nº.3 espátula de faixas</p> <p>nº.4 espátula de arrematar</p> <p>nº.5 colher de ponta</p> <p>nº.6 colher de massa</p> <p>nº.7 colher de afagar</p> <p>nº.8 carrinho de linha (bate-se a linha de fora-a- -fora para pregar as réguas para o molde)</p> <p>nº. 9 trincha grande</p>	<p>nº.10 colherim de burnir</p> <p>nº.11 faca de moldes</p> <p>nº.12 brocha de ponta</p> <p>nº.13 pincel de ponta</p> <p>nº.14 martelo</p> <p>nº.15 serrote para madeira e gesso</p> <p>nº.16 espátula de dois lados para tirar massa</p> <p>nº.17 espátula de meia cana</p> <p>nº.18 espátula de dois centímetros de largura</p> <p>nº.19 ferro de cantos</p>
--	--

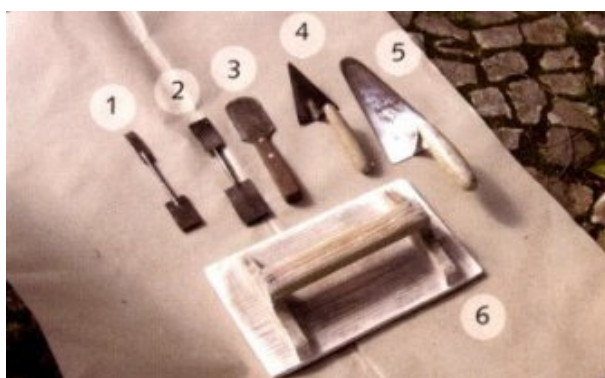
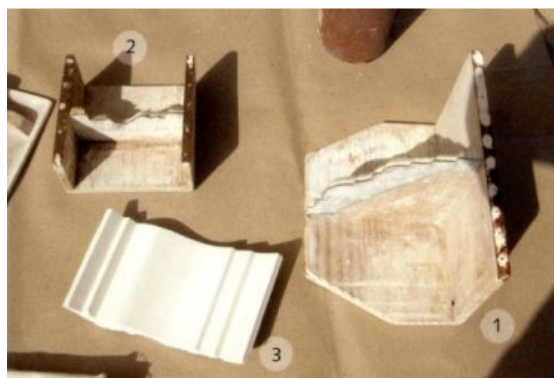
<p>nº.1 espátula de estéis</p> <p>nº.2 espátula de estéis</p> <p>nº.3 espátula de meia cana</p> <p>nº.4 colher de ponta</p> <p>nº.5 colher de massa</p> <p>nº.6 talocha</p>	<p>nº. 1 molde entalado</p> <p>nº. 2 molde de tabelas</p> <p>nº. 3 moldura em gesso</p>
---	---

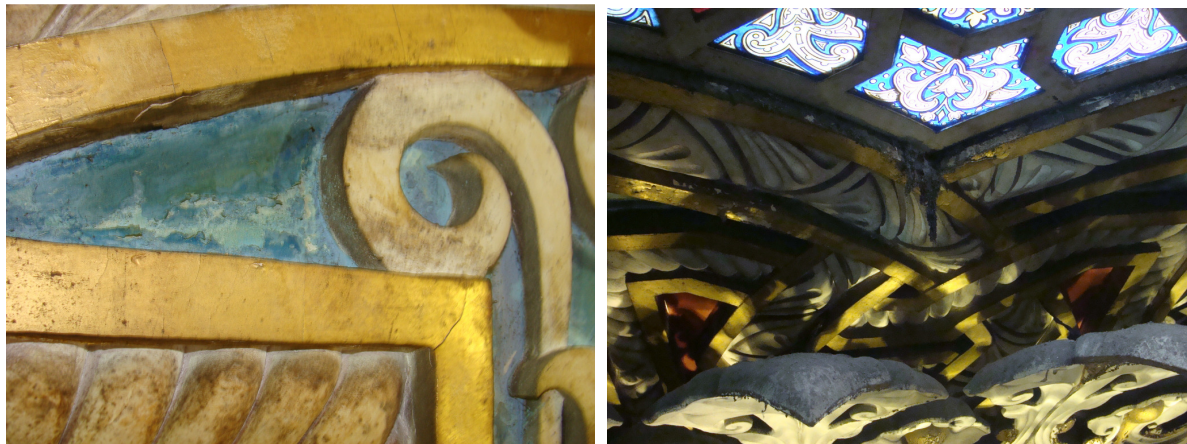
Fig. 4.1 – Manchas provocadas pela entrada de água. Palácio do Marquês de Tomar, Lisboa (à esquerda), à direita, entrada de água pela cobertura, resultando no desprendimento e colapso do estuque.

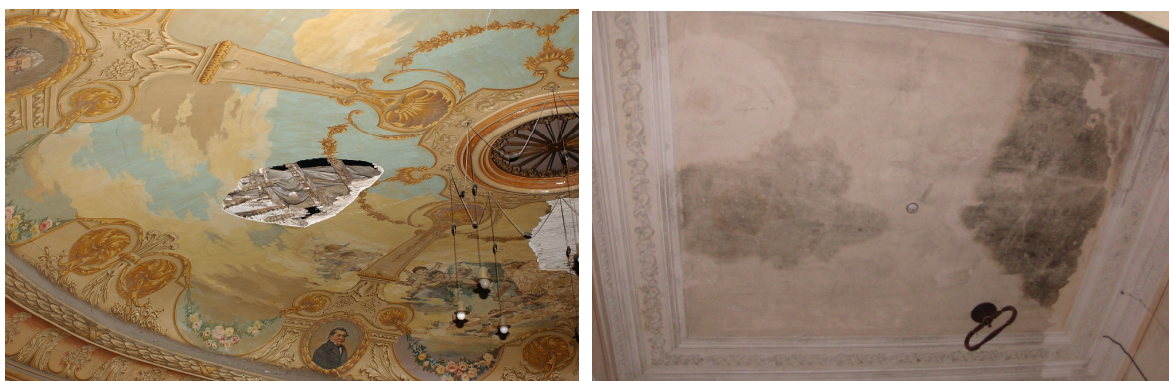
Fig. 4.2 – Degradação provocada pelo apodrecimento da estrutura de madeira e colapso do estuque. Cine-Teatro de Fafe

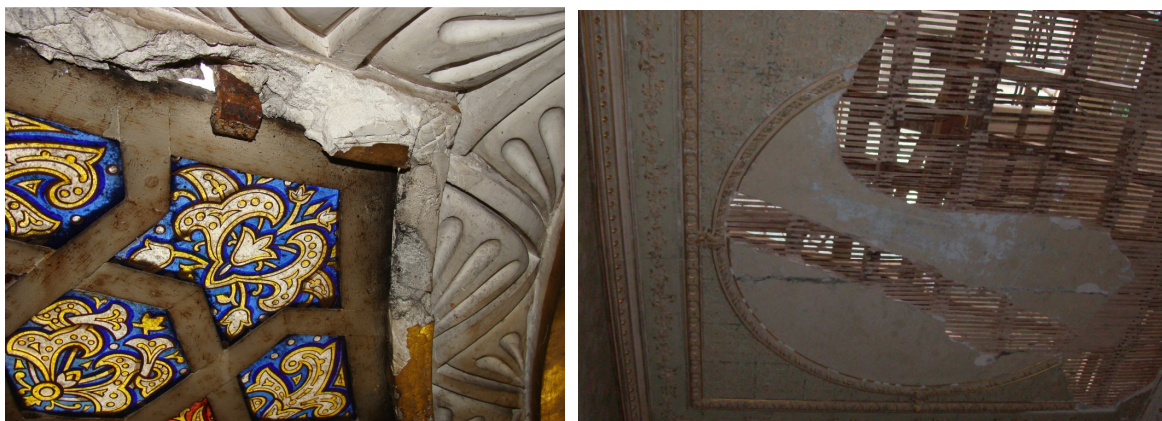
Fig. 4.3 – Lacuna em tecto, desprendimento de estuques (à esquerda) – Palácio da Bolsa do Porto, à direita, lacuna em tecto com perda total das diversas camadas do estuque – Cine-Teatro de Fafe.

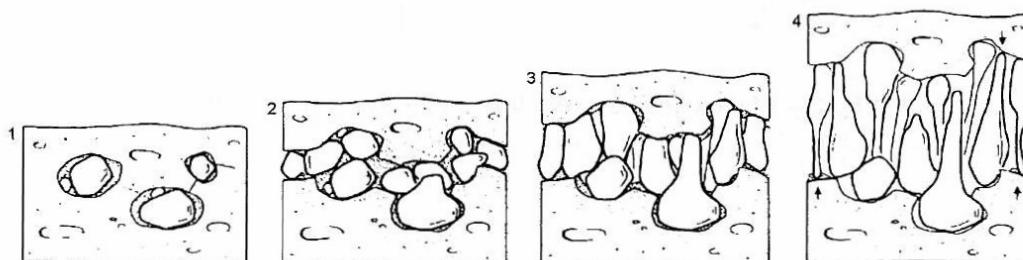
Fig. 4.4 – Desenvolvimento do processo de cristalização

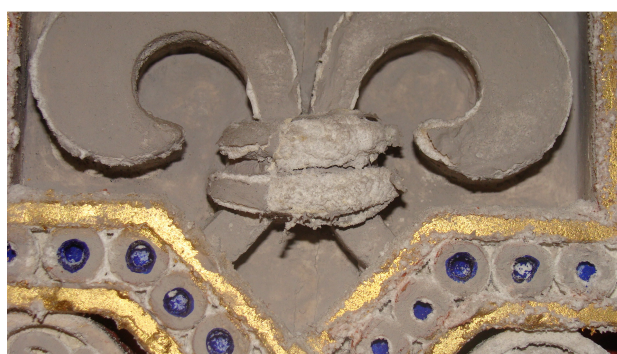
Fig. 4.5 – Presença de sais nos estuques. Palácio da Bolsa do Porto

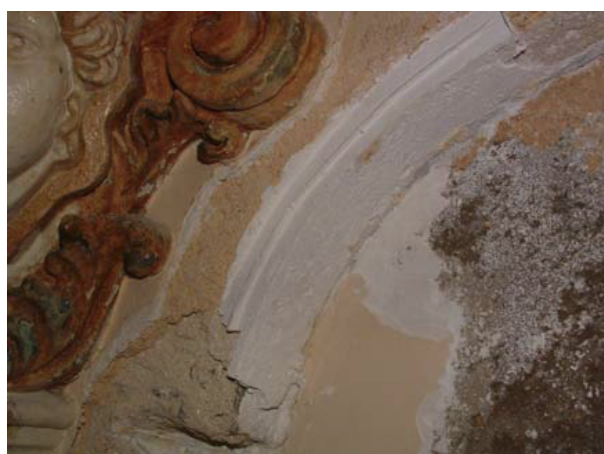
Fig. 4.6 – Perda de coesão do estuque, devido à presença de sais. Câmara Municipal de Setúbal

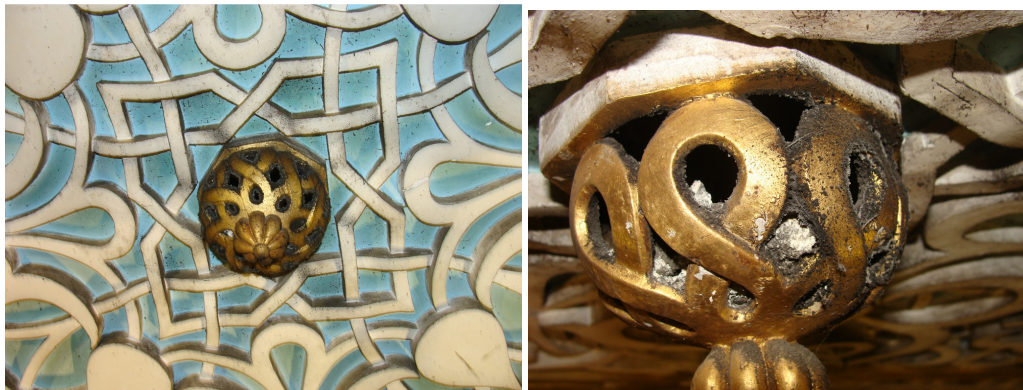
Fig. 4.7 – Partículas depositadas no estuque. Palácio da Bolsa do Porto.

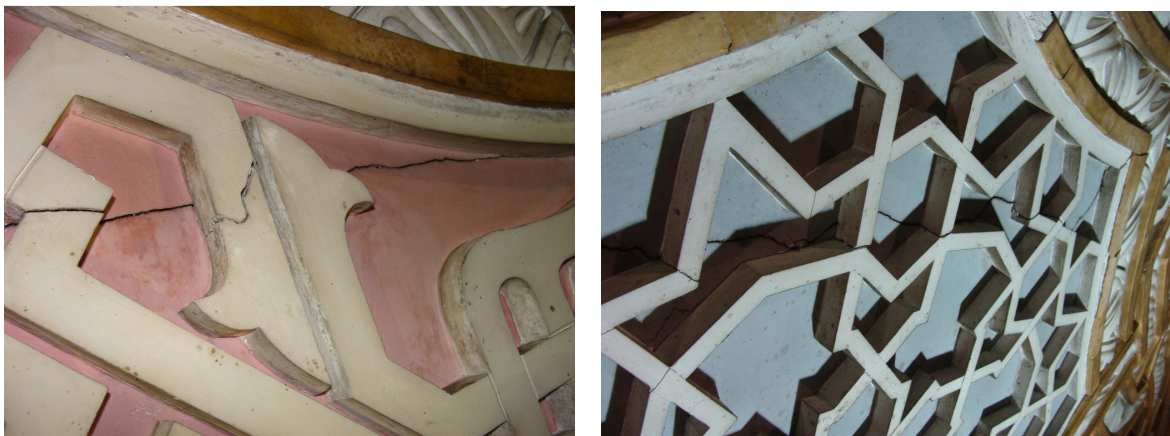
Fig. 4.9 – Fissuras em ornatos. Palácio do Marquês de Tomar, Lisboa. (à esquerda), à direita, fissuras em ornatos. Palácio do Marquês de Tomar, Lisboa.

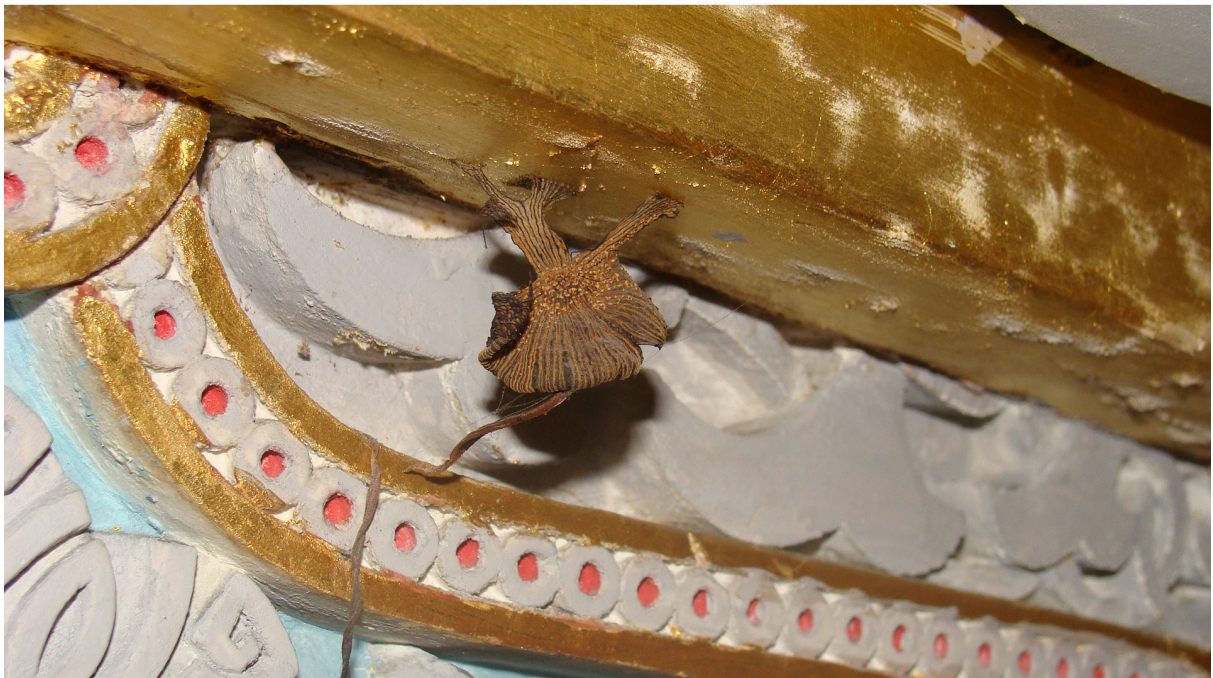
Fig. 4.10 – Presença de microorganismos. Palácio da Bolsa do Porto

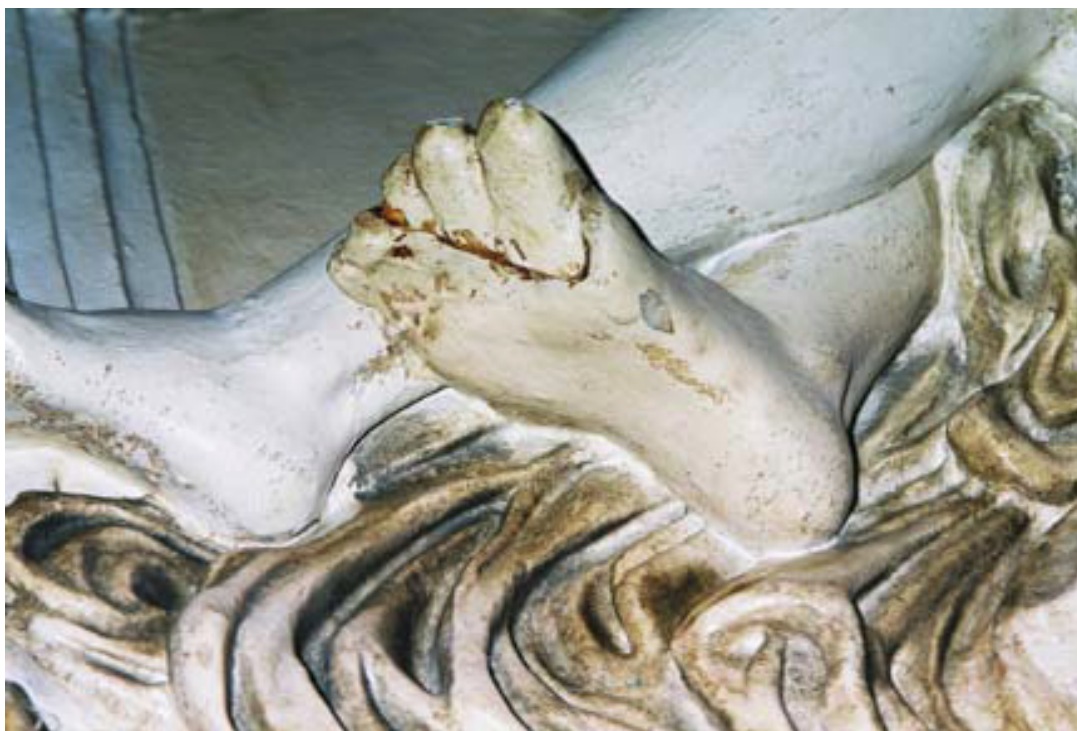
Fig. 4.11 - Elementos partidos incorrectamente colados. Cine-Teatro de Fafe.

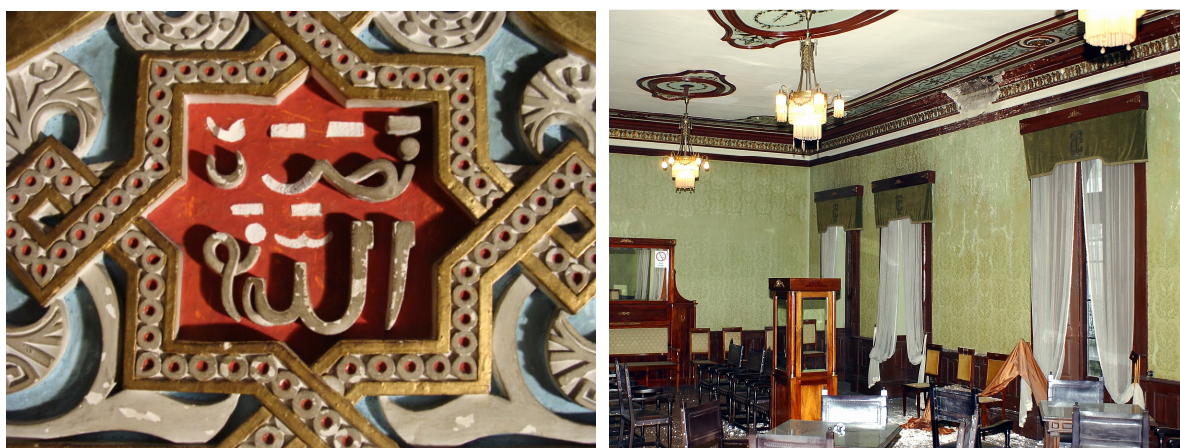
Fig. 4.12 – Vandalismo no estuque. Palácio da Bolsa (à esquerda), à direita, edifício abandonado. Cine-Teatro de Fafe

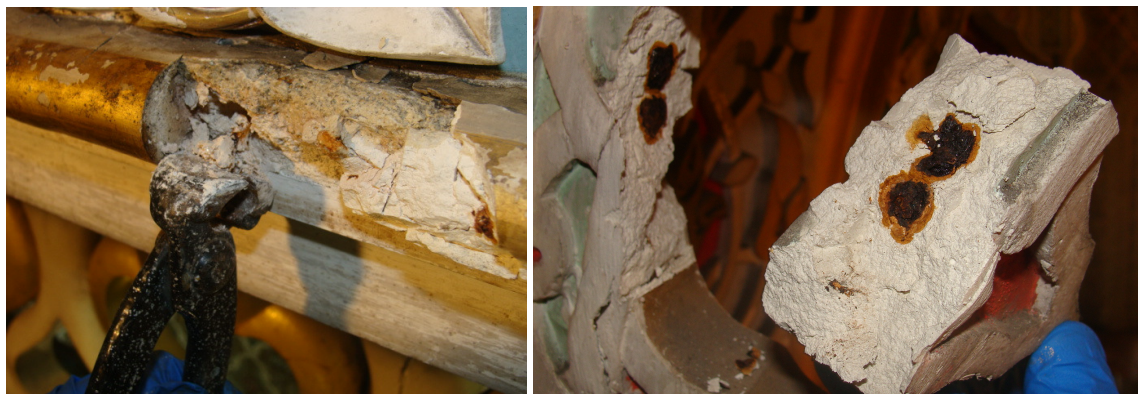
Fig. 5.3 – Remoção dos elementos oxidadas. Palácio da Bolsa do Porto.

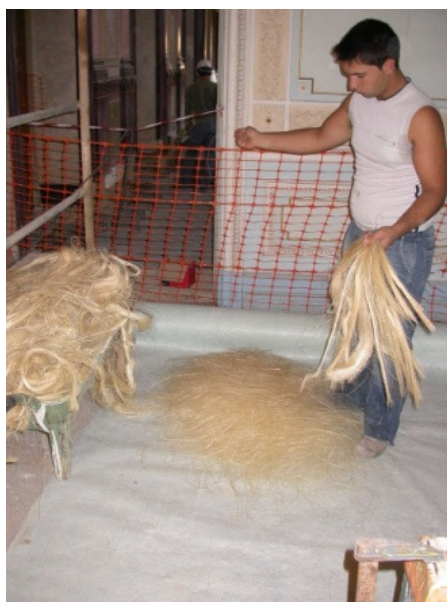
Fig. 5.7 – Preparação do sisal para realizar as linhadas de gesso. Cine-Teatro de Fafe.

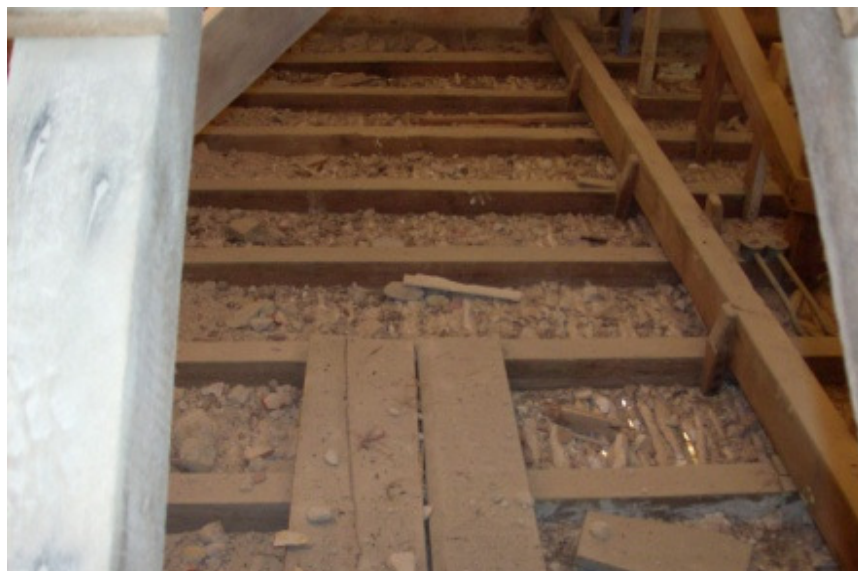
Fig. 5.8 – Limpeza e desinfestação do tardo. Cine-Teatro de Fafe.

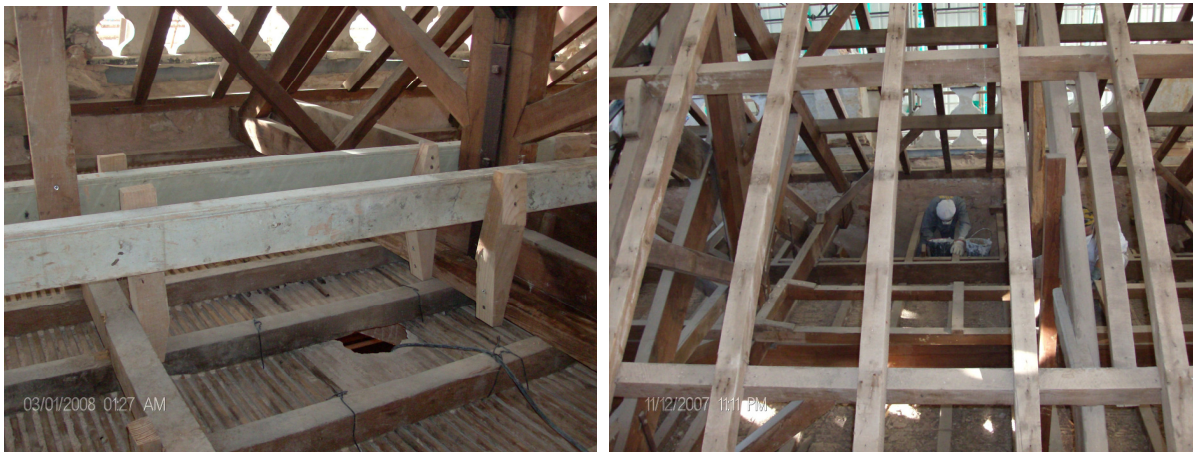
Fig. 5.9 – Elementos estruturais de madeira de suporte a tecto estucado - exemplos

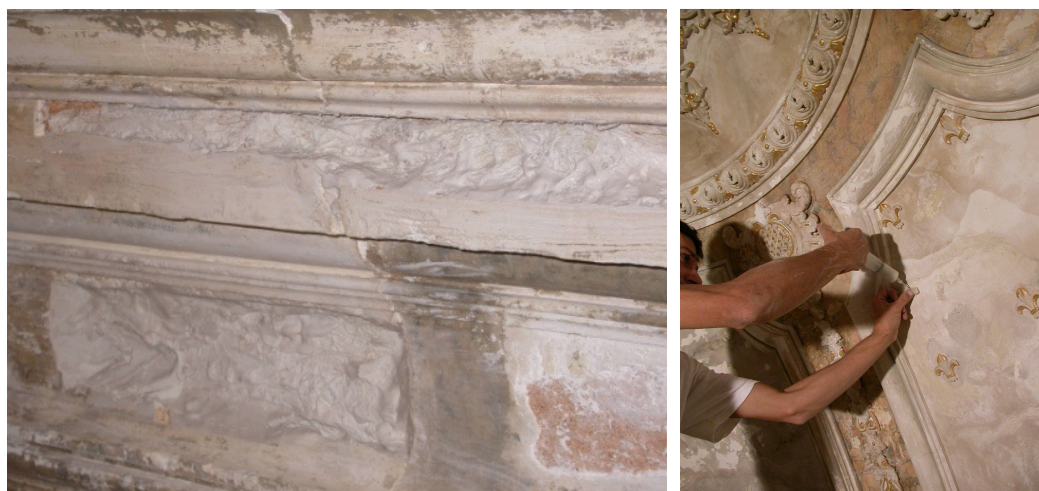
Fig. 5.10 – Tratamento de fendas e fissuras. Cine-Teatro de Fafe.

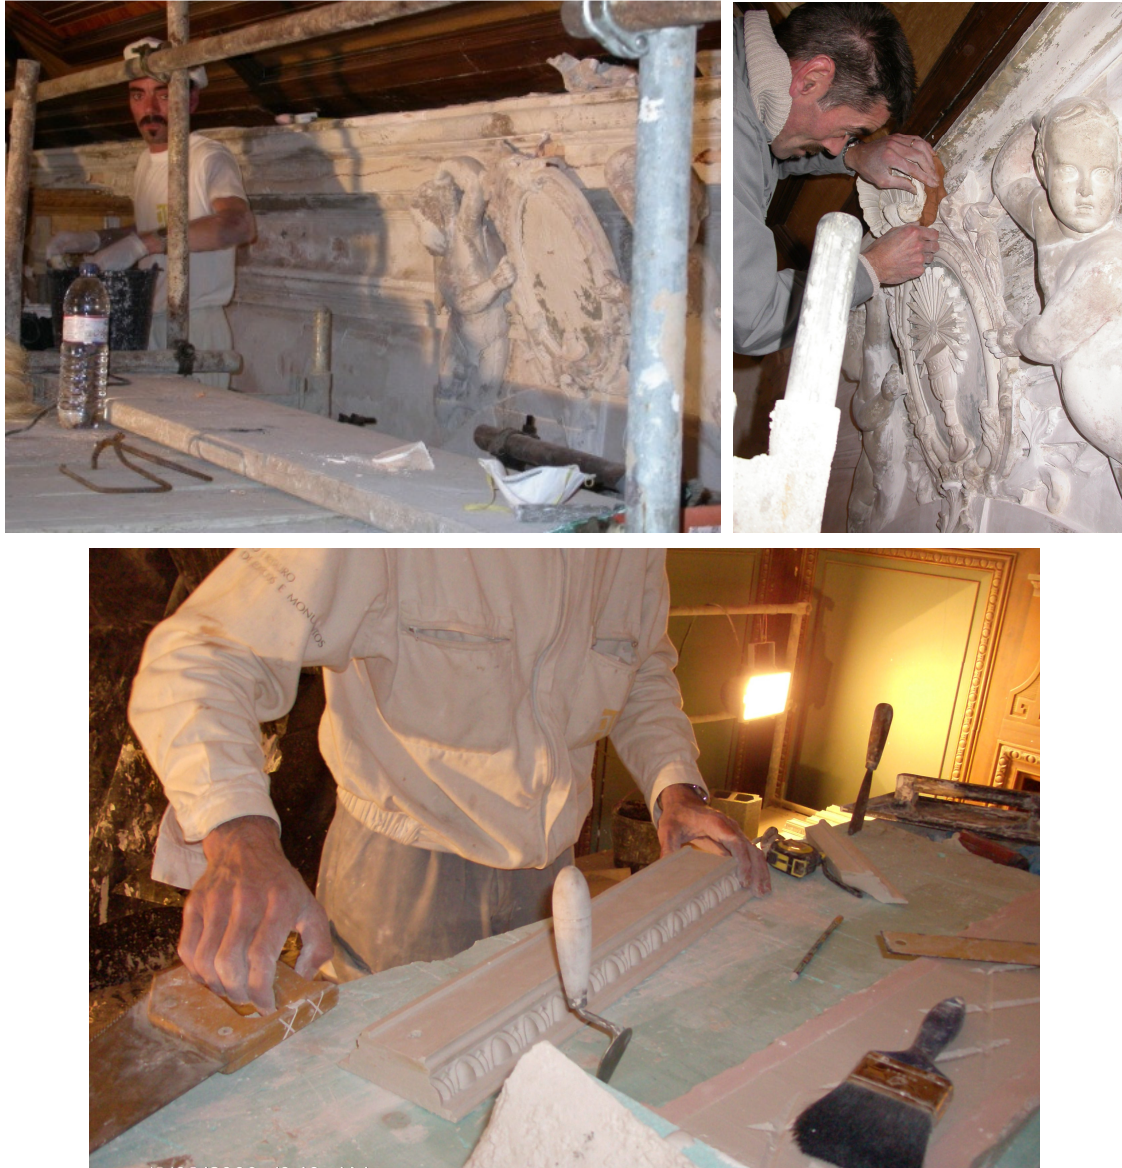
Fig. 5.14 – Produção de moldes e réplicas das molduras e elementos decorativos em estuque

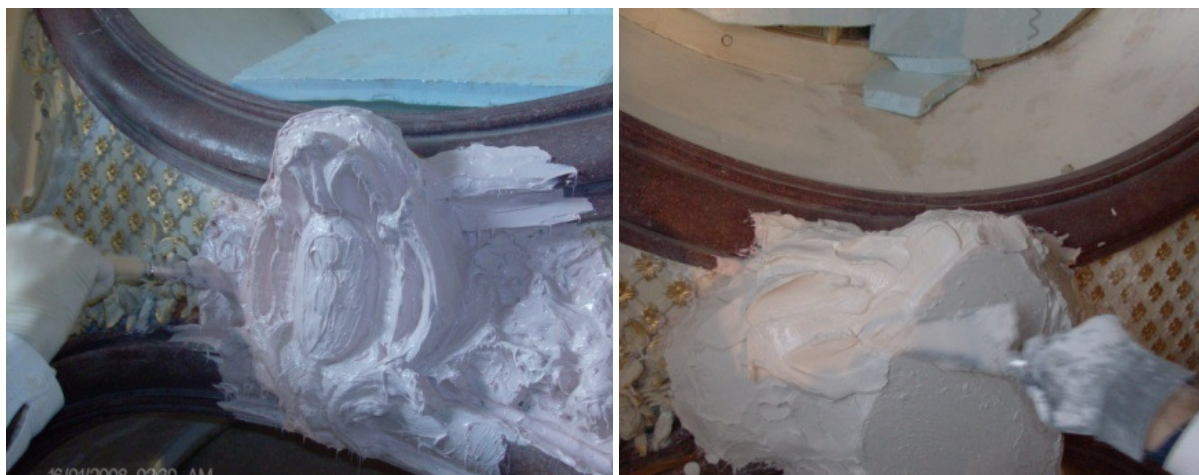
Fig. 5.15. – Produção de moldes e réplicas

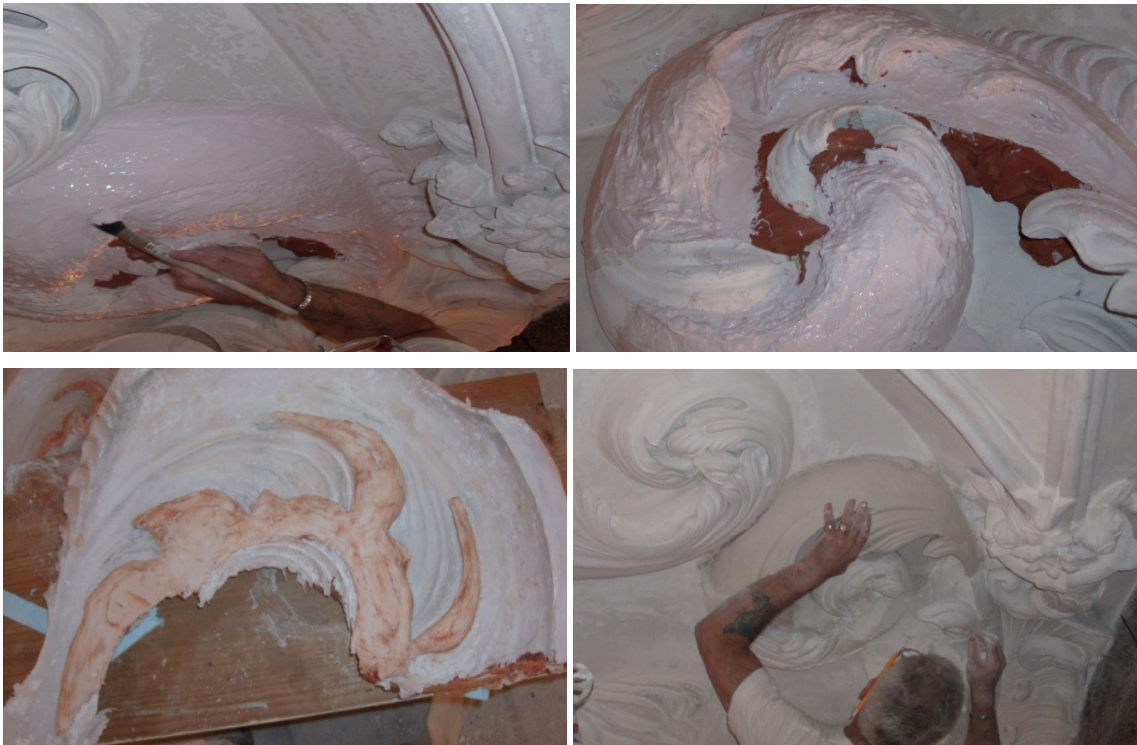
Fig. 5.16 – Execução de moldes para reprodução de elementos em falta, execução de elementos em falta em tudo idênticos aos originais e posterior colocação.

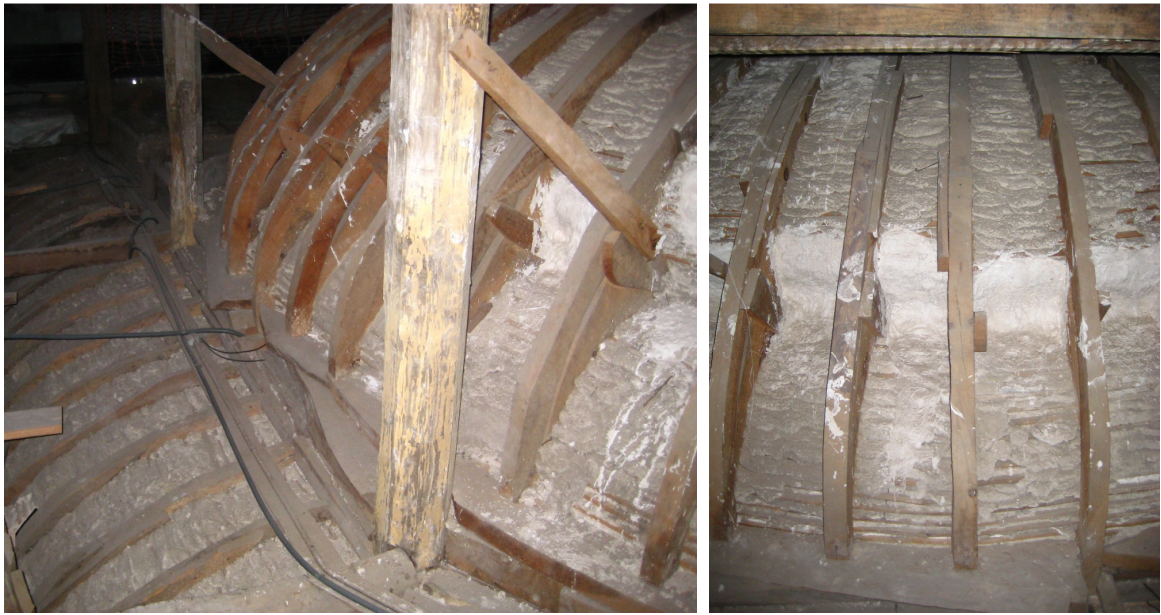
Fig. 6.13 – Reverso da abóbada e seu escoramento aos pilares.

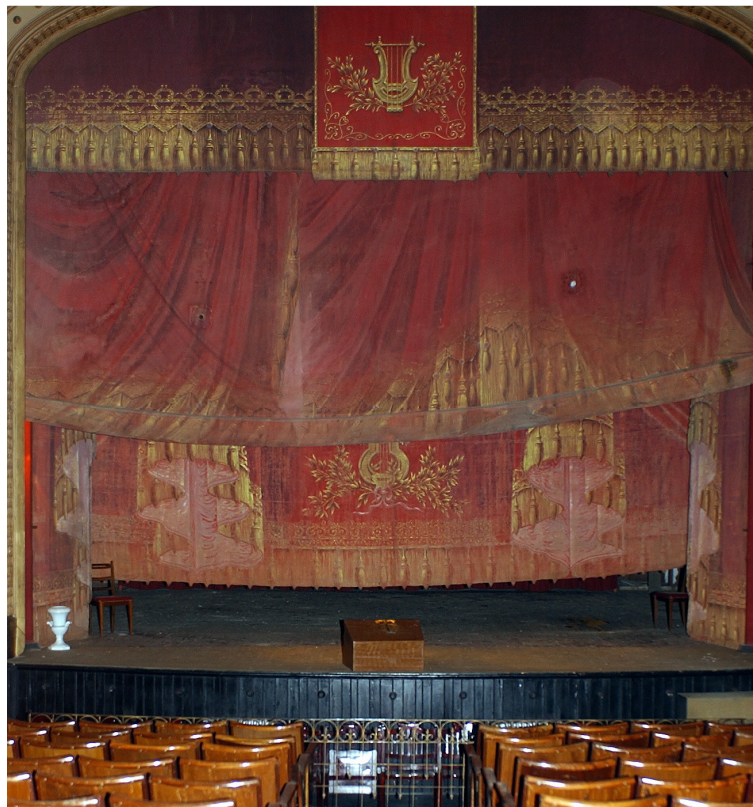
Fig. 6.17 – Aspecto geral do palco

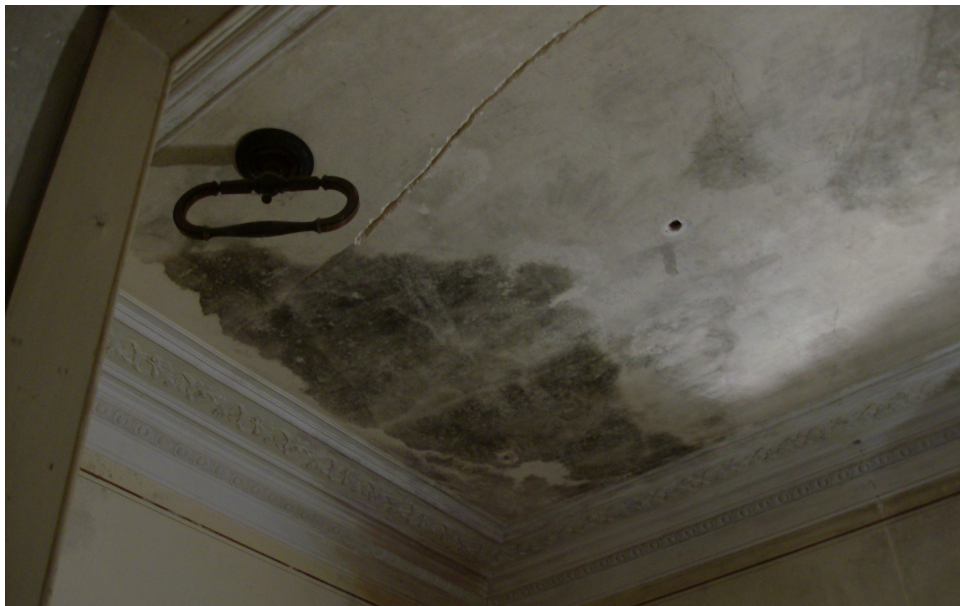
Fig. 6.19 – Zona com presença de colónias biológicas

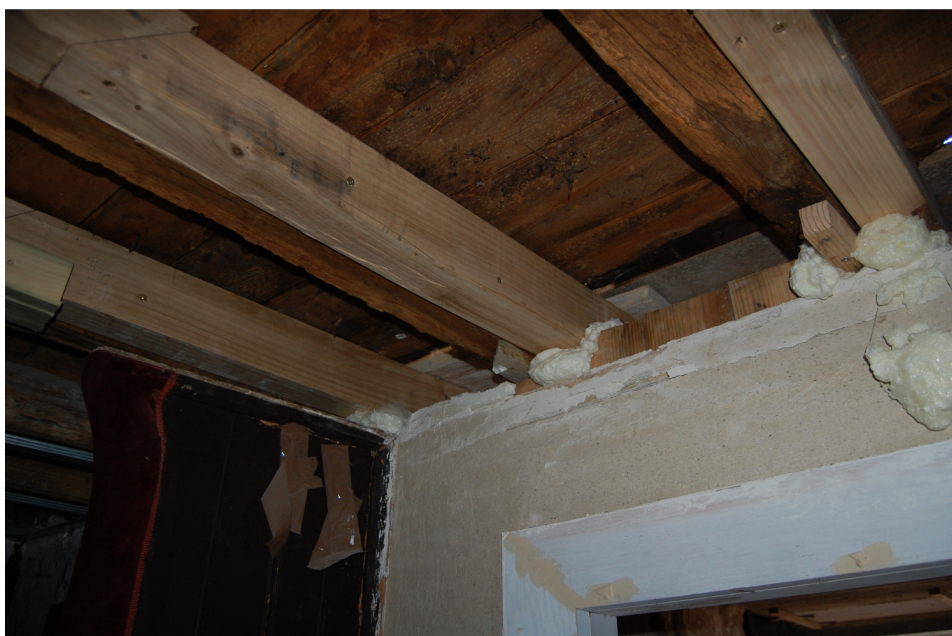
Fig. 6.23 – Consolidação das vigas de madeira

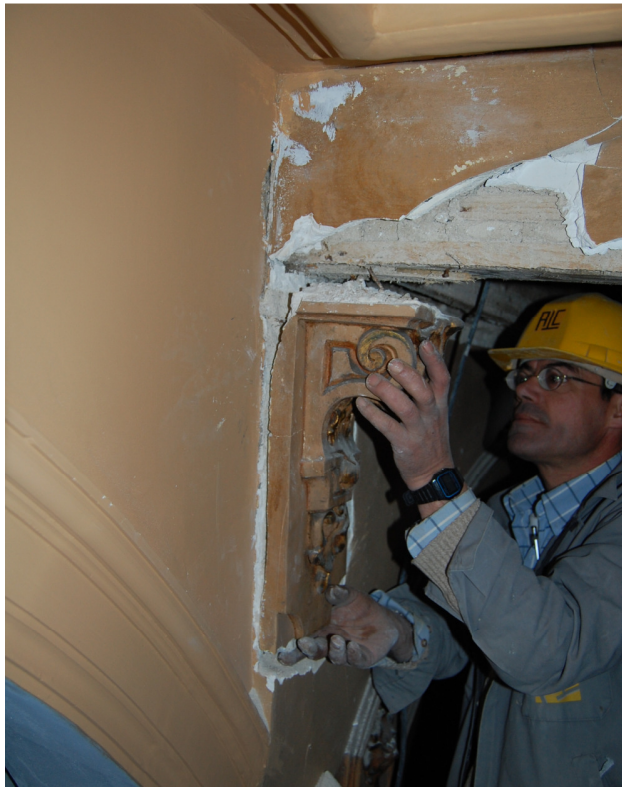
Fig. 6.24 – Consolidação de estrutura decorativa

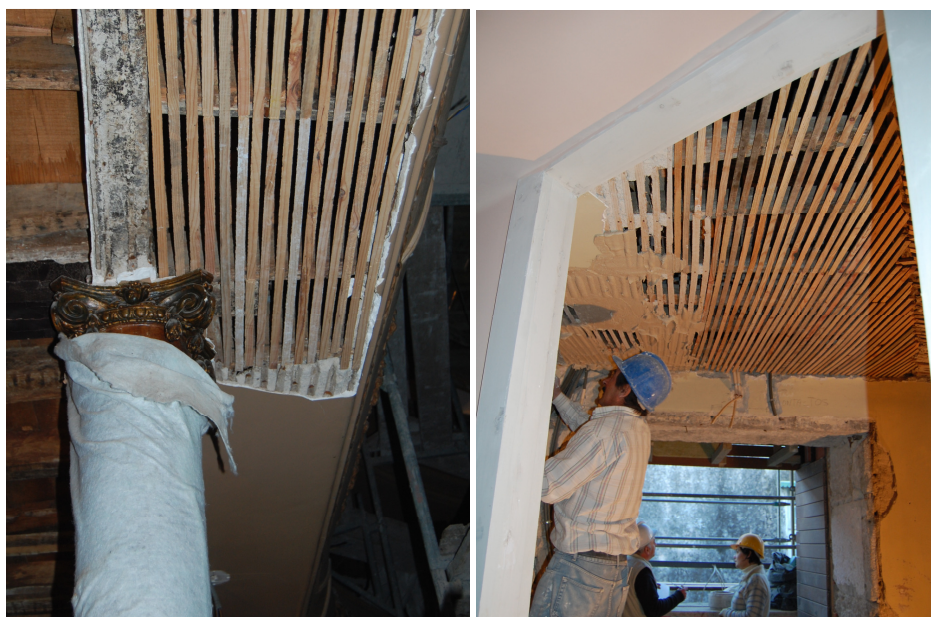
Fig. 6.25 – Reposição de suportes fasquiados (à esquerda), à direita barramento com massas bastardas

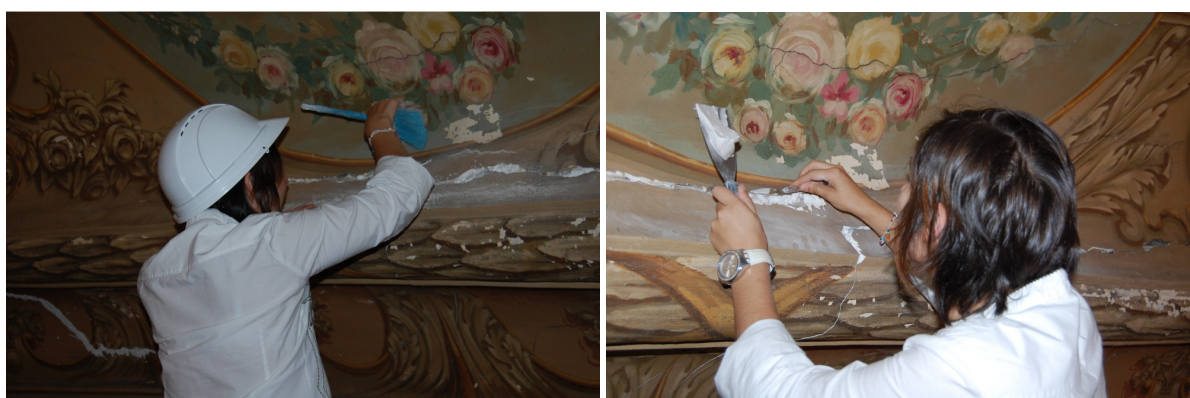
Fig. 6.26 – Limpeza (à esquerda), à direita preenchimento das fendas e fissuras

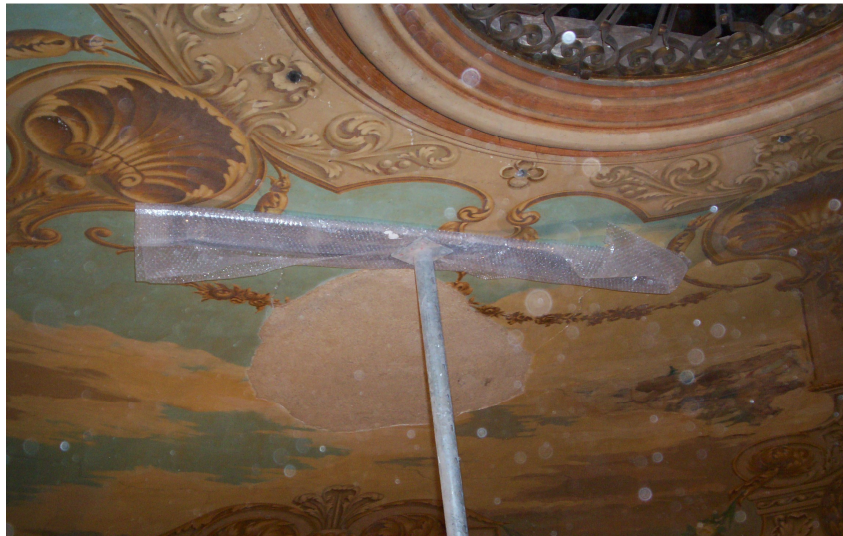
Fig. 6.27 – Escoras de suporte do tecto durante os trabalhos de reabilitação

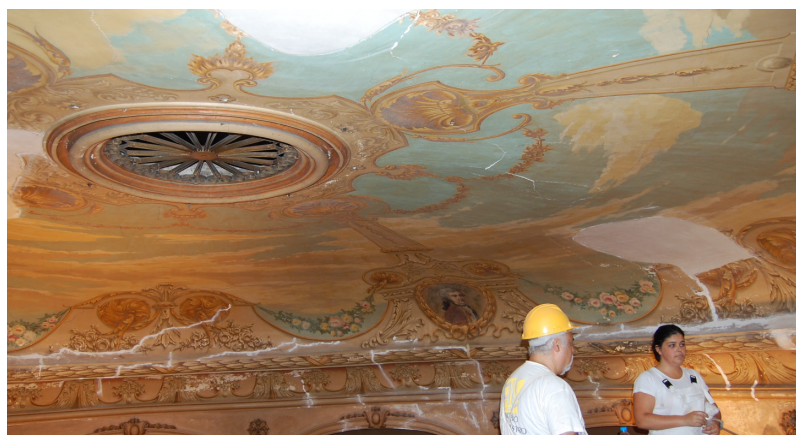
Fig. 6.30 – Aspecto das fissuras já tratadas na cúpula
