### 5.2.1 | Edifício na Rua de São Miguel

João Moura | Paulo Frutuoso \_ Menção Honrosa 2010 \_ Prémio João de Almada

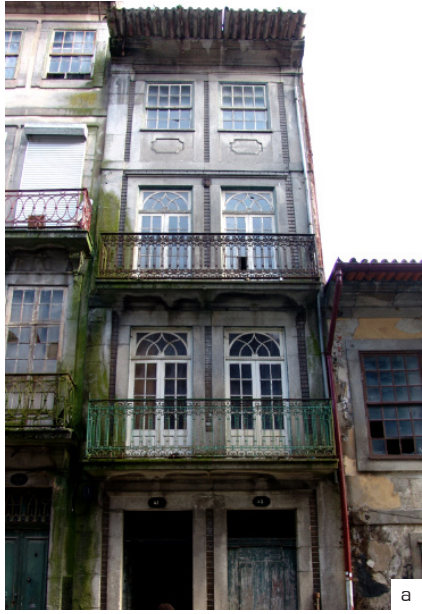
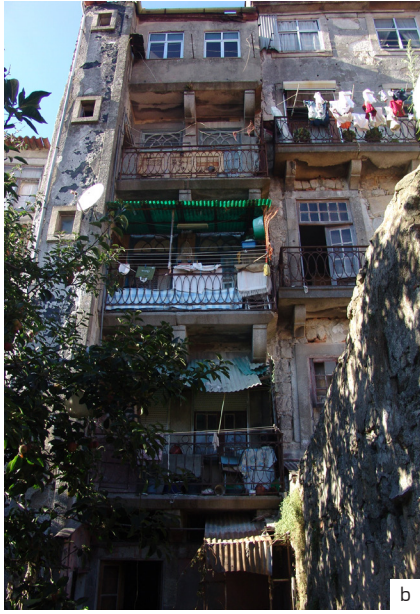
PREEXISTÊNCIA

A imagem exterior da Casa, na frente de rua, encontrava-se degradada devido à ausência de manutenção, mas não tinha sofrido alterações significativas. Por outro lado, o alçado tardoz apresentava-se em muito mau estado. A varanda do último piso tinha sido transformada em marquise e fechada com alvenaria de tijolo. As restantes varandas e o logradouro estavam preenchidos por acrescentos improvisados em estruturas de metal e madeira (figura a, b). Estes elementos alteraram significativamente a essência e a imagem da Casa [Moura, 2014].

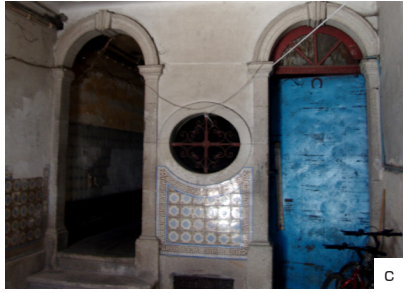
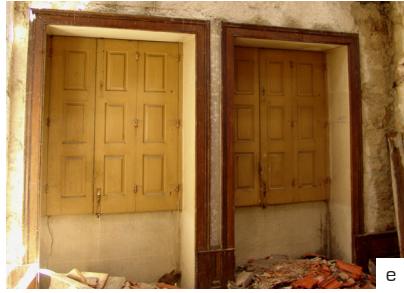
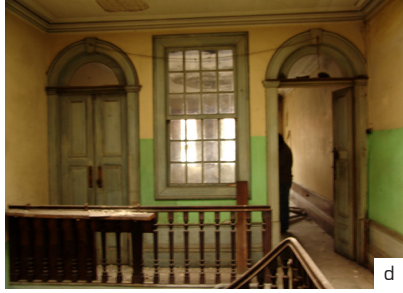
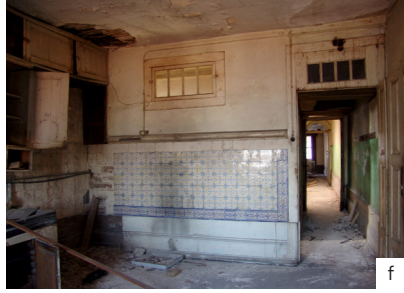
Quanto ao sistema construtivo, este apresentava-se em relativo bom estado e perfeitamente preservável. Apenas alguns elementos, como soalhos, rebocos de paredes e tetos (figura c, f), escada para o piso acrescentado e caixilharias do alçado tardoz (figura b), apresentavam-se muito deteriorados e em muitos dos casos irrecuperáveis [Moura, 2014].
