# **REABILITAÇÃO DE EDIFÍCIO NA RUA PONTE NOVA, PORTO – ESTUDO DE CASO**

**ANA RITA RODRIGUES COELHO**

Dissertação submetida para satisfação parcial dos requisitos do grau de  
**MESTRE EM ENGENHARIA CIVIL — ESPECIALIZAÇÃO EM CONSTRUÇÕES CIVIS**

JANEIRO DE 2017

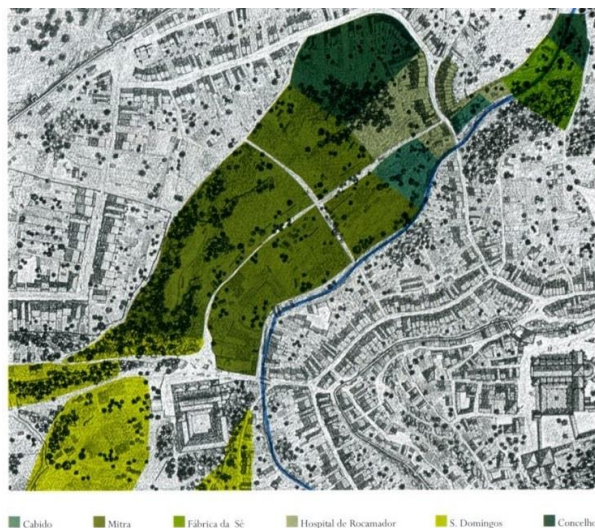
Fig.2.1 – Divisão dos terrenos em torno da Rua das Flores, [4]

Flores por ter sido aberta em terrenos de hortas correspondentes ao vale do rio de Vila que pertenciam ao bispo e ao cabido, onde existiam muitas hortas e vergéis. Ainda hoje é possível observar, ao longo da rua, algumas marcas nos edifícios, como a roda de navalhas do martírio de Santa Catarina ou as figuras do arcanjo S. Miguel. Dependendo do senhorio, estas casas eram marcadas com os diferentes símbolos para diferenciar os edifícios que pertenciam ao bispo (rodas de navalhas do martírio de Santa Catarina) dos edifícios que pertenciam ao cabido (figura do arcanjo de S. Miguel). Assim esta zona assumiu-se, desde a sua criação como tendo o carácter mais aristocrático da cidade. (ver figura 2.1)

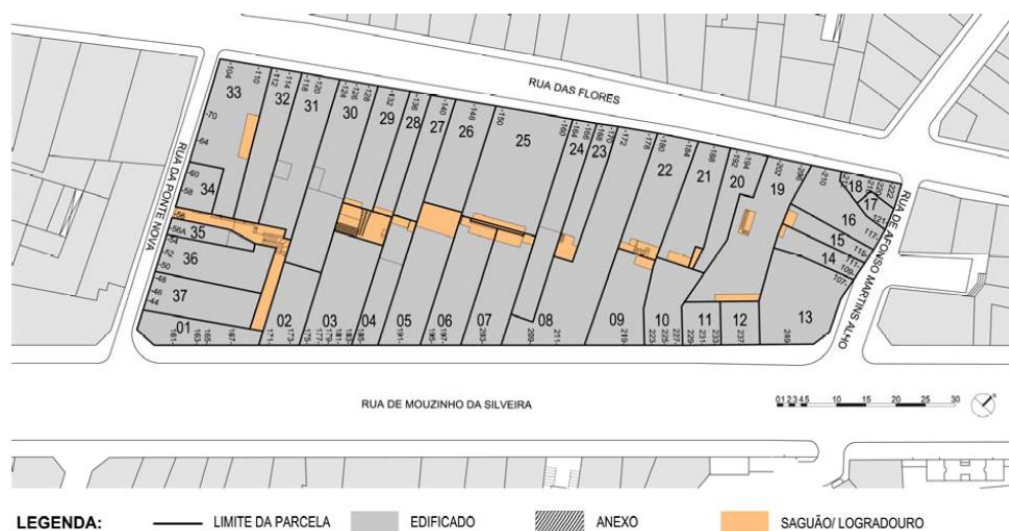
Fig. 2.5 – Quarteirão 14030 - Ponte Nova

A Unidade de Intervenção do Quarteirão da Ponte Nova está inserida na área classificada como Património Mundial pela UNESCO. Este quarteirão é delimitado pela Rua Ponte Nova (a poente), pela Rua de Afonso Martins Alho (a nascente), pela Rua Mouzinho da Silveira (a sul) e pela Rua das Flores (a norte). A delimitação destas ruas fornece uma forma trapezoidal ao quarteirão sendo constituído por 37 parcelas, como podemos observar pela figura 2.5.

De uma forma geral, as parcelas possuem formas irregulares e dimensões variáveis, que resultaram das diferentes transformações urbanas a que foram sujeitas nos últimos tempos. Estas parcelas possuem, em regra, uma fachada principal com frente para a rua e uma fachada de tardo virada para pequenos logradouros que estas possuem, estando estes insalubres.

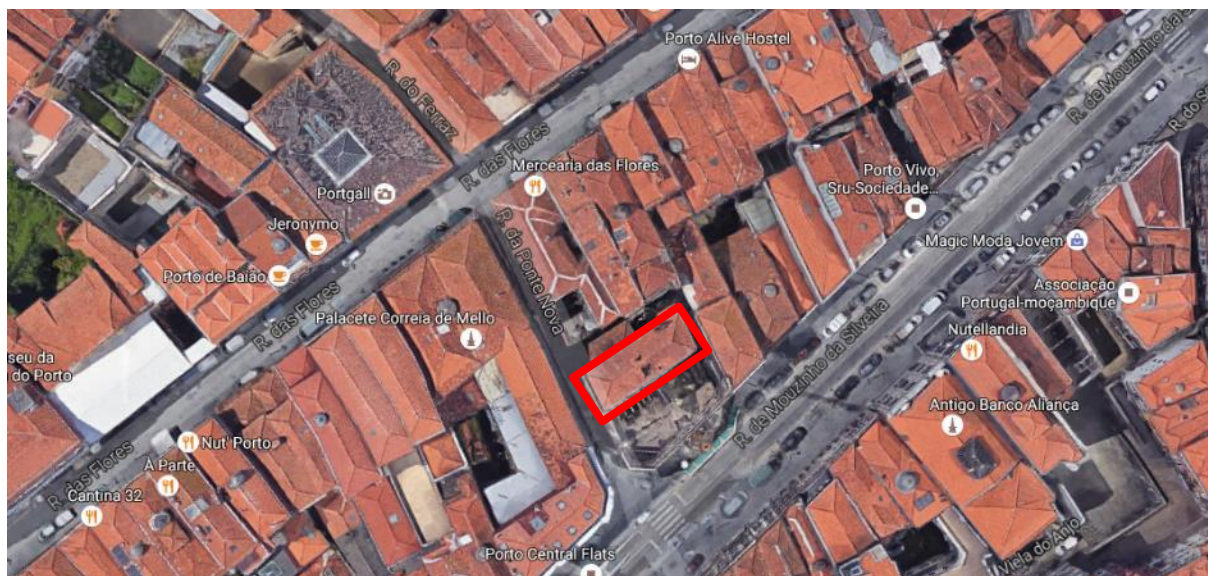
Fig. 4.1 – Representação em planta do edifício e do terreno

O edifício é constituído por um único corpo e apresenta uma forma aproximadamente retangular, sendo composto por uma cave, rés-do-chão, 3 andares e um sótão. O Rés do Chão e a cave eram destinadas para o comércio, e os restantes pisos para a habitação. Todos os pisos, com exceção da cave e rés-do-chão, encontram-se devolutos e em processo de degradação não controlado, pelo que não foi possível realizar uma visita em segurança à obra.

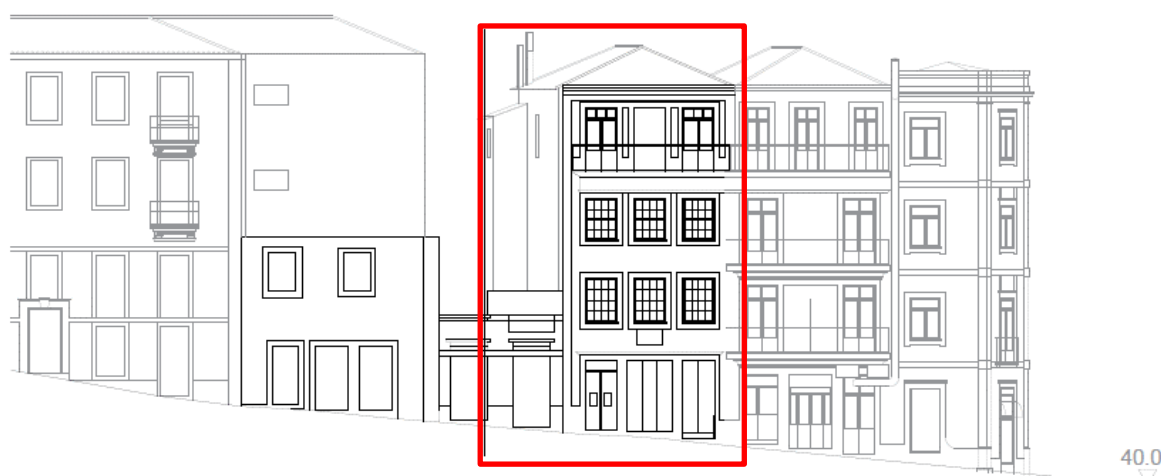
Fig. 4.2 – Representação do alçado da Rua da Ponte Nova

Como se pode ver na figura 4.2, a rua da Ponte Nova não é nivelada, apresentando algumas diferenças de cotas ao longo do seu desenvolvimento. No entanto, o edifício não acompanha este desnível, sendo que os pisos se encontram todos no mesmo nível ao longo do seu comprimento e largura, exceto no piso 3 (ver figura 4.7).

O acesso ao edifício é realizado pela Rua da Ponte Nova nº50 e 54. Este possui três entradas diferentes e independentes, como se pode observar pela figura 4.2. A entrada do lado esquerdo apenas se destina para acesso aos pisos elevados (habitação), e a entrada do lado direito destina-se ao acesso à cave, e a terceira entrada permite o acesso ao comércio (ver figura 4.3).

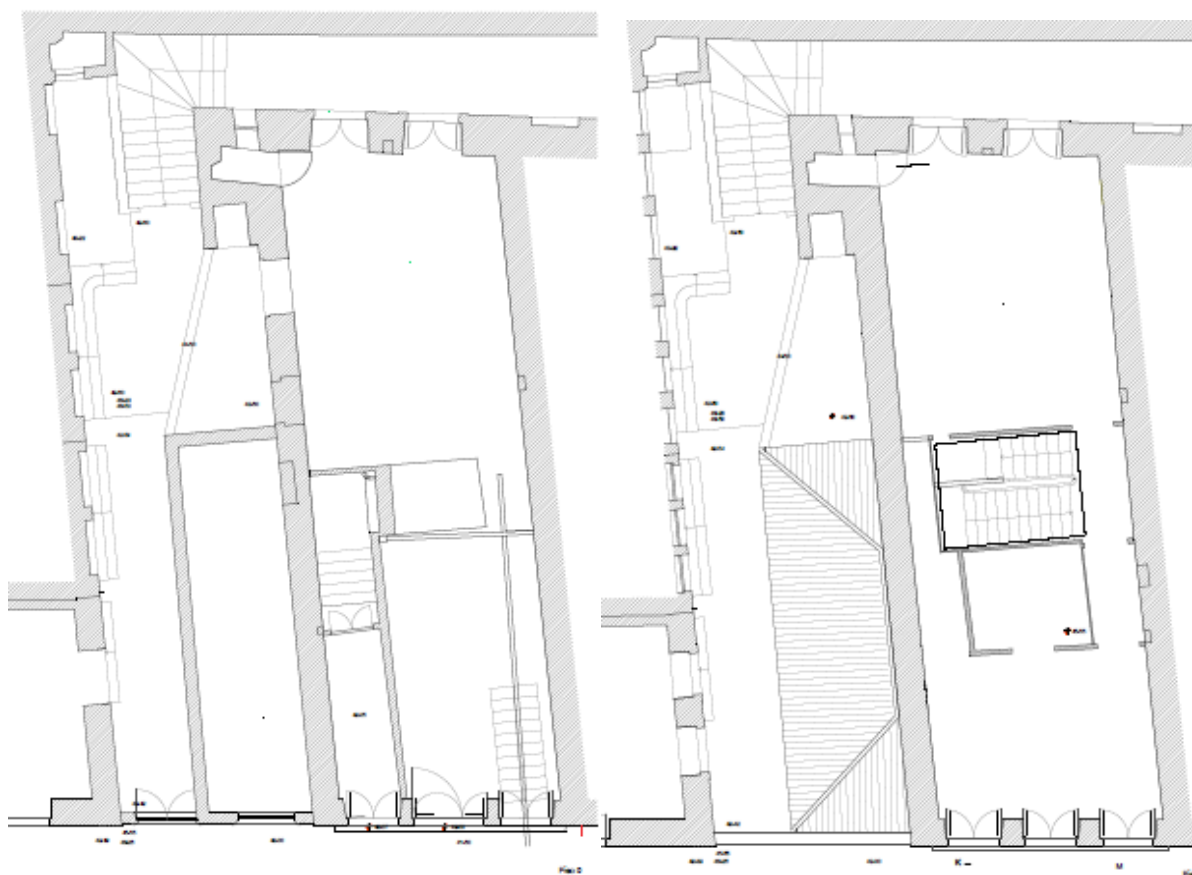
Fig. 4.5 – Plantas do Rés-do-Chão (esquerda) e do Piso 1 (direita)

O acesso ao rés-do-chão é realizado pela Rua da Ponte Nova (fachada principal) e pelo logradouro que o edifício possui nas traseiras. Este piso, destinado ao comércio, apresenta uma área útil de  $98,7 m^2$  e um pé direito de 3,55m. Possui uma divisão de maneira a separar a entrada para a habitação e da loja comercial (ver figura 4.5).

Em relação ao 1º andar, este encontra-se sensivelmente à cota 42,00 m. Este piso possui uma área igual a  $98,7 m^2$  e uma altura útil de 3,25m. No levantamento realizado pela SRU Porto não é possível perceber como é realizada a compartimentação do piso (ver figura 4.5).

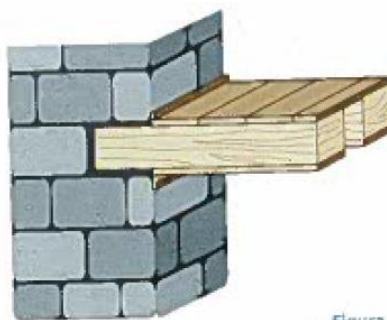
Fig. 4.12 – Esquema de apoio de vigas de pavimento em paredes de meação, [3]

Prevê-se que esta estrutura esteja apoiada nas paredes de meação com um comprimento de apoio da viga de no mínimo de dois terços da espessura da parede. O vigamento de madeira inicia-se com uma viga junto da parede da fachada frontal e termina junto à fachada traseira.

O maior vão do vigamento tem um comprimento de 5,63 m, e estimou-se que as secções das vigas tenham uma secção retangular de  $10 \times 20 \text{ mm}^2$ , [26].

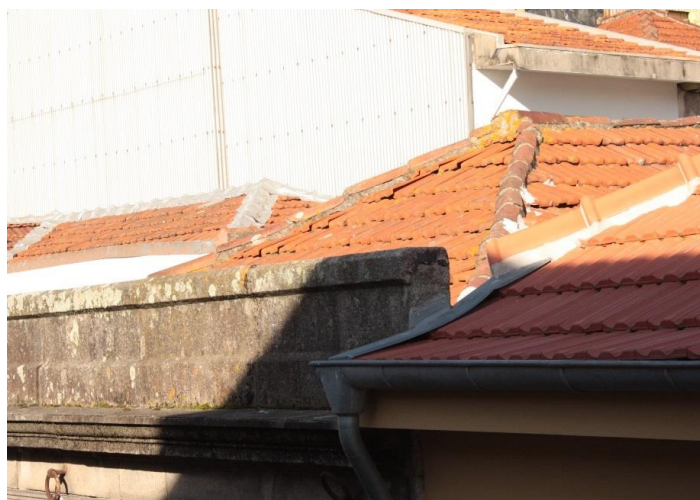
Fig. 4.14 – Vista parcial da cobertura junto do alçado principal

Em relação ao exterior, o revestimento é realizado em chapa zincada para permitir uma boa impermeabilização. A estrutura do lanternim é metálica, revestida por vidros e apoia-se diretamente no cone das claraboias, atrás descrito.

A cobertura também possui um sistema de drenagem de águas pluviais, sendo constituído por caleiras e tubos de queda (ver figura 4.14).

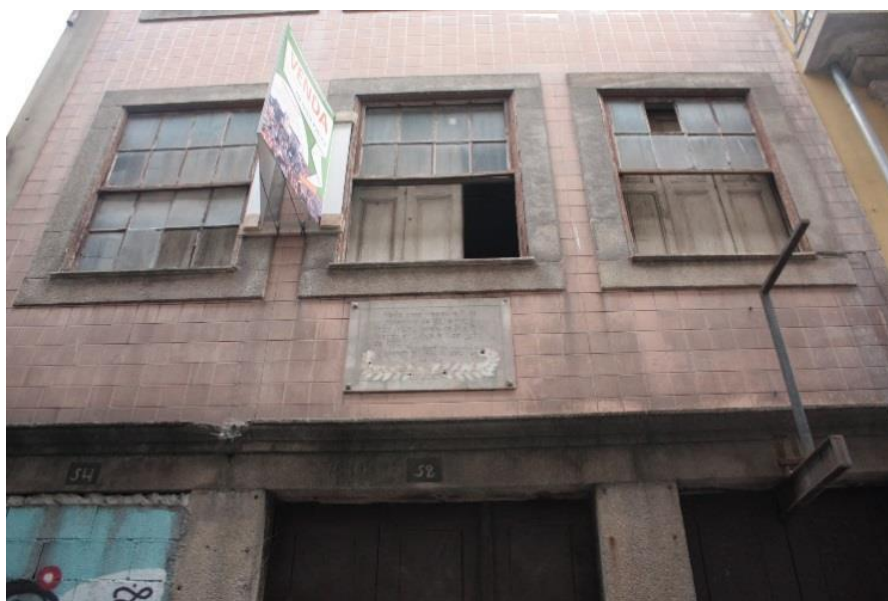
Fig. 4.15 – Fachada Principal em alvenaria de Pedra revestida a Azulejos

A fachada da Rua Ponte Nova (fachada principal) é executada em pedra de granito e revestido a azulejo. Contém três aberturas por piso (vãos de porta, janelas) e uma pequena varanda. Os azulejos encontram-se desgastados e alguns partidos. De forma geral o revestimento da fachada encontra-se em mau estado de conservação, ver figuras 4.15 e 4.16.

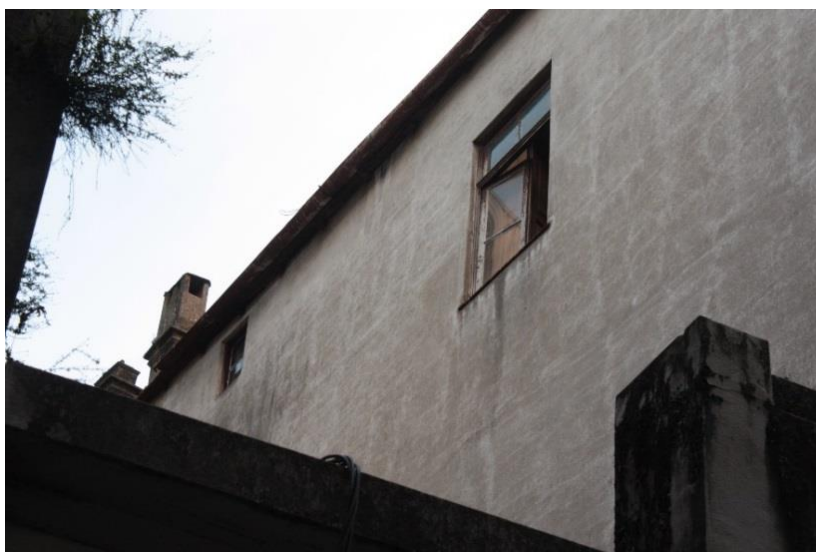
Fig. 4.17 – Empena

A fachada lateral também é constituída por pedra de granito e o revestimento exterior é em reboco pintado de branco. Apresenta manchas de humidade e sujidade abundantes. Esta fachada apresenta duas pequenas janelas no terceiro piso, supõe-se que abertas de forma clandestina, por traduzirem uma operação urbanística ilegal.

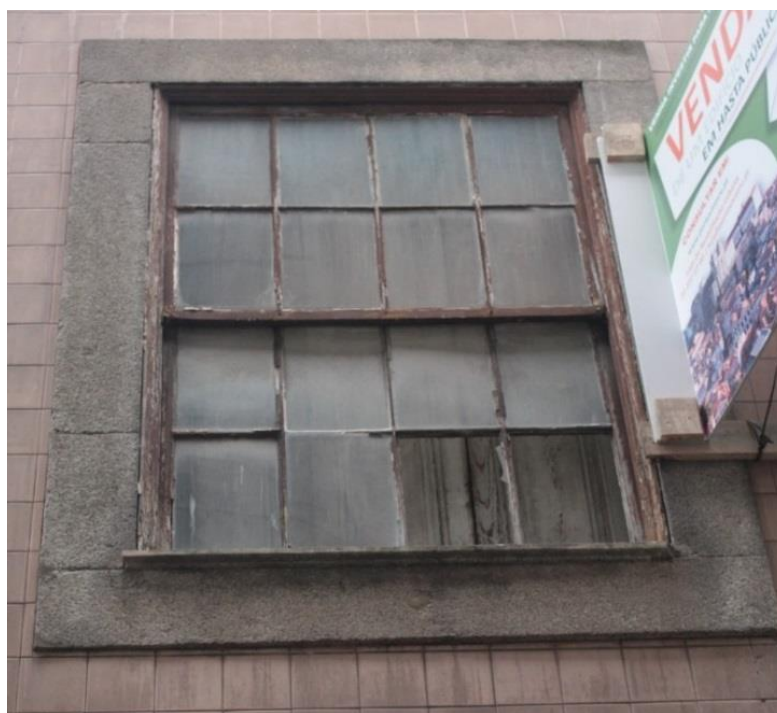
Fig. 4.20 – Pormenor da Caixilharia em Madeira

Em relação à caixilharia exterior, o edifício apresenta janelas de guilhotina, na fachada da Rua da Ponte Nova, sendo a caixilharia em madeira de cor branca, mas apresentando nesta altura uma imagem bastante desgastada (ver figura 4.20). Alguns vãos não possuem mesmo qualquer caixilharia e outros encontram-se muito danificados. No terceiro pisos desta fachada as janelas são de sacada possuindo caixilharia em alumínio em cor branca, de aplicação mais recente.

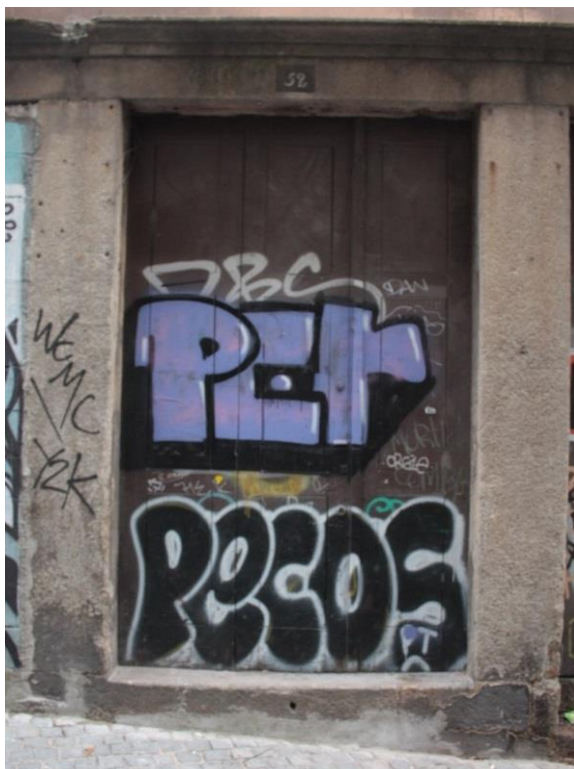
Fig. 4.21 – Porta de Entrada em Madeira

Uma das portas de entrada é composta por três folhas, com pequenas almofadas pronunciadas, e a porta do lado direito é composta por duas folhas, e possuindo também almofadas pronunciadas. A entrada do lado direito já não possui porta, estando entaipada por motivos de segurança (figura 4.21).

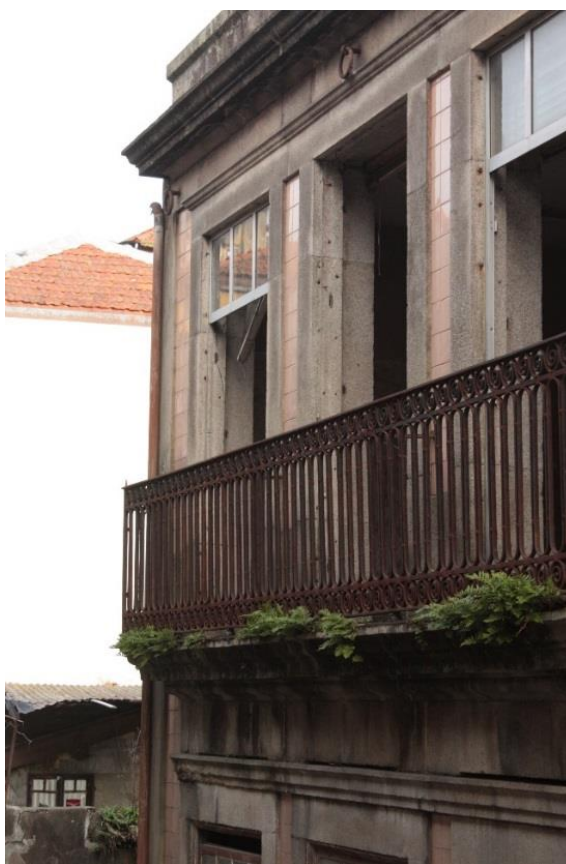
Fig. 4.22 – Fachada Principal com pormenor da Varanda

As pedras das cantarias encontram-se com algumas manchas de humidade e sujidade. É também possível observar a proliferação de algumas plantas nas pedras presentes nesta fachada. Em geral, as paredes de pedra encontram-se em bom estado, e serão mantidas e restauradas. O revestimento de azulejos será substituído por não se enquadrar nos edifícios em redor, e se encontrarem num muito elevado estado de degradação e não ter em especial interesse arquitetónico por ser liso e de baixa qualidade e não ornamentado (ver figura 4.16 atrás).

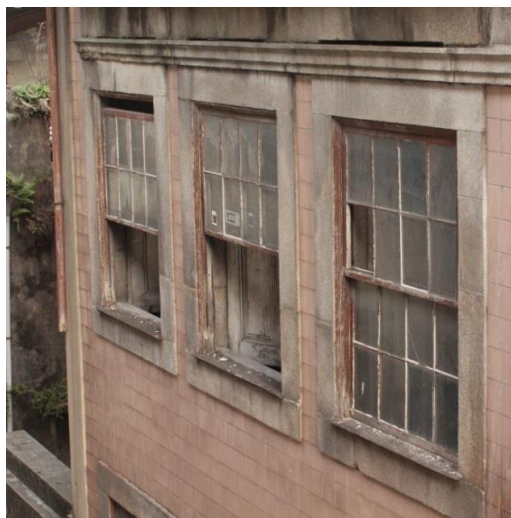
Fig. 4.23 – Janelas do Piso 2

No edifício em estudo, as caixilharias encontram-se em muito mau estado de conservação. A madeira encontra-se com podridão e com fendas, e alguns vãos já não possuem caixilharia. Por esta razão, propõe-se a substituição total de todas as caixilharias. Esta substituição vai melhorar o conforto do utilizador a nível acústico e térmico. Poderão eventualmente aproveitar-se as portadas interiores das caixilharias, ver figura 4.23.

Visto tratar-se de uma obra de reabilitação, o desenho original das caixilharias deverá ser mantido de forma a não descaracterizar o edifício. Assim, a substituição deverá ser feita por caixilharias em alumínio lacado com composição, espessura de perfis e cores adequados ao contexto local,[28].

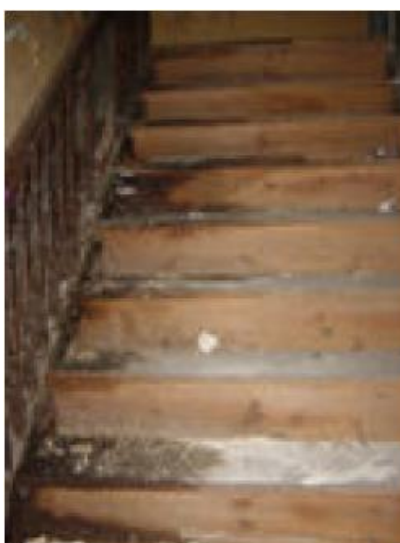
Fig. 4.24 – Detalhe da escada central (retirada do documento apresentado no Anexo A)

A caixa de escadas é realizada numa estrutura de madeira, e é também revestida com tábuas de madeira. As escadas apresentam-se em mau estado de conservação, devido ao estado de degradação do principal constituinte, a madeira. A podridão da madeira deve-se ao facto, deste material estar sujeito ao contato com a água proveniente da claraboia, o que também pode contribuir para o ataque de agentes xilófagos. No entanto, a estrutura das escadas será para ser aproveitada, devendo a escada ser restaurada de acordo com o traço arquitetónico original (figura 4.24).

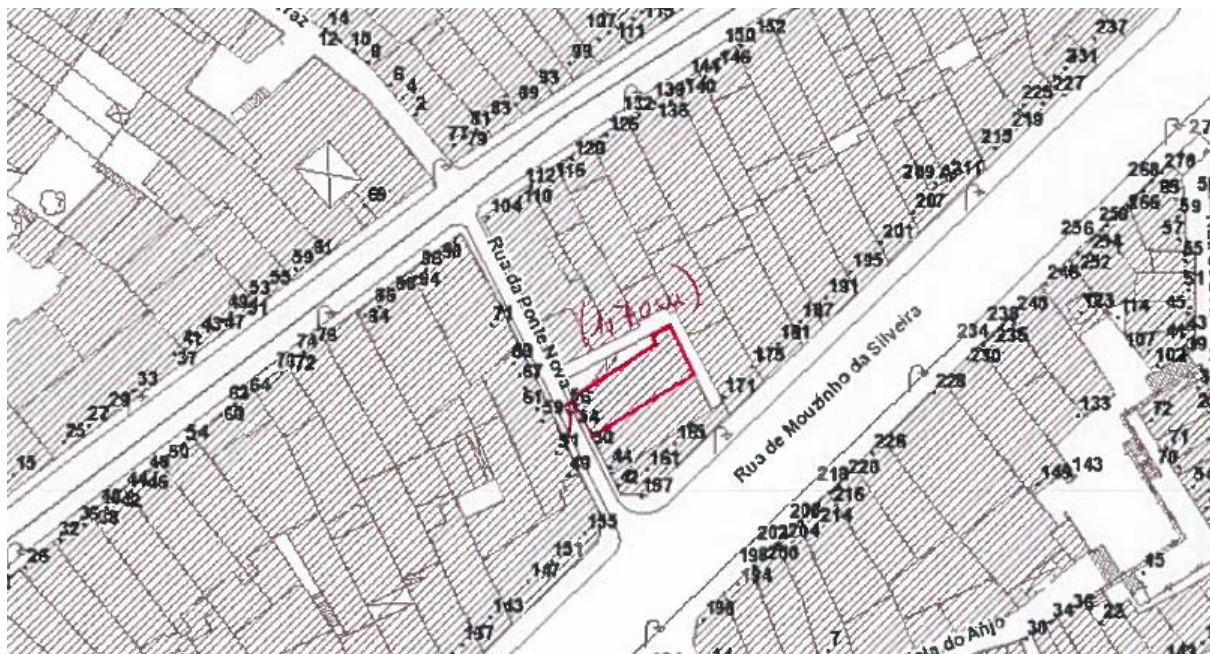
Fig. 7.5 – Planta fornecida pelas Águas do Porto

A figura 7.5 representa a planta fornecida pelas águas do Porto com a indicação da profundidade da CRL.

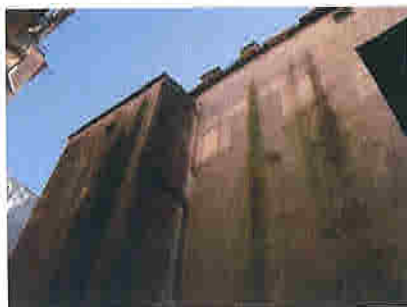
3- Empena

As empenas são em alvenaria de granito resistente, confrontantes com as parcelas 035 e 037.

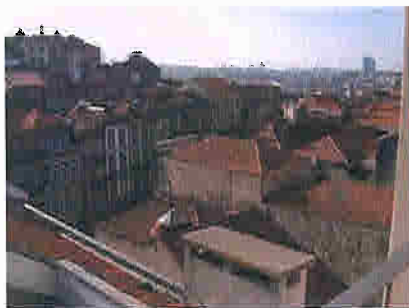
4- Vista da Cobertura

A cobertura é inclinada, de quatro águas, e é constituída por uma estrutura de madeira revestida superiormente por telhas do tipo “Marselha” e inferiormente por um tecto de estafe que está a cair. Possui uma clarabóia que ilumina a caixa de escadas comuns, bastante degradada, com infiltrações e fissuras no interior. De uma forma geral a cobertura encontra-se em mau estado de conservação.

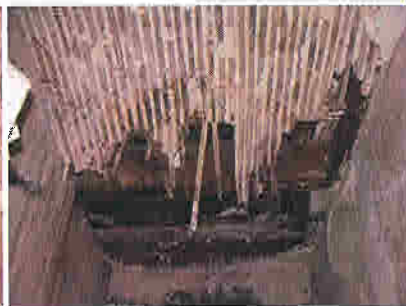
19- Vista do 2º Andar – O tecto está a cair

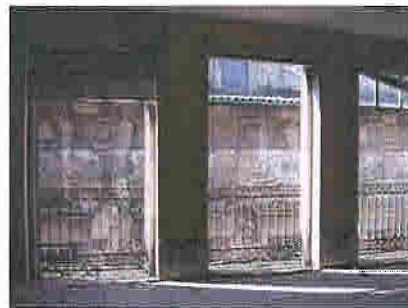
22- Vista do 3º Andar – Não possui caixilharias

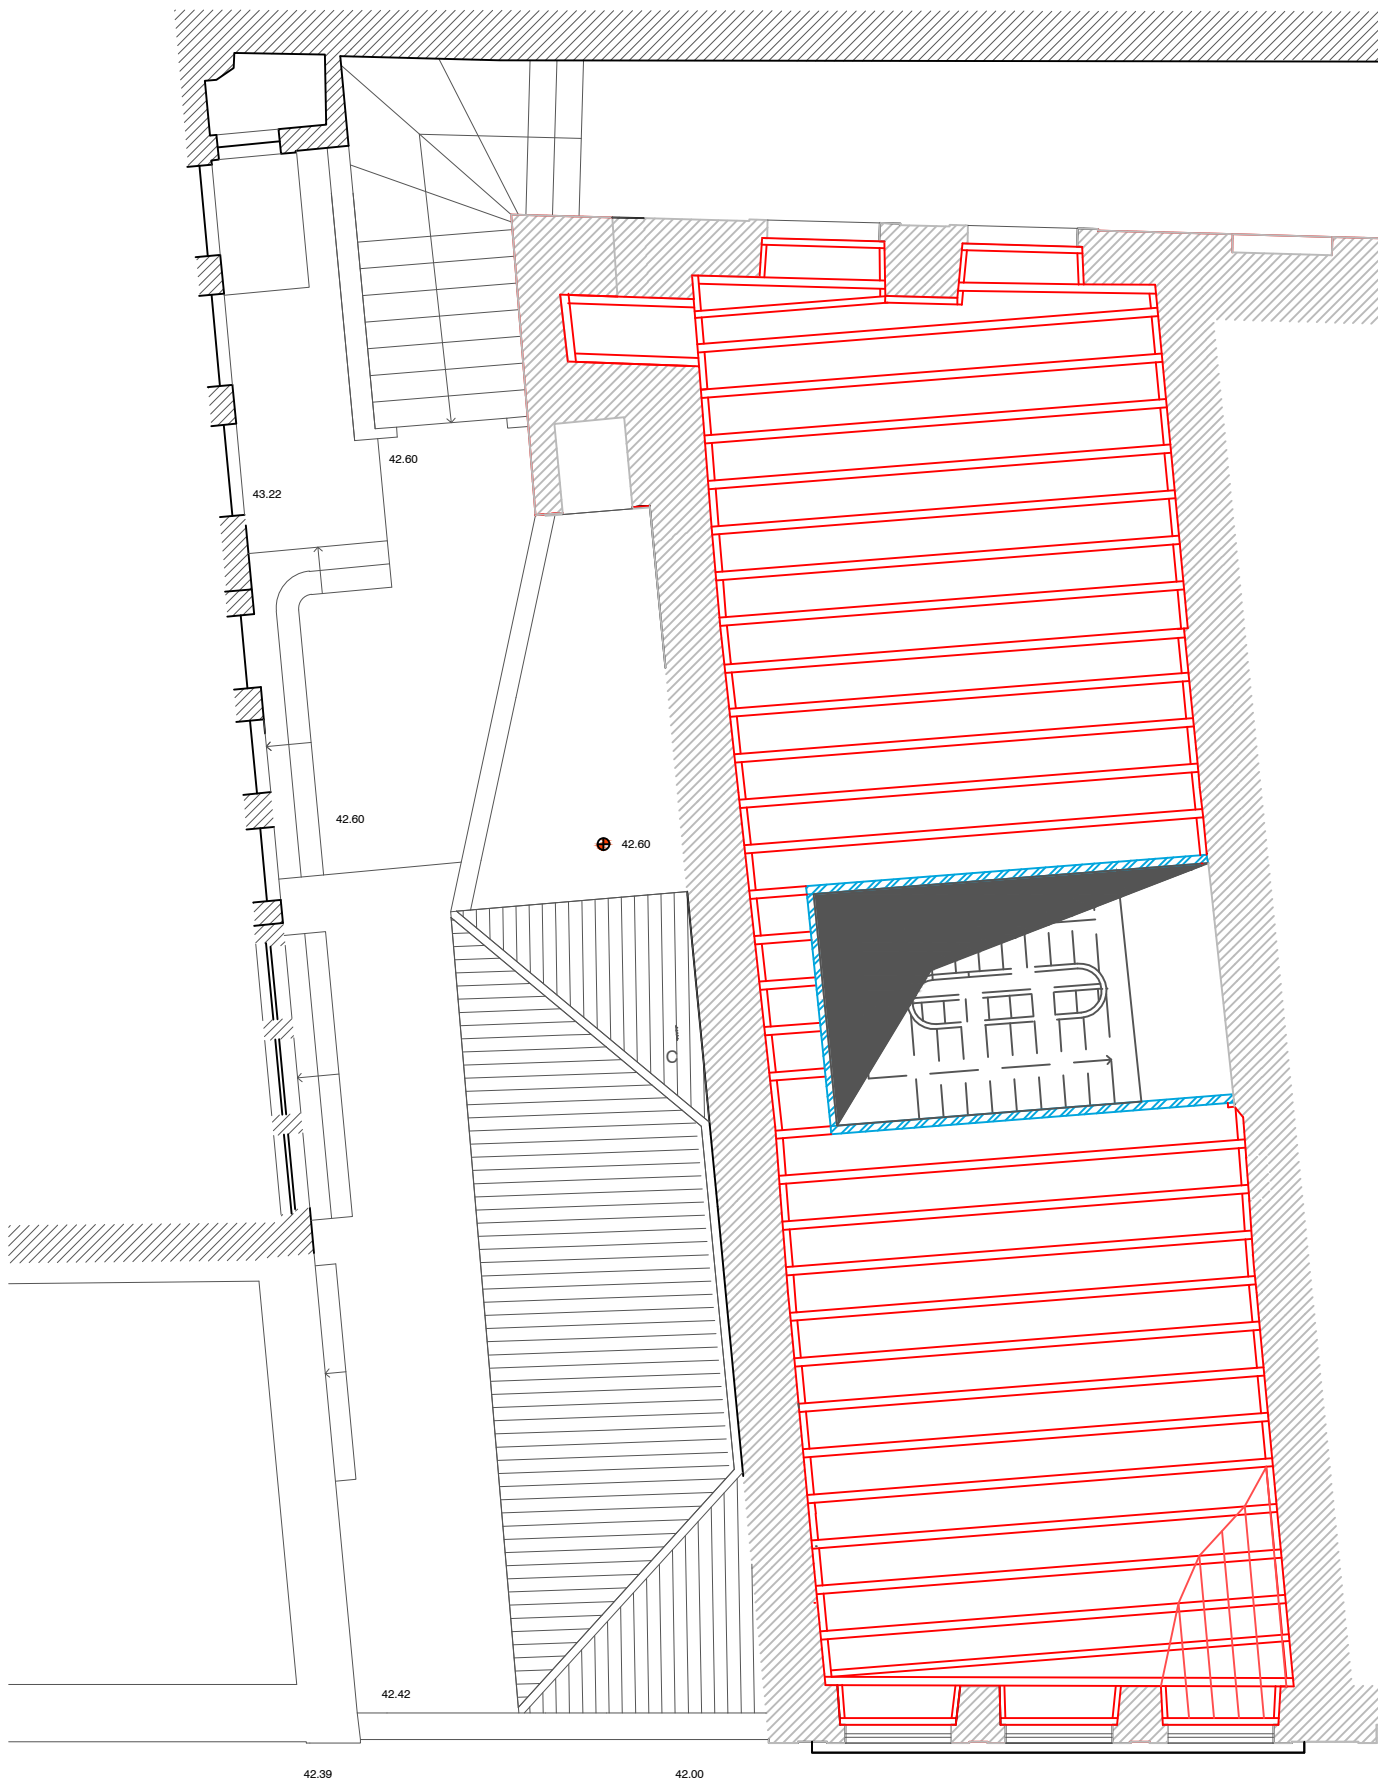
Piso 1

Tabique Estrutural (a confirmar em obra)
