# **REABILITAÇÃO GEOTÉCNICA DA PONTE INTERNACIONAL DE VALENÇA: ENSCADEIRAS PARA REFORÇO DOS EMBASAMENTOS DOS PILARES**

Dissertação submetida para satisfação parcial dos requisitos do grau de  
**MESTRE EM ENGENHARIA CIVIL — ESPECIALIZAÇÃO EM GEOTECNIA**

## **MESTRADO INTEGRADO EM ENGENHARIA CIVIL 2016/2017**

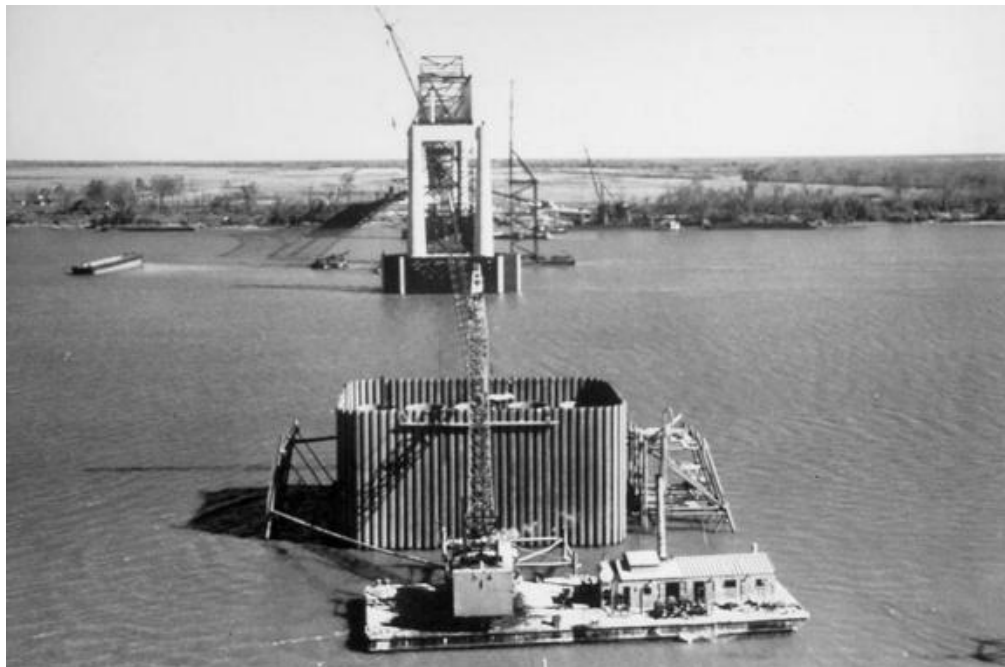
Fig. 2.3 – Imagem do afundamento de um caixão aberto metálico (retirado de *Bridge Engineering Handbook – Construction and Maintenance* – p. 157)

Quando o transporte é realizado com recurso a batelões de transporte, o caixão é colocado sobre a plataforma de carga do batelão e é então rebocado até ao local de fundação. Importa referir que, no caso de o transporte ser efetuado por batelão, será necessário providenciar uma grua para auxílio à descarga e afundamento do caixão.

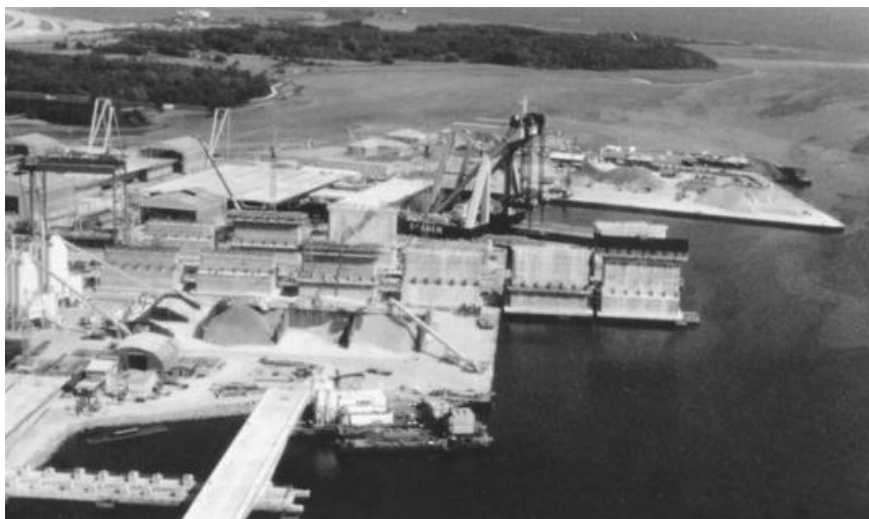
Fig. 2.4 – Imagem do estaleiro de prefabricação de caixões fechados (retirado de *Bridge Engineering Handbook – Construction and Maintenance* – p. 163)

O caixão vai-se apoiar sobre uma camada de enrocamento hidráulico, pelo que este tipo de construção não é adequado aquando da presença de extratos de camadas sedimentares (areias ou lodos) no leito do rio.

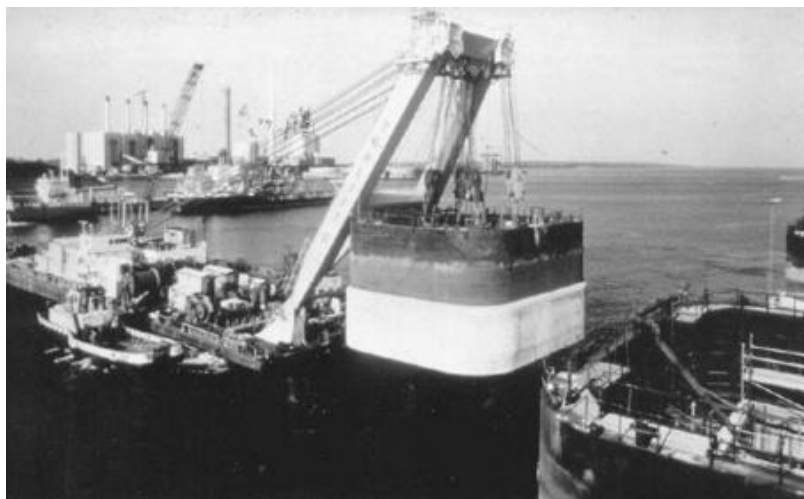
No caso de o caixão ser transportado para o local de afundamento por intermédio de batelão, equipado com grua, este inicia a sua descida ao longo da altura de água com o apoio da grua, até atingir o local de fundação (figura 2.5).

Fig. 2.5 – Imagem da colocação de um caixão fechado, no qual se pode visualizar a ensecadeira provisória (retirado de *Bridge Engineering Handbook – Construction and Maintenance* – p. 168)

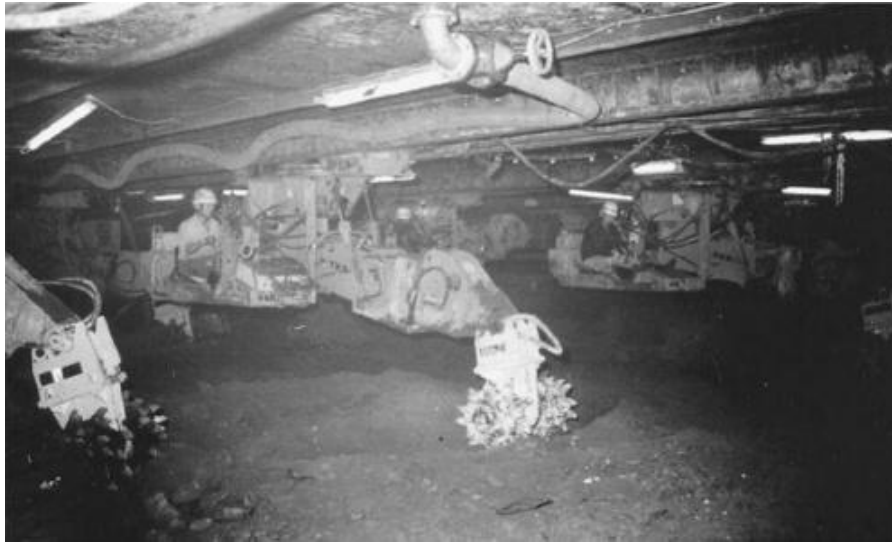
Fig. 2.7 – Imagem da escavação no interior de uma câmara de pressão com recurso a robots, neste caso a escavação da ponte Arco-Íris, em Tóquio (retirado de *Bridge Engineering Handbook – Construction and Maintenance* – p. 161)

Uma vez no leito do rio, dá-se início à escavação no interior da câmara de pressão. Nos últimos anos, e face ao desenvolvimento da medicina hiperbárica e das novas tecnologias, a escavação no interior da câmara de compressão de um caixão a ar comprimido é realizada com o auxílio de *robots*, reduzindo a presença humana no interior da câmara (figura 2.7).

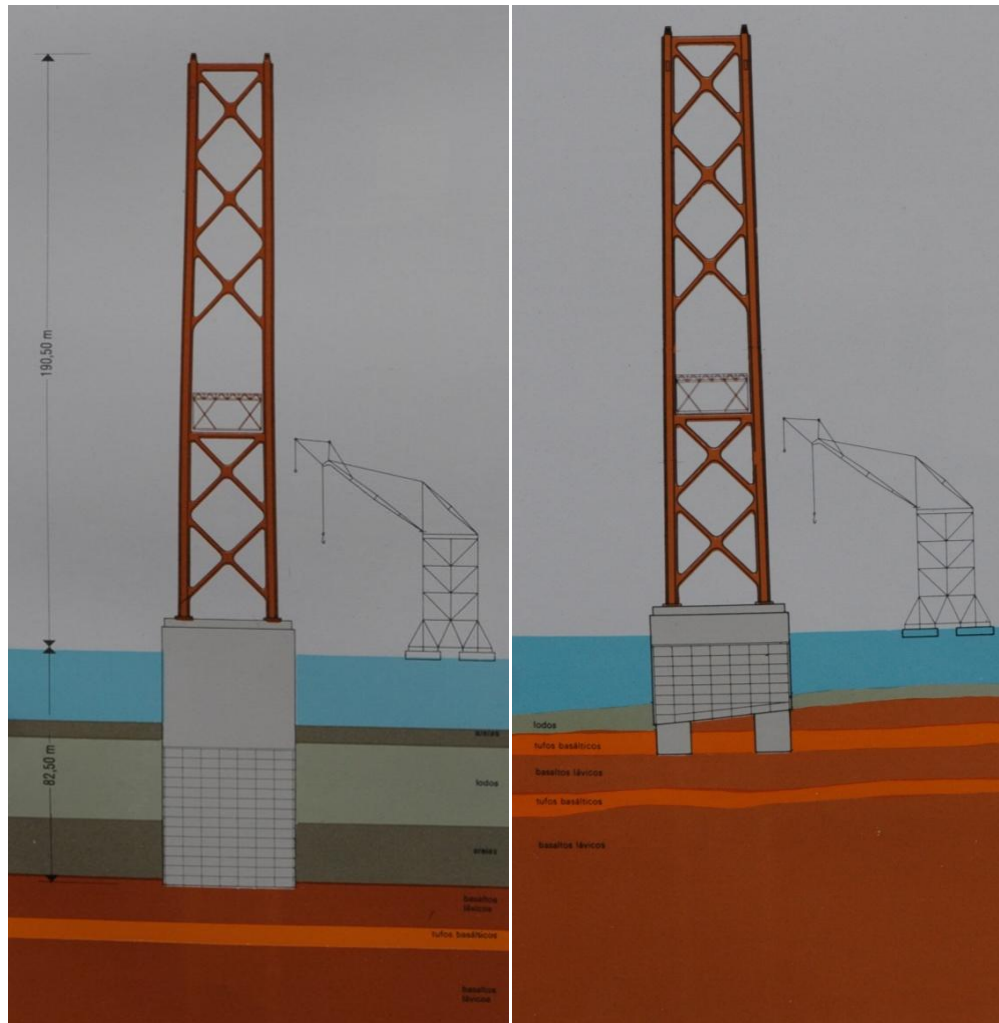
Fig. 2.26 – Fundação das torres da ponte 25 de Abril (retirado do livro *Ponte Salazar*, p. 78 e 79)

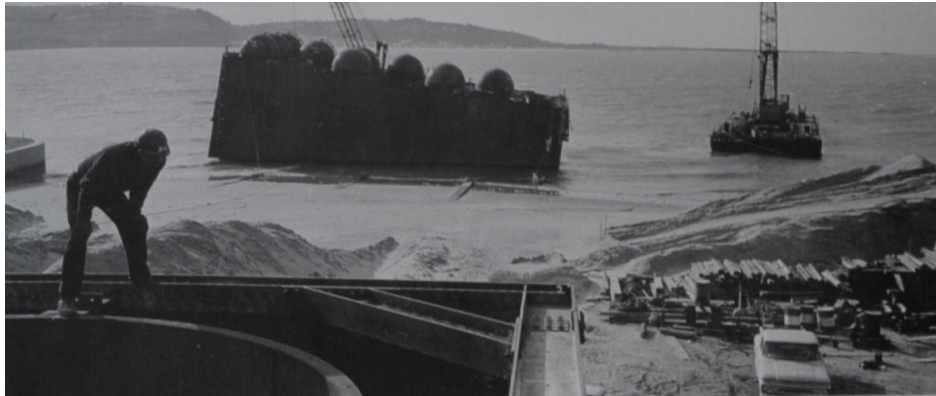
A construção dos caixões metálicos ocorreu no estaleiro de apoio à empreitada, situado na margem Norte do rio. O primeiro troço do caixão tinha 12 metros de altura e pesava aproximadamente 1100 toneladas. Foi lançado ao rio por meio de uma carreira provisória (figura 2.28), especialmente instalada para o efeito, com as cúpulas semiesféricas colocadas no topo dos cilindros de forma a possuir maior flutuabilidade. Foi transportado até à posição de afundamento e ancorado ao leito do rio, por forma a conservar a sua posição, indiferente às correntes do rio (figura 2.29).

Fig. 2.28 – Imagem do lançamento ao rio do primeiro troço do caixão da torre Sul (retirado do livro *Ponte Salazar*, p. 73)

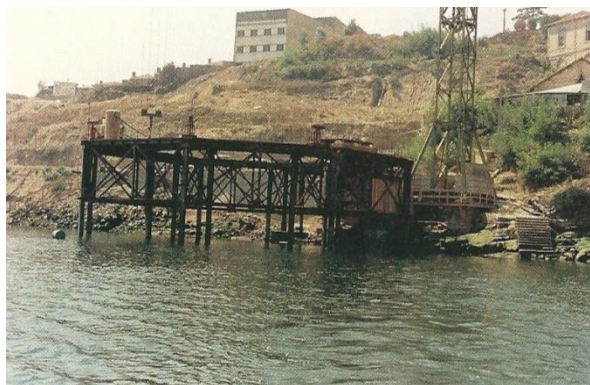
A montagem das ensecadeiras metálicas iniciou-se pelo fabrico e montagem, no leito do rio, de uma plataforma metálica de acesso, octogonal, com dois níveis de trabalho (figura 2.32). No interior dessa plataforma existia espaço suficiente para a montagem de uma ensecadeira metálica, de dupla saia na parte inferior, com 14 metros de diâmetro interior. A ensecadeira, que foi subdividida em sectores, foi montada no local em anéis, que foram sucessivamente descidos com a ajuda de quatro macacos hidráulicos, a partir do nível superior da plataforma metálica.

Fig. 2.32 – Imagem da plataforma metálica para construção da ensecadeira (retirado do livro *Edgar Cardoso – Engenheiro Civil*, p. 346)

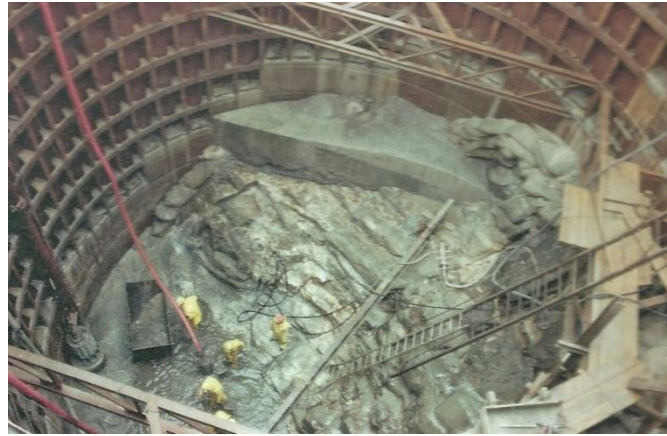
Após se ter garantido a selagem da zona de ligação da ensecadeira ao maciço de granito, teve lugar a betonagem do “rolhão de fundo”/parte inferior do embasamento. Importa salientar que a betonagem foi realizada em duas fases - na primeira fase, uma betonagem submersa, terminando a betonagem a uma cota inferior à pretendida para o arranque do embasamento pilar. A segunda betonagem, já a seco, foi terminada à cota de arranque do embasamento do pilar (figura 2.34).

Fig. 2.34 – Imagem do interior da ensecadeira, após a remoção de água (retirado do livro *Edgar Cardoso – Engenheiro Civil*, p. 349)

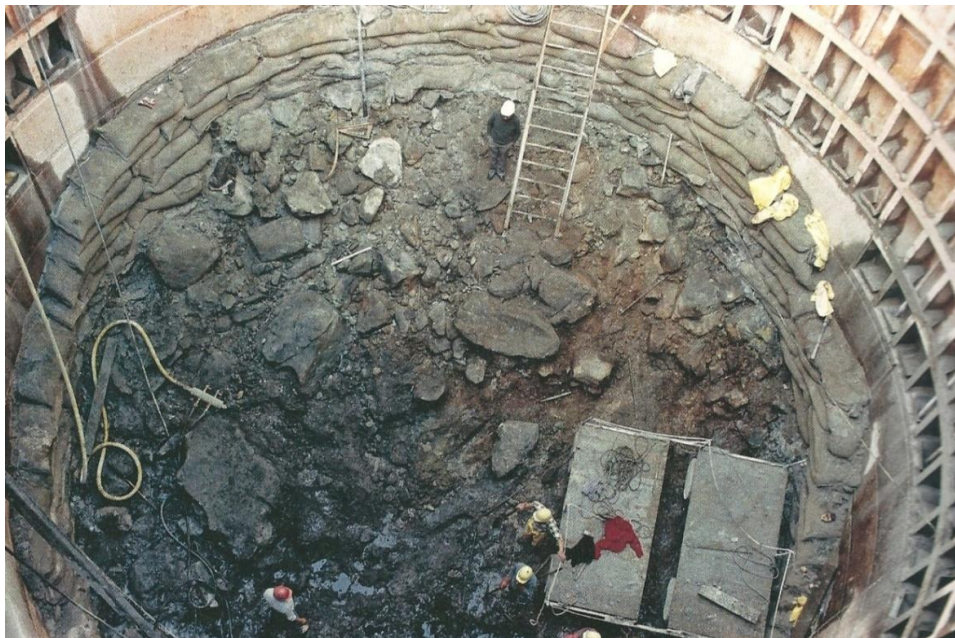
Fig. 2.35 – Imagem do interior da ensecadeira, durante as operações de saneamento do granito decomposto (retirado do livro *Edgar Cardoso – Engenheiro Civil*, p. 354)

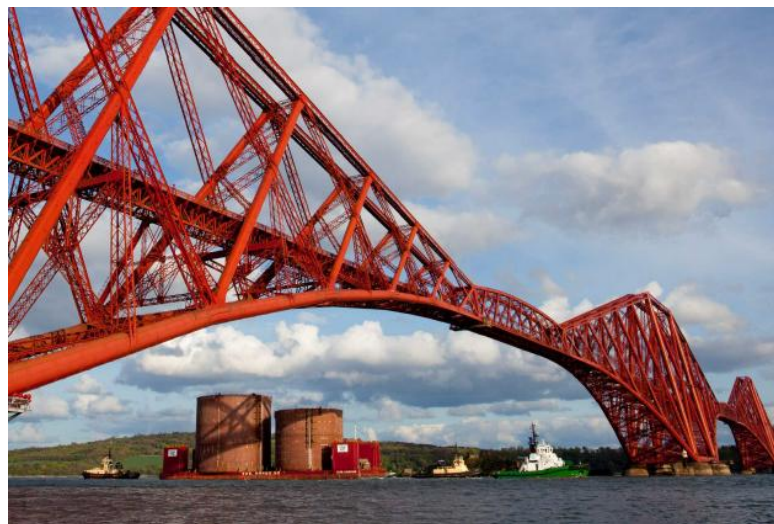
Fig. 2.38 – Imagem da chegada dos caixões ao estuário do Forth, passado sobre a centenária ponte ferroviária do Forth (retirado de [http://www.iabse.dk/Mini-seminar\\_30maj2013/04-DLK%20Presentation%2030-05-2013.ppt%20%5BCompatibility%20Mode%5D.pdf](http://www.iabse.dk/Mini-seminar_30maj2013/04-DLK%20Presentation%2030-05-2013.ppt%20%5BCompatibility%20Mode%5D.pdf))

Ao chegarem ao estuário do Forth (figura 2.38), os caixões foram colocados numa doca de forma a poderem ser pré-montadas e montadas algumas estruturas essenciais, tais como os sistemas de bombagem de fluidos, a ensecadeira temporária do topo dos caixões e os circuitos de iluminação. A montagem final dos caixões na doca também serviu para efetuar uma verificação final a toda a sua estrutura.

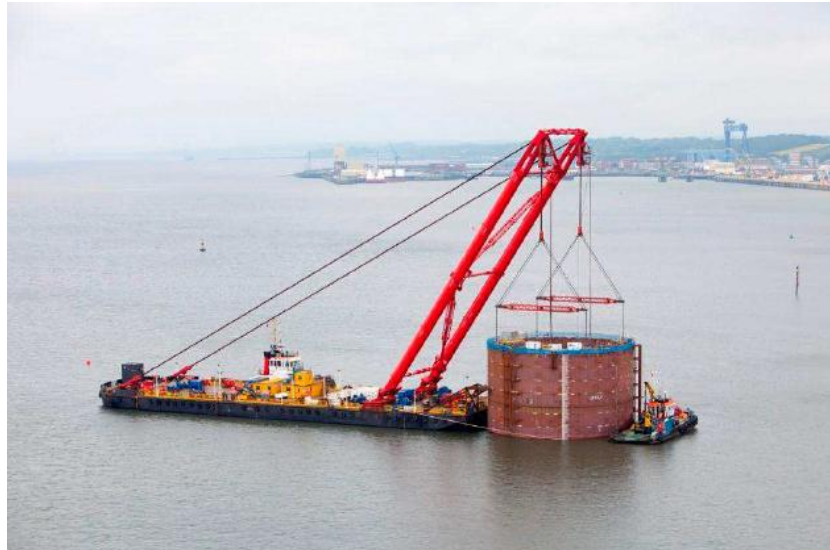
Fig. 2.39 – Imagem do afundamento do caixão no rio Forth (retirado de [http://www.iabse.dk/Mini-seminar\\_30maj2013/04-DLK%20Presentation%2030-05-2013.ppt%20%5BCompatibility%20Mode%5D.pdf](http://www.iabse.dk/Mini-seminar_30maj2013/04-DLK%20Presentation%2030-05-2013.ppt%20%5BCompatibility%20Mode%5D.pdf))

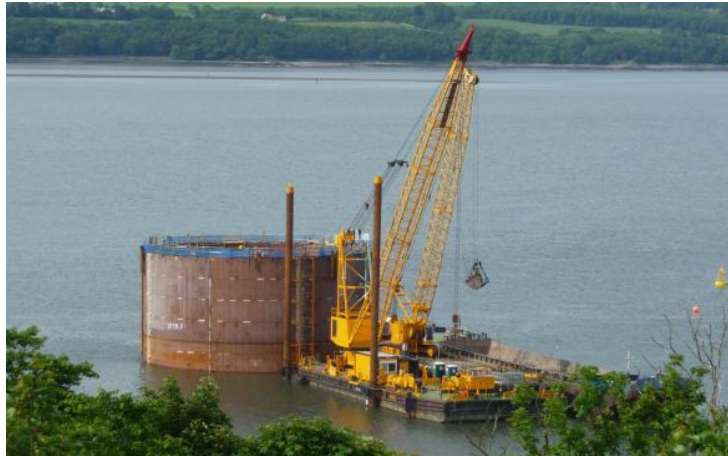
Após a conclusão da betonagem do anel do caixão, passou-se à fase seguinte do afundamento, que foi a escavação mecânica do interior do caixão, com recurso a gruas equipadas com balde de maxilas (figura 2.40). À medida que a escavação no interior progride, o caixão foi descendo e afundando-se no leito do rio, com recurso a jatos de água de grande pressão, atuando sobre o *cutting edge* do caixão e da injeção de bentonite nas paredes laterais de forma a reduzir a fricção. Durante a descida, o caixão foi constantemente motorizado de forma a garantir que a descida ocorre na vertical.

Fig. 2.40 – Imagem da escavação no interior do caixão (retirado de [http://www.iabse.dk/Mini-seminar\\_30maj2013/04-DLK%20Presentation%2030-05-2013.ppt%20%5BCompatibility%20Mode%5D.pdf](http://www.iabse.dk/Mini-seminar_30maj2013/04-DLK%20Presentation%2030-05-2013.ppt%20%5BCompatibility%20Mode%5D.pdf))

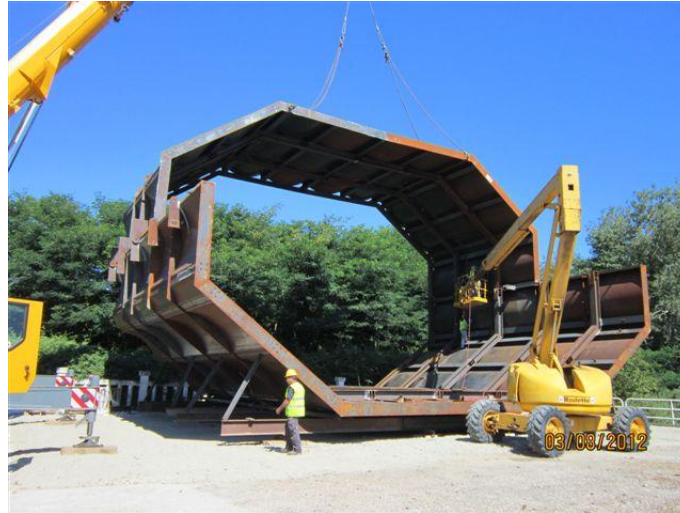
Fig. 3.7 – Operações de pré-montagem da ensecadeira

A ensecadeira, pré-montada em estaleiro em duas metades (figura 3.7), permitia que se estabelecessem as ligações aparafusadas e soldadas entre os vários elementos que as constituíam. A união entre as

referidas metades foi estabelecida por intermédio de ligações aparafusadas e apertadas por forma a permitir a transmissão de esforços entre perfis das duas metades. O trabalho de aperto dos parafusos foi testado em estaleiro para, em fase de montagem *in situ*, ser efetuado com recurso a mergulhadores, antes de se proceder à bombagem da água do seu interior.

A estanquidade ao longo do perímetro das uniões, decorrente do aperto dos parafusos, foi obtida pelo esmagamento de fiadas de borracha de *neoprene*, colocadas em todas as chapas de ligação relevantes.

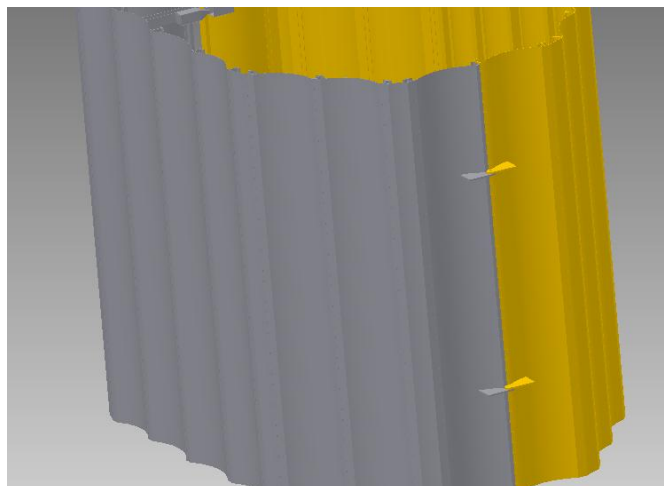
Fig. 3.11 – Modelação 3D das duas metades da ensecadeira unidas pelas *norsas*

Por forma a facilitar a movimentação da ensecadeira entre os pilares da ponte, as duas metades da ensecadeira eram unidas por duas *norsas* (figura 3.11), as quais funcionando com dobradiças de uma porta, permitiam a abertura e o fecho das duas metades da ensecadeira, fazendo com que esta funciona-se com uma “abraçadeira” aos pilares.

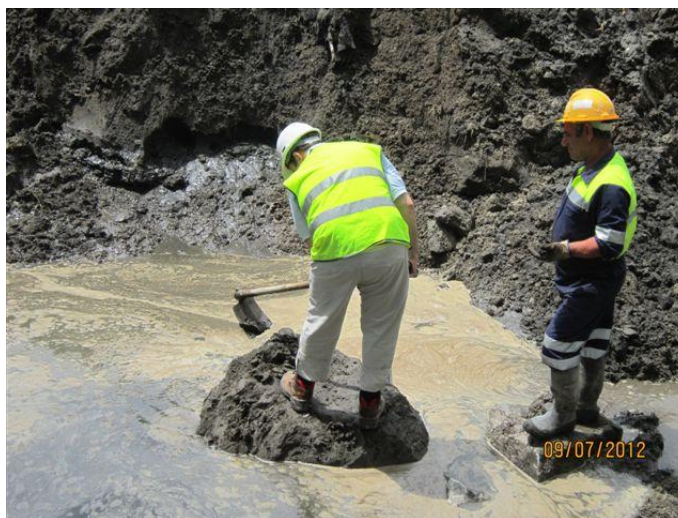
Fig. 4.17 – Inspeção a uma coluna de ensaio realizada

Com o objetivo de assegurar as resistências necessárias, decorreram alguns dias até que os terrenos em redor das colunas fossem cuidadosamente removidos, descobrindo-se as colunas de *jet-grouting*. Da inspeção visual, verificou-se que todas as colunas apresentavam bons resultados – foi possível constatar os seguintes diâmetros médios para cada uma das colunas:

- Coluna C1 – 1000mm;
- Coluna C2 – 1000mm;
- Coluna C3 – 1100mm;
- Coluna C4 – 1200mm.

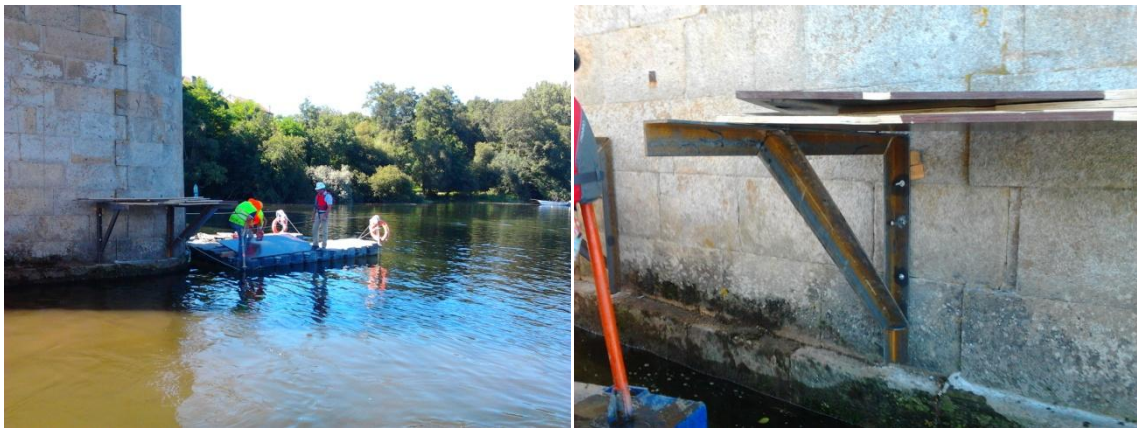
Fig. 4.18 – Montagem da cércea em redor de uma dos pilares - pormenor da poleia metálica da cércea

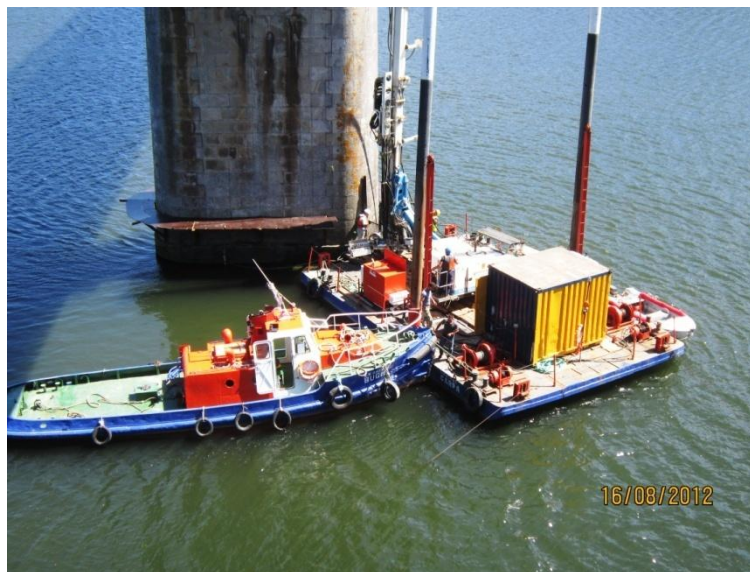
Fig. 4.20 – Posicionamento do conjunto plataforma flutuante / sonda hidráulica

- 1) posicionamento do conjunto plataforma flutuante/sonda hidráulica no centro de cada coluna, conseguido com a ajuda da cércea (figura 4.20), descida das estacas de fixação da plataforma para a estabilização da mesma, permitindo a operação da sonda hidráulica. A fixação da plataforma flutuante era garantida por intermédio de estacas fixas ao fundo do rio, a plataforma podia deslizar na direção vertical ao longo das estacas, por forma a permitir os ajustes à variação da maré;
- 2) execução da furação até à cota da base da coluna, a furação foi executada com *trialeta* à rotação, utilizando água como fluido de limpeza do furo, no caso dos pilares P5, P4 e P2; no caso do pilar P3, e devido à espessura da camada de cascalheira a atravessar, a furação foi executada com *bit destrutivo*, à roto-percussão, utilizando igualmente água como fluido para limpeza do furo;

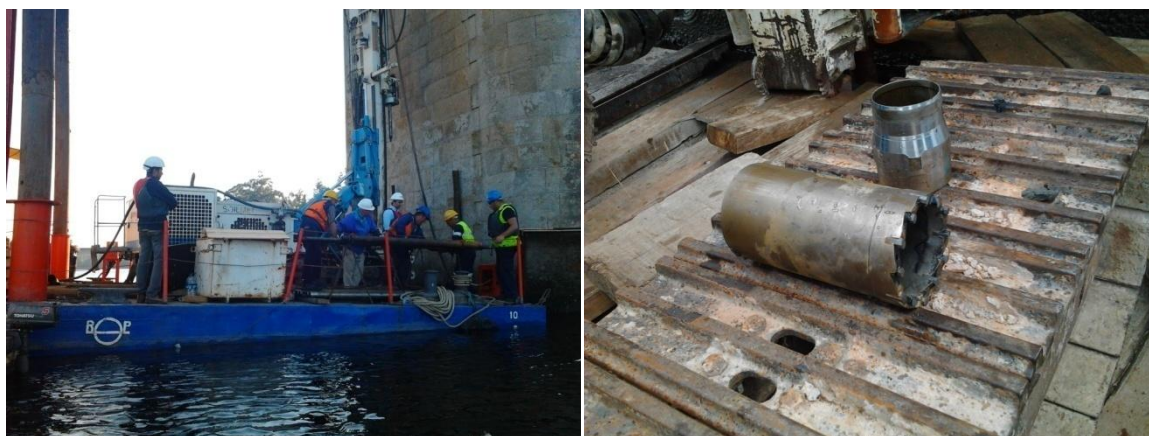
Fig. 4.22 – Recolha de amostras/coróa utilizada para a realização das carotagens

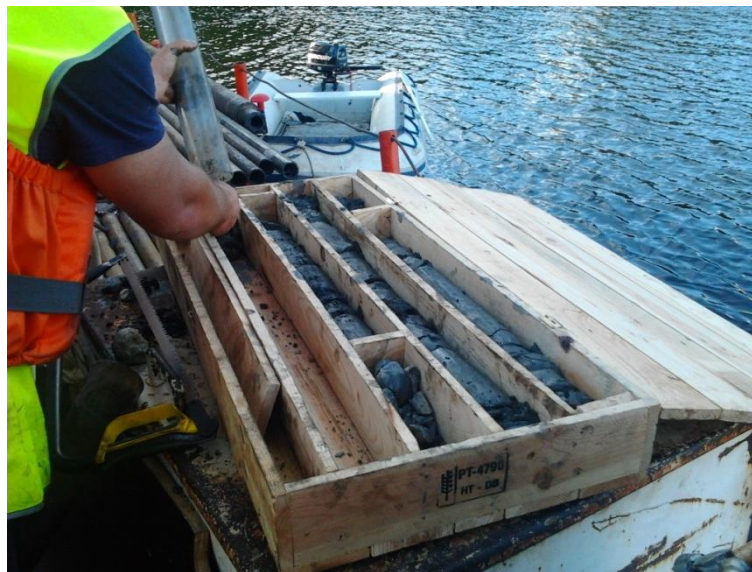
Fig 4.24 – Acondicionamento das amostras recolhidas

- b. caso fosse necessário realizar um terceiro carote, este seria executado na intersecção de outras duas colunas.
- 7) Relativamente aos critérios de conformidade das amostras recolhidas, foi definida uma percentagem de recuperação entre 70% e 80% e um comprimento máximo não tratado de 0,40metros.

Após extração da primeira amostra (figura 4.24) foi possível aferir a existência de uma mistura de solo-cimento; no entanto, verificou-se a presença de partes não tratadas com comprimentos superiores a 0,40m. Por uma questão de disponibilidade de frente de trabalho, a recolha foi efetuada numa zona entre quatro colunas onde, em planta, os fustes são tangentes (figura 4.23).

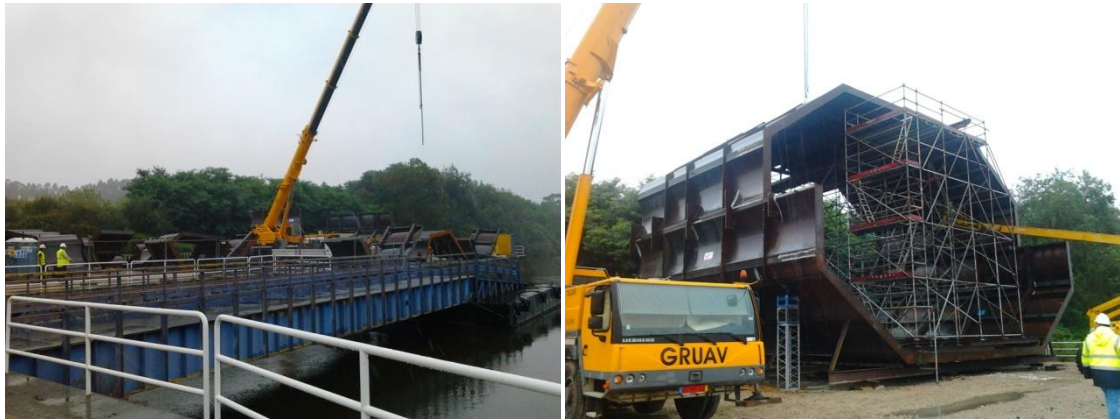
Fig. 4.25 – Trabalhos de pré-montagem da ensecadeira metálica no cais de Goian

A pré-montagem da ensecadeira foi realizada na posição horizontal (figura 4.25). Previamente à descarga de qualquer módulo da ensecadeira, foram colocadas vigas sobre a plataforma do cais para servir de base à montagem dos módulos metálicos.

Os módulos metálicos da ensecadeira foram colocados sobre a sua base e a respetiva ligação obteve-se recorrendo a parafusos - a entrada de água por essas ligações foi evitada pela colocação de bandas de *neoprene*, que era esmagado pelo aperto dos módulos; após concluir a montagem da metade inferior da ensecadeira, foi efetuada a montagem da parte superior.

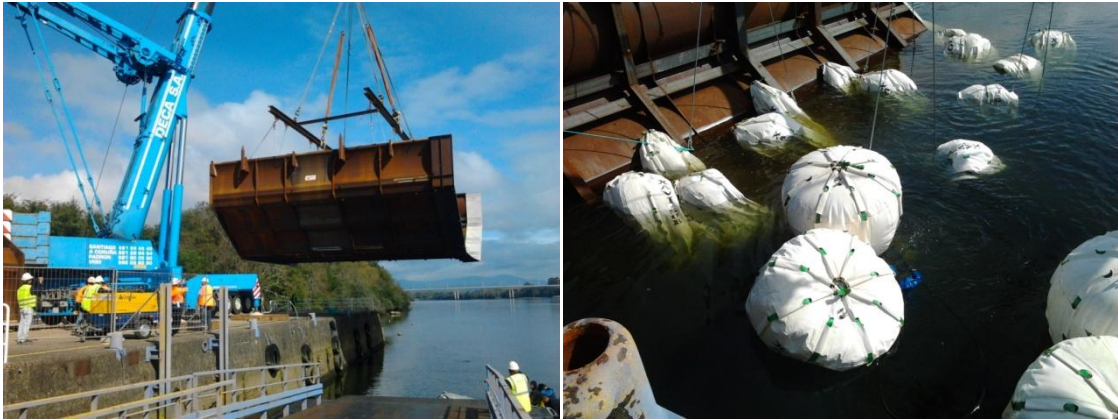
Fig. 4.28 – Colocação na água de metade da ensecadeira / enchimento dos balões de flutuação

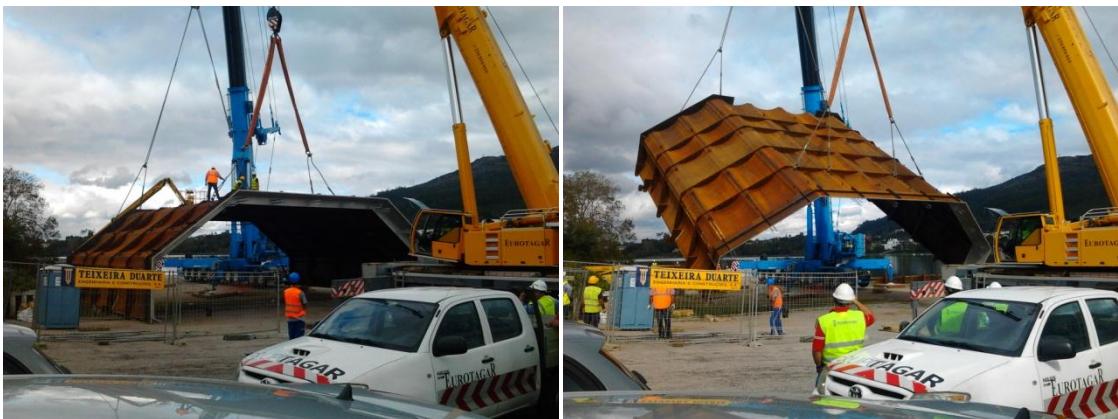
Fig. 4.29 – Operação de rotação da ensecadeira – 1ª fase / 2ª fase

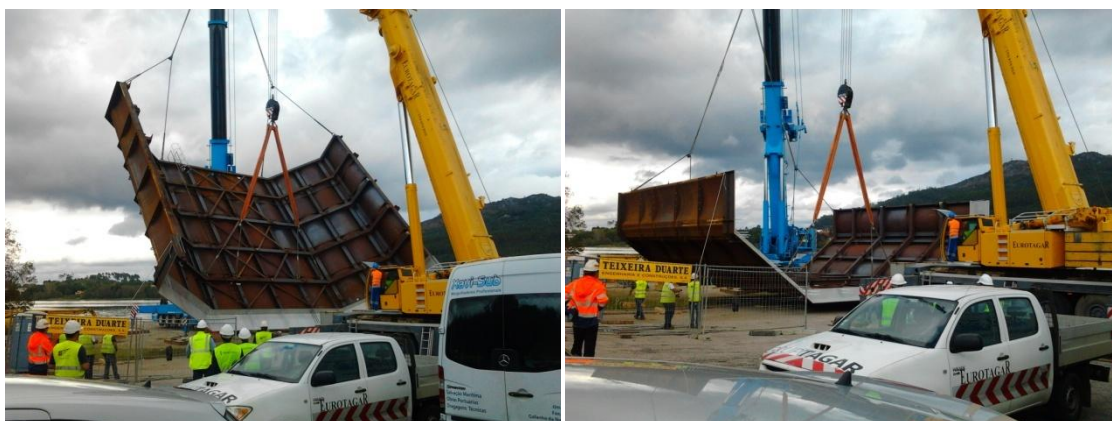
Fig. 4.31 – Operação de rotação da ensecadeira – 5ª fase / 6ª fase

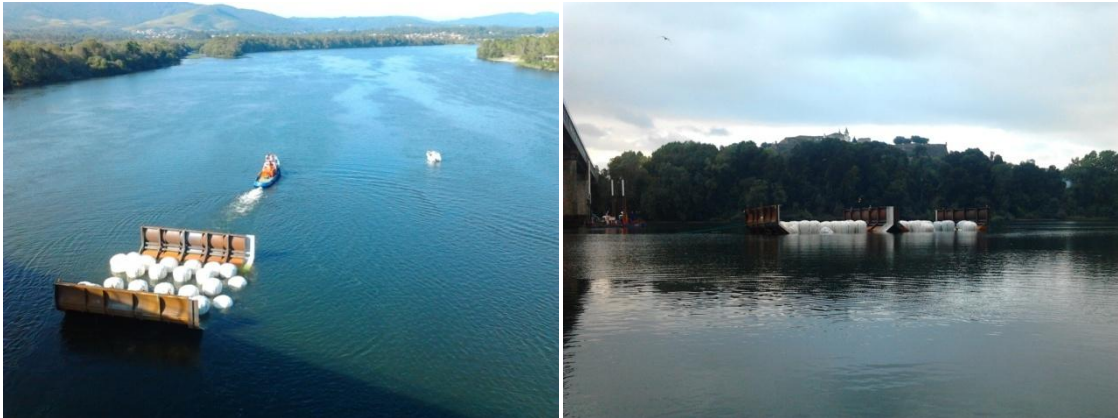
Fig. 4.32 – Transporte fluvial de metade da ensecadeira / as duas metades da ensecadeira ancoradas junto à ponte

O transporte isolado de cada metade da ensecadeira até à ponte Internacional de Valença, ao longo de uma distância de cerca de 15 km, foi realizado com o auxílio de um rebocador fluvial (figura 4.32). Por se tratarem de duas peças pouco hidrodinâmicas e de modo a facilitar o seu reboque pelos locais menos profundos do rio Minho, o transporte foi realizado aproveitando a enchente da maré.

Uma vez próximo da ponte, cada metade da ensecadeira, em flutuação, era amarrada a poitas para que não fosse arrastada pela corrente das águas do rio (figura 4.32).

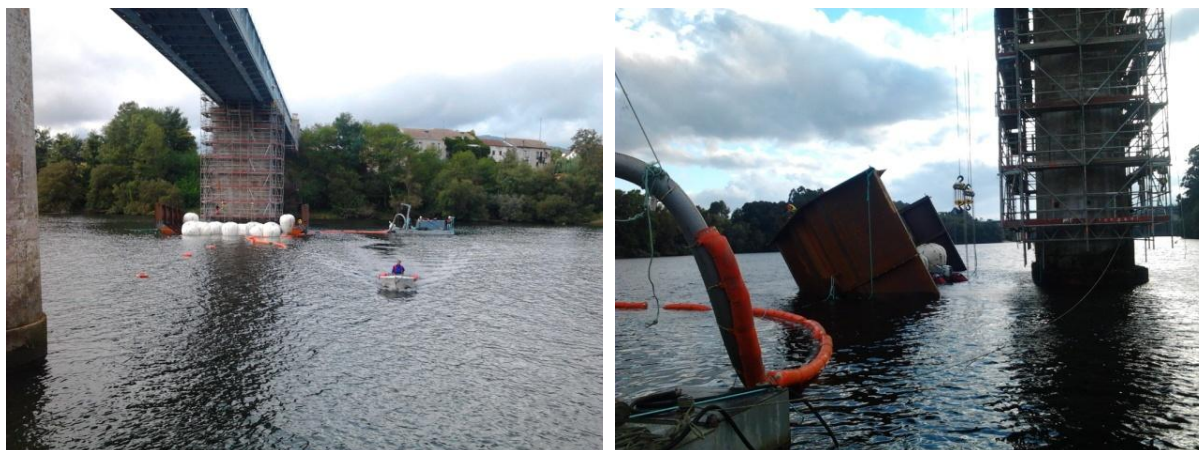
Fig. 4.36 – Movimentação da primeira metade da ensecadeira até ao pilar / operação de rotação da primeira metade da ensecadeira

Logo que a cota final de dragagem em redor do pilar foi atingida (figura 4.35), tiveram início as operações de montagem da ensecadeira metálica. A primeira metade foi deslocada até ao pilar; seguidamente, recorrendo a uma operação de esvaziamento de alguns balões e enchimento de outros, procedeu-se, lentamente, à sua rotação da posição horizontal até à posição vertical (figura 4.36).

A operação de rotação foi repetida para a segunda metade da ensecadeira; depois, efetuou-se a ligação entre as duas metades da estrutura. Esta foi posicionada à cota para que a operação de montagem do sistema de escoramento horizontal no seu interior pudesse ter lugar - este sistema foi colocado e instalado por mergulhadores com a ensecadeira ainda preenchida de água. De seguida, tiveram lugar as furações na base do embasamento para a selagem dos varões de aço nervurado (A500 NR) de ligação do rolhão de fundo ao embasamento do pilar (figura 4.37). As operações de furação foram realizadas com o auxílio de martelos pneumáticos rotativos, sendo os varões de 20mm selados com resina *epoxy*.

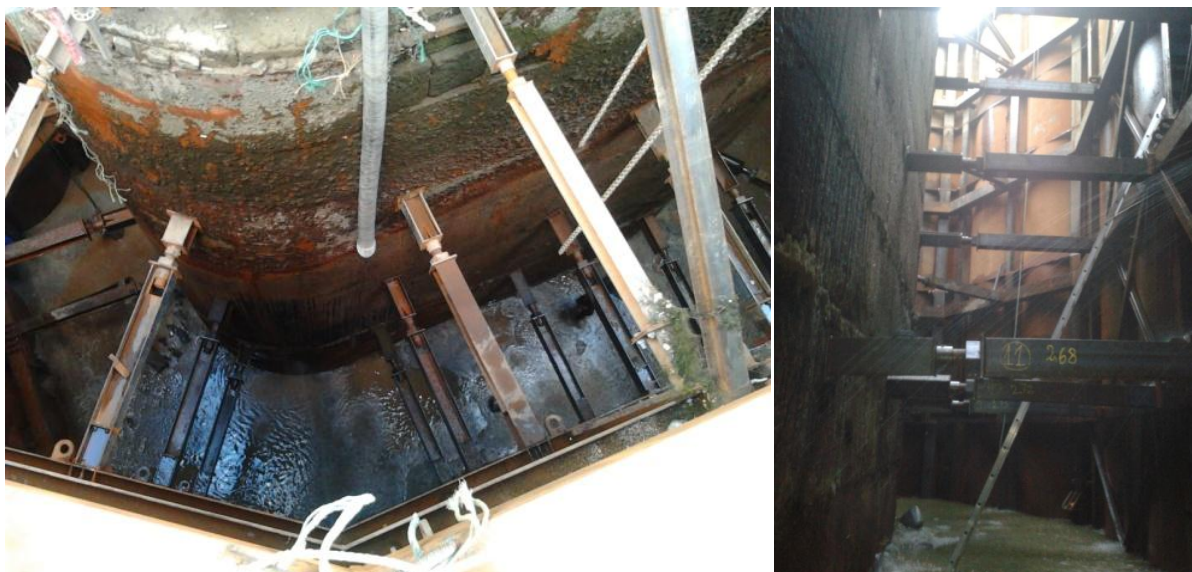
Fig. 4.40 – Vista da ensecadeira após a remoção da água do seu interior

A remoção da água do interior da ensecadeira teve lugar com recurso a uma bomba de grande caudal, deixando a chapa do caixão metálico pneumático da construção da ponte à vista (figura 4.40) – estariam assim criadas as condições para iniciar os trabalhos de remoção e substituição por uma “casca” de betão armado.

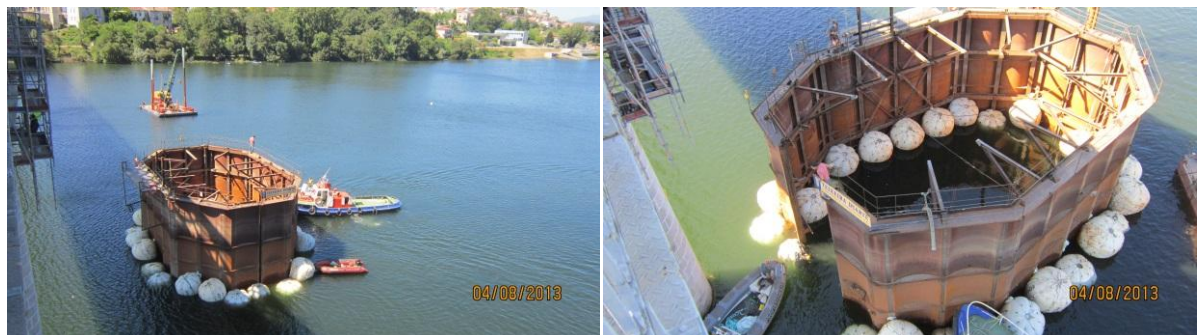
Fig. 4.42 – Movimentação da ensecadeira entre pilares / abertura da ensecadeira para instalação no novo pilar

Após esta operação, a ensecadeira foi novamente fechada e movimentada, com o auxílio do rebocador, até ao pilar seguinte, que também já se encontrava dragado (figura 4.42).

Já no novo pilar, a ensecadeira foi novamente aberta (figura 4.42) e, depois, empurrada, de forma que se encaixasse no pilar (figura 4.43) - posteriormente foi fechada e afundada, até à cota pretendida (figura 4.43); por fim, realizaram-se as operações já descritas com o objetivo de a voltar a esvaziar.

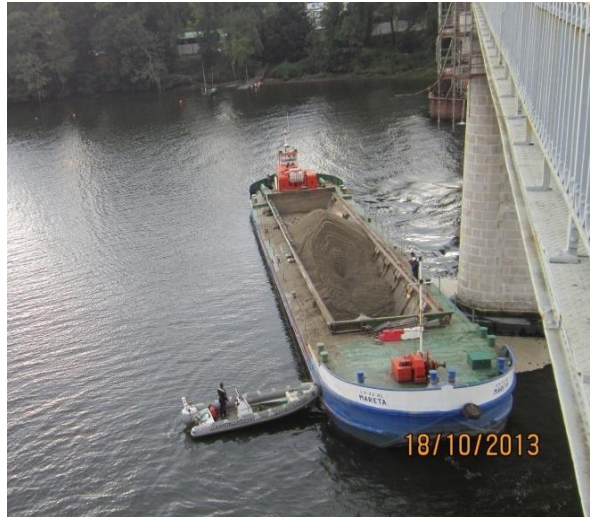
Fig. 4.46 – Realização de aterro com a areia anteriormente dragada em redor de um pilar

Os trabalhos de execução da proteção em redor dos pilares começaram pela reposição da areia anteriormente dragada em redor de cada um dos pilares. A areia era carregada para o interior da caixa de carga do batelão que, com carga completa, se dirigia até junto de cada um dos pilares, efetuando descargas através das comportas de descarga de fundo (figura 4.46). A cota das areias era controlada por sondagens expeditas, efetuadas com recurso a uma corda com marcações de 0,5 em 0,5m, que na sua ponta possuía um peso, por forma a permitir o afundamento da corda na vertical.

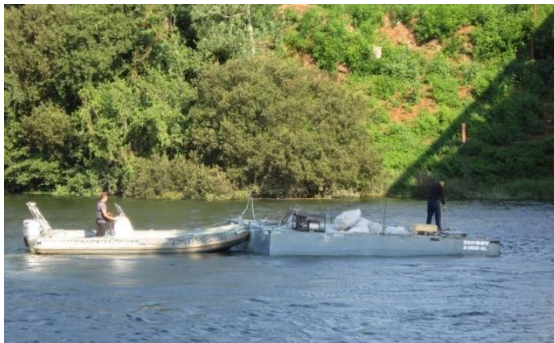
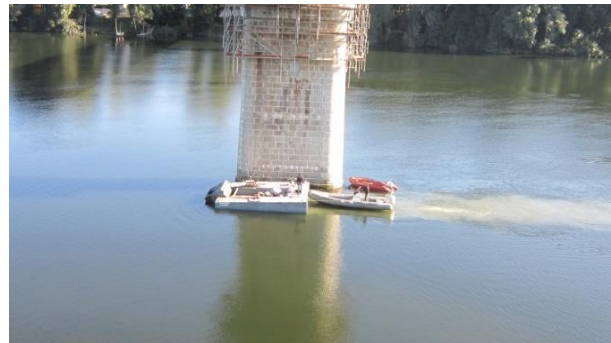
Fig. 4.47 – Transporte de enrocamento até ao pilar / descarga do enrocamento em redor do pilar

A proteção da infraescavação dos pilares ficava concluída com a colocação do enrocamento hidráulico em redor dos pilares, materializando o tapete de enrocamento preconizado. O enrocamento era colocado numa plataforma com “caixa” rotativa, sendo depois impelido por um barco até cada um dos pilares e descarregado na posição pretendida (figura 4.47).

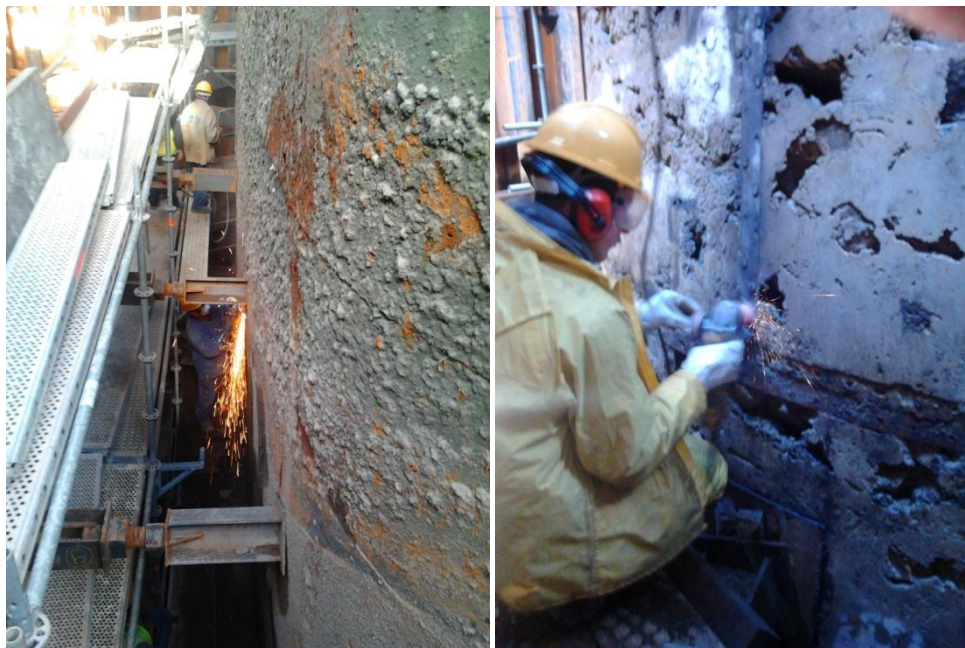
Fig. 4.48 – Corte da chapa metálica do caixão pneumático / escovagem ao grau St3 do esqueleto metálico do caixão

e não podendo ser cortadas com recurso a maçarico de oxi-corte, a sua remoção foi efetuada através do corte dos rebites de ligação das chapas, com rebarbadoras munidas de disco de corte (figura 4.48). Após concluir a remoção das chapas metálicas, realizou-se uma limpeza por escovagem mecânica ao grau St3 (esta escovagem é efetuada através de rebarbadoras munidas de escovas de arame, que ao passarem sobre a cantoneira a alta velocidade, removem a corrosão da peça metálica) das cantoneiras metálicas do caixão que se encontravam “chumbadas” ao betão de enchimento do embasamento do pilar (figura 4.48). Foi também efetuada uma lavagem a toda a superfície do embasamento, a revestir com a “casca” de betão armado.

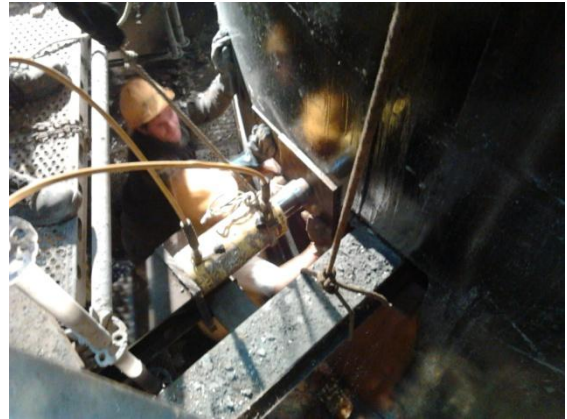
Fig. 4.53 – Desenho da escora com “macaco” na ponta para permitir a remoção e recolocação das escoras da ensecadeira / escora em operação

Para a remoção e reposicionamento da escora utilizou-se uma escora especial, que na extremidade apresentava um cilindro hidráulico que permitia a desmontagem da escora e a sua recolocação - e assim se propiciava a betonagem do nicho da primeira posição da escora (figura 4.53). Devido ao reduzido volume de material, foi utilizado microbetão à base de Sika Grout.

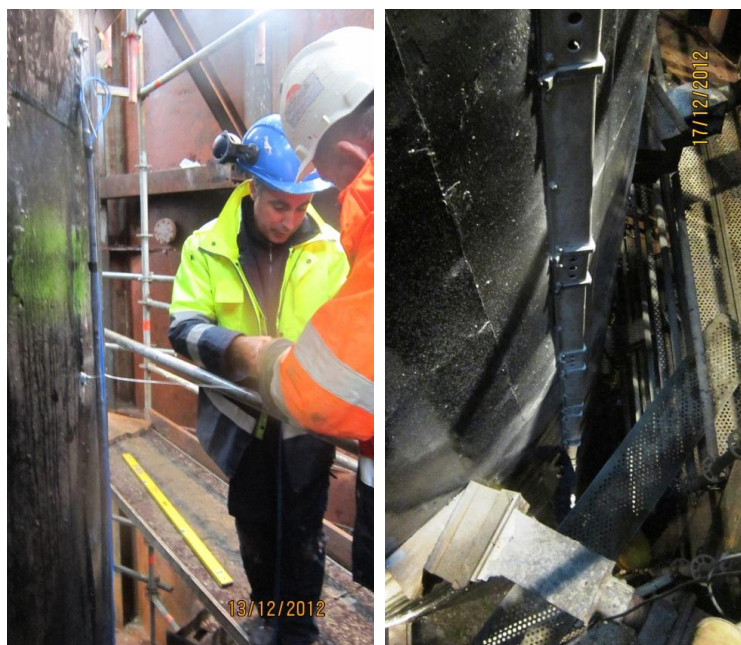
Fig. 4.55 – Montagem do array de fibra ótica no embasamento do pilar / calha de proteção da fibra ótica

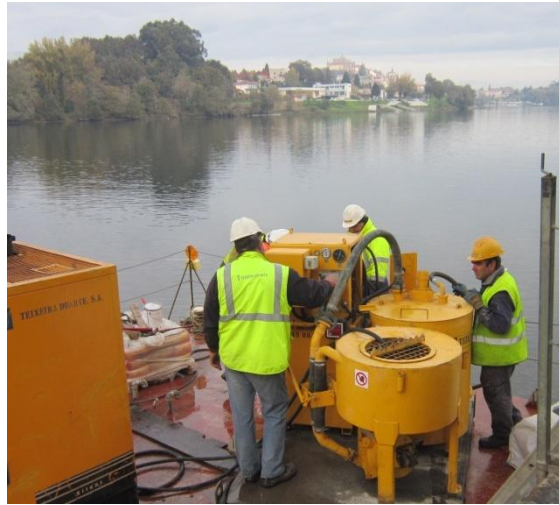
Fig. 4.57 – Realização de injeção de preenchimento e consolidação no pilar P2

A furação para a injeção foi executada num diâmetro de 25mm e uma profundidade de 1,20m, e a injeção da calda de cimento ( $a/c = 0,5$ ) ocorreu de baixo para cima, através de uma central de injeção

*unigrout* (figura 4.57), garantindo-se que a pressão da calda em cada um dos furos nunca seria superior a  $3 \text{ kg/cm}^2$  (limitada a picos de  $5 \text{ kg/cm}^2$ ).

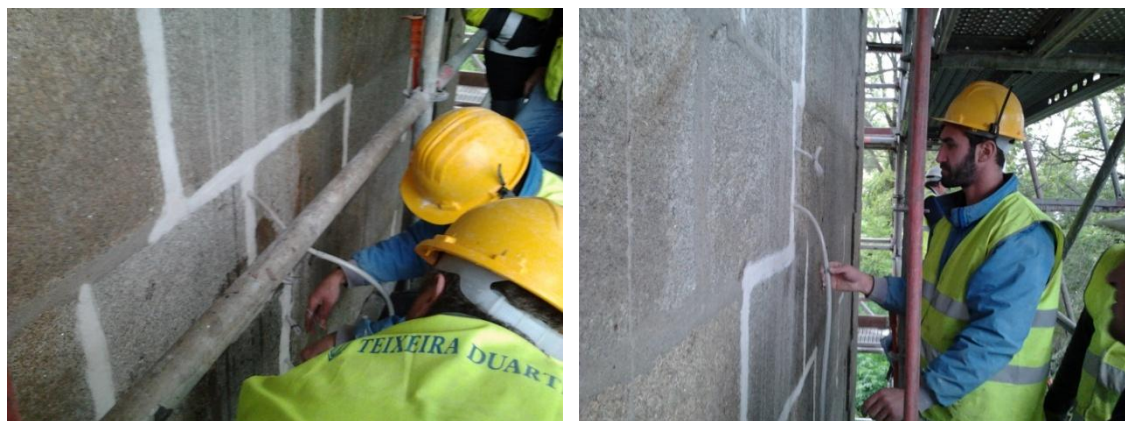
Fig. 4.59 – Trabalhos de refechamento de juntas e injeção com calda

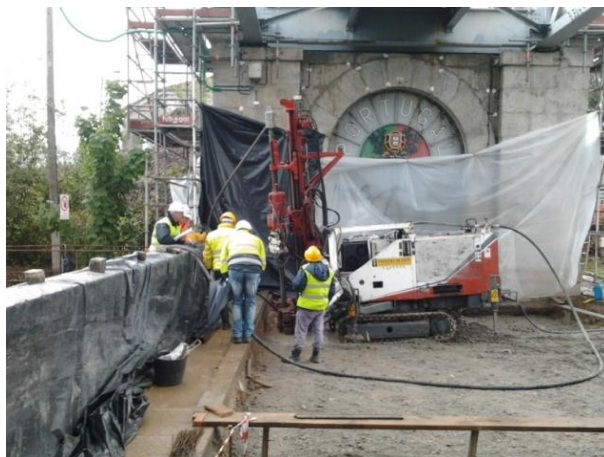
Fig. 4.62 – Realização de colunas de *jet-grouting*

Antes ainda da realização da laje, foi necessário proceder à consolidação dos terrenos, uma vez que o material de enchimento do encontro não oferecia a capacidade resistente para as cargas transmitidas pelos LUD. A consolidação foi conseguida pela realização de 48 colunas de *jet-grouting*, de diâmetro 800mm, com um afastamento entre eixos de 0,75m e comprimentos totais variáveis em cada um dos encontros (figura 4.62), as colunas foram executadas pela tecnologia de jet 1.

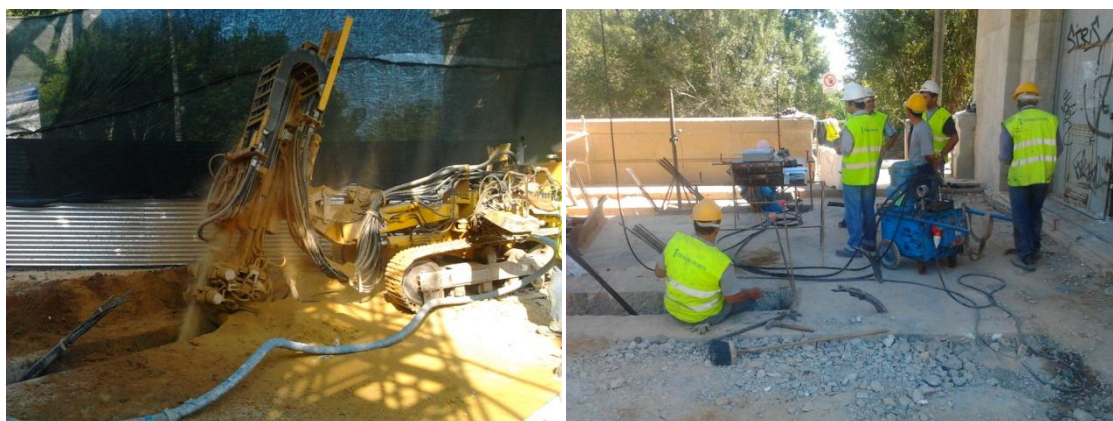
Fig. 4.63 – Execução de furação para colocação das ancoragens / realização de ensaios de receção de ancoragens

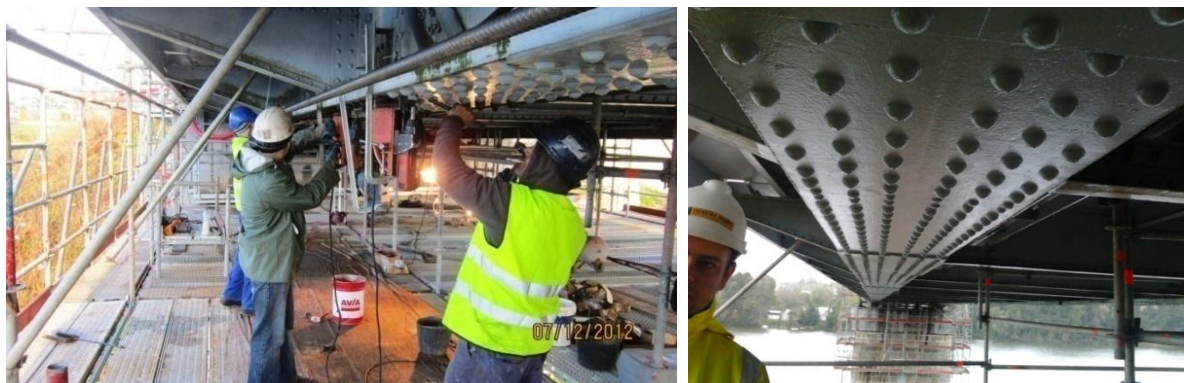
Fig. 4.64 – Descravação de rebites / aspeto final da corda após reforço

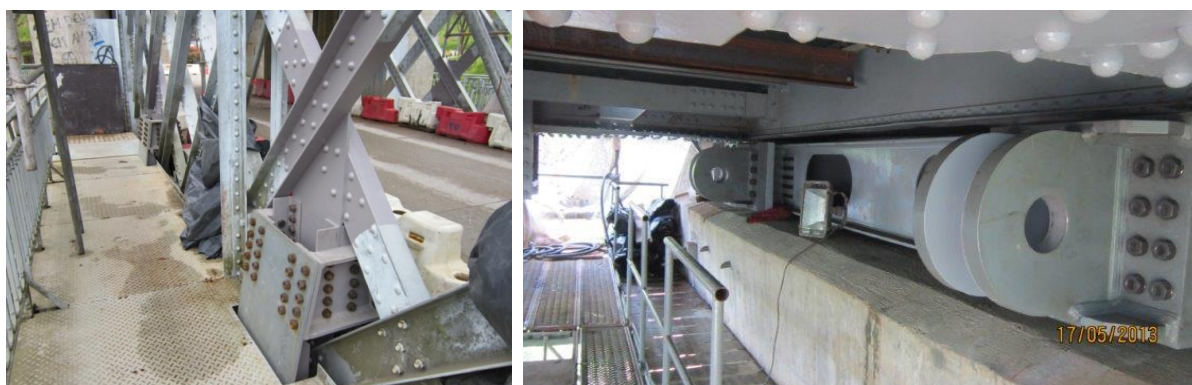
Fig. 4.66 – Aspeto da ligação superior do agraço à ponte / estrutura metálica de ligação às vigas de betão armado

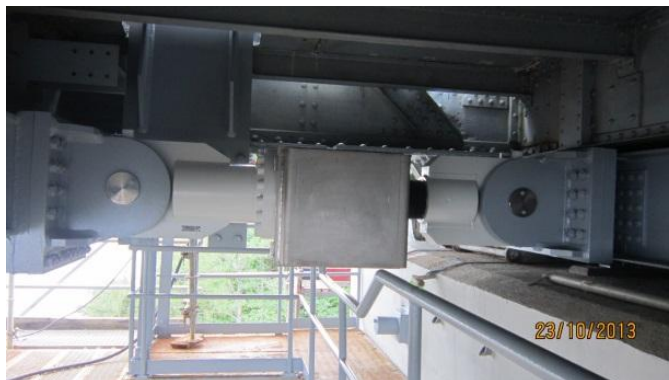
Fig. 4.67 – Aspeto do *lock-up device* já colocado

Após a conclusão da estrutura metálica, procedeu-se à montagem dos dispositivos de controlo do movimento longitudinal da ponte (*Lock-up devices* - LUD), fabricos pela FIP Industriale em Itália (figura 4.67).

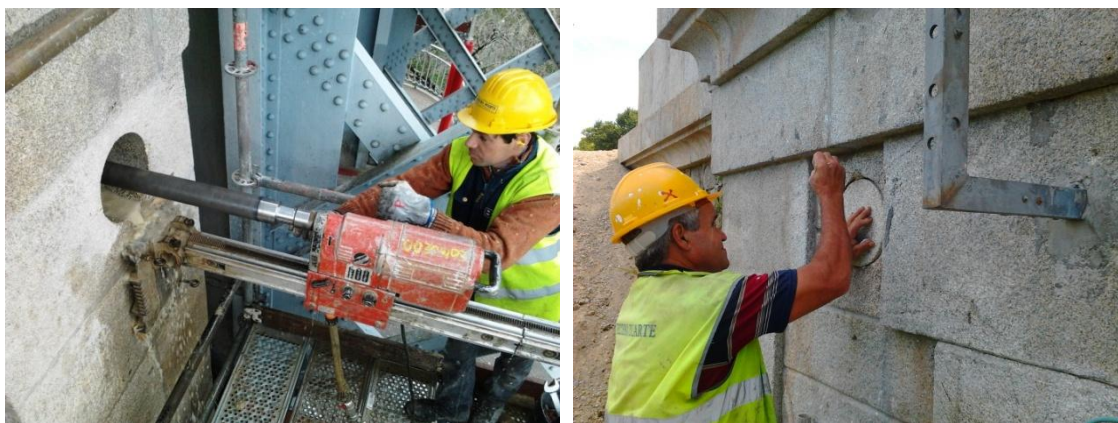
Fig. 4.68 – Furação por carotagem para a instalação das barras de pré-esforço / tamponamento do nicho
