# **REABILITAÇÃO GEOTÉCNICA DA PONTE INTERNACIONAL DE VALENÇA: ENSCADEIRAS PARA REFORÇO DOS EMBASAMENTOS DOS PILARES**

Dissertação submetida para satisfação parcial dos requisitos do grau de  
**MESTRE EM ENGENHARIA CIVIL — ESPECIALIZAÇÃO EM GEOTECNIA**

## **MESTRADO INTEGRADO EM ENGENHARIA CIVIL 2016/2017**

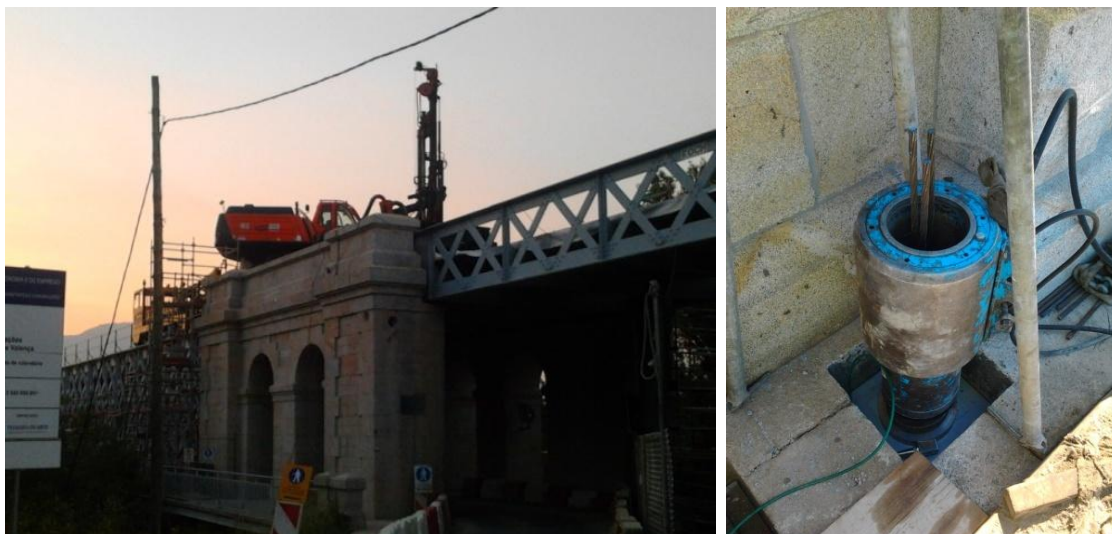
Fig. 4.69 – Execução da furação à roto-percussão a partir da plataforma ferroviária / tensionamento de ancoragem

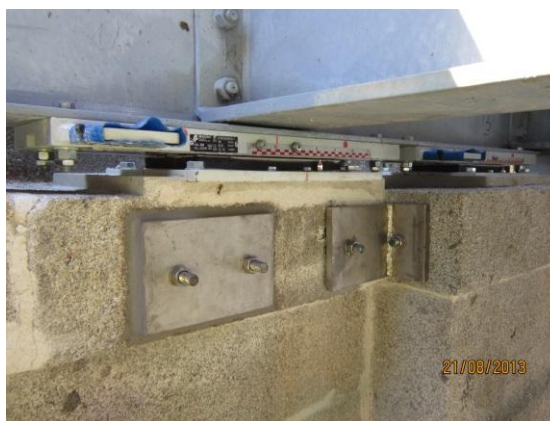
Fig. 4.70 – Aspeto final dos aparelhos de apoio dos tramos de margem

Na zona dos encontros, nomeadamente nos tramos ocultos e visíveis, foi também efetuada a substituição dos aparelhos de apoio dos tramos metálicos de margem por aparelhos de apoio em *neoprene* cintado (figura 4.70).

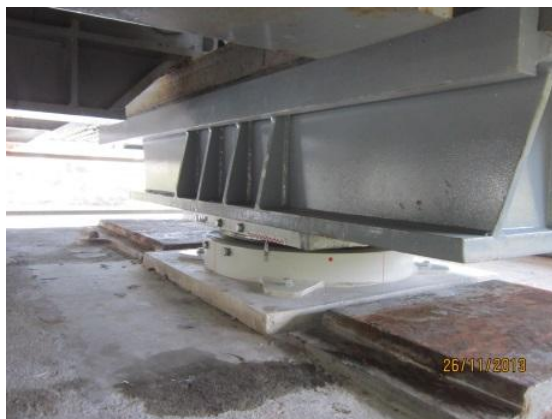
Fig. 4.71 – Aspeto dos novos aparelhos de apoio dos pilares

Relativamente aos trabalhos de substituição dos aparelhos de apoio dos pilares, importa salientar que ocorreram numa fase posterior à montagem dos LUD nos encontros e após efetuado o reforço do embasamento inferior de cada pilar. Os aparelhos de apoio originais da ponte foram substituídos por novos aparelhos *pot-bearings* (figura 4.71). Refira-se que todos os aparelhos de apoio instalados na ponte foram fabricados pela FIP Industriale em Itália.
