**CONTRIBUIÇÃO PARA O ESTUDO DA SMEAR LAYER (LAMA  
DENTINÁRIA) NA PREPARAÇÃO DOS CANAIS DENTÁRIOS**

Manuel José Fontes de Carvalho  
Porto – 2005

*Dissertação de candidatura ao grau de Doutor  
Apresentada à Faculdade de Medicina Dentária  
Da Universidade do Porto*

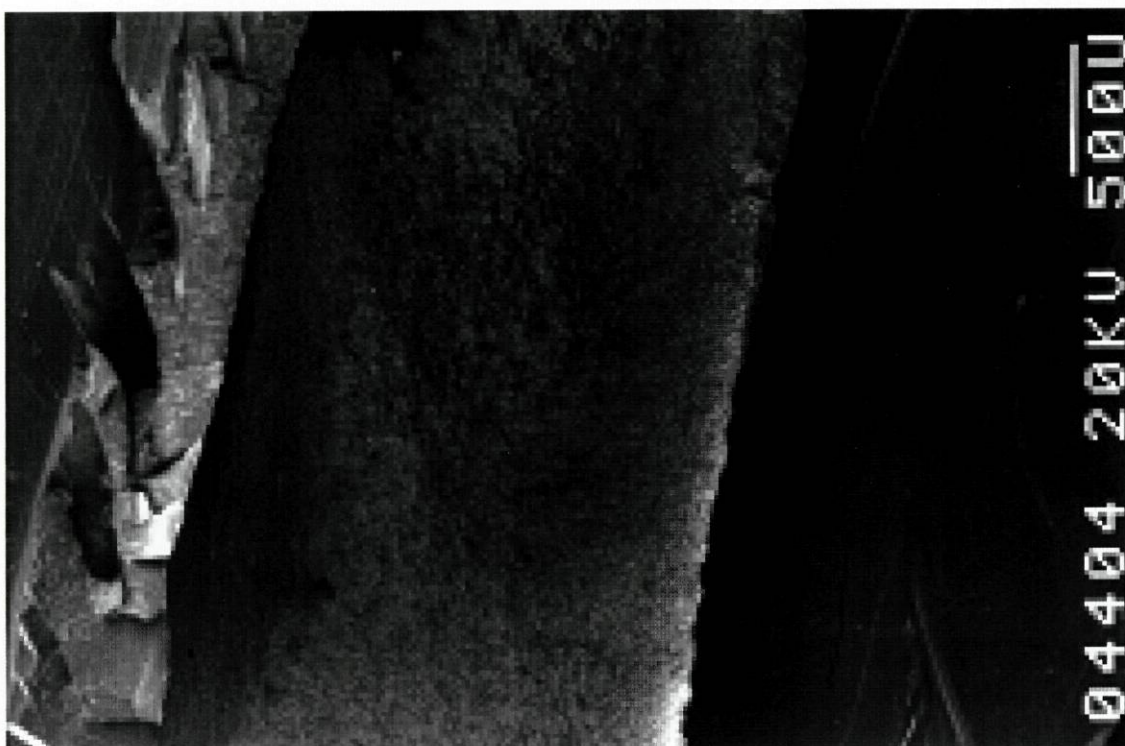
**Figura 7** – Imagem da fractura (isenta de smear layer)

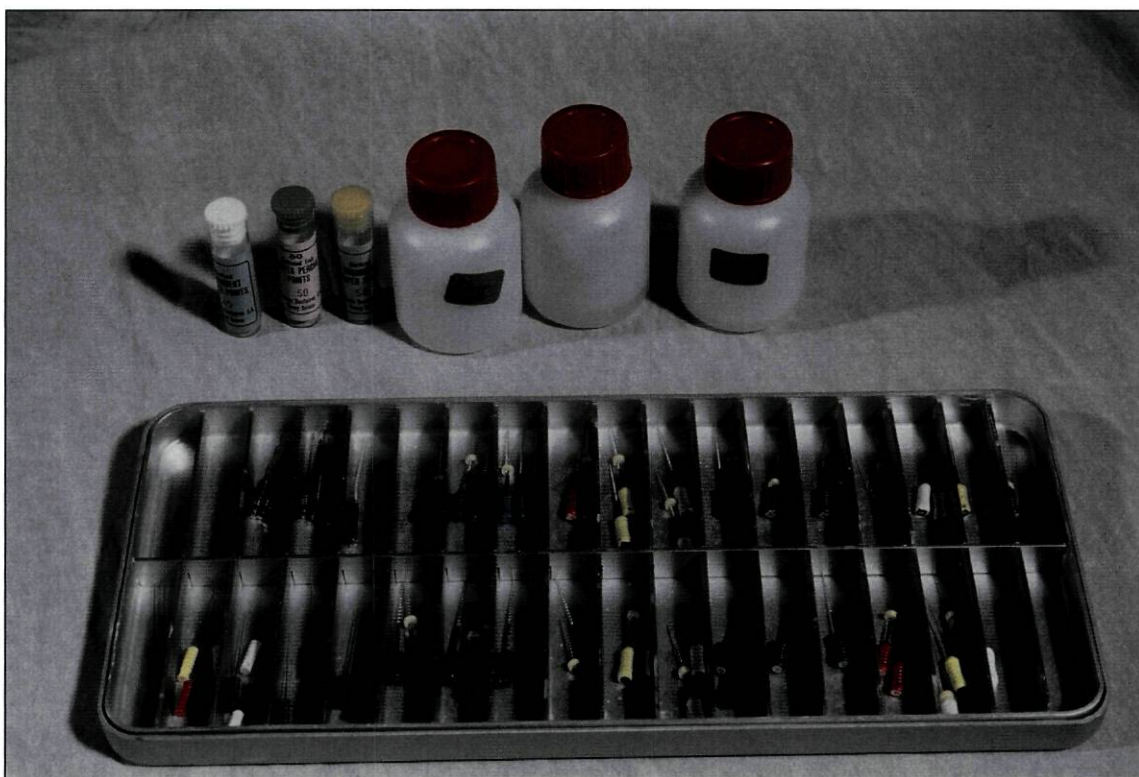
**Figura 13** – *Tubos de vidro onde foram colocadas as metades de controlo, frascos de plástico onde se mantiveram as peças em processo de desidratação em etanol e caixa endodôntica com limas para preparação manual*

Após esta fractura e a lavagem das peças, uma das metades obtidas foi colocada em soro fisiológico (metade de controle) e acondicionada num tubo de vidro fechado e marcado (figura 13), enquanto a outra metade foi sujeita ao tratamento pelos produtos químicos utilizados no trabalho. Estes foram, sem

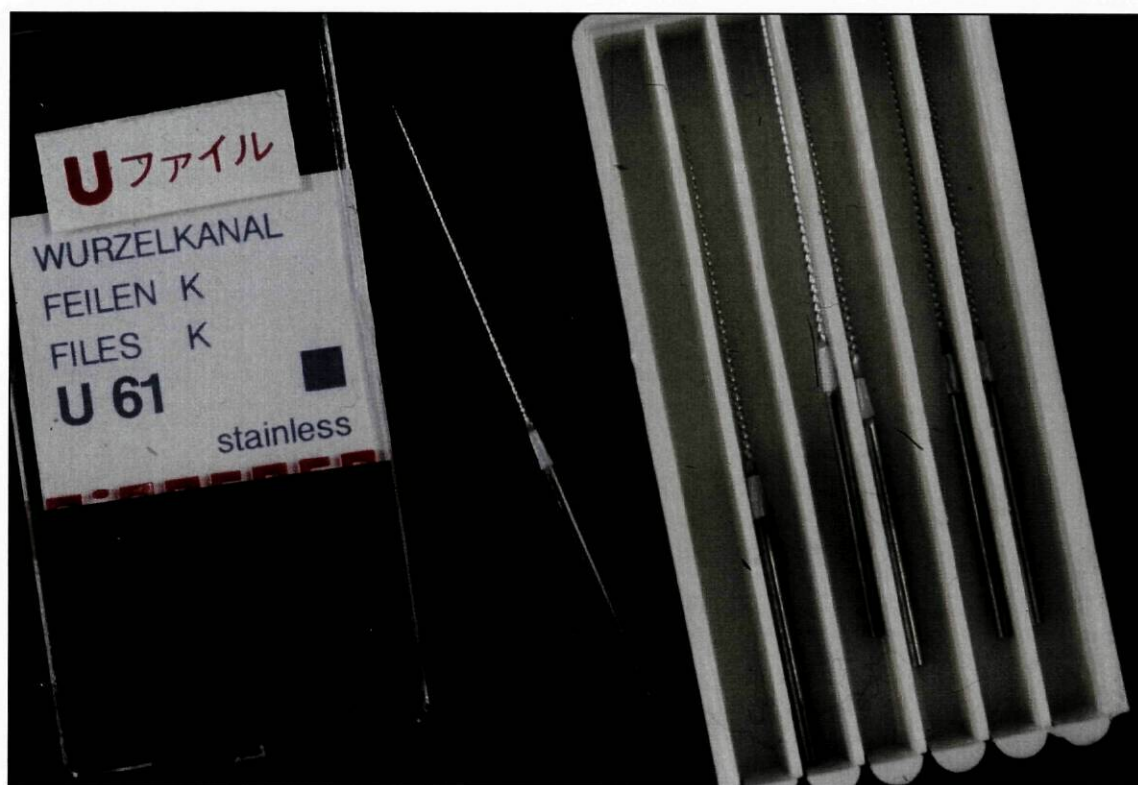
**Figura 20** – Limas Zipperer K modelo U 61, para preparação ultra-sónica

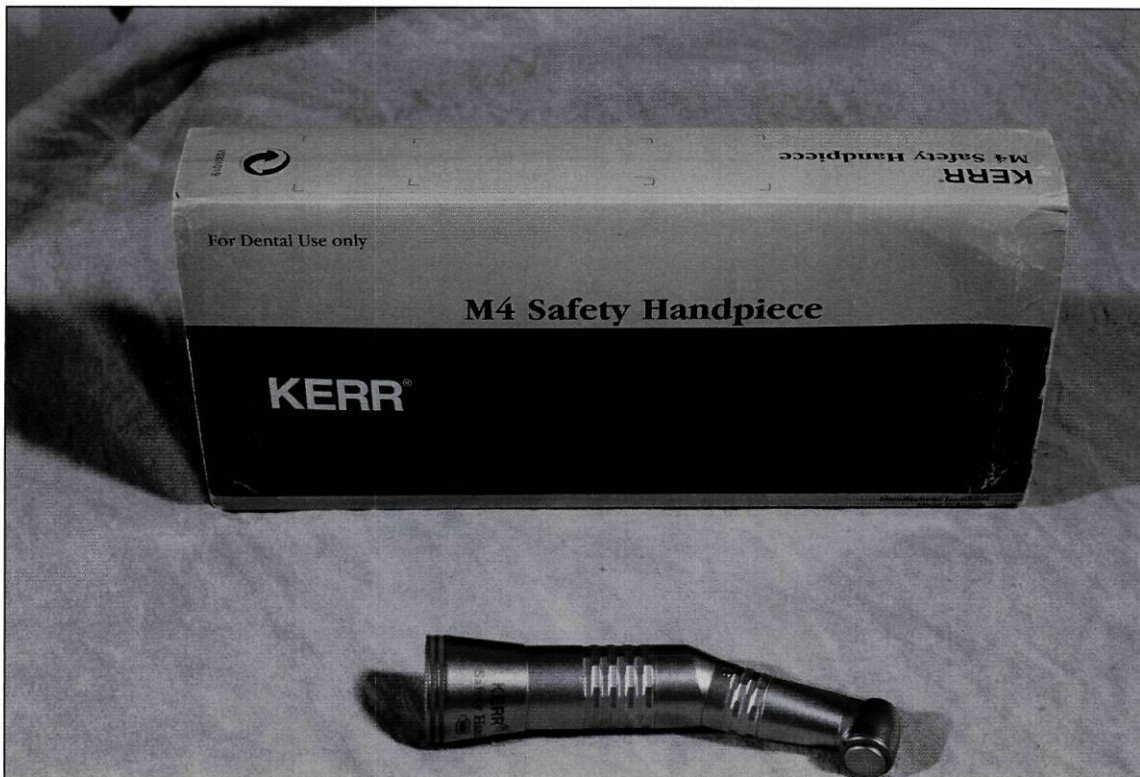
**Figura 22** – Contra-ângulo para preparação mecânica

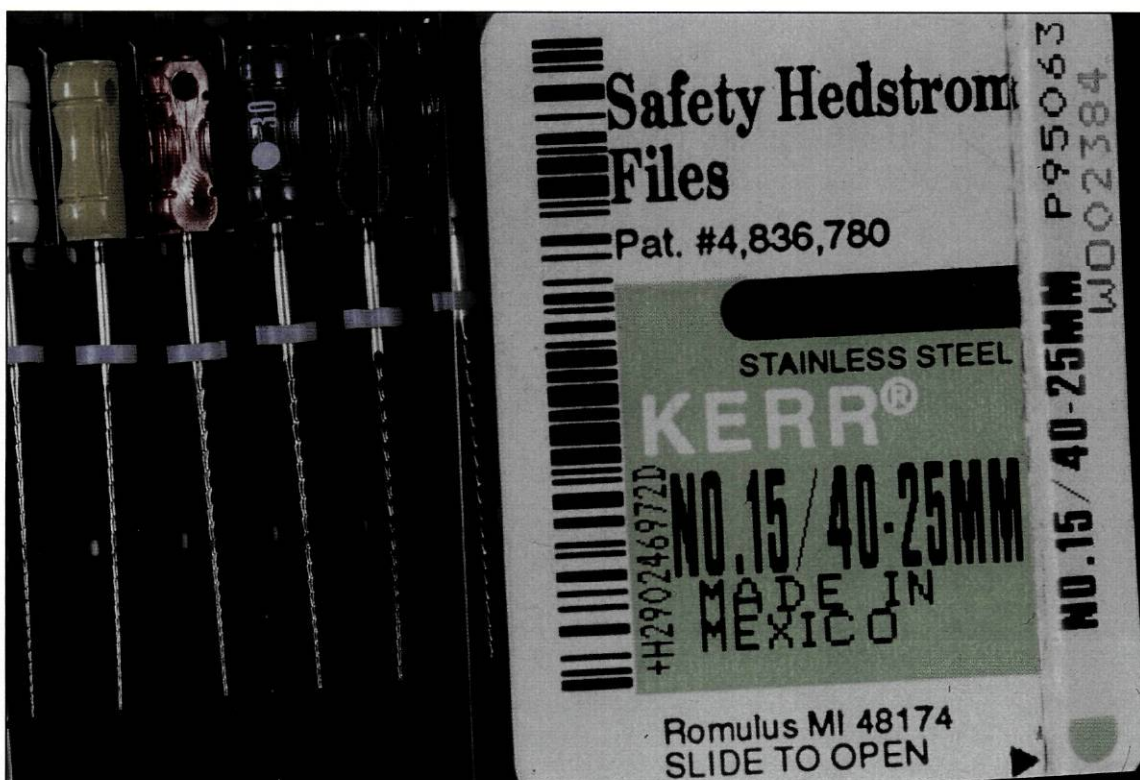
**Figura 23** – Limas Hedstrom para preparação mecânica

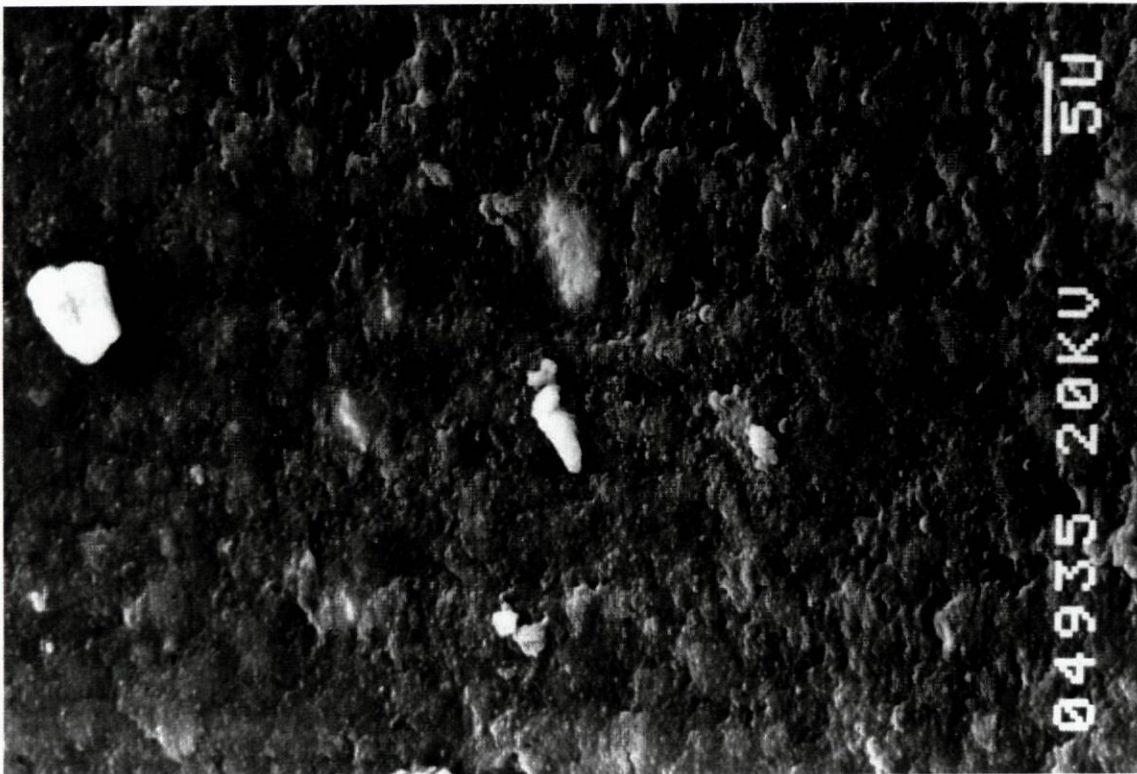
**Figura 31** – Parede do canal imediatamente depois da instrumentação manual

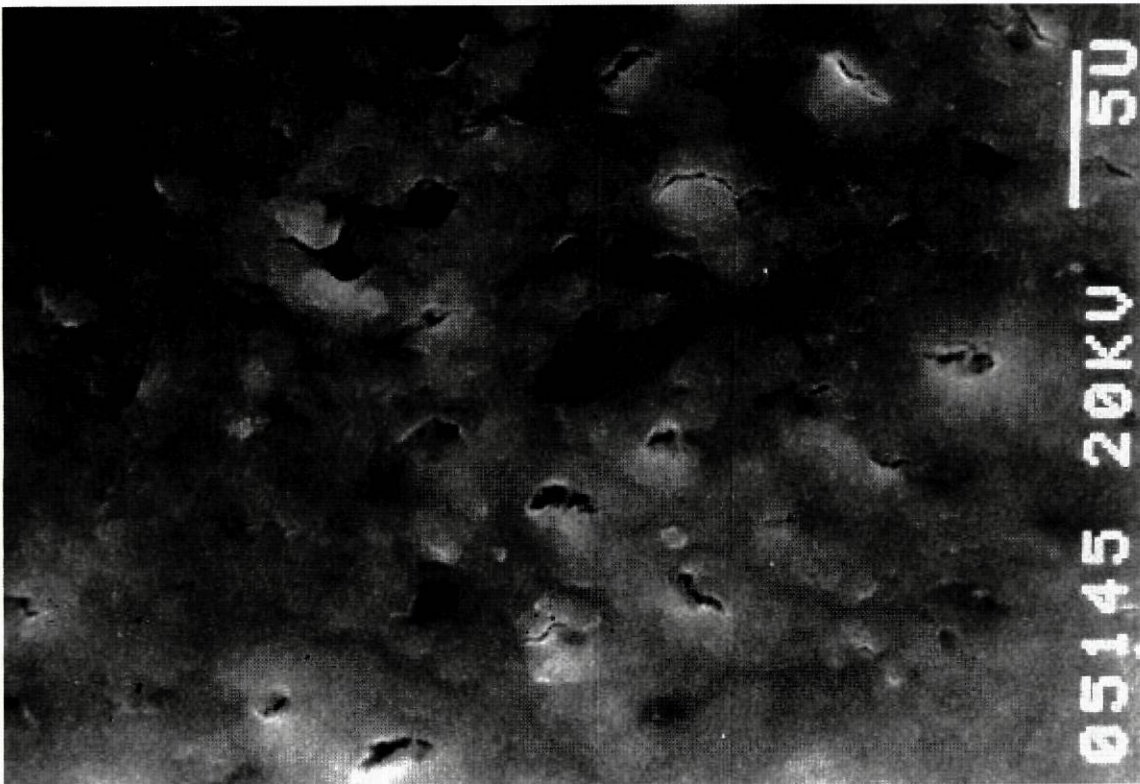
**Figura 42** – *Aspecto da parede após 15 segundos de actuação de EDTA 17%*

Ao fim de 15 segundos a remoção de *smear layer* é virtualmente nula, podendo a respectiva imagem (figura 42) quase que se sobrepor à do respectivo controlo (figura 43), embora apareçam uns poucos canalículos expostos e algumas fissuras sugestivas do aparecimento próximo da respectiva luz.

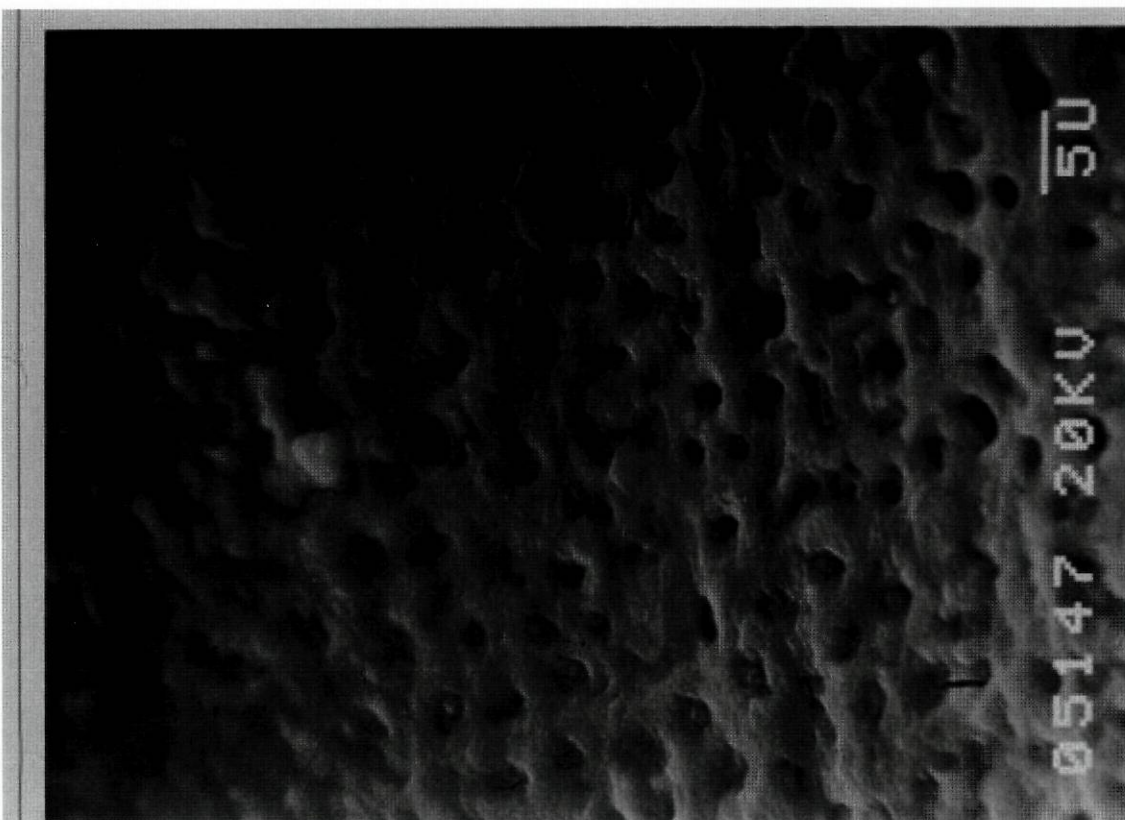
**Figura 58** – Acção do EDTA 17% durante 6 minutos

Assim, com o EDTA 17%, em que a imagem de abertura dos canalículos só foi conseguida ao fim de 4 minutos (figura 57), a precipitação apenas se evidenciou aos 6 minutos (figura 58). Com o ácido poliacrílico a abertura apareceu ao fim de 2 minutos de exposição (figura 59), tendo a precipitação ocorrido após os 3 minutos de acção (figura 60).

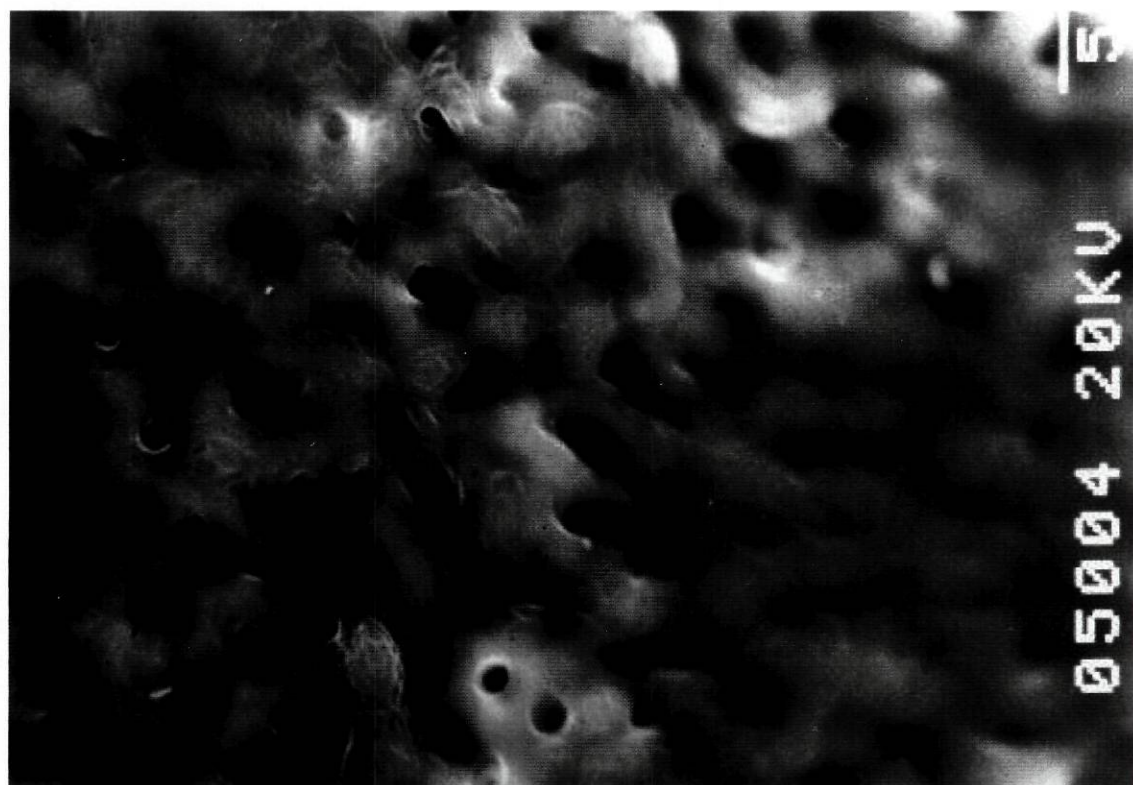
**Figura 60** – *Acção do ácido poliacrílico durante 3 minutos*

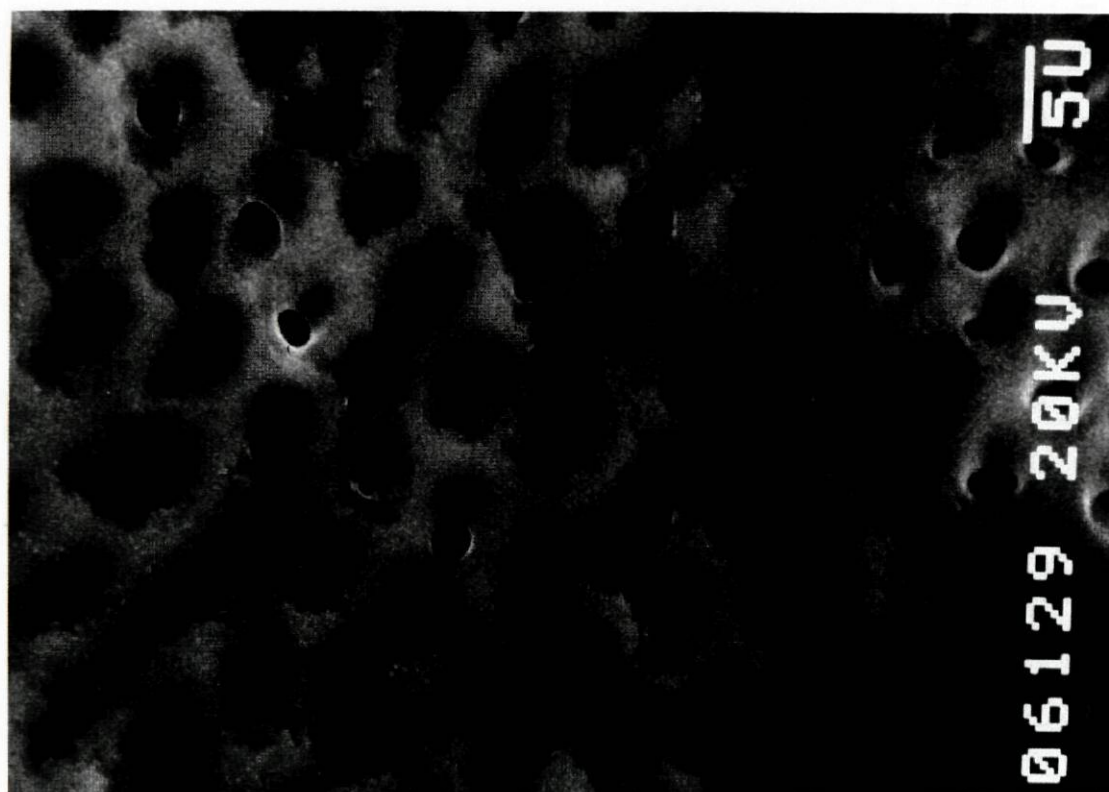
**Figura 104** – Acção combinada do ácido cítrico 5% durante 30 segundos e do EDTA 17% durante 3 minutos

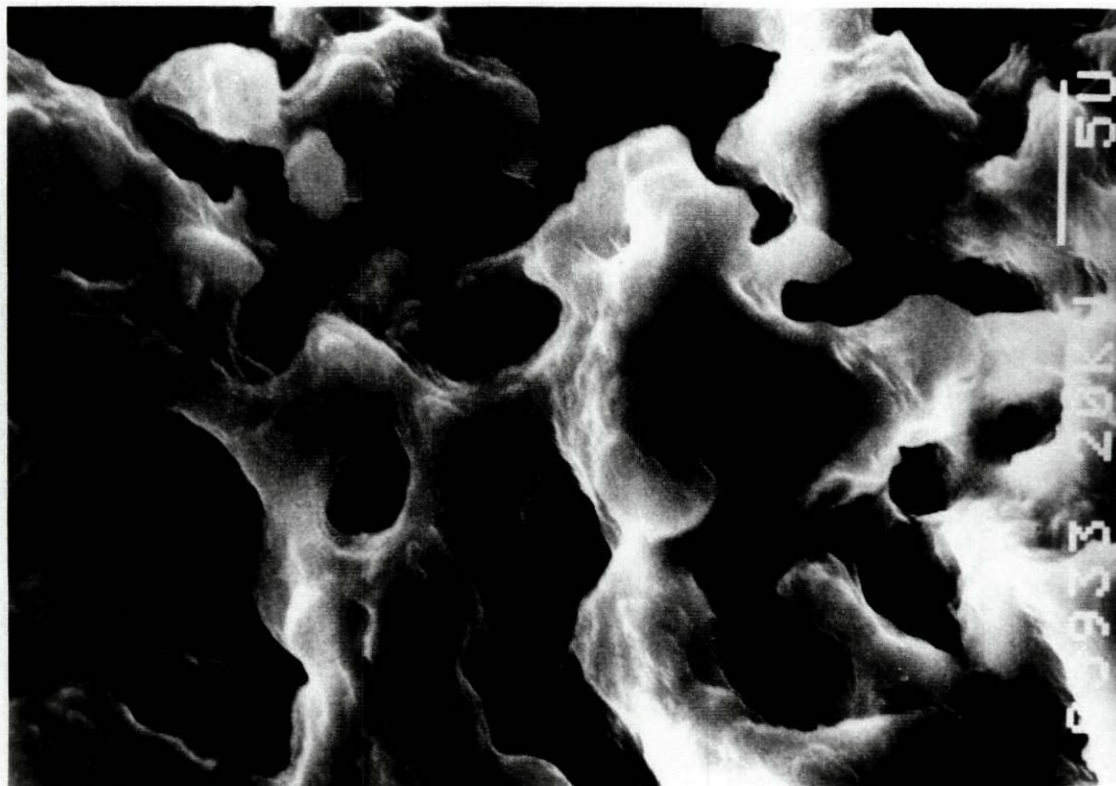
**Figura 105** – Acção combinada do ácido cítrico 5% durante 15 segundos e do EDTA 17% durante 1 minuto
