# **AVALIAÇÃO DE MEDIDAS DE REFORÇO DE PAVIMENTOS DE MADEIRA ANTIGOS NO COMPORTAMENTO SÍSMICO DE EDIFÍCIOS**

Dissertação submetida para satisfação parcial dos requisitos do grau de  
**MESTRE EM ENGENHARIA CIVIL — ESPECIALIZAÇÃO EM ESTRUTURAS**

JUNHO DE 2017

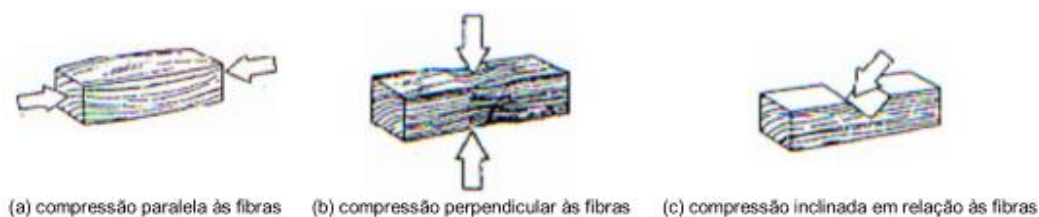
Fig. 4 – Efeitos da direção da solicitação de esforços de compressão na madeira (Szücs *et al.*, 2006)

Quanto à compressão perpendicular à direção das fibras, os valores de resistência da madeira nesta situação são cerca de quatro vezes inferiores quando comparados com a compressão aplicada paralelamente às fibras. Quando a força é aplicada na direção normal ao comprimento das células, estará a atuar na direção de menor resistência das mesmas, comprimindo-as na direção perpendicular ao eixo longitudinal da madeira. Por outro lado, na ocorrência de solicitações inclinadas em relação às fibras são estimados valores intermédios relativamente às duas situações anteriores, com recurso a um modelo de cálculo especificado em NBR 7190:1997 (Szűcs *et al.*, 2006)

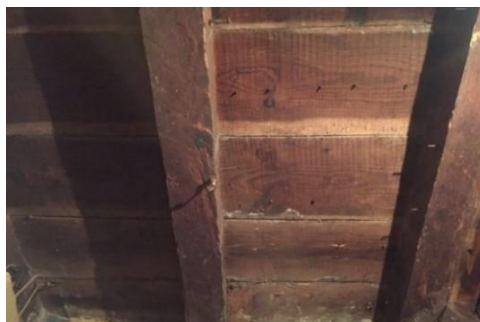
**Vigamento** – é comum nas construções mais antigas encontrar vigas constituídas por madeira “tosca”, em que os troncos de madeira (chamados “paus rolados”) são dispostos de forma a intercalar a zona de maior diâmetro com a zona de menor diâmetro, permitindo uma melhor uniformidade de resistência e rigidez do pavimento. Neste caso, os paus rolados podem ser falquejados de forma a possibilitar uma melhor fixação do soalho sobre os mesmos. Mais tarde as vigas passaram a ser mais trabalhadas, geralmente serradas com secção retangular, podendo ser nos dias de hoje constituídas por produtos derivados da madeira substituindo a madeira maciça. Normalmente este tipo de vigamento pode vencer vãos até cerca de 6 metros, aproximadamente.

Fig. 13 – Vigamento de pavimento de habitação do século XIX, Leiria

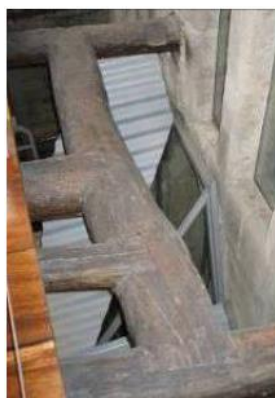
**Cadeias** – estes elementos são utilizados aquando a necessidade de modificar a configuração do vigamento devido por exemplo à existência de caixa de escadas, condutas, entre outros possíveis obstáculos. Nestas situações, as vigas do pavimento são apoiadas numa cadeia que por sua vez

irá apoiar-se em vigas adjacentes, contornando assim os obstáculos em causa. As vigas adjacentes, nas quais apoiam as que necessitaram de ser interrompidas, devem ser de espessura superior de forma a resistir aos novos esforços a que ficarão sujeitas. (Coelho, 2015)

Fig. 16 – Cadeia em pavimento, retirado de (Dias, 2008)

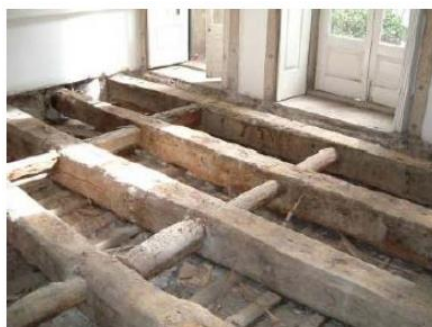
**Tarugos** – perante grandes vãos a vencer de pavimento e sob ação de cargas aplicadas, as vigas poderão ficar sujeitas a um fenómeno de instabilidade lateral-torsional chamado bambeamento (Dias, 2008), provocando diminuição de resistência do pavimento e capacidade resistente. Tal efeito ocorre quando a viga, sujeita a momentos flettores, atinge o valor de momento crítico no plano de inércia máxima originando deslocamentos no sentido perpendicular às cargas aplicadas, provocando assim deformações e vibrações no pavimento. Para evitar a ocorrência de bambeamento poderão ser aplicados tarugos, que consistem em elementos de madeira colocados transversalmente à direção das vigas entre o espaçamento das mesmas, e de menor secção. A aplicação de tarugamento irá permitir o travamento dos deslocamentos horizontais mencionados e contribuir para que a estrutura horizontal trabalhe em conjunto. (Coelho, 2015)

Fig. 17 – Exemplo de tarugamento e vigamento, retirado de (Dias, 2008) por sua vez retirado de (Ilharco *et al.*, 2006)

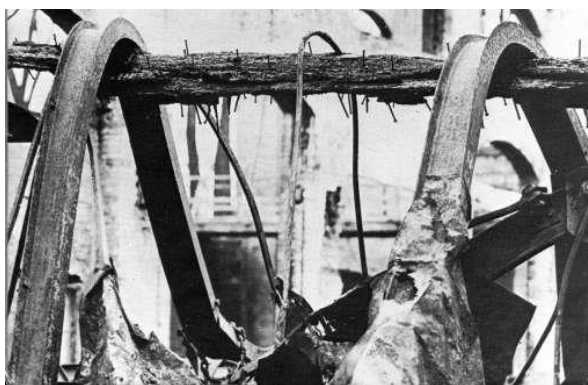
Fig. 18 – Comparação do efeito do fogo em estrutura de madeira e metálica, retirado de (Costa, 2009)

**Fogo** – a madeira é um material combustível, sendo o seu valor de combustão cerca de 275°C (Correia, 2015). Perante ação do fogo o comportamento da madeira varia consoante a sua espécie. Fatores como a densidade da madeira ou a presença de cantos ou fendas influenciam a resistência da madeira ao fogo. Quanto mais densa mais resistente, no entanto a presença de cantos no elemento de madeira ou fendas irão agravar a capacidade resistente do material. Por outro lado, maiores secções transversais levarão também a uma maior resistência. De acordo com (Oliveira, 2012), elementos de madeira com espessuras superiores a cerca de 50mm serão consideradas mais seguras que estruturas metálicas, no entanto, espessuras abaixo de aproximadamente 20mm, serão rapidamente “consumidos” pela ação do fogo. De acordo com (Correia, 2015), a madeira poderá manter as suas propriedades mecânicas até temperaturas de 1000 a 1100°C, enquanto que o aço perde a suas propriedades mecânicas a 200-300°C (Figura 18). A resistência da madeira ao fogo pode ser melhorada através de métodos de proteção da madeira, como por exemplo, pintura com produtos ignífugos ou revestimentos com materiais mais resistentes ao fogo, entre outros tipos de proteção.

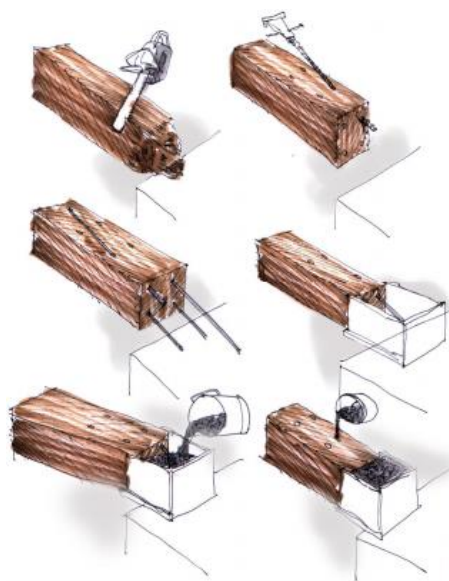
Fig. 23 – Representação do processo de introdução de varões de reforço e colocação de resina epoxídica, retirada de (Feio *et al.*, 2011)

De acordo com (Branco, 2014), a substituição da parte degradada da viga pode também ser feita adicionando resina epoxídica (com módulo de elasticidade semelhante ao da madeira existente) aplicada com recurso a cofragem perdida, e ligada à parte sã da viga por meio de varões de reforço de aço inox ou de polímero de fibras (FRP) (Figura 23). No entanto, no caso da zona degradada da viga ser demasiado extensa pode-se recorrer à colocação de um novo elemento de madeira unido à parte sã por meio de varões de aço inseridos na madeira e resina epoxídica na junta criada entre o novo elemento e a parte antiga da viga. Também aqui é necessário realizar o escoramento temporário da viga para ser possível remover a parte degradada e aplicar a solução de reforço.

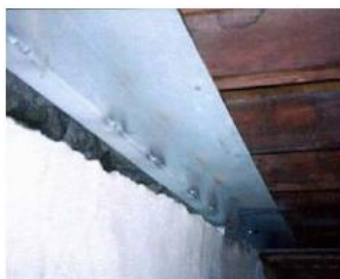
Trata-se de uma solução pouco intrusiva, no entanto, poderá ter a desvantagem de ficar visível após a intervenção, embora existam diversos materiais que podem ser aplicados sob a solução para a ocultar, bem como de técnicas de aplicação que atenuam o seu efeito estético. Outra desvantagem reside no facto de não poder ser aplicada caso se pretenda preservar o teto original, caso exista. São introduzidas cantoneiras metálicas fixadas na parede, e sobre as quais é apoiado/agarrado o vigamento (Figura 24).

Fig. 24 – Fotografia de vigamento apoiado em cantoneira metálica, retirado de (Talone, 2010) por sua vez retirado de (Guedes *et al.*, 2002)

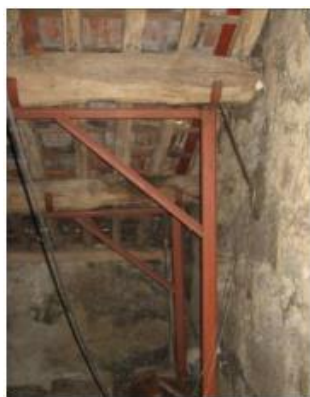
Fig. 25 – Exemplo de cachorro metálico, retirado de (Dias, 2008), por sua vez retirado de (Costa *et al.*, 2008a)

De forma a suportar a viga degradada na zona do apoio, podem ser utilizados cachorros metálicos tal como ilustrado na figura 25. No entanto, apenas em alguns casos pode ser utilizada, dado o elevado espaço que a solução ocupa, para além dos aspetos estéticos.

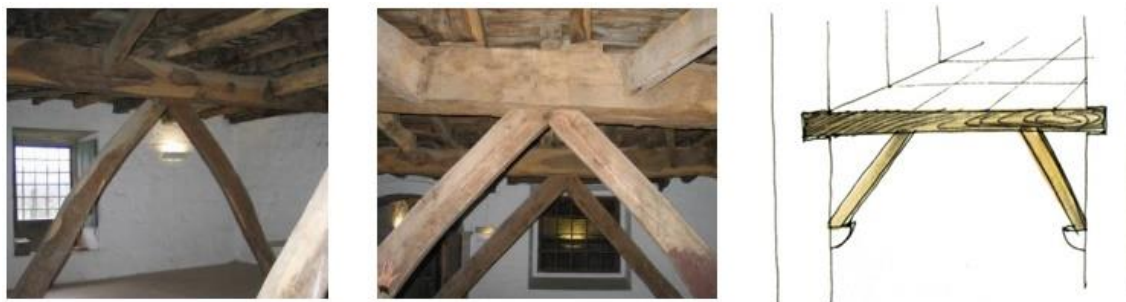
Como apoios intermédios, poderão ser utilizados pilares de materiais distintos (e.g., madeira ou aço), ou escoras de reforço de madeira (Figura 31). Tal como é possível observar na Figura 31, a introdução de escoras permite a diminuição do vão das vigas, possibilitando uma diminuição do momento fletor máximo, caso o comportamento estrutural da viga não seja adequado. As escoras poderão ser encaixadas na viga por meio de um entalhe que realiza a transmissão das cargas horizontais (Dias, 2008). No entanto, para além do impacto visual, esta solução tem também o inconveniente de transmitir cargas horizontais às paredes resistentes, que poderão não estar capacitadas a receber esses esforços, podendo levar a danos estruturais.

Fig. 30 – Escoras de madeira, adaptado de (Dias, 2008) (à esquerda) e (Feio *et al.*, 2011) (à direita)

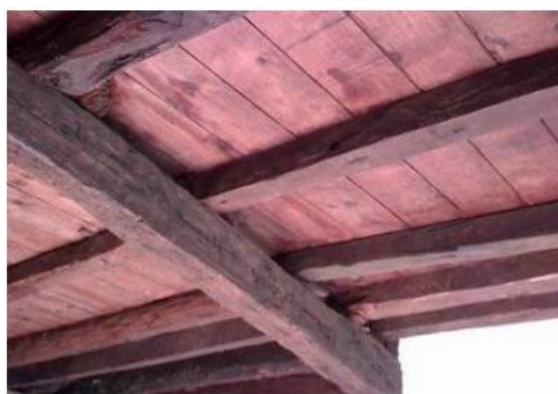
A introdução de uma viga para dividir o vão das existentes, é uma medida que pode ser utilizada quando se pretende diminuir as deformações e vibrações do pavimento. A viga é colocada perpendicularmente ao vigamento existente tal como é visível na Figura 30, podendo ser constituída por madeira ou perfis metálicos. Apesar da eficácia desta solução (Dias, 2008), esta apresenta o inconveniente de implementar um aumento de altura no conjunto do pavimento, bem como limitações arquitetónicas. Por outro lado, a viga de reforço passa a receber grande parte da carga do pavimento, sendo necessário que as paredes resistentes possuam capacidade resistente suficiente para receber os novos esforços nas zonas das entregas da viga (Talone, 2010). Outra desvantagem desta medida de reforço prende-se com o facto de no caso de grandes vãos a vencer pela viga de reforço, serem necessários apoios intermédios como solução de recurso, descritos em 4.2.2.5.

Fig. 31 – viga de reforço a dividir o vão das existentes (Dias, 2008)

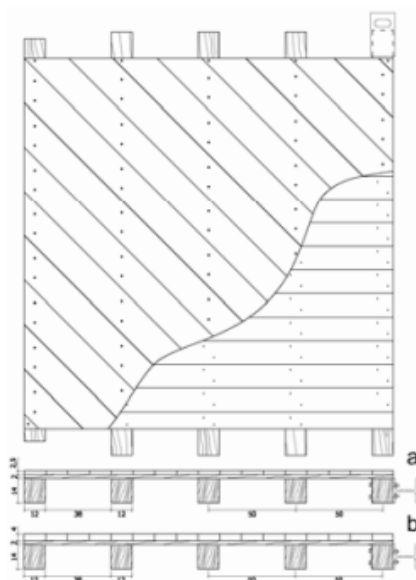
Pavimento 4 (“FM+45°SP(A)”) e 5 (“FM+45°SP(B)”) – pavimentos reforçados com uma segunda camada de soalho, macheado ou não, disposta com uma orientação de 45° relativamente à existente (Figura 50). O segundo soalho tem 25mm de espessura (ficando com um total de 45mm de espessura), é composto por tábuas de 150mm de largura, e no caso do pavimento 4 é conectado a cada viga com parafusos de  $\varnothing 6 \times 100$ , enquanto no pavimento 5 são usados parafusos de  $\varnothing 6 \times 120$ .

Figura 50 – Representação dos modelos de pavimento 4 e 5, retirado de (Valluzzi *et al.*, 2010)

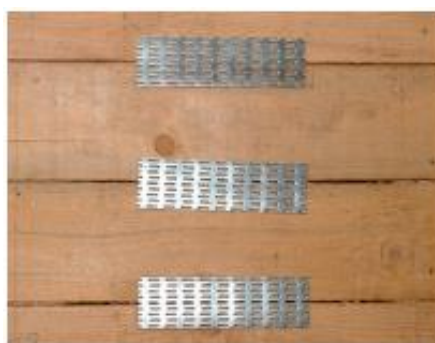
A presente técnica consiste em adicionar e fixar placas de metal perfurado, realizando uma melhor conexão entre as tábuas do soalho já existente de forma a impedir o escorregamento longitudinal entre as mesmas devido às forças de corte, aumentando assim a rigidez no plano do pavimento (Figura 56). Esta medida foi experimentalmente testada por (Gattesco *et al.*, 2008) da Universidade de Trieste em Itália.

Fig. 56 – Tábuas do soalho de madeira conectadas com as placas de metal perfurado (Gattesco *et al.*, 2008)

As placas de metal perfurado foram pregadas ao soalho com recurso a equipamentos especiais e um macaco hidráulico. Foi também aplicado um perfil de aço em L à volta do perímetro do pavimento, de forma a conceder ao pavimento mais resistência e rigidez no plano. Assim, o perfil
