MESTRADO EM ENGENHARIA DE SEGURANÇA E HIGIENE OCUPACIONAIS

Dissertação apresentada para obtenção do grau de Mestre
Engenharia de Segurança e Higiene Ocupacionais
Faculdade de Engenharia da Universidade do Porto

ESTUDO DAS VIBRAÇÕES DE CORPO INTEIRO EM MOTORISTAS DE AUTOCARROS NA ZONA HISTÓRICA DA CIDADE DO PORTO

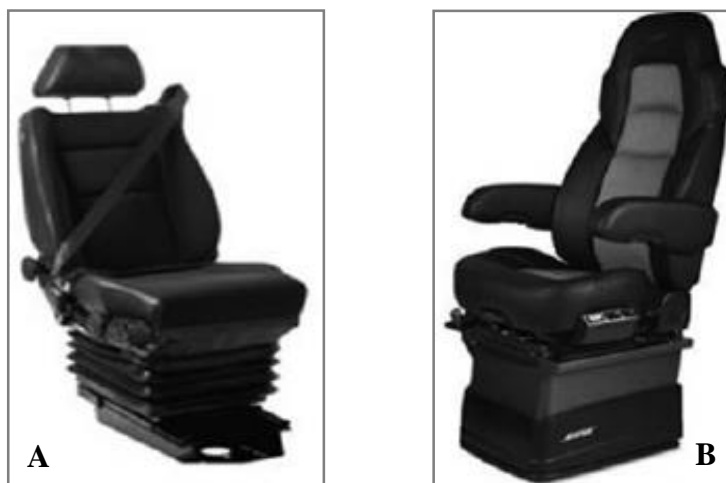
Figura 3 - *Designs* dos assentos *Air-Ride* (A) e *EM-Active* (B) (Adaptado de Blood *et al.*, 2015).

Na literatura foram estudados alguns tipos de assentos, nomeadamente os assentos *air-ride* e os *EM-active* (*Electromagneticli-Active*), ilustrados na Figura 3. Os assentos *Air-Ride* usam o ar comprimido para atenuar as vibrações e predominam na indústria de transportes desde há muito anos. Já os assentos *EM-Active* são um *design* relativamente novo que incorpora um microprocessador para atenuar a vibração. O *design* mais moderno permite uma melhor atenuação da vibração, pois permite uma transmissão até 44% inferior relativamente ao assento *Air-Ride* (Blood *et al.*, 2015).

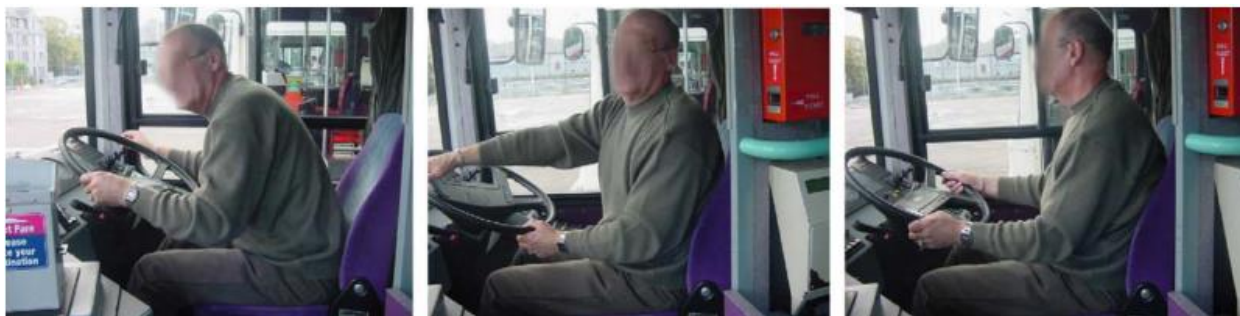
Segundo Okunribido *et al.* (2007) os condutores passam 60% do seu tempo real de trabalho a dirigir, na maioria das vezes com o tronco reto ou sem suporte e executam tarefas manuais leves. As principais posturas adotadas pelos condutores ao longo da sua atividade estão expostas na Figura 4.

Figura 4 - Principais posturas adotadas pelos condutores ao longo do seu trabalho (Adaptado de Okunribido *et al.* 2007).

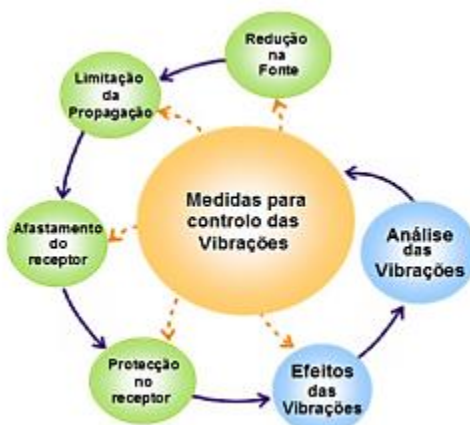
Quando os valores de ação de exposição são ultrapassados devem ser tomadas medidas imediatas que reduzam a exposição, de modo a não exceder o valor limite de exposição; devem identificar-se as causas da ultrapassagem do valor limite e corrigir-se as medidas de proteção e prevenção, de modo a evitar a ocorrência de situações idênticas. Assim, caso os valores de ação sejam ultrapassados, o empregador deve estabelecer e aplicar um programa de medidas técnicas e organizacionais, tal como está exemplificado na Figura 5 (IMTT, 2010).

Figura 5 - Programa de medidas técnico-organizacionais (IMTT, 2010).

Segundo o DL n° 46/2006, os empregadores devem utilizar todos os meios disponíveis para eliminar na fonte ou reduzir ao mínimo os riscos resultantes da exposição dos trabalhadores a vibrações mecânicas, sendo que o programa de medidas técnicas deve conter: (a) métodos de trabalhos alternativos; (b) equipamentos de trabalho ergonomicamente concebidos; (c) equipamentos auxiliares que reduzam o risco de lesões provocadas pelas vibrações (por exemplo, os assentos); (d) adequada manutenção do equipamento de trabalho; (e) organização dos postos de trabalho; (f) informação e formação adequada dos trabalhadores de modo a utilizarem corretamente e em segurança o equipamento; (g) limitação da duração e intensidade da exposição; (h) horários de trabalho adequados, com períodos de descanso apropriados e (i) fornecimentos aos trabalhadores expostos de vestuários de proteção para o frio e humidade (DL46, 2006).

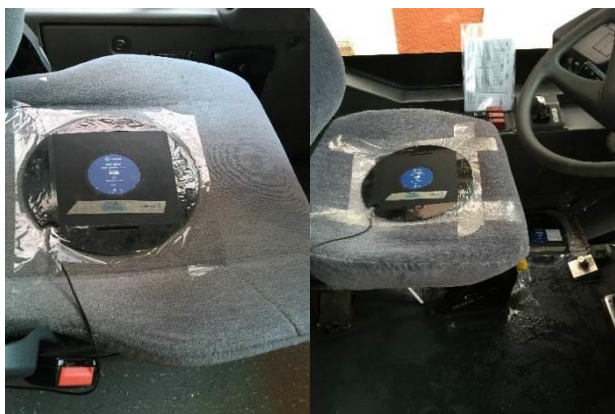
Figura 6 - Acelerómetro utilizado na medição das VCI (Adaptado de Matos, 2015).

As medições no assento e no piso do veículo foram realizadas simultaneamente através de um equipamento de medição e quantificação das vibrações. O equipamento utilizado é da marca polaca SVANTEK, modelo SV 106 e utiliza um acelerómetro que está ilustrado na Figura 6.

O equipamento SV 106 tem seis canais diferentes e permite ler em simultâneo com dois acelerómetros (três canais para cada um dos acelerómetros).

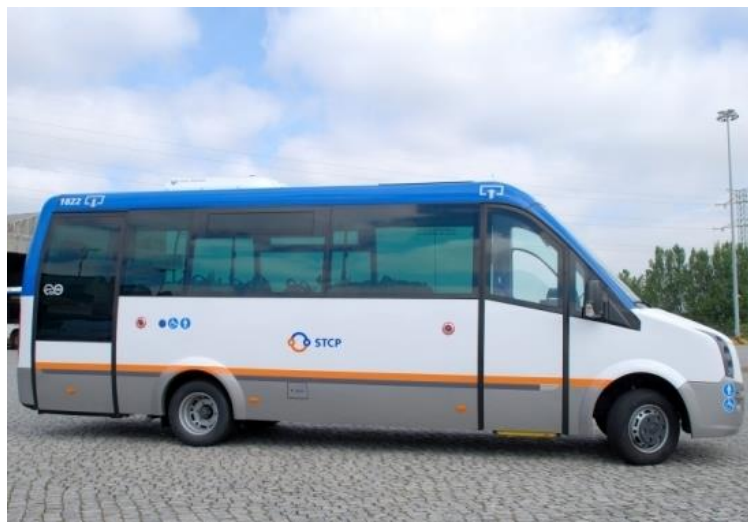
Figura 11 - Veículos da STCP, do tipo, *Mini-Bus*, onde foram realizadas as medições (Matos, 2015).

A amostra de veículos foi selecionada de acordo com a logística da empresa para os percursos predefinidos, sendo que foram realizadas medições em três veículos diferentes. A Figura 11 ilustra o tipo de autocarro onde foram efetuadas as monitorizações a VCI para a amostra de motoristas em estudo.

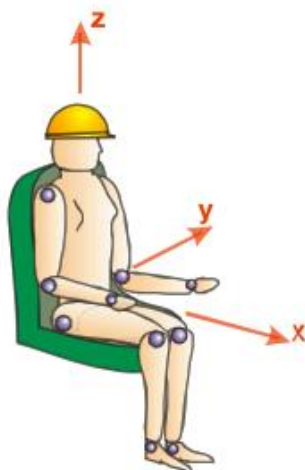
Figura 11 - Eixos basicêntricos do sistema corpo inteiro, na posição sentado (EU Good Practice Guide WBV, 2008).

As medições foram efetuadas no assento e no piso do veículo (avaliação do efeito da transmissibilidade através do assento). Em ambos os casos, as medições das VCI foram realizadas segundo os três eixos (longitudinal = eixo x; lateral = eixo y e vertical = eixo z), de acordo com o sistema de coordenadas apresentado na Figura 12.

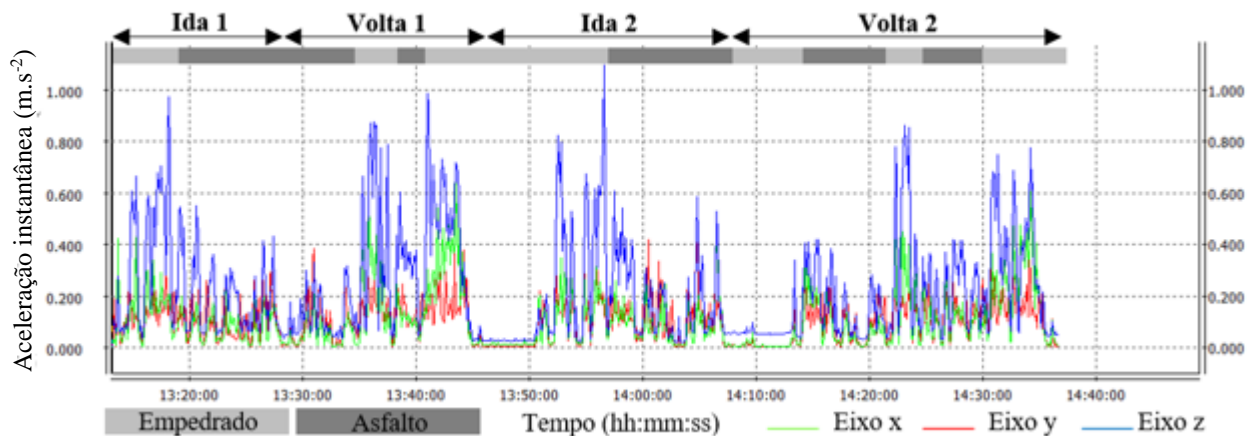
Figura 14 - Padrão de VCI obtido pelo condutor B, no percurso 1.

Na Figura 14 é apresentada a medição realizada no percurso 1, com o condutor B (07/10/2015).

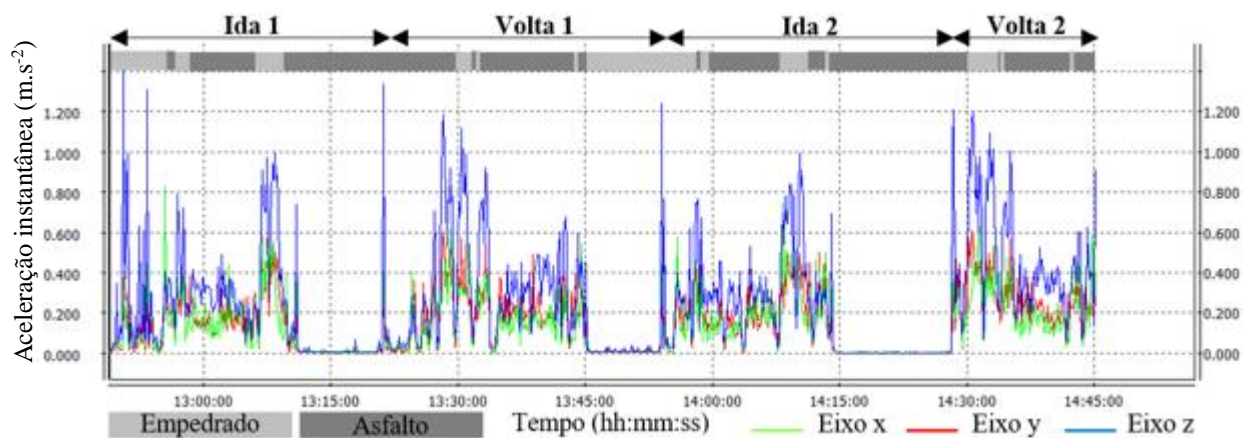
Figura 20 - Padrão de VCI obtido pelo condutor H, no percurso 2.

Na Figura 20 é apresentada a medição realizada no percurso 2, com o condutor H (23/11/2015).

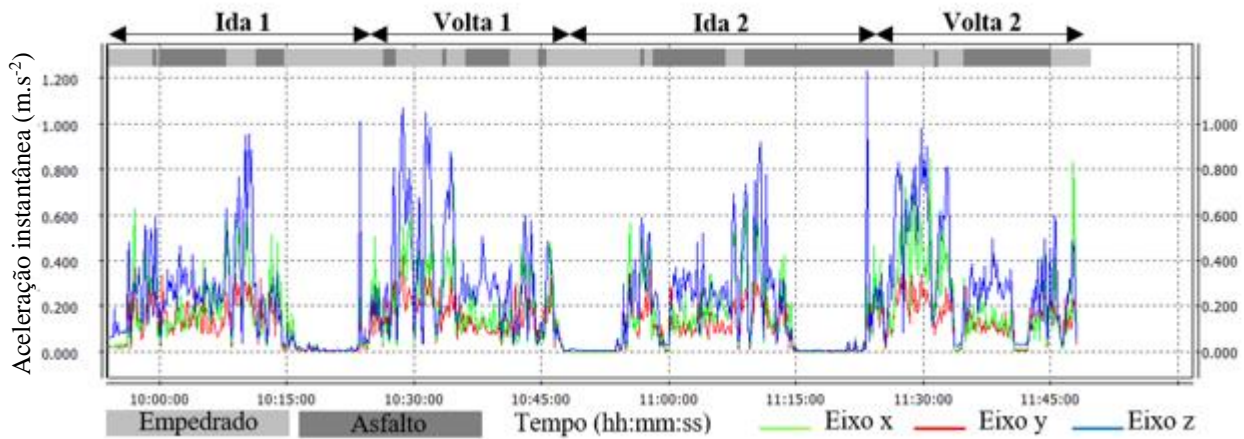
Figura 21 - Padrão de VCI obtido pelo condutor I, no percurso 2.

Na Figura 21 é apresentada a medição realizada no percurso 2, com o condutor I (11/11/2015).

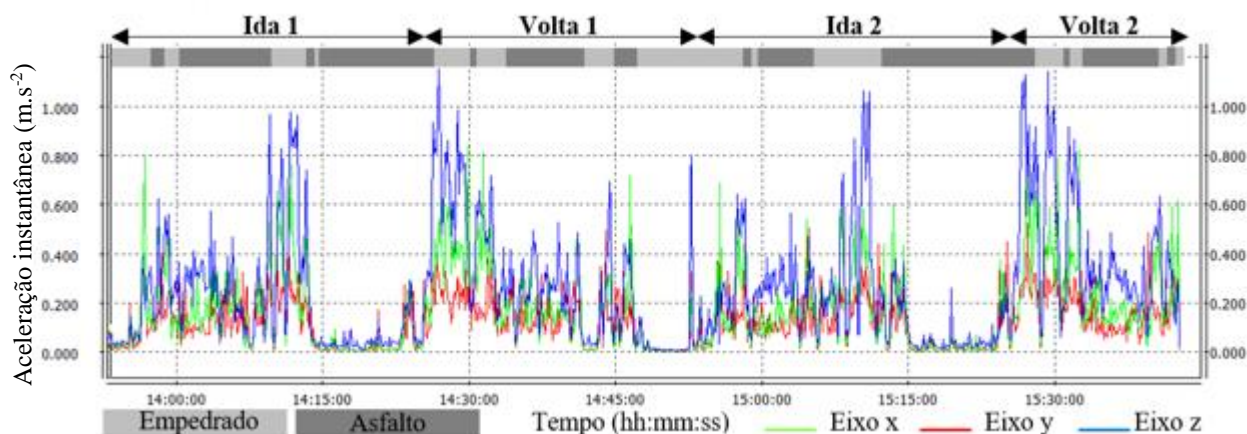
Figura 14 - Padrão de VCI obtido pelo condutor L, no percurso 2.

Na Figura 24 é apresentada a medição realizada no percurso 2, com o condutor L (11/11/2015).
