# Desenvolvimento de uma metodologia para a caracterização e avaliação de Passivos Ambientais

Mestrado em Ciências e Tecnologia do Ambiente  
– Área de especialização em Riscos: Avaliação e  
Gestão de Risco

O presente trabalho aborda a temática dos Passivos Ambientais, onde se destaca a criação de uma metodologia que se baseia, maioritariamente, na caracterização visual *in situ* dos locais identificados como tal. Esta metodologia permite a avaliação dos passivos ambientais tendo em conta o seu potencial grau de contaminação através de um cálculo matemático. Este método de cálculo é alicerçado em outros sistemas para determinar risco. Para esse efeito, foram considerados alguns indicadores de avaliação ambiental, como a dimensão, a ocupação territorial, a topografia, a unidade geológica presente, a envolvente, o odor, o aspeto do solo, a fauna e flora, os recursos hídricos e os resíduos. Seguidamente, foram atribuídos pesos percentuais a cada um dos indicadores, de forma a garantir a maior justiça e equidade na avaliação do grau de contaminação do Passivo Ambiental.

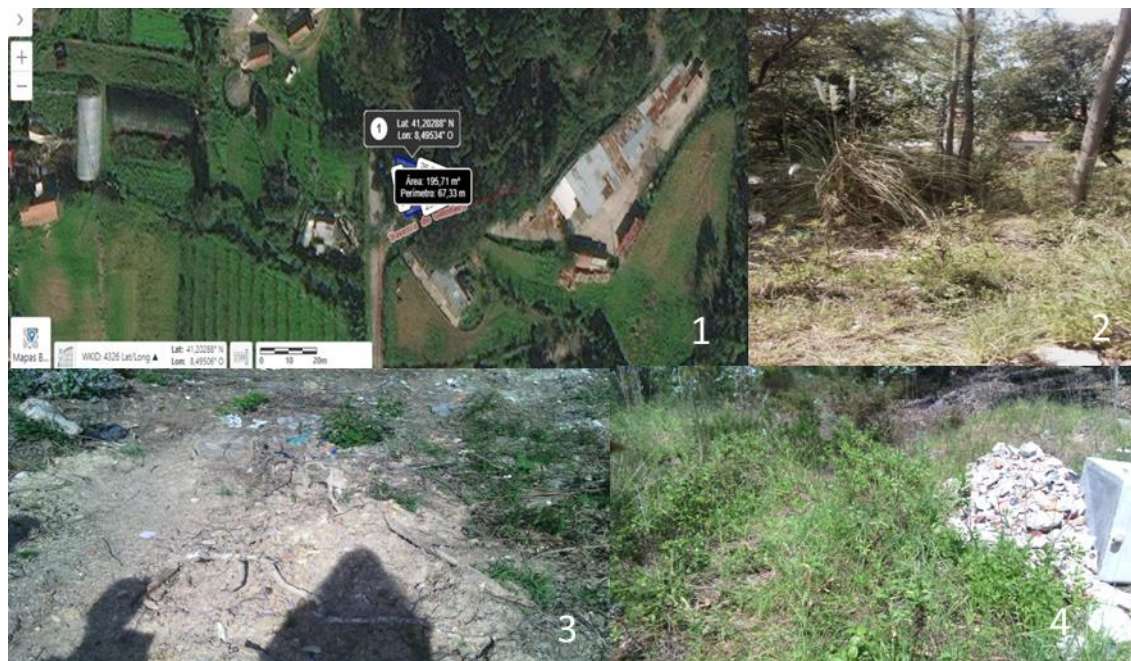
Relativamente, ao indicador fauna e flora, verifica-se a maior diferença entre o local e a área envolvente, devido a escassez de vegetação arbórea presente na circundante com pinheiros bravos (natural) e eucaliptos (plantados), em contraste com a área de estudo que contém vegetação herbácea e/ou rasteira, com existência de algumas espécies invasoras, nomeadamente erva das pampas, além de espécies autóctones como tojo e fetos. Alguma da vegetação apresentava alguns sinais de escassez de água. O recurso hídrico superficial de possível acesso a cerca de 10 metros da localização estudada, não apresentava qualquer vestígio de contaminação, embora se apresentasse fosse ligeiramente eutrofizado.

**Figura 8.** Fotografias e informações caracterizadoras para o Passivo Ambiental - sucata 6; 1 – localização do passivo, com coordenada e respetiva área (retirado do SIG municipal); 2 – vegetação invasora presente - erva das pampas; 3 – vegetação rasteira seca; 4 – presença de RCD e Monstros; (Fonte - Autor).

Após a caracterização *in situ* do local, foram atribuídos os valores que se apresentam na Tabela 14 a cada um dos indicadores, obtendo-se um valor de AP de 1,58.

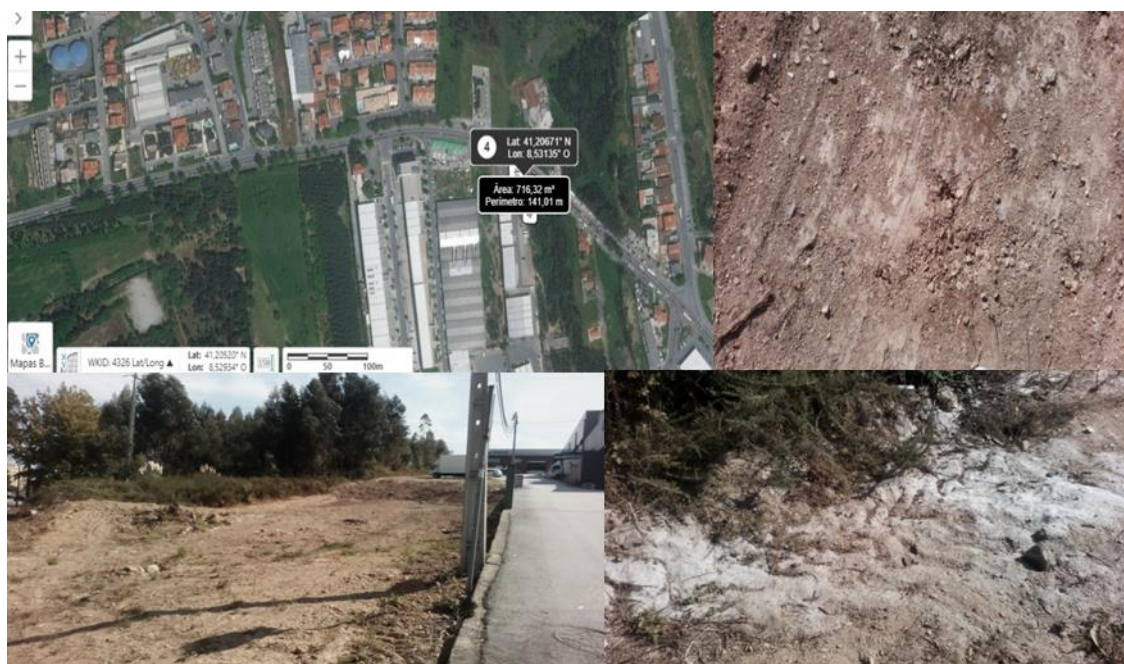
O recurso hídrico superficial de possível acesso, encontra-se a cerca de 20 metros do local referenciado, não apresentava qualquer vestígio de contaminação proveniente do local, mas apenas uma ligeira turbidez e deposição de pó de gesso, possivelmente de outra origem.

**Figura 9.** Fotografias e informações caracterizadoras para o Passivo Ambiental - sucata 10; 1 – localização do passivo, com coordenada e respectiva área (retirado do SIG municipal); 2 – tipo de solo - xisto luzente; 3 – vegetação cortada após visita caracterizadora; 4 – presença de lâ de rocha; (Fonte - Autor).

Após a caracterização *in situ* do local, foram atribuídos os valores que se apresentam na Tabela 15 a cada um dos indicadores, obtendo-se um valor de AP de 1,43.

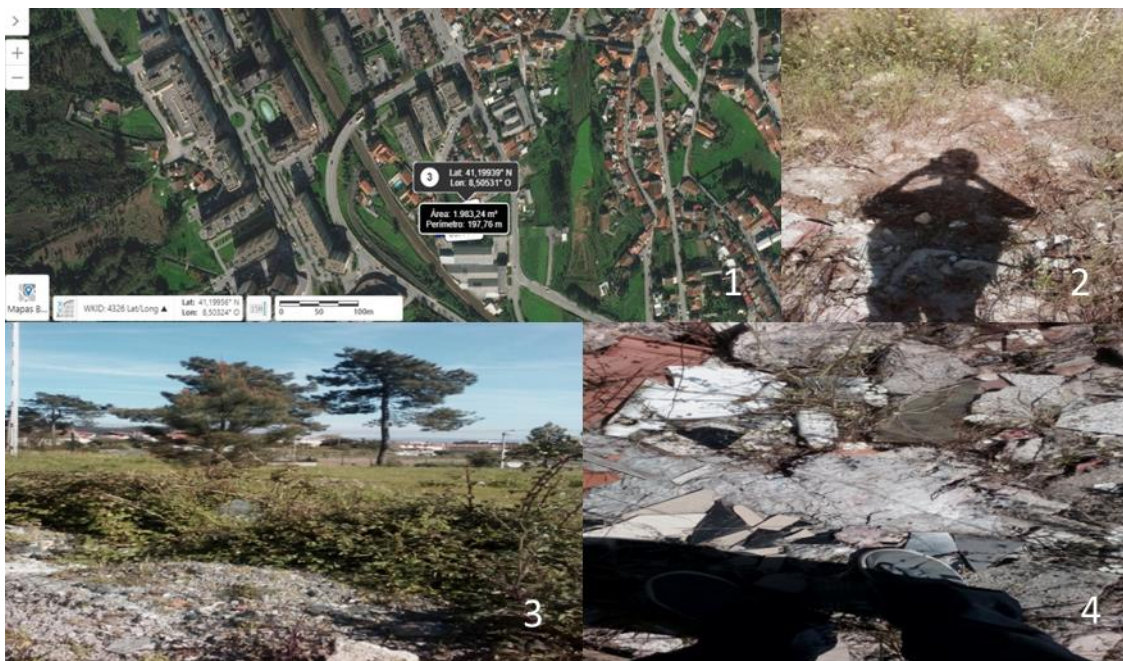
Relativamente, ao indicador fauna e flora, este é caracterizado por fetos com pinheiros bravos e pinheiros mansos a surgirem aleatoriamente, com espaçamentos entre 5 a 10m entre eles, e a vegetação apresenta-se exteriormente saudável. O recurso hídrico superficial de possível acesso, a cerca de 25m do local estudado, apresentava uma espuma persistente.

**Figura 10.** Fotografias e informações caracterizadoras para o Passivo Ambiental - sucata 13; 1 – localização do passivo, com coordenada e respetiva área (retirado do SIG municipal); 2 – tipo de solo - xisto argiloso; 3 – vegetação variada, incluindo arbórea – pinheiro-bravo; 4 – vestígios e resíduos da atividade anterior; (Fonte - Autor).

Após a caracterização *in situ* do local, foram atribuídos os valores que se apresentam na Tabela 16 a cada um dos indicadores, obtendo-se um valor de AP de 2,20.

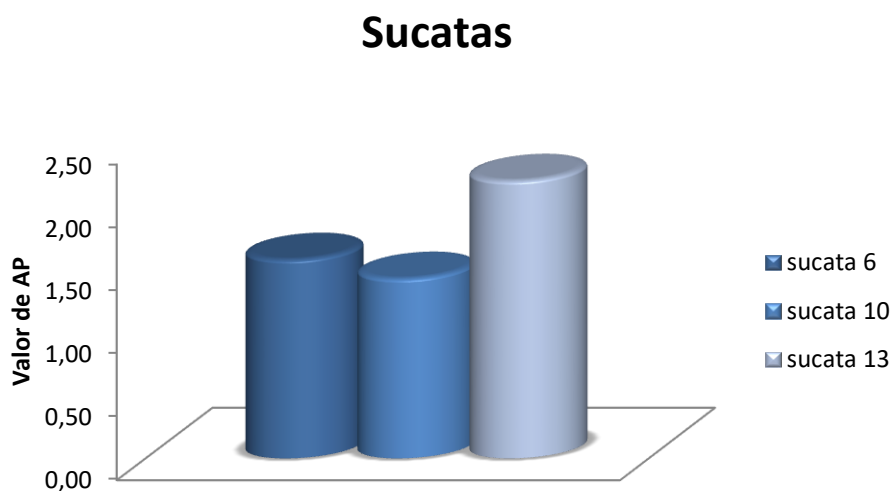
Ao analisar as tabelas, com o valor de AP calculado, verificamos que para a tipologia depósito de sucatas, o passivo ambiental mais gravoso (valor de AP mais elevado) é a sucata número 13, no outro extremo do eixo de gravidade (valor de AP mais baixo) encontramos a sucata 10. Consequentemente, a hierarquização de intervenção traduz-se na seguinte sequência: sucata 13 - sucata 6 - sucata 10. É ainda possível afirmar que de acordo com a metodologia desenvolvida, que se baseia maioritariamente na caracterização visual *in situ*, os passivos ambientais do tipo depósito de sucatas no município de Valongo, não são preocupantes, visto terem valores de AP bastante reduzidos.

**Gráfico 1.** Comparação do valor de AP obtido para os passivos ambientais do tipo Sucatas

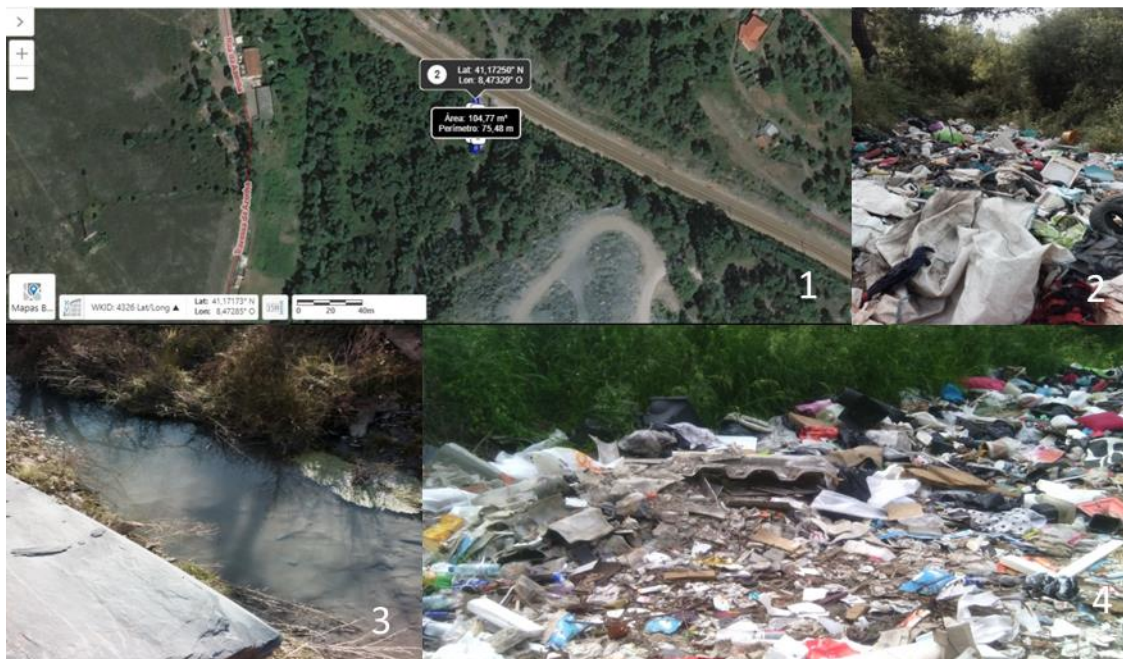
O recurso hídrico superficial de possível acesso dista 5 m do local estudado e apresentava uma ligeira espuma, uma turbidez ligeira, um odor suportável, coloração esverdeada com alguma eutrofização, fauna e flora espectável (rãs, libélulas, alfiates).

**Figura 11.** Fotografias e informações caracterizadoras para o Passivo Ambiental – Moirama; 1 – localização do passivo, com coordenada e respetiva área (retirado do SIG municipal); 2 – resíduos encontrados, de várias tipologias e origens; 3 – linha de água mais próxima visivelmente alterada; 4 – prespetiva da quantidade de resíduos encontrados; (Fonte - Autor)

Após a caracterização *in situ* do local, foram atribuídos os valores que se apresentam na Tabela 17 a cada um dos indicadores, obtendo-se um valor de AP de 3,03.

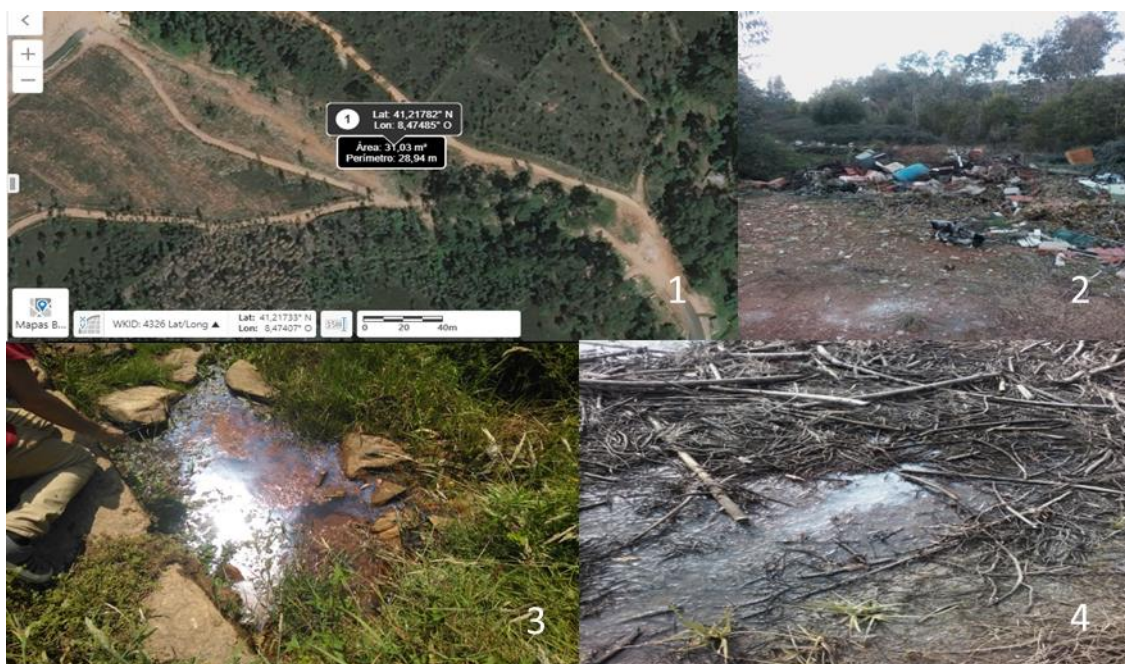
O indicador fauna e flora é retratado por uma vegetação escassa, rasteira, com clareiras sem qualquer tipo de vegetação, com presença abundante de insetos, que contrasta com a área envolvente com vegetação arbórea representada por pinheiros-bravos (espécie nativa) mas maioritariamente por eucaliptos (espécie cultivada). O odor é presente e insuportável. O recurso hídrico superficial, de possível acesso, dista cerca de 5m do local de estudo e apresentava um odor insuportável, com uma cor avermelhada, com presença de precipitado de cor branca, espuma abundante e com tensão superficial.

**Figura 12.** Fotografias e informações caracterizadoras para o Passivo Ambiental – Aldeia nova; 1 – localização do passivo, com coordenada e respetiva área (retirado do SIG municipal); 2 – resíduos encontrados, de várias tipologias e origens, destacando-se os vestígios da sua queima; 3 – linha de água mais próxima visivelmente contaminada; 4 – solo local visivelmente contaminado; (Fonte - Autor)

Após a caracterização *in situ* do local, foram atribuídos os valores que se apresentam na Tabela 18 a cada um dos indicadores, obtendo-se um valor de AP de 4,85.

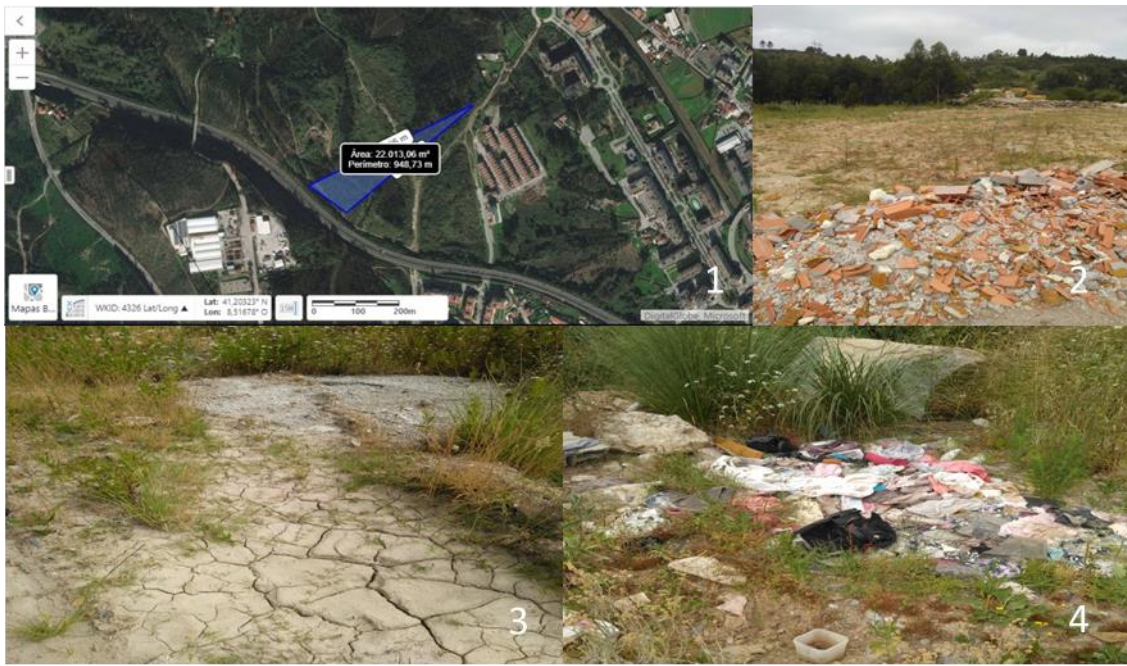
O recurso hídrico superficial de possível acesso distancia-se cerca de 500m do local estudado e apresentava uma ligeira espuma e uma coloração esverdeada com alguma eutrofização.

**Figura 13.** Fotografias e informações caracterizadoras para o Passivo Ambiental – Lagueirões; 1 – localização do passivo, com coordenada e respetiva área (retirado do SIG municipal); 2 – RCD encontrados, em toda a extensão do passivo; 3 – solo local não uniforme com incrustação superficial, visivelmente contaminado; 4 – resíduos de diversas tipologias, junto da vegetação rasteira visivelmente seca; (Fonte - Autor).

Após a caracterização *in situ* do local, foram atribuídos os valores que se apresentam na Tabela 19 a cada um dos indicadores, obtendo-se um valor de AP de 4,73.

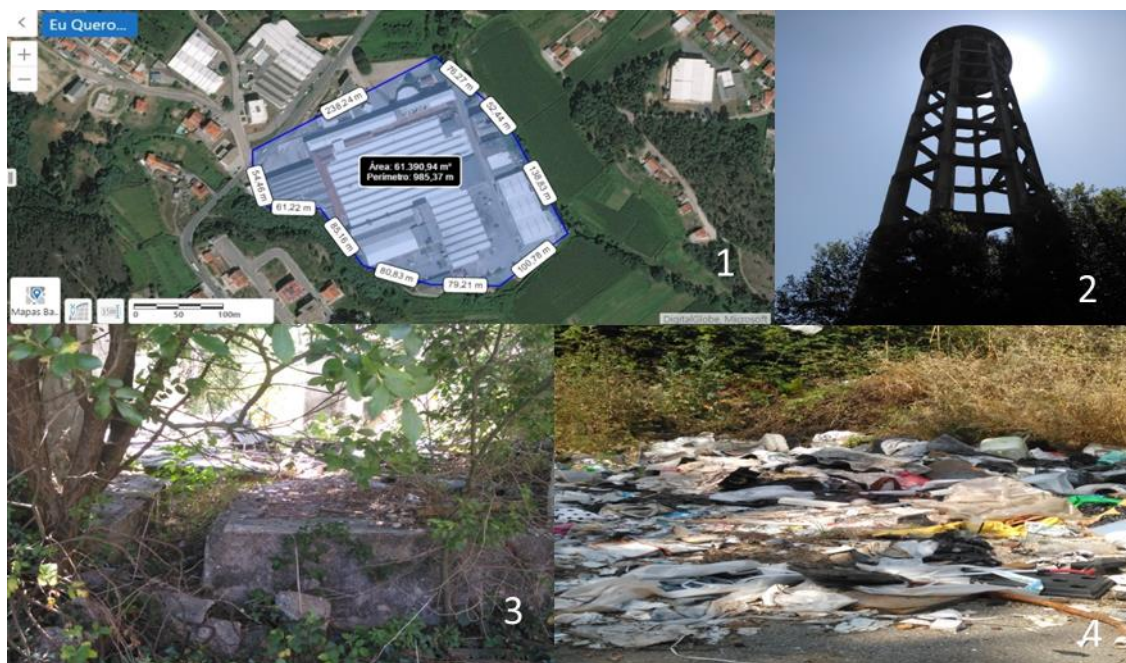
O recurso hídrico superficial de possível acesso encontra-se a menos de 5 metros de distância do local estudado e apresentava uma ligeira espuma e turbidez, acompanhado por uma coloração uniforme; é de salientar que no dia desta observação estava a chover, assim como nos dois dias anteriores.

**Figura 14.** Fotografias e informações caracterizadoras para o Passivo Ambiental – Ex-Cifa; 1 – localização e área do complexo industrial (retirada pelo autor no SIG municipal) 2 – torre de água deteriorada e em risco de queda; 3 – vegetação presente no local mencionado como mais perigoso; 4 – resíduos presentes, local contaminado com uma praga de ratos; (Fonte - Autor)

Após a caracterização *in situ* do local, foram atribuídos os valores que se apresentam na Tabela 19 a cada um dos indicadores, obtendo-se um valor de AP de 3,58.

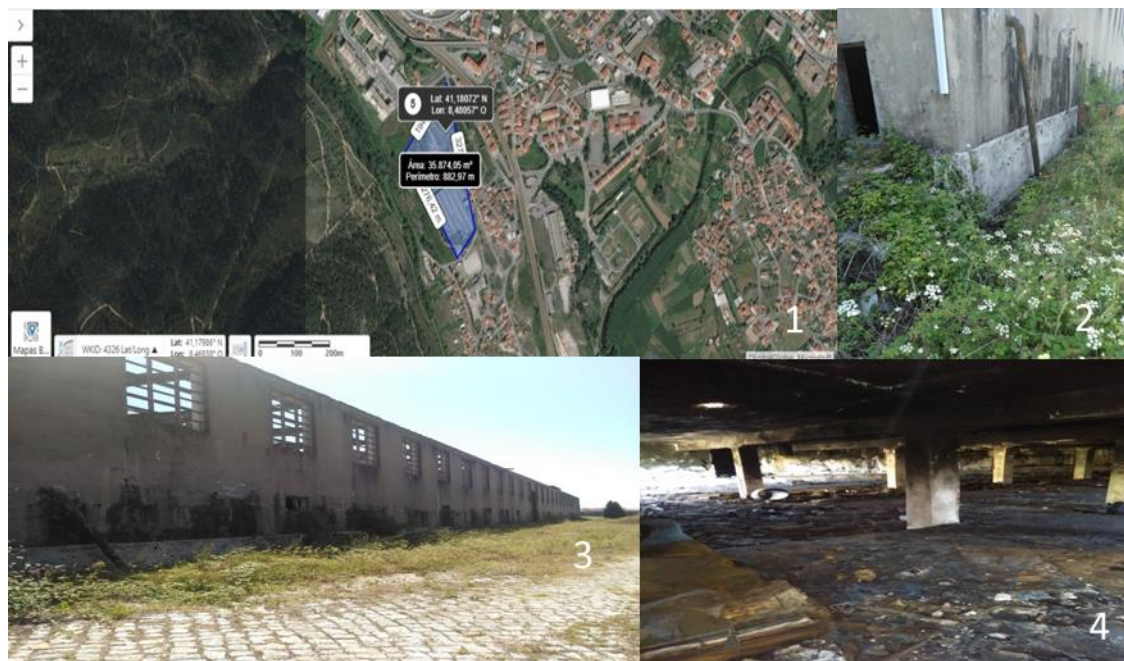
O recurso hídrico superficial de possível acesso encontra-se a menos de 10m de distância do local estudado e aparentava uniformidade, sem presença de espuma ou turbidez, ou fatores considerados mais gravosos nesta metodologia.

**Figura 15.** Fotografias e informações caracterizadoras para o Passivo Ambiental – Ex-Uniteca; 1 – localização e área do complexo industrial (retirada pelo autor no SIG municipal) 2 – vegetação e local por onde saiam os efluentes do complexo; 3 – dimensão do antigo complexo fabril; 4 – interior do complexo, resíduos presentes, visíveis indícios de um incêndio no local; (Fonte - Autor)

Após a caracterização *in situ* do local, foram atribuídos os valores que se apresentam na Tabela 21 a cada um dos indicadores, obtendo-se um valor de AP de 1,73.

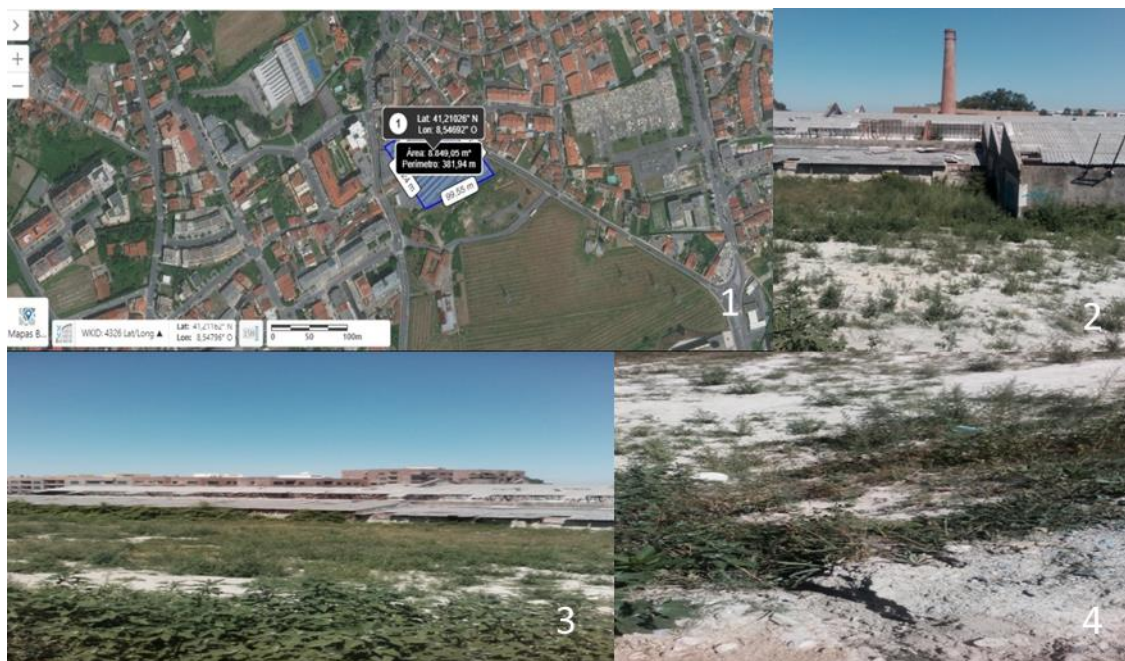
No respeitante ao indicador fauna e flora, a vegetação é escassa e ligeiramente seca, composta maioritariamente por fetos e silvas no exterior do edifício, o que se justifica tendo em conta a altura do ano da visita ao local de estudo. No interior o musgo era o mais abundante revelando alguma humidade dentro da fábrica, comprovada pela presença de alguns morcegos, espécies insetívoras eram também visíveis e constantes, devido ao odor presente no local.

O recurso hídrico superficial de possível acesso encontra-se a mais de 50m de distância do local referenciado e apresentava uma uniformidade na sua coloração, sem presença de espuma ou turbidez, apresentando contudo um ligeiro odor.

**Figura 16.** Fotografias e informações caracterizadoras para o Passivo Ambiental – Ex-Fábrica de Sá; 1 – localização e área do complexo industrial (retirada pelo autor no SIG municipal) 2 – complexo visivelmente deteriorado; 3 – dimensão do antigo complexo fabril; 4 – vegetação rasteira e tipo de solo argiloso; (Fonte - Autor)

Após a caracterização *in situ* do local, foram atribuídos os valores que se apresentam na Tabela 22 a cada um dos indicadores, obtendo-se um valor de AP de 2,28.
