# **IMPLEMENTAÇÃO DE UMA PLATAFORMA TECNOLÓGICA NUMA ENTIDADE GESTORA DE ÁGUA**

Metodologia para a definição de um modelo  
preditivo de roturas de condutas de  
abastecimento

Dissertação submetida para satisfação parcial dos requisitos do grau de  
**MESTRE EM ENGENHARIA CIVIL — ESPECIALIZAÇÃO EM HIDRÁULICA**

JUNHO DE 2018

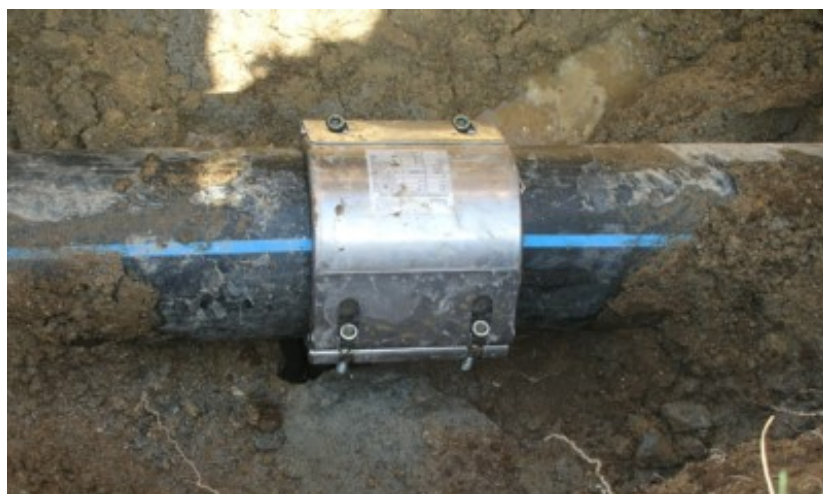
Figura 18 – Reparação de uma avaria (rotura de conduta distribuidora)

Os principais problemas que a AdP enfrenta diariamente consistem na reparação de roturas em condutas (Figura 18) ou ramais domiciliários, substituição de válvulas de seccionamento ou descarga, substituição de ramais domiciliários, reparação de hidrantes, reparação de tomadas de acesso a válvulas, entre muitos outros serviços.
