# **Evolução da Contaminação por Rejeitados Associados à Área Mineira de Terramonte, Castelo de Paiva - Portugal**

Mestrado em Geologia

Departamento de Geociências, Ambiente e Ordenamento do Território  
2017

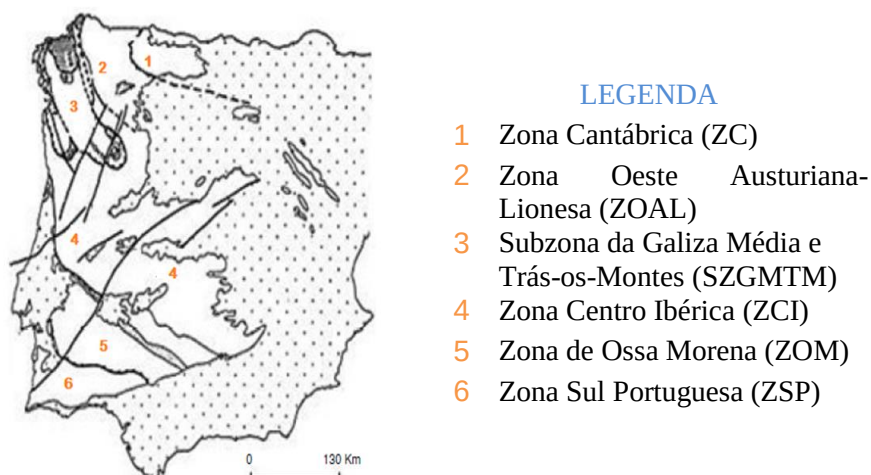
**Fig. 10: Unidades Paleogeográficas e Tectónicas da Península Ibérica (Dias et al., 2013).**

Terramonte localiza-se na Zona Centro Ibérica (ZCI) (Fig. 10). Longitudinalmente à estruturação da ZCI ocorrem sinformas e antiformas amplos, com uma orientação NW-SE, cuja vergência varia de Norte para Sul, em que a Norte a vergência dá-se para Norte, a Sul, é vergente para Sul e na zona axial têm planos axiais subverticais, evidenciando uma *flower structure* (Ribeiro, 2013). Com grau metamórfico muito variável, devido a metamorfismo de baixa temperatura e pressão intermédia (do tipo Barroviano). O grau mais elevado está concentrado na zona Norte-Centro, sendo cada vez menor para Sul da ZCI (Dias et al., 2013).

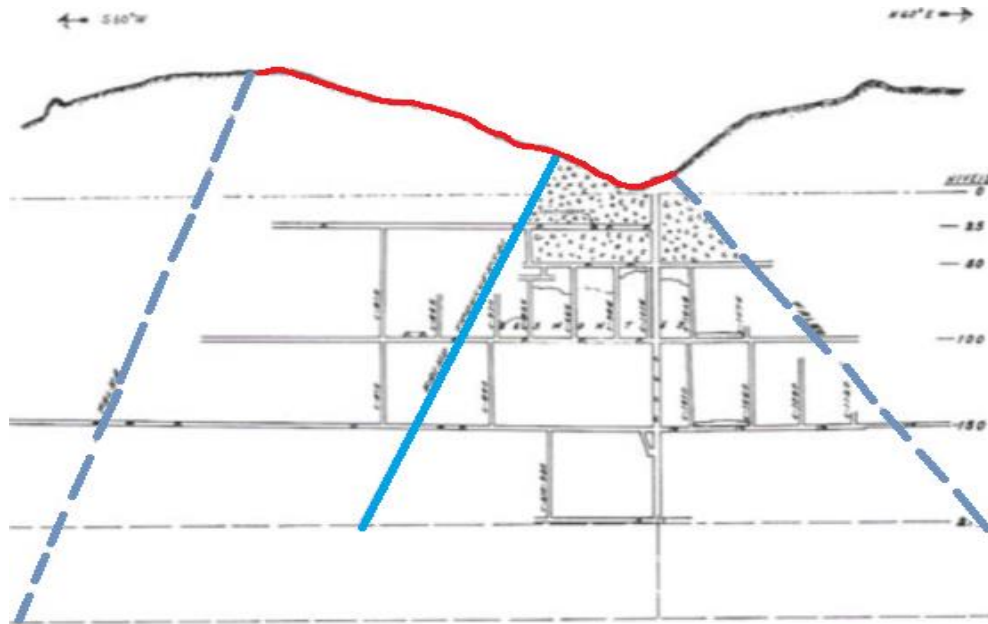
Fig. 11: Esquematização do corte longitudinal da mina Terramonte, sendo possível verificar as duas falhas perpendiculares em azul tracejado, a superfície em vermelho e a falha transversal em azul claro. ( Adaptado de Koehler, 1966).

É possível observar no corte longitudinal da mina (Fig. 11) a parte explorável do filão, delimitada pelas duas falhas quase perpendiculares que apresentam uma forma de um trapézio isósceles, com base menor na superfície (Koehler, 1966).

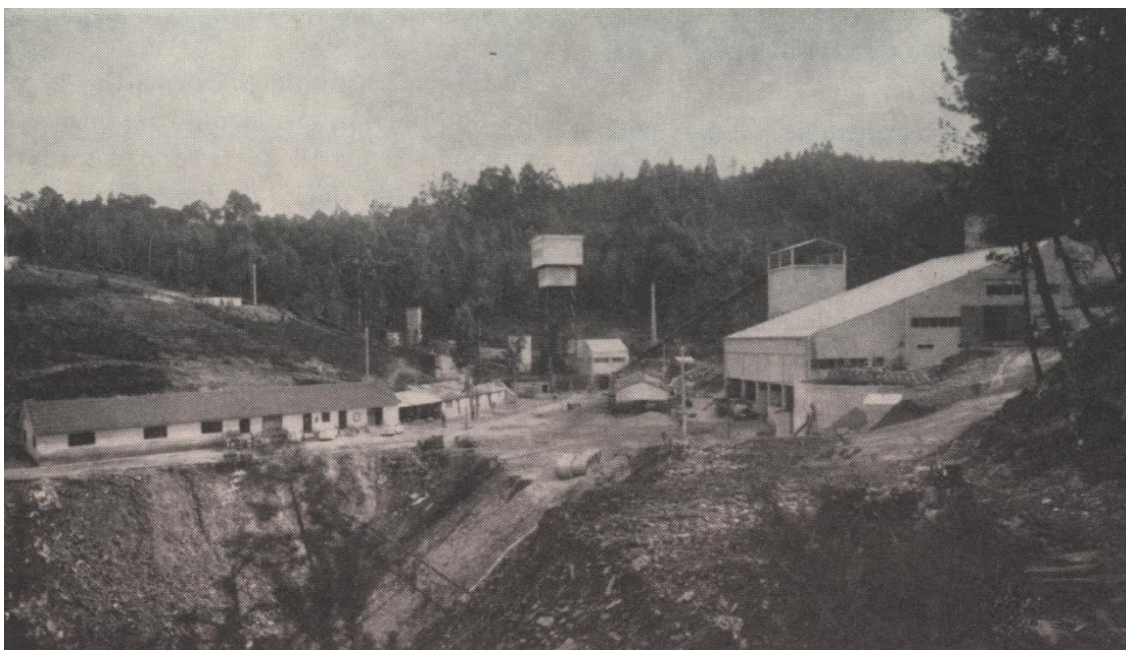
Fig. 13: Visão geral das instalações de superfície da Mina Terramonte (fonte: Koehler, 1966).

Em Março de 1962 o grupo internacional mineiro *Pl. A.N.T* iniciou novas sondagens e, em Outubro de 1964, ficaram responsáveis e assumiram a exploração do filão como MITEL – Minas de Terramonte, Lda. Por terem um ótimo recurso técnico e financeiro, prepararam e equiparam a mina num curto período de tempo e em 12 de Fevereiro de 1966 teve a inauguração oficial dando início às explorações de Pb, Zn e Ag. Esta acabou por ser considerada uma das mais modernas e bem equipadas minas portuguesas da época (Fig. 13) (Koehler, 1966; Rodrigues 2009).

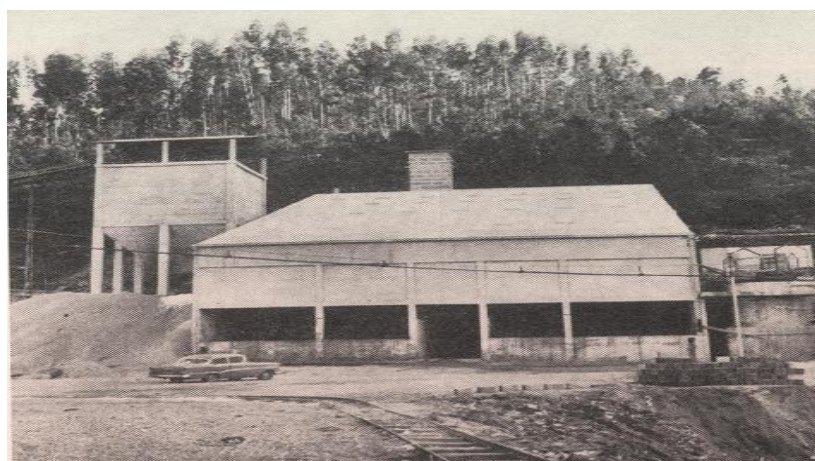
Fig. 20: Armazenamento de minério triturado no edifício da secção de flutuação. (Fonte: Koehler, 1966).

O edifício de tratamento (Fig. 19), onde era realizada a preparação mecânica dos minérios detalhados na (Fig. 22), contavam com uma instalação de britagem, local da trituração do minério, e uma lavaria de flutuação, onde era feito a moagem e concentração (Koehler, 1966). Na secção de britagem, a trituração do minério realizava-se por fragmentação clássica em que na britagem primária, o minério bruto atravessava uma grade de 70 mm de espaçamento entre barras e os calibres superiores e entravam em um britado de maxilas *Blake* onde se separavam os materiais com granulometria  $> 16\text{mm}$ . Na fase seguinte, denominado estágio da trituração, o minério passava por um britador giratório e separavam os materiais com dimensão  $< 16\text{mm}$  que era levado para a secção de flutuação (Fig. 20) (Koehler, 1966).

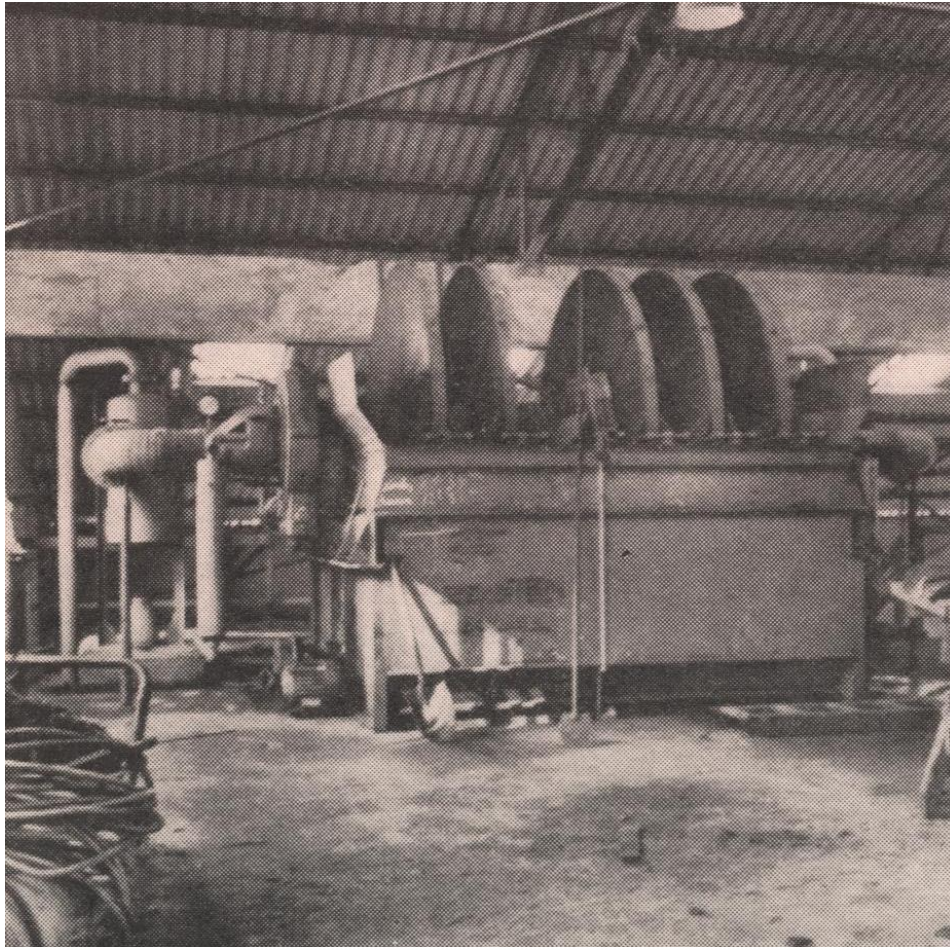
**Fig. 21: Sistema de filtração dos concentrados (fonte: Koehler, 1966).**

Os concentrados finais de galena e blenda eram passados nos espessadores (Fig. 21) de 12'x10', com 5 discos, sendo 2 destinados para os concentrados de Pb e 3 para os concentrados de Zn (Koehler, 1966). Por serem de granulometria muito fina, os concentrados eram secos para reduzir o grau de humidade. Devido a essa exigência,

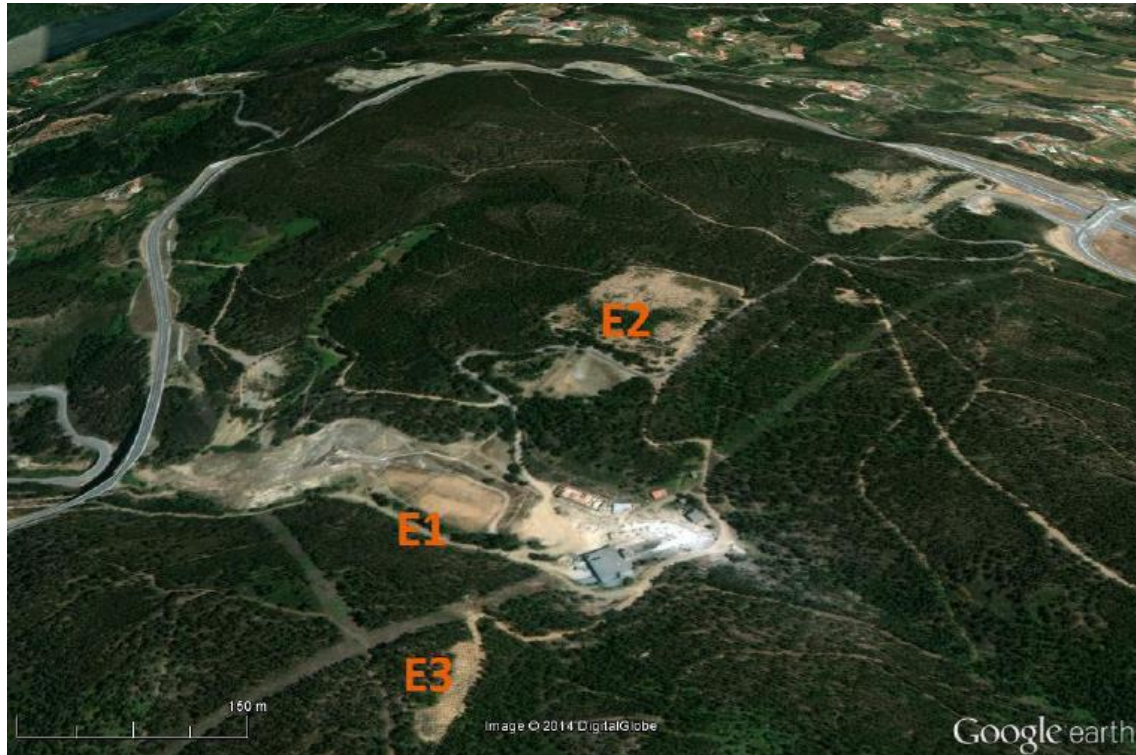
Fig. 23: Barragens da mina, E1 do tipo jusante e E2 e E3 do tipo montante. (Fonte: Soares, 2014)

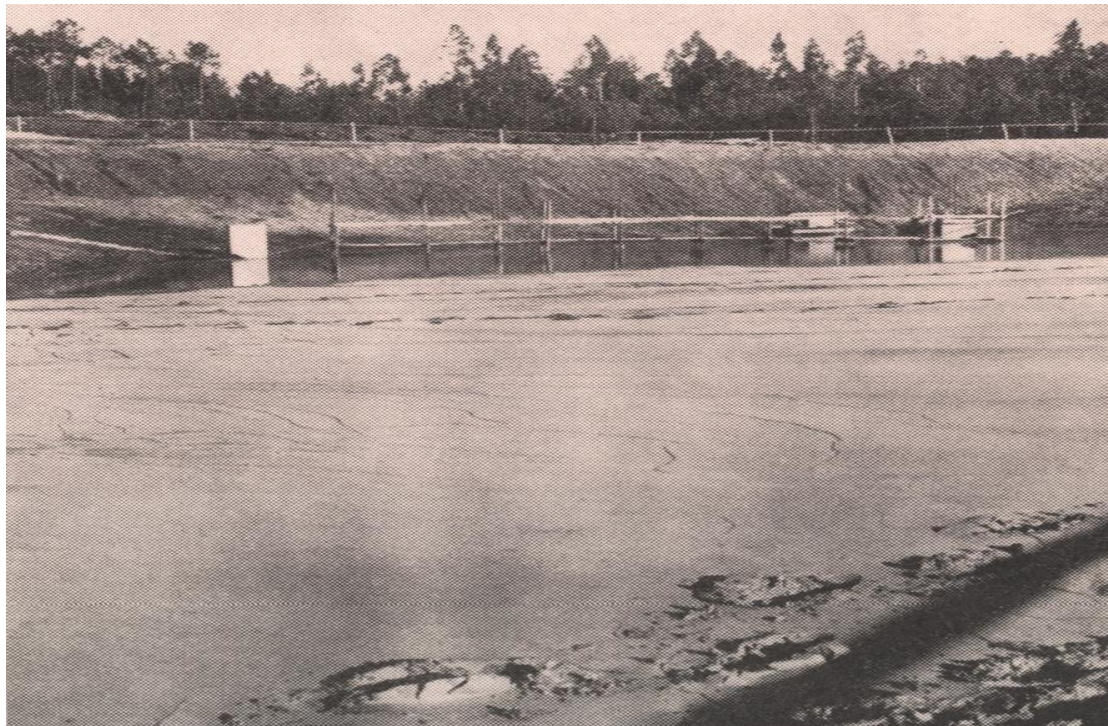
Fig. 24: Barragem de rejeitos do método montante (Fonte: Bendayan, 1969).

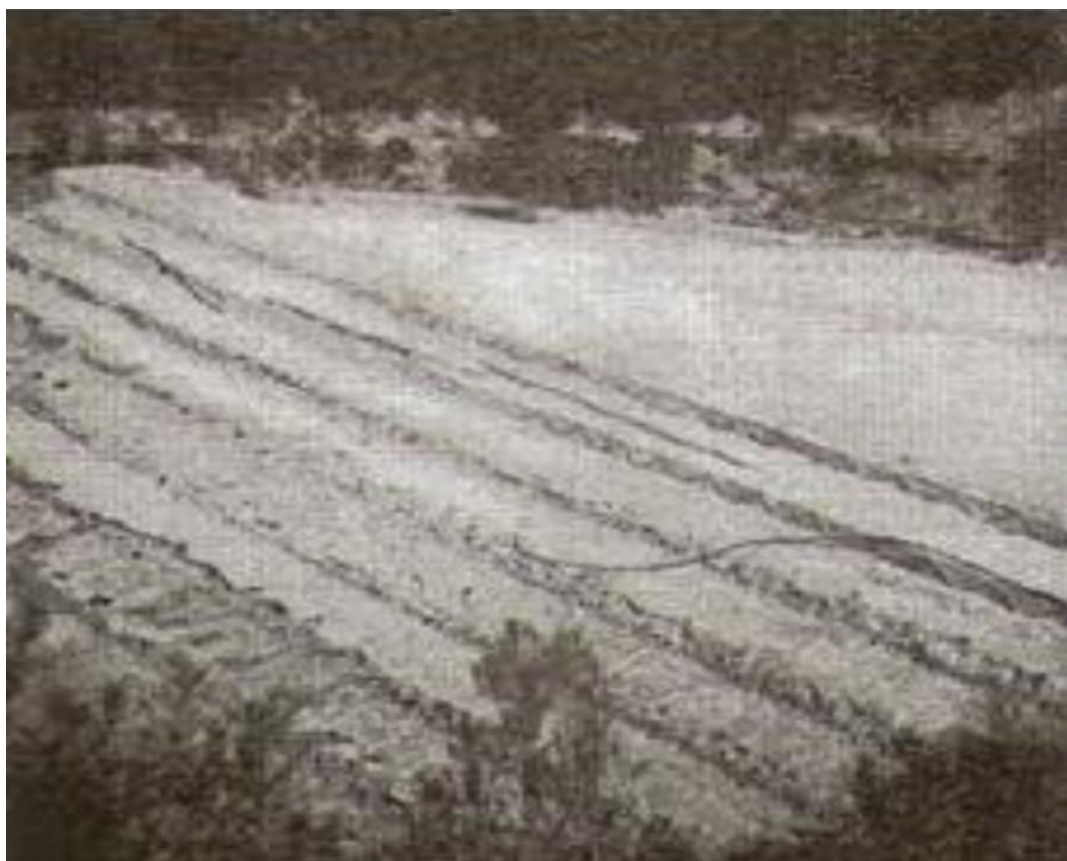
**Fig. 25: Degraus formados pela deposição de rejeitados da barragem pelo método montante (Fonte: Bendayan, 1969).**

aumentava a quantidade de sedimentos grosseiros, os tubos eram deslocados cada vez mais para o centro formando os respetivos degraus (Fig. 25). A drenagem era realizada através de um sistema de chaminés e condutas (Bendayan,1969).

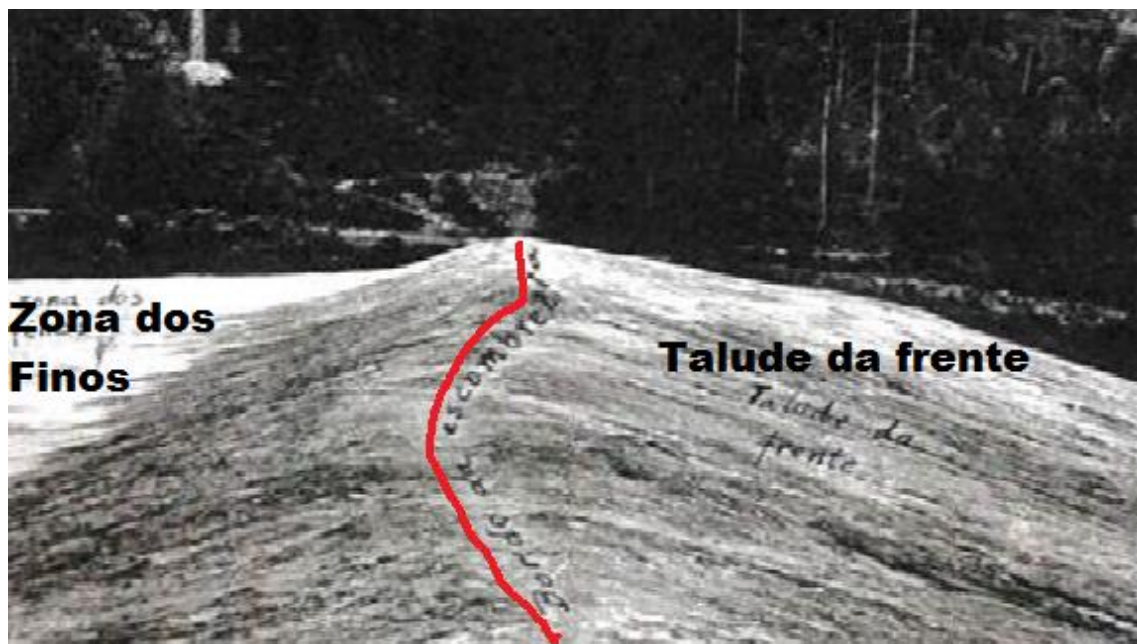
Fig. 26: Barragem de rejeitados do método jusante, marcado em vermelho o bordo da barragem. (Adaptado de Nascimento Anexo III).

Foi feito o trabalho de terraplanagem numa vala localizada a jusante da lavaria da mina para construir o muro de suporte, retirou-se todo o solo, possibilitando que o talude de grosseiros assentasse diretamente sobre a rocha. A seguir colocou-se uma camada de pedras secas para servir de dreno e, assim, construíram dois taludes artificiais com 2 m de altura que indicavam a posição inicial e a posição final do muro de suporte da barragem. Nas laterais das valas, construíram valetas de modo que as águas pluviais não passassem pela barragem. O método a jusante foi vantajoso (Fig. 28), pois o muro de suporte estendia-se para o exterior da barragem e, dessa forma, não assentava sobre os rejeitados depositados (Bendayan, 1969).

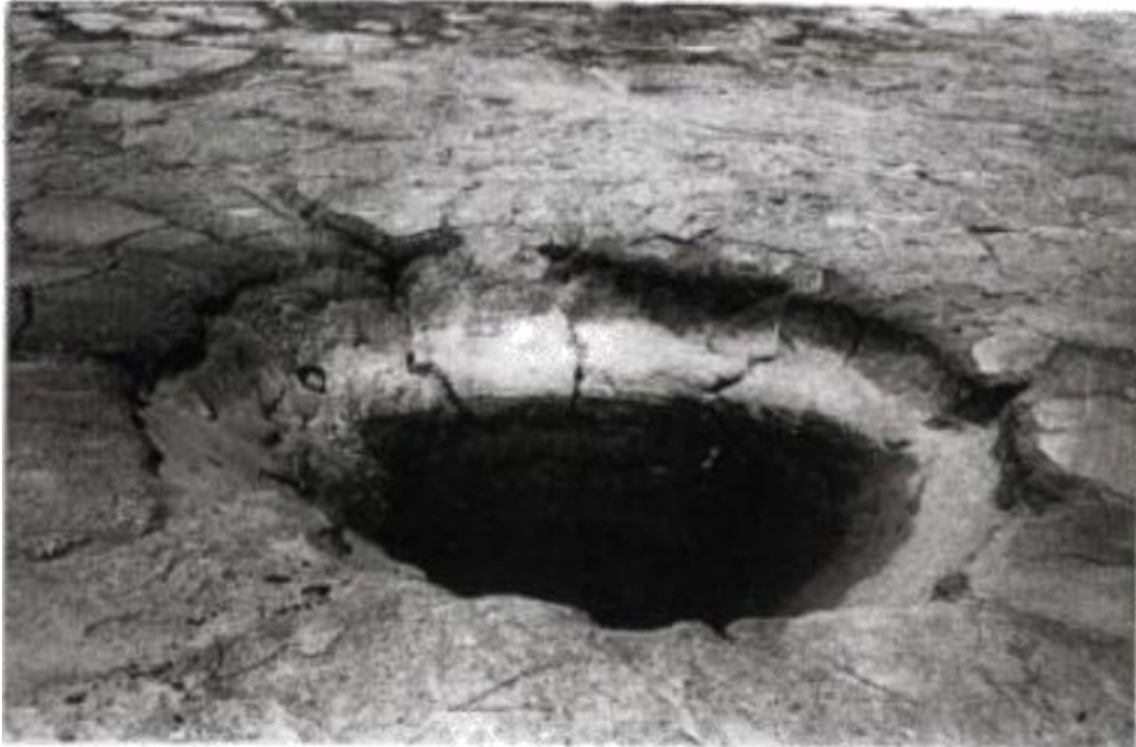
**Fig. 30: Abatimento da escombreira (fonte: Nascimento, 1975 Anexo III).**

Porém, não houve registo de nenhuma atividade de manutenção no local até o dia 9 de Maio de 1975, data em que o Eng. Fernando Fonseca retornou para mais uma vistoria na mina. Ele constatou uma degradação mais acentuada em comparação com a vistoria anterior pois, além de alguns cachimbos danificados, as obras de desvio das águas estavam descuradas, com um índice de grau crescente da impermeabilização da barragem de rejeitados e um abatimento na mesma (Fig. 30). Visto isso, enviou uma carta, com data de 12 de Maio de 1975 ao Engenheiro Chefe da Circunscrição Mineira (Anexo IV), informando as possíveis consequências como, por exemplo, a hipótese das águas da chuva atingirem níveis preocupantes na antiga área de decantação (Anexo IV).

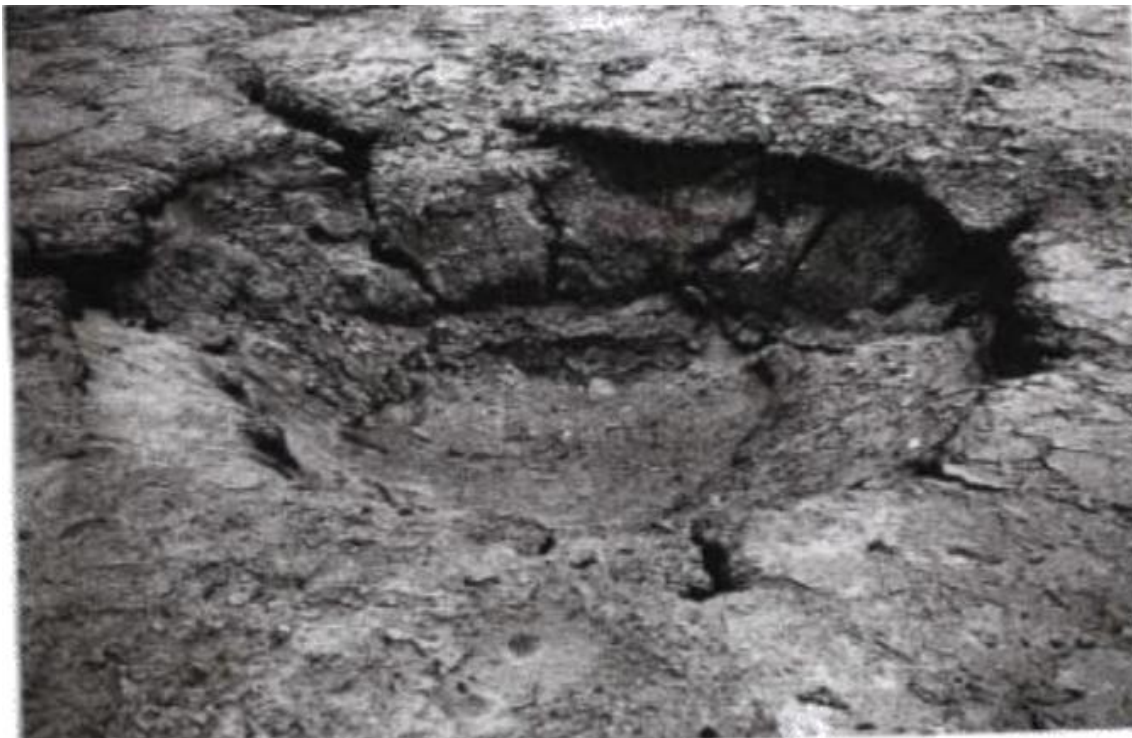
Fig. 31: Abatimento da barragem, nota-se que a mesma estava seca (Fonte: Bendayan, 1969).

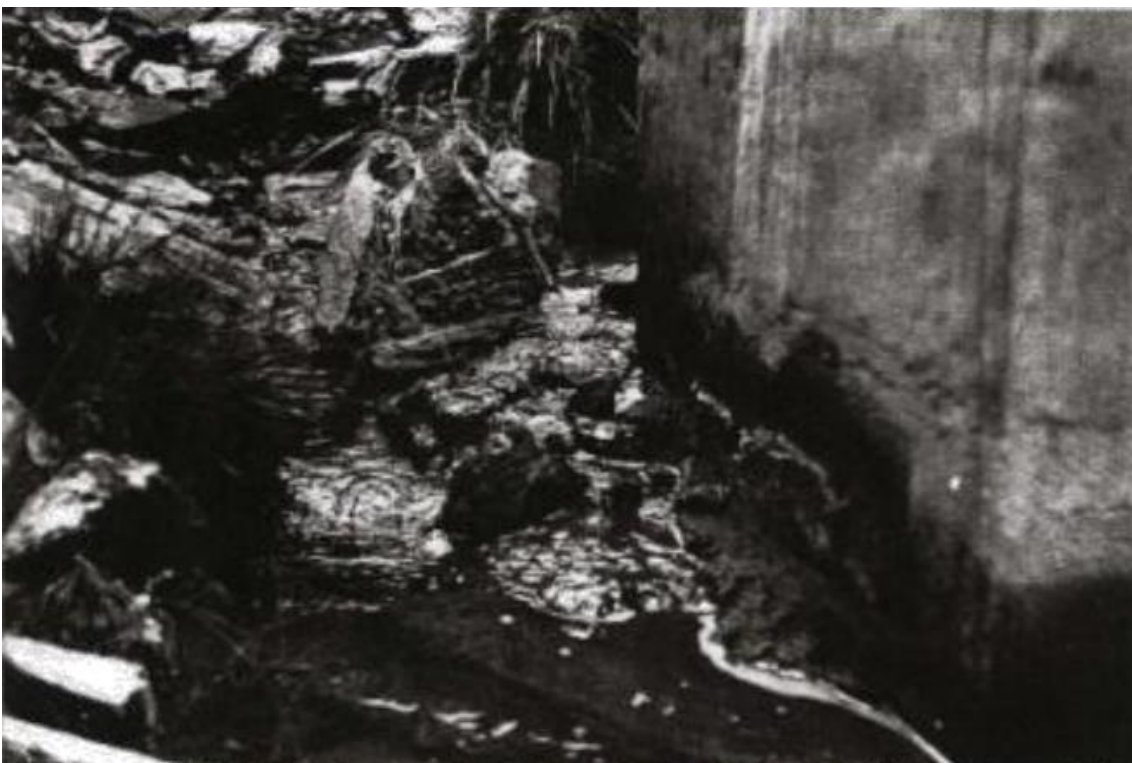
Fig. 32: Aspeto ferruginoso deixado pela água (Fonte: Bendayan, 1969).

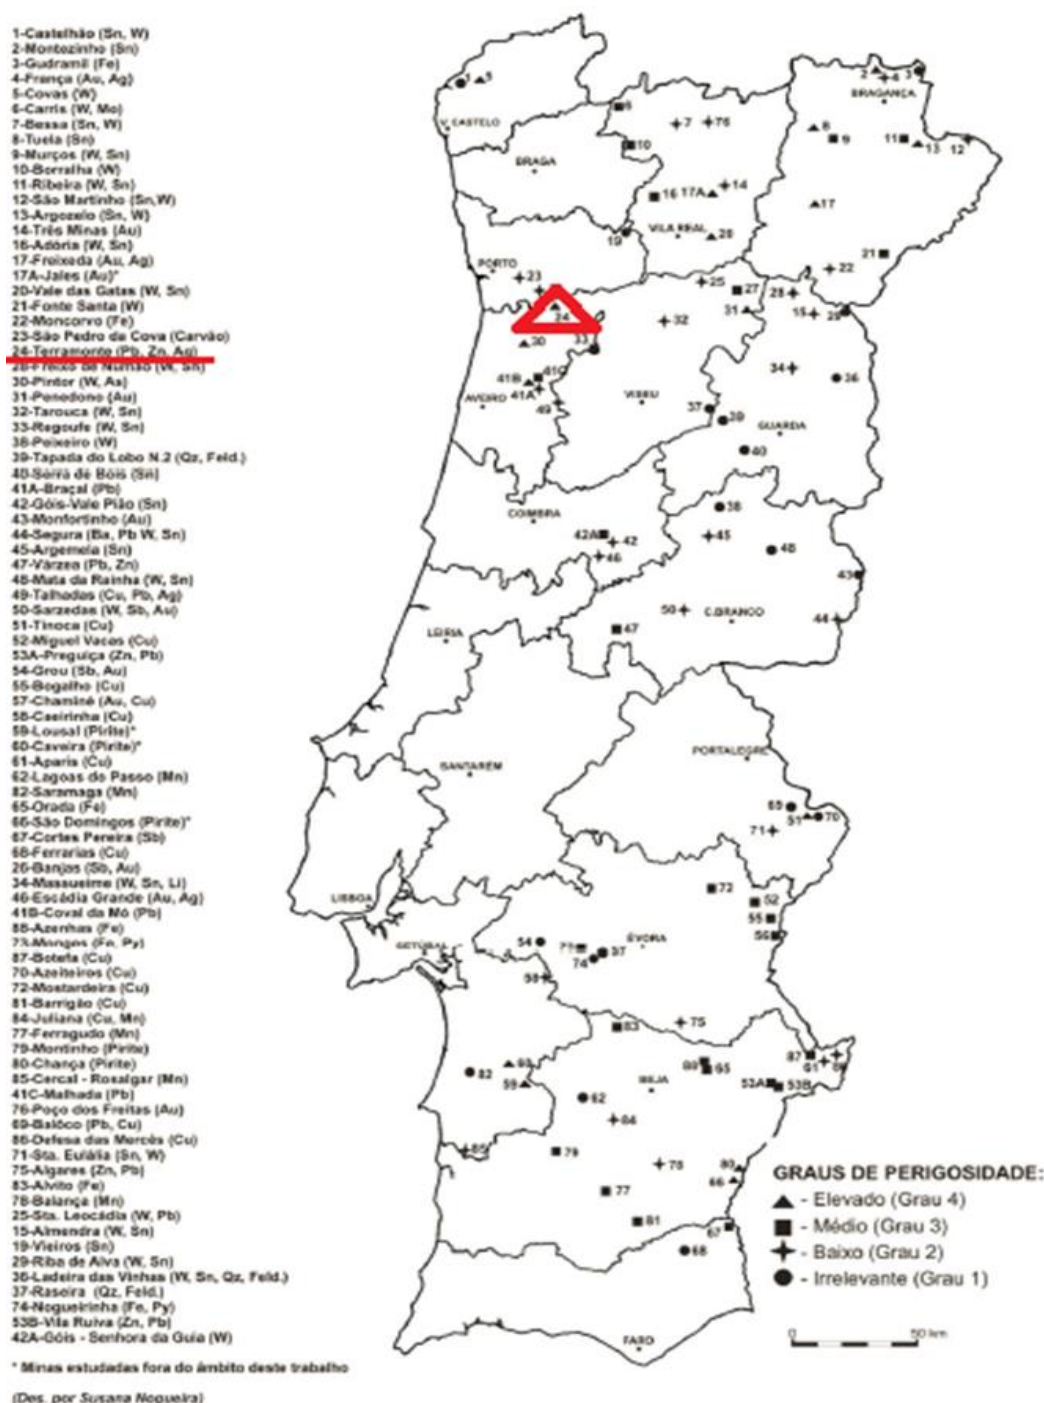
Fig. 33: Classificação do grau de perigosidade de áreas mineiras de Portugal em 2002 ( Adaptado de LNEG).

Devido a perigosidade ambiental e geotécnica passíveis à uma AMD, é necessário a intervenção dessas áreas com uma certa urgência e, assim, a reabilitação desses locais. Neste contexto, o IGM (actual LNEG) realizou um estudo de diagnóstico ambiental e hierarquia dos principais sítios mineiros nacionais a fim de classificar o grau de perigosidade e adquirir informações para verificar a urgência de reabilitação de cada área. Com o resultado do estudo, em 2002, foi constatado a existência de aproximadamente 175 áreas mineiras a necessitar de intervenção em Portugal, incluindo Terramonte, com elevado grau de perigosidade ou seja grau 4 (Roque, 2009) (Fig. 33).

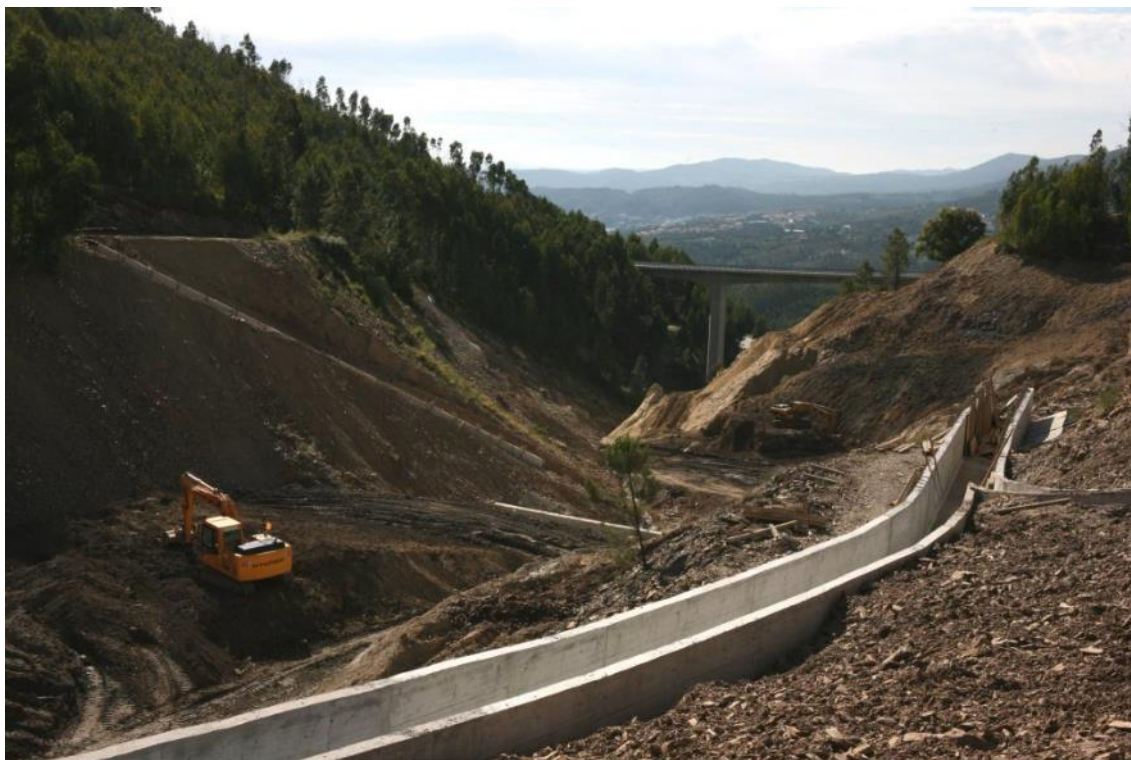
**Fig. 34: Trabalho de recuperação EDM.**

O Governo através do Decreto-Lei n.º 198-A/2001, de 6 de Julho, contratou a empresa EXMIN (fundida com a EDM em 2005) para a recuperação ambiental de zonas degradadas por antigas explorações mineiras abandonadas entre elas a da área mineira Terramonte (Fig. 34).

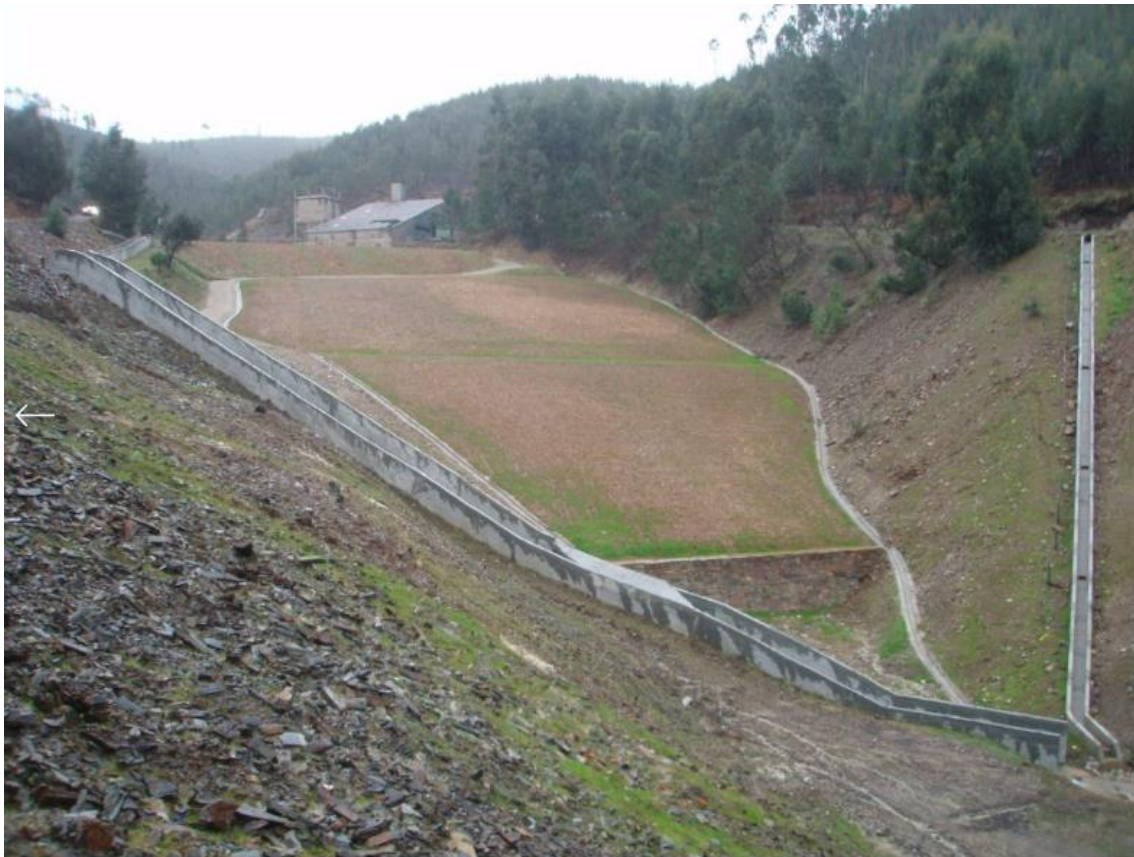
Fig. 35: Vista da barragem E1 recuperada, com a vegetação crescendo e as valetas para a drenagem das águas pluviais em torno da mesma (Fonte: [www.edm.pt/html/proj\\_terrmonete.htm](http://www.edm.pt/html/proj_terrmonete.htm)).

A área de Terramonte foi sujeita a obras de reabilitação ambiental entre 2005 e 2008 através do Programa Operacional da Região Norte e, o investimento para a sua realização foi de 1 438 102 €, financiado por fundos europeus. Foi realizado o tratamento e a drenagem das águas superficiais, com a construção de um sistema de drenagem superficial e subsuperficial e das valas perimetrais. Além disso, houve o saneamento dos rejeitados existentes ao longo da Ribeira da Castanheira. Em relação à barragem E2, foi feita a selagem, impermeabilização, confinamento e modelação da estrutura. Para a recuperação paisagística foi realizado a cobertura com terra vegetal e, após isso, foi iniciado o processo de revegetação da área. Na figura 35 é possível ver o resultado final da reabilitação.

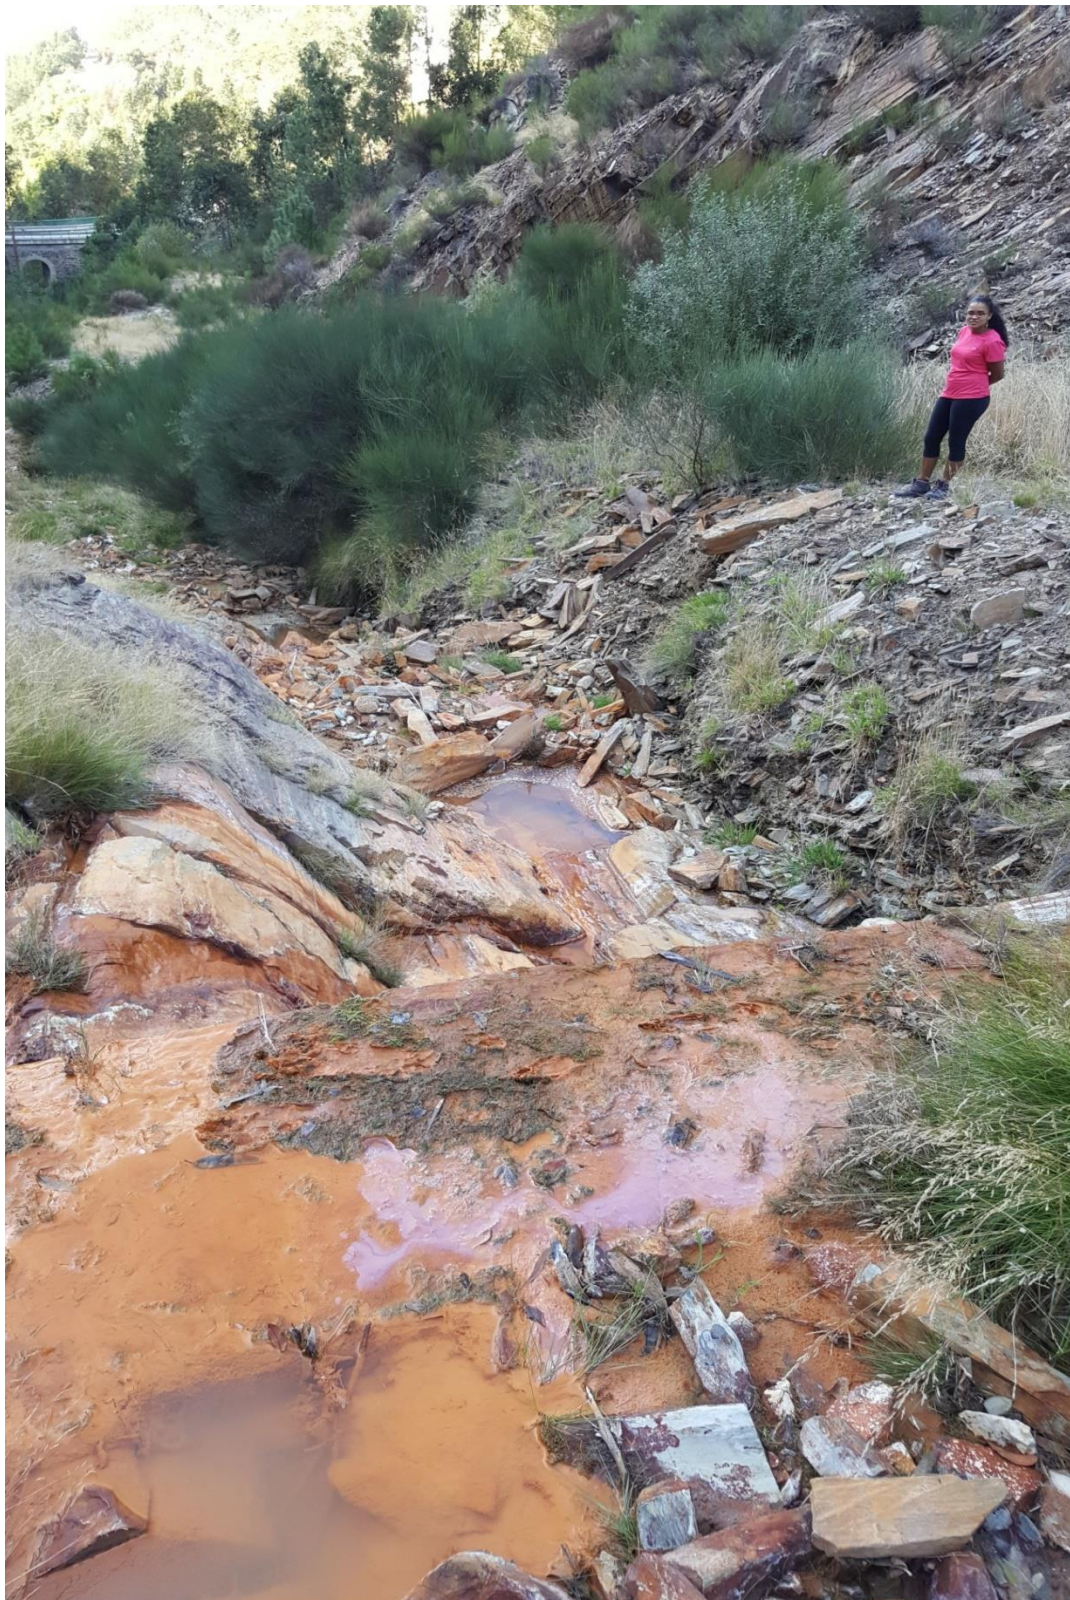
Fig. 36: Impacte negativo deixado na área: drenagem ácida.

O objeto da obra foi para que a mina Terramonte deixasse de ser um perigo para o meio ambiente (Soares 2014). Porém, acredita-se que o objeto não foi concluído, pois ainda hoje é possível ver o impacto negativo deixado na área mesmo após a reabilitação finalizada em 2008 pela EDM (Fig.s 36 a 46). Em toda a área observa-se que não há uma proteção a impedir o acesso à área, além da falta de indicação do perigo associado à antiga mina. Como é possível ver nas figuras 36 a 41, a mina desativada é utilizada atualmente como área de recreação desportiva para jogos de *paintball* aos fins-de-semana.

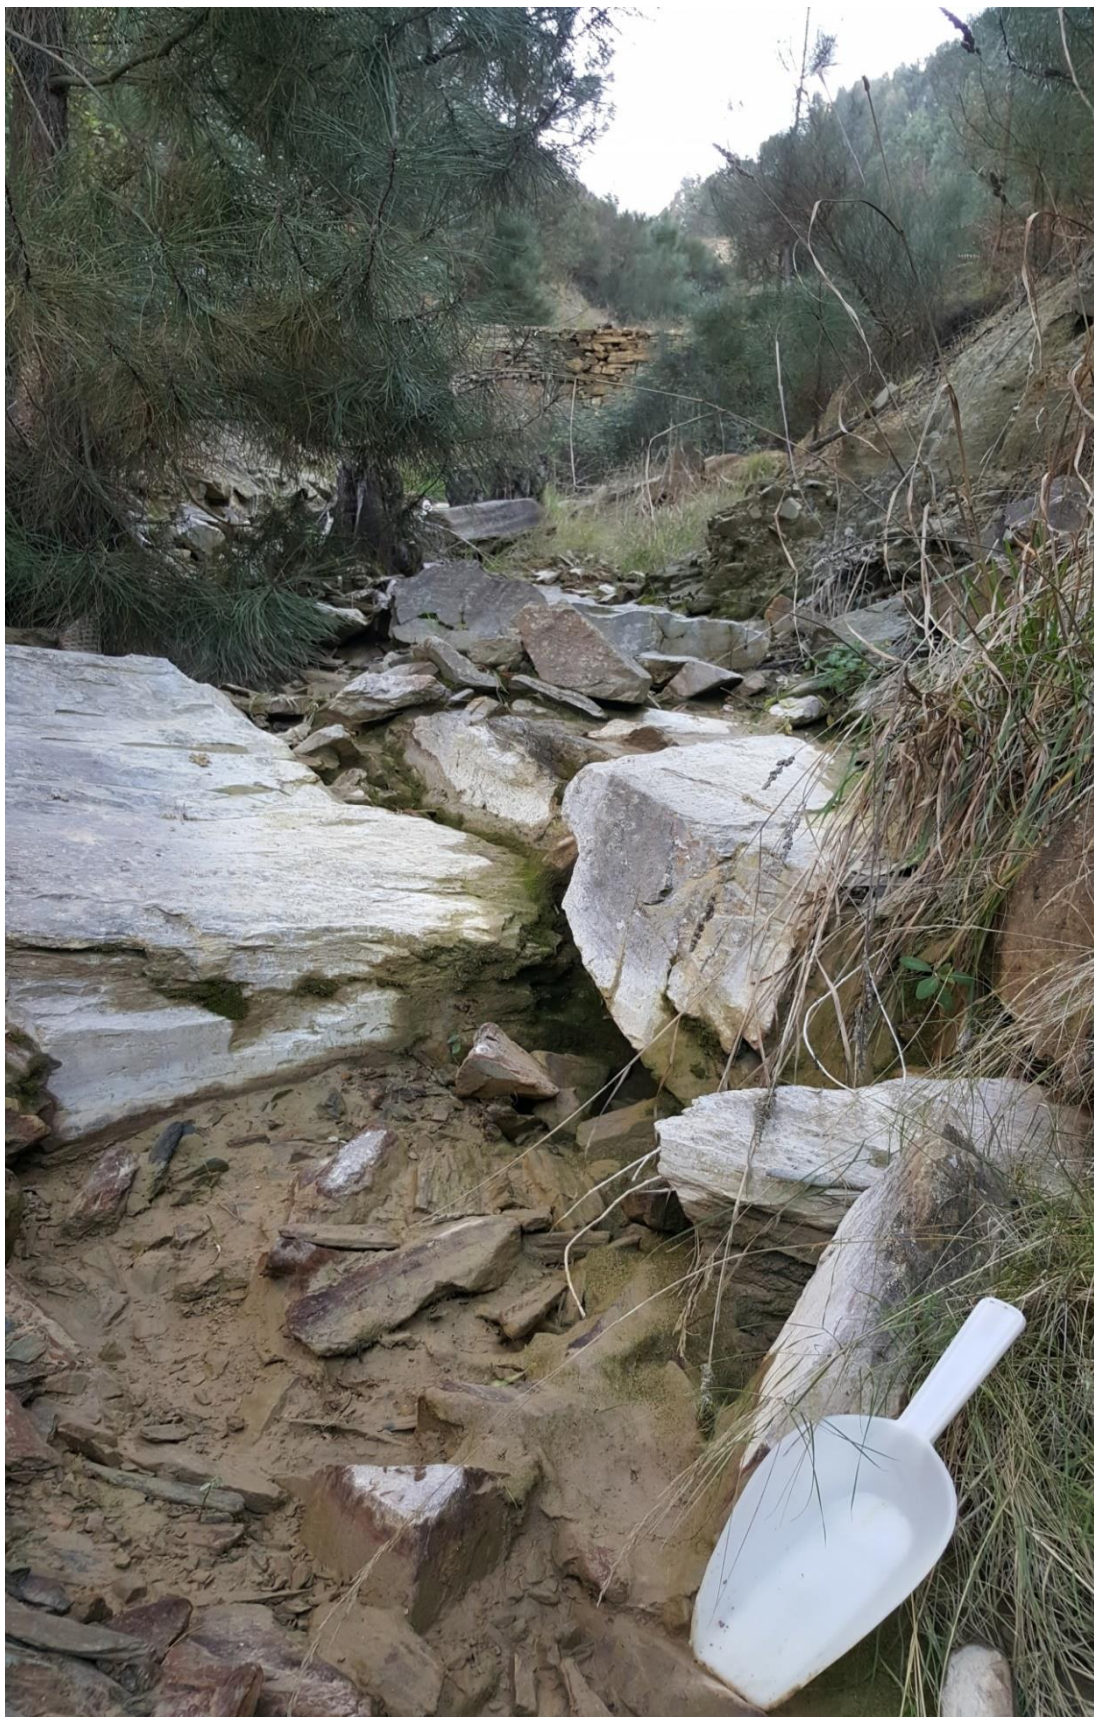
Fig. 37: Impacte negativo deixado na área: lama de rejeitados pela Ribeira.

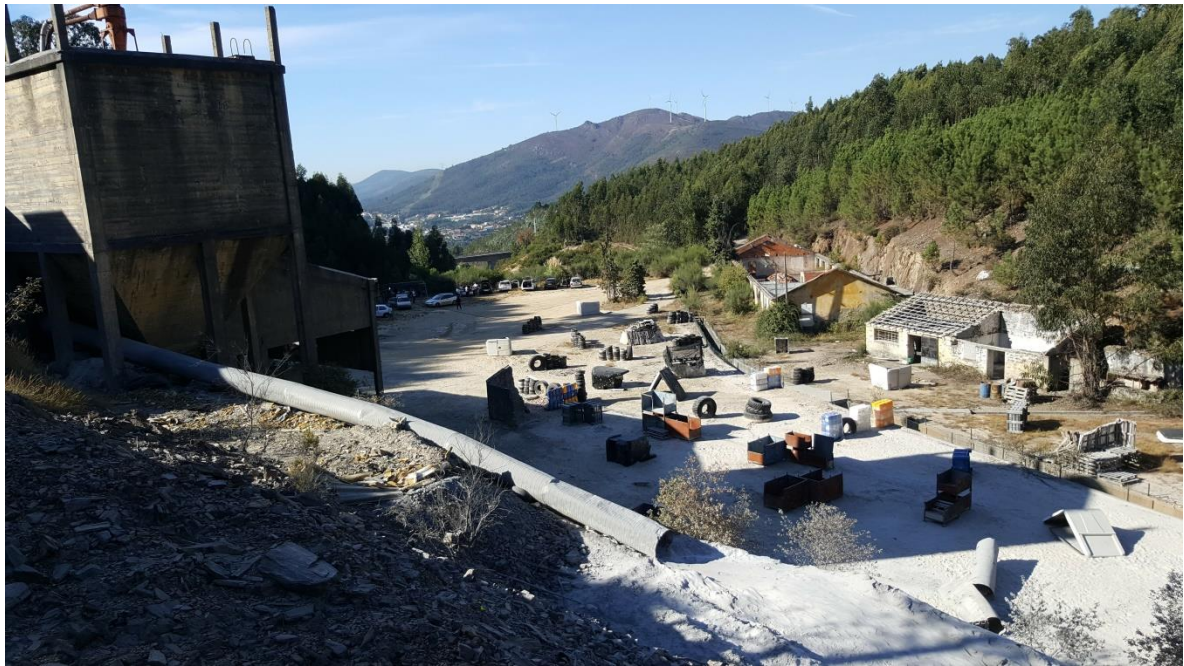
**Fig. 38: Impacte negativo deixado na área: sedimentos secos de granulometria fina resultantes de uma atividade industrial que agora se desenvolve no local.**

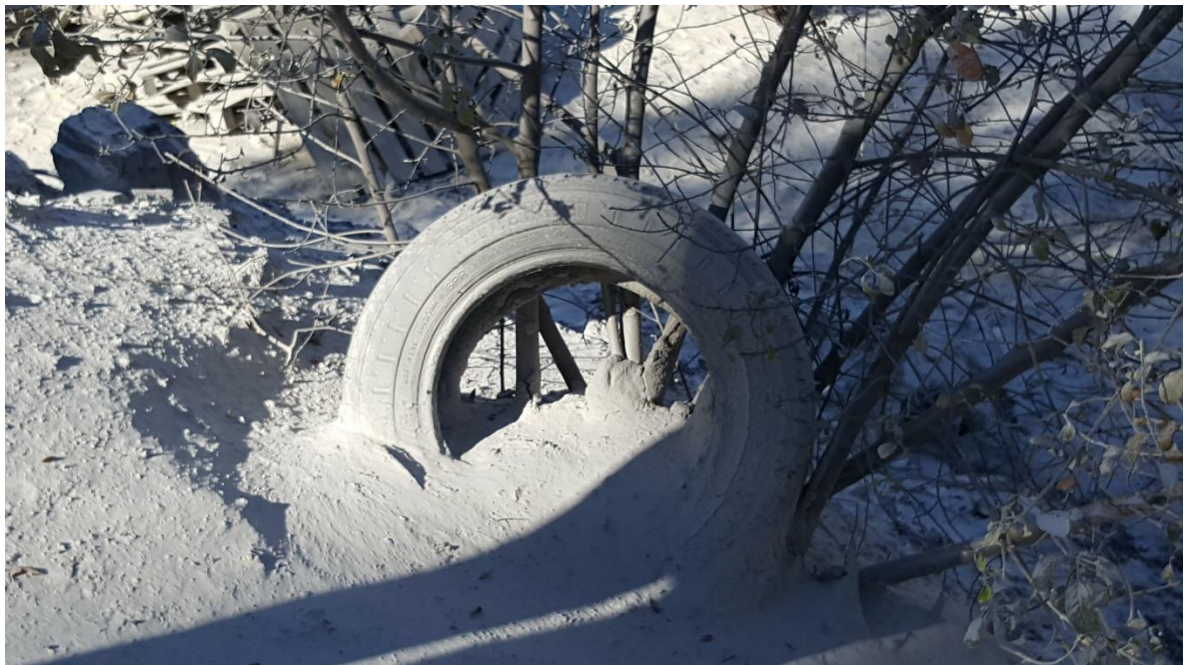
**Fig. 39: Impacte negativo deixado na área: sedimentos finos resultantes de uma atividade industrial que agora se desenvolve no local.**

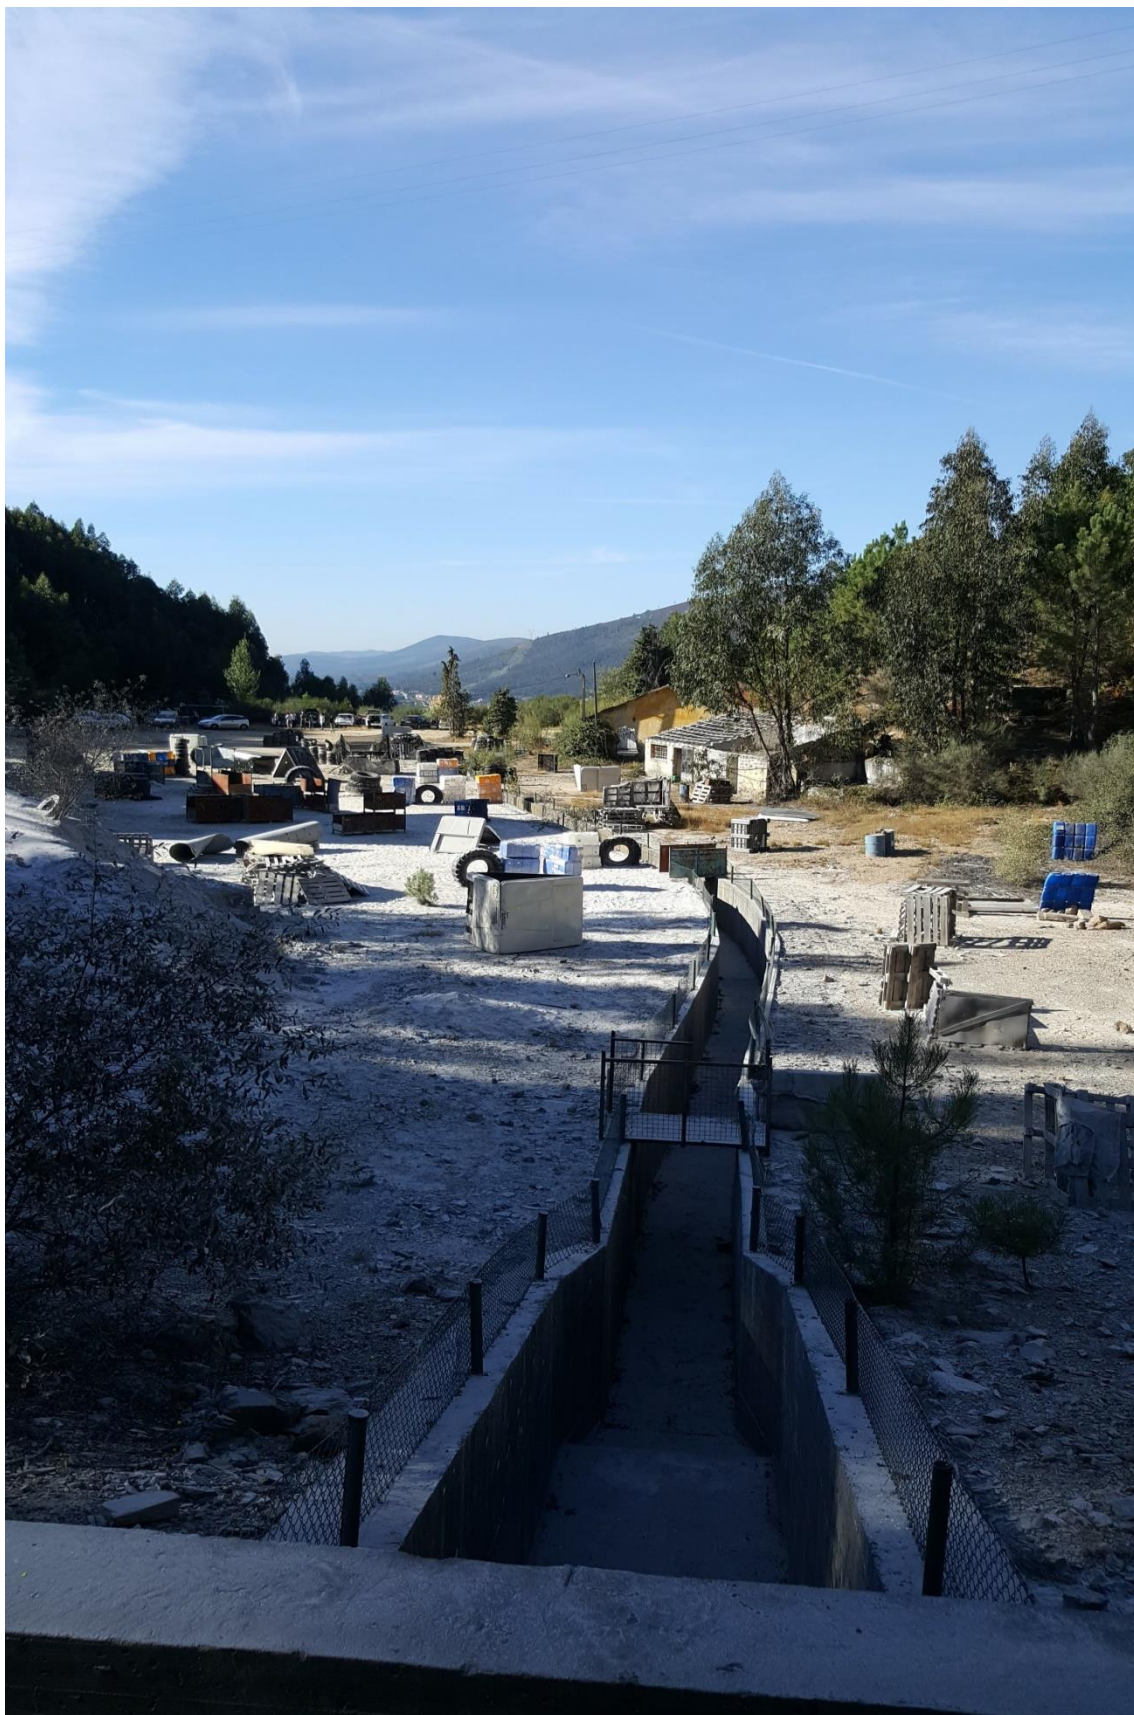
Fig. 40: Impacte negativo deixado na área usada para jogos de paintball.

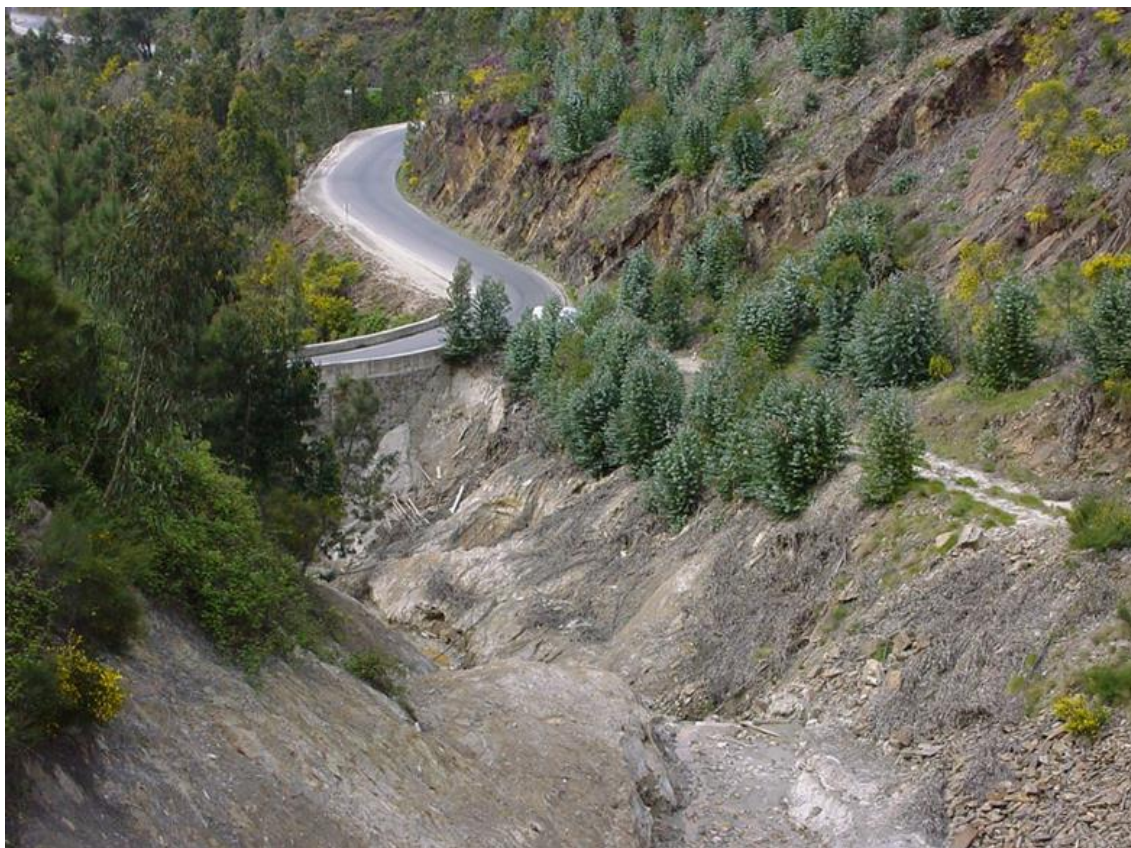
Fig. 41: materiais finos lançados da barragem de rejeitos ao longo do curso da Ribeira de Terranonte (Fonte: [www.edm.pt/html/proj\\_terrmonete.htm](http://www.edm.pt/html/proj_terrmonete.htm)).
