# **Evolução da Contaminação por Rejeitados Associados à Área Mineira de Terramonte, Castelo de Paiva - Portugal**

Mestrado em Geologia

Departamento de Geociências, Ambiente e Ordenamento do Território  
2017

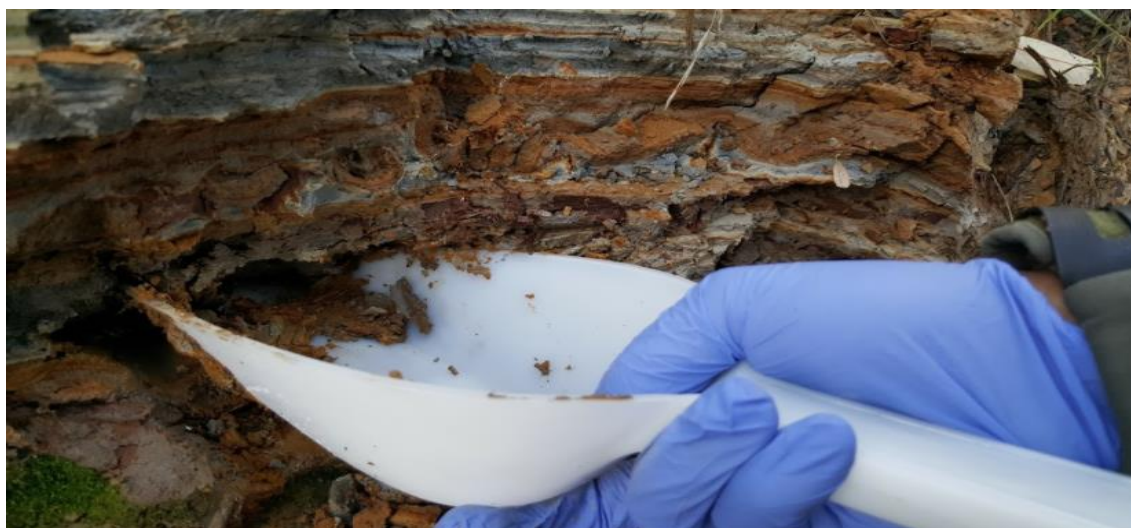
Fig. 42: Coleta de amostra de sedimento.

Foram recolhidos aproximadamente 3kg em cada amostra de sedimento, com ajuda de uma pá, limpa entre cada recolha (Fig. 42). Os sedimentos foram armazenados em sacos de polietileno devidamente identificados com o número da amostra e a sua localização espacial, em seguida fechados com cordéis (Fig. 43) e enviados para o laboratório da Faculdade de Ciências da Universidade do Porto, para a preparação antes da realização das análises.

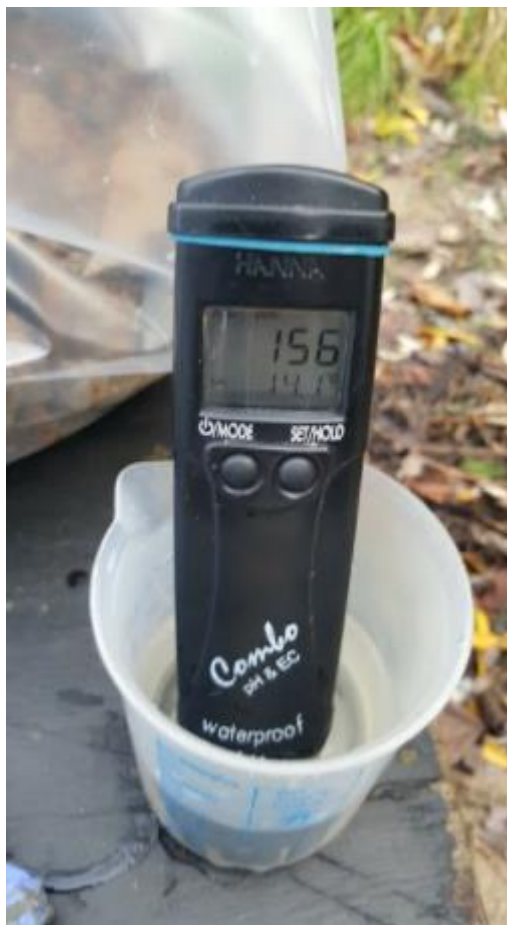
Fig. 44; Aparelho da HANNA instruments, modelo HI 9033.

Anteriormente à recolha de amostras de água para análise laboratorial, foi determinado, *in situ*, os parâmetros condutividade elétrica, pH, sólidos dissolvidos totais e temperatura, com o auxílio de um medidor multiparamétrico da HANNA instruments, modelo HI 9033 (Fig. 44).

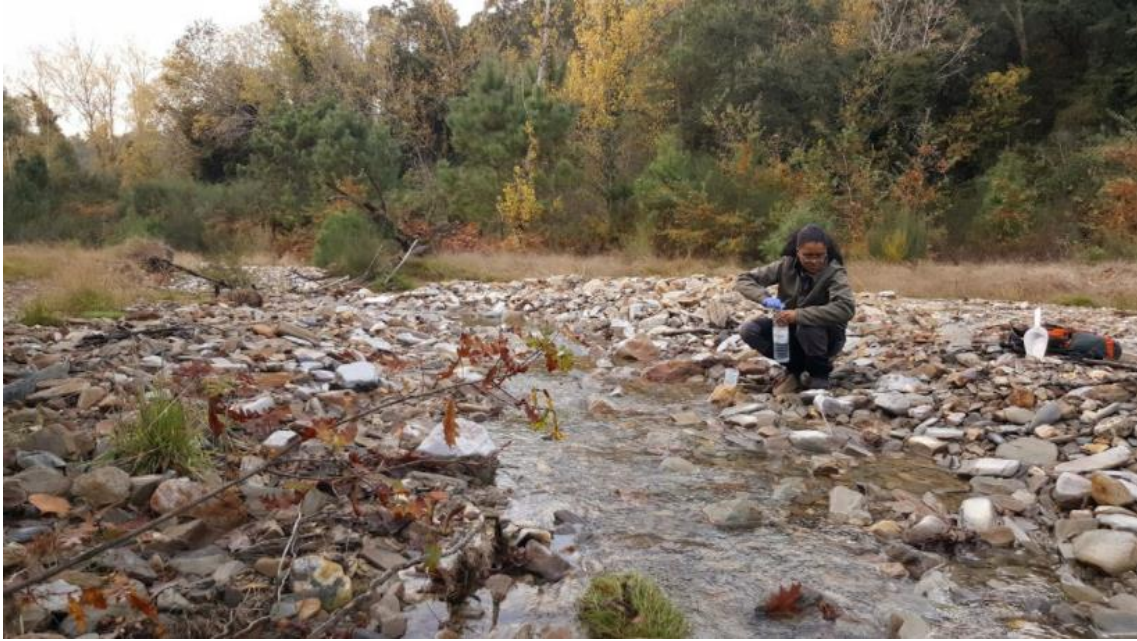
Fig. 45: Coleta de amostras de água.

As amostras de água foram coletadas (Fig. 45) e armazenadas em garrafas plásticas de 1,5 litros e bem seladas para evitar contaminação. Em seguida, os recipientes foram armazenados em caixa térmica para manter a temperatura e foram enviadas para o Laboratório MicroChem – Ensaios e Análises Técnicas, Lda., para a avaliação da concentração dos seguintes elementos metálicos: Antimónio, Arsénio, Cádmio, Chumbo, Crómio; Níquel, Cobre e Zinco, além dos parâmetros cheiro, sabor, cor, turvação, pH, condutividade elétrica, cloro residual, Amónio, Nitritos e Nitratos.

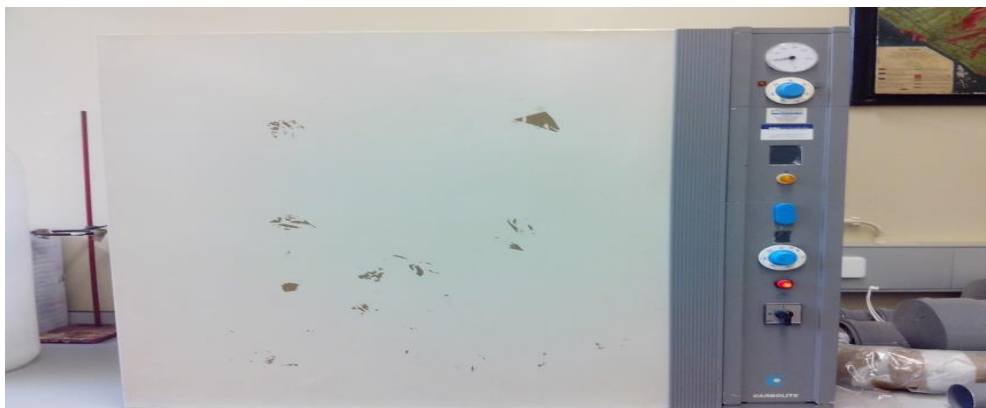
Fig. 46: Estufa Carbolite.

Prepararam-se 10 formas de alumínio, devidamente limpas e identificadas, conforme as identificações dos sacos onde estavam as amostras, para efetuar a secagem de cada amostra na Estufa Carbolite (Fig. 46). Todas foram mantidas a temperatura constante de 50°C durante 5 dias, tempo suficiente para que as amostras ficassem completamente secas (Fig. 47).

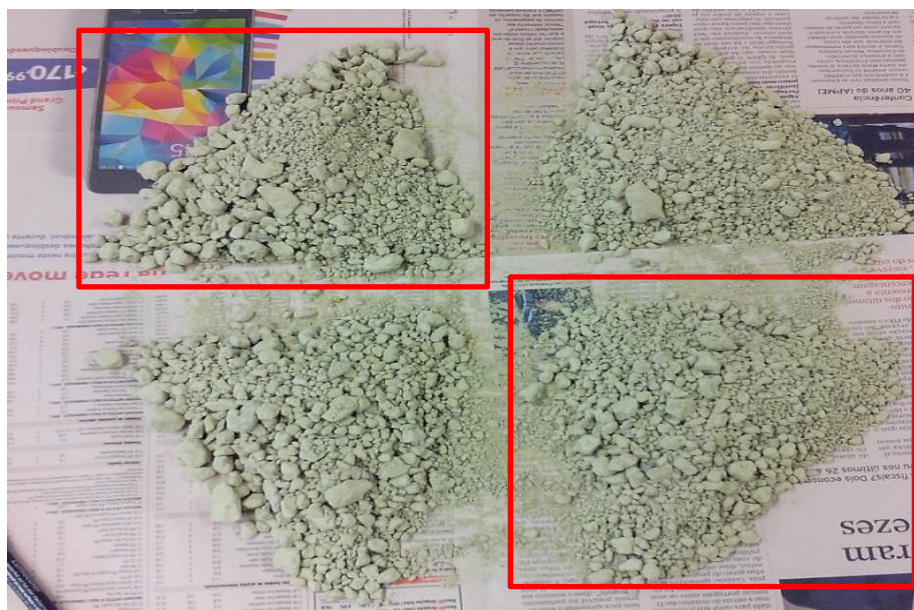
Como a quantidade de cada amostra estava acima do necessário, foram separadas pelo método do quartilhamento manual de modo a reduzir o volume de cada amostra (Fig. 47). Ou seja,  $\frac{1}{4}$  de cada recolha foi efetivamente aproveitado e pesado (Tab. 12) e o volume restante foi devidamente descartado.

Fig. 48: Divisão em Quartis, selecionados com quadrado vermelho as partes aproveitadas.

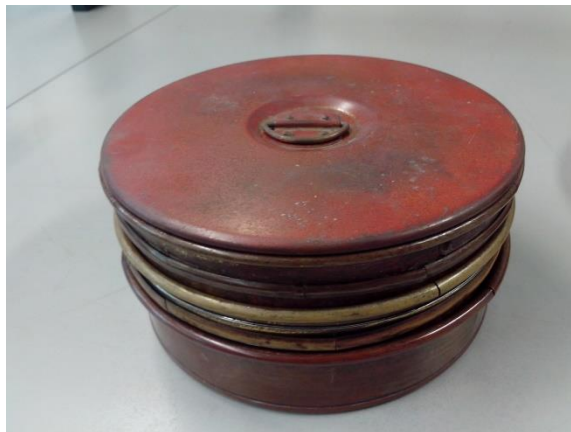
**Fig. 49: Peneiro utilizado para obter a fração inferior a 2mm.**

Com a quantidade essencial, as amostras foram peneiradas utilizando um peneiro *ASTM Sieve Chat and TYLER Equivalents* nº 10, com malha de 2 mm (Fig. 49). Entre cada peneiramento, utilizou-se o compressor de ar (Fig. 50), álcool e papel de limpeza na peneira para retirar partículas de outras amostras e assim evitar contaminação entre as mesmas.

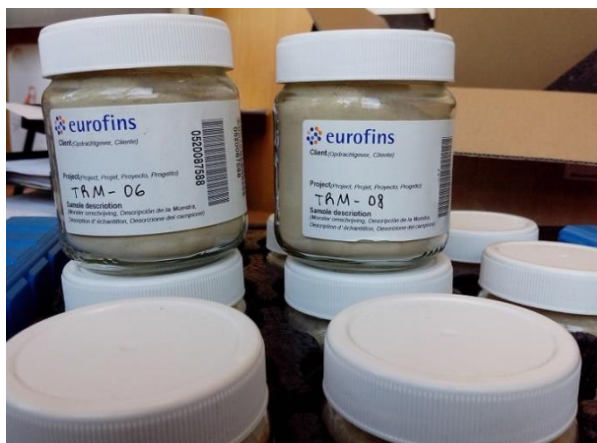
Fig. 52: Amostras preparadas para serem enviadas a laboratório credenciado.

Após este procedimento, cada amostra foi separada em duas partes e inseridas em frascos de vidro, como identificados na figura 52 e devidamente pesadas, estando os valores indicados na tabela 14. As análises químicas foram realizadas no laboratório credenciado Eurofins.

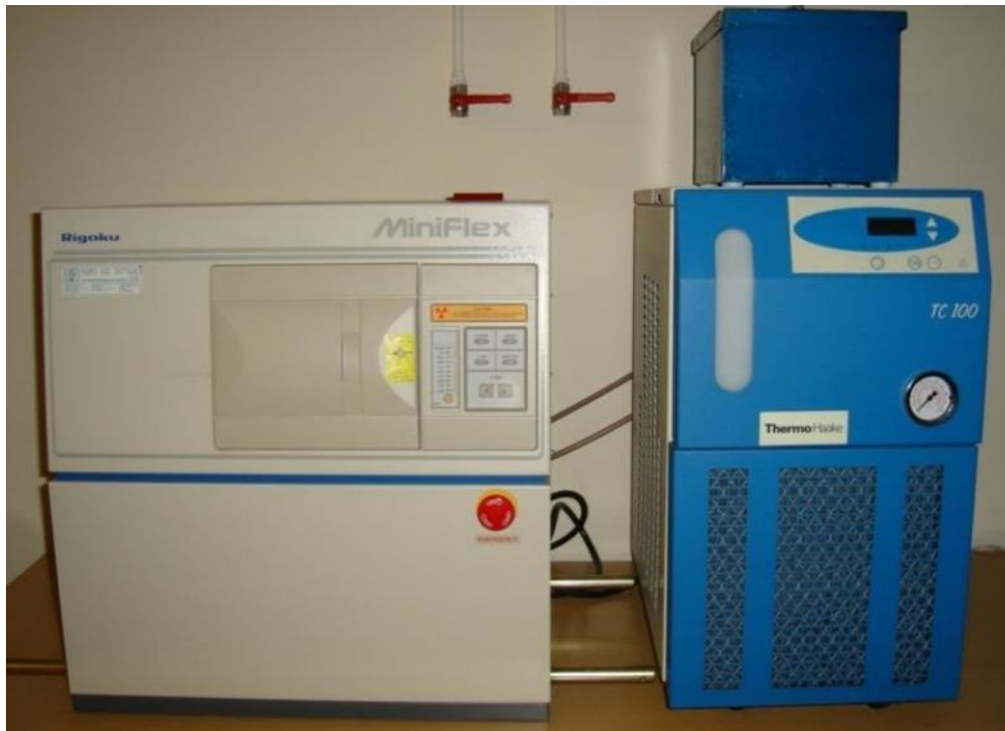
Fig. 55: Difractómetro de Raios-X, utilizado para realizar análises qualitativas e quantitativas de materiais policristalinos, modelo Miniflex da marca Rigaku.

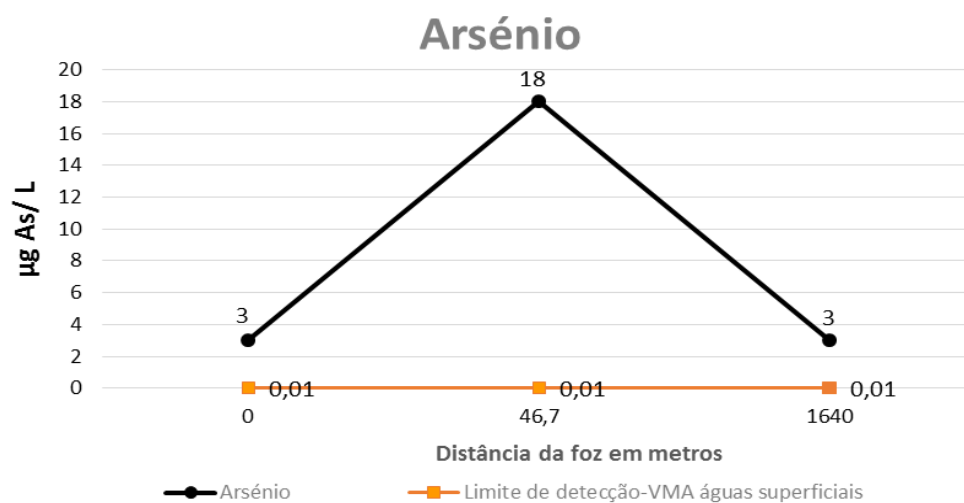
Fig. 65: Concentração de Arsénio das águas analisadas.

Referente às concentrações encontradas na amostra TRM-A1 retirada na Foz da Ribeira da Castanheira, observa-se na Figura 65 que os valores são inferiores a 3  $\mu\text{g As/L}$ , porém na amostra TRM-A2 a 46,7 m da foz da Ribeira da Castanheira, o valor aumenta para 18  $\mu\text{g As/L}$ , sendo que o valor limite deste metal em águas superficiais, VMA, é de 0.01  $\mu\text{g As/L}$ , de acordo com o decreto utilizado para comparação dessas amostras. Esta acima até mesmo do resultado obtido desse elemento decorrente da maior tragédia ambiental do Brasil, cujo maior valor de concentração desse metal foi de 0,01433  $\mu\text{g As/L}$  (Pinto-Coelho, 2015).

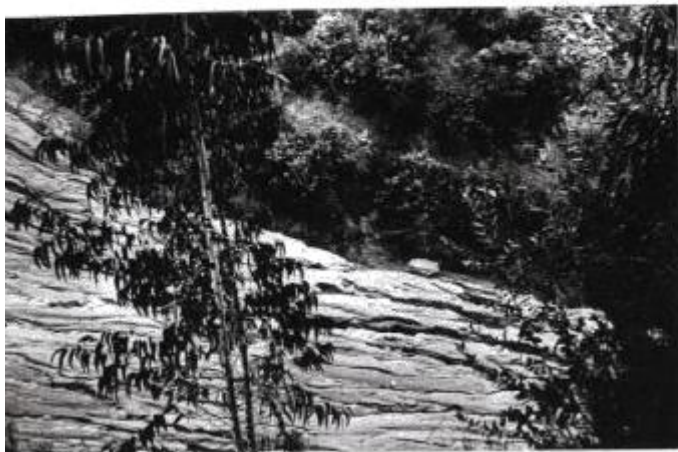
*Fot. 12*

*Detalhe do talude da  
frente da escanadura  
quasi na base da  
mesma*

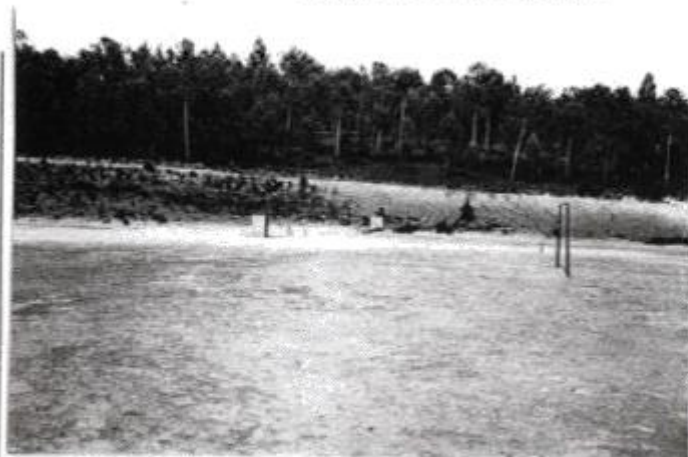
Aspecto da superfície  
da escombreira estabele-  
cida segundo o método  
"surtrease". Notar que  
não se vêem fendas de  
resaca. Esta escombreira  
tem mais de 8 anos de  
existência, muito exten-  
siva e abandonada há mais  
de 8 anos.

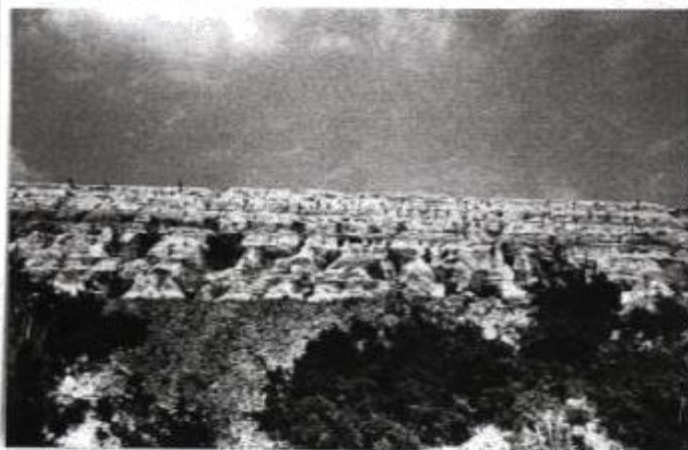
Aspecto da faceante da  
crista da escombreira.

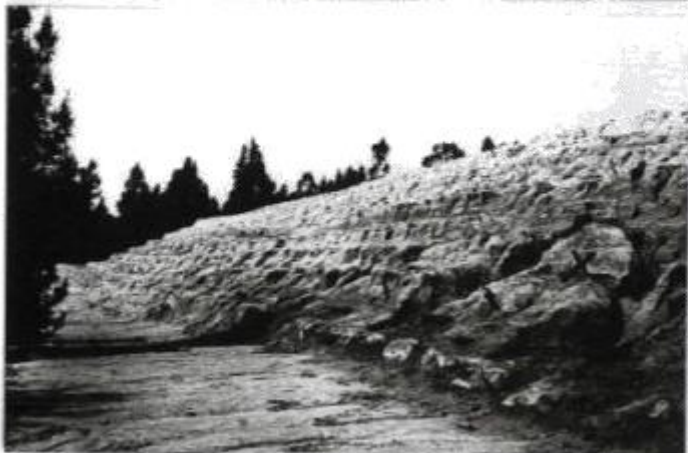
O bloco de escombri-  
mento com uma cunha  
sofrendo uma xaricagem  
de tal forma que aban-  
dou no mesmo local.

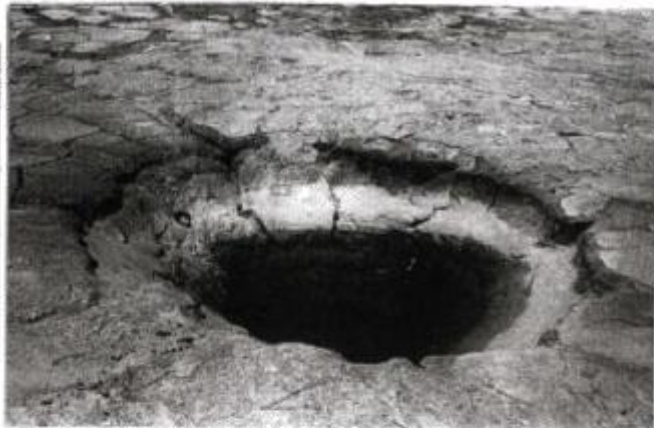
Platimanto da casca-  
reira situada em-  
sobremente a meio da  
cascareira e a p. um po-  
co para montante dos  
carbúnculos mais distan-  
tes do bordo da cascarei-  
ra

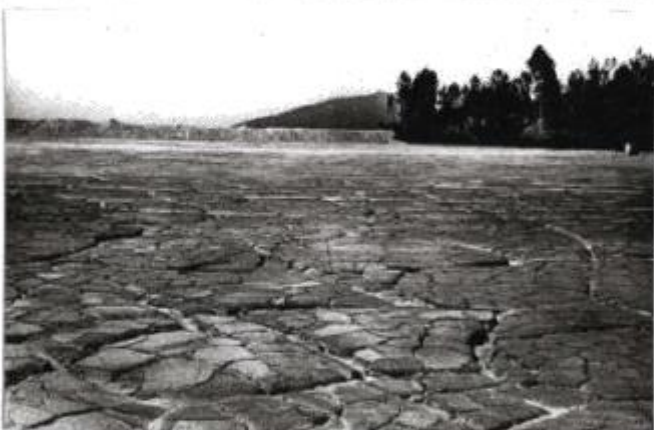
Fendas de dissociação  
na área dos "maio finos",

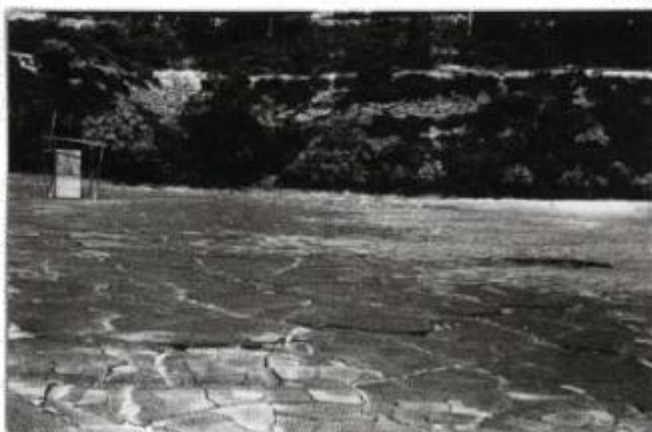
Outro aspecto das fendas  
de dissociação na área  
dos "maio finos",

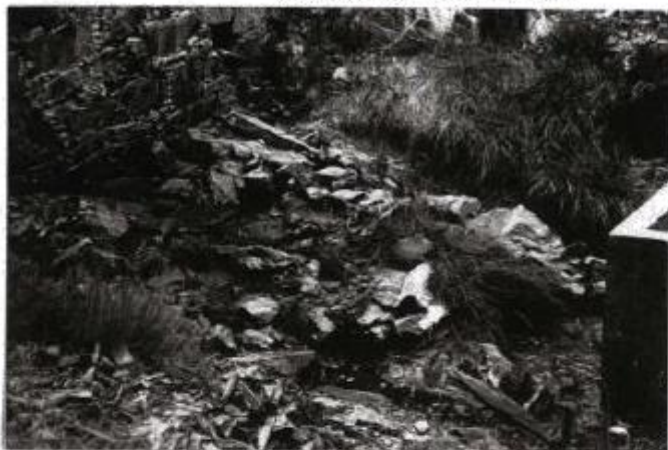
*Aspecto do sopé do muro  
de barragem no fundo  
da escombreira. Nota-se  
que as águas que ali mar-  
cam não passam*

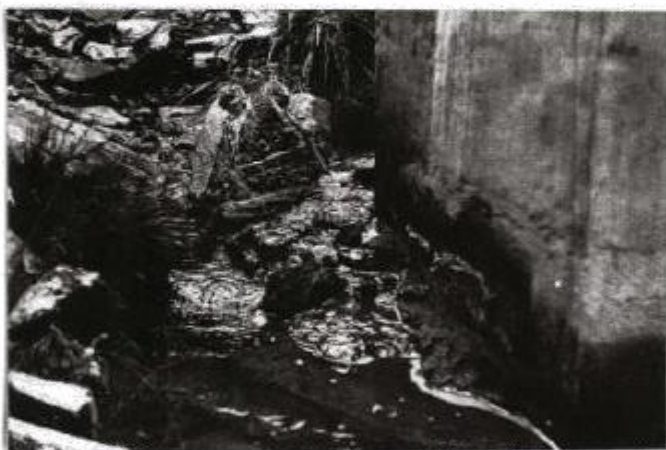
*Aspecto dos depósitos ferre-  
ginosos deixados pelas águas  
que saem pela manilha  
de esgoto e pelas que mar-  
cam no sopé do muro da  
barragem no fundo da  
escombreira.*

Em 4 de Setembro de 1975 a mina de Terramonte passou por mais uma vistoria (Anexo V) e, além dos problemas detetados anteriormente, também se notou que as águas provenientes da barragem deixavam vestígios ferruginosos (Fig. 32), sinal de ter ocorrido o abatimento e secagem da barragem (Fig.31) (Anexo V). Essa inspeção foi a última a ser registada e não foi realizada mais nenhuma manutenção no local, tornando-a assim um Passivo Ambiental de primeiro nível, ou seja, uma área degradada com elevada dificuldade de recuperação, porém com grande prioridade para reabilitação.

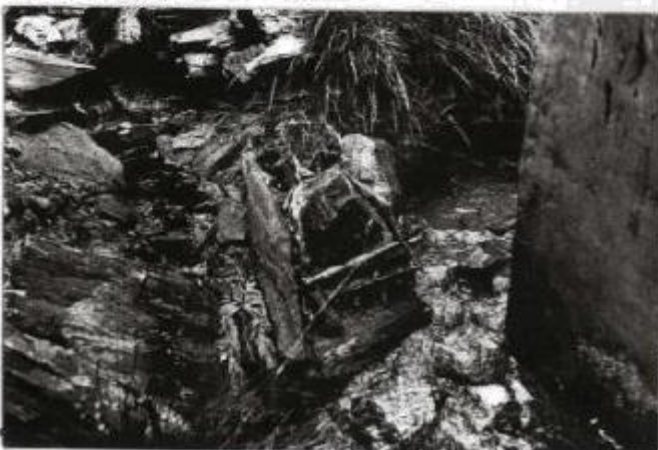
*A seta indica a mani-  
lla de esgoto e as 2 águas  
a água que marca no so-  
pé do muro da barragem  
no fundo da escombreira*
