# **CARATERIZAÇÃO DA CONFORMIDADE EM OBRAS DE INFRAESTRUTURAS URBANAS POR RECURSO A APLICAÇÃO WEB**

Dissertação submetida para satisfação parcial dos requisitos do grau de  
**MESTRE EM ENGENHARIA CIVIL — ESPECIALIZAÇÃO EM CONSTRUÇÕES**

## **MESTRADO INTEGRADO EM ENGENHARIA CIVIL 2018/2019**

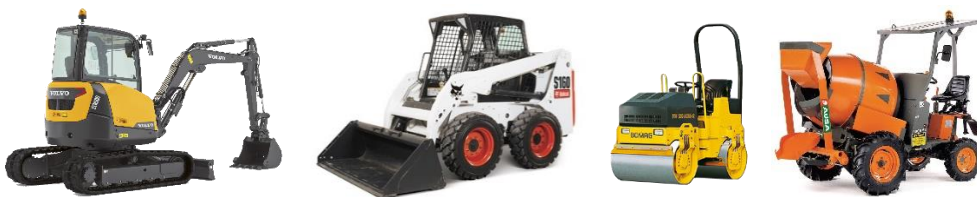
Fig.2.1. – Equipamentos pela ordem que foram anteriormente mencionados

- Aterro, agregado, brita, rachão;
- Betão – mistura de cimento, água e agregados;
- Betuminoso/misturas betuminosas/alcatrão;
- Caderno de encargos – documento onde se enumera as obrigações das partes e as condições técnicas para a execução da obra;
- Caixa cega - é como a caixa de visita, mas não é visitável;
- Caixa de visita - caixa com possibilidade de manutenção dos coletores;
- Código dos contratos públicos - regula a atividade, definindo os deveres da fiscalização, em obras públicas;
- Coletor, dreno e tubo – recolhem/transportam águas;
- Equipamento de segurança.
- Equipamentos: Giratória, BobCat, Cilindro compactador, Autobetoneira...

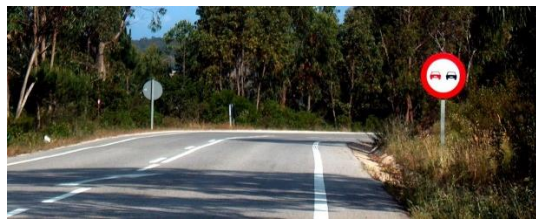
Fig.2.3. – Exemplo de sinalização e marcas rodoviárias

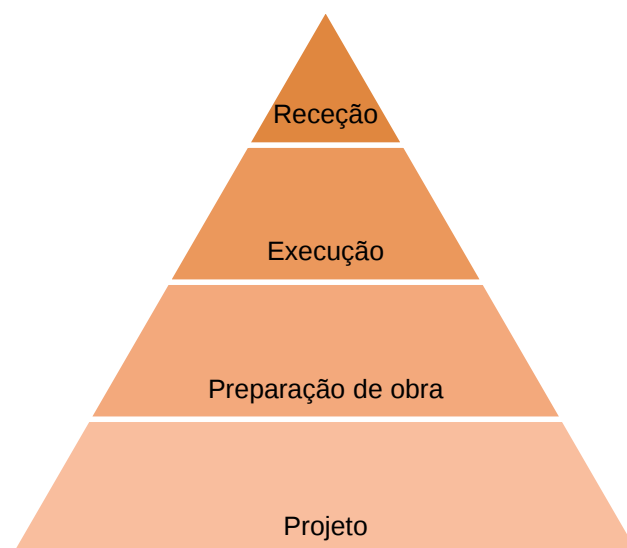
Pretende-se atuar na prevenção de não conformidades descobrindo a sua génese, o que as provocou e como se podem prevenir ou eliminar. Daí, a fiscalização apostar na sua intervenção ainda em fase de projeto. Defende-se que, quanto mais trabalho for feito nesta fase, eliminando erros, omissões e incoerências, menos trabalho se vai ter na execução e receção. Nestas, ocorrerá mais um trabalho de formalizar e não de confirmar a conformidade. Isto entendido num plano ideal, visto que a realidade, sobejas vezes, o infirma; a fiscalização só participa na fase de execução, o que acarreta muito mais trabalho, pois todos os problemas surgem nesta fase (enquanto podiam ser prevenidos); ou seja, funciona em sentido inverso do que era favorável. Na figura seguinte, apresenta-se uma pirâmide explicitando as fases em que, idealmente, a fiscalização deveria participar, inferindo-se que a base indica o período de maior atuação, decrescendo sucessivamente até atingir o mínimo no topo da pirâmide.

Fig.2.4. – Pirâmide da intensidade da fiscalização [1]

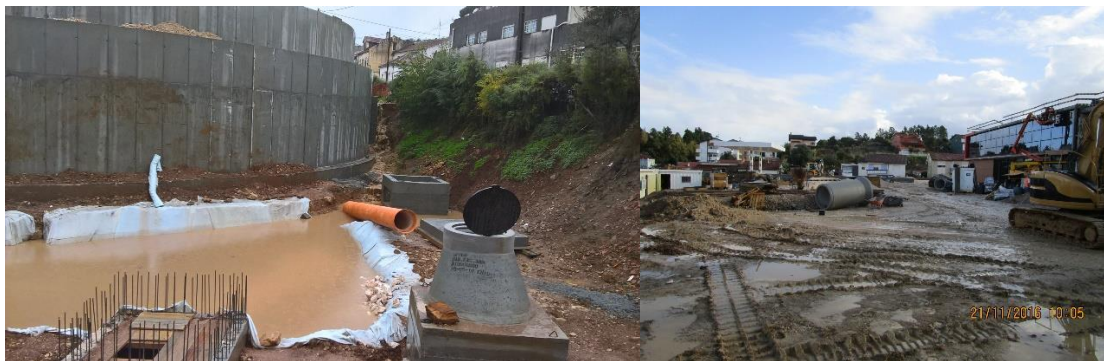
Fig.2.7. – Imagens que ilustram os impactos da chuva em obra [28]

Outro constrangimento que acontece neste tipo de obras são as condições climáticas. Por exemplo, na construção de um edifício, depois da parte estrutural estar realizada e existir pelo menos um piso, promove-se a construção de abrigos, se necessário. Nas infraestruturas, a natureza das obras não o permite pelo que aqueles se limitarão ao uso de um contentor onde estão as entidades que efetuam atividades de apoio à obra ou um pequeno armário de armazém que poderá existir. Ou seja, enquanto noutro tipo de obras se podem continuar os trabalhos, mesmo com chuva, nestas, isso não se verifica por falta de condições. Podem também acontecer alguns estragos e ser necessário refazer algumas tarefas.

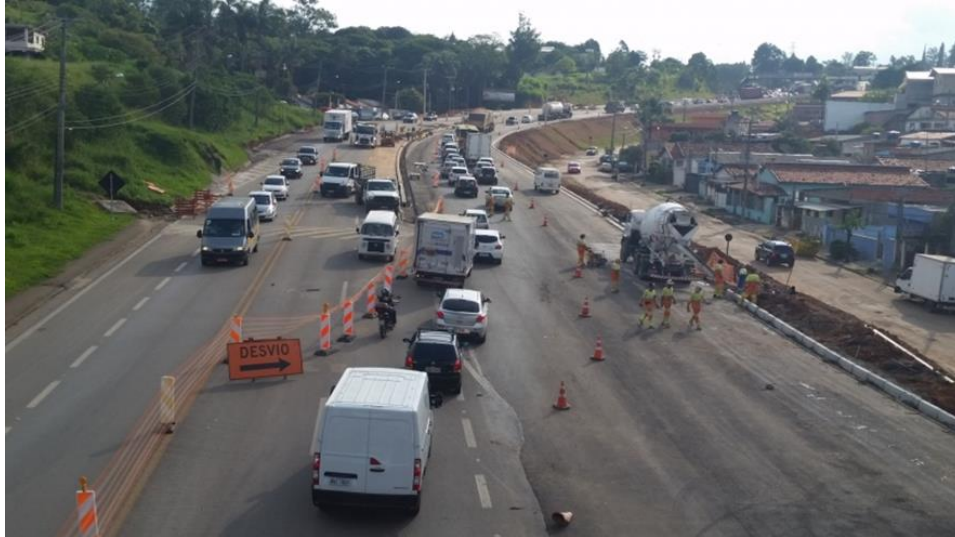
Há outra situação muito particular: a continuação da circulação de veículos e pessoas. O que se quer dizer com isto é que, quando se está perante uma via com certa importância para a sociedade e que deve ser evitado o seu corte total (sendo o corte total a opção mais favorável à obra), os trabalhos em obra coincidem com a fluência do trânsito. Esta situação é muito mais complicada

de gerir, uma vez que implica o apoio das autoridades competentes para que os trabalhos sejam executados em segurança enquanto os veículos e as pessoas vão passando literalmente no meio da zona de obra com esta a decorrer. A gestão do estaleiro, nestas situações, é ainda mais complicada, pela redução do espaço e pela distância à zona da tarefa que poderá aumentar consideravelmente. Outra opção que pode ser tomada nesta situação é o trabalho noturno para minimizar os constrangimentos no fluxo normal de veículos.

Fig.2.8. – Imagem que ilustra os impactos da obra congestionando o trânsito [40]

Nestes dois casos enunciados nos dois parágrafos anteriores, é necessária sinalização adequada para delimitar vias e passeios temporários e todas as alterações necessárias a nível dos sinais de trânsito para o funcionamento normal e em segurança das zonas afetadas.

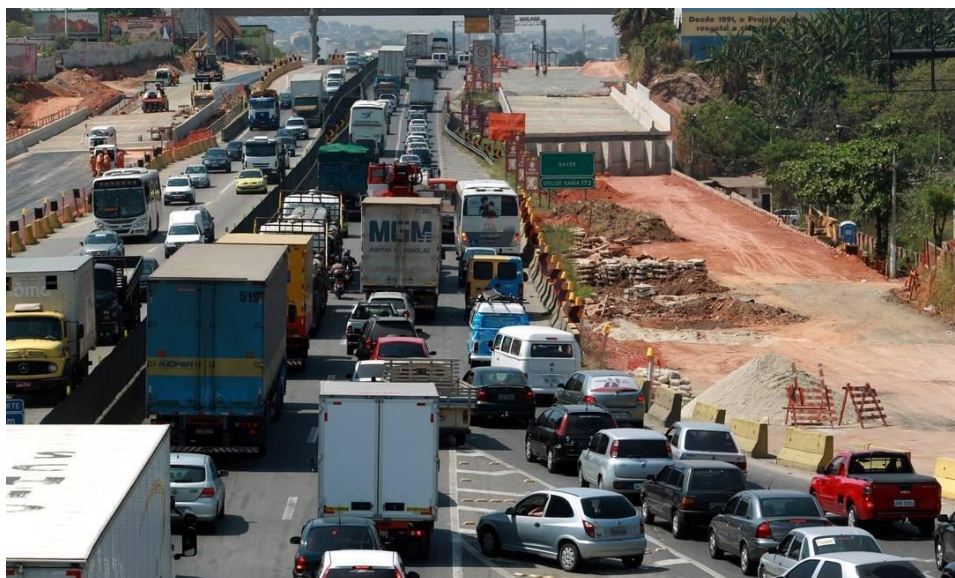
Existem outros cenários que provocam congestionamentos na via pública sem impedir a normal circulação de veículos, mas que afetam os estacionamento ou a circulação nos passeios, diminuindo-os e até poderão obrigar a modificar temporariamente a sua localização e normal funcionamento. Neste caso, também é requerido o apoio policial.

Fig.2.9. – Imagem que ilustra os impactos da obra sem interrupção de transito [39]

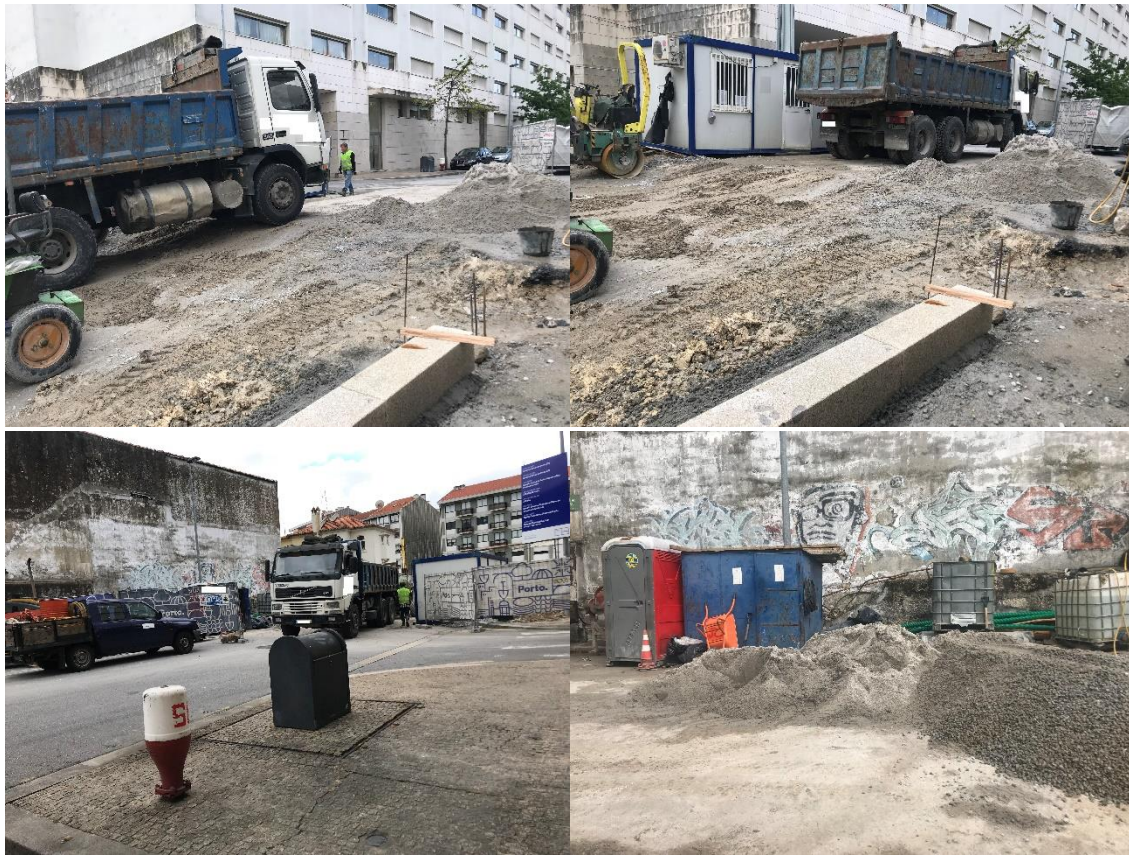
Fig.3.5. – Fotografias da zona de entrada/saída e da zona de armazém

Pode-se ver aqui a pequena zona de armazém onde é manifesta a insuficiência do espaço. Uns metros à frente, é evidente a existência de mais materiais na zona do futuro pavimento que já foi intervencionada, bem como equipamentos que não têm outro espaço para ficar.

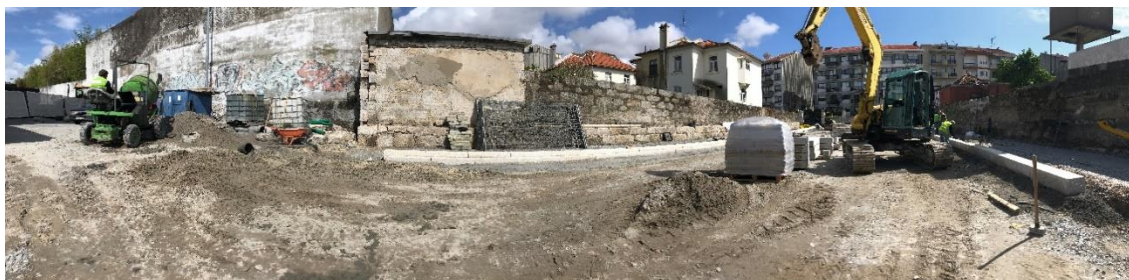
Fig.3.6. – Fotografia (panorama) da visão geral do estaleiro

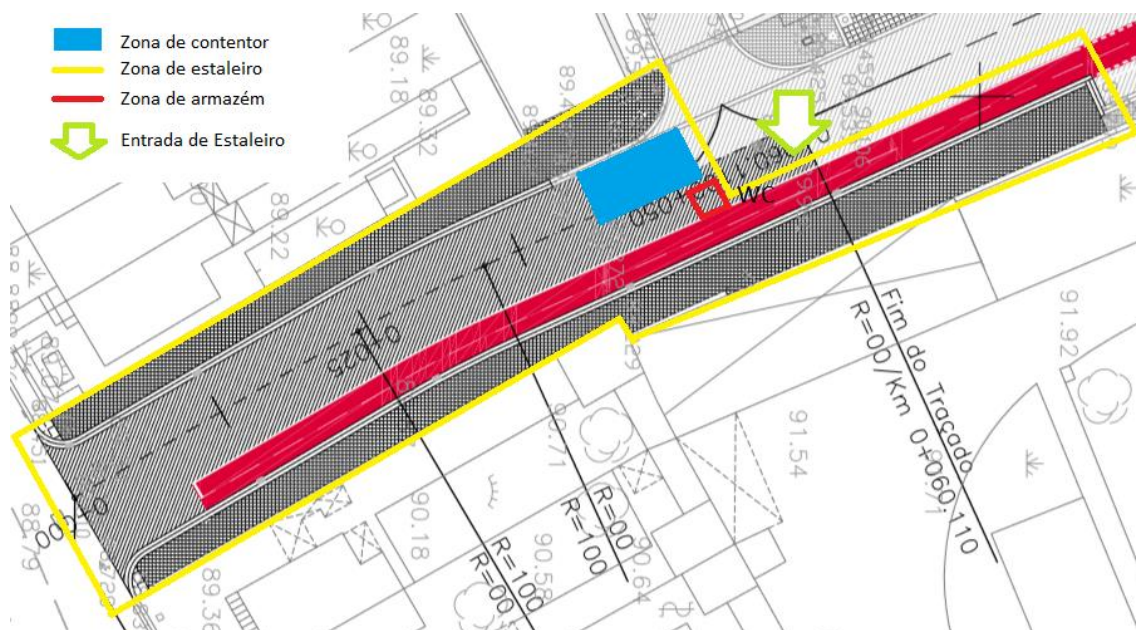
Fig.3.7. – Esquema 2 com zona estaleiro e escritório adaptado da planta original cedida por [19]

passeios do lado nascente para além do quilómetro 25 e foi necessário o aumento do estaleiro para esse local

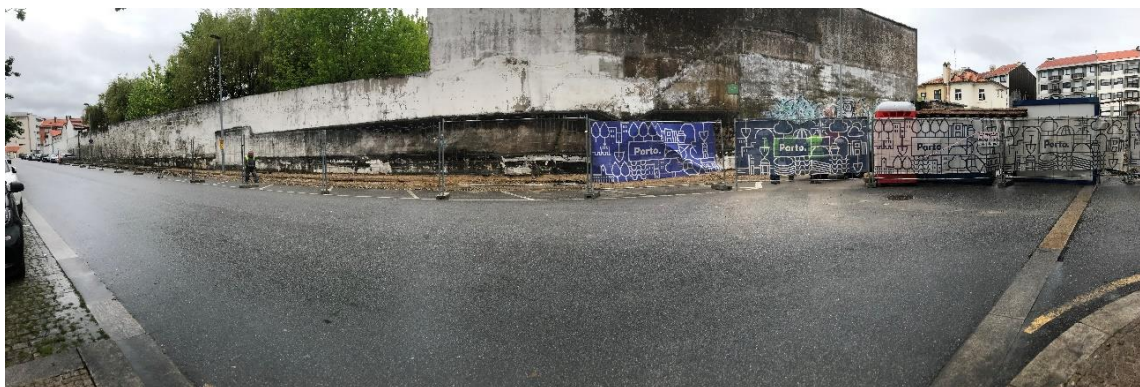
Na fotografia panorâmica seguinte, pretende-se mostrar a parte mais a norte no estaleiro até à zona de entrada (lado direito).

Fig.3.10. – Fotografia (panorama) da zona Norte do estaleiro

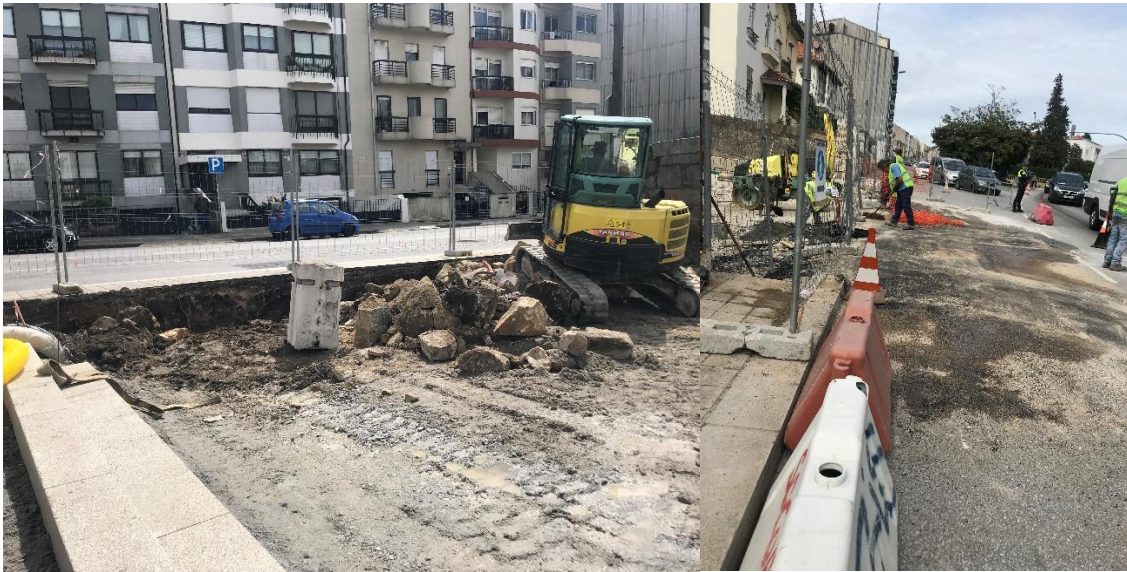
Nas fotografias seguintes é mostrado a zona sul do estaleiro e o congestionamento de trânsito provocado, ocupando uma via.

Fig.3.11. – Fotografias da zona Sul do estaleiro

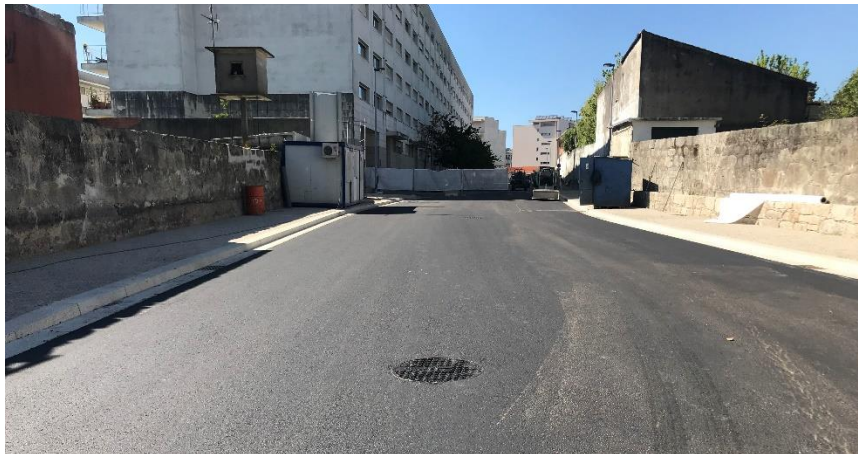
Na figura seguinte, é apresentada uma fotografia tirada da zona sul do estaleiro onde é possível ver a zona das entradas e a ultima posição dos escritórios.

Fig.3.12. – Fotografia tirada da zona Sul do estaleiro

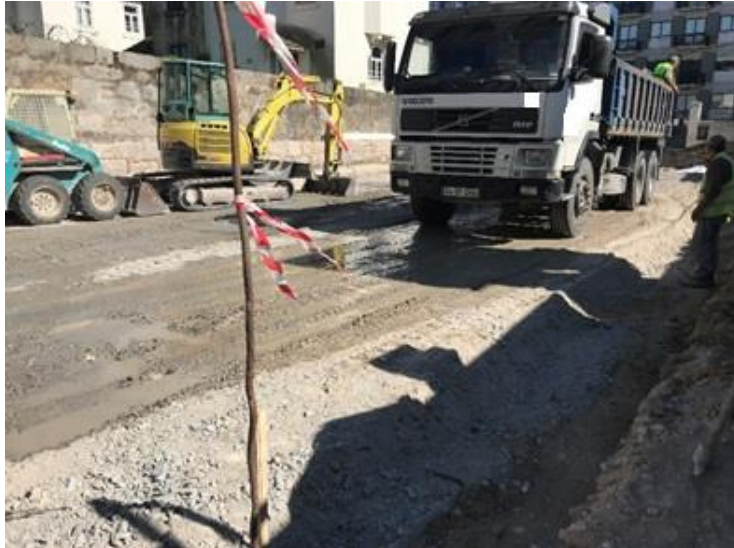
Fig.3.13. – Movimentação de equipamentos por falta de espaço no estaleiro

Na Fig.3.13, enquanto se molhava o terreno para aumentar o teor em água e poder finalizar a camada, vê-se duas máquinas estacionadas na zona onde também se terá de molhar. É óbvio que, quando essa fase ocorreu, teve de se mover os equipamentos. Aqui estamos perante a falta de espaço de estaleiro e as cargas-extra a que o terreno está sujeito.

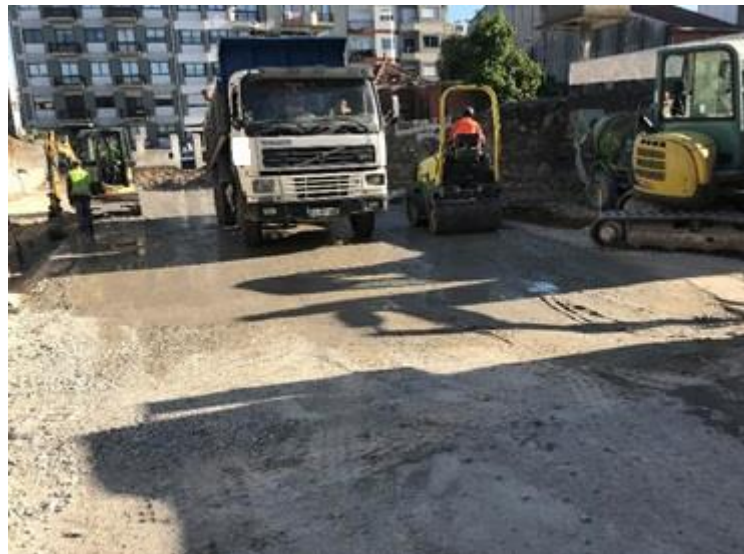
Fig.3.14. – Falta de espaço de estaleiro com 2 frentes de trabalho na mesma zona

Na fotografia anterior (Fig.3.14.) acontece o mesmo que na Fig.3.13. : está a ser molhado o terreno, vendo-se um cilindro a mudar de lugar para permitir a execução dessa tarefa. Enquanto isto, pode-se observar no lado esquerdo na fotografia a outra tarefa a decorrer (abertura de vala para fundação de lancis).

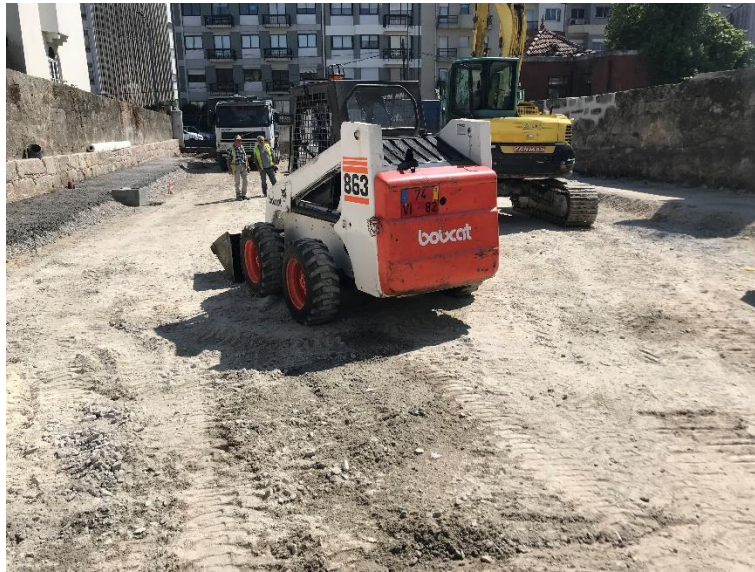
Fig.3.15. – Impossibilidade de conclusão da tarefa em execução devido às condicionantes do estaleiro

À data real da Fig.3.15., tinha-se acabado a camada base do pavimento aos 30 cm; havia já sido ensaiada a compactação e podia-se dizer que estava acabada e preparada para receber mais outra camada de 15 cm. Mas, como é possível observar, foi necessário algumas movimentações para executar outras tarefas e descargas de material. Devido a isto, já tinha sido definido estrategicamente que, apesar desta camada acabar com 45cm de espessura, numa primeira etapa se chegaria aos 30 cm, se completariam os passeios e, só depois, se recomençaria a pavimentação para evitar duplicidade de trabalhos.

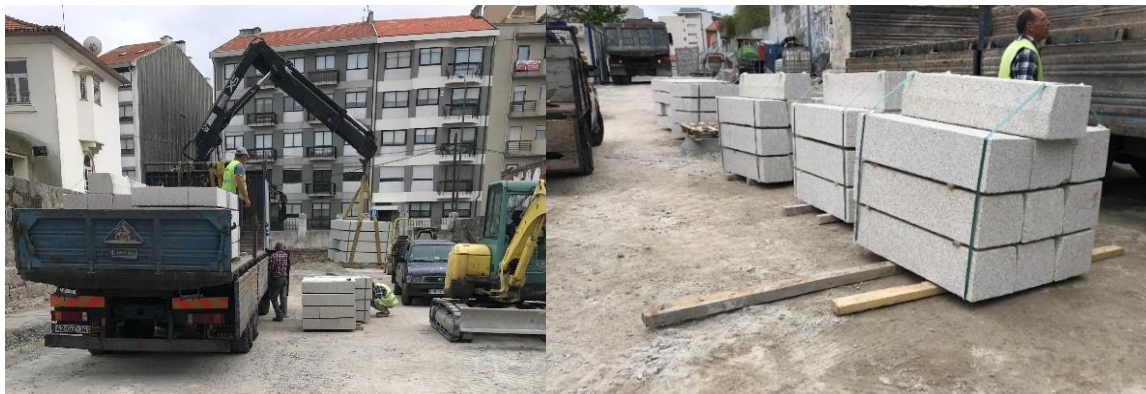
Fig.3.16. – Falta de espaço de armazenamento de materiais

Nas fotografias anteriormente apresentadas (Fig.3.16.) é perceptível um descarregamento de material (lancis) para posterior assentamento. Estes foram colocados a meio de uma zona onde foram suspensos os trabalhos, no seguimento dos expostos na Fig.3.15. Tal procedimento deveu-se à falta de espaço livre. Teve-se também a atenção de os colocar a meio dessa zona, de maneira a que a circulação de equipamentos e a realização de outras tarefas não fosse afetada.

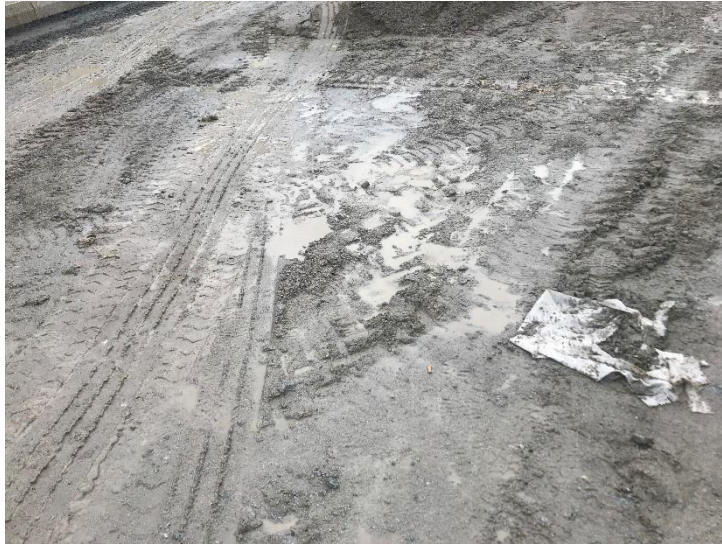
Fig.3.17. – Estragos causados pela chuva

Na Fig.3.17., estão patentes as consequências da chuva. No seguimento das tarefas já descritas anteriormente, constata-se que esta a camada de agregado britado de granulometria extensa com 30 cm terá de ser refeita. Sujeita a condições atmosféricas adversas, a camada de tout venant ou algo similar regista danos que a imagem comprova. Terá implicações, obrigando à repetição de tarefas. Como referenciado anteriormente, esta camada já iria ser alvo de retrabalho devido às cargas nela exercida e ao tempo que passou desde a sua realização até se tornar viável proceder à tarefa seguinte.

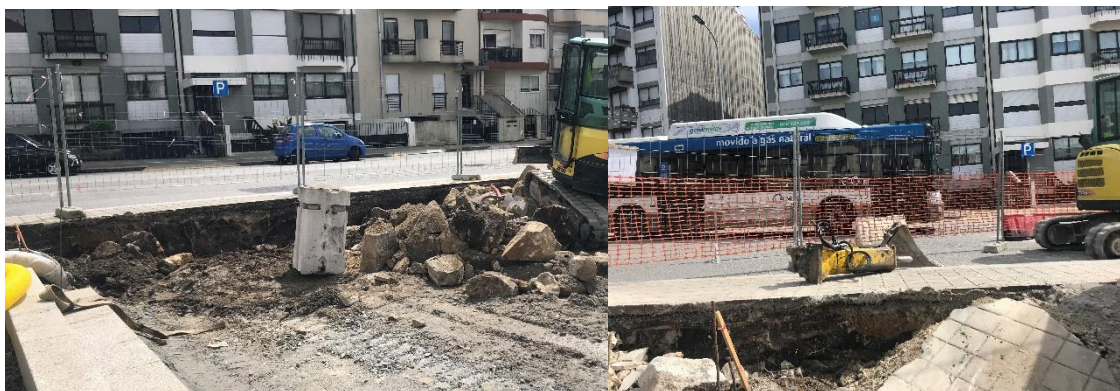
Fig.3.18. – Falta de privacidade provocada pela vedação

Nas fotos acima (Fig.3.18.), é perceptível a falta de privacidade das obras deste tipo. A vedação tem de ser amovível, uma vez que o estaleiro não é fixo. Deve ser prática, simples e leve (dentro do admissível); neste caso, usa-se o bekaert. Daqui se percebe que tudo o que se passa na rua pode ser observado pelos trabalhadores, e vice-versa, com prejuízo para a sua concentração e focagem no trabalho. As pessoas que passam a pé e param para observar, tecer comentários ou pedir informações contribuem igualmente para a desconcentração, podendo ser fatores de acidentes de trabalho.

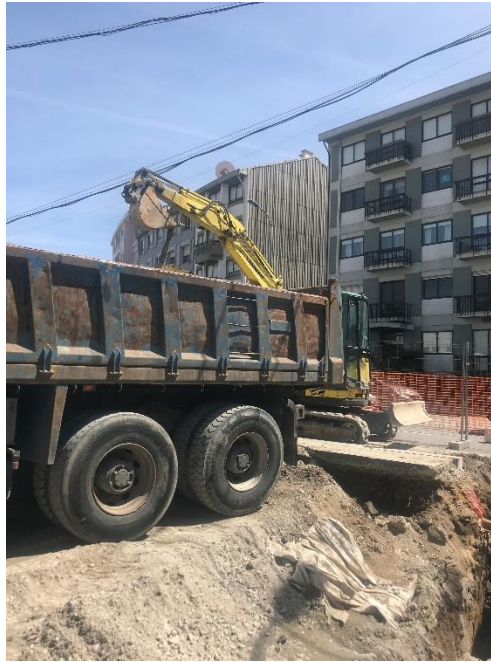
Fig.3.19. – Tarefa condicionada por estruturas existentes

Na situação retratada na Fig.3.19., estava a ser executada uma vala para um coletor. Os resíduos eram carregados diretamente para o camião para seguirem posteriormente para o vazadouro. Exatamente por cima da zona onde trabalhava o braço da giratória, encontravam-se cabos elétricos que provocavam constrangimentos nos movimentos do braço da mesma pelos cuidados que exige e o perigo que pode representar trabalhar na sua presença. Neste caso, estamos perante uma tarefa congestionada por infraestruturas já existentes. No mesmo plano, vê-se a execução das caixas ou coletores que são condicionadas por infraestruturas existentes de redes de águas ou elétricas.

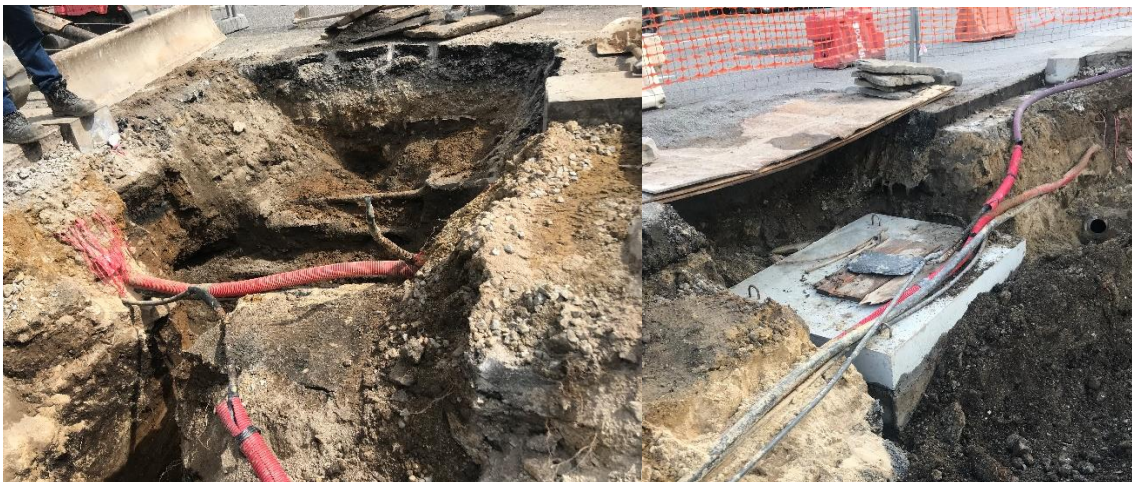
Fig.3.20. – Falta de cadastro/plantas

para ser construída, literalmente, no sítio daqueles cabos mais escuros e por baixo destes cabos ainda passavam condutas, onde a caixa iria assentar. Como é logico, esta hipótese deixou de ser viável. Já que a opção de projeto não era exequível, optou-se por uma localização diferente, situada mais à frente, mas sem sair das proximidades. Infelizmente isto não aconteceu nesta situação.

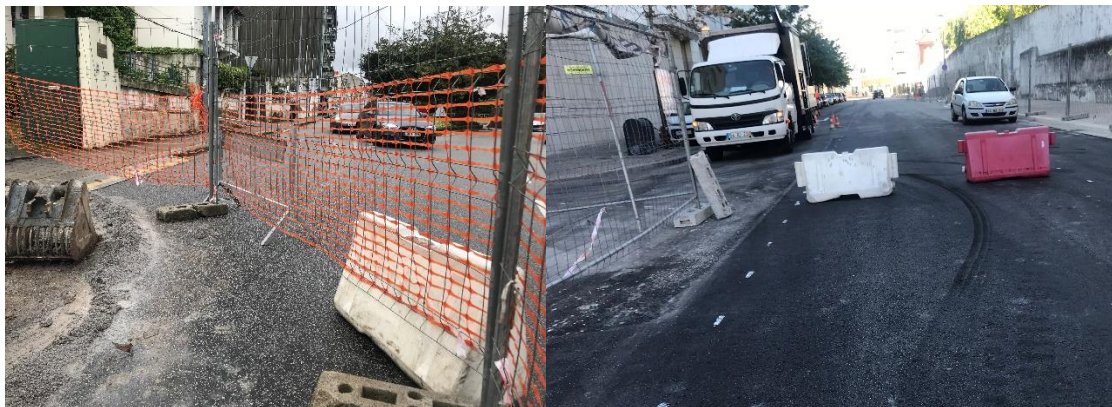
Fig.3.21. – Congestionamentos de trânsito

Ao longo da obra, houve vários congestionamentos de trânsito, até um corte total, sempre devidamente acompanhados pela autoridade policial. Nas 2 fotografias anteriores (Fig.3.21.) são apenas mostrados dois casos distintos, um na zona sul do estaleiro e outro na zona norte.
